# Fahrzeugbewertung

Seat

Marbella (12.1986->) / Spezial (Krankenfahrstuhl bis 25 km/h)

## Gutachten

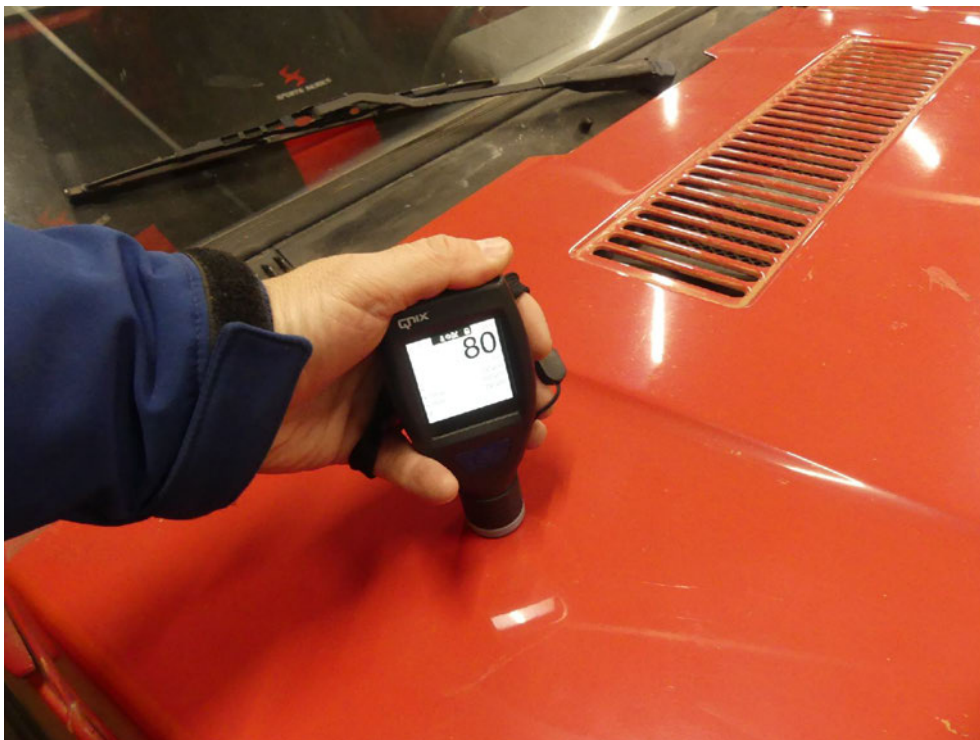
Bild: 10 Ausweisung Lackschichtdickenmessung vorgenommen, Messwerte dem beiliegenden Protokoll entnehmen.

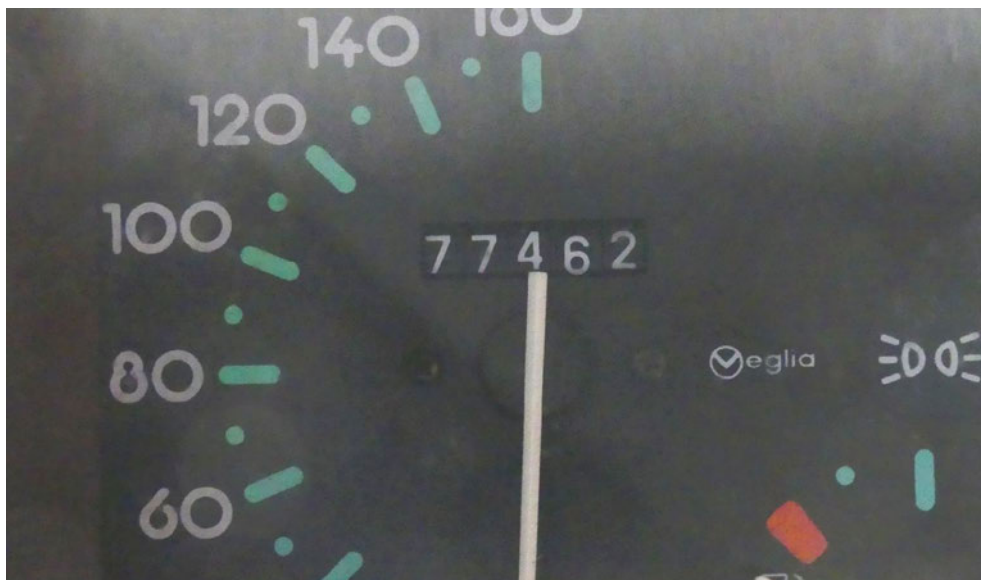
Bild: 18 Ausweisung der abgelesenen Gesamtlauflistung zum Zeitpunkt der Besichtigung.

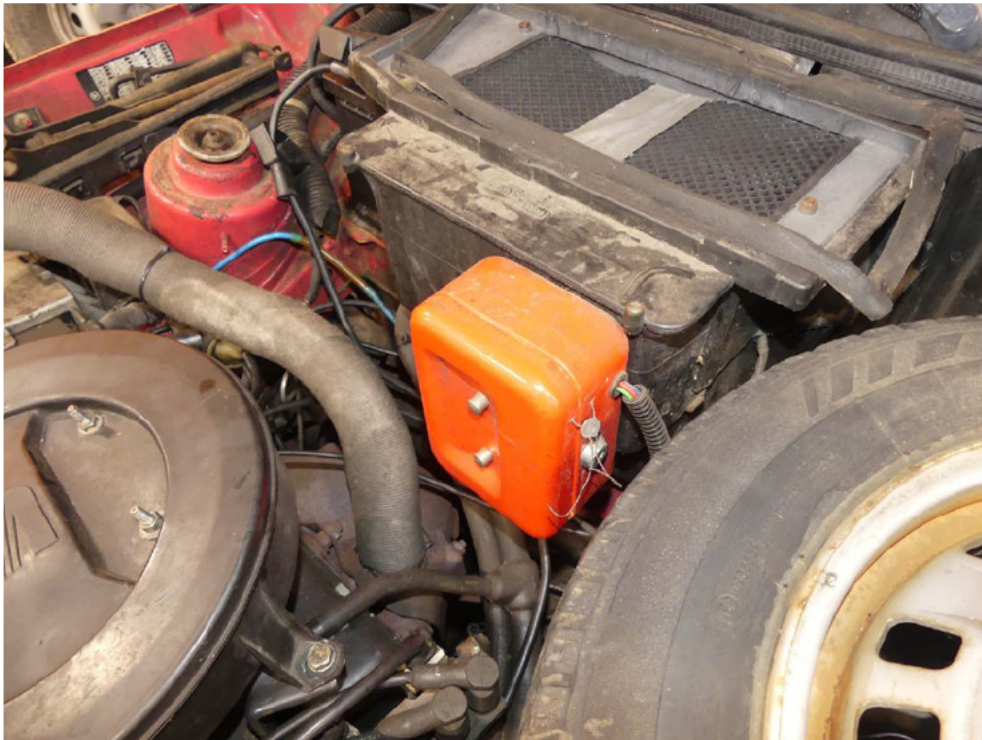
Bild: 31 Ausweisung der verbauten Geschwindigkeitsbegrenzung auf 25 km/h

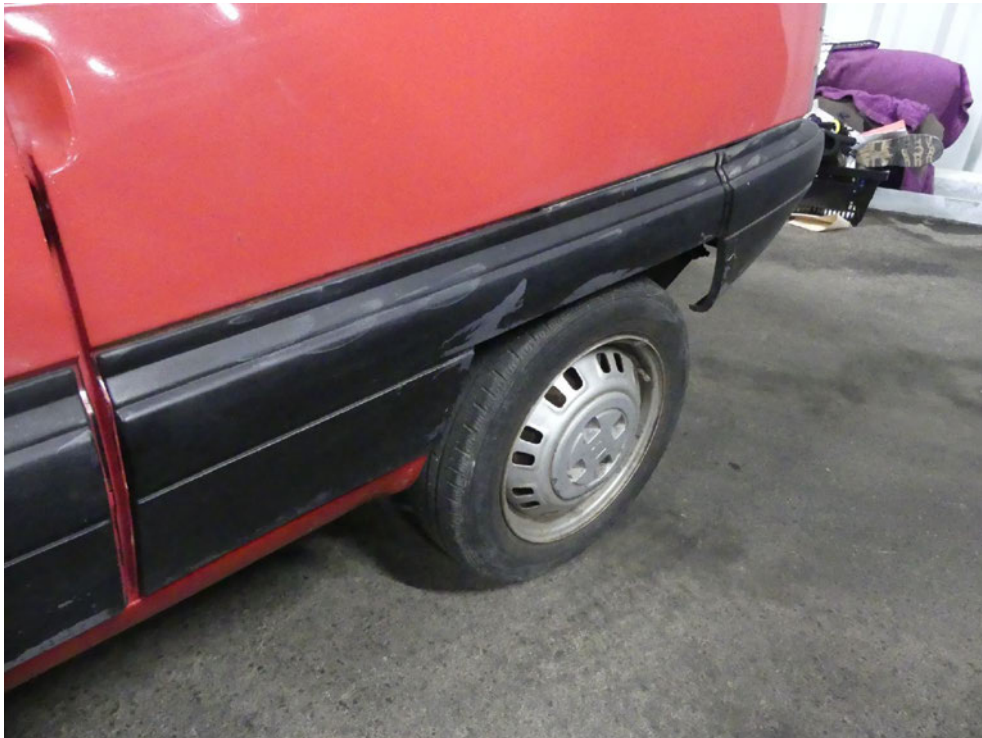
Bild: 40 Ausweisung Beplankung links ...

Bild: 41 ... diese ist streifend beschädigt.

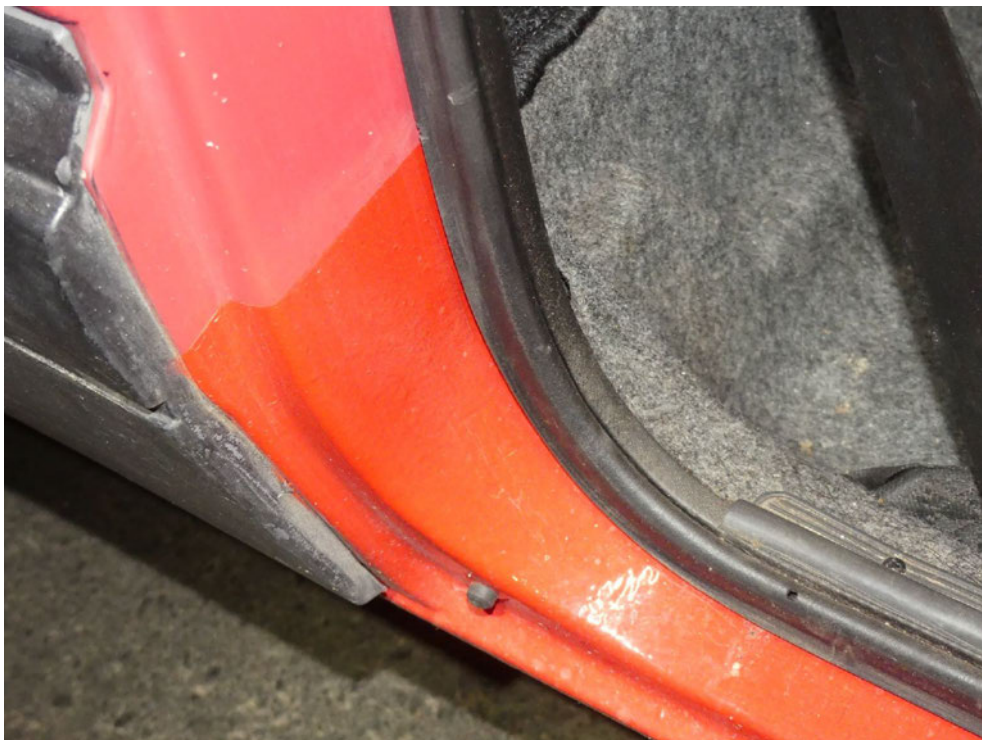
| Reparierte Vorschäden | Einstiegsschweller rechts nachlackiert, keine weiteren erkennbar bzw. repariert |
| Bemerkung | Lackschichtdickenmessung durchgeführt - Nachlackierung feststellbar: Einstiegsschweller rechts |

Bild: 42 Einstiegsschweller rechts nachlackiert

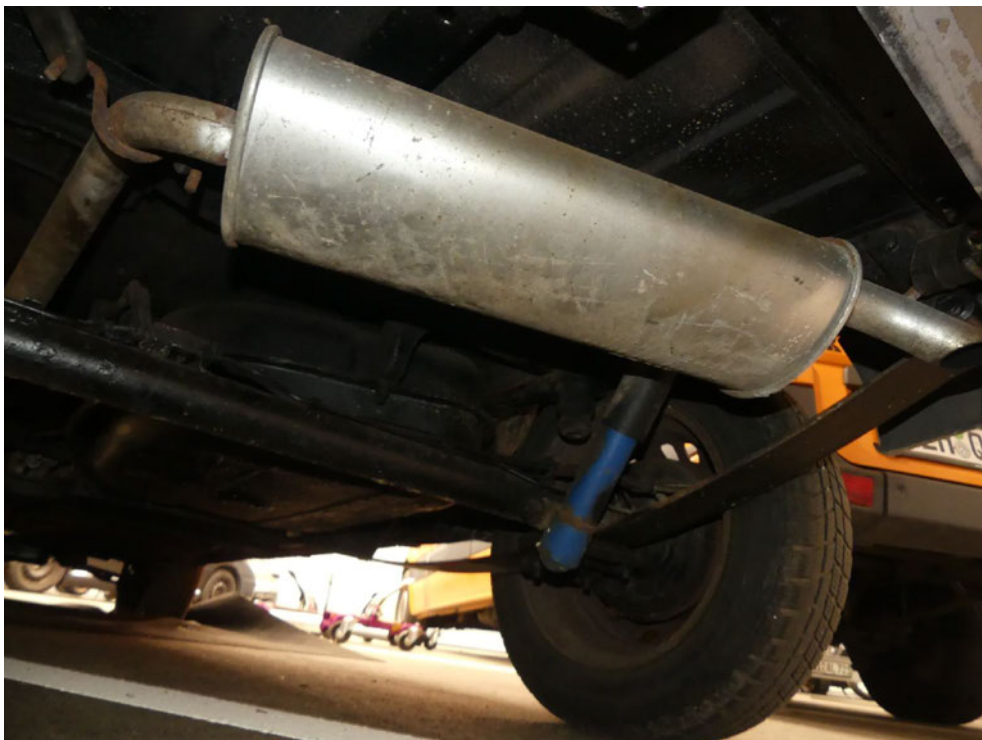
Bild: 48 Endschalldämpfer neuwertig
