# Fahrzeugbewertung

**05188WF23**

Ford

Tourneo Connect (TC7)(2002->) / LX Kombi lang (2006->)

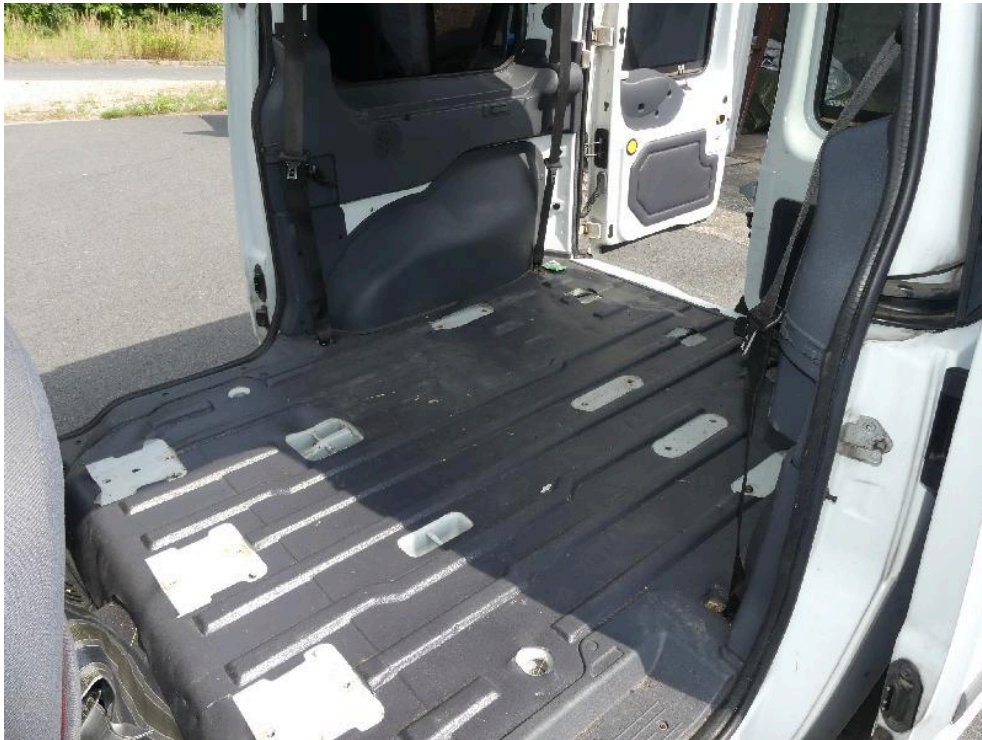
- optischer Zustand: Fahrzeug ungereinigt, nicht sauber
- !!! aktuell Polnische Fhz.-Zulassung !!!
- Zulassungsbescheinigung Teil I vorhanden
- Halteranzahl unbekannt
- 1 x Fahrzeugschlüssel vorhanden
- Starterbatterie leer -> Starthilfe notwendig
- Motorlauf geprüft - keine Probefahrt
- Bestuhlung Fondbereich fehlt
- SCHWELLER links + rechts durchrostet !!!
- weitere Mängel / Schäden der Bildanlage entnehmen !!!

Bild: 19 Ansicht Fondbereich - Bestuhlung fehlt !!

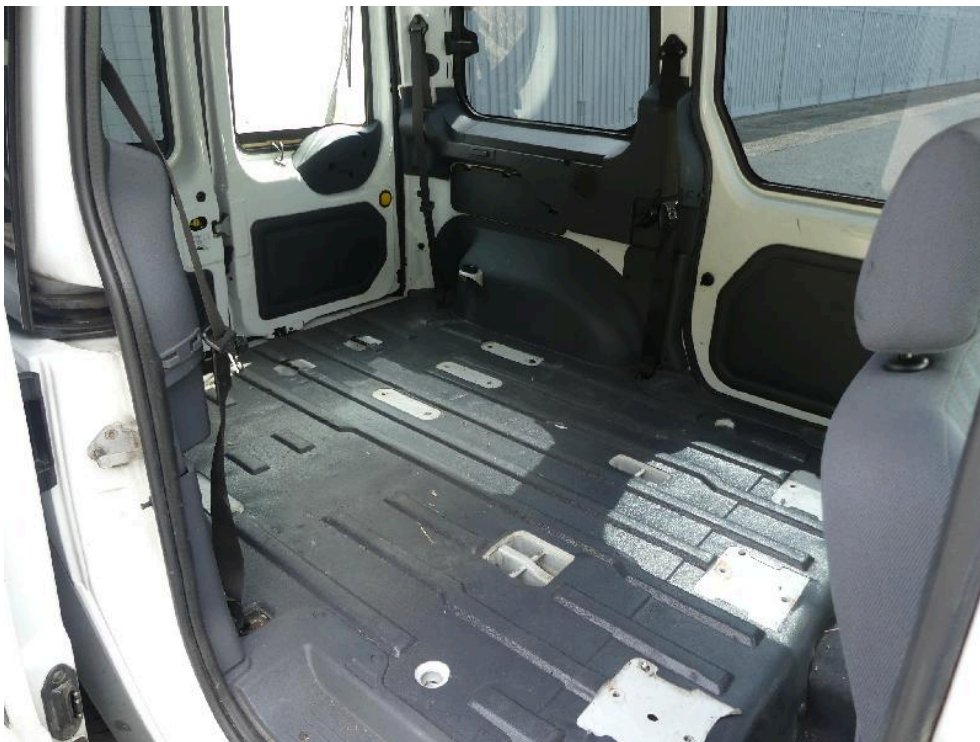
Bild: 22 Ansicht Fondbereich von rechts, Bestuhlung Fondbereich fehlt !

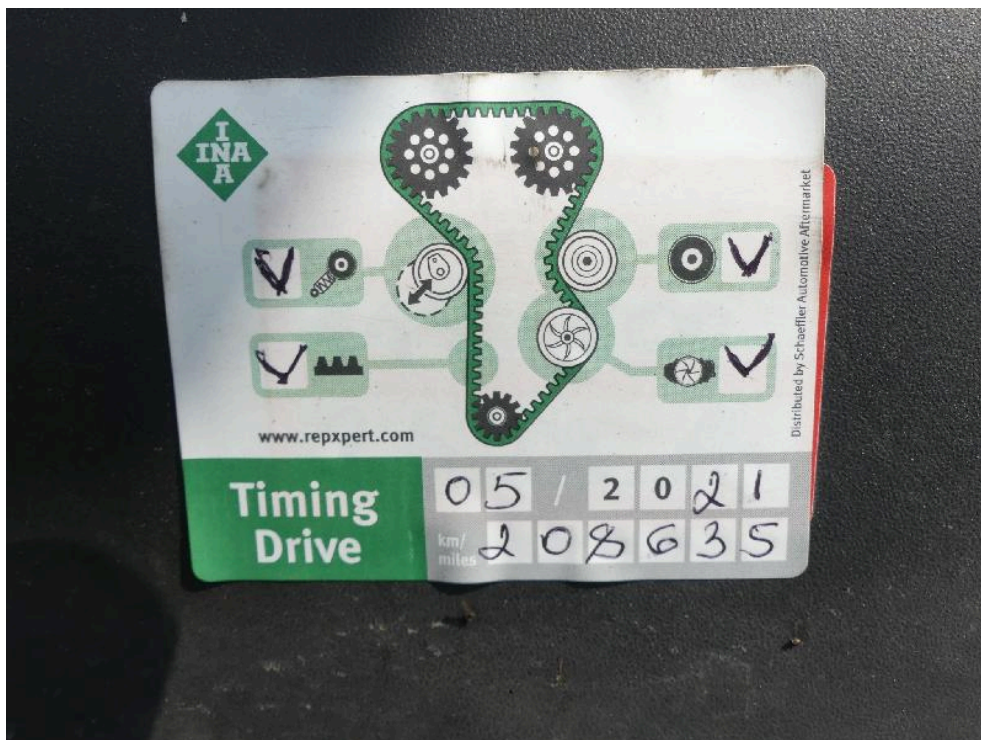
Bild: 30 Hinweisschild: Zahnriemenwechsel ohne Gewähr!

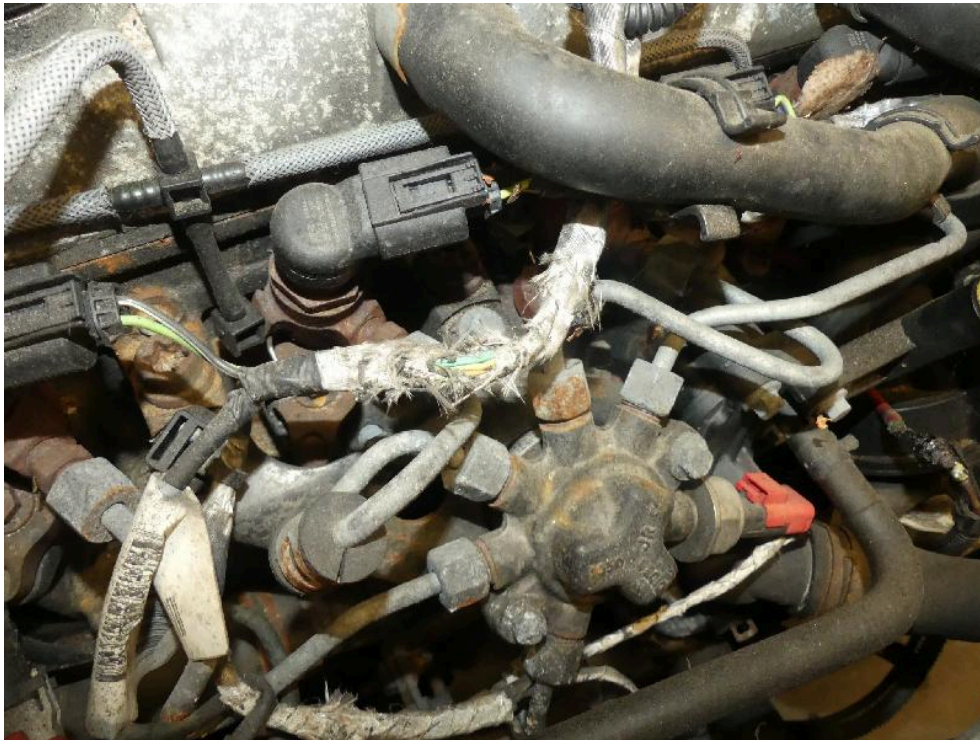
Bild: 31 Detailansicht, Beschädigung Leitungssatz vorhanden.

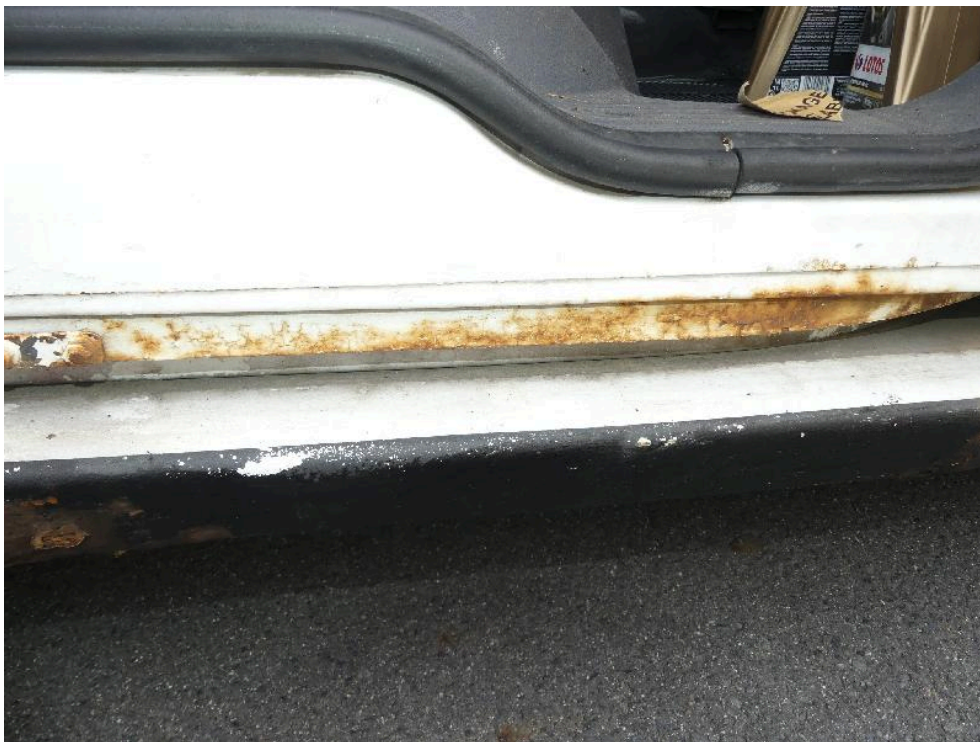
Bild: 32 Laufschiene Schiebetür rechts, diese ist sichtbar korrodiert.

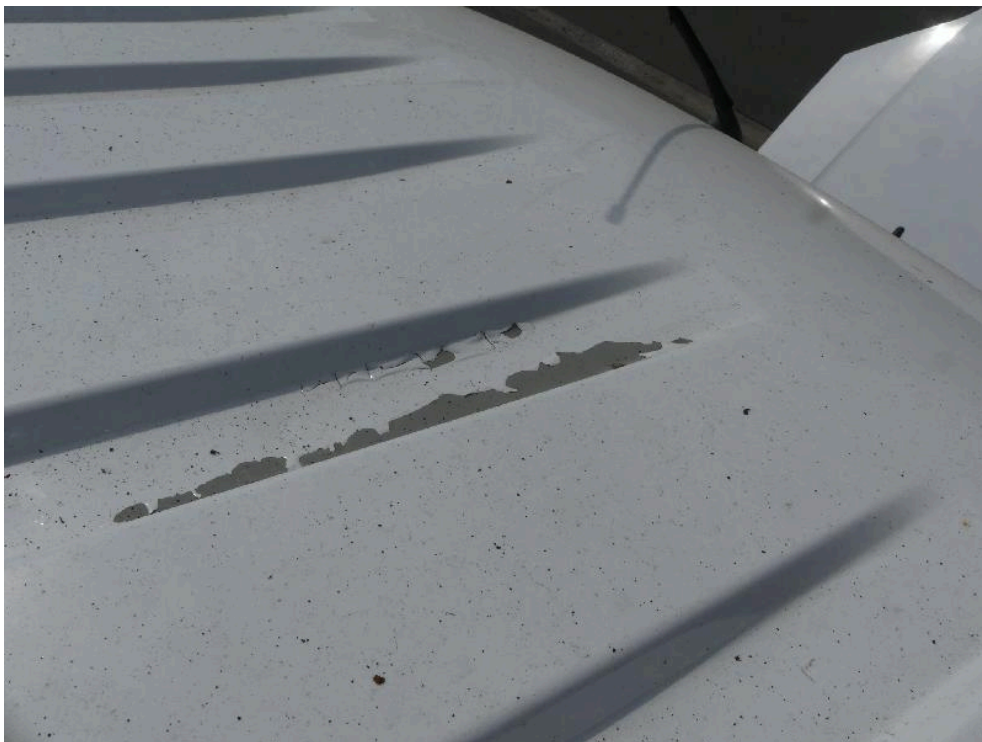
Bild: 34 Lackablösung Fahrzeugdach.

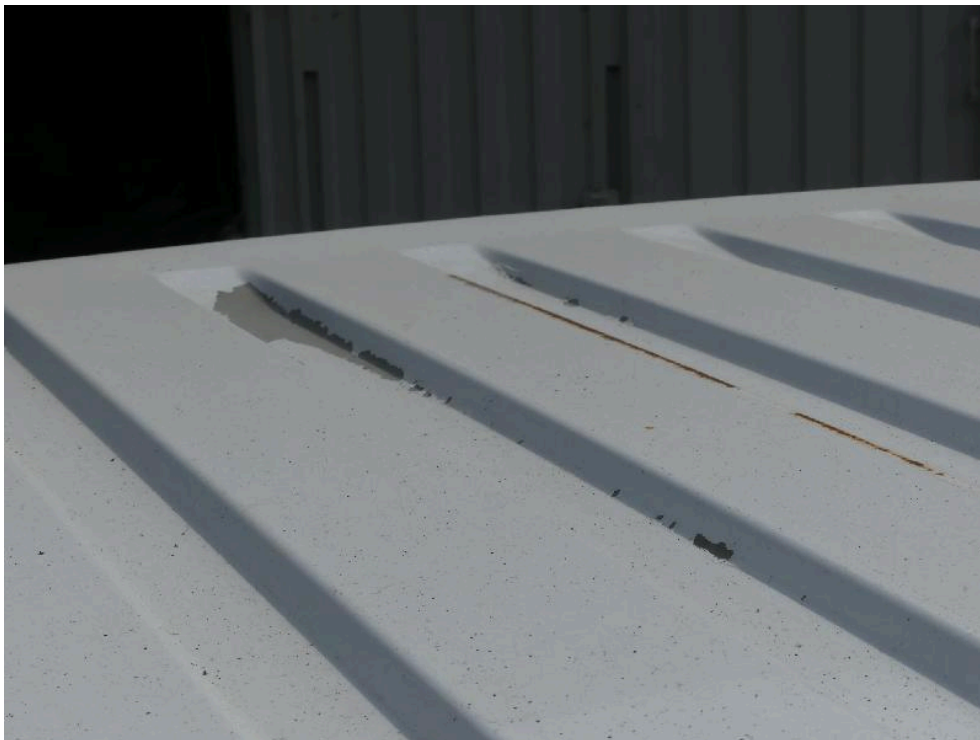
Bild: 35 Weitere Bereich des Fahrzeugdaches weisen Ablösung Lackmaterial auf.

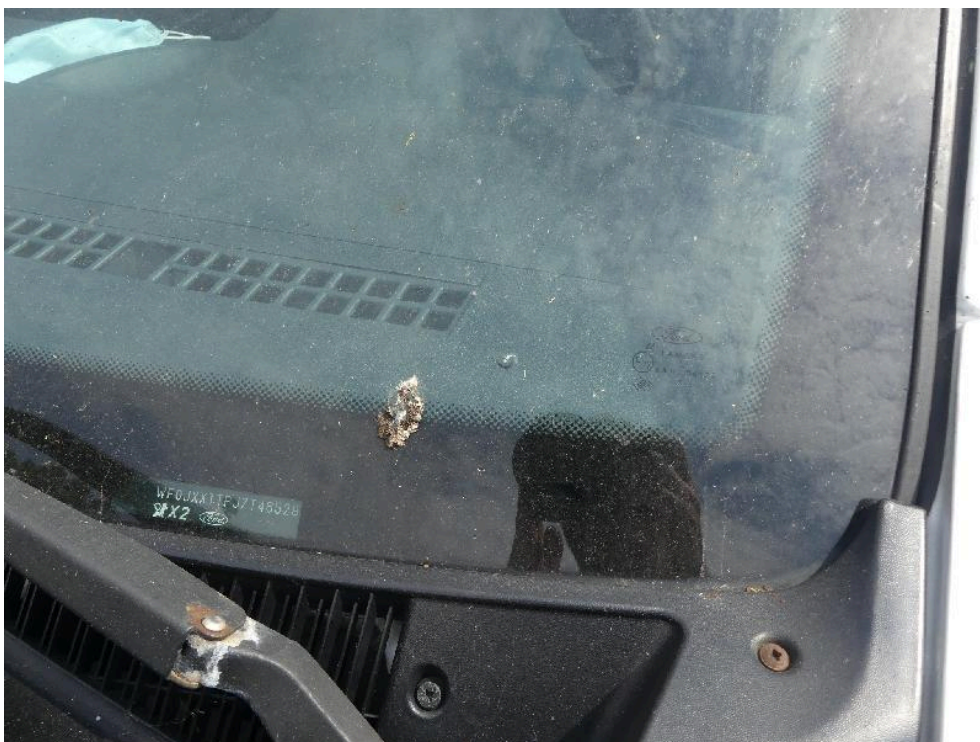
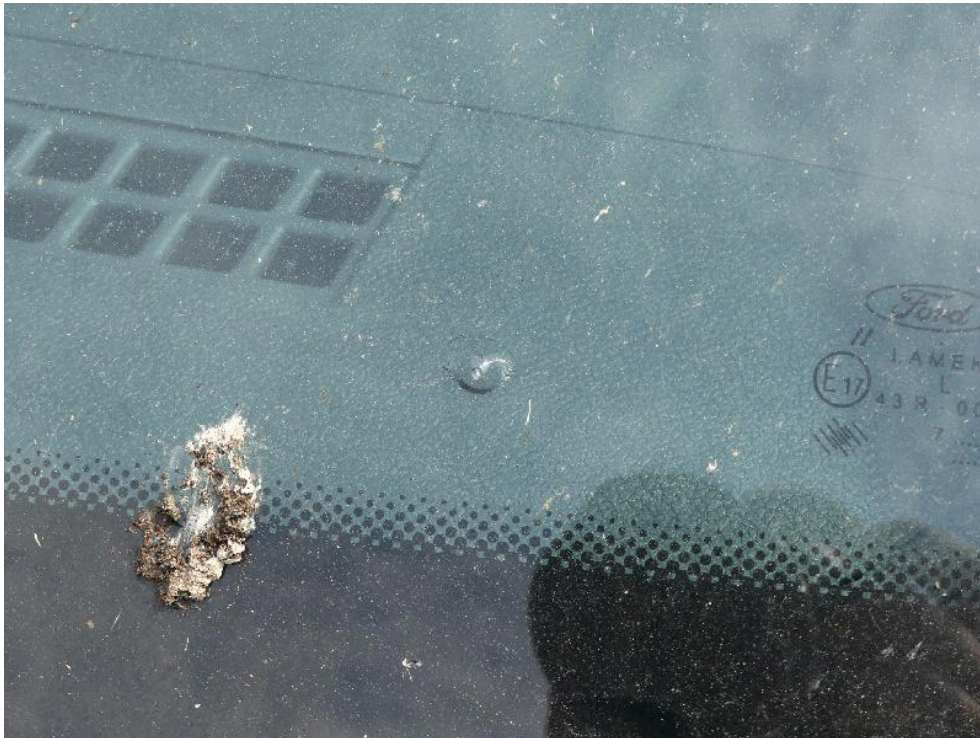
Bild: 36 Ansicht Frontscheibe, im markierten Bereich ...

Bild: 37 ... ist ein Steinschlag vorhanden.

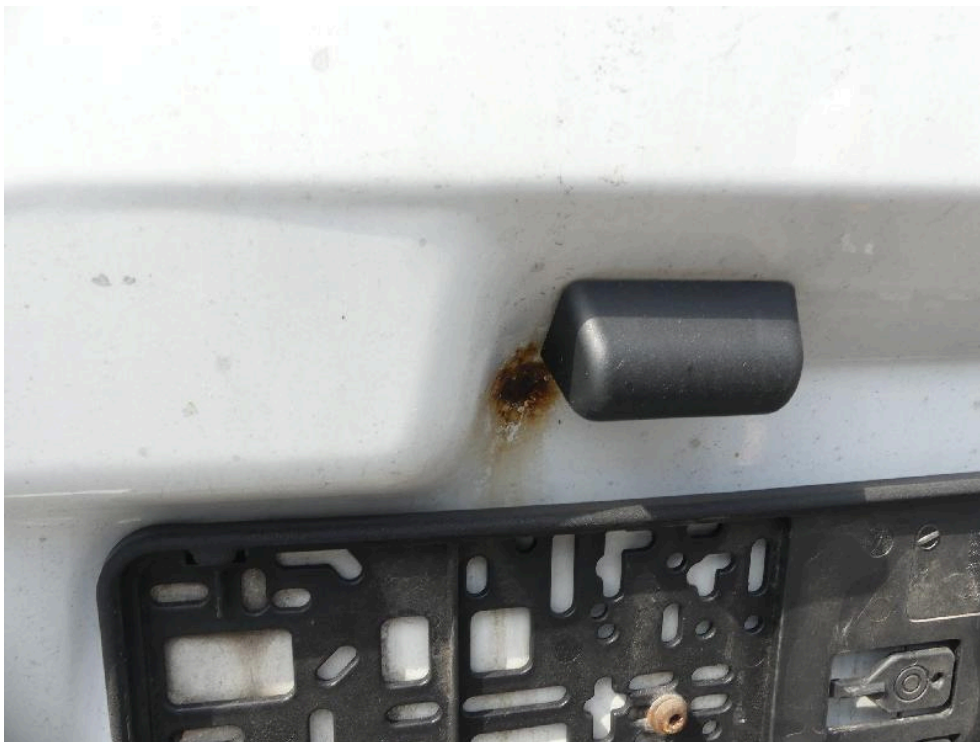
Bild: 38 Korrosionsansatz Flügeltür links

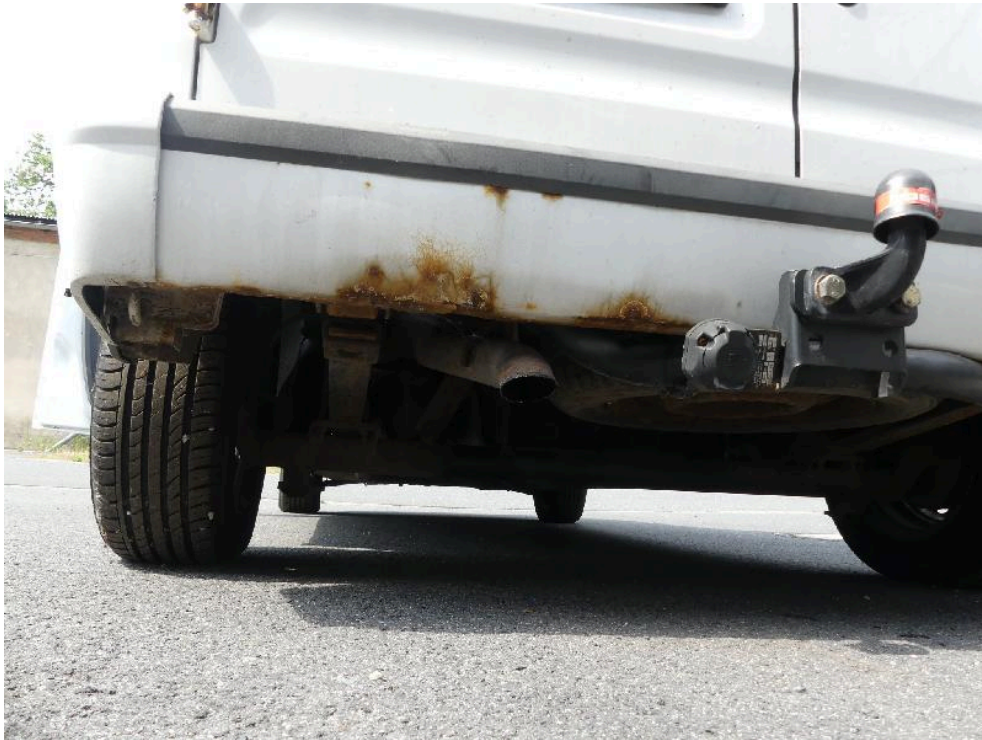
Bild: 39 Abschlussträger korrodiert.

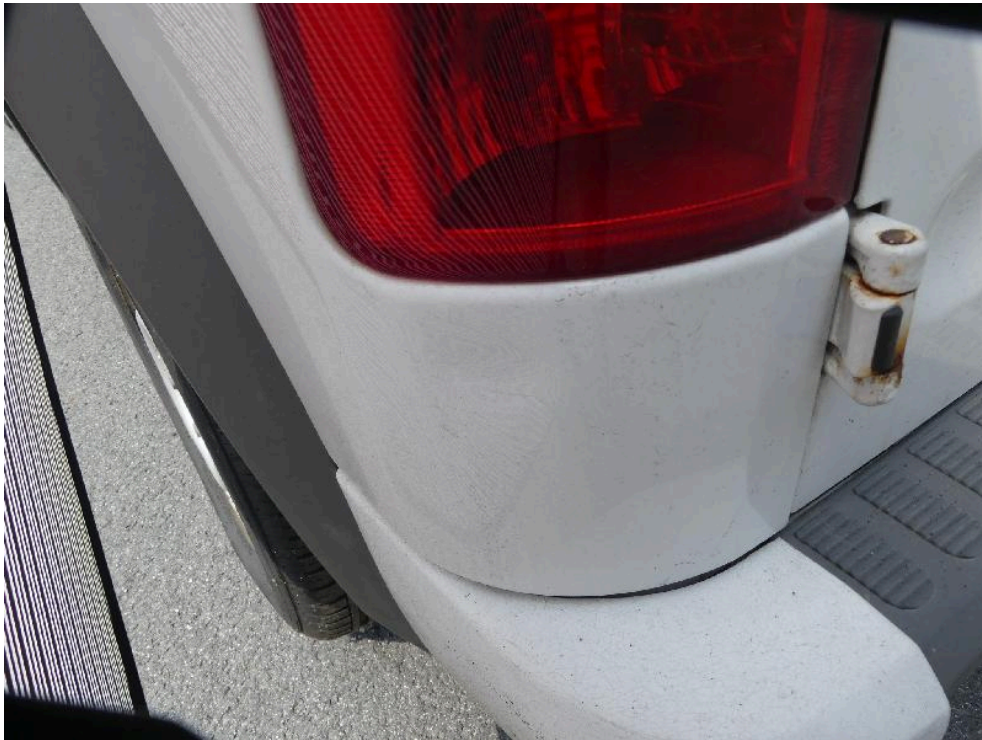
Bild: 45 Seitenwand unterhalb der Rückleuchte gestaucht.

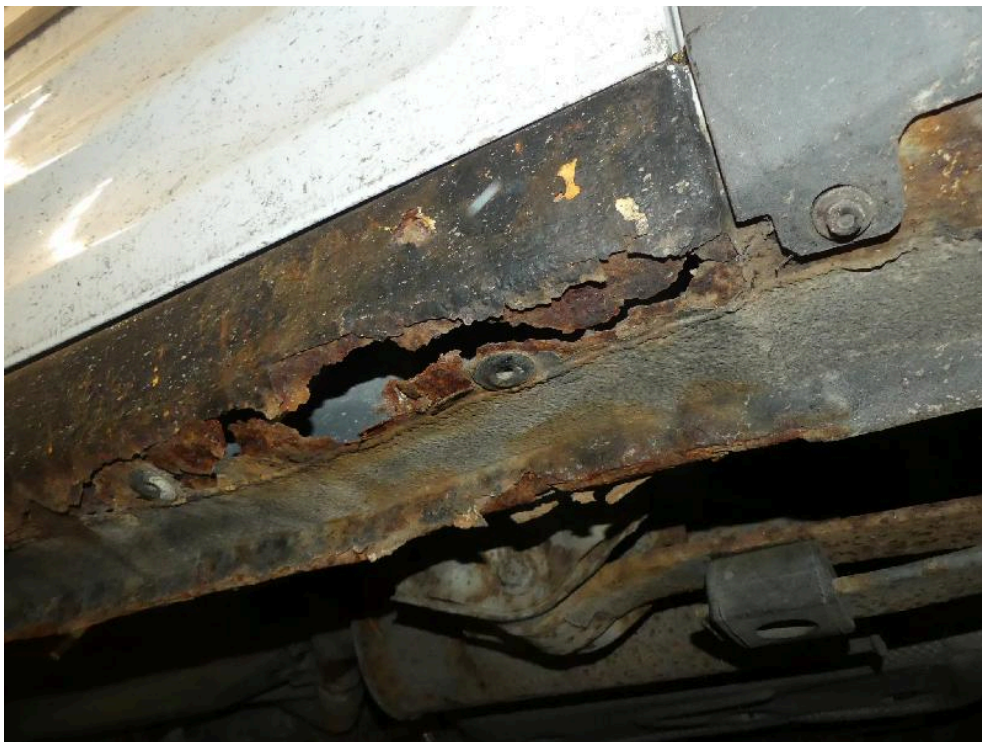
| Nichtreparierte Vorschäden | - Gebrauchsspuren und Gebrauchsschäden<br>- Durchrostung Schweller links + rechts |

Bild: 46 Detailansicht Durchrostung Einstiegsschweller links

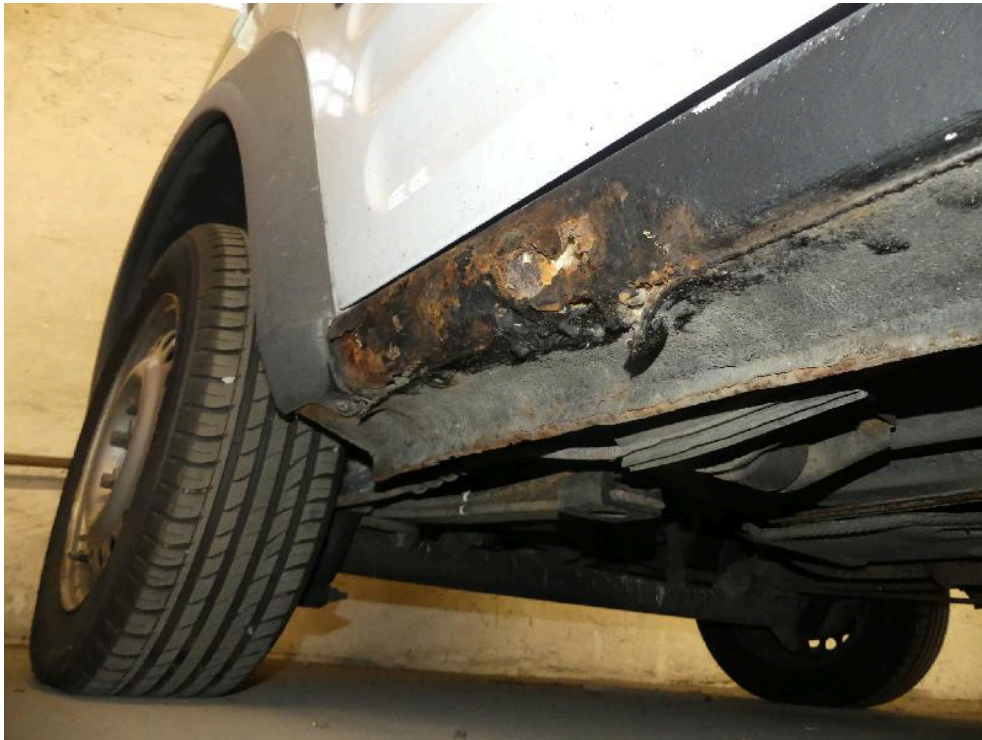
Bild: 49 Einzeldarstellung Einstiegsschweller rechts, dieser ist sichtbar korrodiert.
