Gutachten

Fahrzeugbewertung

05123WF23

Fahrzeugart	Kraftrad
Aufbauart	Leichtkraftrad
Fabrikat	Simson
Typ	S 50 B (1975->)
Fahrzeug-Ident-Nummer	4169689
	identifiziert anhand nach Aktenlage
Erste Zulassung	01.07.1975
Hubraum / Leistung	49 cm ³ / 2.65 kW
Motorart / Zylinder	2-Takt-Motor / 1
Getriebe / Anzahl der Gänge	Manuell / 3
Sitze	2
Leer- / zul. Gesamtgewicht / Nutzlast	81 / 230 / 149 kg
Anzahl Achsen / davon angetrieben	2 / 1
Anzahl Vorbesitzer	unbekannt
Laufleistung geschätzt	15.000 km
Farbe	Rot (Uni)
Lackzustand	normaler Zustand
Allgemeinzustand	ausreichend
Verkehrssicherheit	nicht verkehrssicher im Sinne der StVZO
Karosseriezustand	normaler Zustand
Besichtigungszustand	unveränderter Zustand, unzerlegt, nicht fahrbereit, nicht verkehrssicher
Besichtigungsbedingungen	allgemein ausreichend
Reparierte Vorschäden	keine erkennbar bzw. repariert
Nichtreparierte Vorschäden	Gebrauchsspuren, Gebrauchsschäden

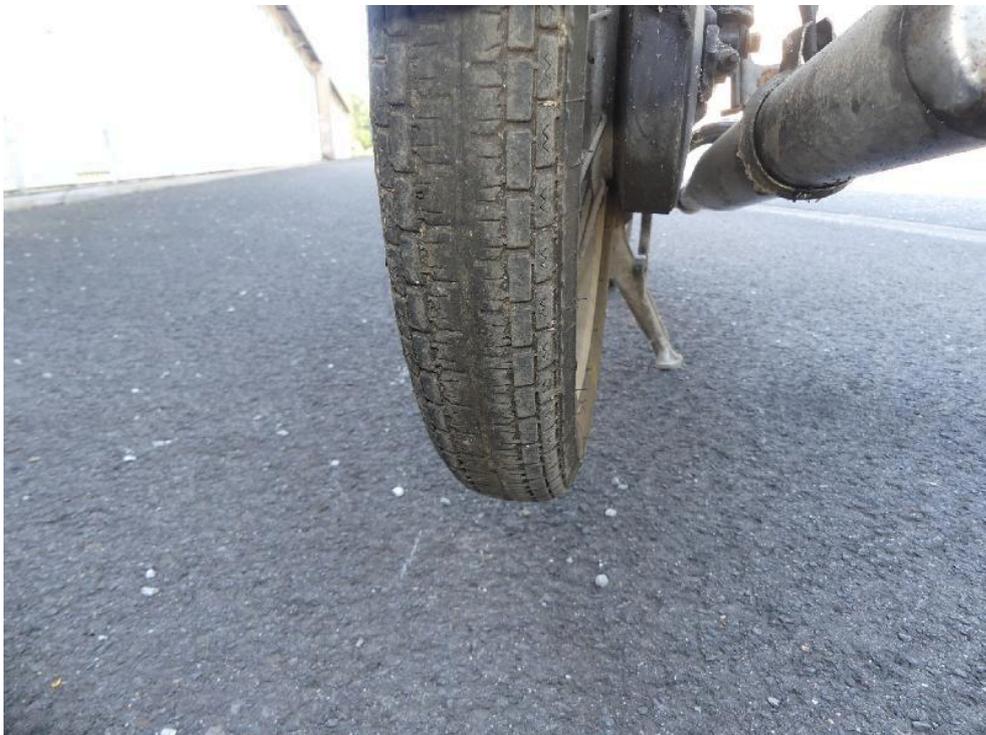
Achse	Hersteller	Dimension / Bezeichnung
1	Heidenau	2.75-16 K30 36J
2	Heidenau	2.75-16 K30 36J
Reifenzustand		nicht verkehrssicher

Bild: 16 Reifen verschlissen

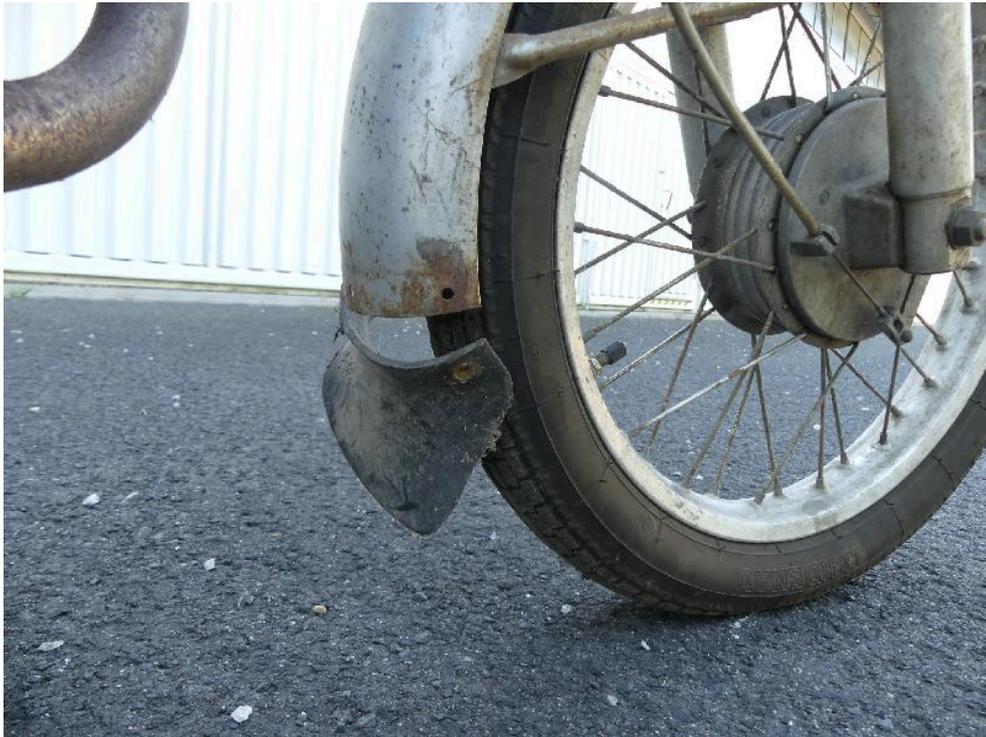
Bild: 19 Ansicht wie vor in geänderter Perspektive, Spitzschutz partiell lose.

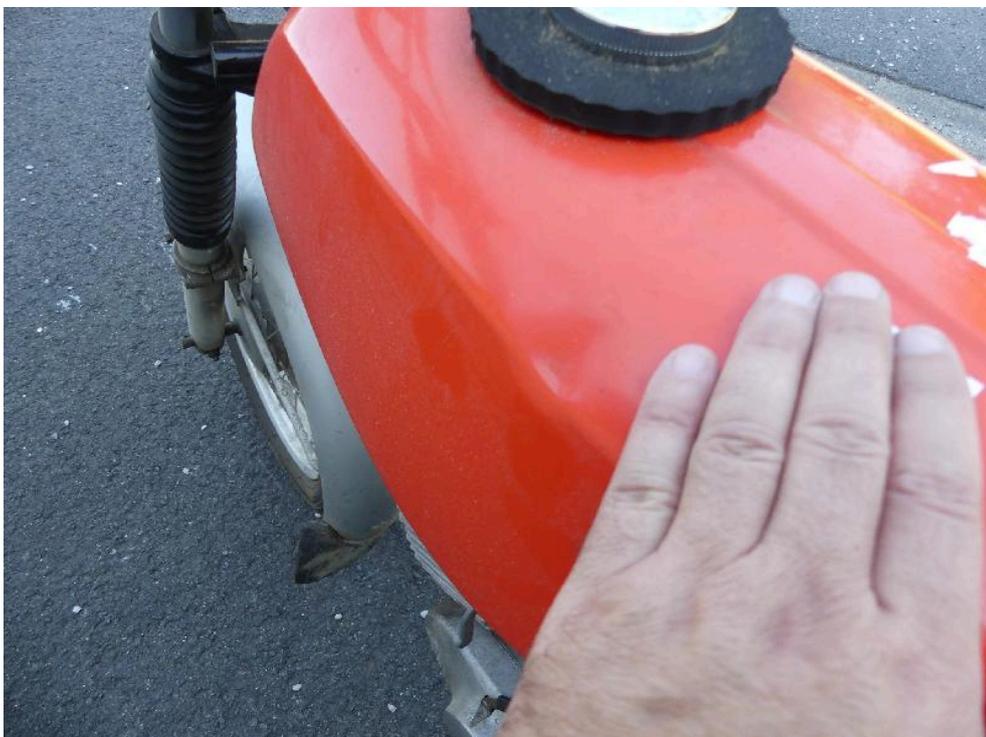
Bild: 20 Einzeldarstellung Kraftstofftank mit Deformation.

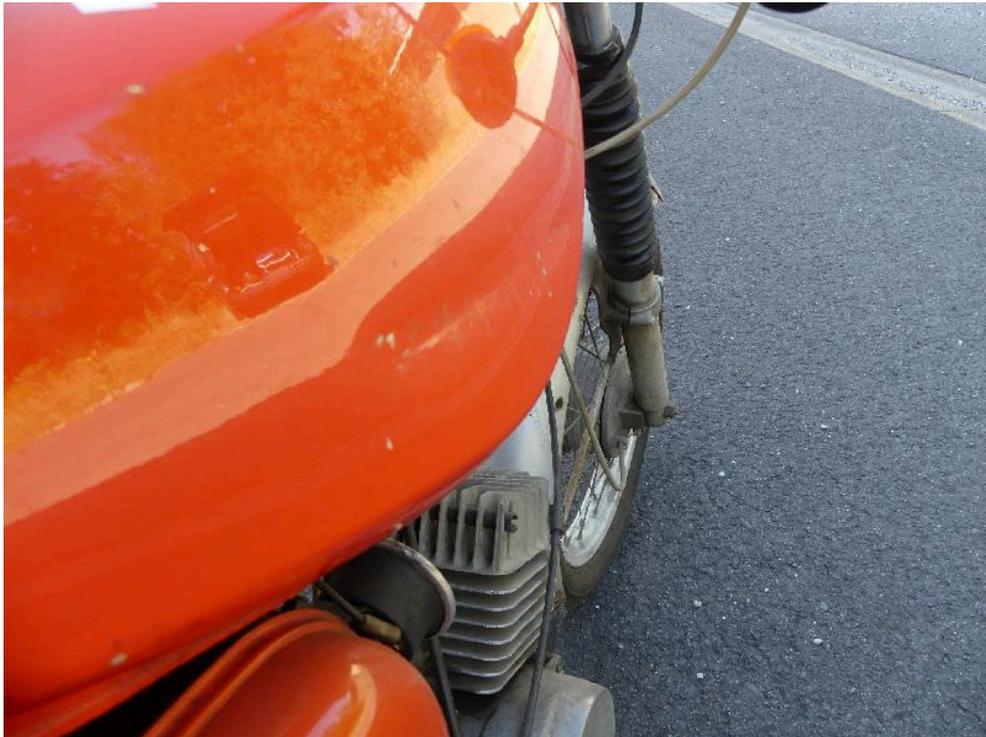
Bild: 21 Weiterführend ist der Tank rechtsseitig gestaucht.

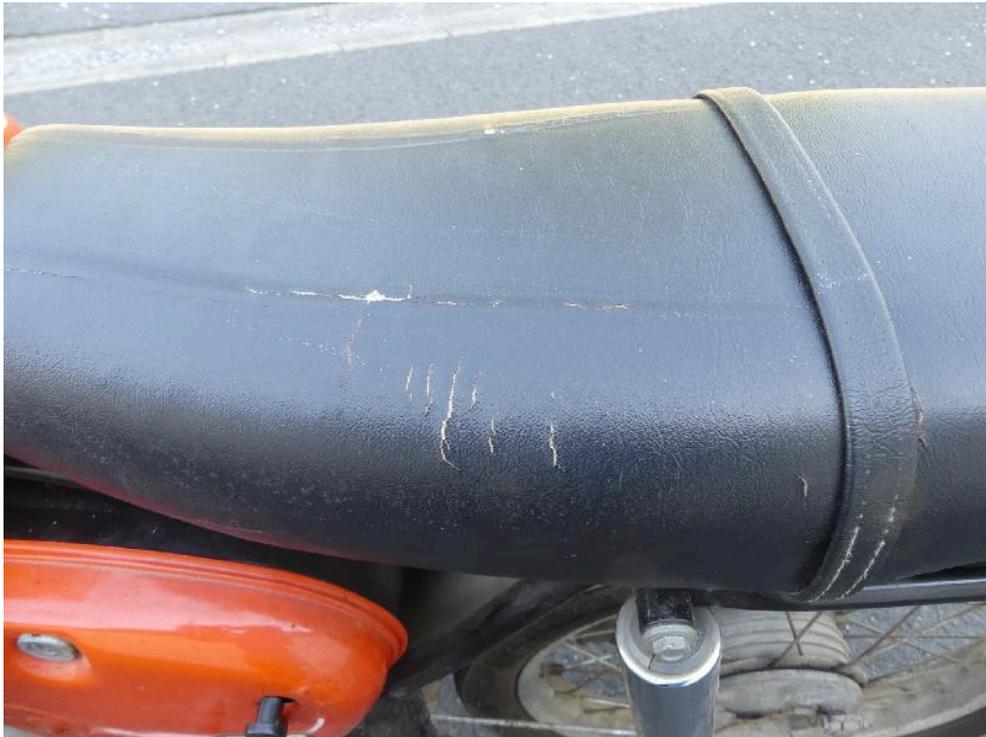
Bild: 23 Sitzbank weist sichtbare Risse auf.

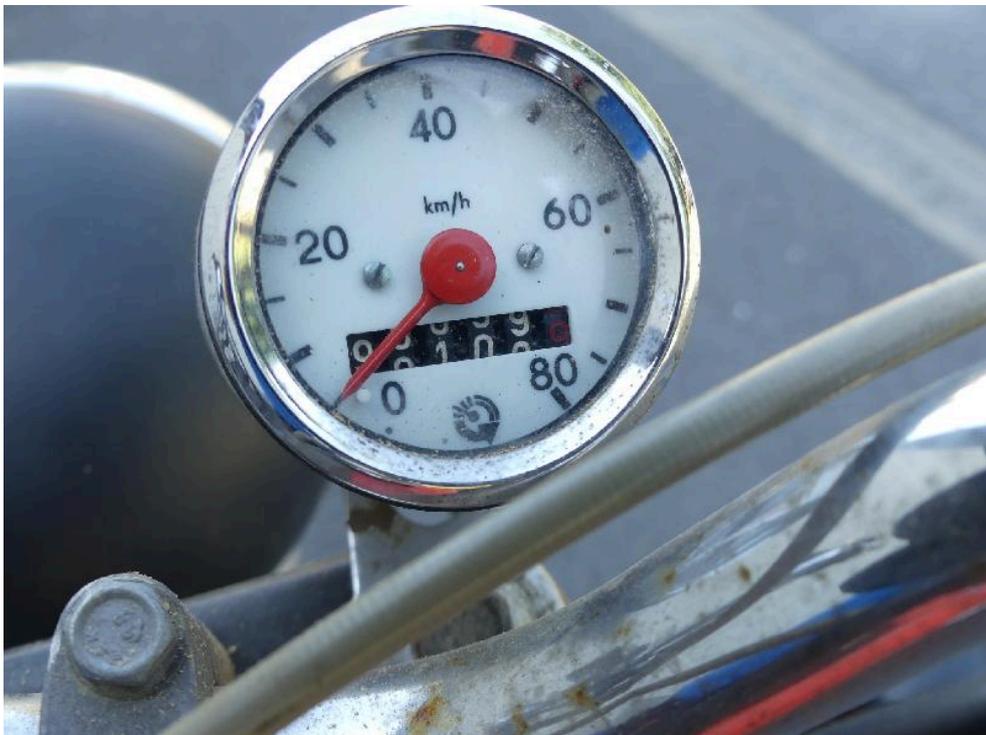
Bild: 24 Detailansicht Tachometer mit Laufleistung, diese ist sachverständigenseits nicht eindeutig feststellbar.
