# Gutachten

## Fahrzeugbewertung

05274WF24

Fahrzeugart	Pkw, SUV, Kleintransporter
Aufbauart	Limousine
Fabrikat	Opel
Typ / Untertyp	Vectra B Lim. (1995->) / Edition 100
KBA-Nummer	0039/943
Fahrzeug-Ident-Nummer	W0LOJBF19Y1056227
	identifiziert anhand Original Zulassungsbescheinigung 1
Erste Zulassung	16.12.1999
Hubraum / Leistung	1.598 cm <sup>3</sup> / 74 kW
Motor	Motor 1,6 Ltr. - 74 kW 16V
Motorart / Zylinder / Motorbauart	Benzin / 4 / Reihenmotor
Abgascode	SCHADSTOFFARM D4
Getriebe / Anzahl der Gänge	Manuell / 5
Türen / Sitze	4 / 5
Leer- / zul. Gesamtgewicht / Nutzlast	1.280 / 1.815 / 535 kg
Anzahl Achsen / davon angetrieben	2 / 1
Antriebsart	Front
Anzahl Vorbesitzer	unbekannt
Laufleistung abgelesen	139.848 km
Laufleistung geschätzt	239.848 km
Farbe	Nocturnoblau MI2
Lackart	Mineraleffekt (2-Schicht)
Lackzustand	ausreichend
Allgemeinzustand	ausreichend
Verkehrssicherheit	nicht verkehrssicher im Sinne der StVZO
Karosseriezustand	normaler Zustand
Zustand des Innenraumes	ausreichend

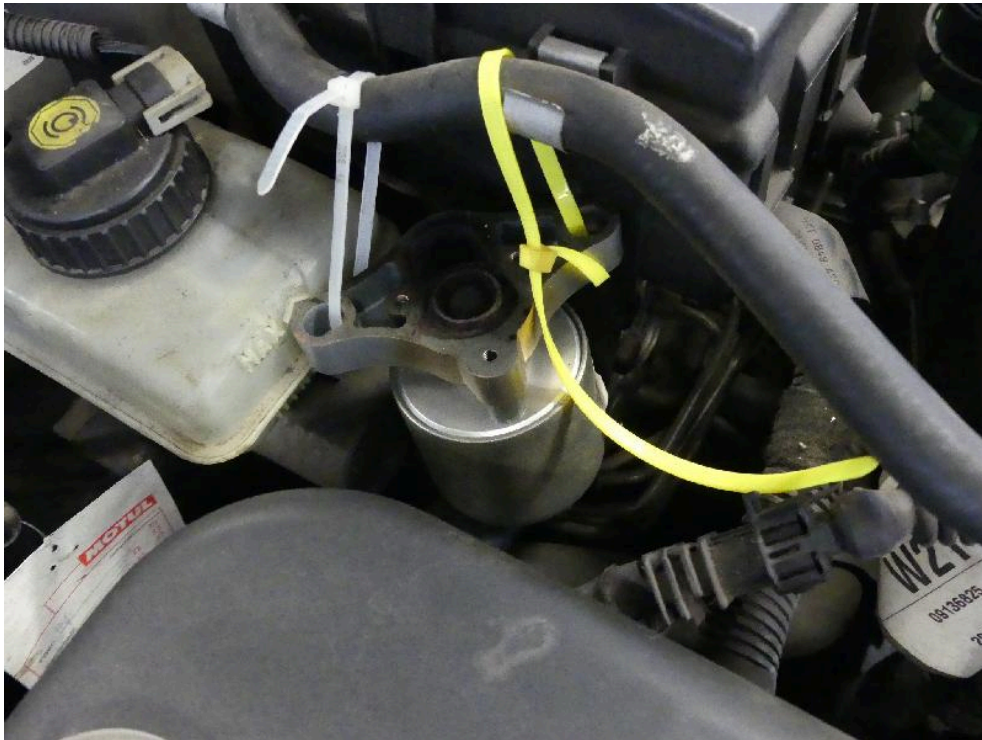
Bild: 27 AGR-Ventil nicht vollständig verbaut.

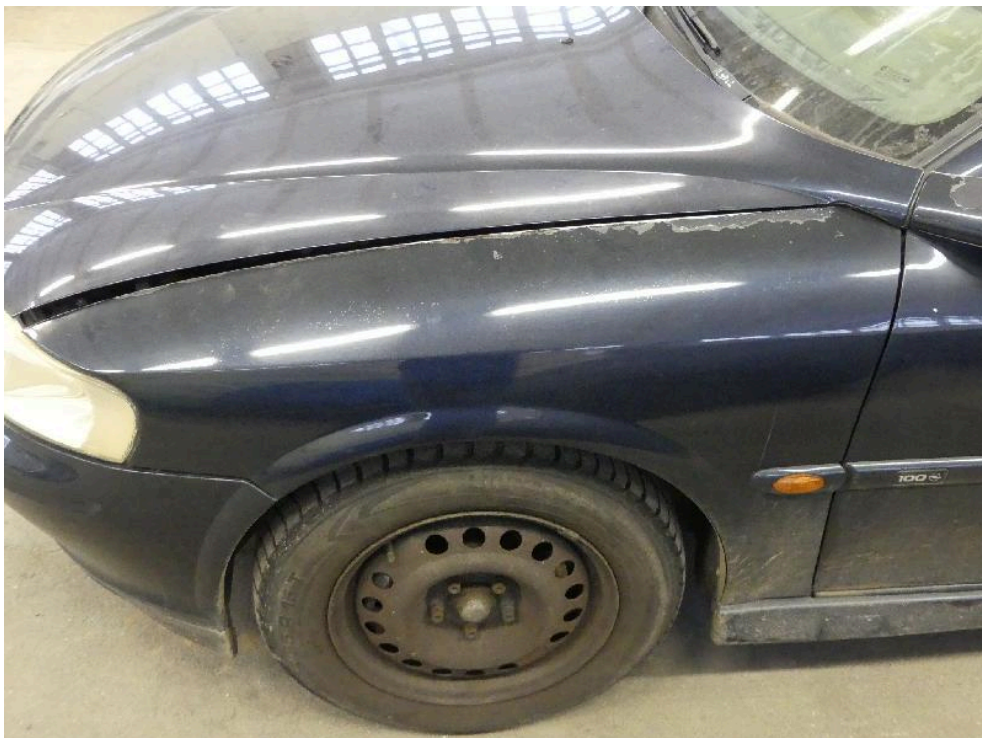
Bild: 28 Ansicht Kotflügel vorn links ...

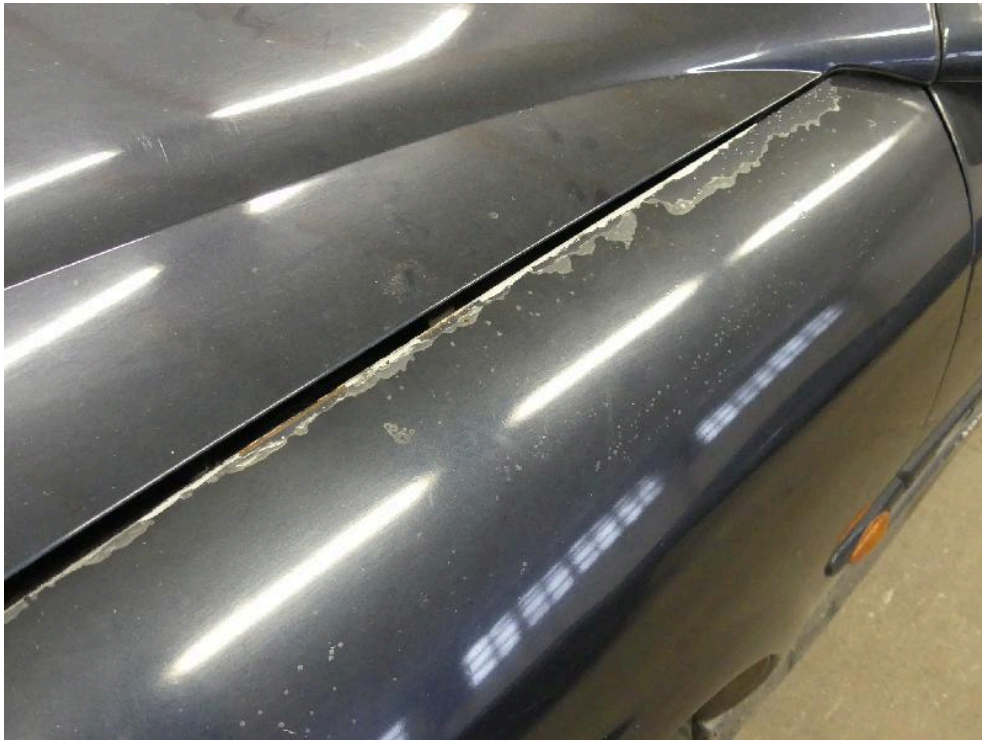
Besichtigungszustand	unveränderter Zustand, unzerlegt, nicht verkehrssicher, nicht fahrbereit
Besichtigungsbedingungen	allgemein ausreichend, es stand keine Hebebühne / Hubmittel zur Verfügung
Reparierte Vorschäden	Sachverständigenseits keine erkennbar bzw. repariert.
Nichtreparierte Vorschäden	Gebrauchsspuren/ Gebrauchsschäden / fahrzeugtypischer Rostansatz (Seitenwand)
Bemerkung	Lackschichtdickenmessung durchgeführt - Nachlackierung feststellbar: Kotflügel links + Fahrertür + Fondtür links, Fondtür rechts

Bild: 29 ... das Lackmaterial löst sich partiell ab.

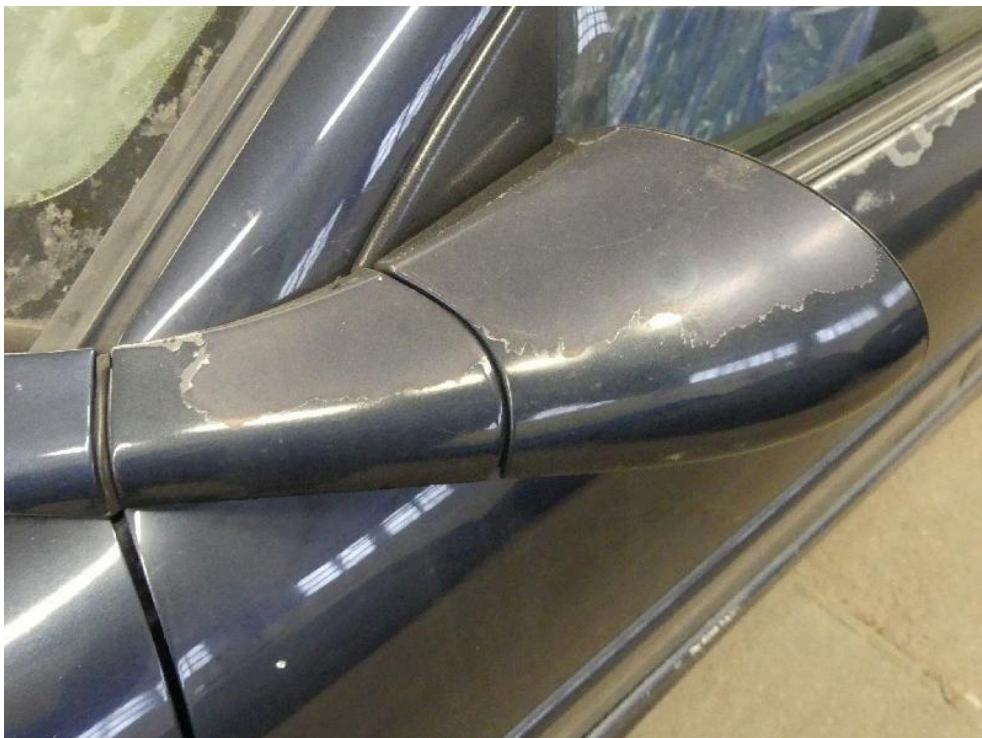
Bild: 30 Weiterführend Außenspiegel links, sichtbare Lackablösung vorhanden.

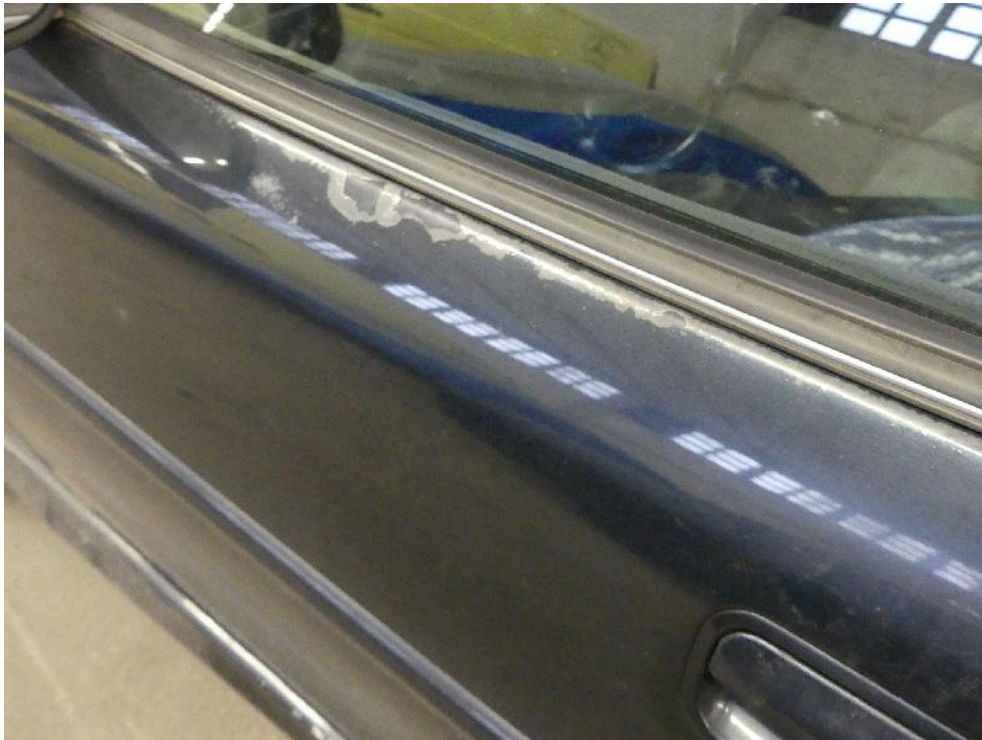
Bild: 31 Ansicht Fahrertür, hierbei löst sich ebenfalls der Lackaufbau ab.

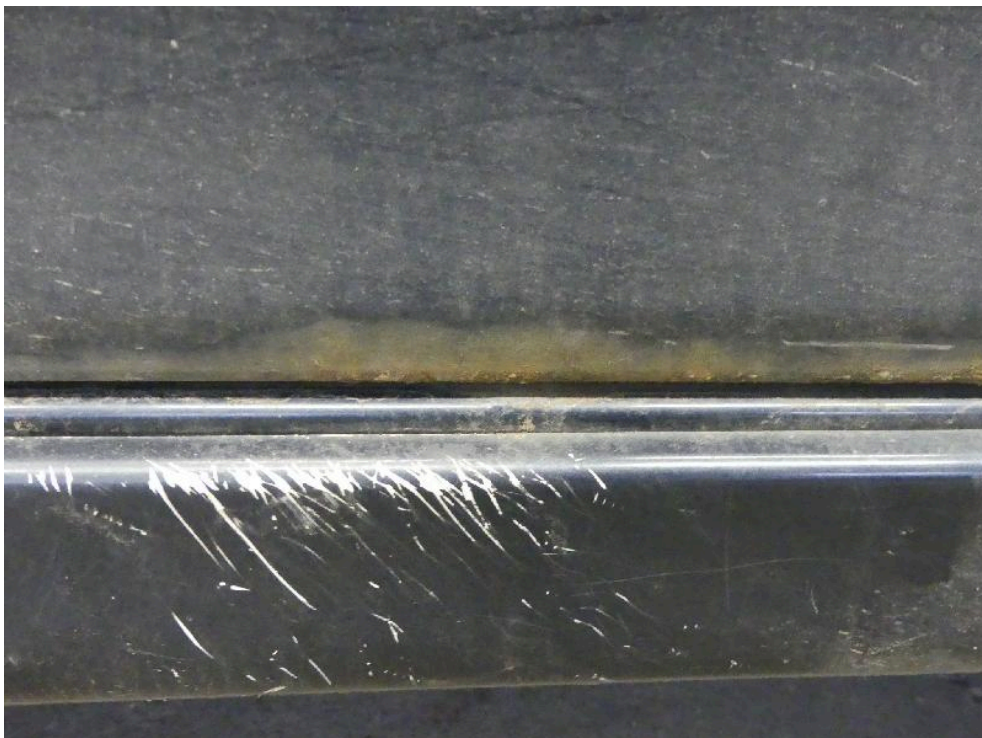
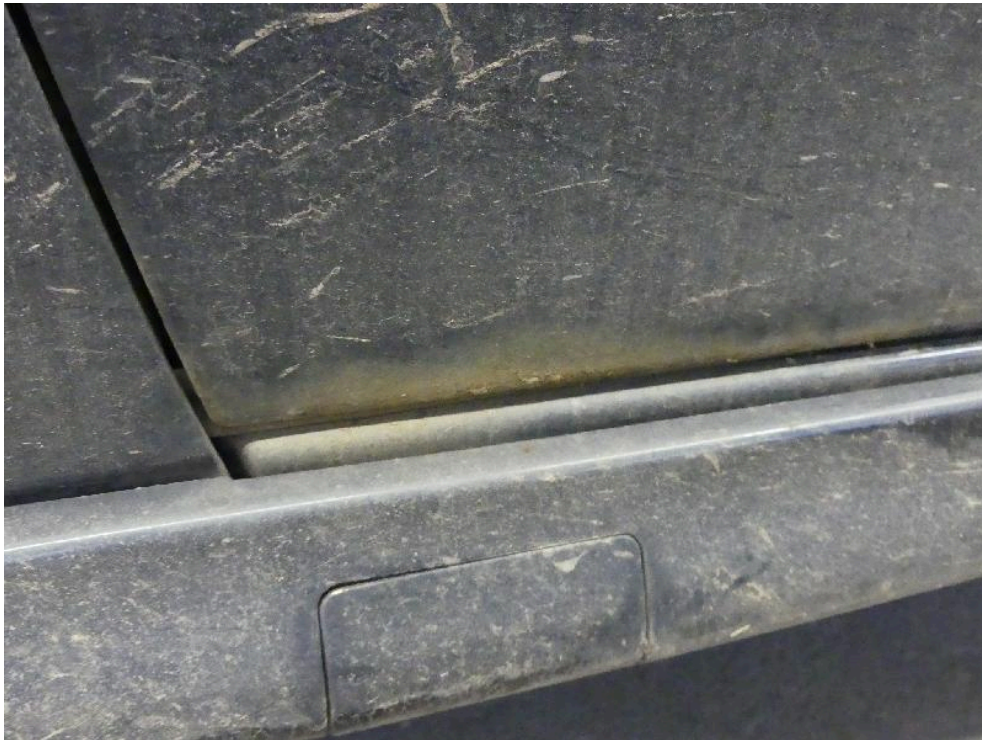
Bild: 32 Zusätzlich im unteren Segment der Fahrertür sichtbare Korrosion vorhanden.

Bild: 33 Ansicht wie vor in geänderter Perspektive

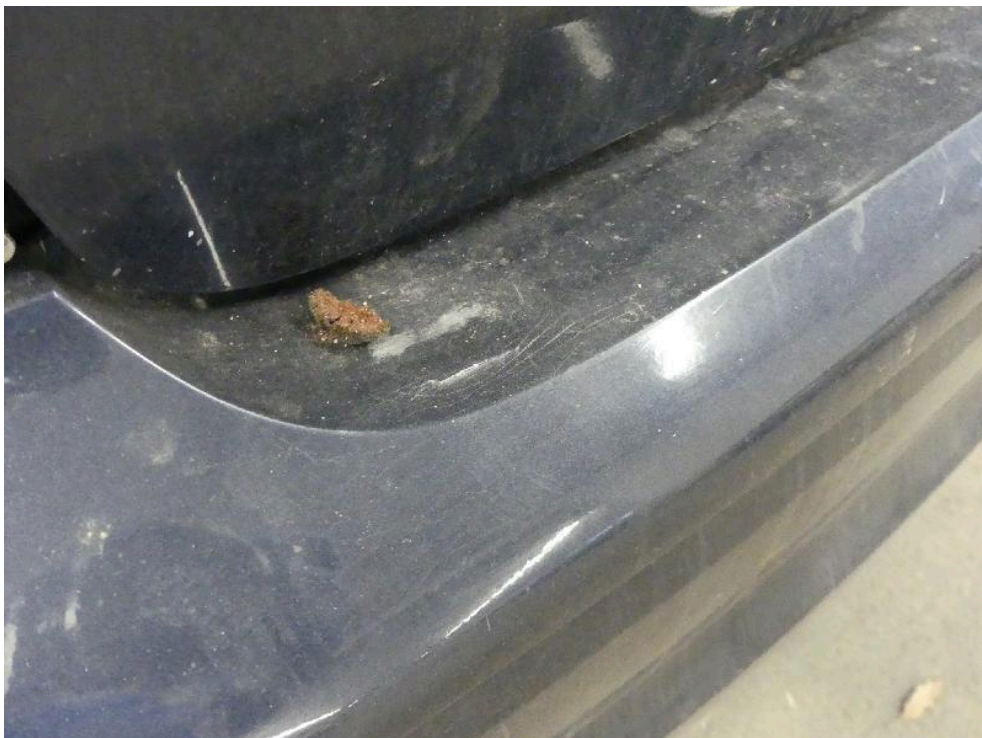
Bild: 34 Ansicht Heckverkleidung, diese ist deformiert.

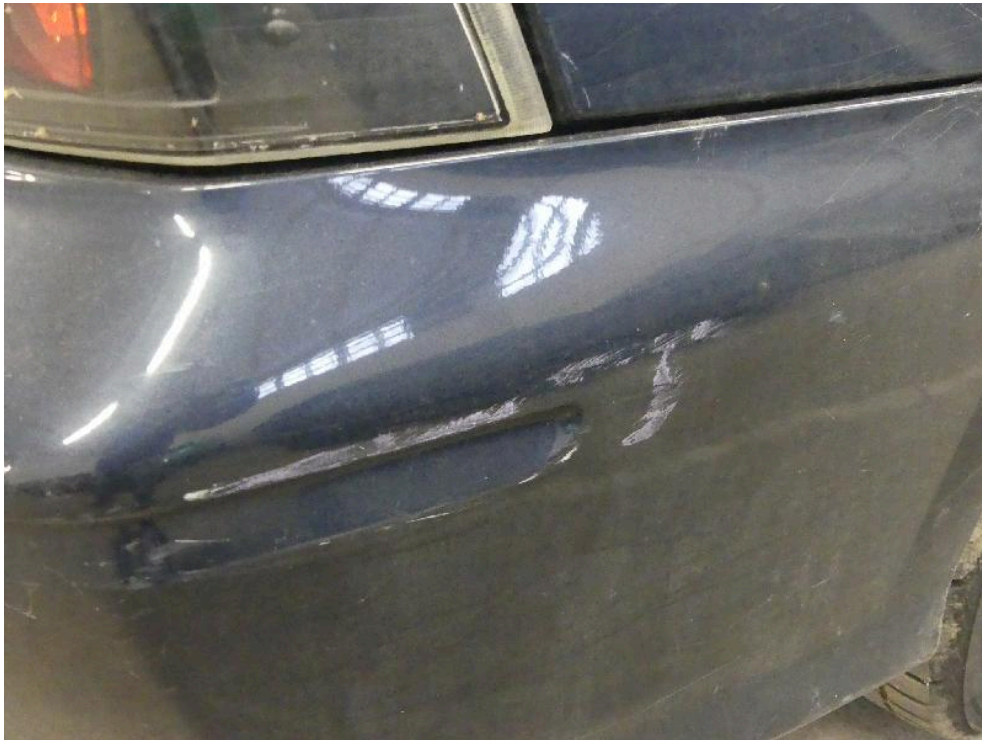
Bild: 35 Fortführend ist die Heckverkleidung rechtsseitig im Lackaufbau markiert.

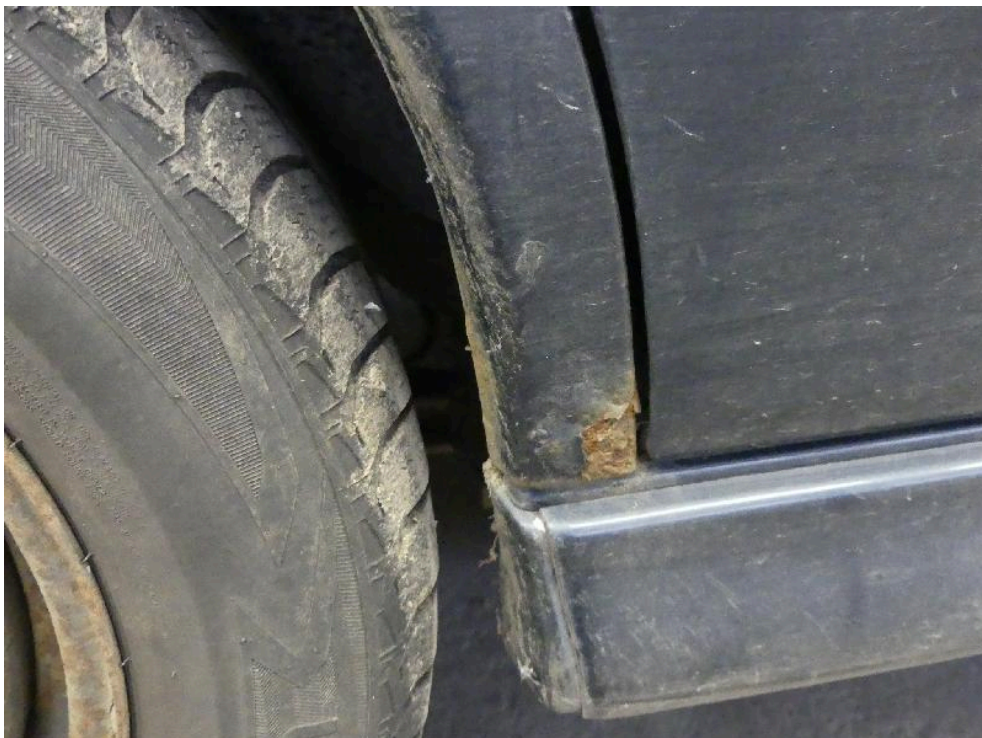
Bild: 36 Radlaufbogen Seitenwand rechts korrodiert.

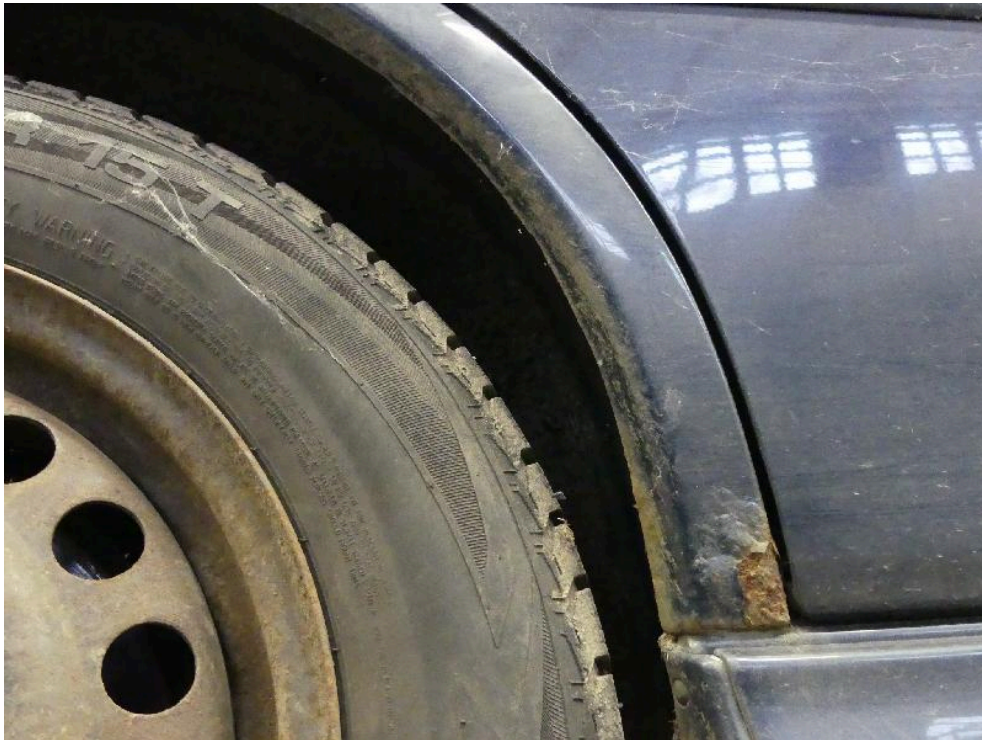
Bild: 37 Fahrzeugtypische Korrosion vorhanden.

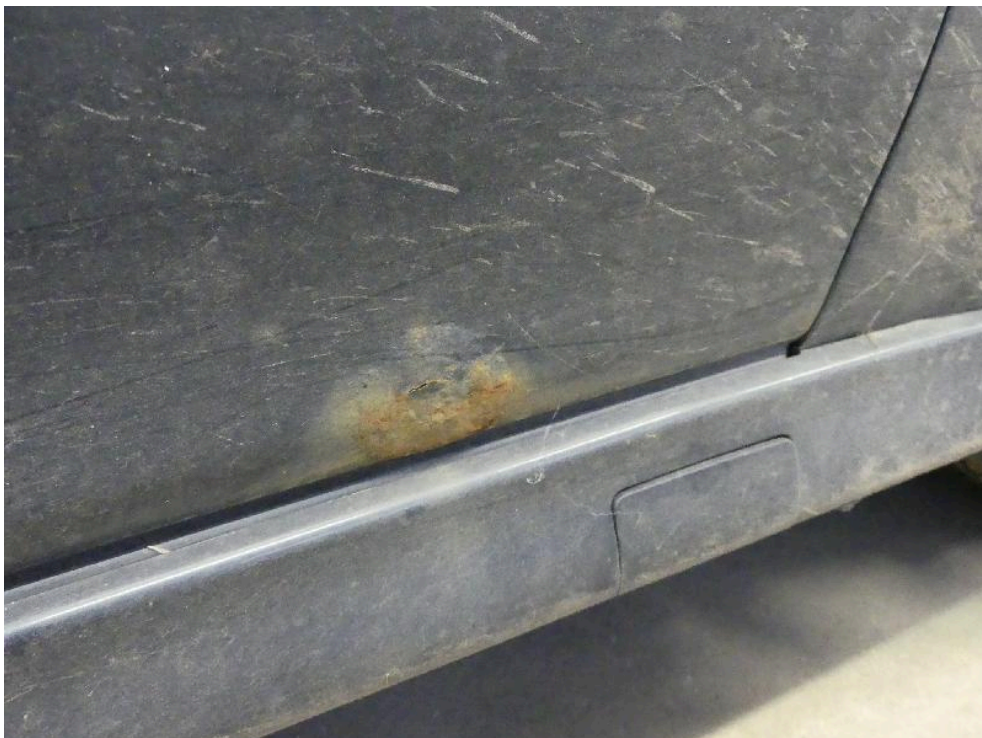
Bild: 38 Detailansicht Beifahrertür unteres Segment, Korrosion vorhanden.

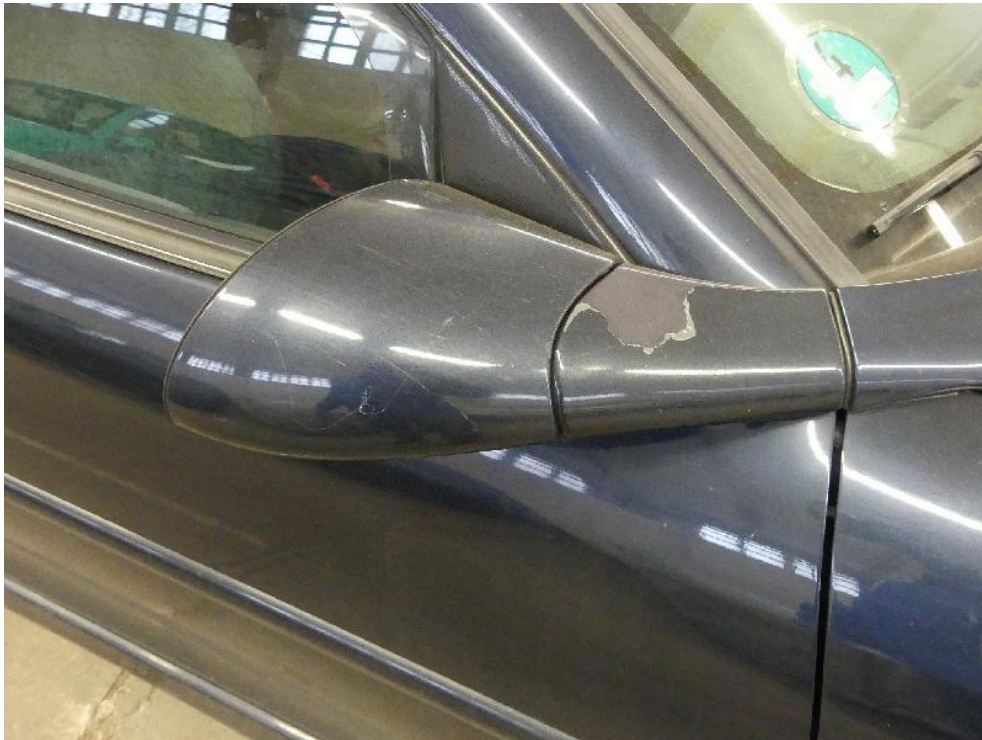
Bild: 39 Außenspiegel links, Lackablösung vorhanden.

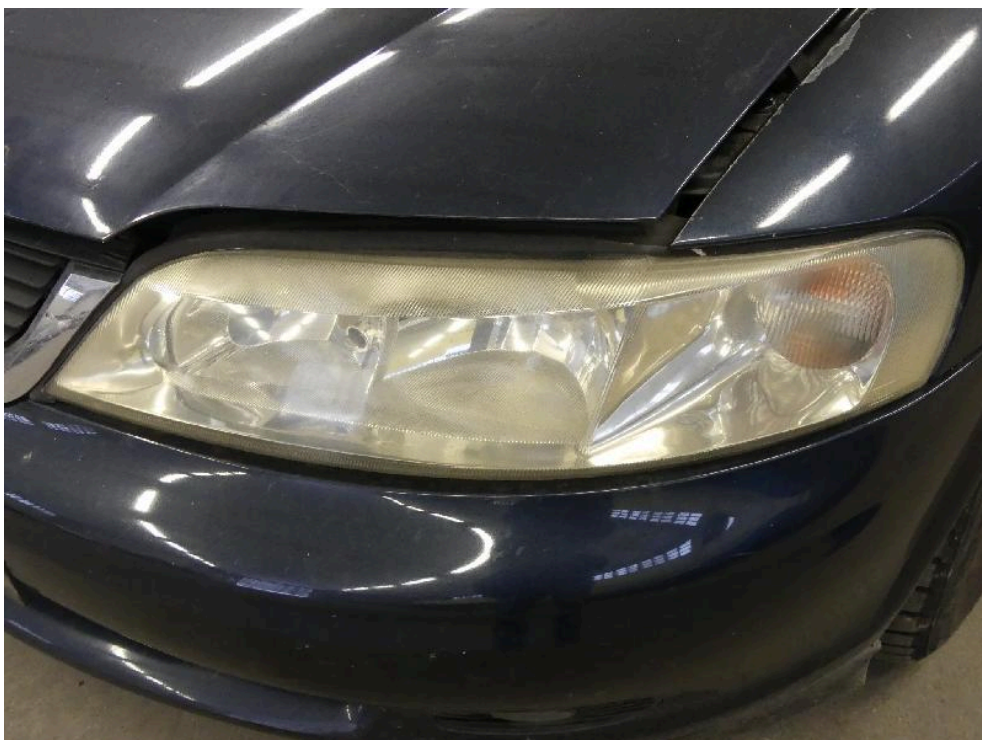
Bild: 40 Scheinwerfer beidseitig "blind" !

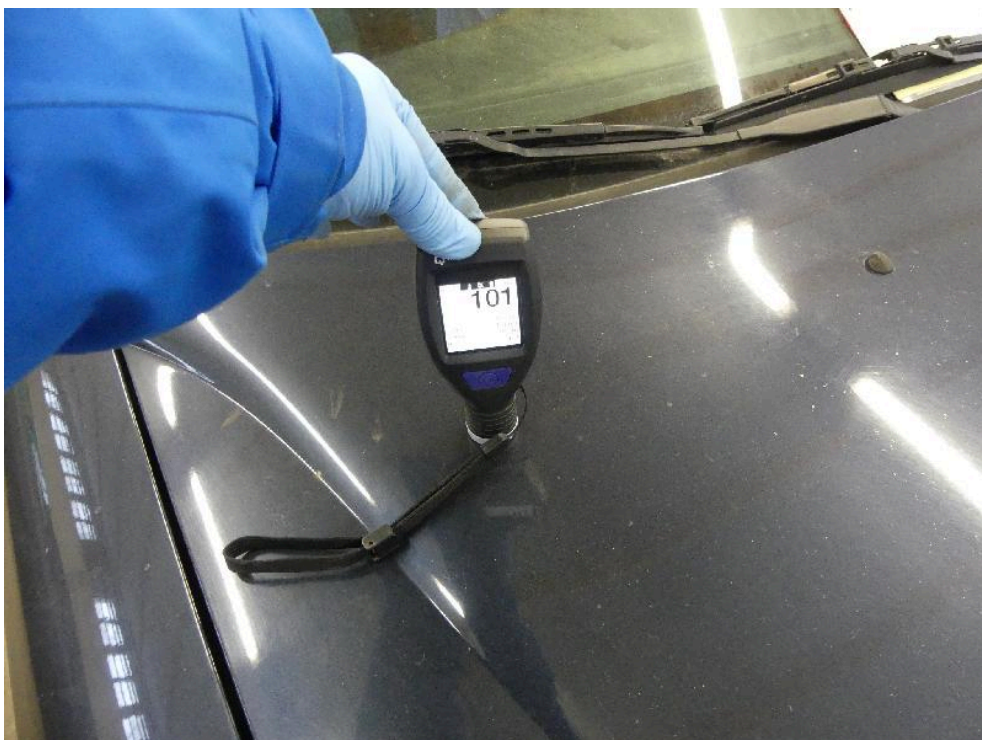
Motorhaube	101 µm
Kotflügel, vorn rechts	91 µm
Tür, vorn rechts	191 µm
Tür, hinten rechts	113 µm
Seitenwand, hinten rechts	111 µm
Heckklappe	105 µm
Seitenwand, hinten links	110 µm
Tür, hinten links	234 µm
Tür, vorn links	383 µm
Kotflügel, vorn links	209 µm
Dach	100 µm

Bild: 46 Ausweisung Lackschichtdickenmessung vorgenommen, Messwerte dem beiliegenden Protokoll entnehmen.
