# Gutachten

## Fahrzeugbewertung

05097WF23

Fahrzeugbewertung

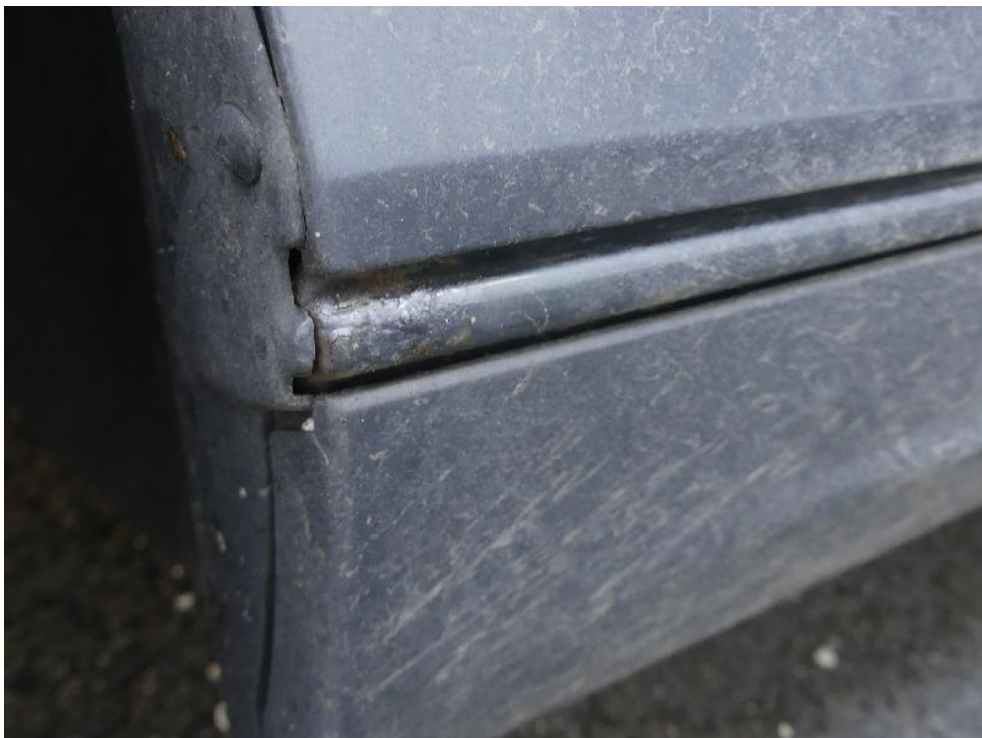
Bild: 42 Rostansatz Schweller links

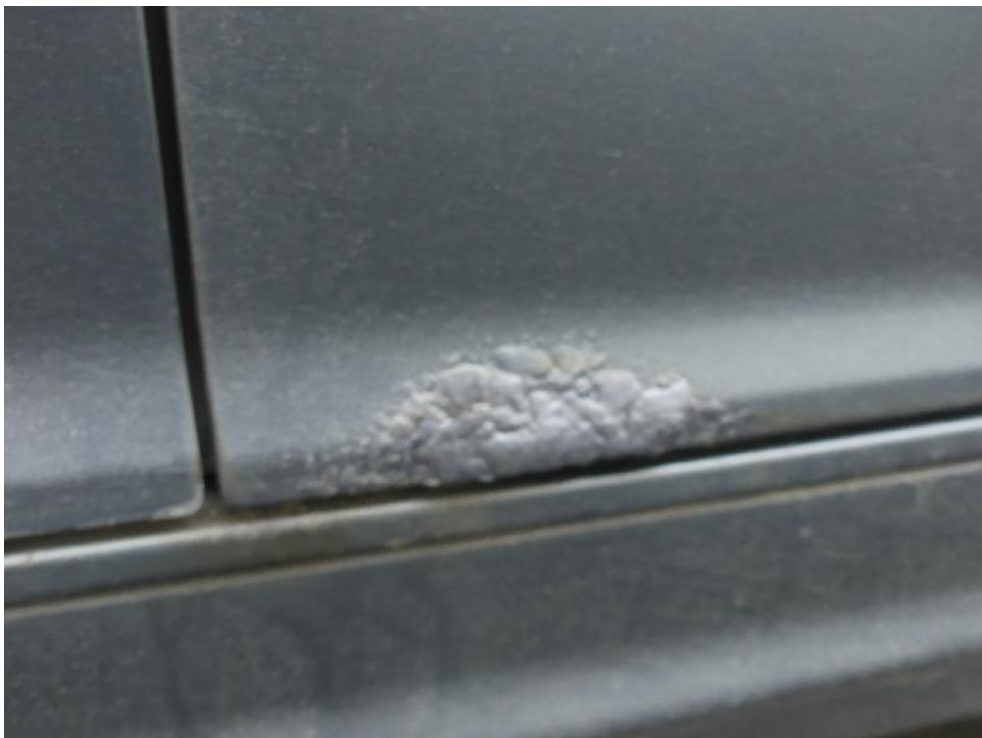
| Nichtreparierte Vorschäden | - Gebrauchsschäden / Gebrauchsspuren<br>- Korrosionsansatz Motorhaube + Fondtür links + Fondtür<br>rechts<br>- Frontverkleidung rechts ausgebrochen |

Bild: 44 ... Korrosionsansatz.

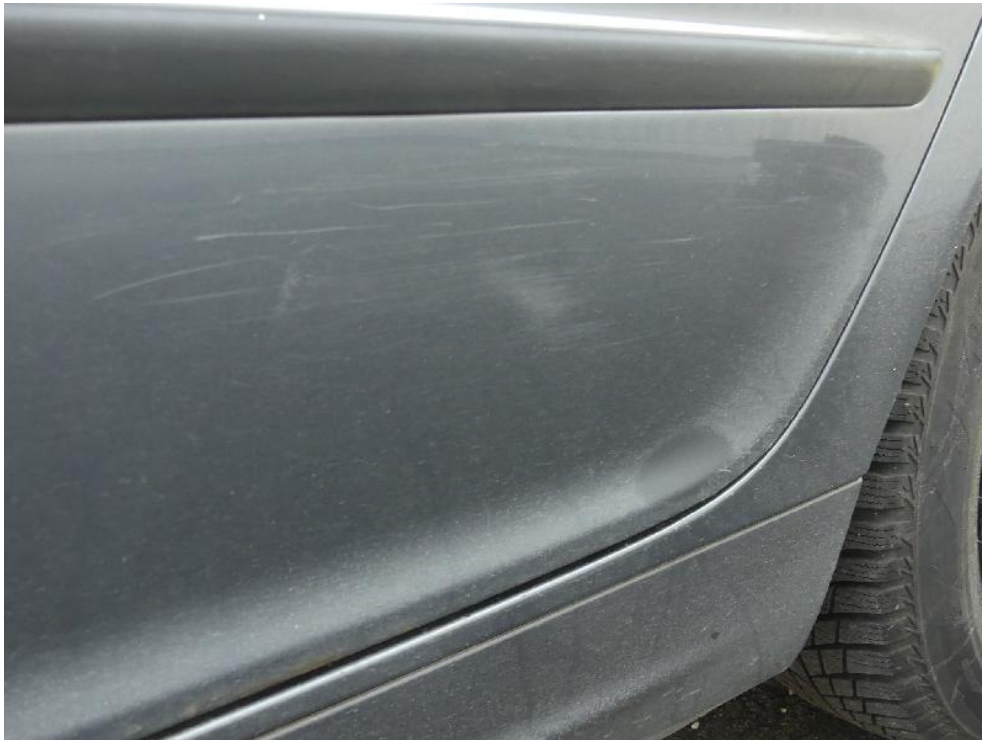
Bild: 45 Weiterführend ist diese streifend beschädigt.

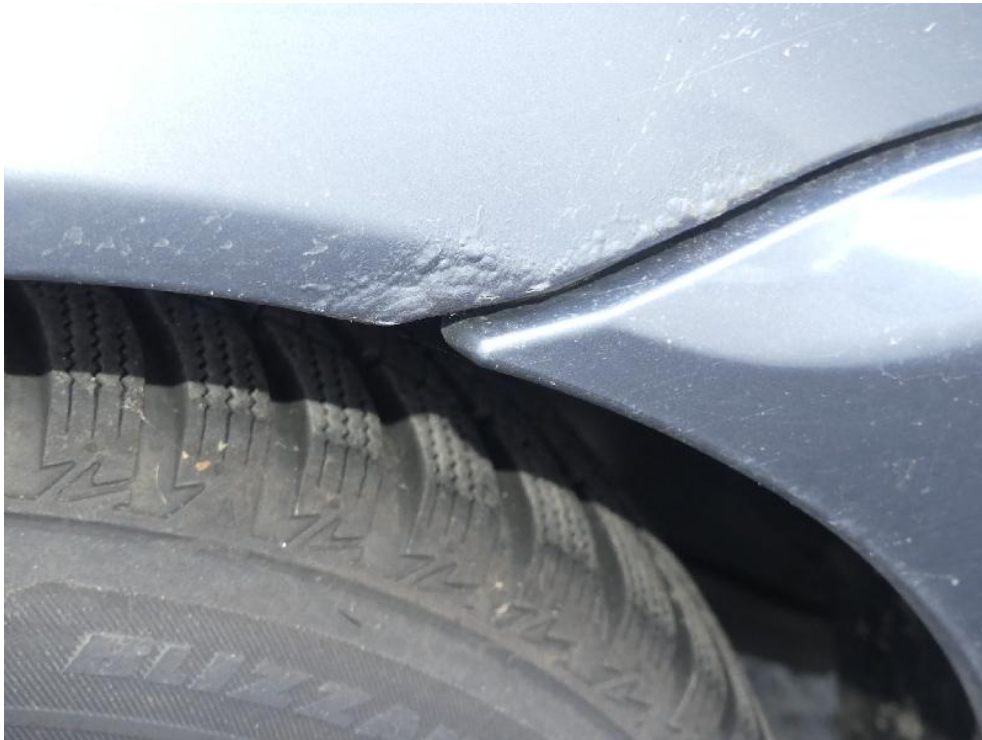
Bild: 47 Seitenwand links, Rostansatz

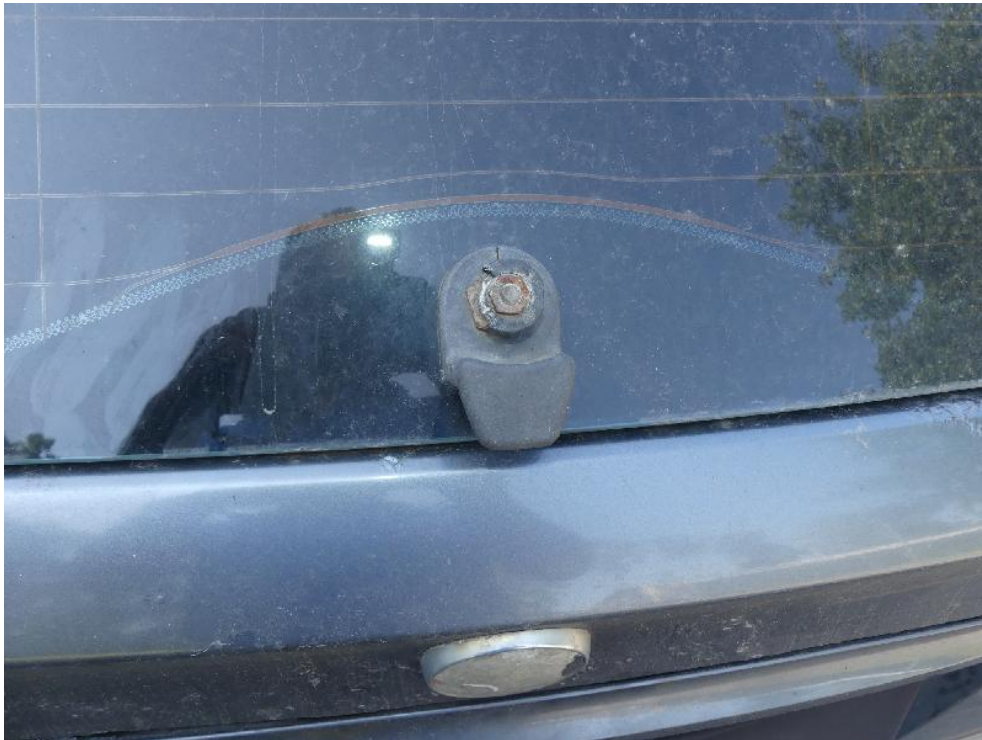
Bild: 55 Heckwischerarm fehlt

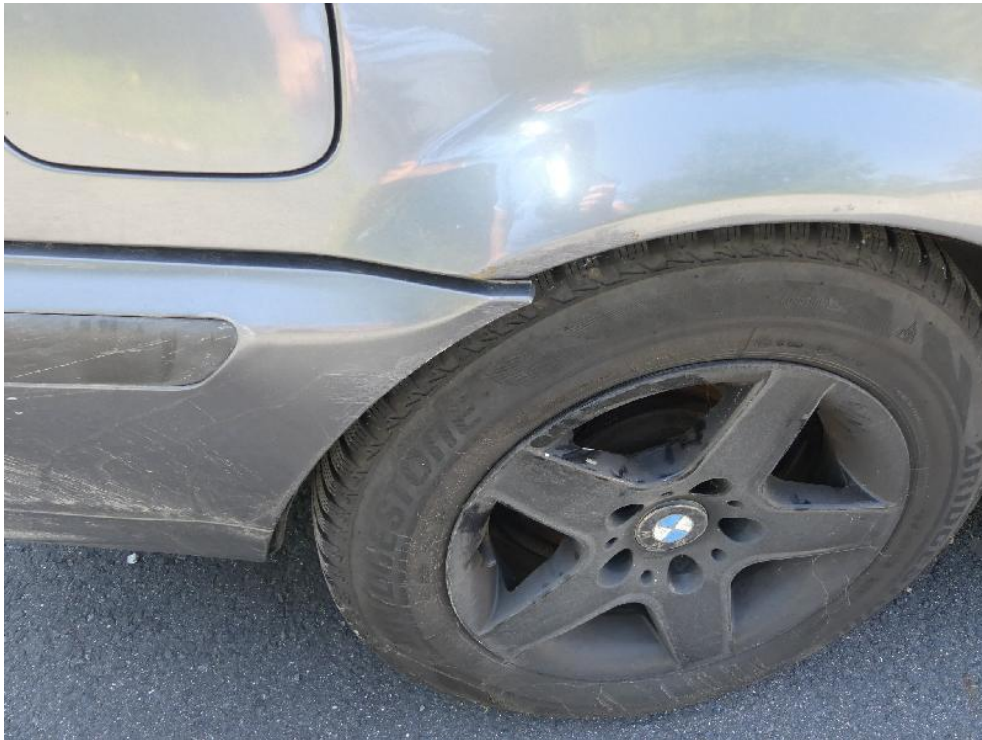
Bild: 57 Seitenwand rechts + Heckverkleidung im Lackaufbau markiert.

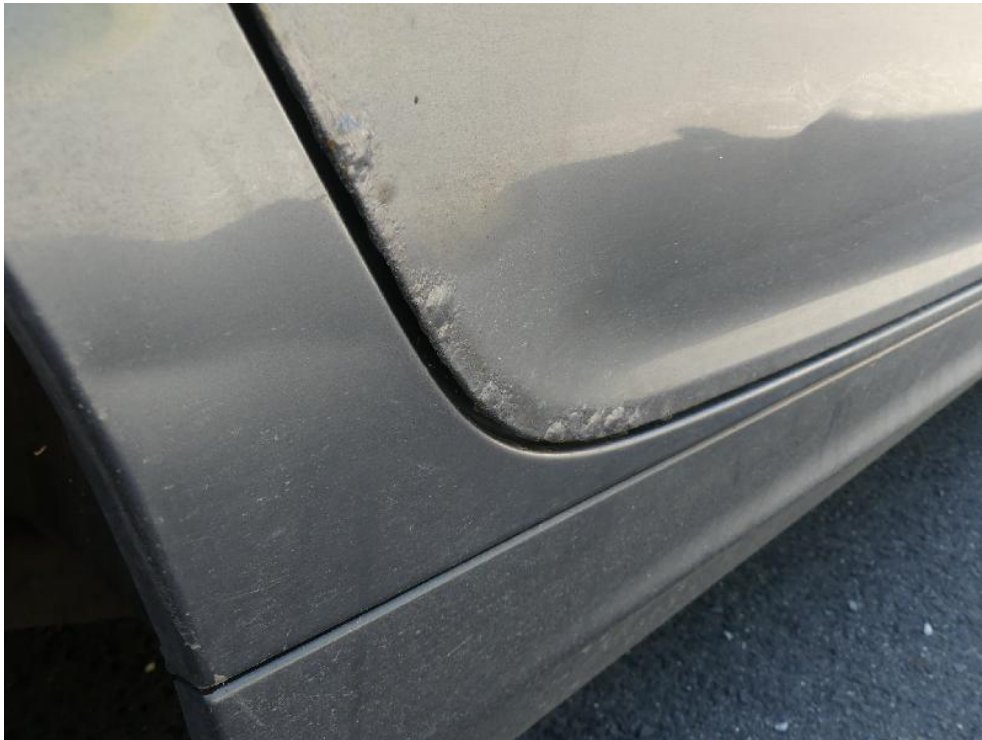
Bild: 61 Korrosion Fondtür rechts

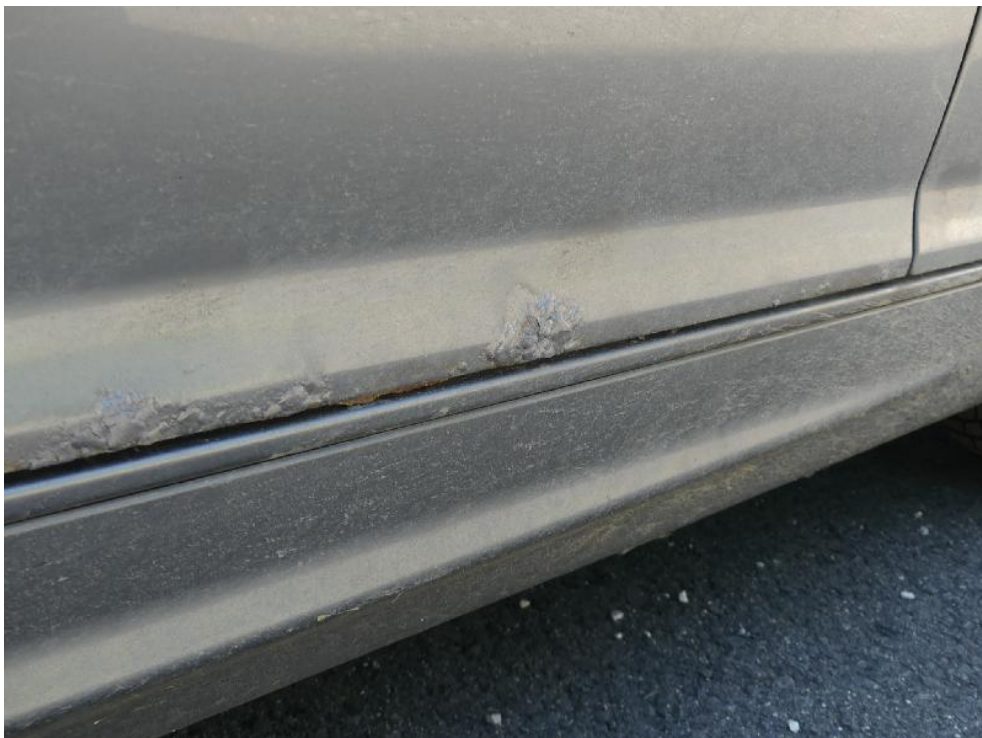
Bild: 62 Korrosion Beifahrtür

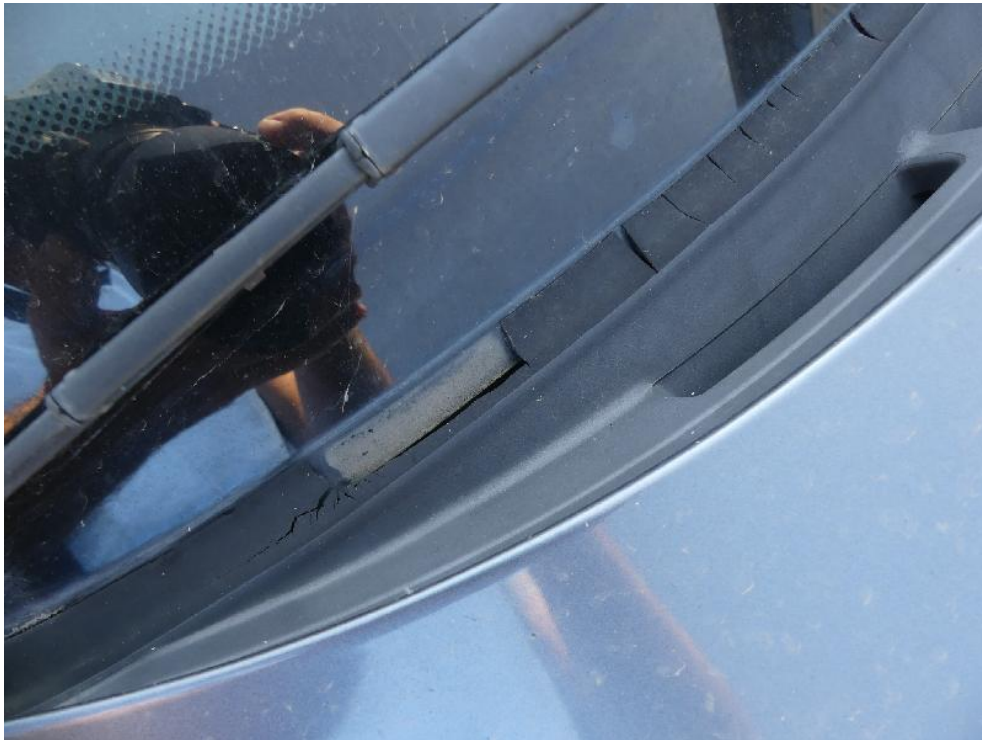
Bild: 63 Abdichtung Frontscheibe brüchig

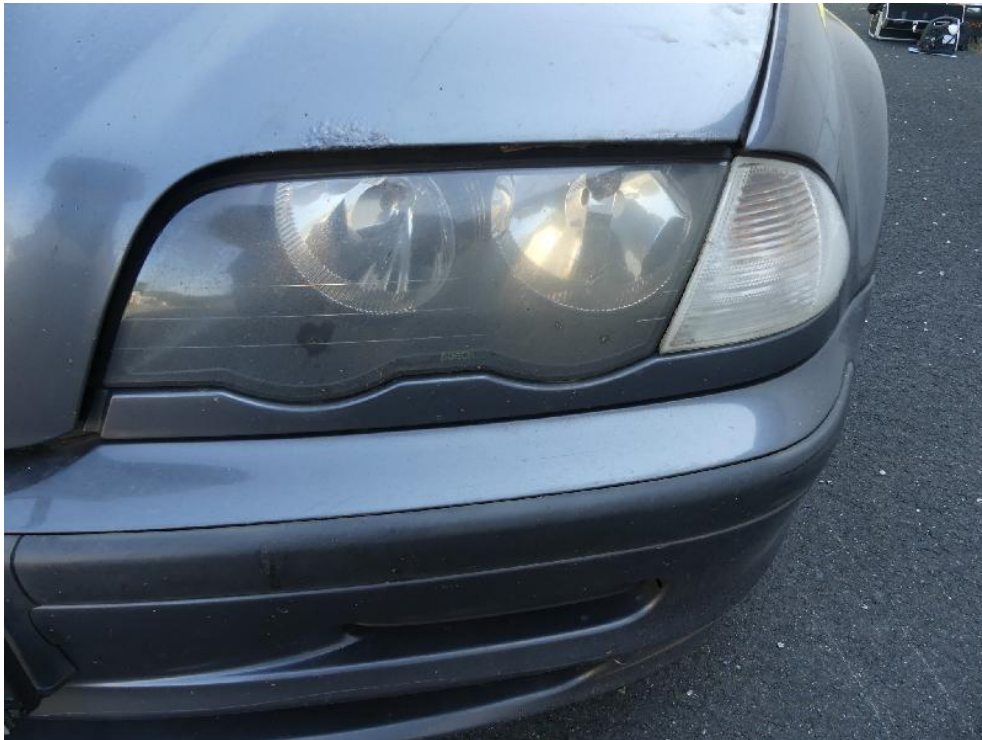
Bild: 65 ... diese sind in der Klarglasscheibe partiell blind.

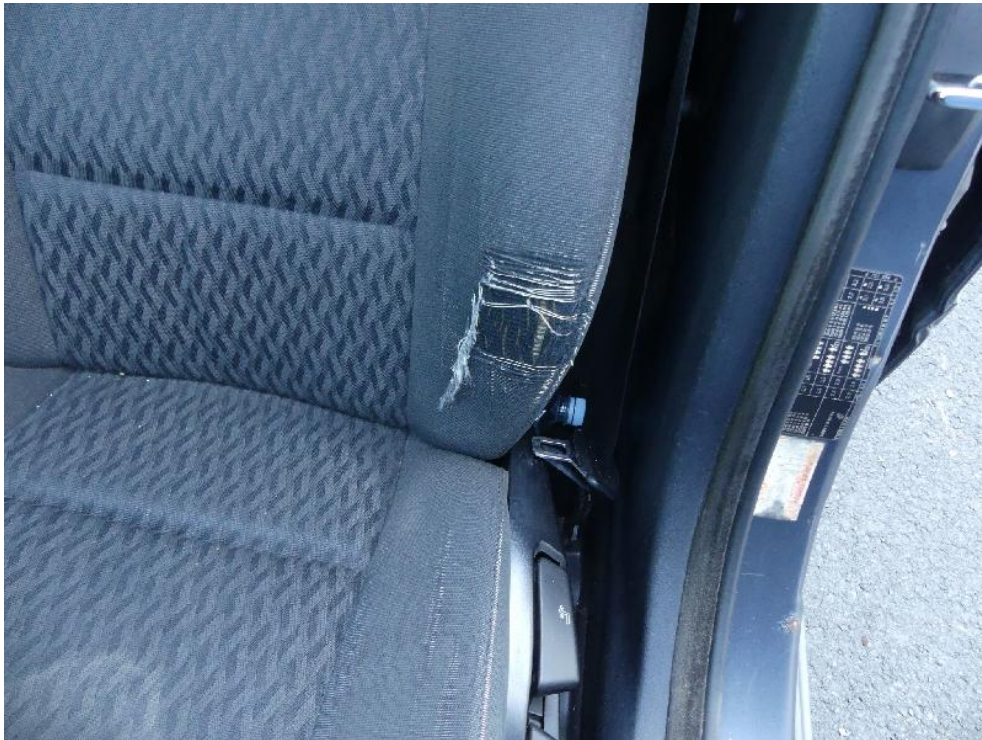
Bild: 67 Fahrersitz beschädigt.

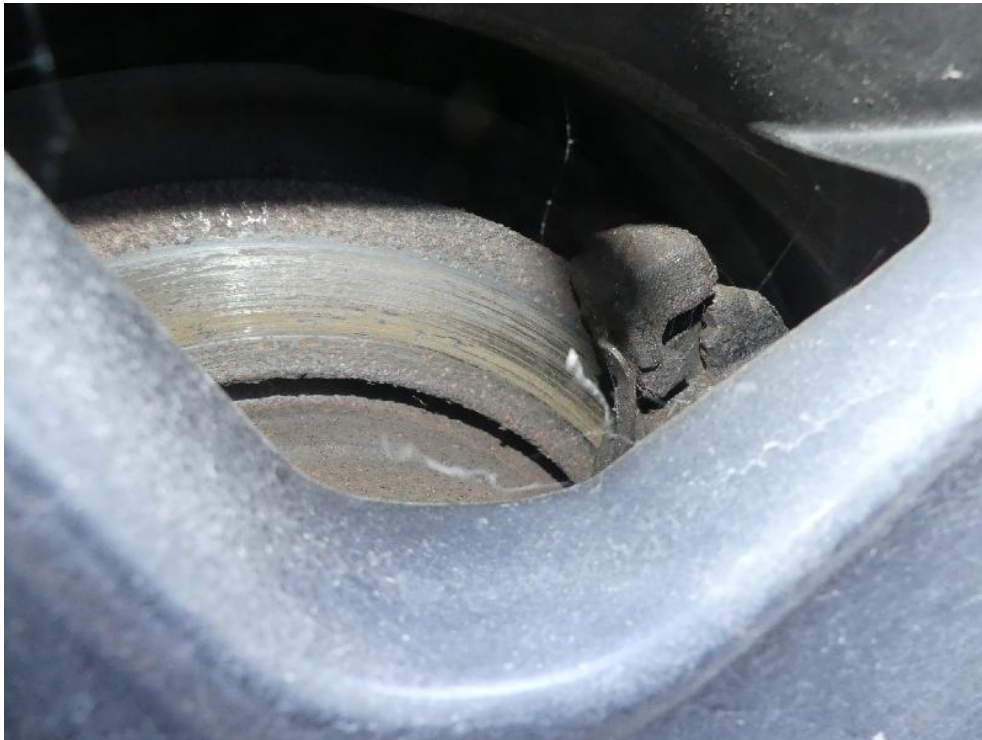
Bild: 75 Standschäden Bremsanlage Hinterachse

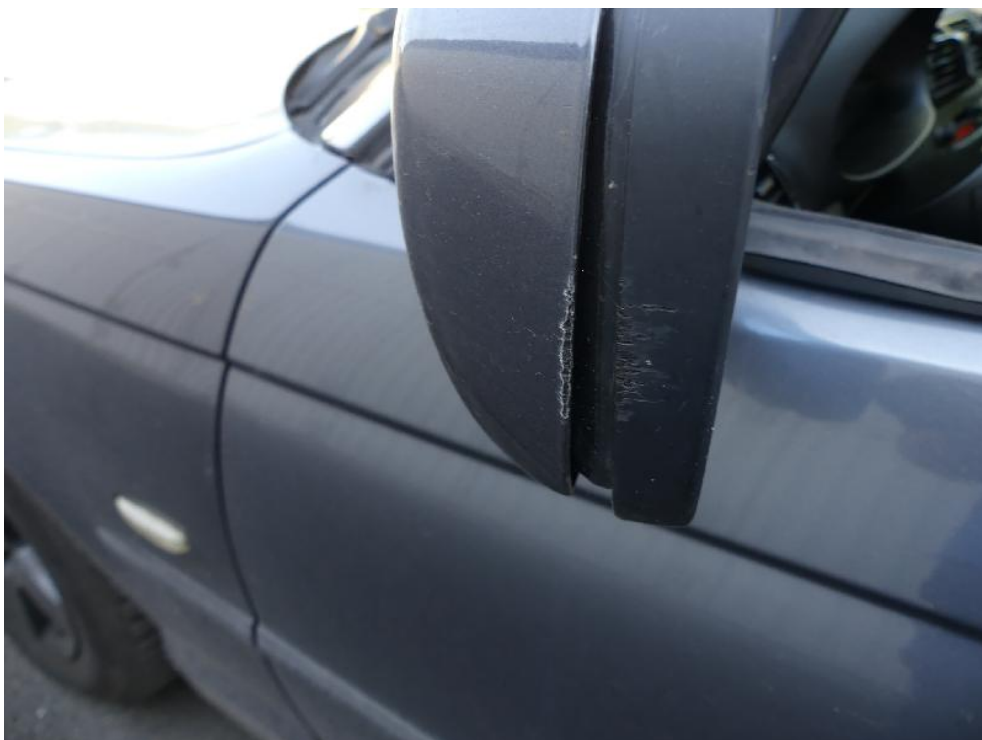
Bild: 88 Außenspiegel links markiert

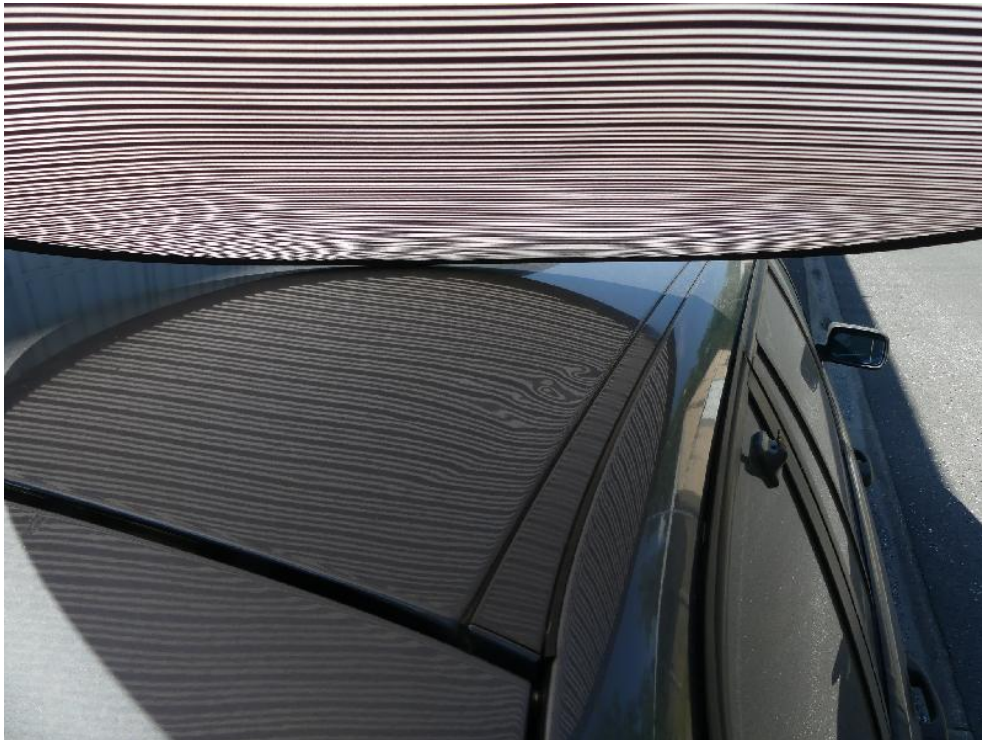
Bild: 89 Deformation Fahrzeugdach

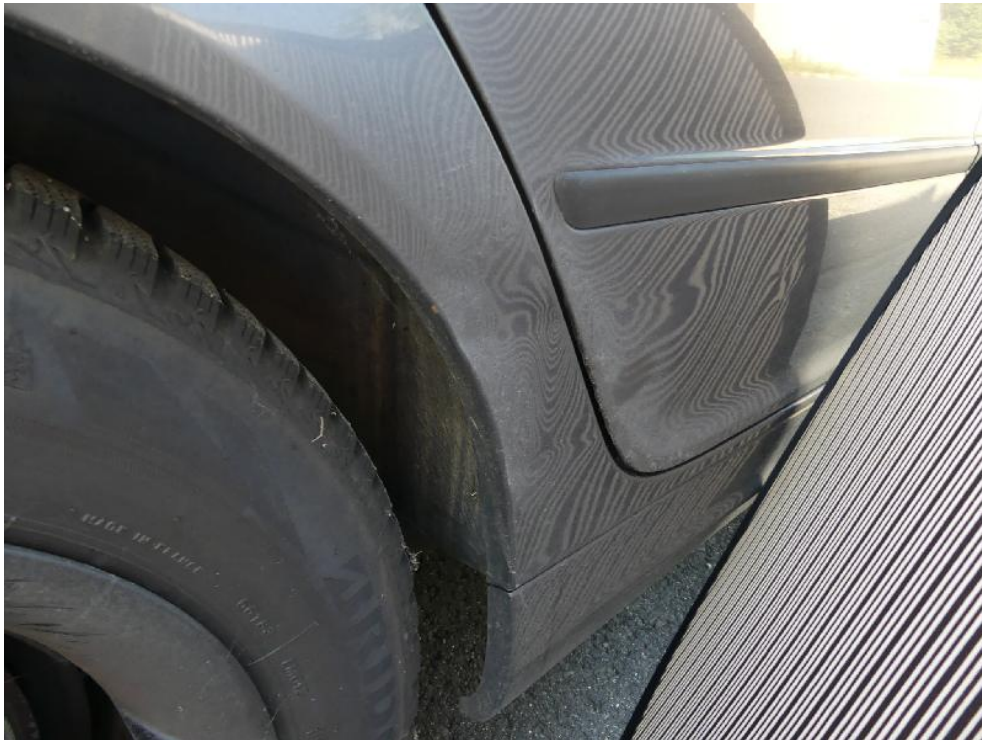
Bild: 91 Deformation Seitenwand und Fondtür rechts.

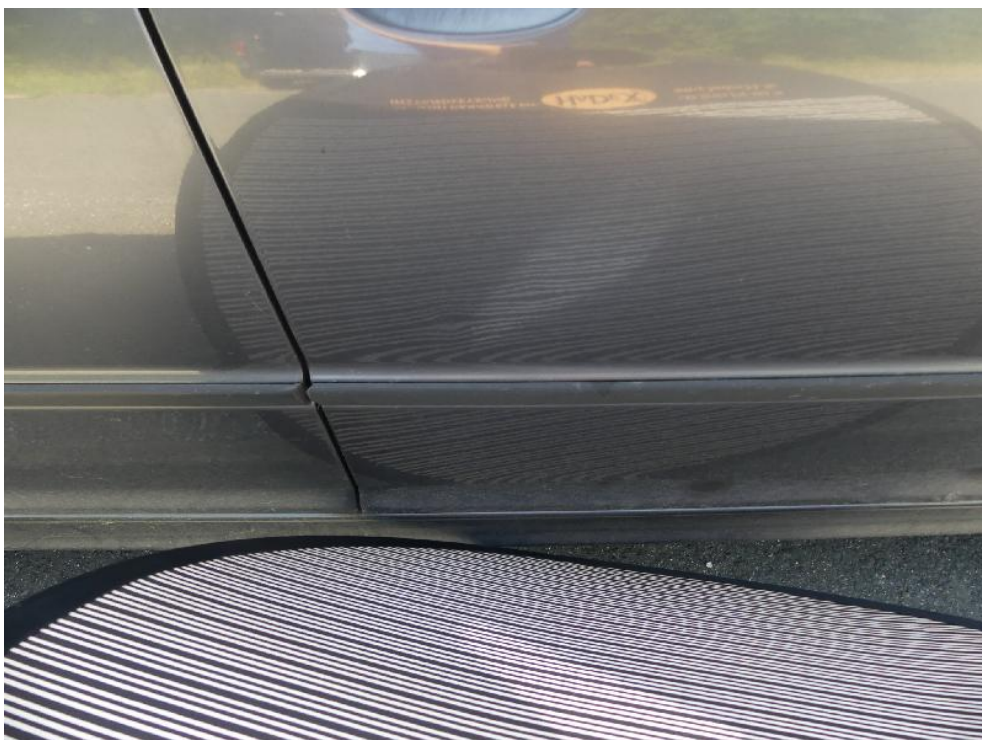
Bild: 92 Beifahrertür punktuell gestaucht.

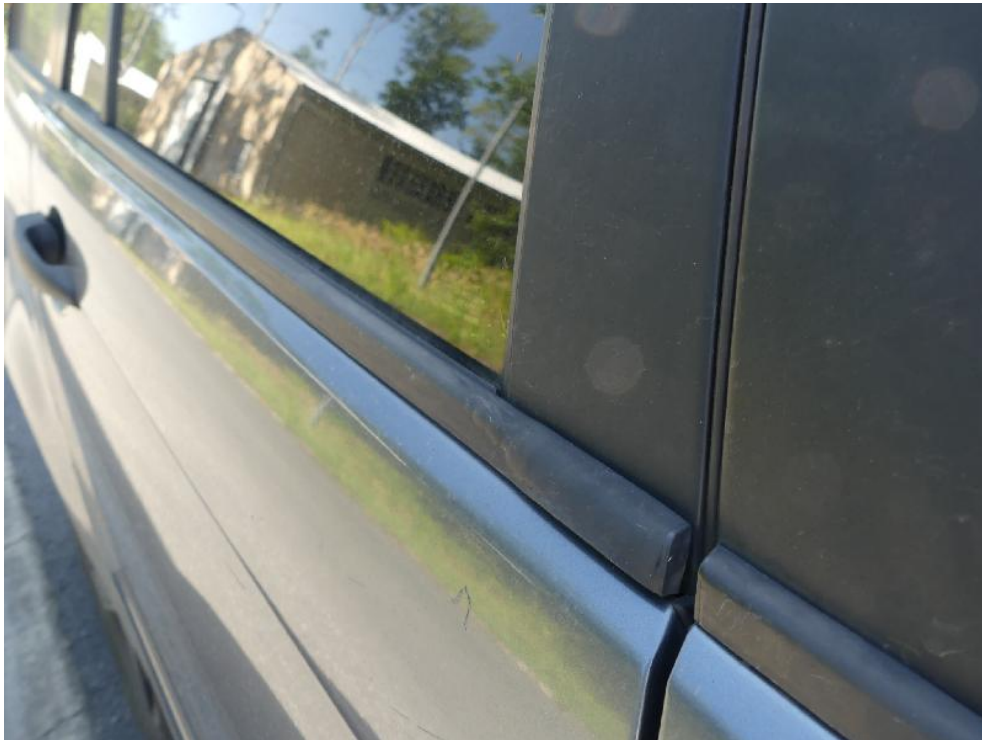
Bild: 93 Abdichtleiste Fondtür rechts beschädigt.
