Fahrzeugbewertung

MV Agusta

Brutale / 1090 R

G u t a c h t e n

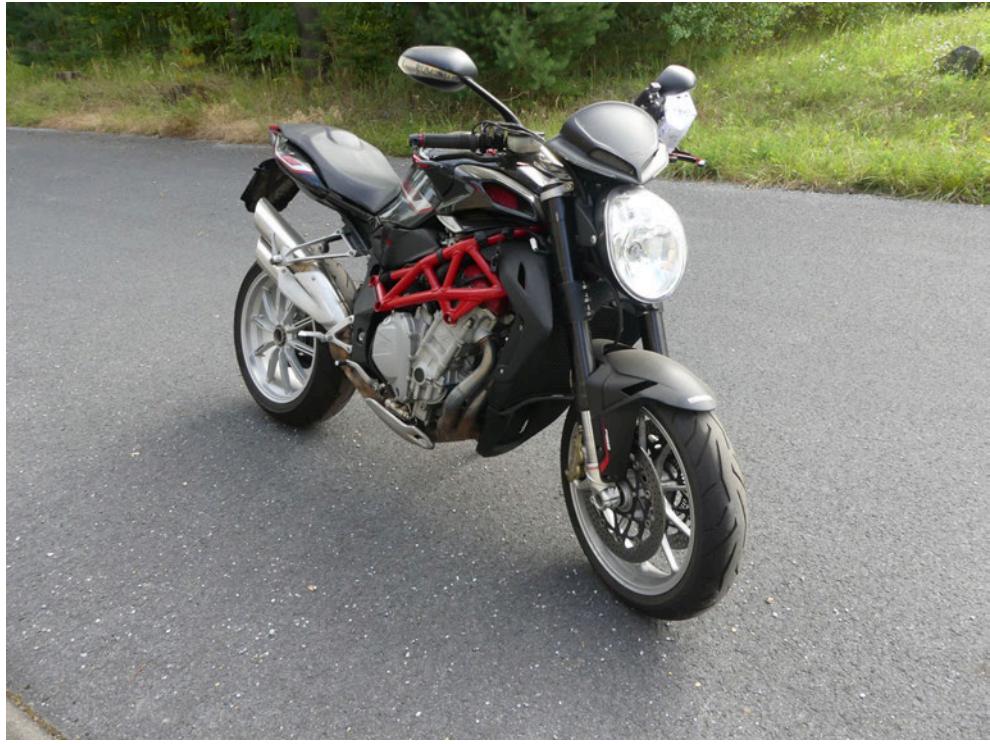
Bild: 1 Diagonalansicht vorn rechts

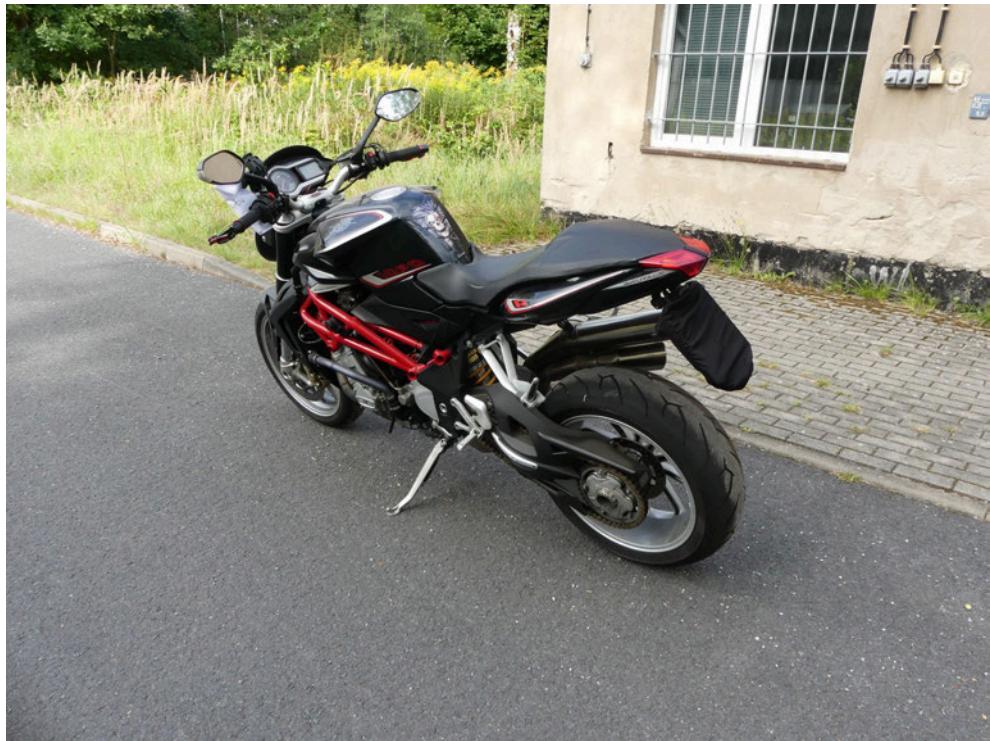
Bild: 2 Diagonalansicht hinten links

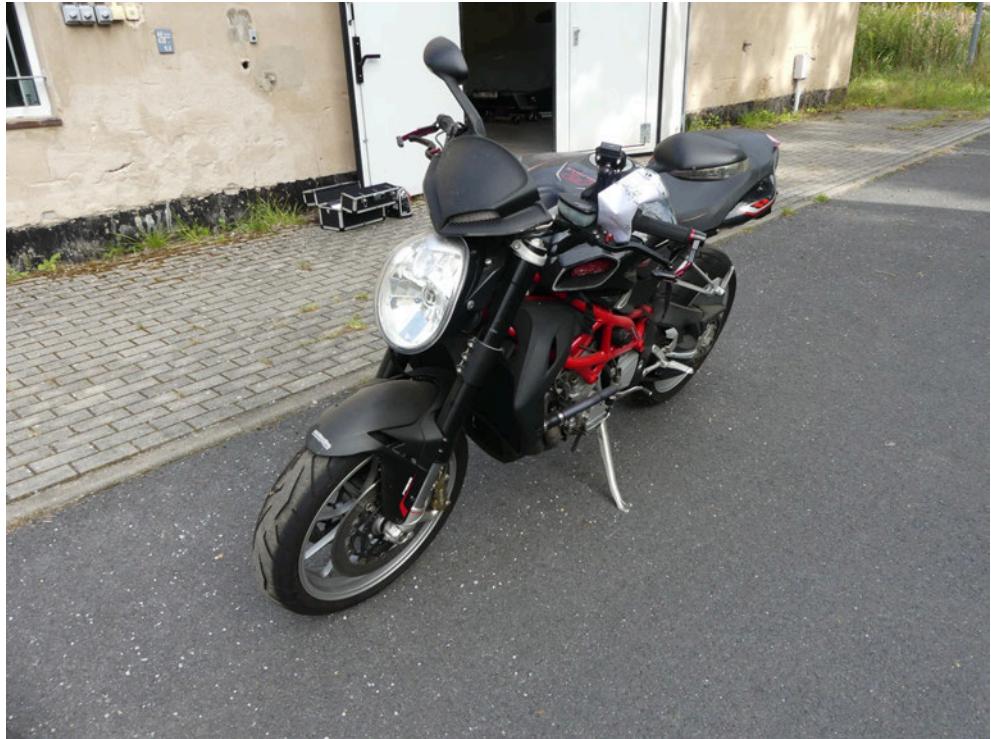
Bild: 3 Diagonalansicht vorn links

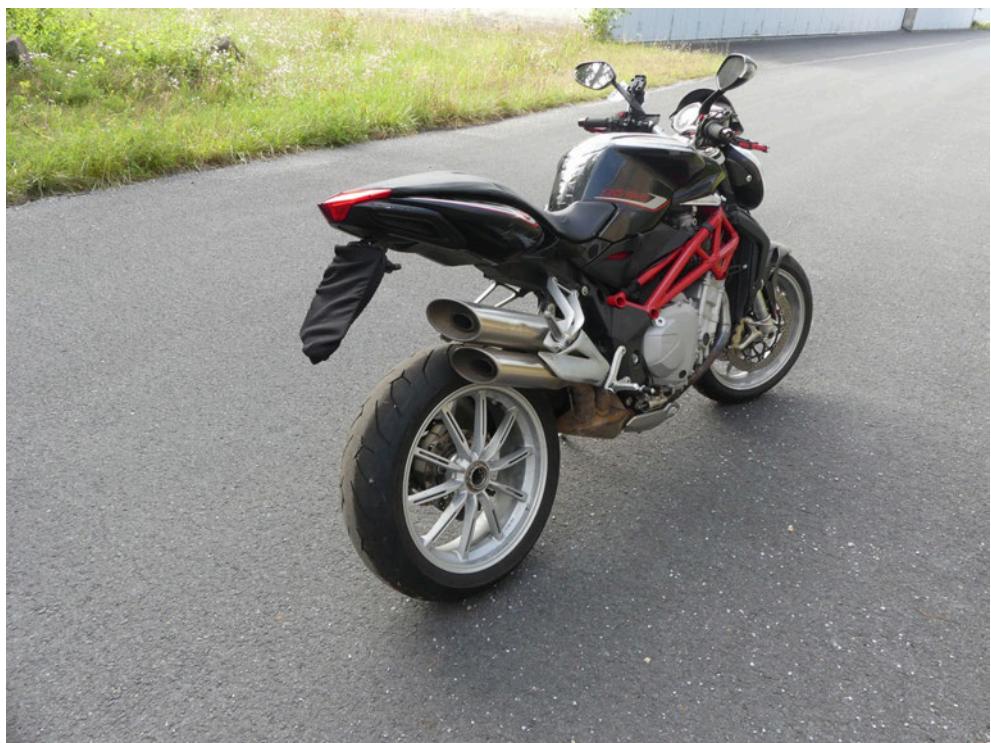
Bild: 4 Diagonalansicht hinten rechts

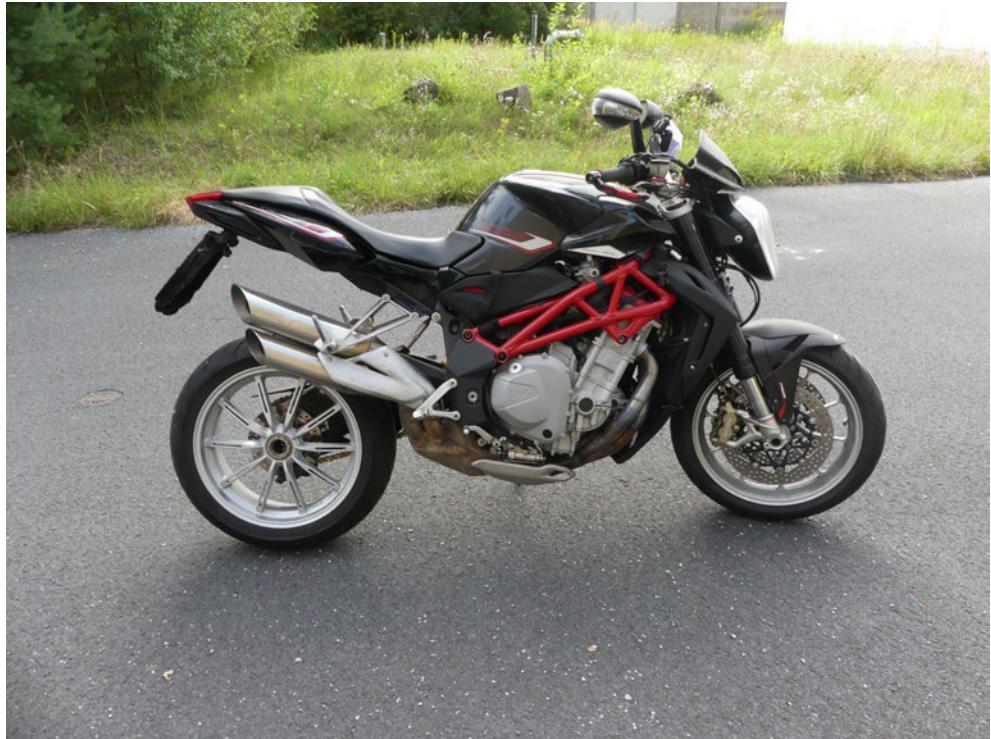
Bild: 5 Seitenansicht von rechts

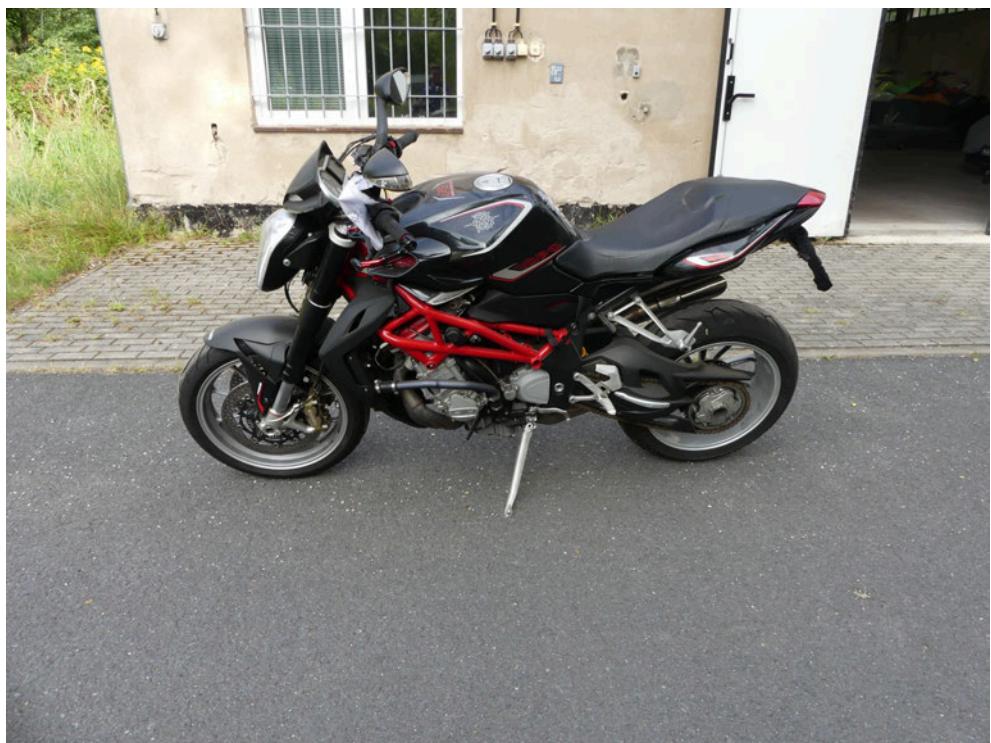
Bild: 6 Seitenansicht von links

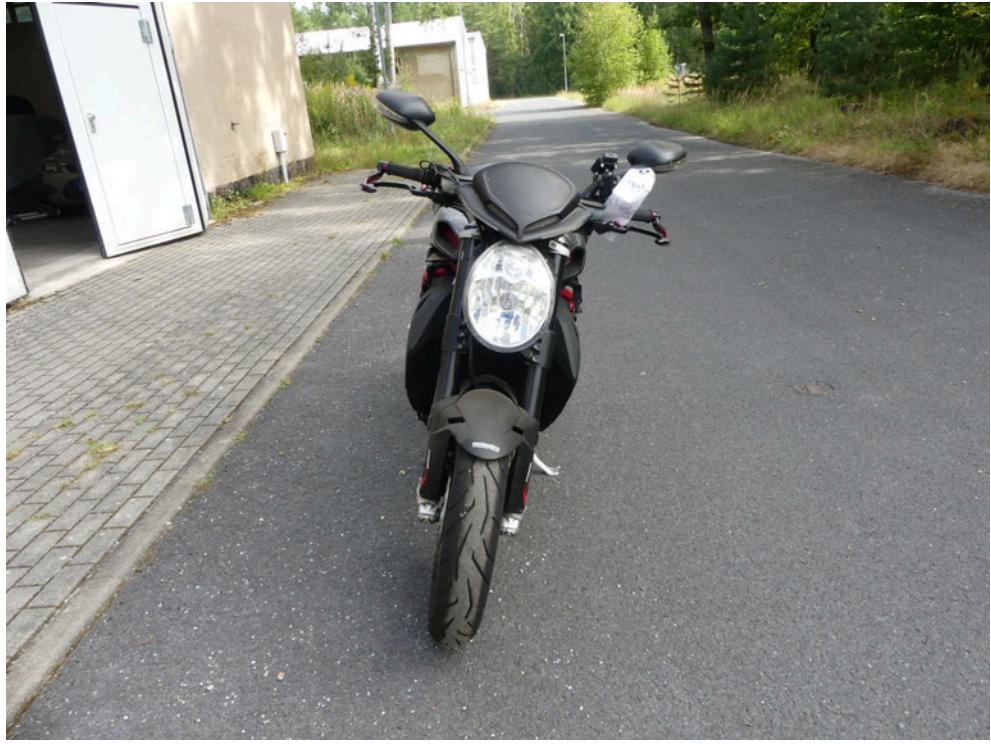
Bild: 7 Frontansicht

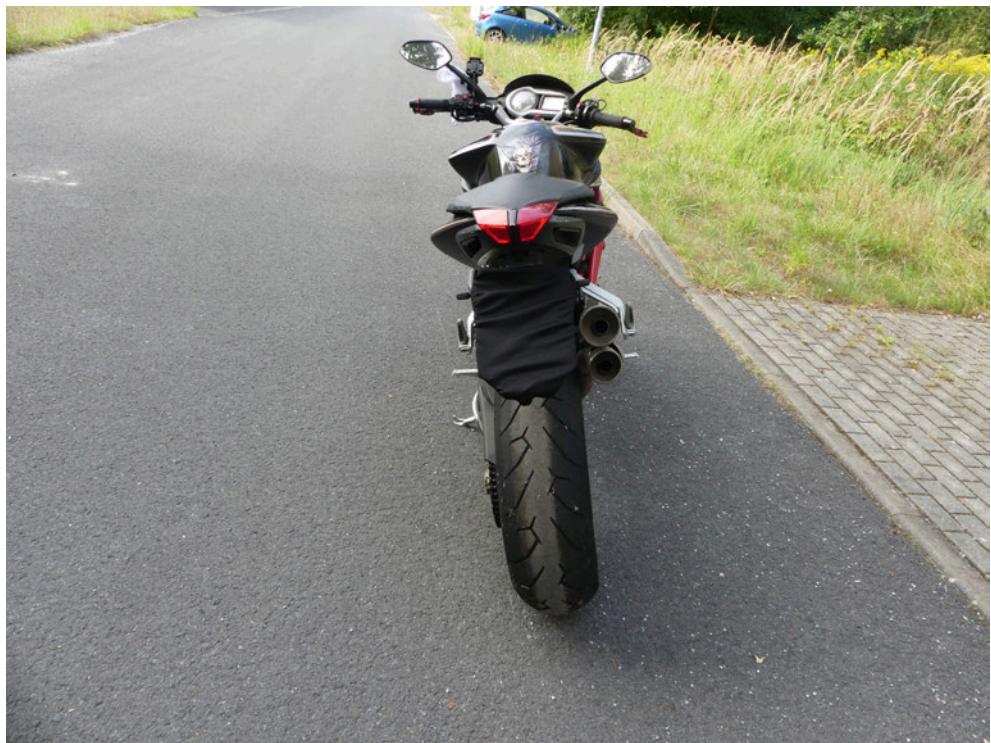
Bild: 8 Heckansicht

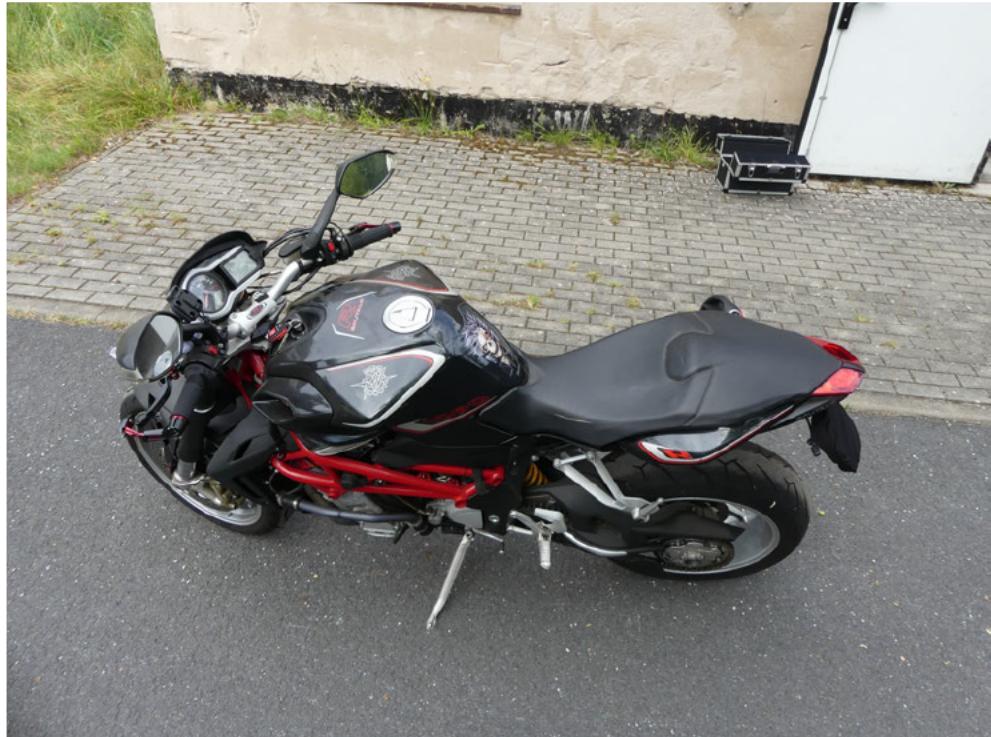
Bild: 9 Übersichtsaufnahme von oben

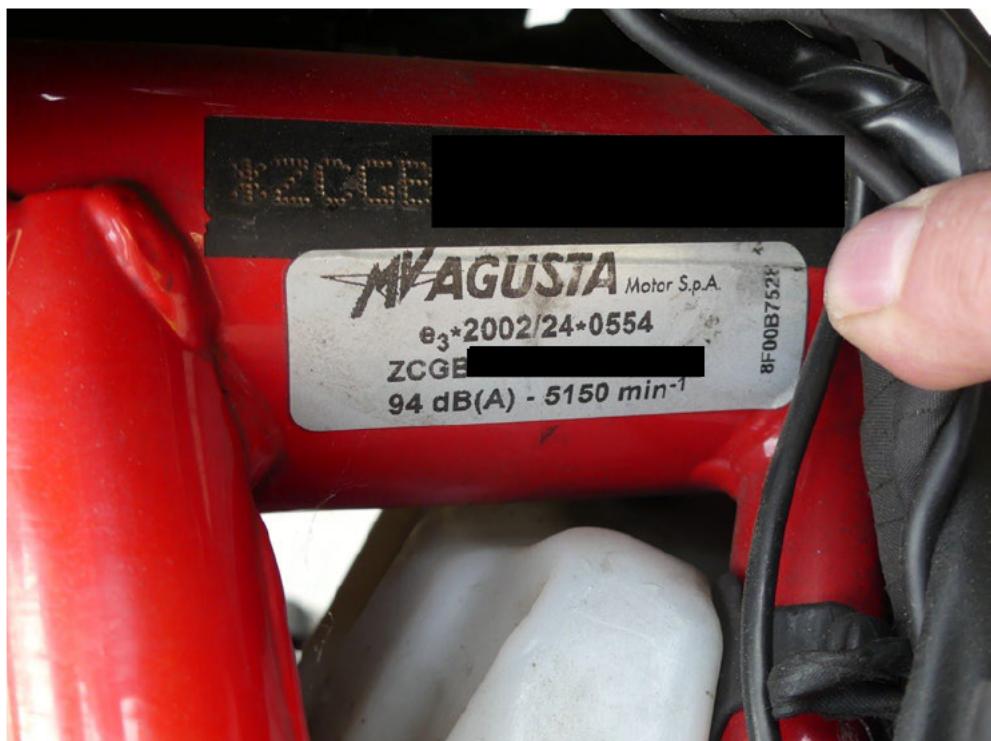
Bild: 10 Ausweisung Fahrzeugidentnummer

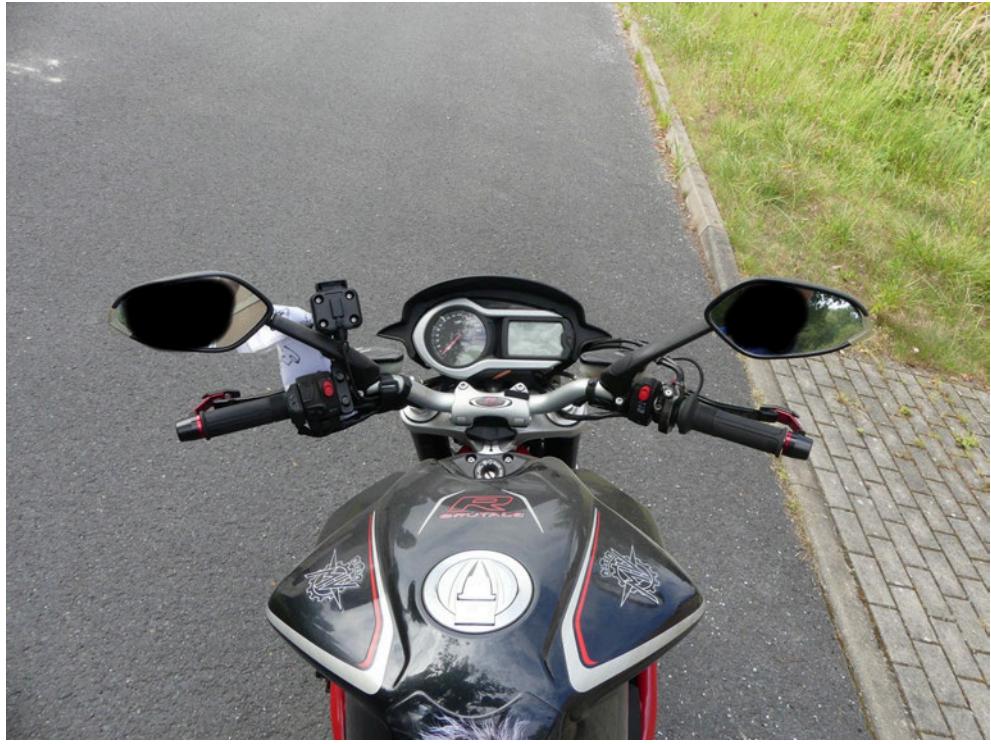
Bild: 11 Ansicht Lenker mit Cockpit

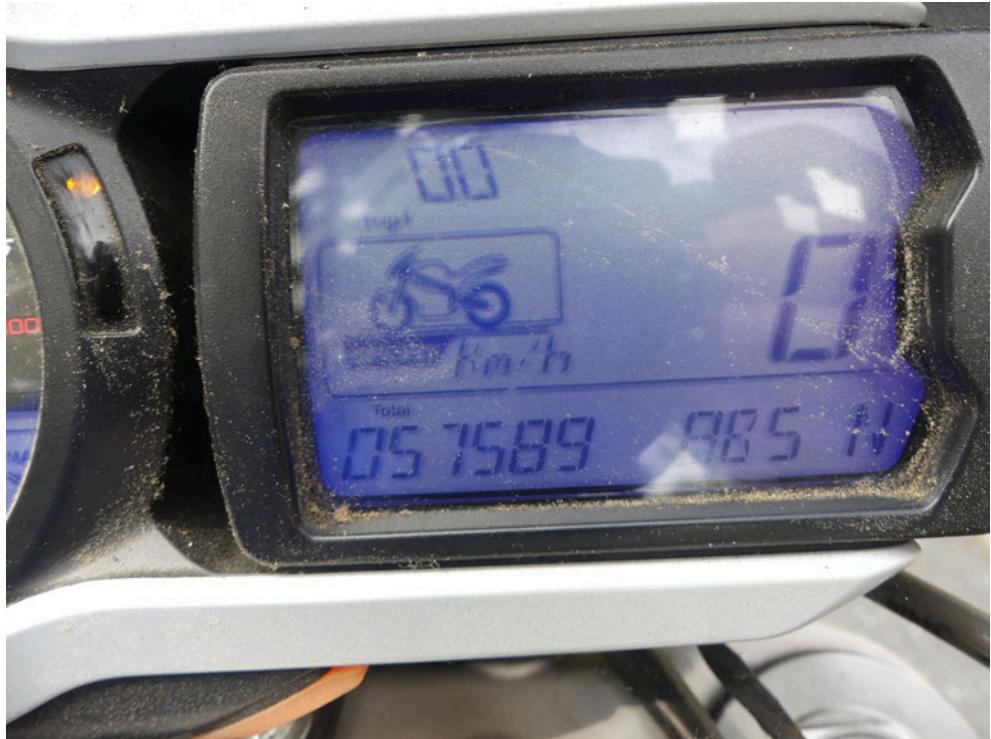
Bild: 12 Ausweisung der abgelesenen Gesamtlaufleistung zum Zeitpunkt der Besichtigung.

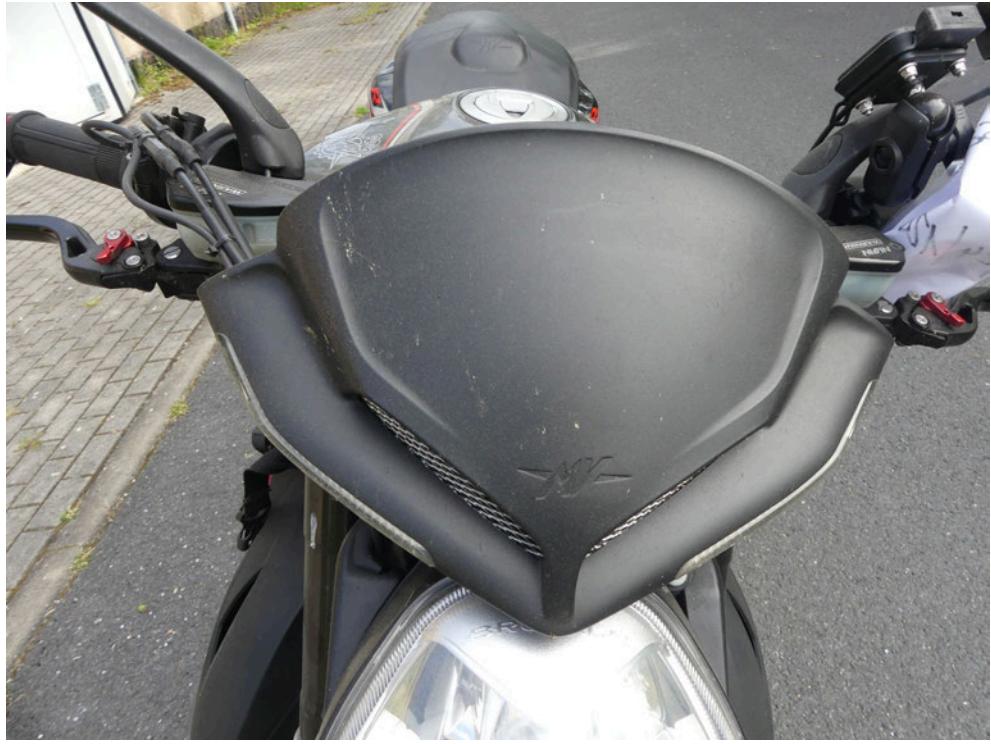
Bild: 13 Ansicht Kanzelverkleidung

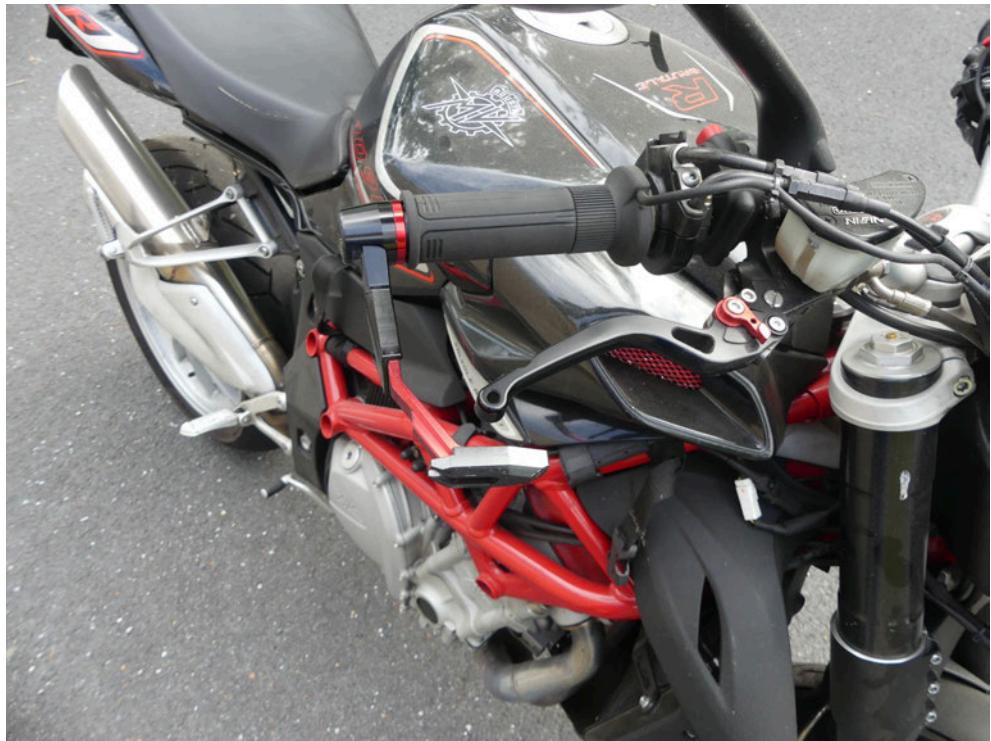
Bild: 14 Ansicht Bedienhebel rechts

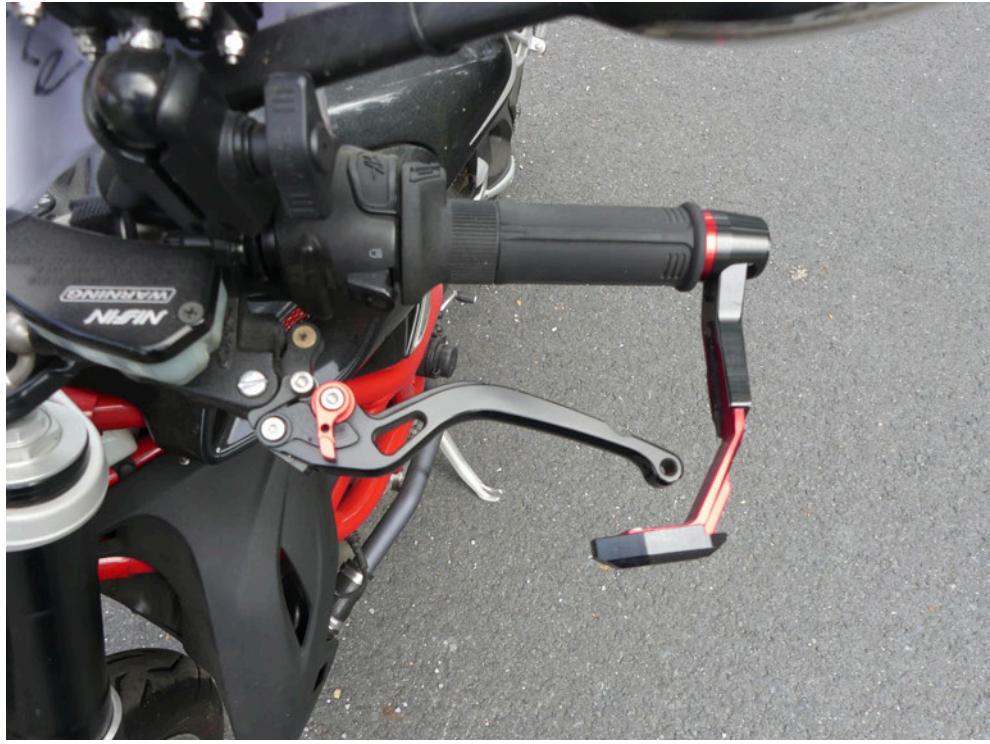
Bild: 15 Ansicht Bedienhebel links

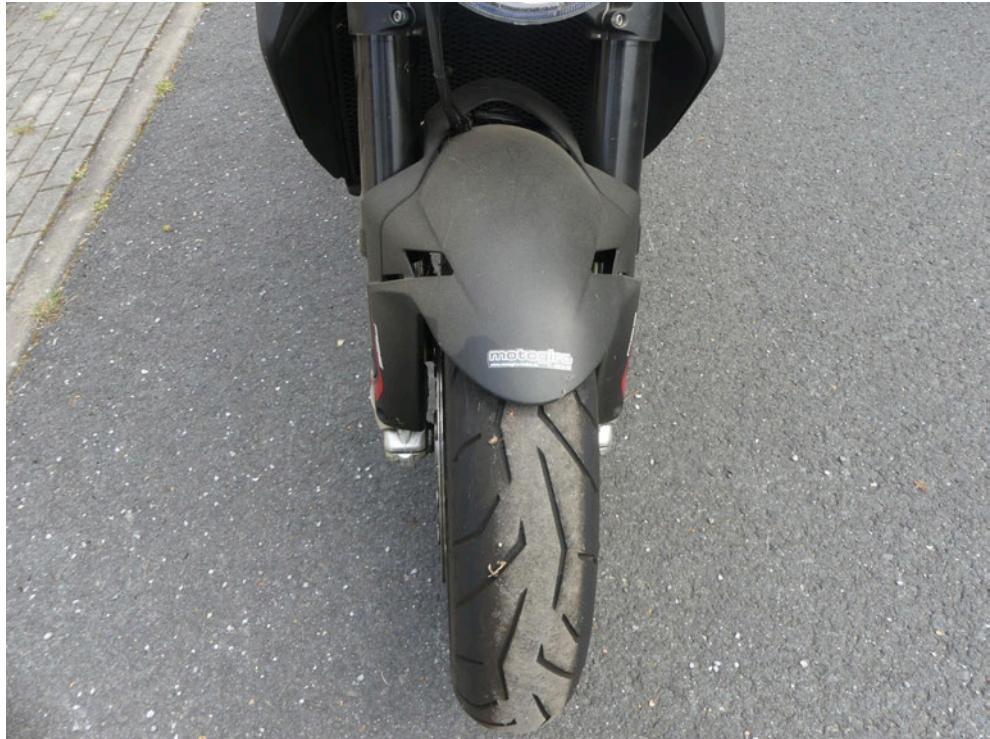
Bild: 16 Ansicht Vorderradabdeckung

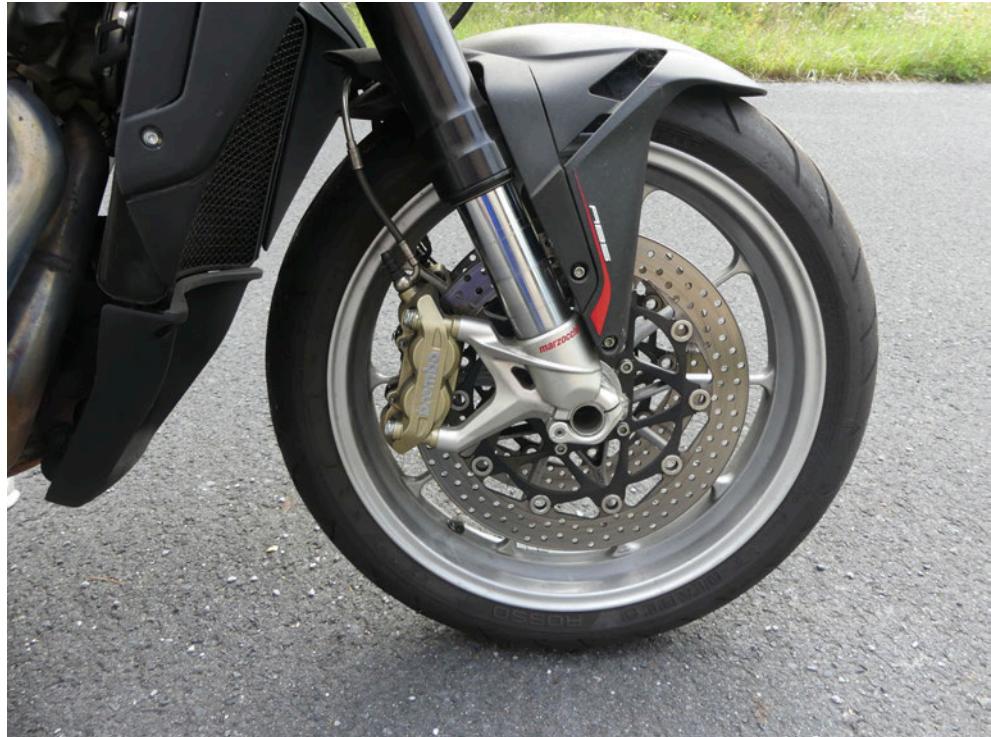
Bild: 17 Ansicht Bremsanlage und Laufrad vorn

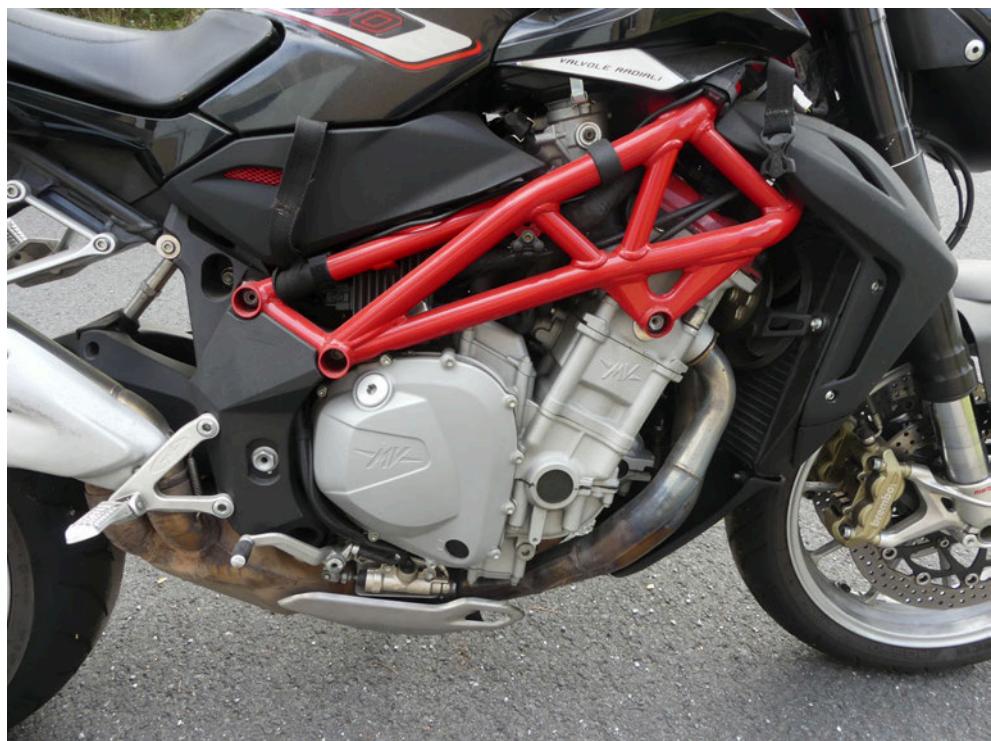
Bild: 18 Ansicht Antriebsaggregat von rechts

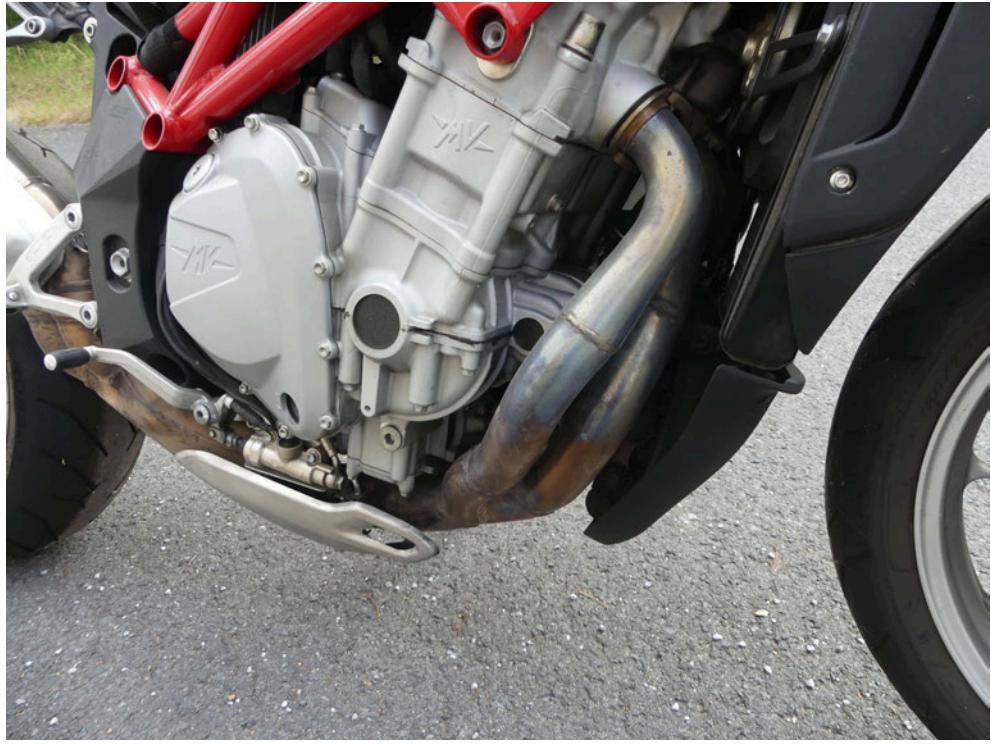
Bild: 19 Ansicht Abgaskrümmer

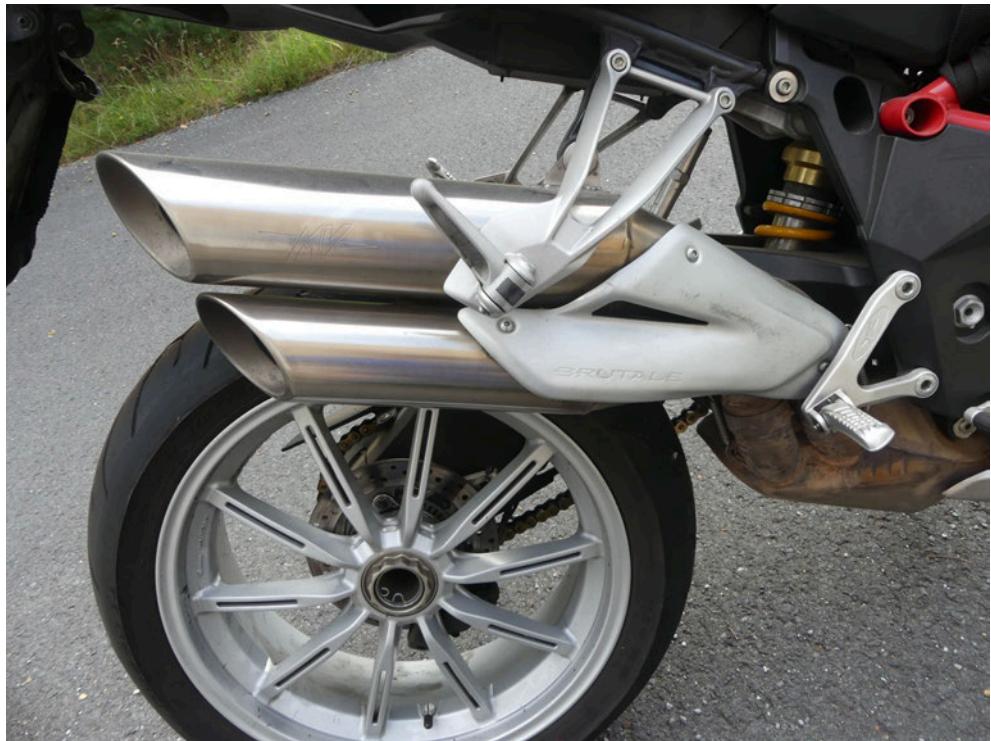
Bild: 20 Ausweisung Abgasanlage

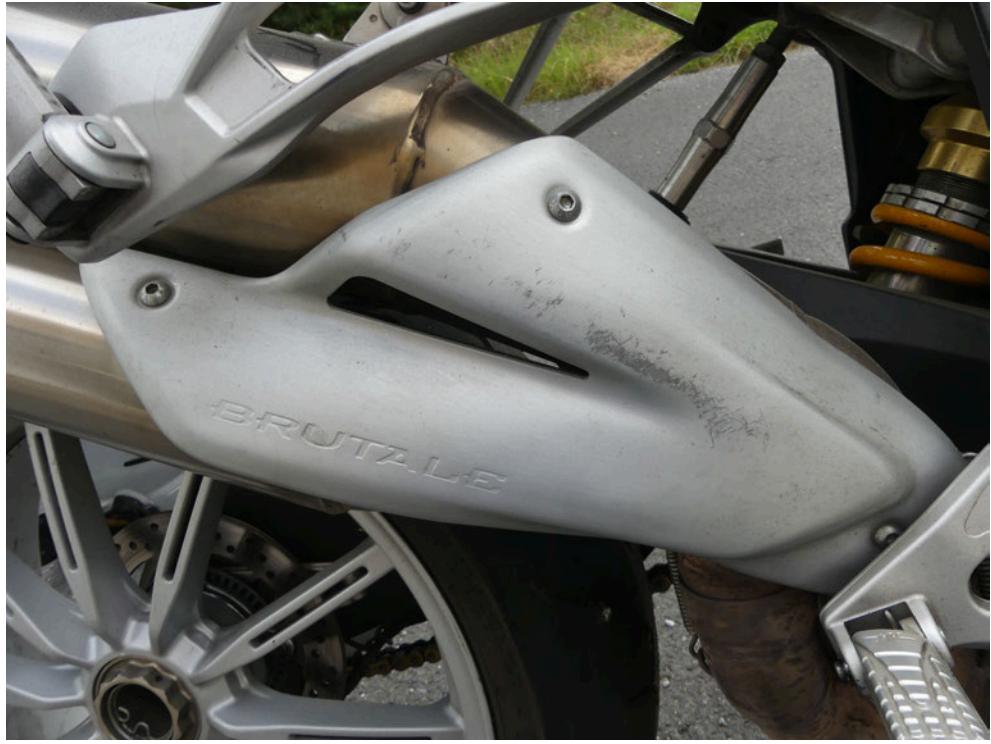
Bild: 21 Detailansicht Abdeckung Abgasanlage

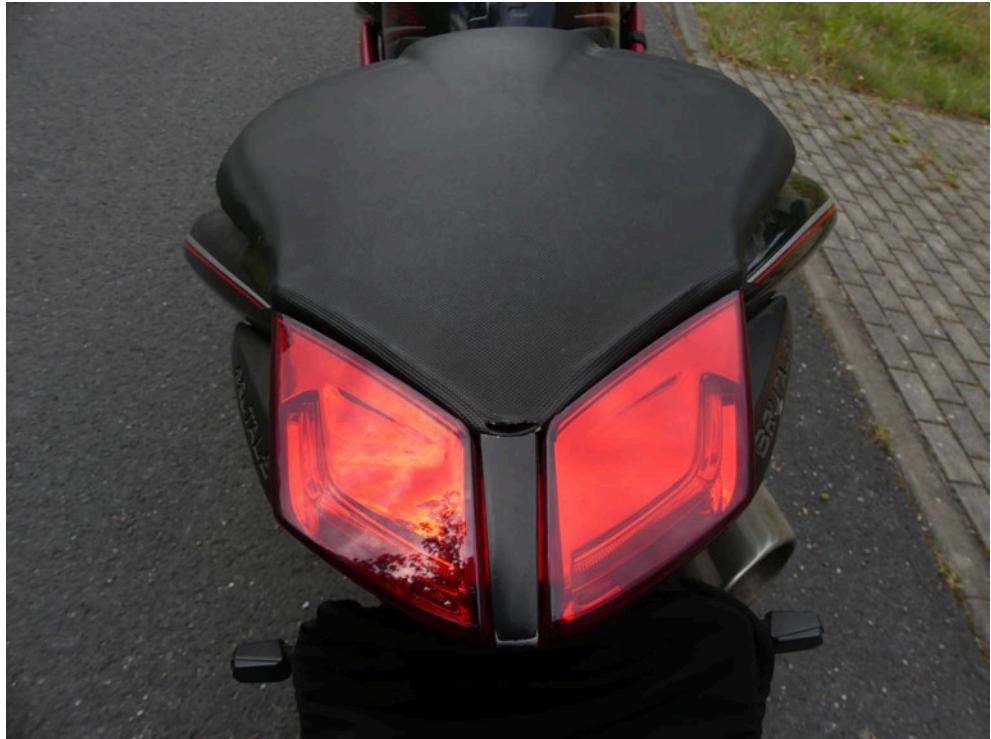
Bild: 22 Explizite Heckansicht

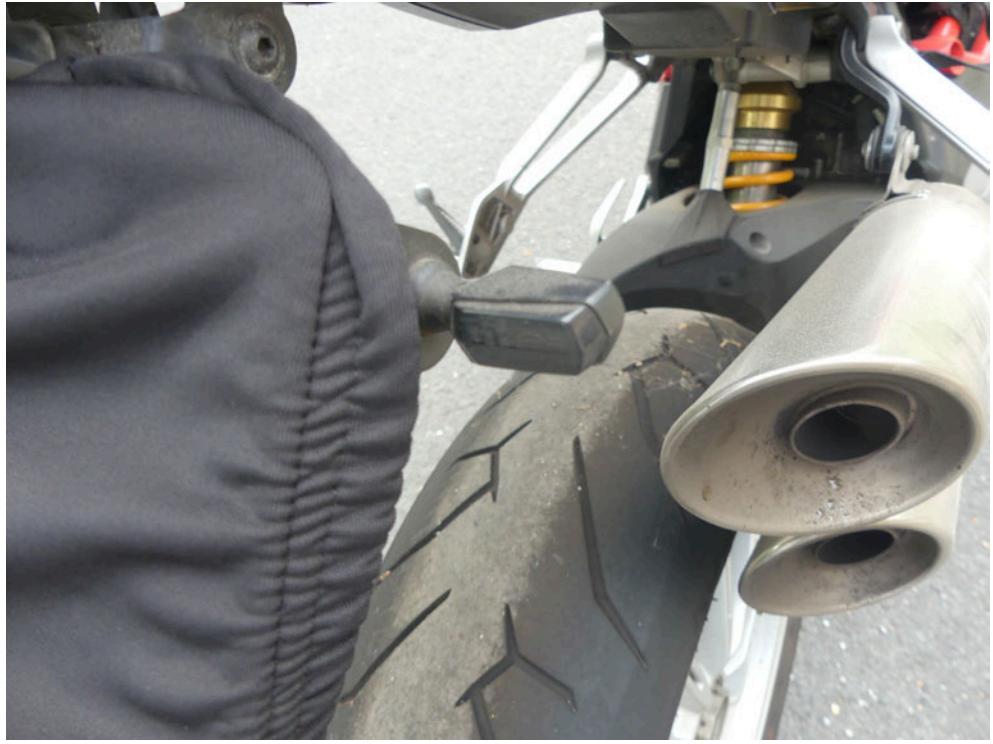
Bild: 23 Ausweisung Richtungsanzeiger hinten rechts

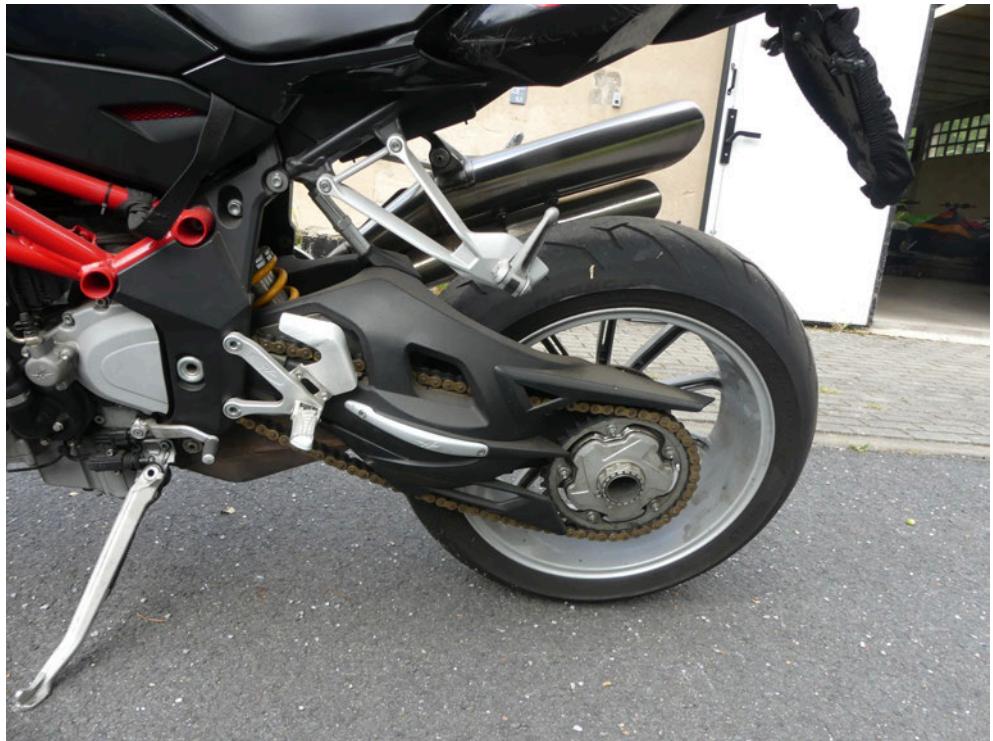
Bild: 24 Ansicht Radaufhängung hinten

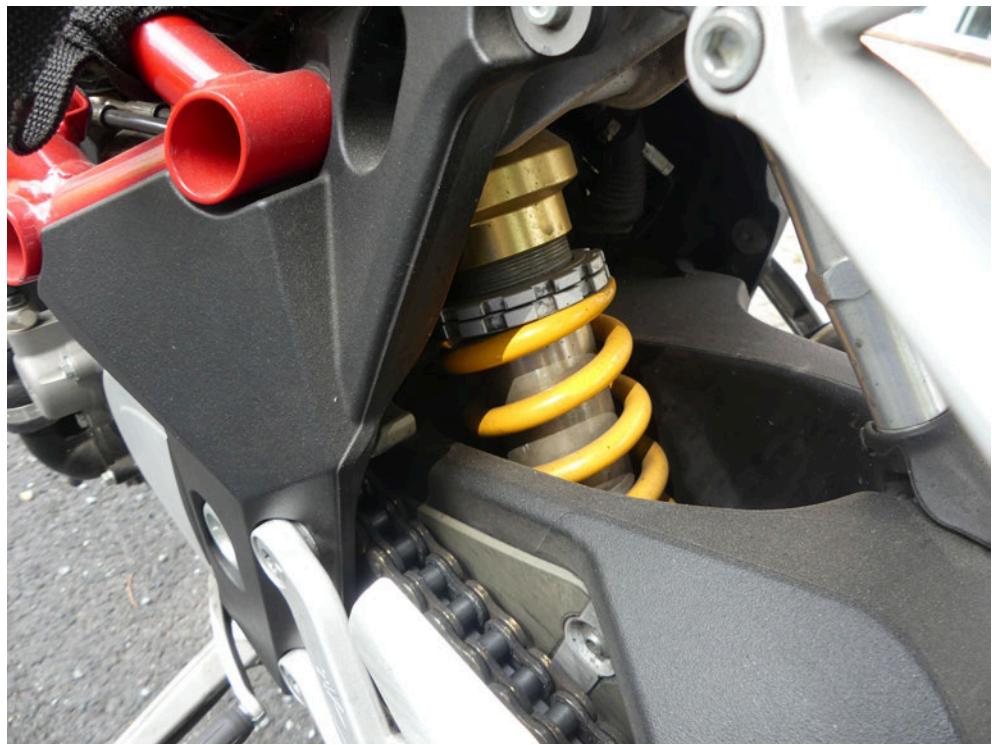
Bild: 25 Detaillierte Darstellung Stoßdämpfer Hinterachse

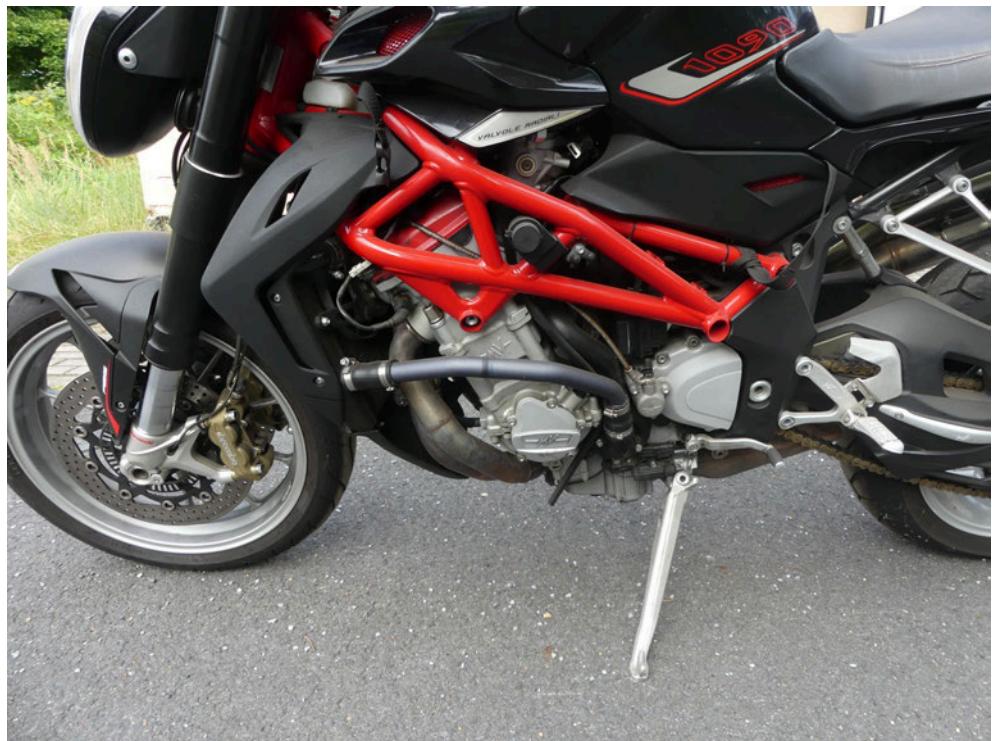
Bild: 26 Ansicht Antriebsaggregat von links

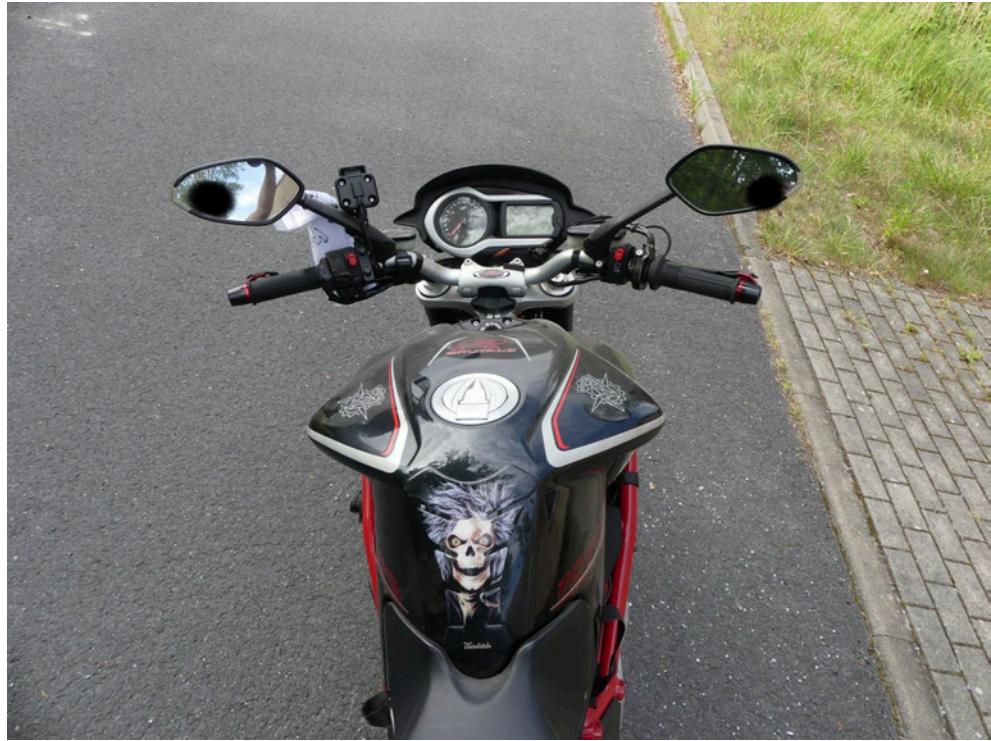
Bild: 27 Ansicht Kraftstofftank

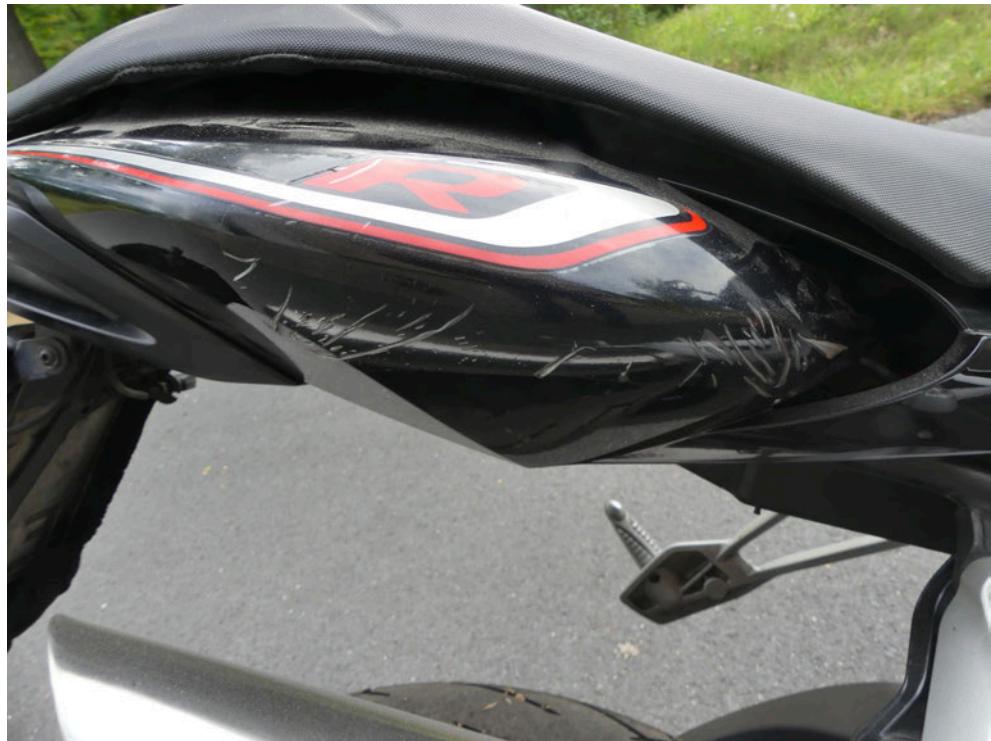
Bild: 28 Ansicht Heckverkleidung rechts

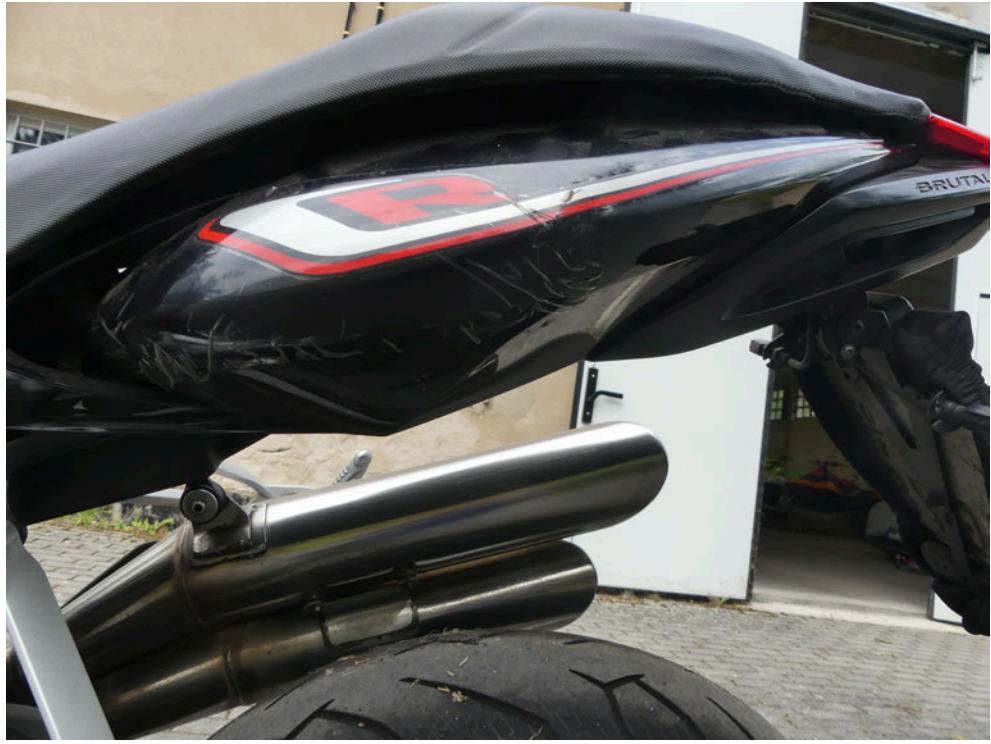
Bild: 29 Ansicht Heckverkleidung links

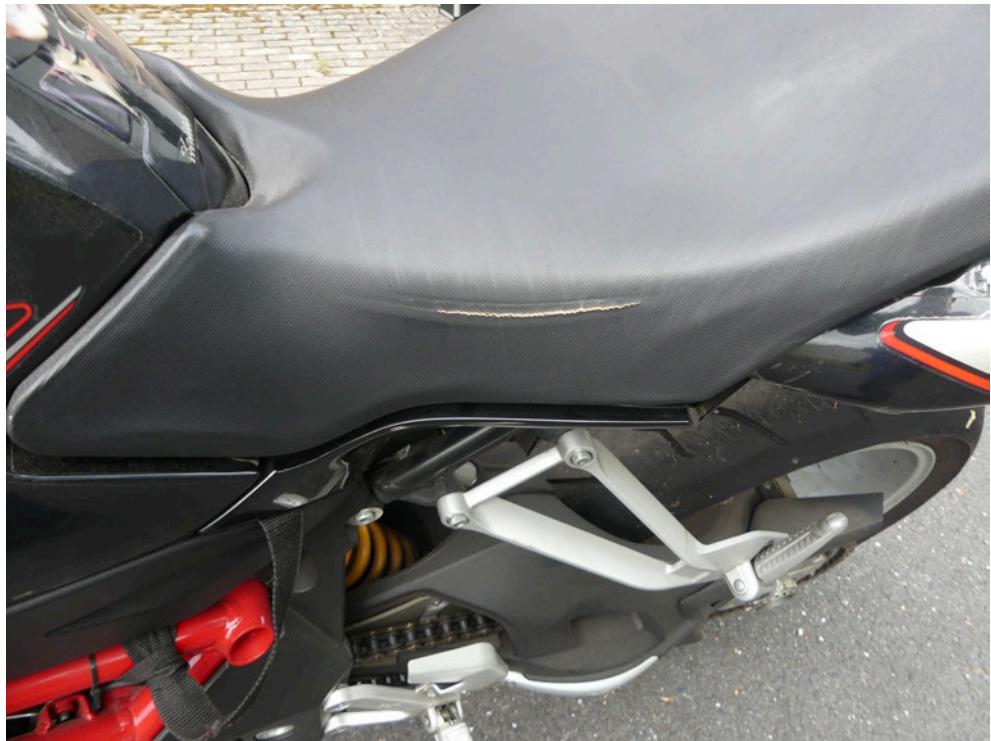
Bild: 30 Ausweitung Sitzbank

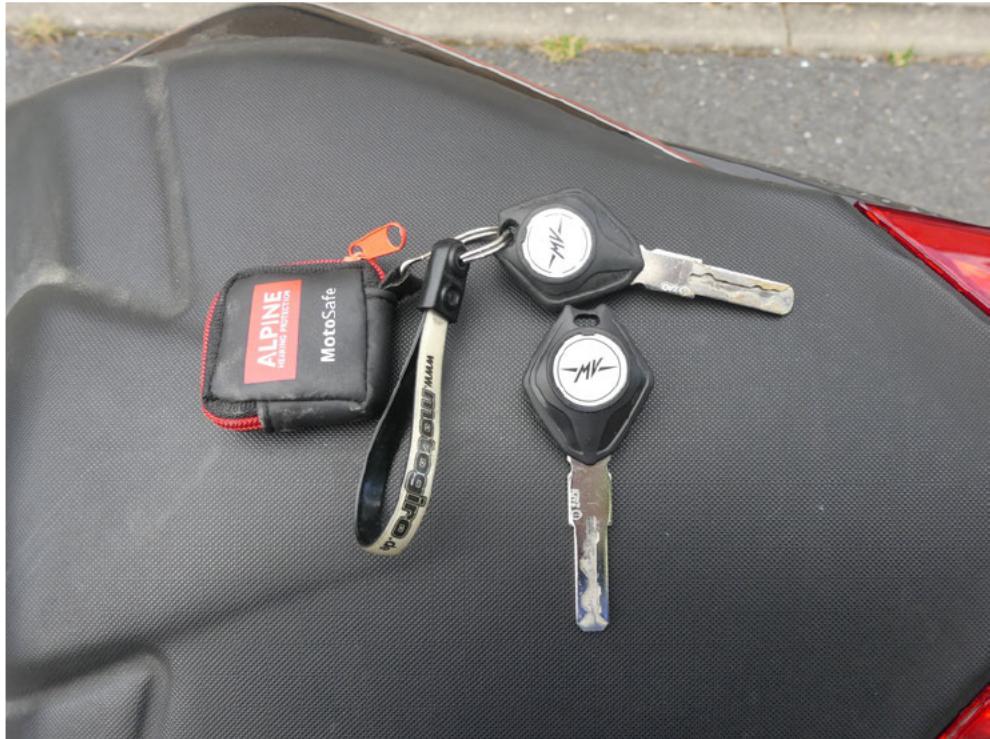
Bild: 31 Ausweisung dervorhandenen Fahrzeugschlüssel
