Fahrzeugbewertung

05569WF24

Audi

Q7 / 3.0 TDI quattro

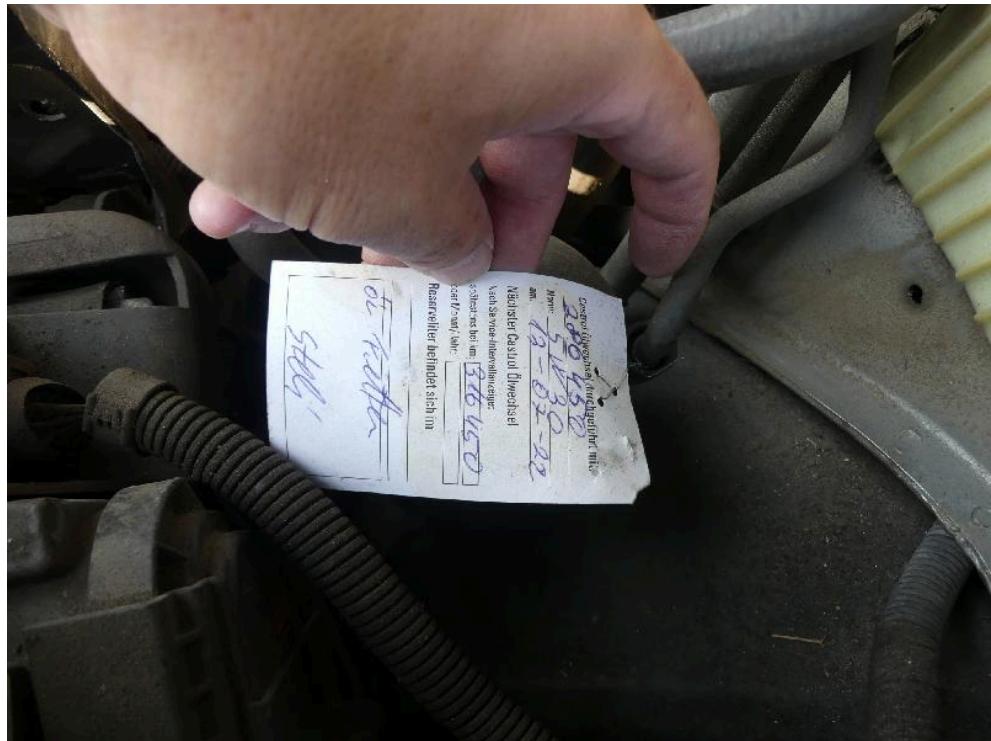
Bild: 11 Motorraum verschmutzt

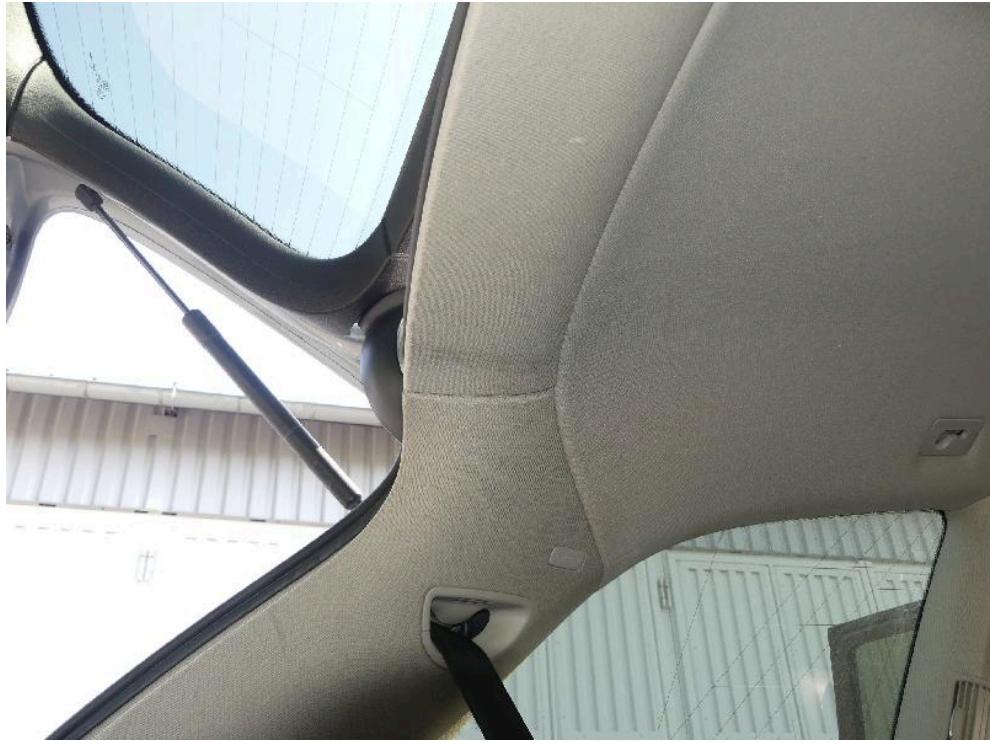
Bild: 34 Verkleidungen Kofferraum verschmutz ...

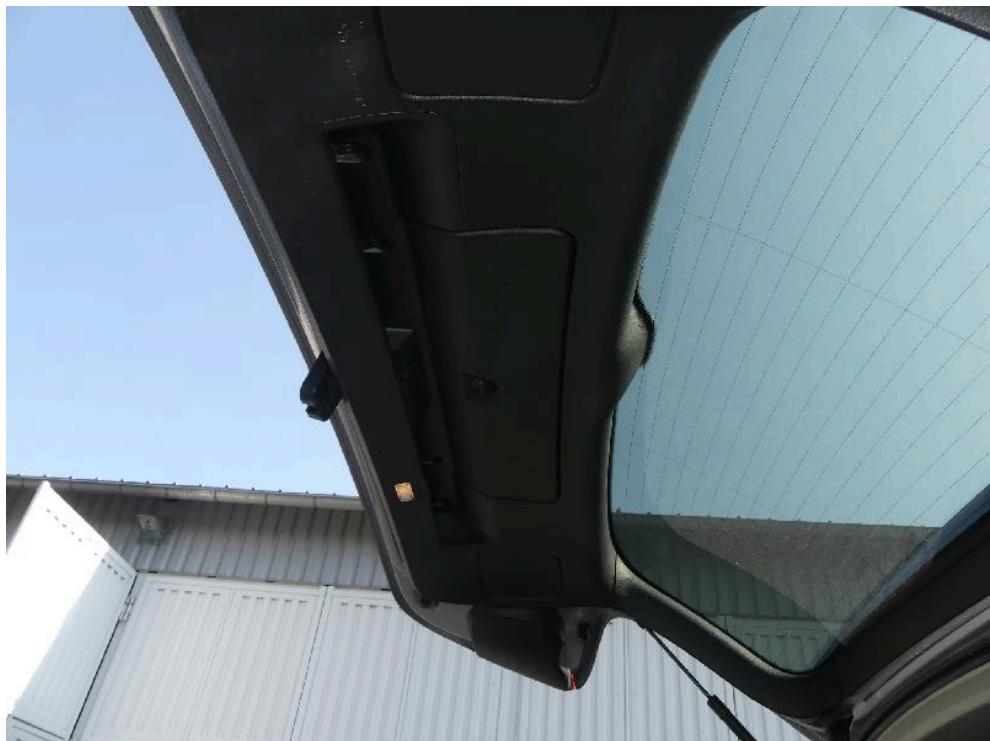
Bild: 35 ... weitere Ausweisung Verschmutzung links

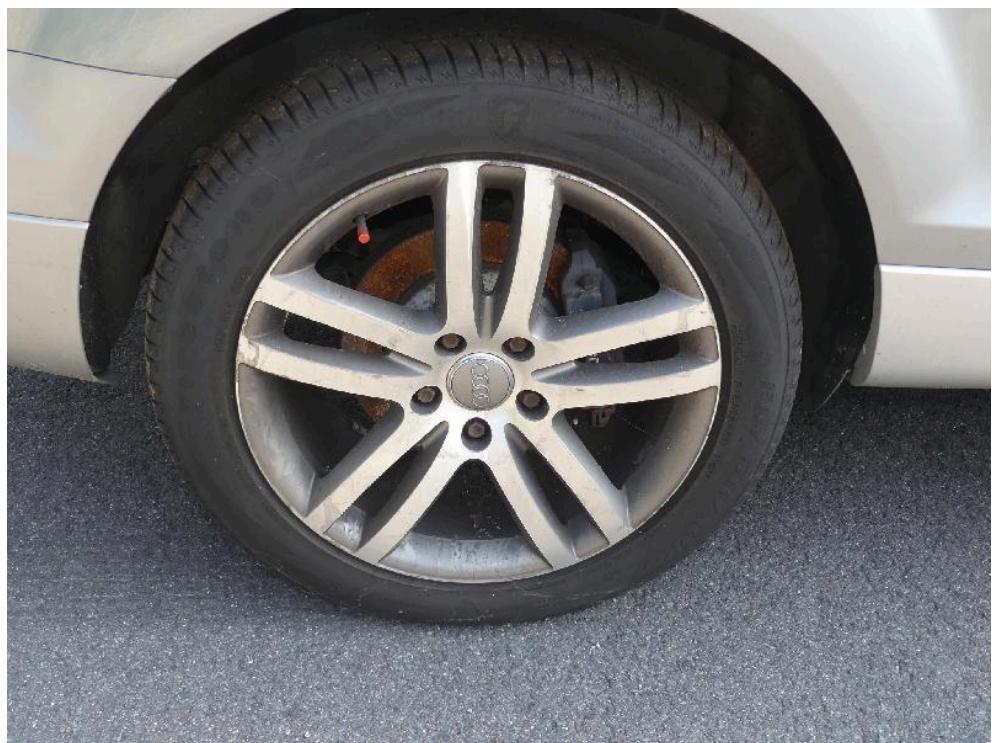
Bild: 51 Bremsanlage erhebliche Standschäden

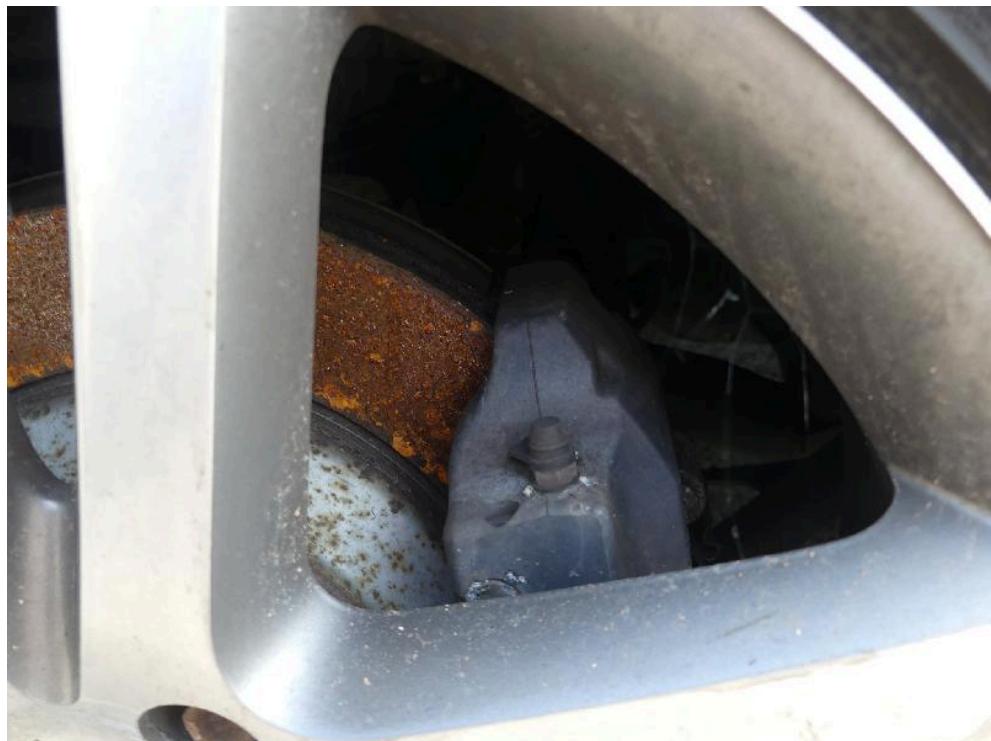
- optischer Zustand: Fahrzeug ungereinigt, nicht sauber
- !!! Zulassungsland: Österreich !!!
- Halteranzahl unbekannt
- 1x Fahrzeugschlüssel vorhanden
- Starterbatterie leer -> Starthilfe notwendig
- Motorlauf geprüft / Probefahrt - nicht möglich !!!! Laufrad hi. re. fest - keine Radumdrehung !!!
- weitere Mängel / Schäden der Bildanlage entnehmen !!!

Bild: 54 Hinterachse rechts Bremsanlage -- FEST !!!! --

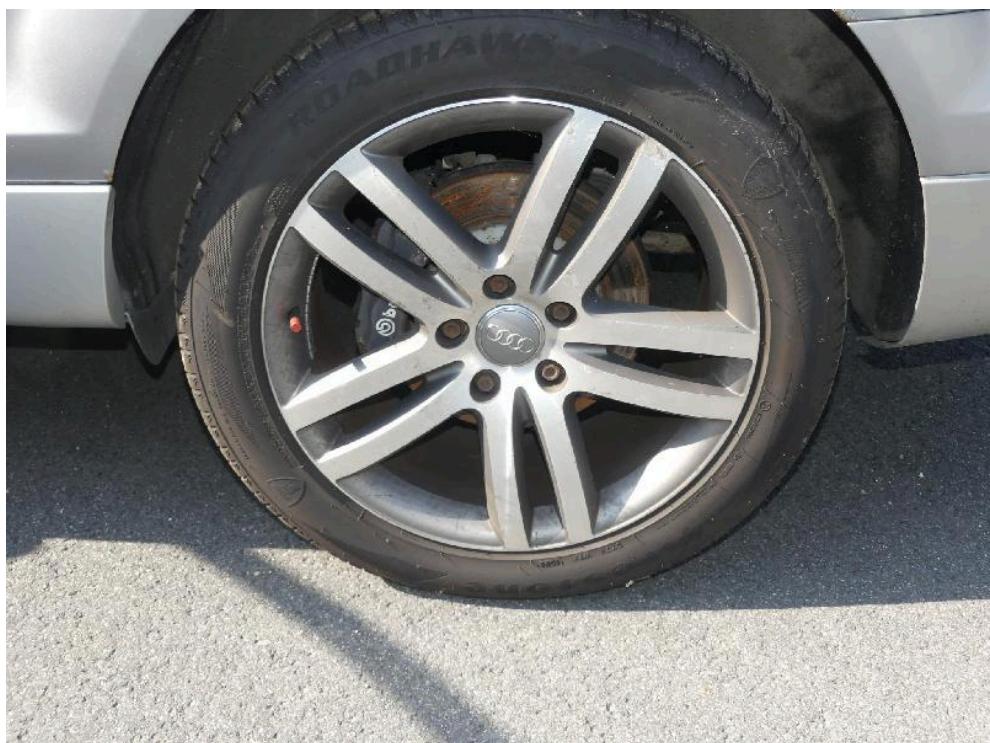
Bild: 56 Laufrad hinten rechtes fest - Standschaden Bremsanlage. Versuch die Bremsanlage hinten rechts durch Fahrtbewegung zu lösen, ist gescheitert.

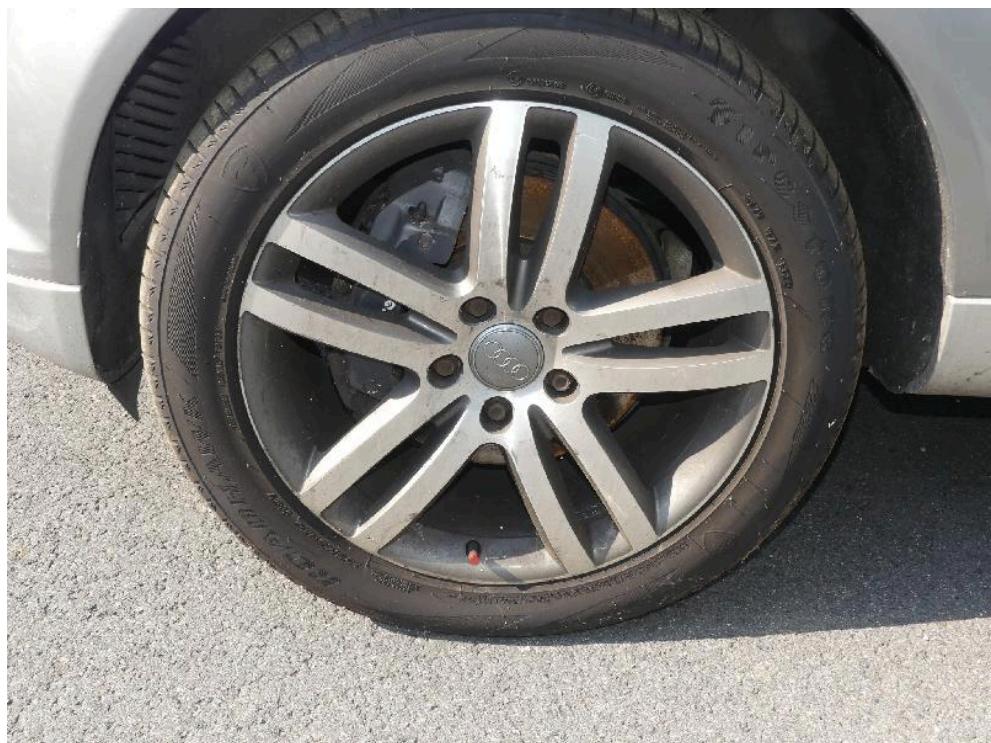
Bild: 58 LM-Felge hinten links beschädigt.

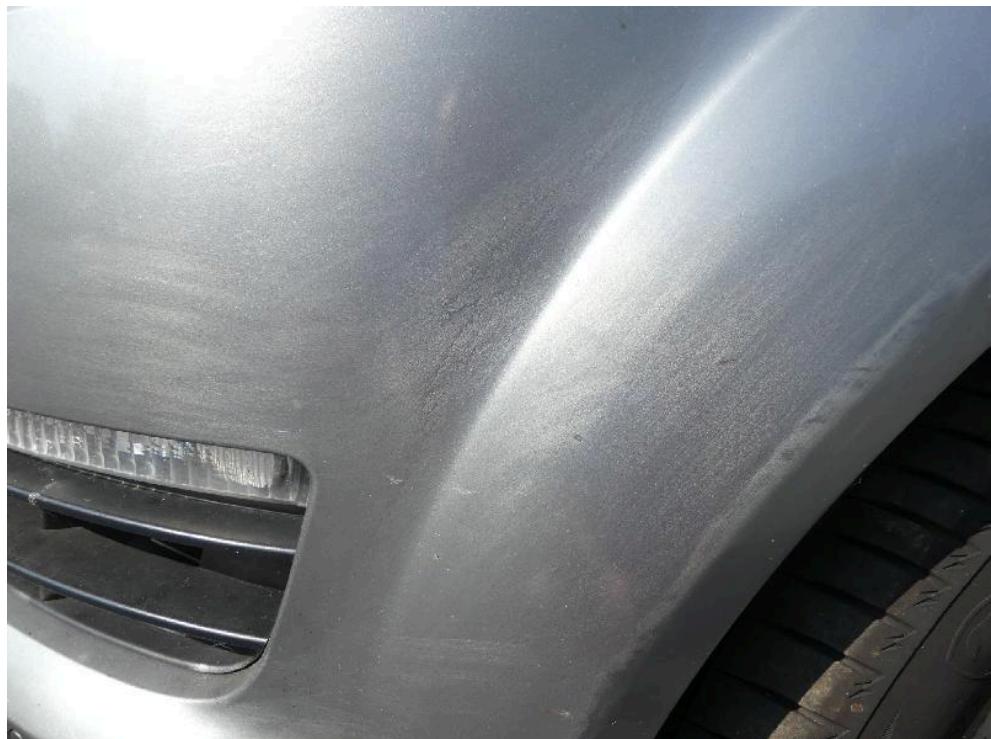
Bild: 60 Ansicht Frontverkleidung, ...

Bild: 61 ... diese ist nicht fachgerecht nachlackiert.

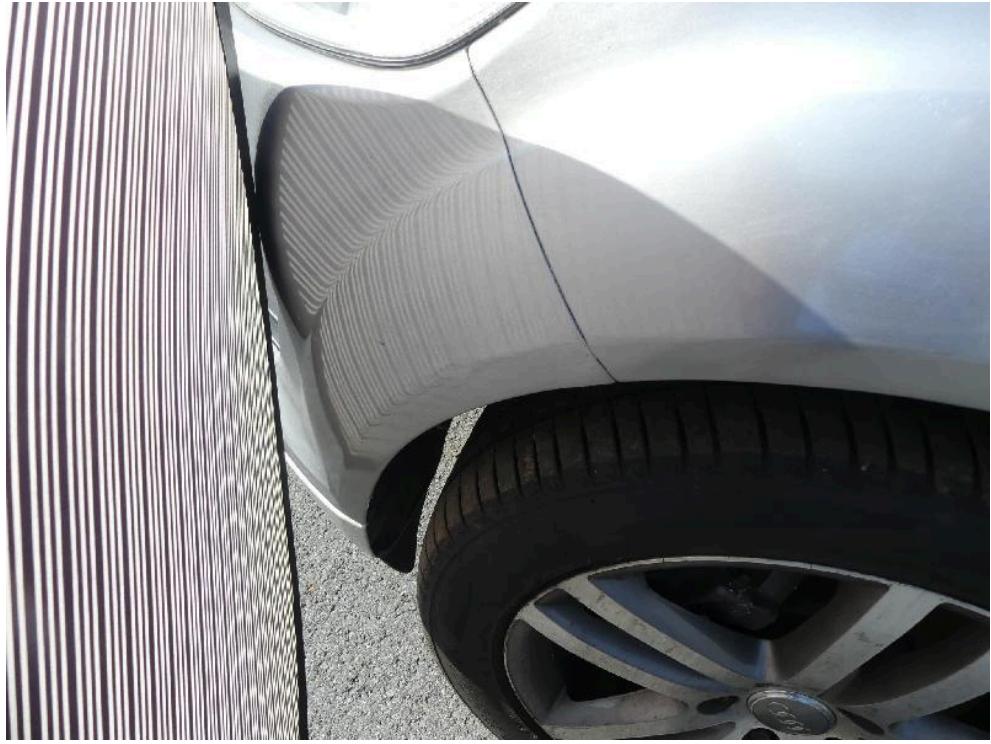
Bild: 63 Fortführend ist dieses Lackierbild im linken Kotflügel ebenso vorhanden.

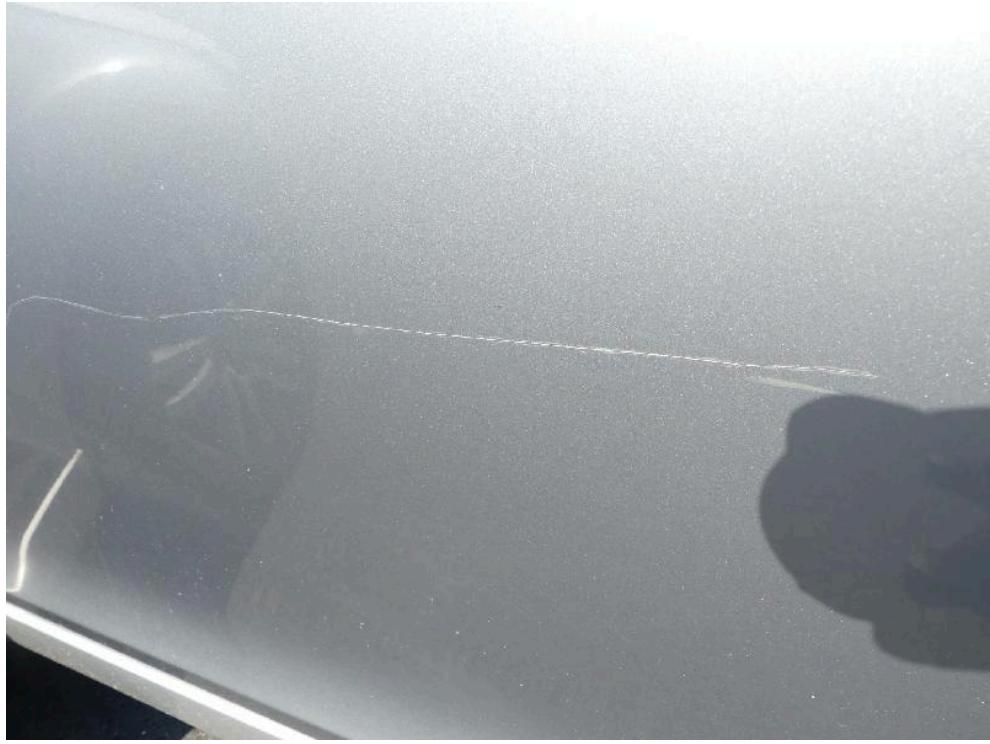
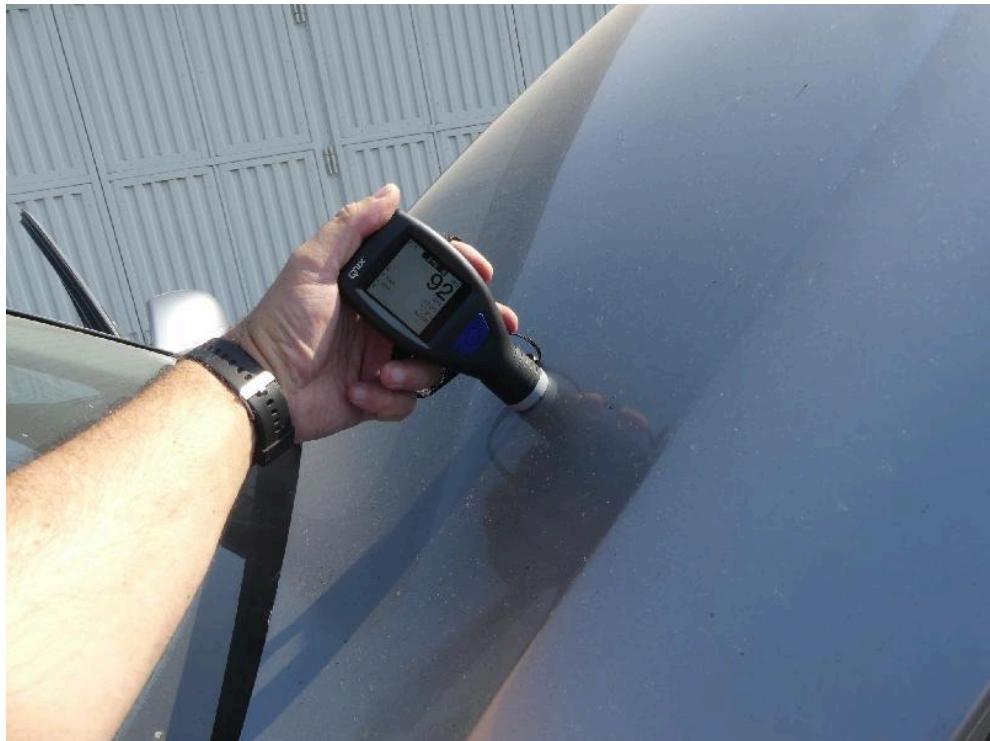
Bild: 65 Ansicht Fahrertür ...

Bild: 66 diese ist streifend im Lackaufbau markiert.

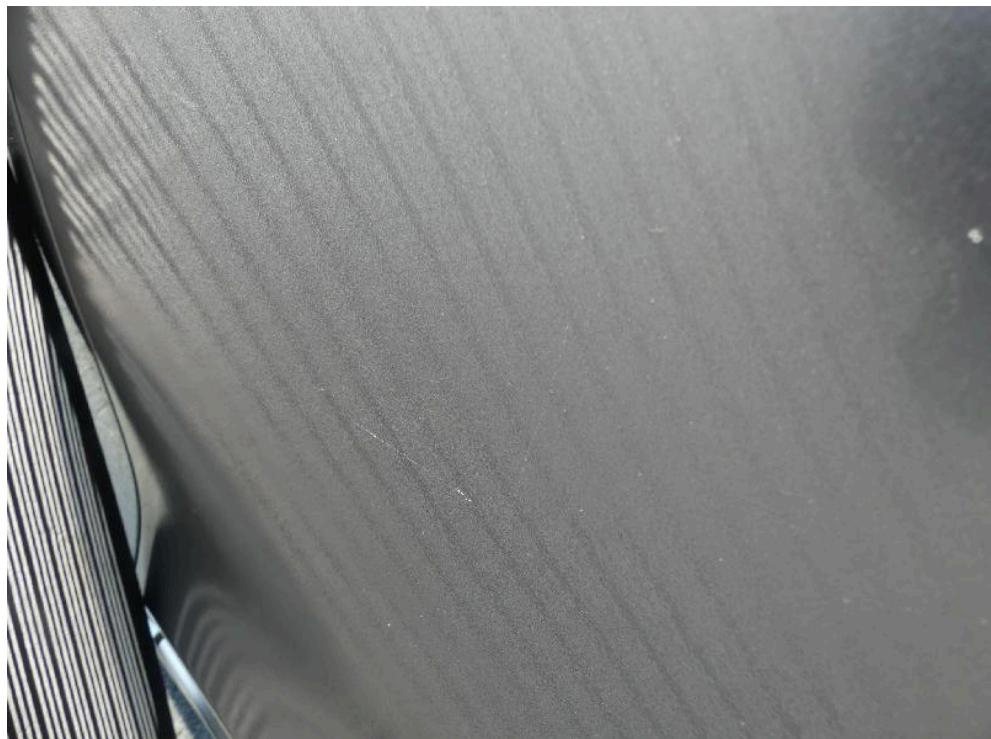
Bild: 71 Ansicht Fahrertür, diese ist im hinteren Segment gestaucht.

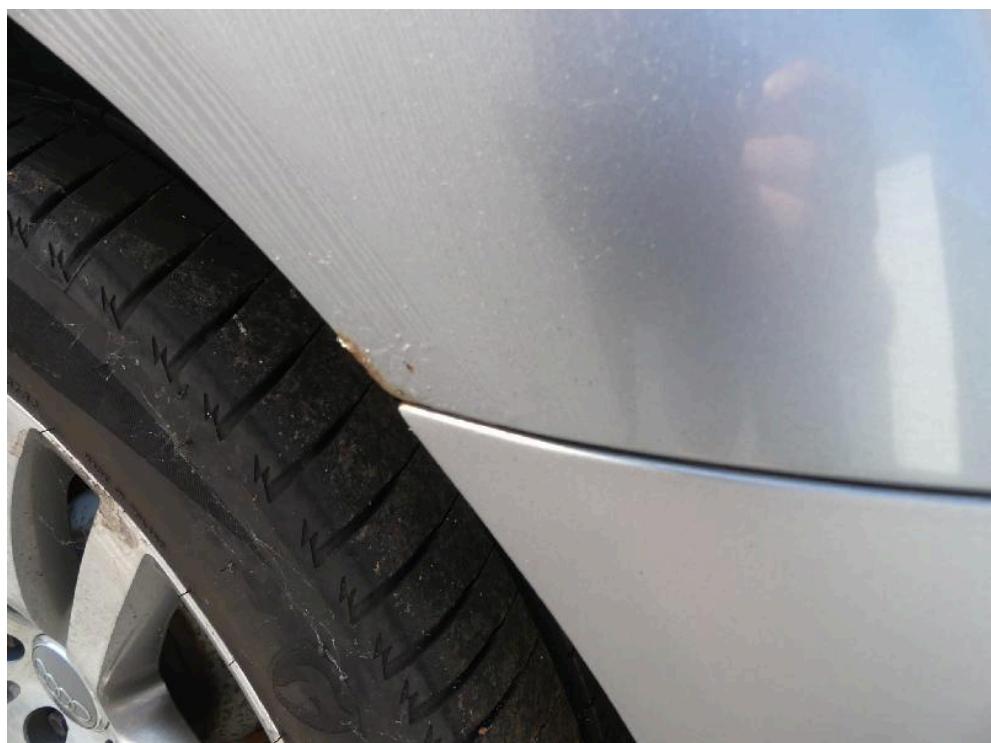
Bild: 72 Detailansicht Fondtür links, diese ist nicht fach- u. sachgerecht nachlackiert.

Bild: 73 Ansicht wie vor, im Übergang zur Fensterschachtleiste löst sich partiell das Lackmaterial.

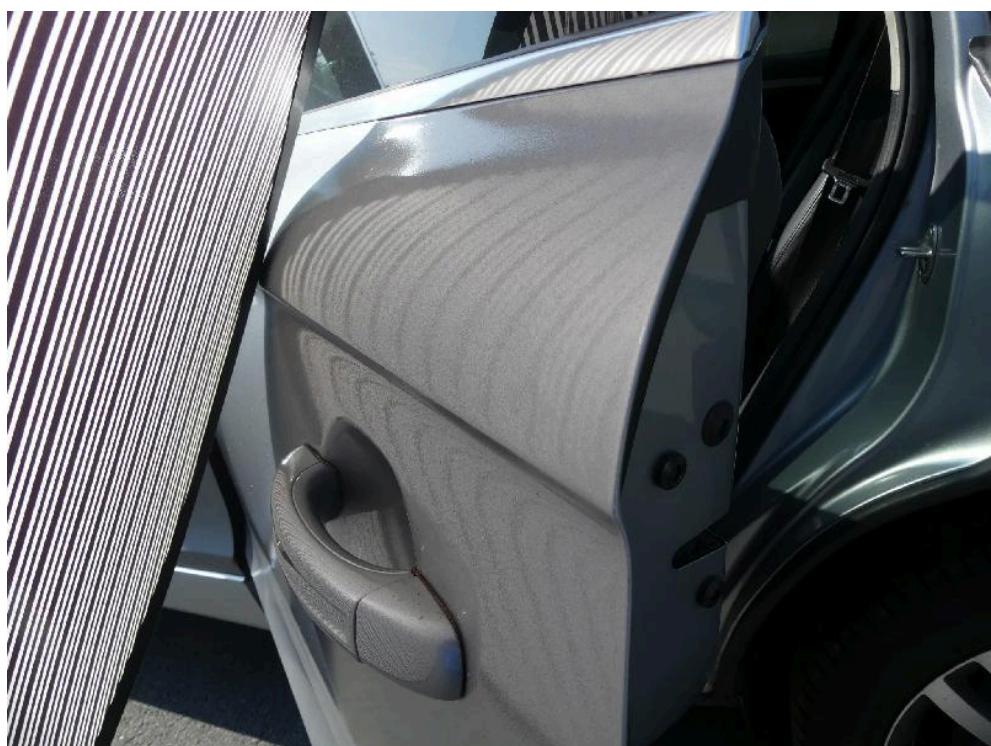
Bild: 74 Ansicht Seitenwand links ...

Bild: 75 diese ist mehrfach korrodiert.

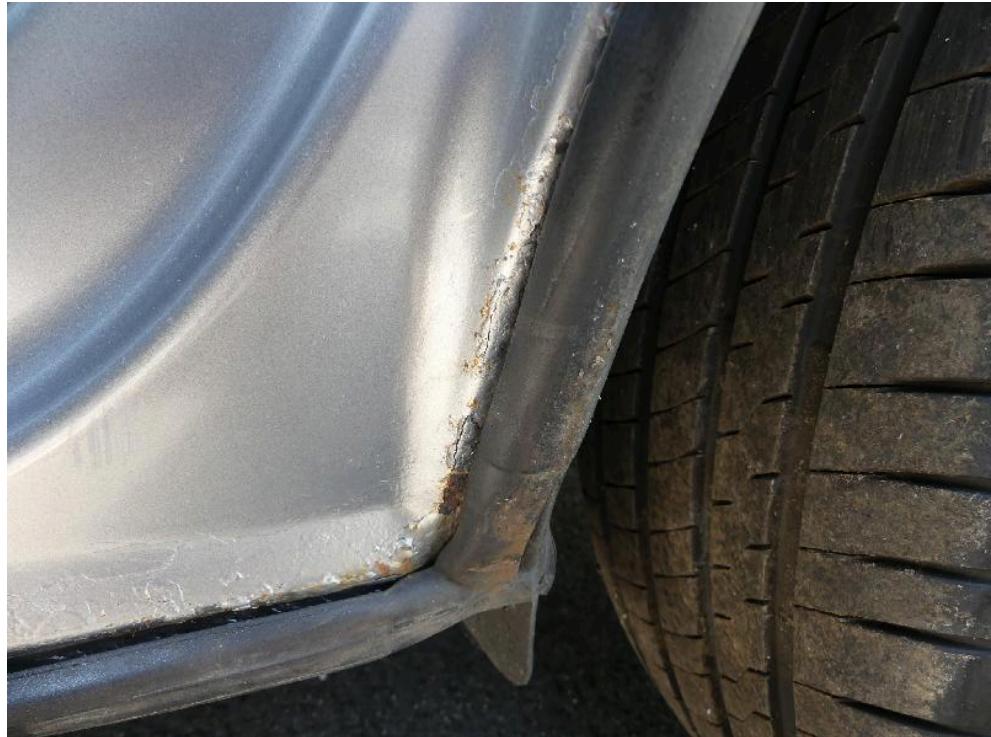
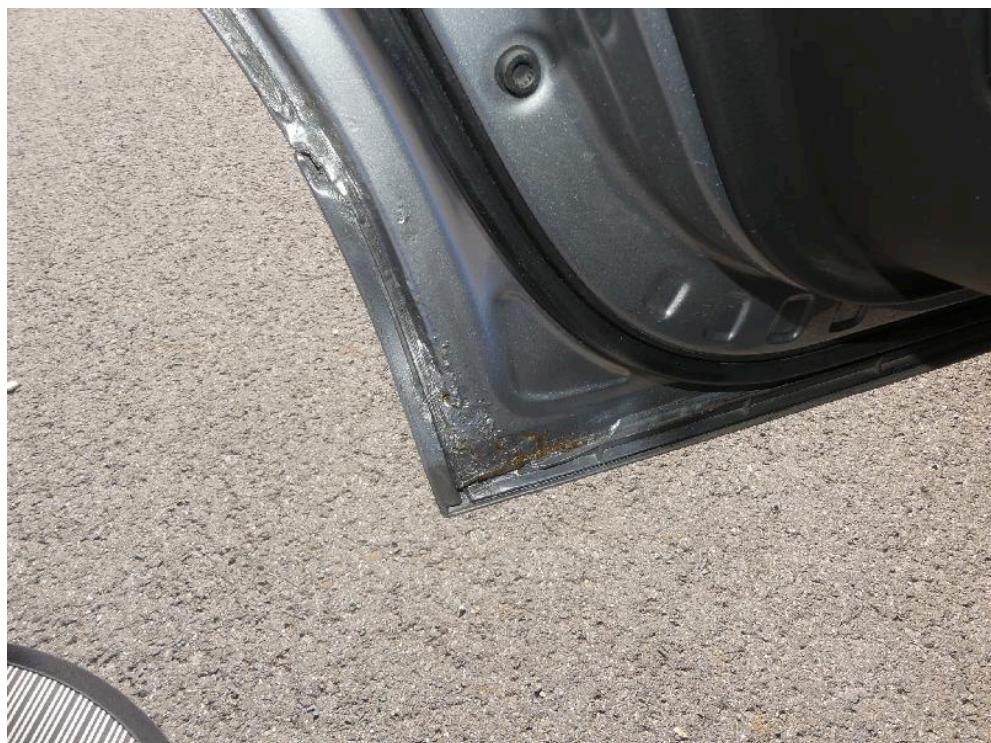
Bild: 78 Ansicht Türeinstieg hinten links ...

Bild: 79 dieser ist sichtbar beschädigt.

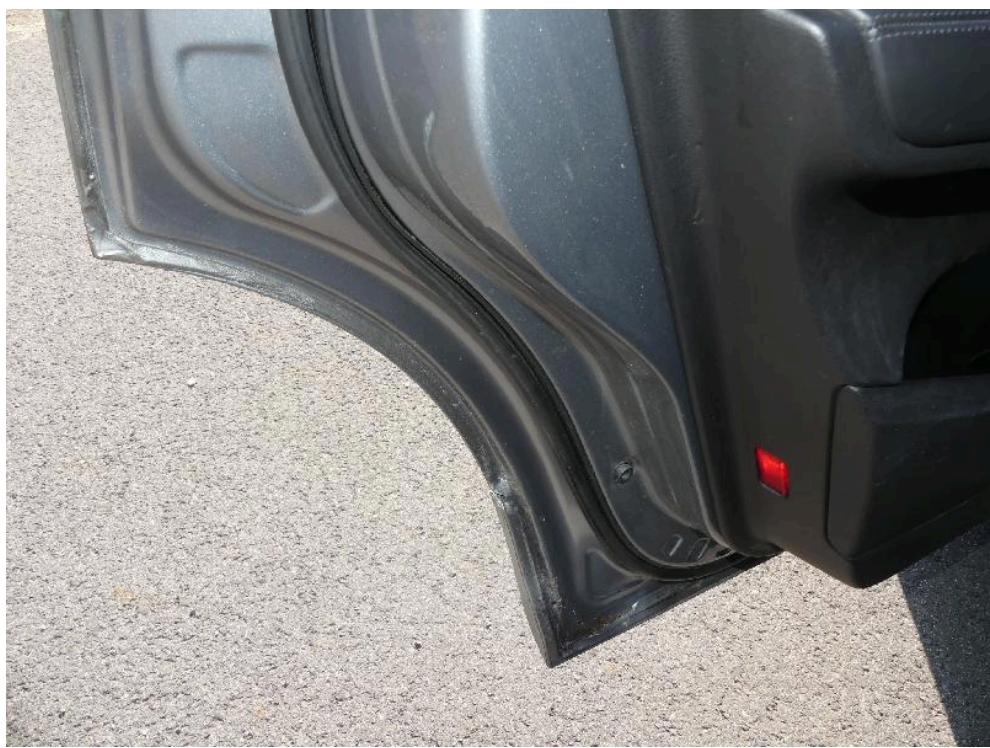
Bild: 80 diese ist sichtbar materialbelastend beschädigt.

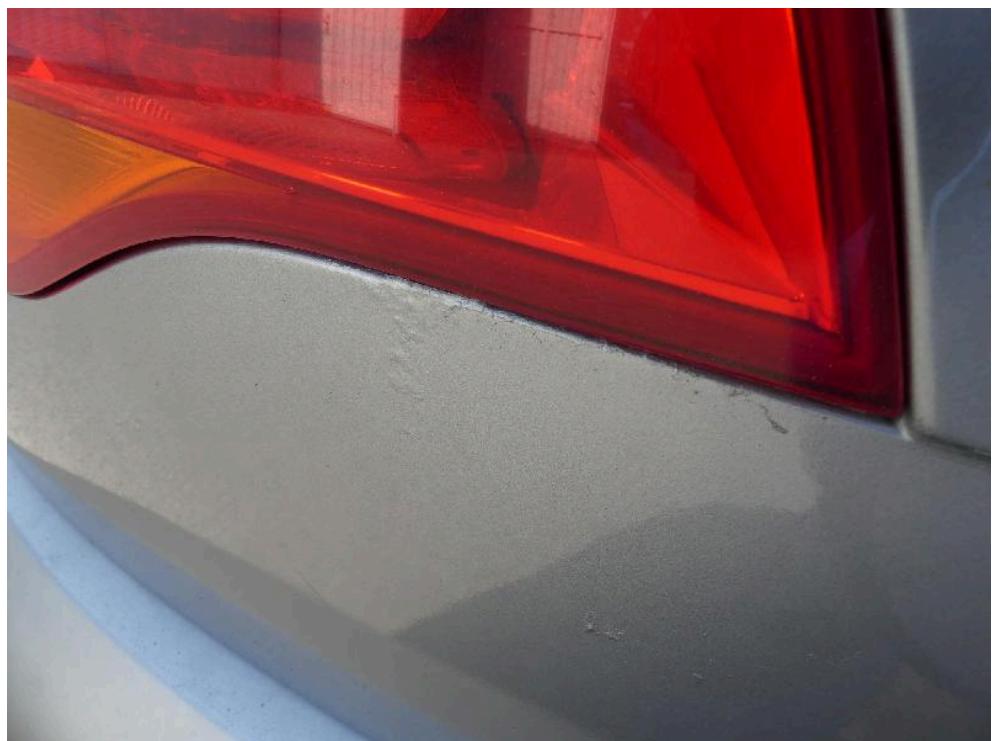
Bild: 84 Ansicht Heckklappe links

Bild: 85 diese ist im unteren Segment nachlackiert.

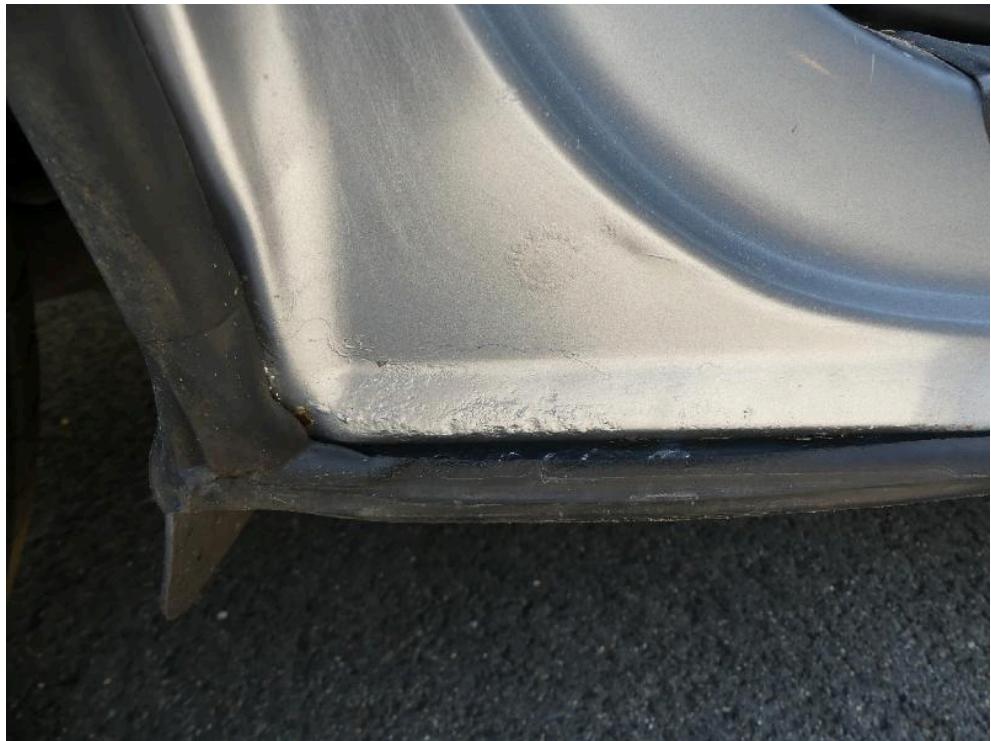
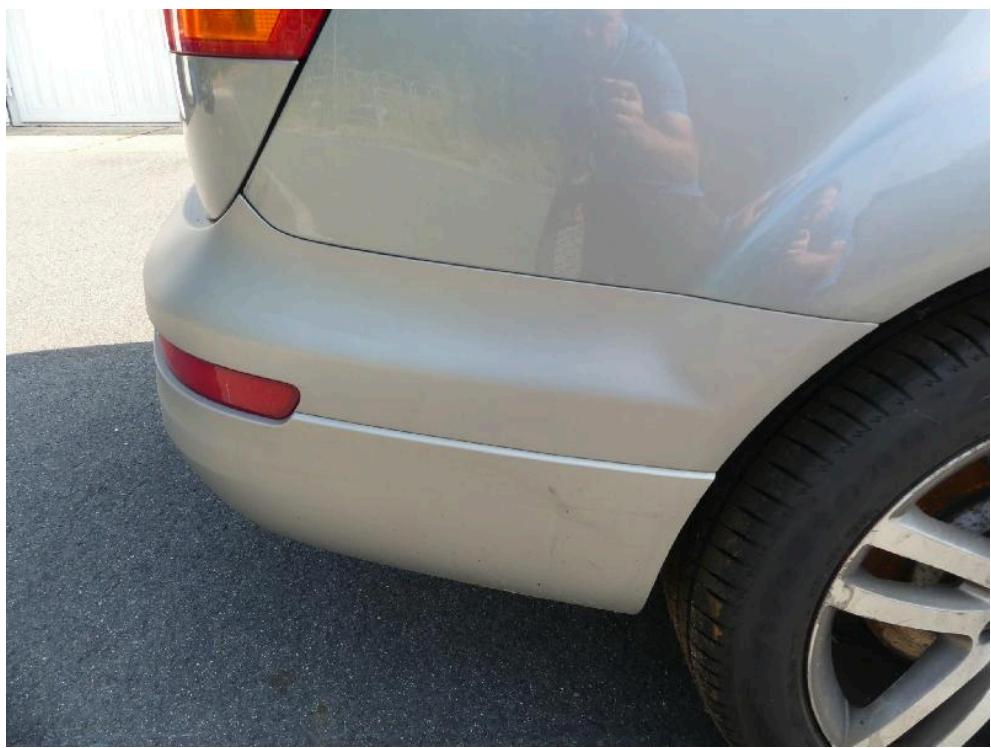
Bild: 87 Ansicht Türeinstieg hinten rechts,

Bild: 88 dieser ist sichtbar im Grundmaterial beschädigt.
