DEKRA Automobil GmbH
Köhlerstr. 18, 01239 Dresden

Bewertungsgutachten

Kennzeichen **nicht vorhanden** **FIN** **WV1ZZZ2DZ1H029078**

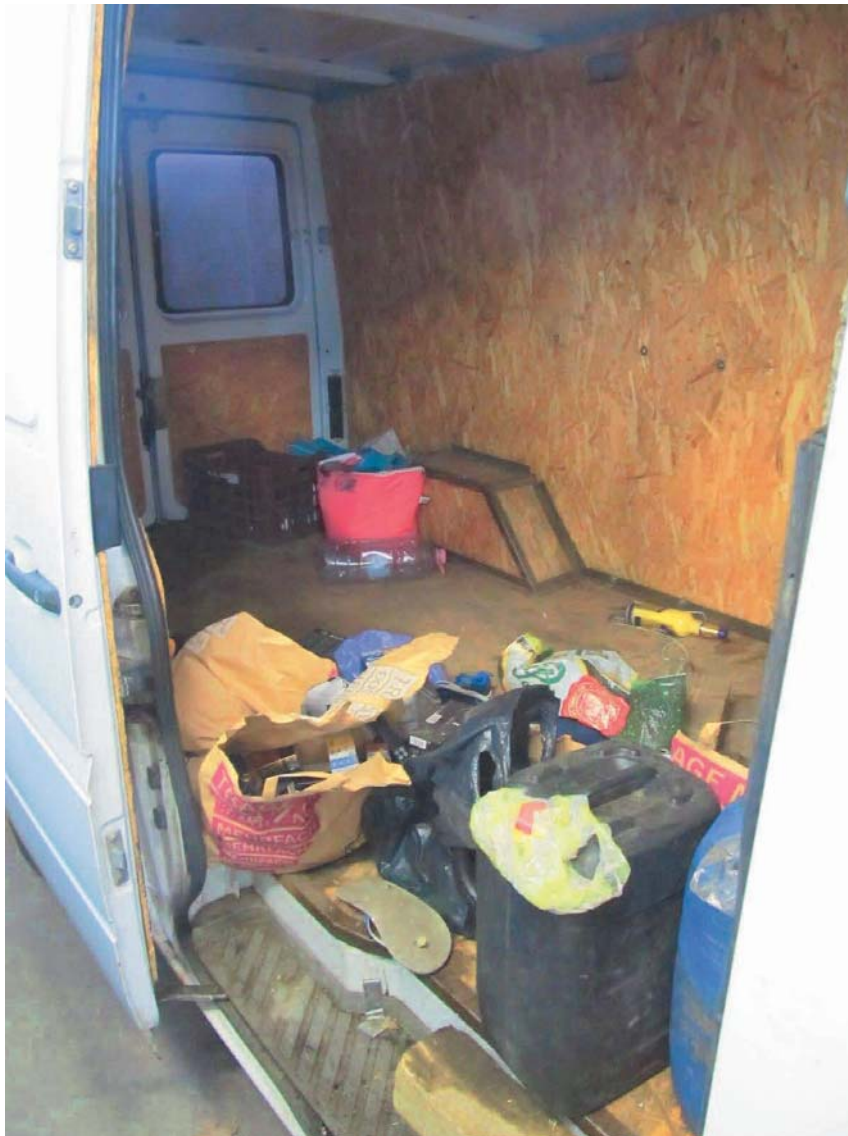
Bild 5 : Laderaum
Schiebetürmechanik defekt

Gesamtfahrzeug Diverse Korrosionen / Restspuren Nachlackierungen / Nahabdichtung gerissen, lackieren mit Lackaufbau (Bild 6, 7, 8, 10, 11); Hecktüren lokal gestaucht, instandsetzen (Bild 12); Seitenwand rechts zerkratzt, lackieren mit Lackaufbau (Bild 9); Diverse Dellen und Kratzer, instandsetzen; Schiebetürmechanik defekt, erneuern (Bild 5). Innenraum und Laderaum verschmutzt, reinigen. Bremsen Standkorrosion, erneuern.

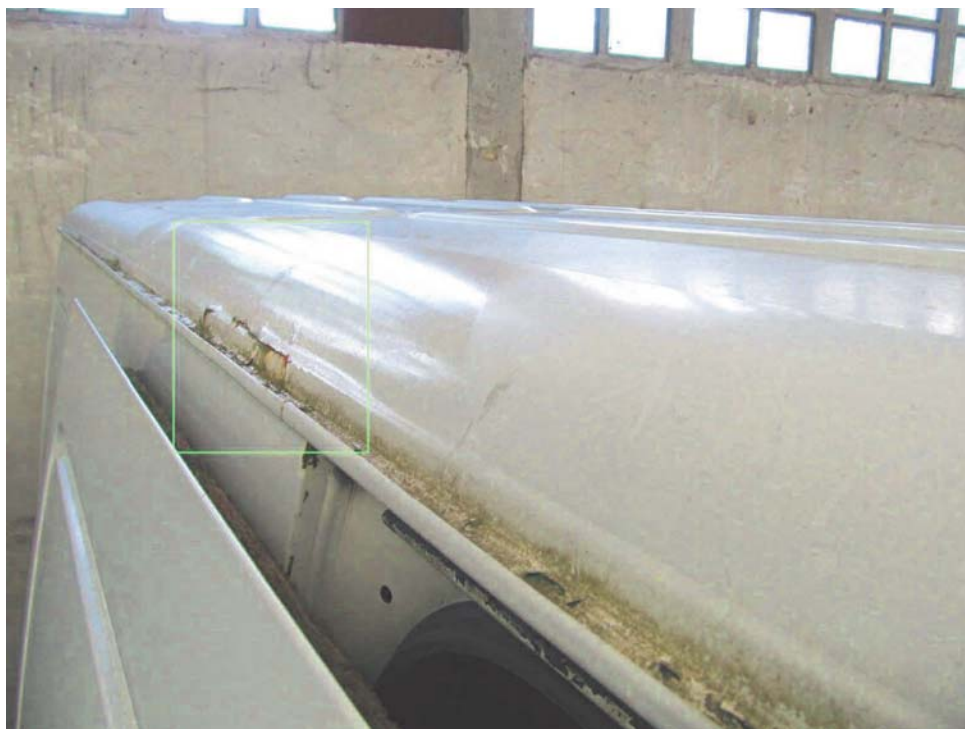
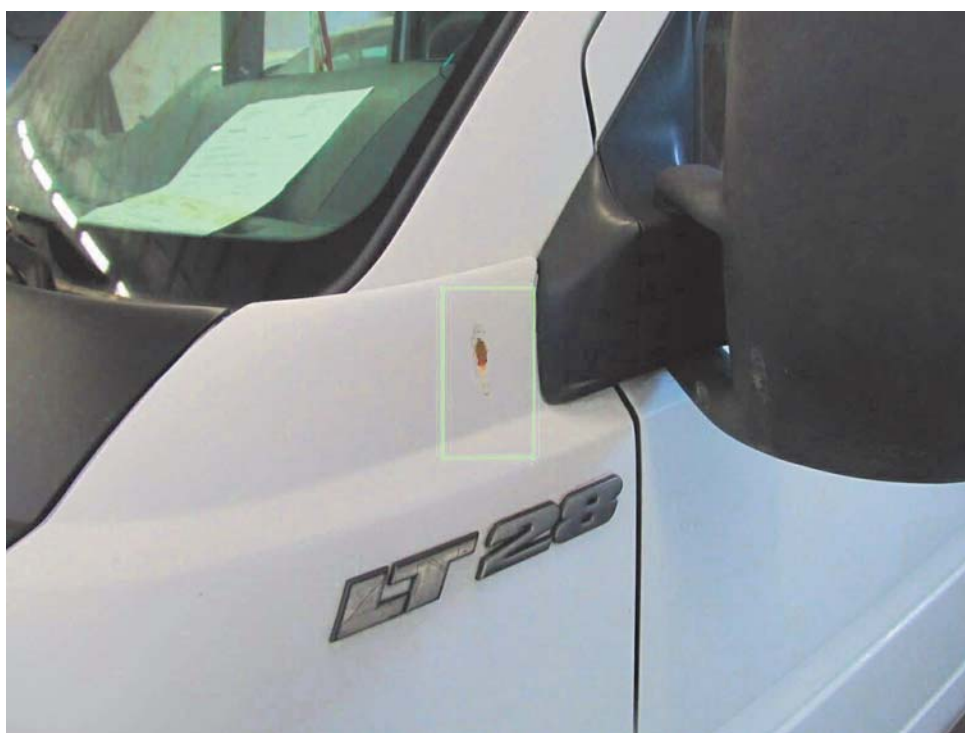
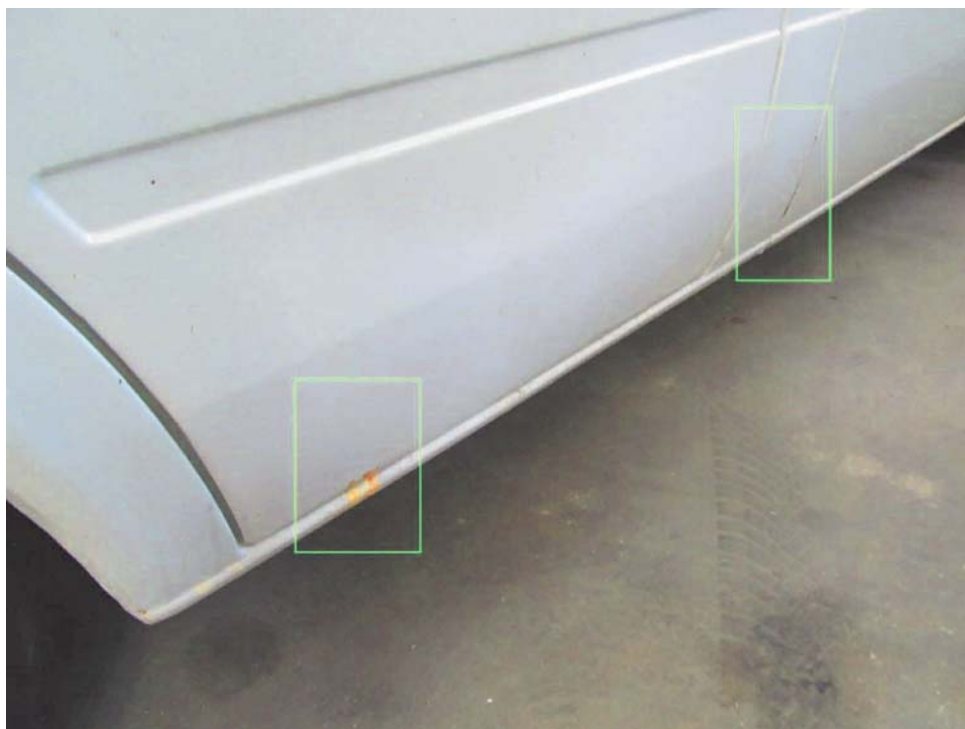
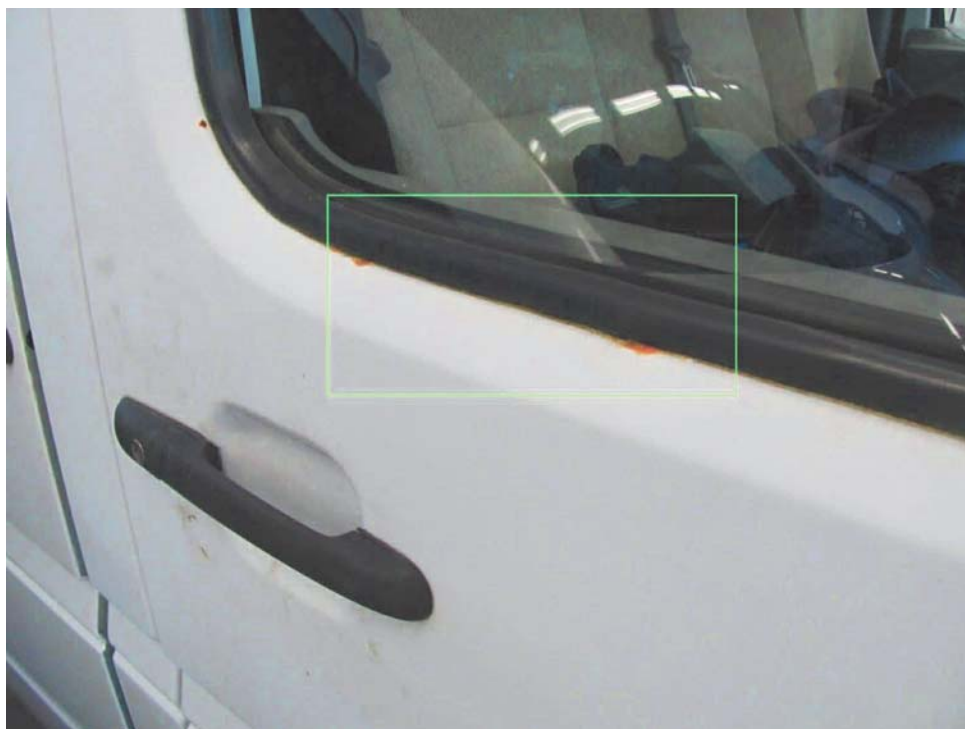
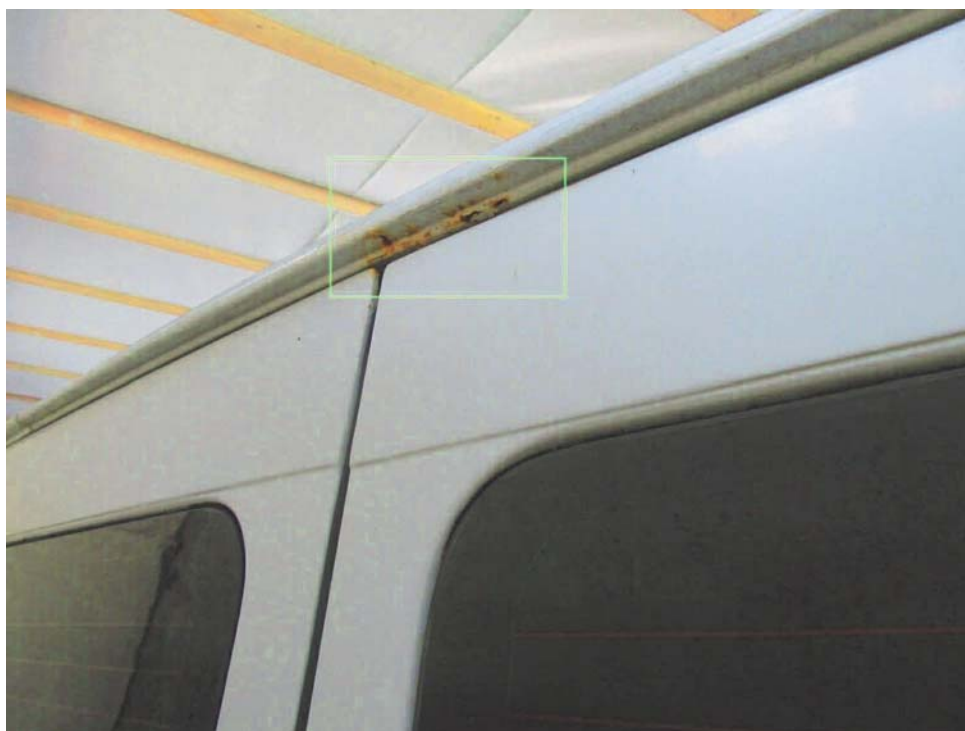
Bild 6 : Gesamtfahrzeug Diverse Korrosionen / Restpuren Nachlackierungen / Nahabdichtung gerissen

Bild 7 : Gesamtfahrzeug Diverse Korrosionen / Restpuren Nachlackierungen / Nahabdichtung gerissen

Bild 8 : Gesamtfahrzeug Diverse Korrosionen / Restpuren Nachlackierungen / Nahabdichtung gerissen

Bild 10 : Gesamtfahrzeug Diverse Korrosionen / Restpuren Nachlackierungen / Nahabdichtung gerissen

Bild 11 : Gesamtfahrzeug Diverse Korrosionen / Restpuren Nachlackierungen / Nahabdichtung gerissen

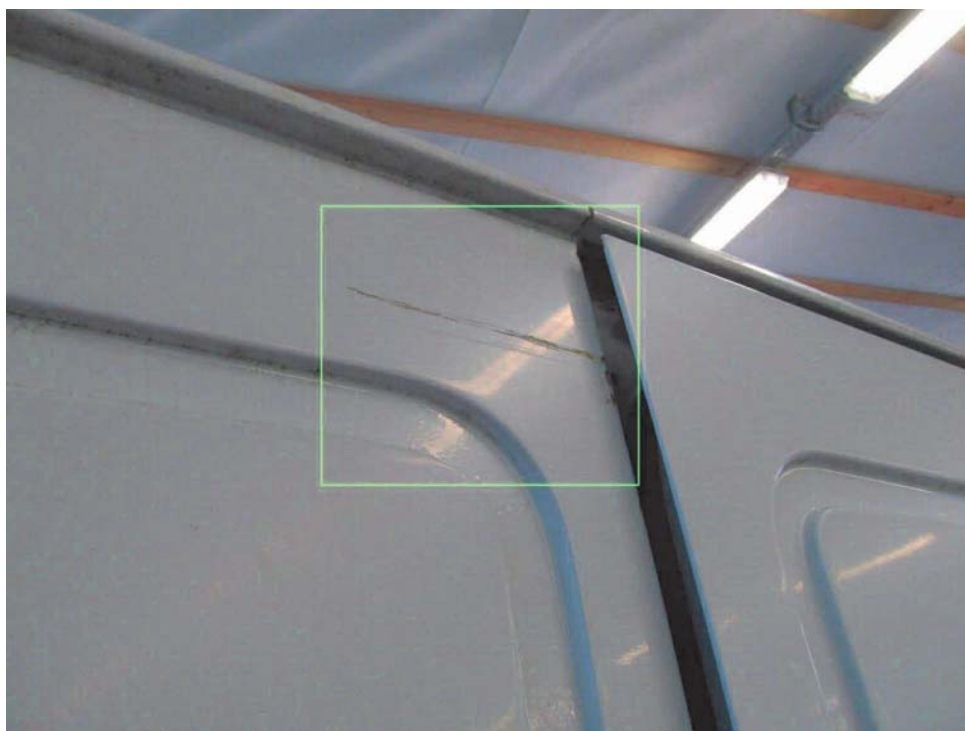
Bild 9 : Seitenwand rechts zerkratzt

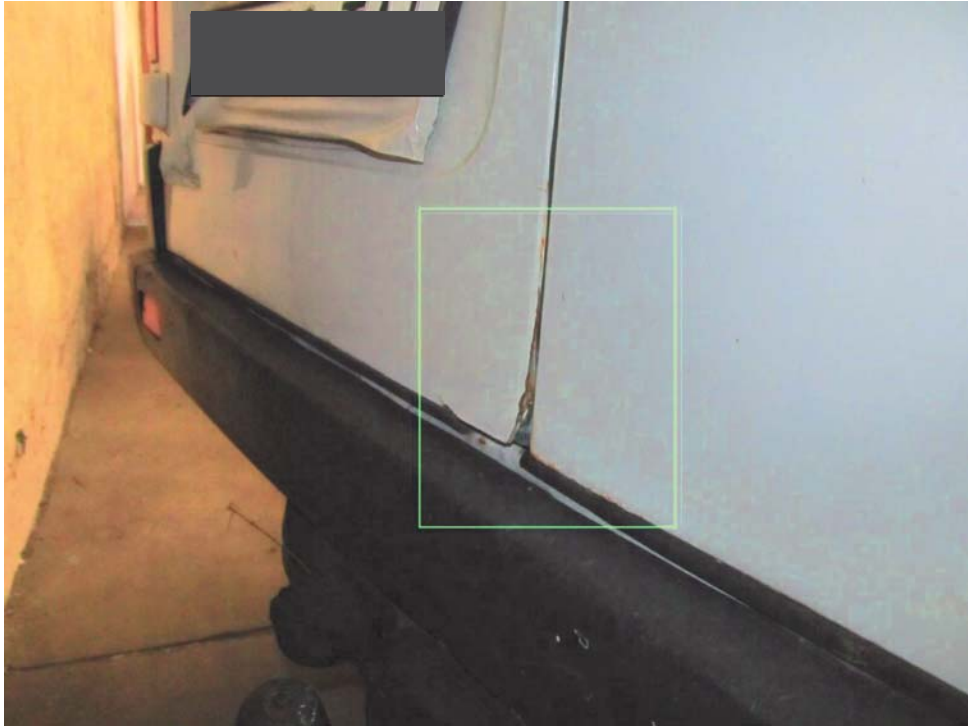
Bild 12 : Hecktüren lokal gestaucht
