DEKRA Automobil GmbH
Köhlerstr. 18, 01239 Dresden

Bewertungsgutachten

FIN WBAVS11070KK67125

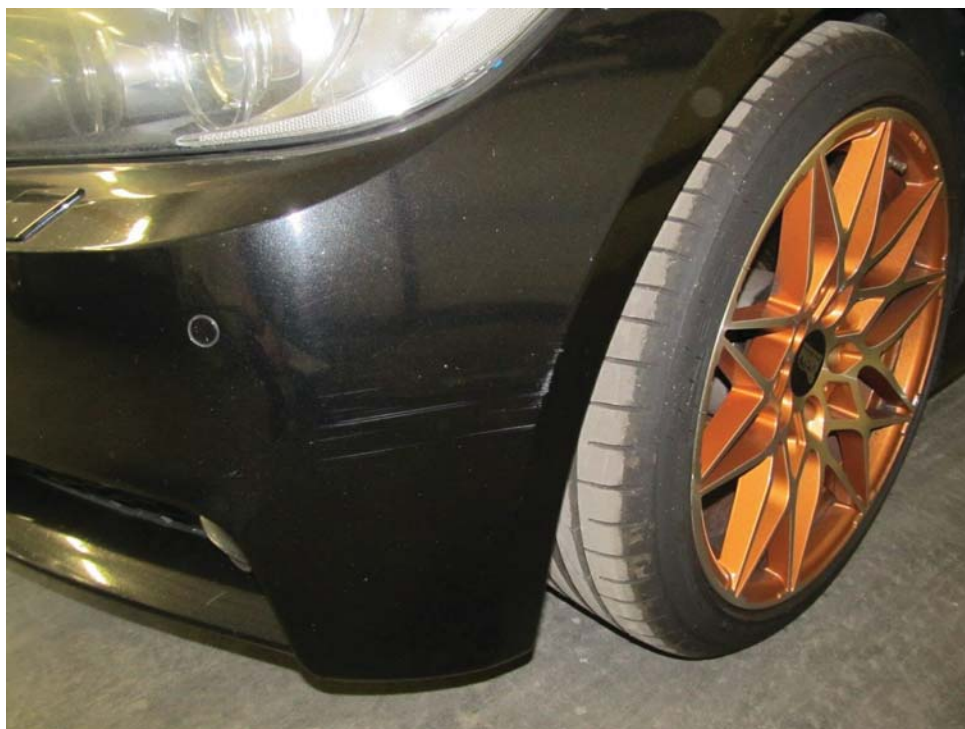
Bild 5 : Stoßfänger vorne Lackierung, zerkratzt, lackieren mit Lackaufbau

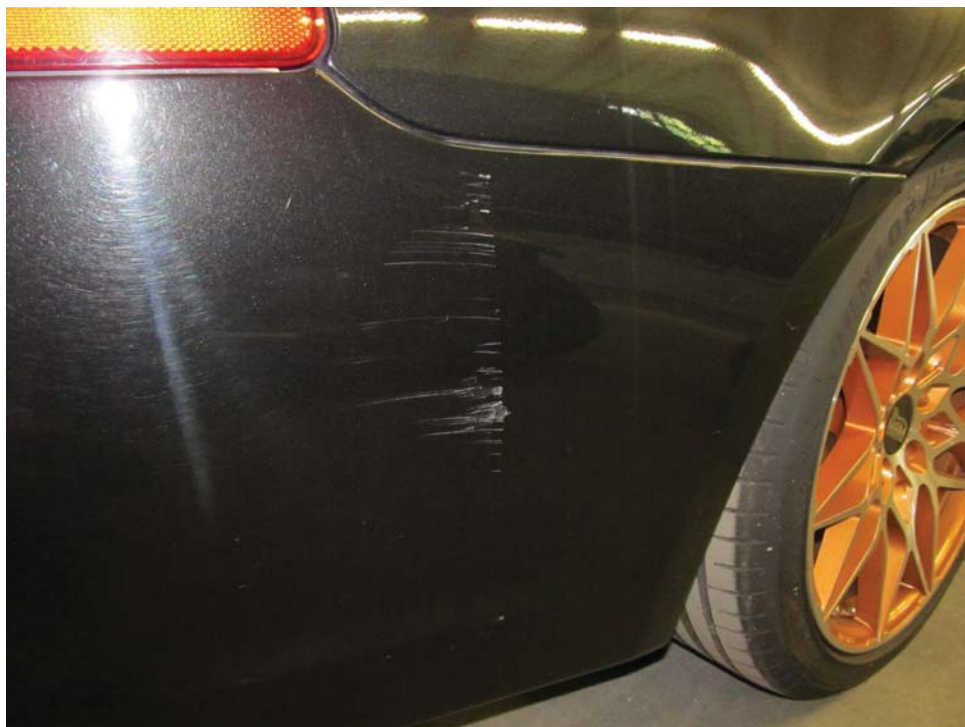
Bild 6 : Stoßfänger hinten Lackierung, zerkratzt, lackieren mit Lackaufbau

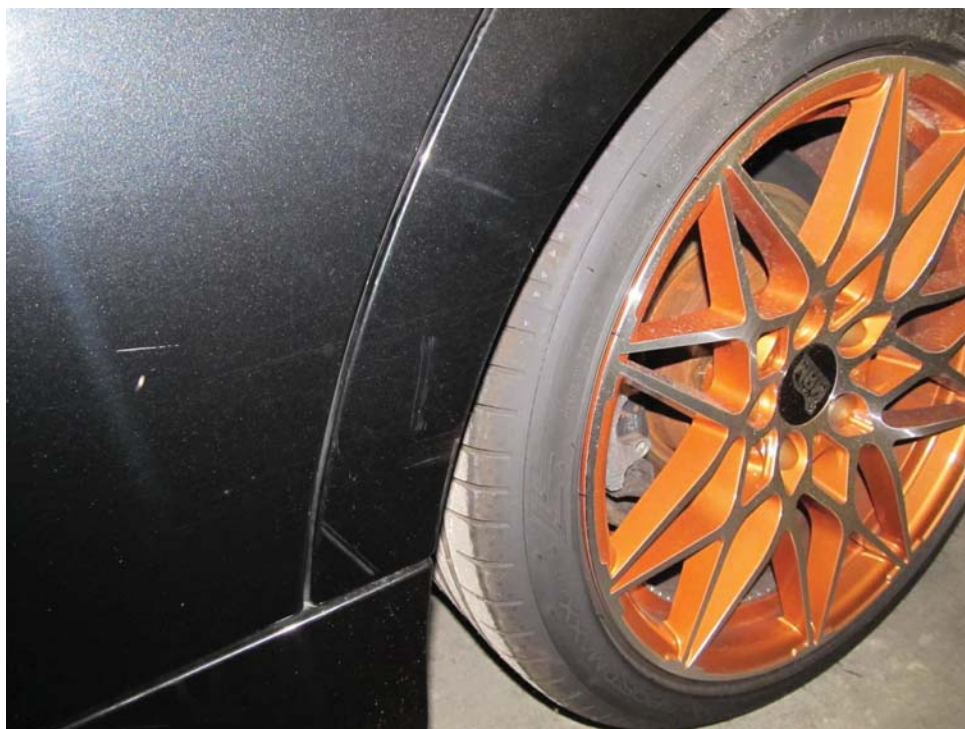
Bild 7 : Seitenteil hinten links Lackierung, zerkratzt, lackieren mit Lackaufbau

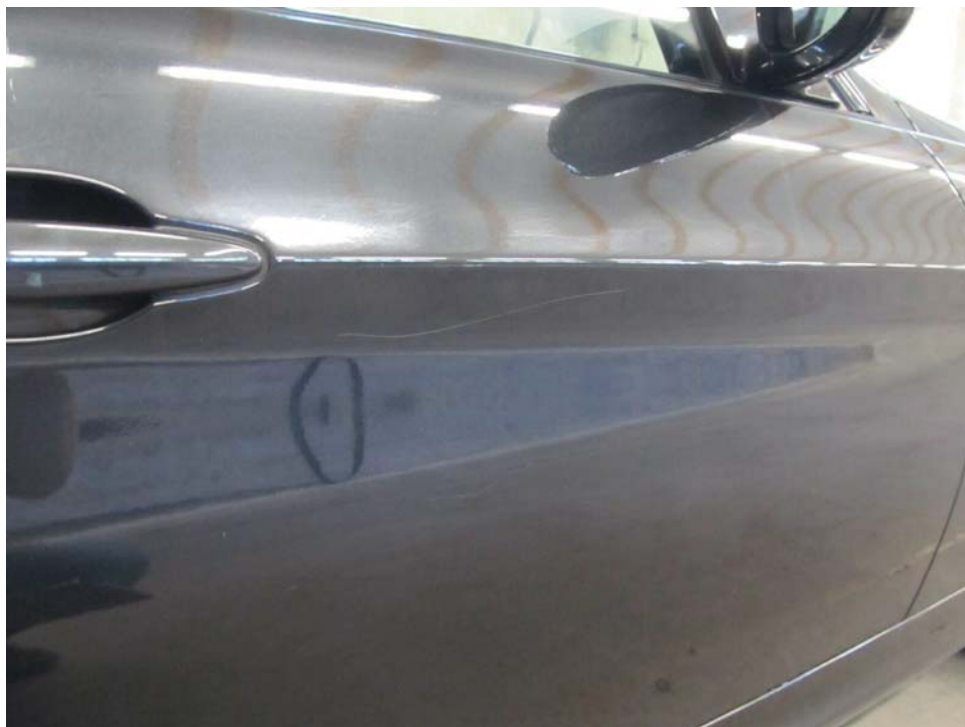
Bild 8 : Tür vorne rechts Lackierung, zerkratzt, lackieren mit Lackaufbau

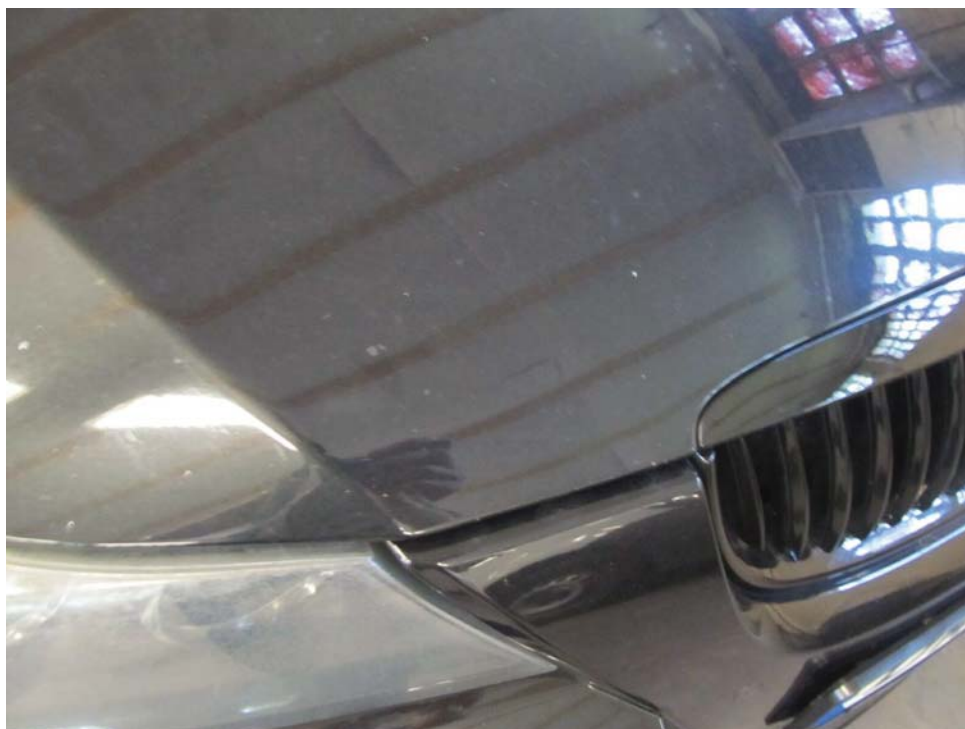
Bild 9 : Motorhaube Lackierung, viele Steinschläge, lackieren mit Lackaufbau
