# Gutachten

## Fahrzeugbewertung

05189WF23

Fahrzeugbewertung

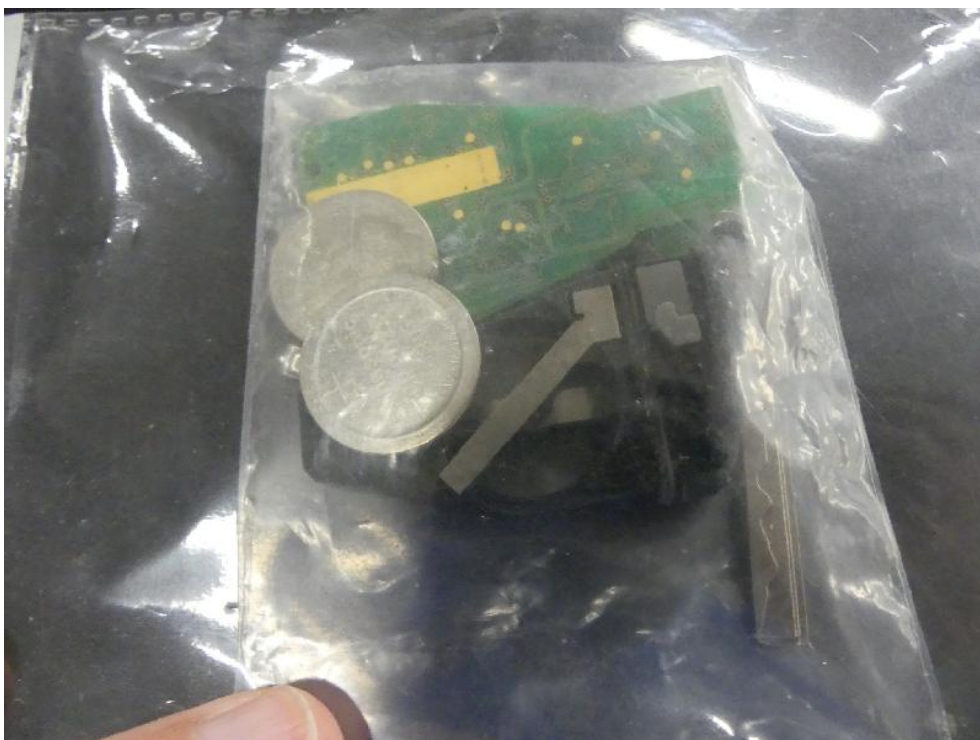
Bild: 20 Ausweisung 1x Schlüssel defekt

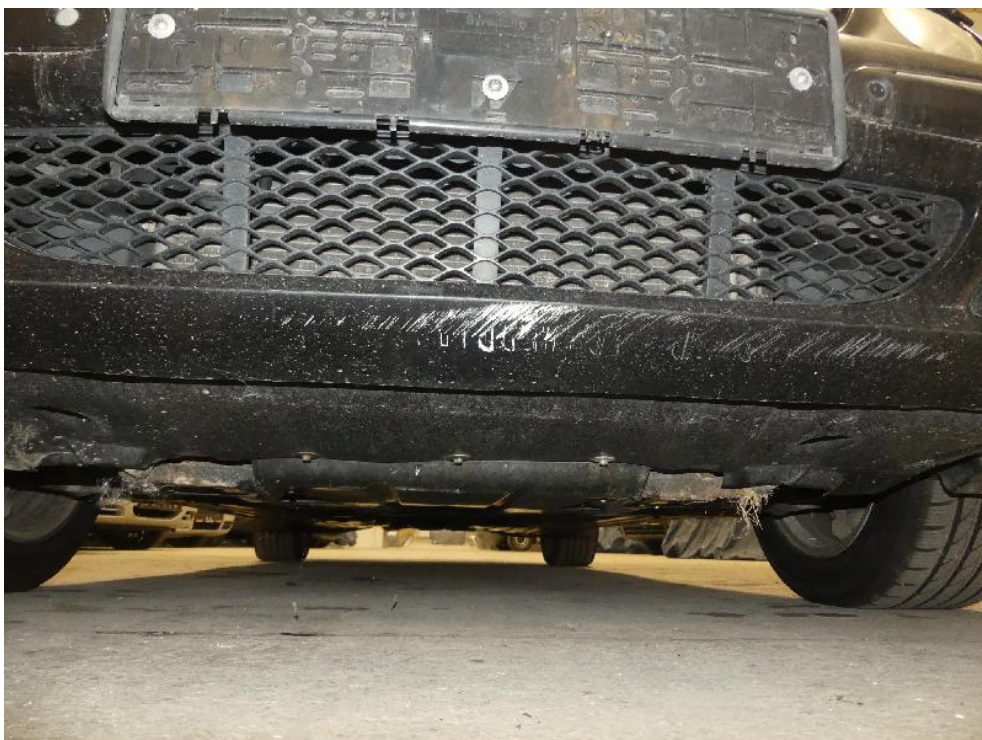
Bild: 40 Frontverkleidung unterhalb verkratzt

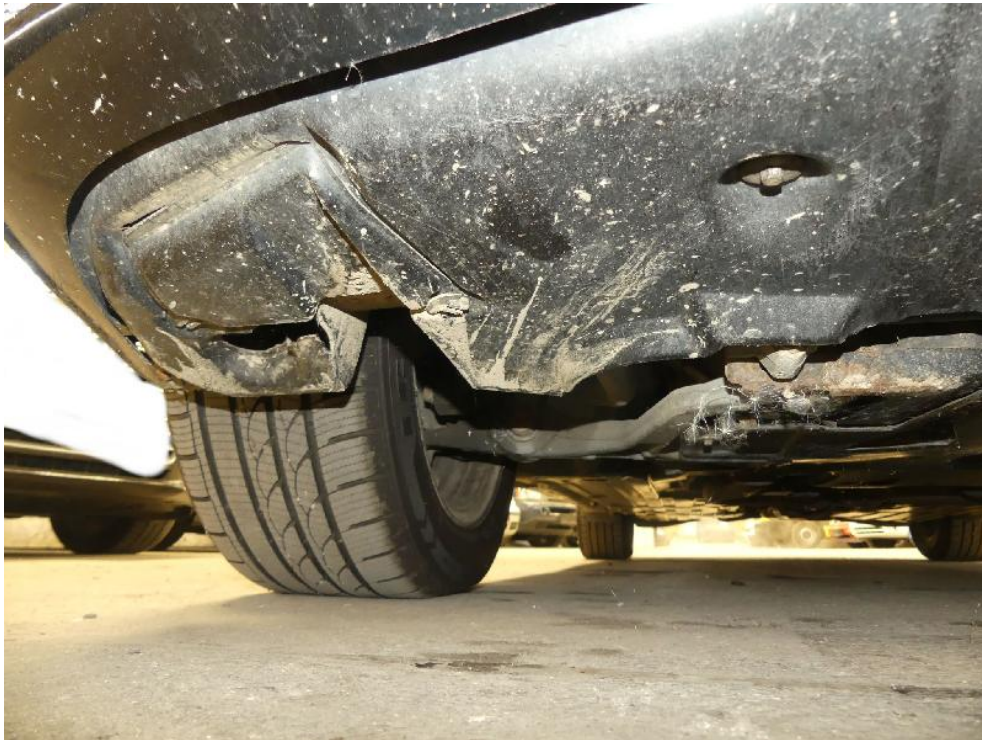
Bild: 41 Unterfahrschutz gebrochen

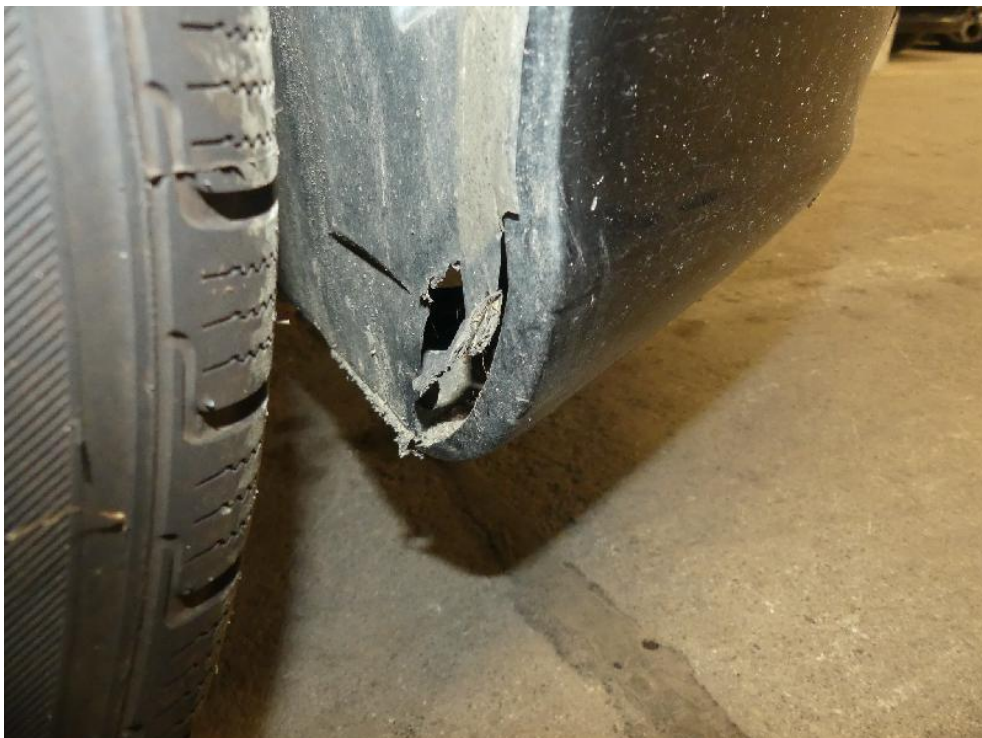
Bild: 42 Ansicht Radhausverkleidung vorn rechts, diese ist partiell im Grundmaterial abgetragen.

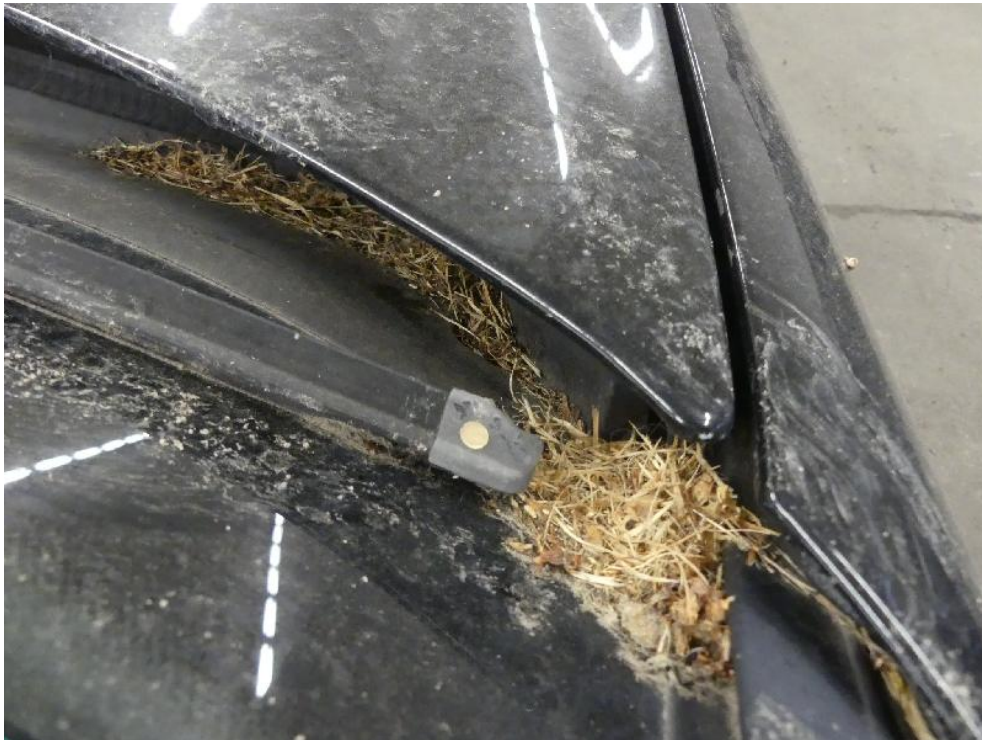
Bild: 43 Diverse Rückstände von Naturprodukte

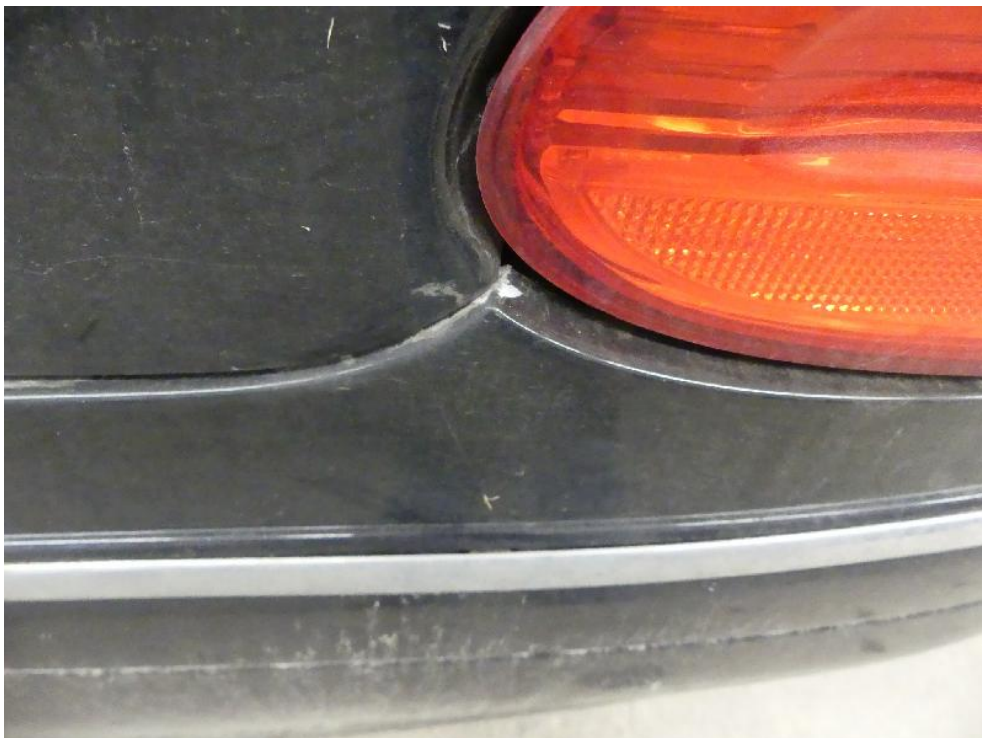
Bild: 44 Versatz der Einbaulage Heckverkleidung rechts zur Seitenwand.

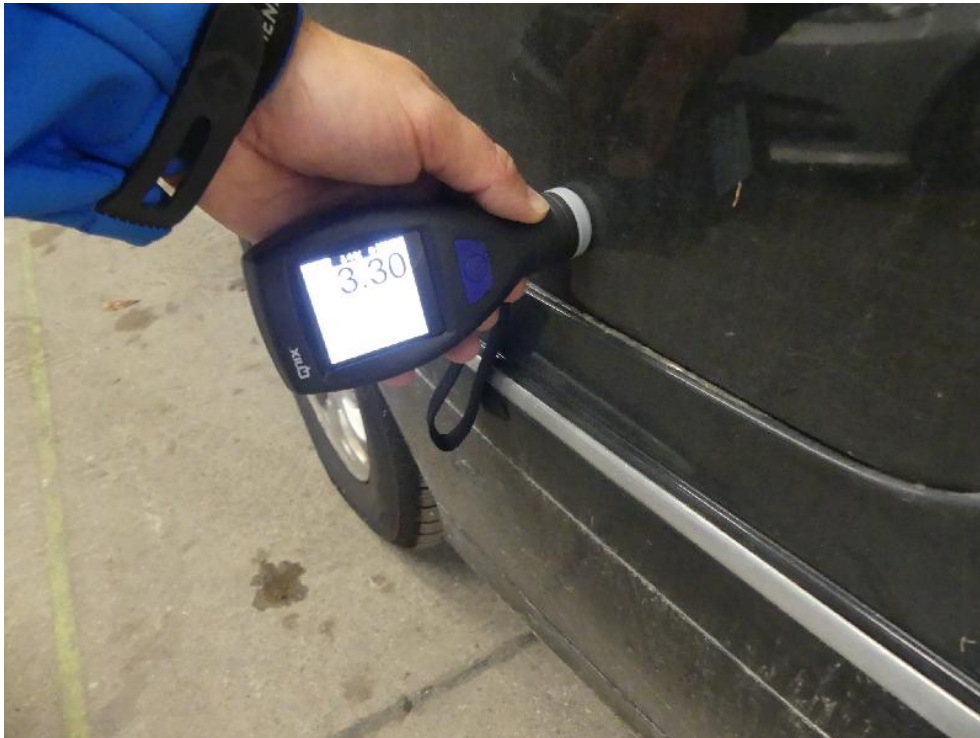
| Seitenwand, hinten links | 3300 µm |

Bild: 45 Lackschichtdickenmessung der Seitenwand links 3,3mm festgestellt.

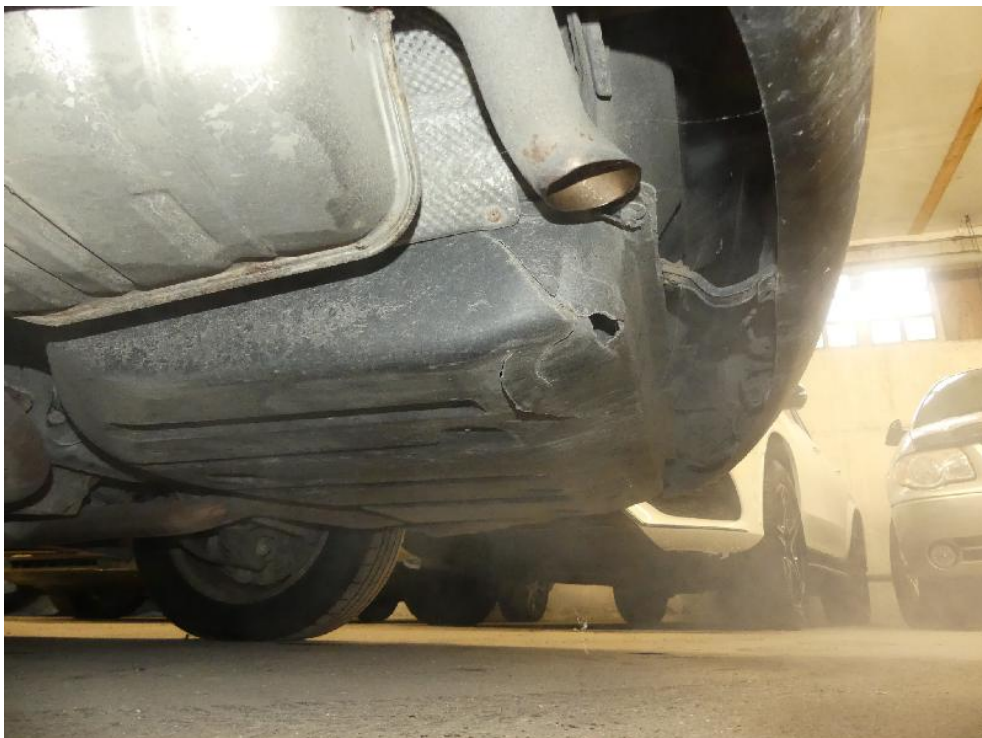
Bild: 50 Unterbodenverkleidung Heck gebrochen.

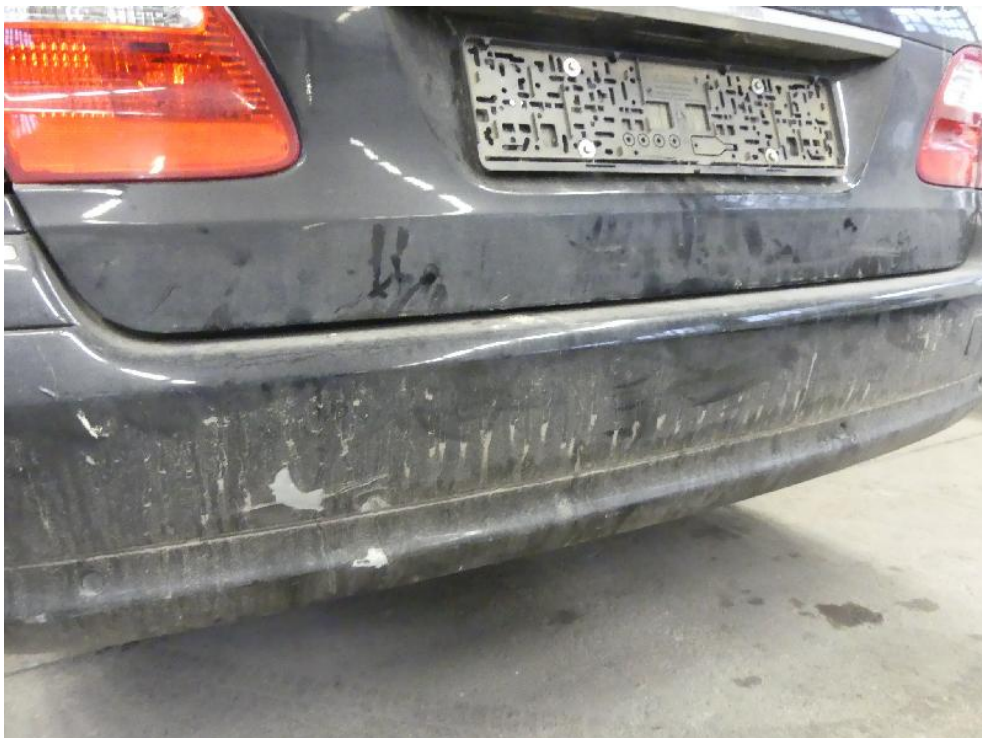
Bild: 52 Heckverkleidung linksseitig im Grundmaterial gestaut.

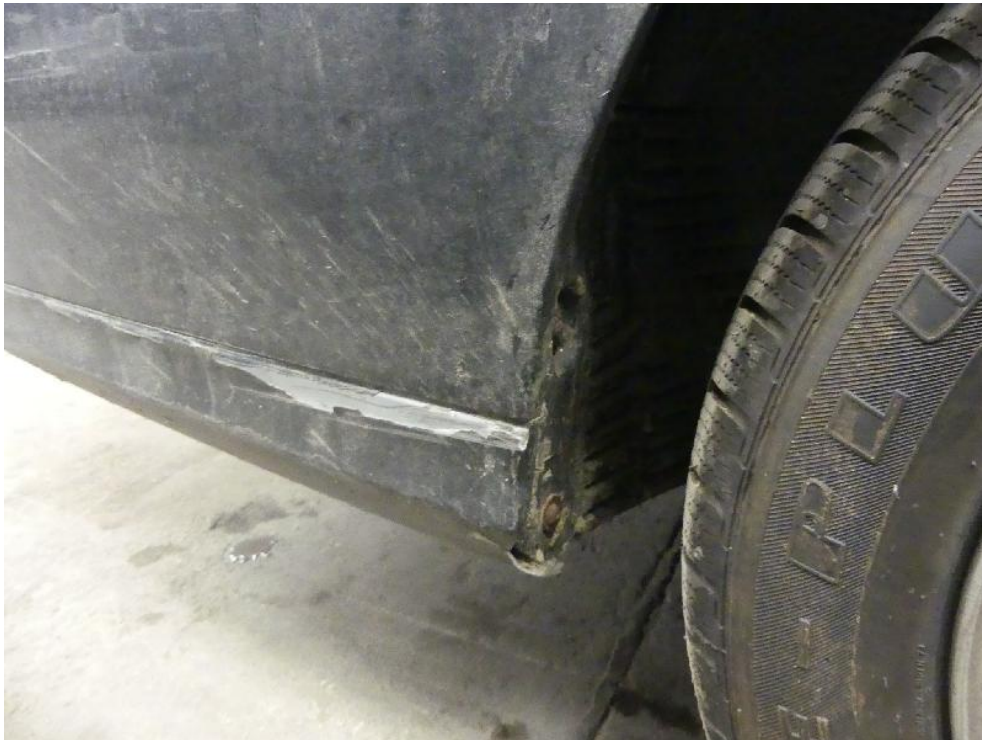
Bild: 55 Ansicht Heckverkleidung, der Lackaufbau ist sichtbar abgetragen.

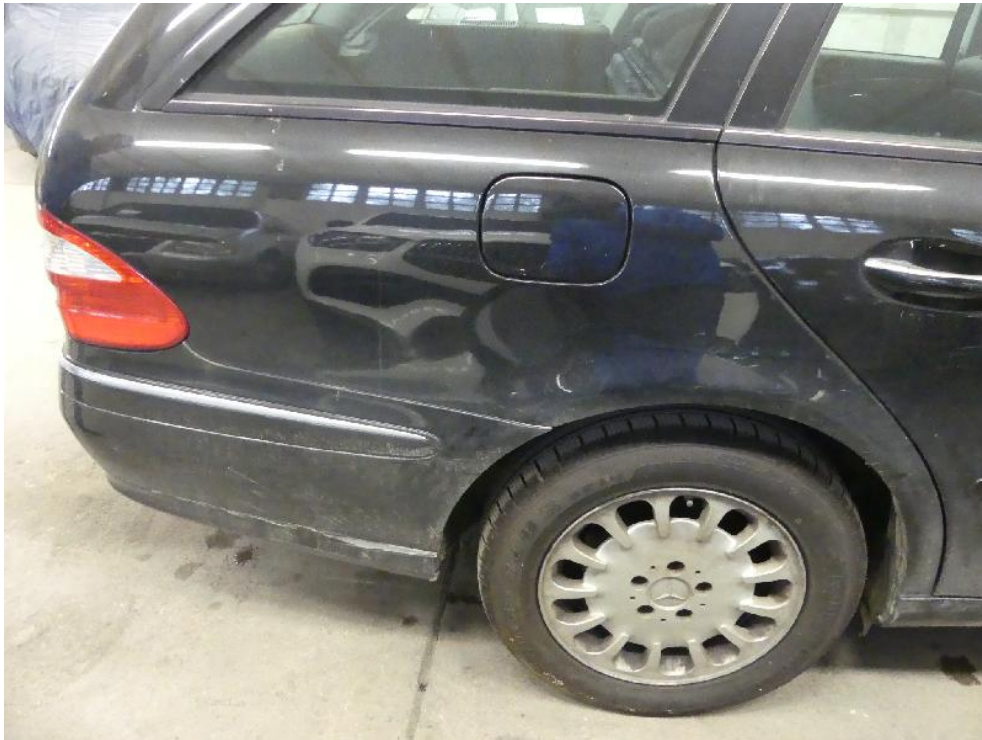
Bild: 57 Seitenwand links nachlackiert

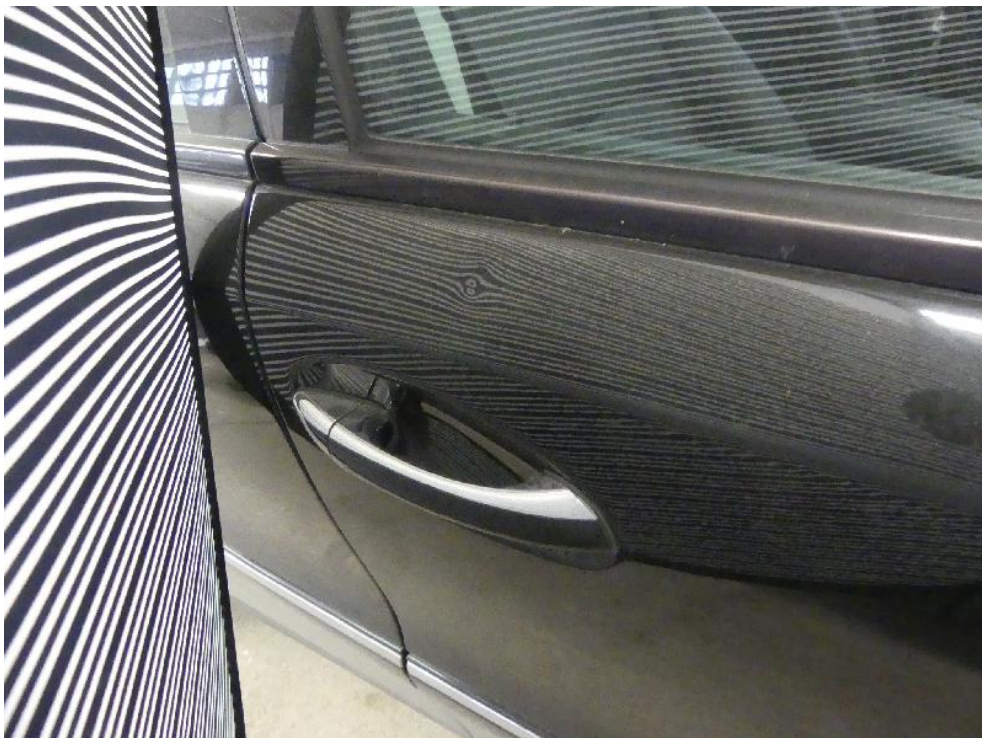
Bild: 58 Ansicht Beifahrertür, diese ist punktuell gestaucht.

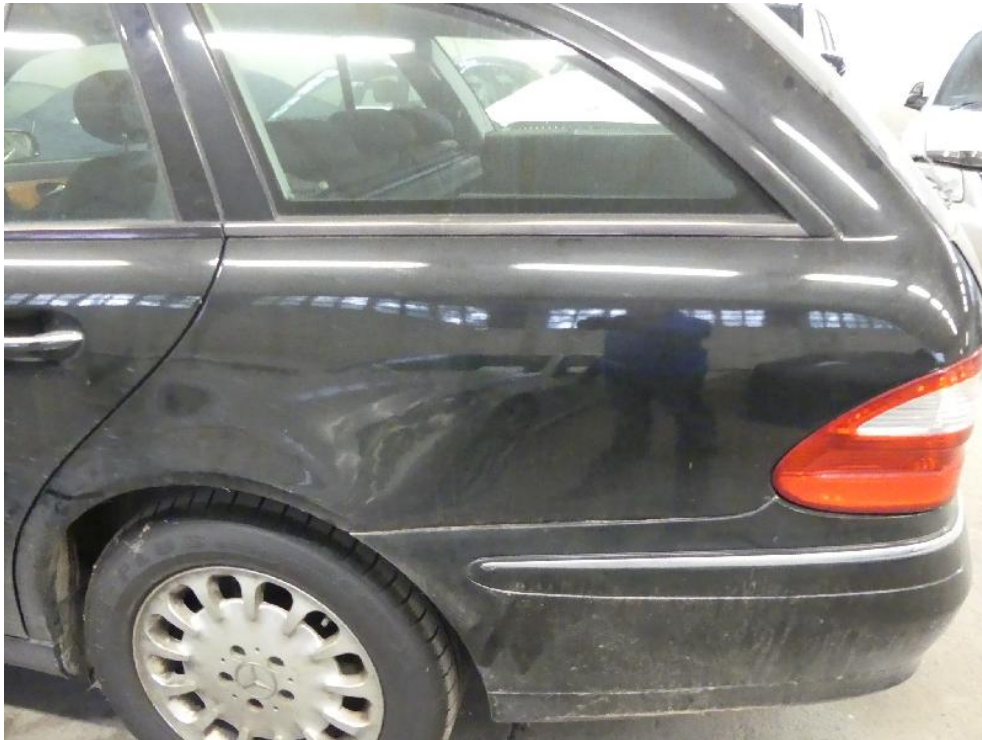
| Reparierte Vorschäden | Seitenwand links inst. + lackiert |

Bild: 59 Seitenwand links instandgesetzt und lackiert.

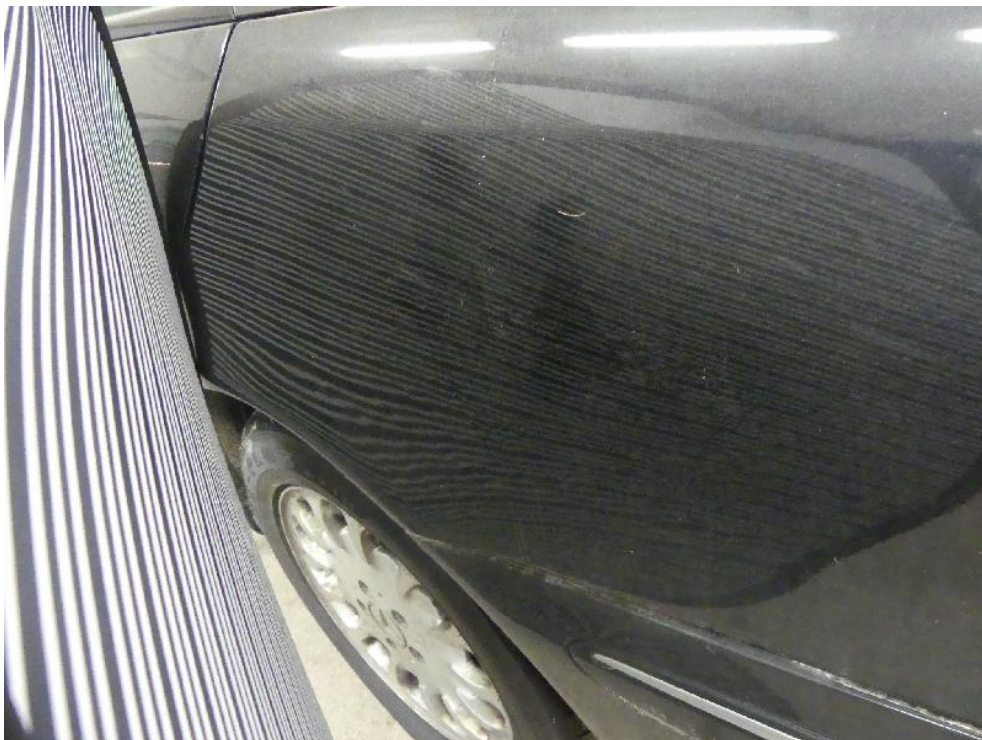
Bild: 60 Oberflächenverlauf unruhig

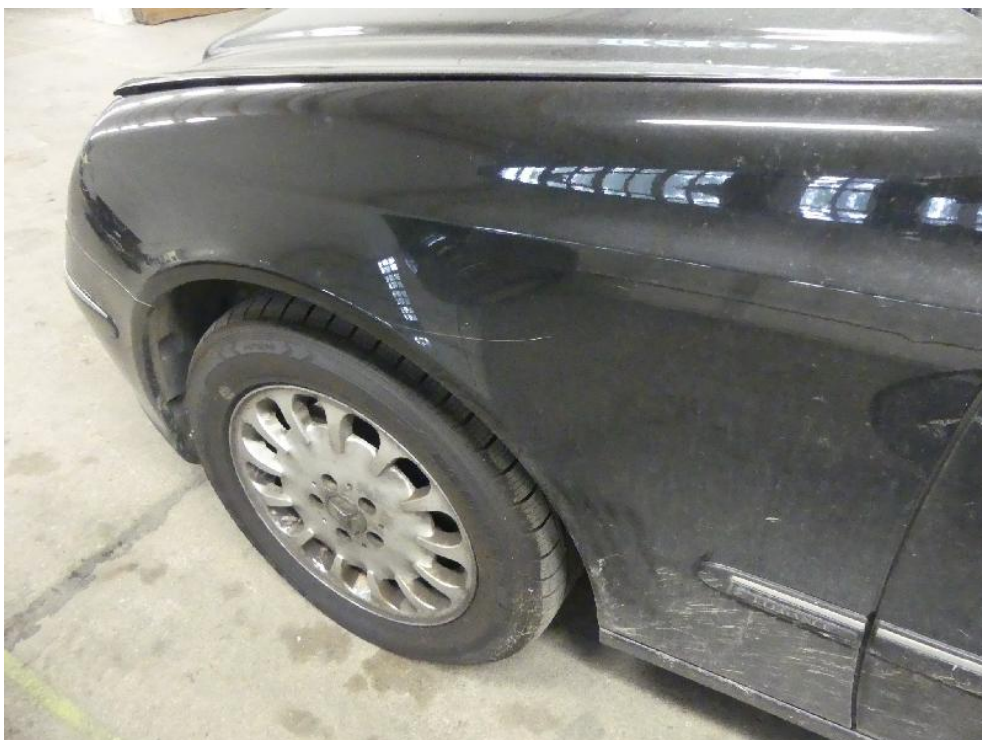
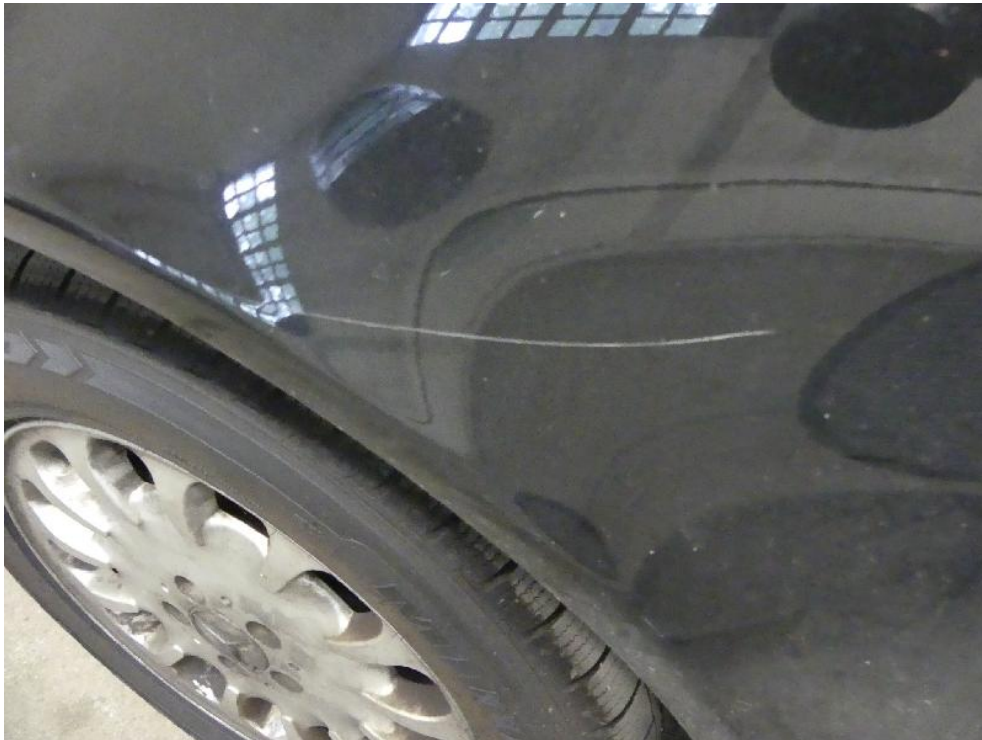
Bild: 62 Ansicht Kotflügel vorn links ...

Bild: 63 ... Lackaufbau ist streifend beschädigt.

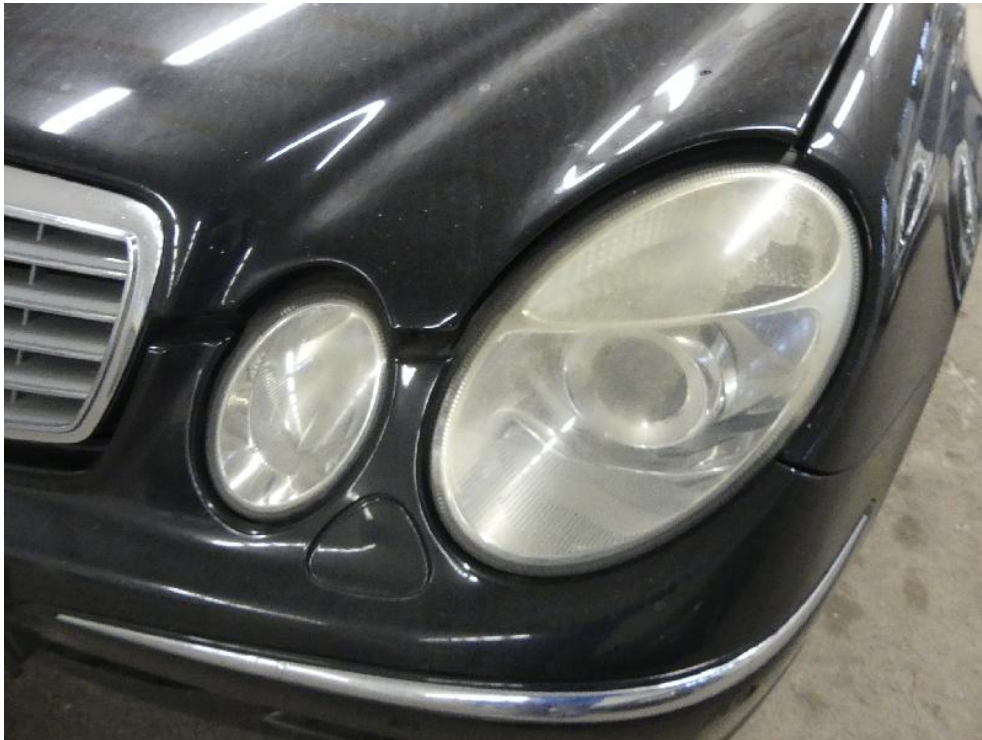
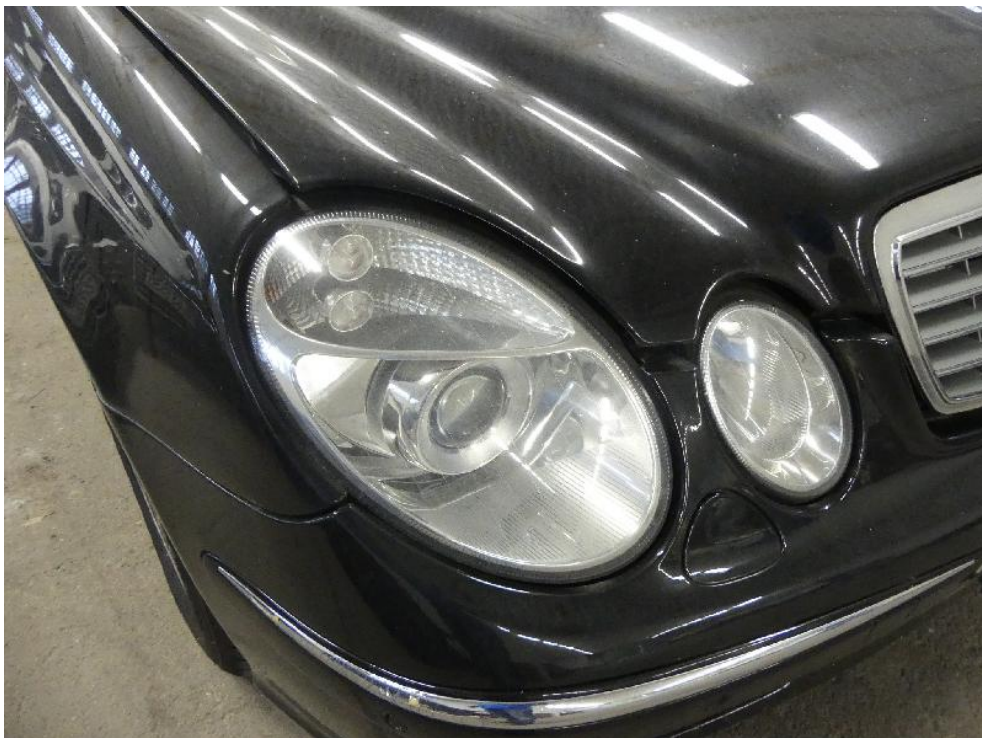
Bild: 69 Hauptscheinwerfer links blind ....

Bild: 70 ... Vergleichsdarstellung zur gegenüberliegenden Seite.
