# Fahrzeugbewertung

Crafter Kasten / 35 lang L3H2 Hochdach

## **G u t a c h t e n**

<b>Betrifft</b>	Fahrzeugbewertung
Auftrag vom / durch	02.06.2025 / Auftraggeber
Besichtigungsdatum	05.06.2025
Besichtigungsort	Verwahrstelle Staatsanwaltschaft Dresden 01936 Laußnitz
Anwesend	Vertretungsperson von Auftraggeber

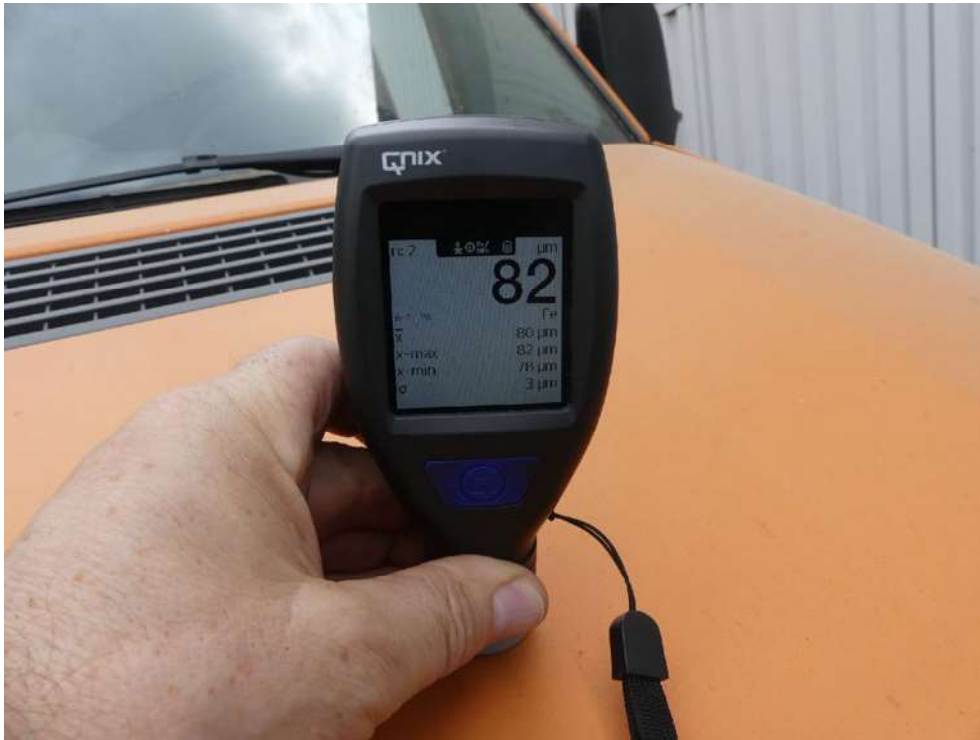
Motorhaube	82 µm
Kotflügel, vorn rechts	94 µm
Tür, vorn rechts	92 µm
Schiebetür rechts	412 µm
Seitenwand, hinten rechts	351 µm
Flügeltüren	83 / 91 µm
Seitenwand, hinten links	216 µm
Tür, vorn links	91 µm
Kotflügel, vorn links	101 µm
Dach	81 µm

Bild: 9 Ausweisung Lackschichtdickenmessung vorgenommen, Messwerte dem beiliegenden Protokoll entnehmen.

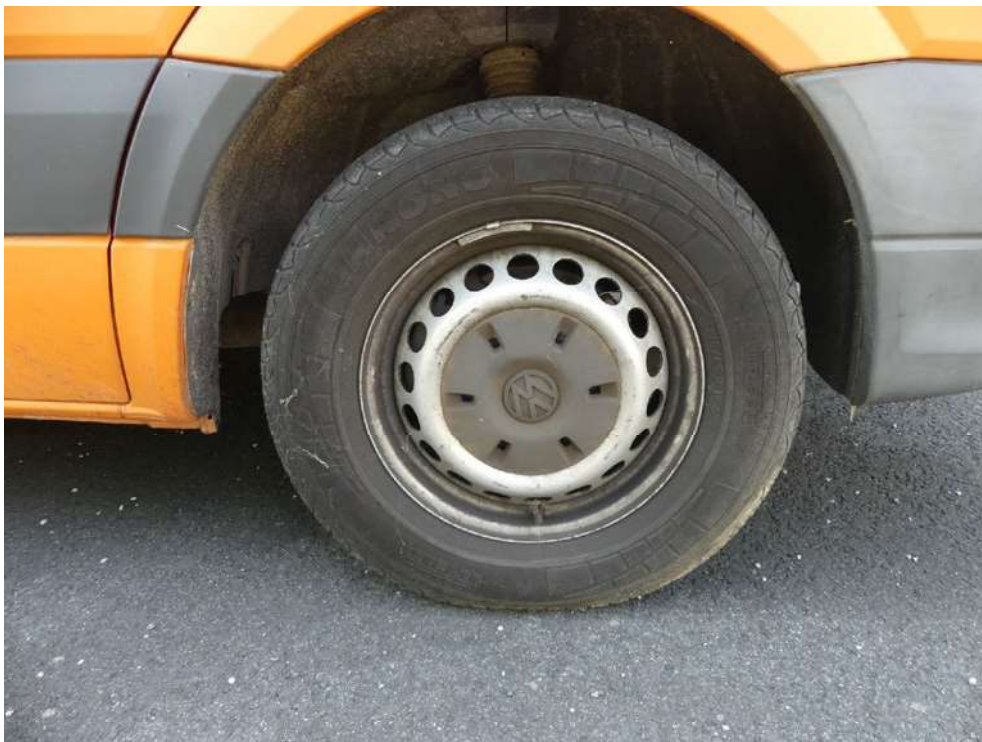
Achse	Hersteller	Dimension / Bezeichnung
1	Pirelli	235/65 R16C 115/113R Pirelli Chrono (DOT 4806)
2	Pirelli	235/65 R16C 115/113R Pirelli Chrono (DOT 4806)
Reifenzustand		nicht verkehrssicher

Bild: 28 Ausweisung der am Fahrzeug verbauten Rad/Reifenkombination.

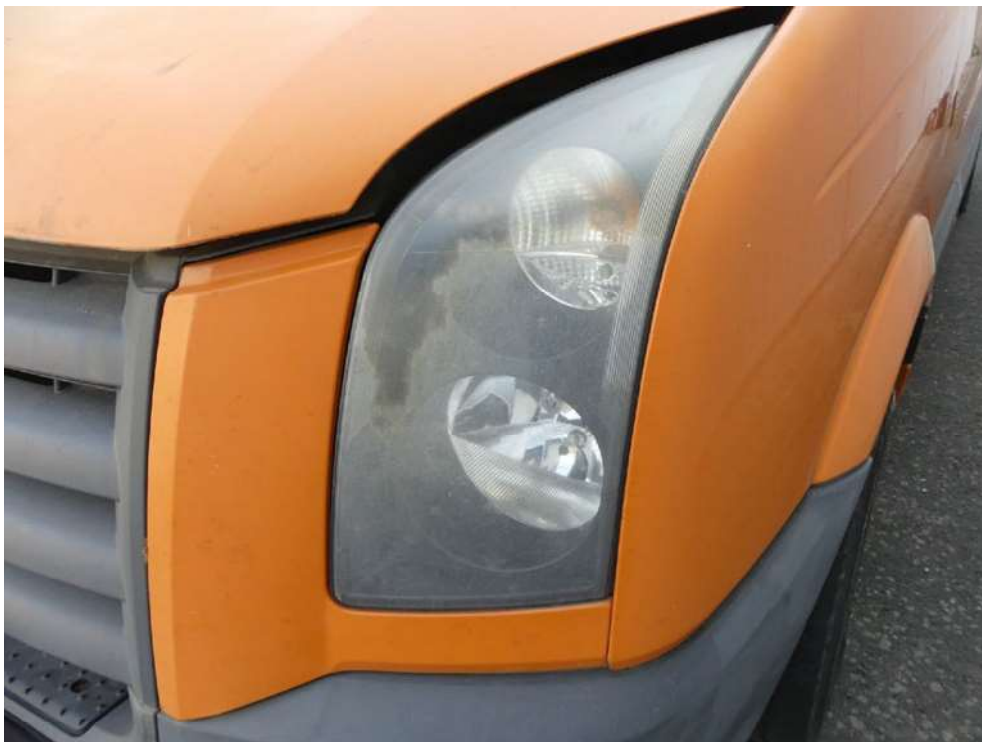
Bild: 30 Ausweisung Zustand Hauptscheinwerfer

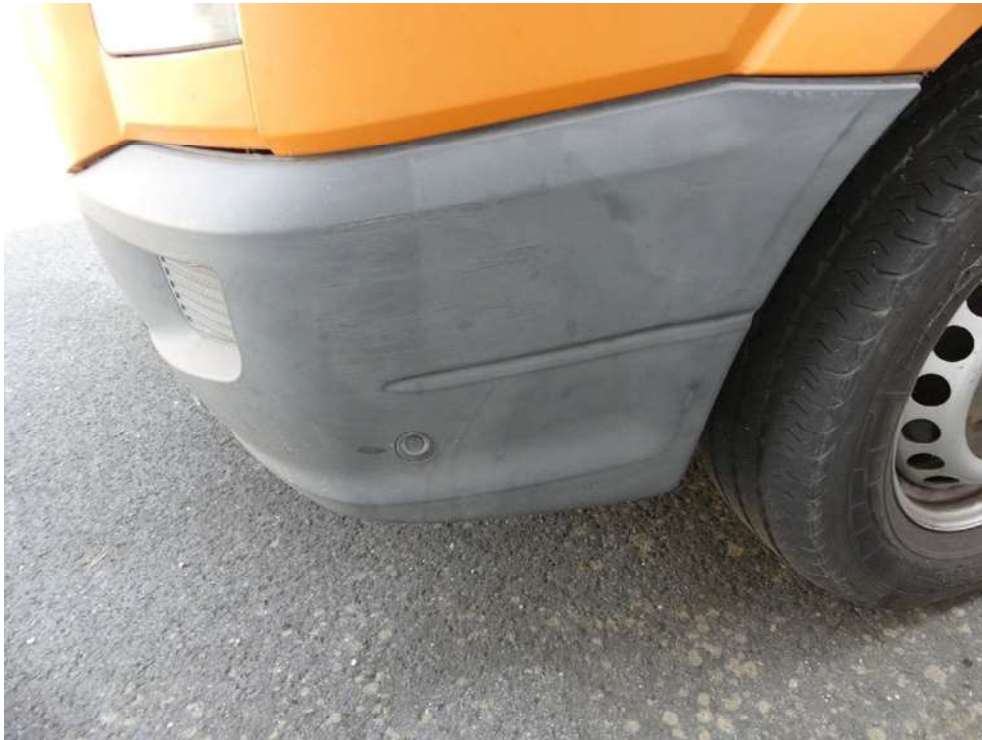
Bild: 31 Ausweisung Beschädigung Frontverkleisung

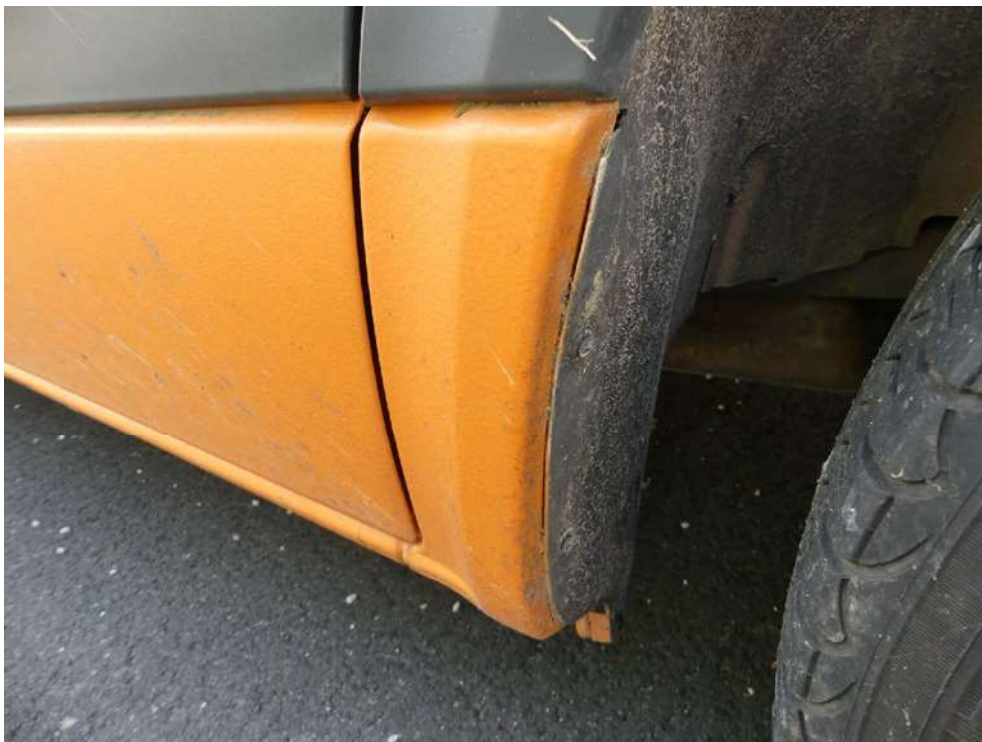
Karosseriezustand	ausreichend
Zustand des Innenraumes	ausreichend
Besichtigungszustand	unveränderter Zustand, unzerlegt, vorübergehend stillgelegt
Besichtigungsbedingungen	allgemein ausreichend, es stand keine Hebebühne / Hubmittel zur Verfügung
Reparierte Vorschäden	Schiebetür rechts nachlackiert, beide Fahrzeugseiten unterhalb der Beplankung Steinschlagschutz aufgetragen und nachlackiert
Nichtreparierte Vorschäden	Seitenwand rechts und Seitenwand links sowie Flügeltür rechts nicht fachgerecht instandgesetzt, mehrfacher Rostansatz an der Karosserie, Gebrauchsschäden
Bemerkung	Lackschichtdickenmessung durchgeführt - Nachlackierung feststellbar: Schiebetür rechts, Seitenwand hinten rechts + Seitenwand hinten links unterhalb + Flügeltür rechts nicht fachgerecht instandgesetzt, beide Fahrzeugseiten unterhalb der Beplankung nachlackiert

Bild: 32 Ausweisung Nachlackierung unterhalb der Beplankung

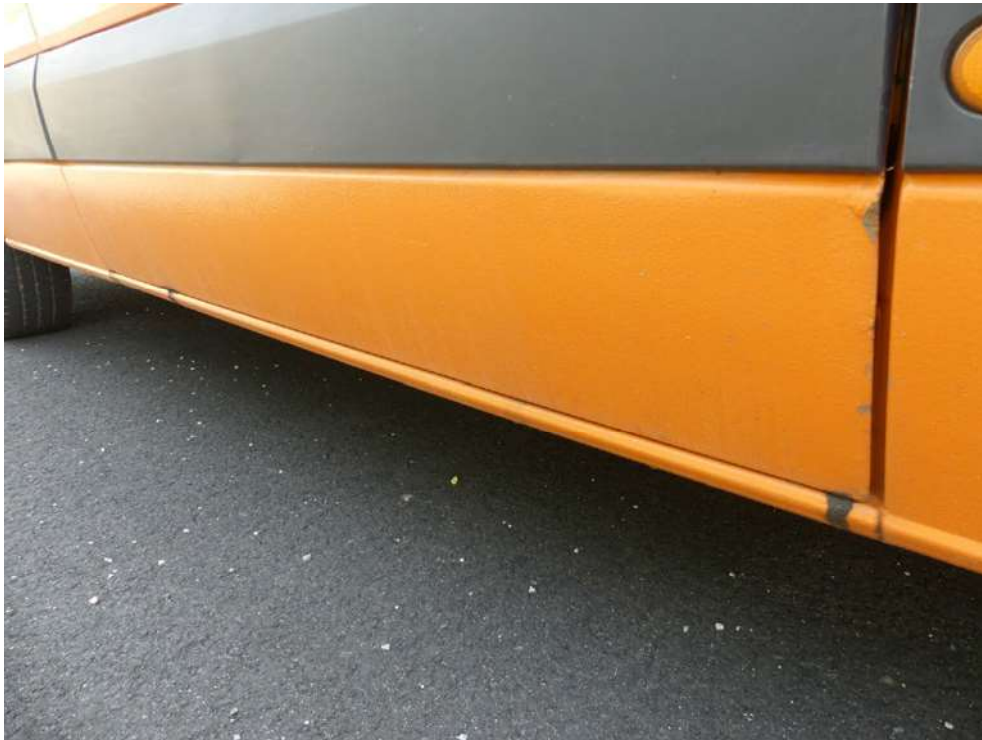
Bild: 33 Detailansicht Schiebetür unterhalb

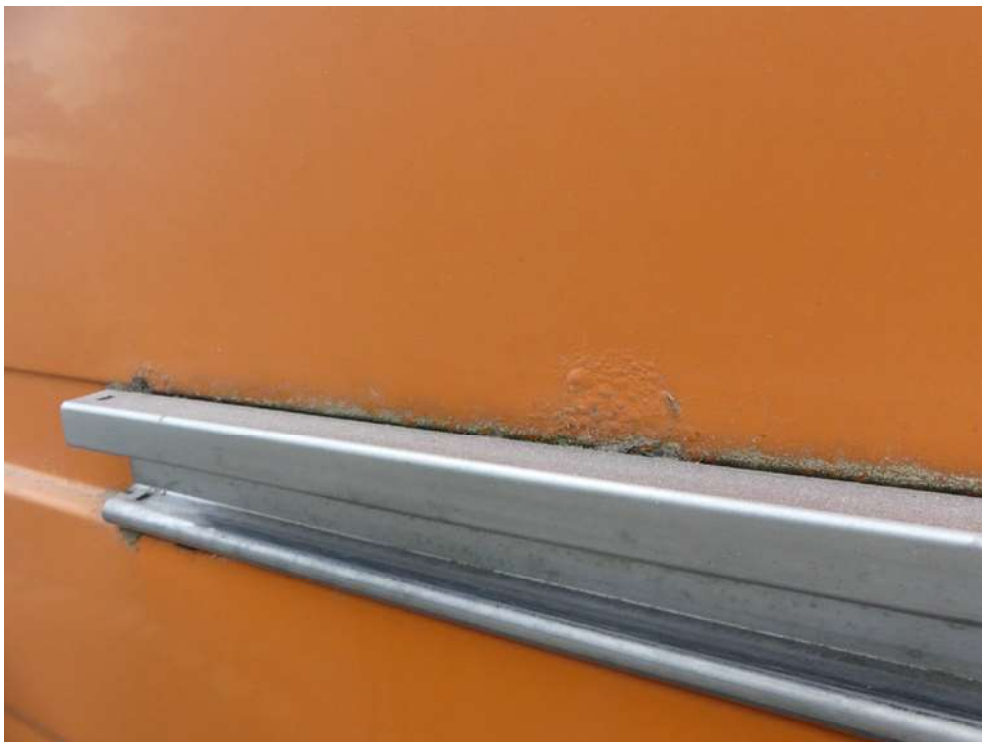
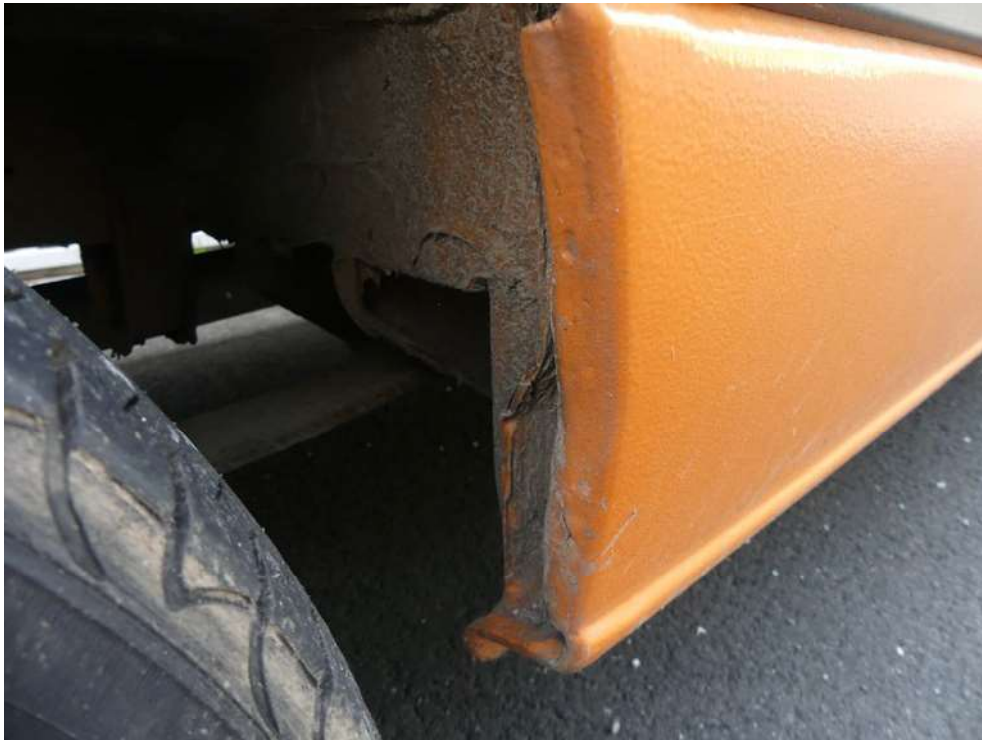
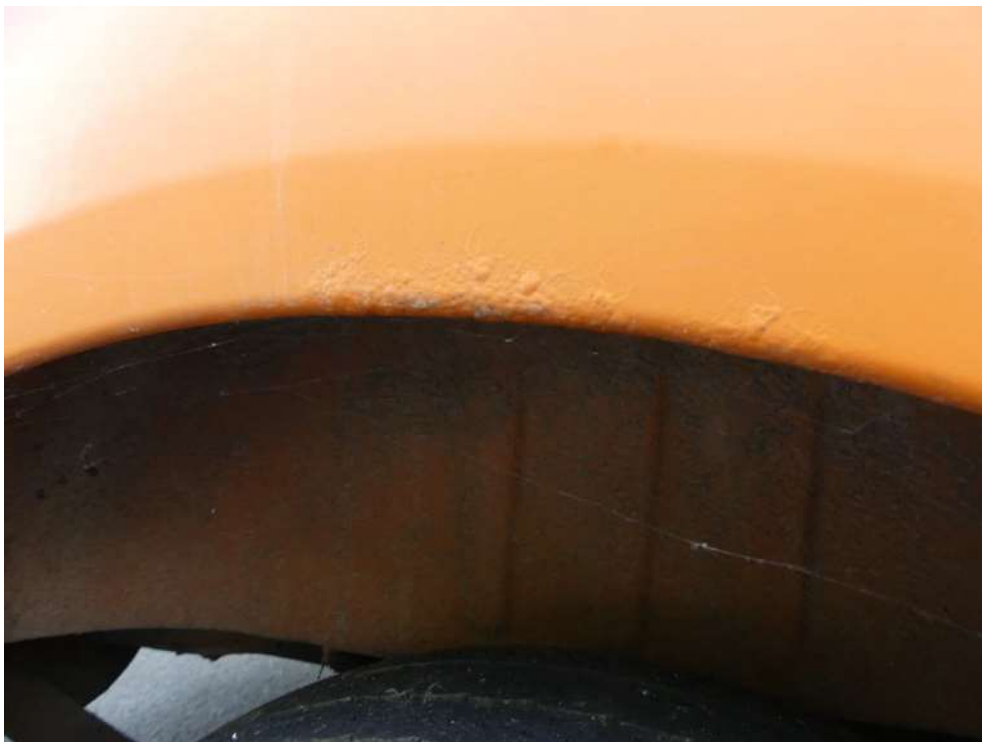
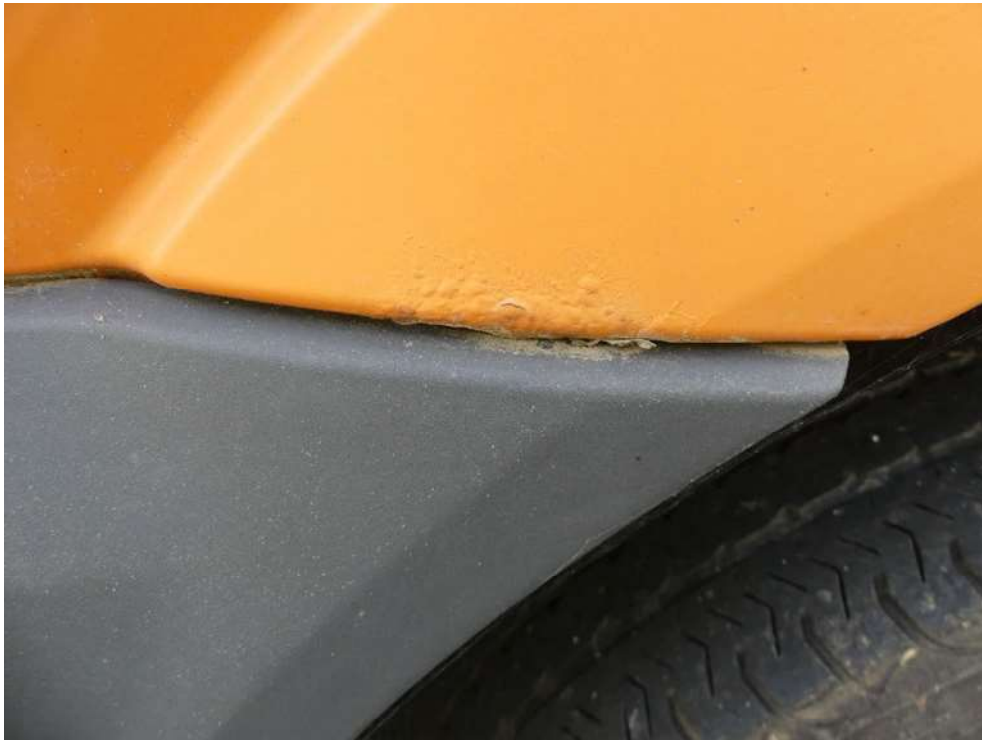
Bild: 34 Ausweisung ...

Bild: 35 ... mehrfacher ...

Bild: 36 ... Rostansatz ...

Bild: 37 ... Seitenwand rechts

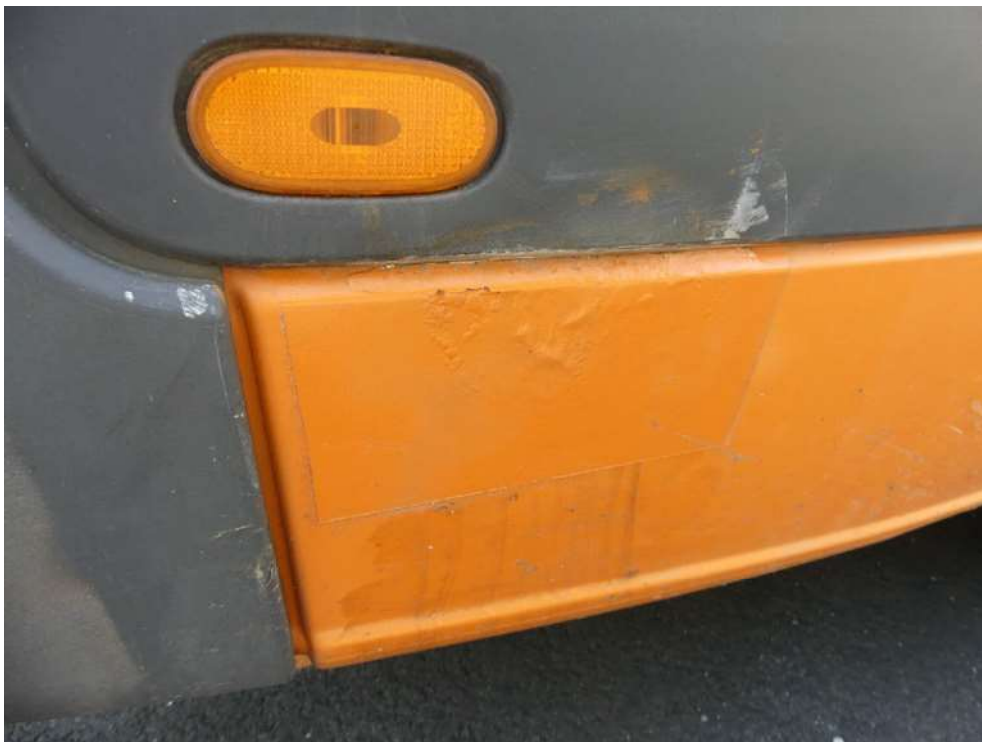
Bild: 38 Seitenwand hinten rechts unterhalb nicht fachgerecht instandgesetzt.

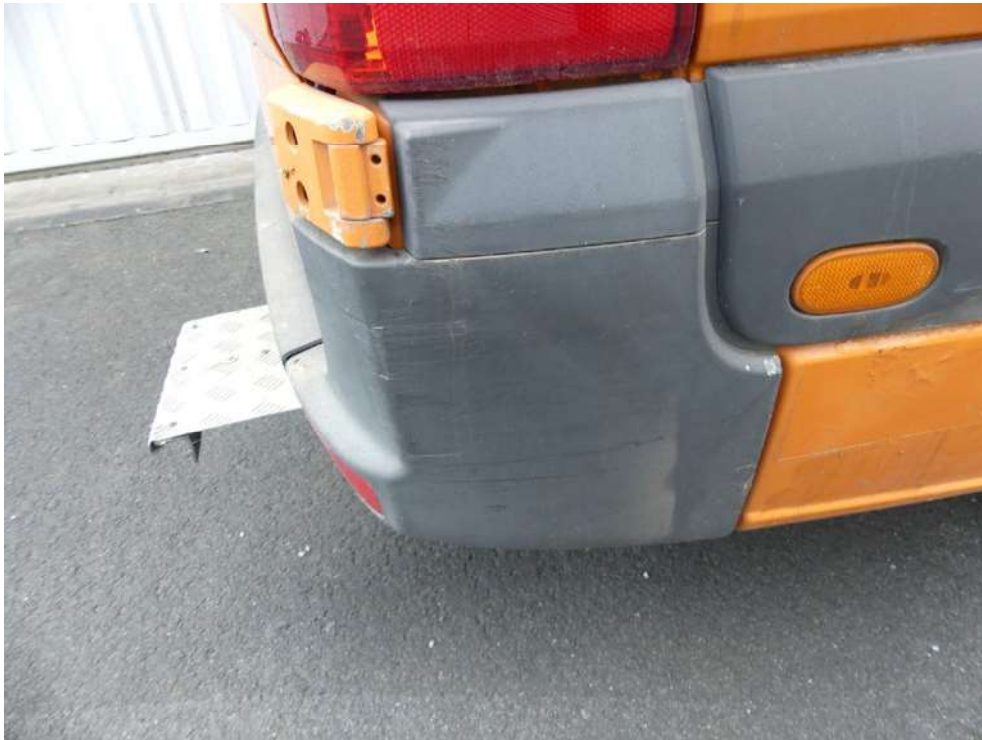
Bild: 39 Ausweisung Beschädigung Eckblende Heckverkleidung

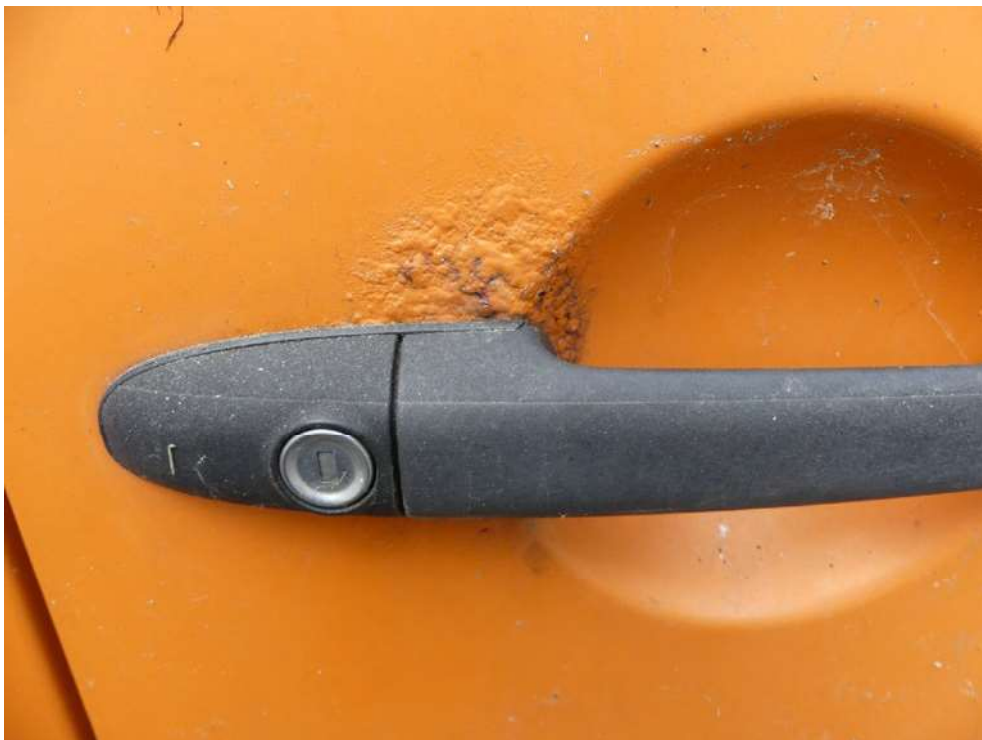
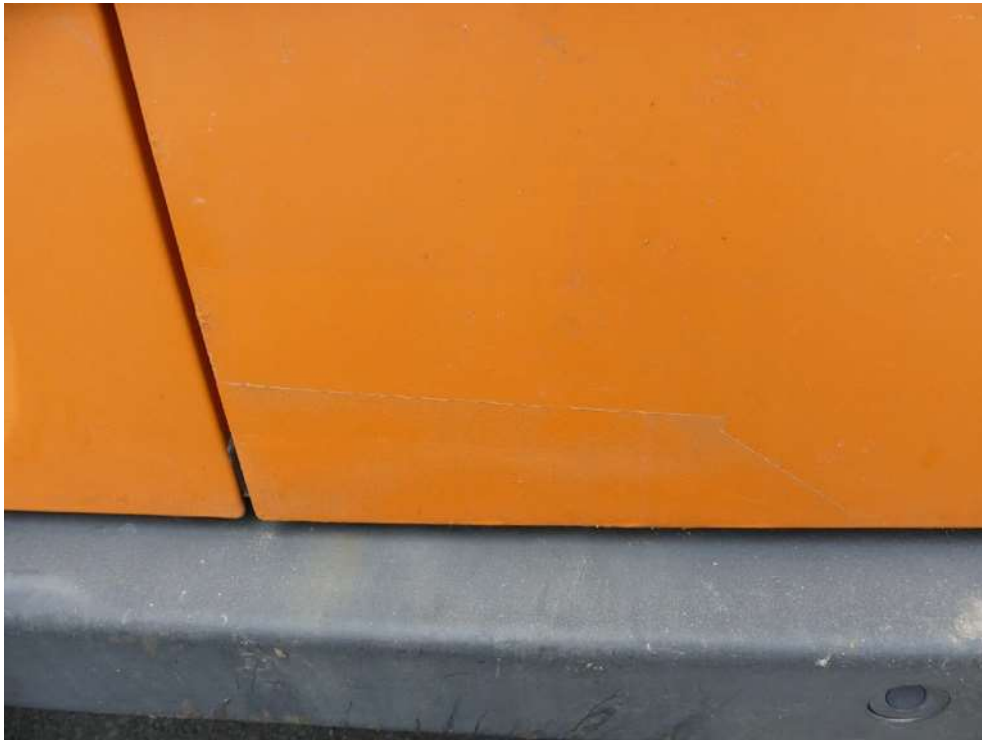
Bild: 40 Ausweisung Rostansatz ...

Bild: 41 ... und Nachlackierung Flügeltür rechts.

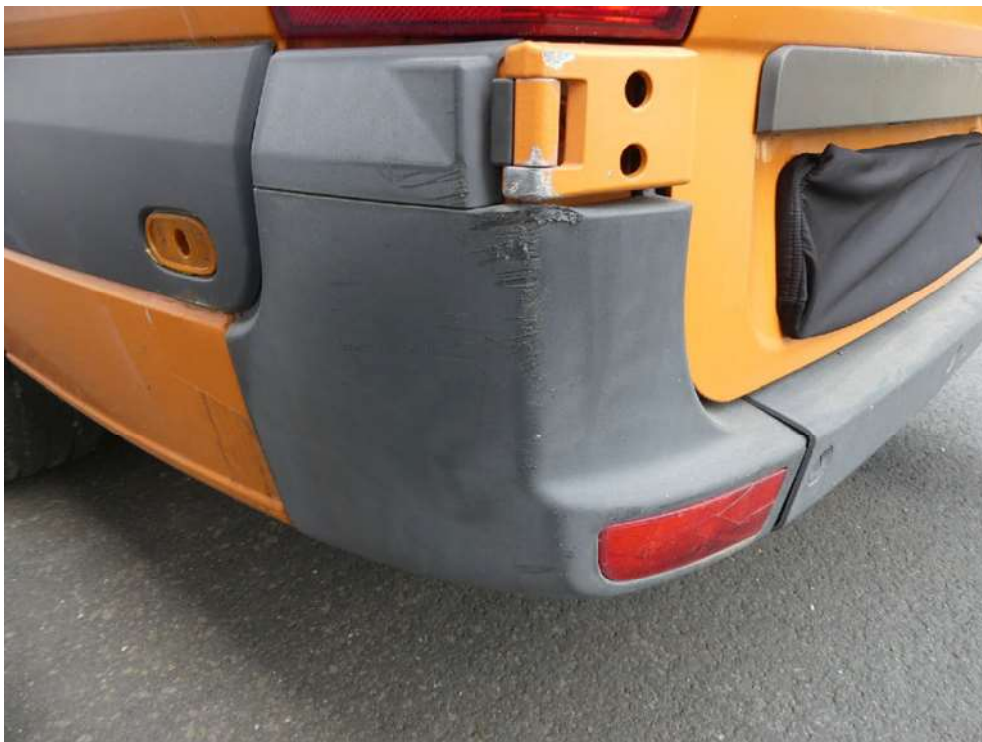
Bild: 42 Ausweisung Beschädigung Eckblende Heckverkleidung links

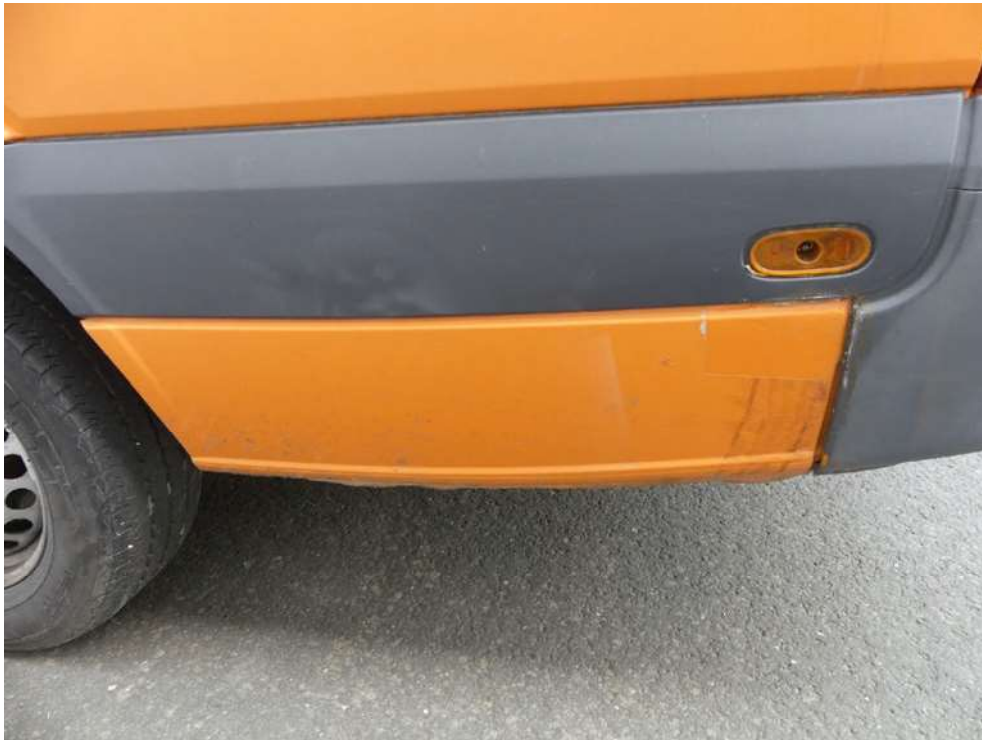
Bild: 43 Ansicht Seitenwand hinten links unterhalb nicht fachgerecht instandgesetzt

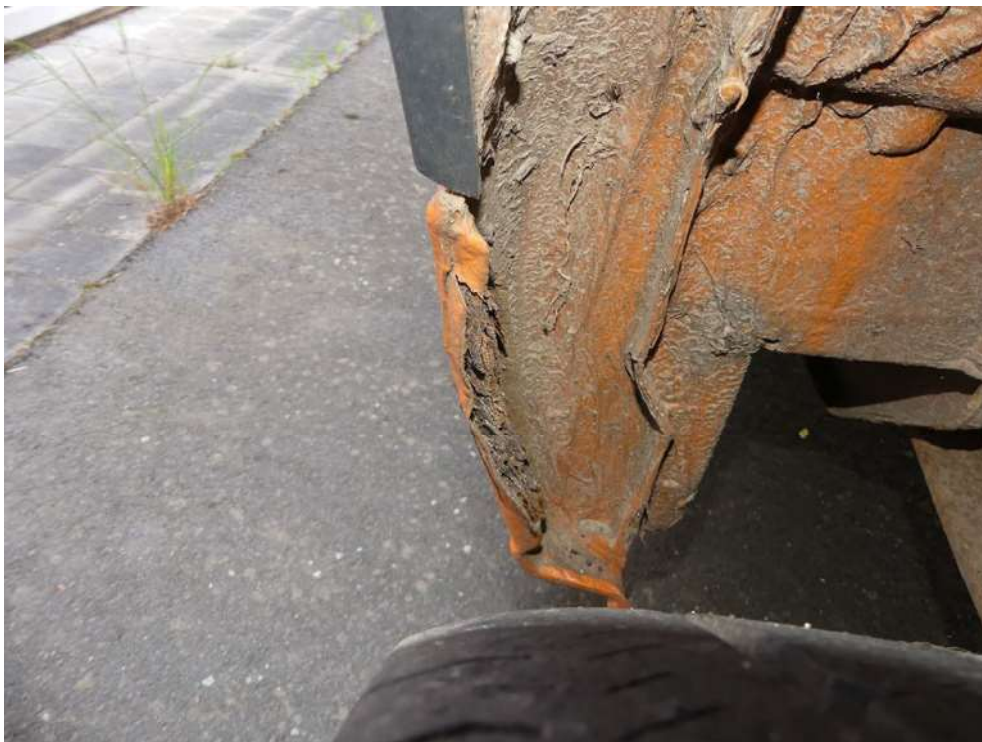
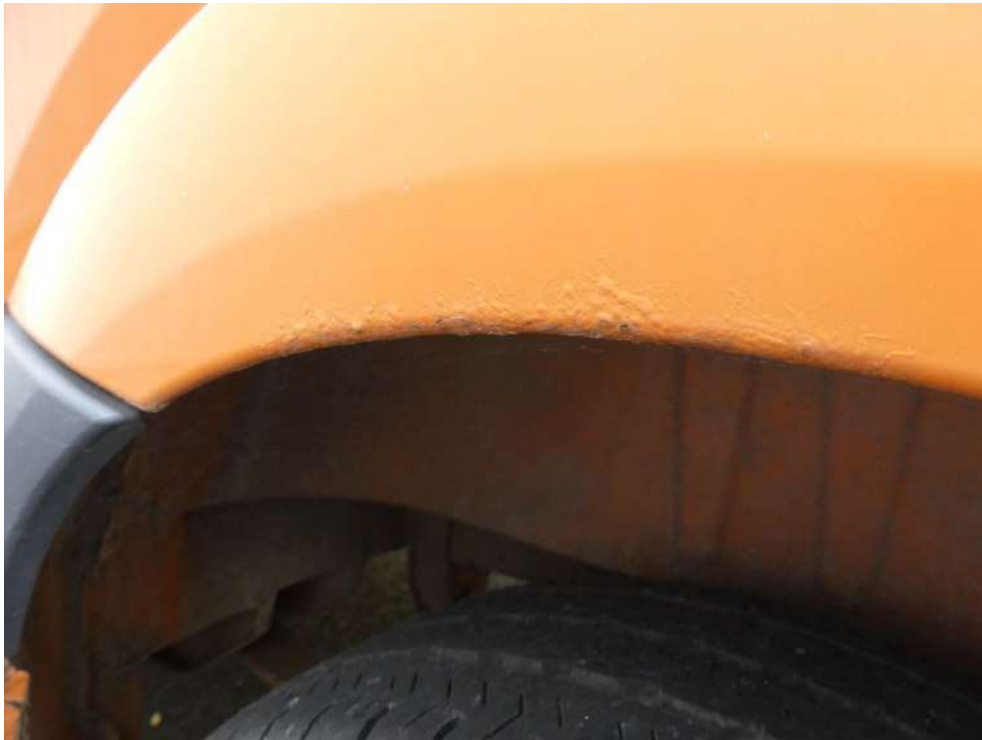
Bild: 44 Ausweisung Durchrostung ...

Bild: 45 ... und Rostansatz Radlauf Seitenwand links

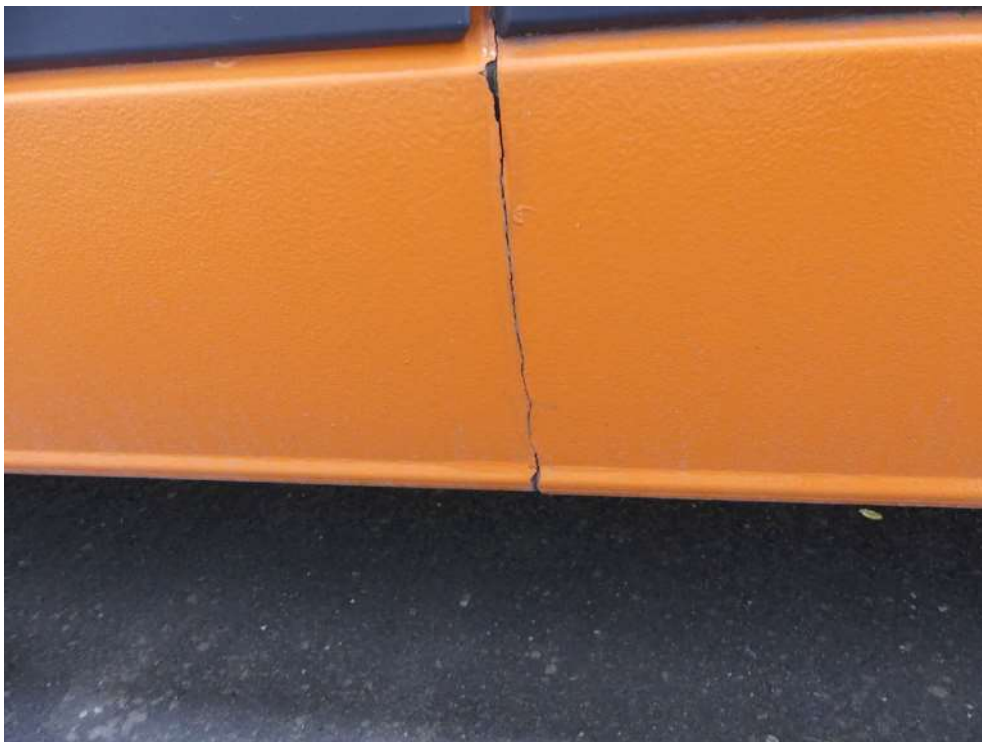
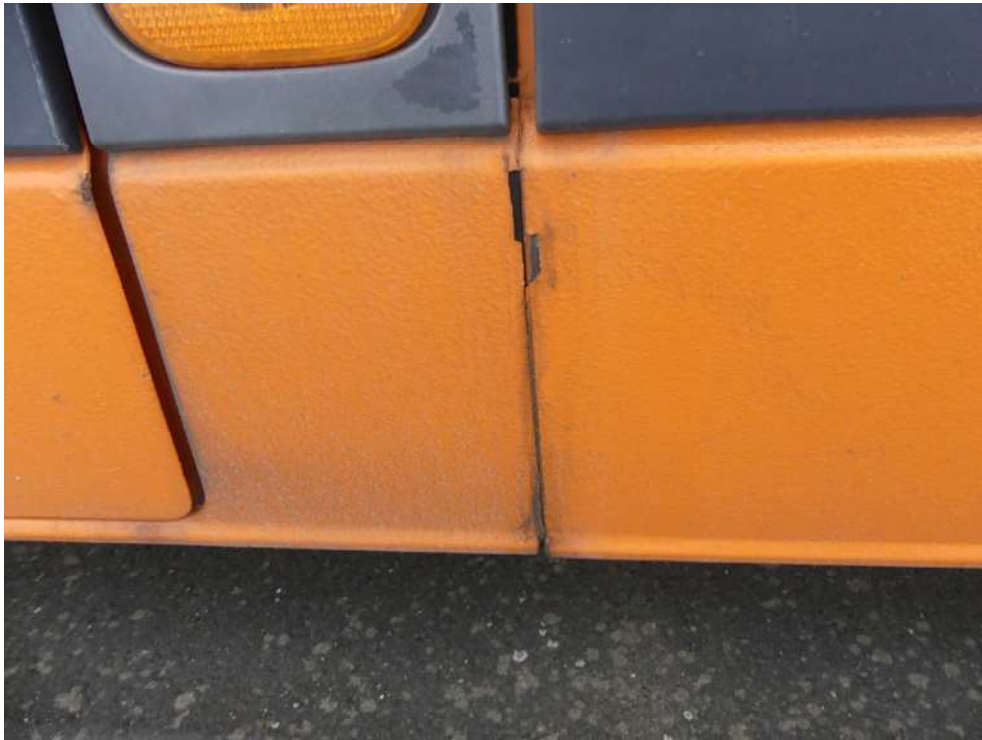
Bild: 46 Ausweisung Rostansatz ...

Bild: 47 ... linke Fahrzeugseite unterhalb der Beplankung
