# Gutachten

## Fahrzeugbewertung

04905WF23

Fahrzeugbewertung

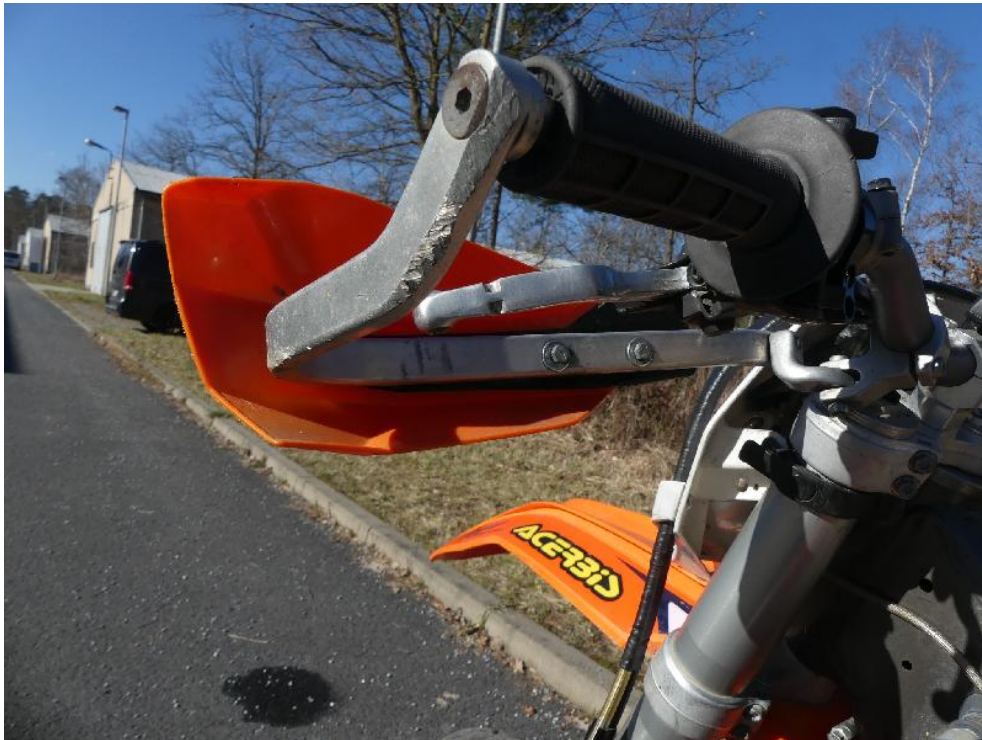
Bild: 21 Detailansicht Griffschutz beschädigt.

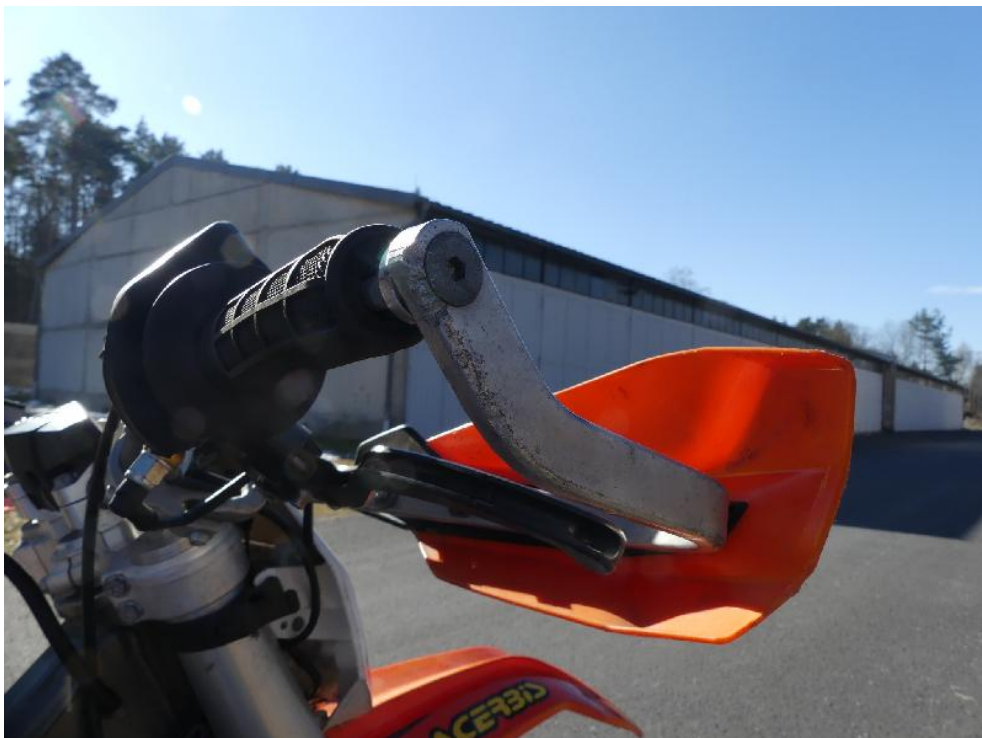
Bild: 22 Griffschutz rechts ist beschädigt.

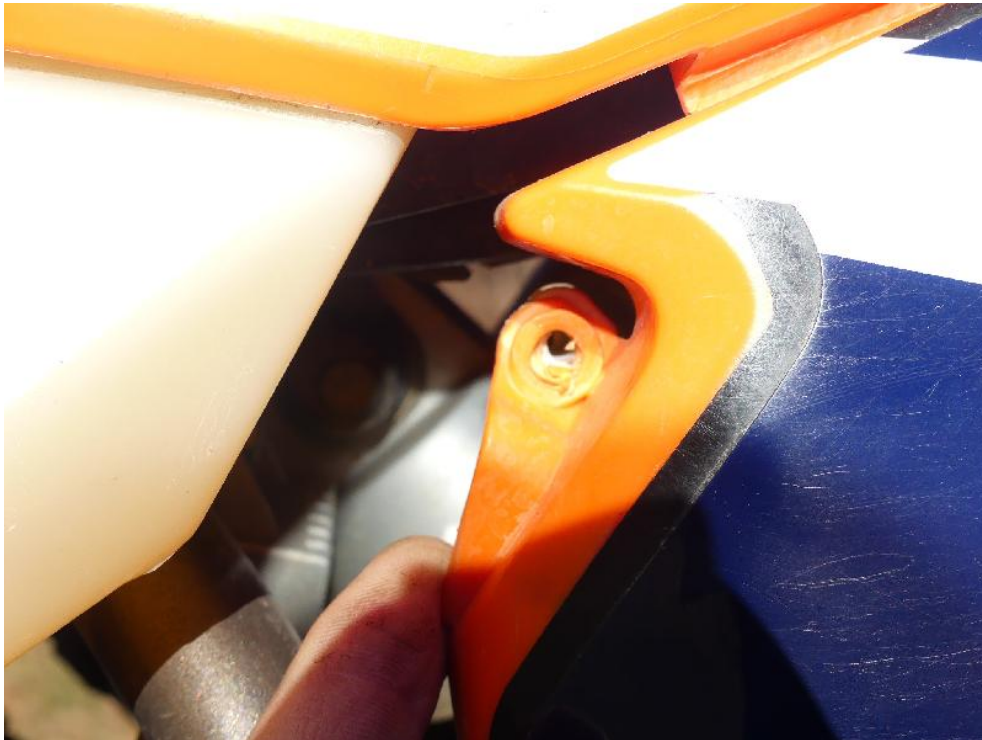
Bild: 23 Befestigungspunkt Seitenverkleidung fehlt

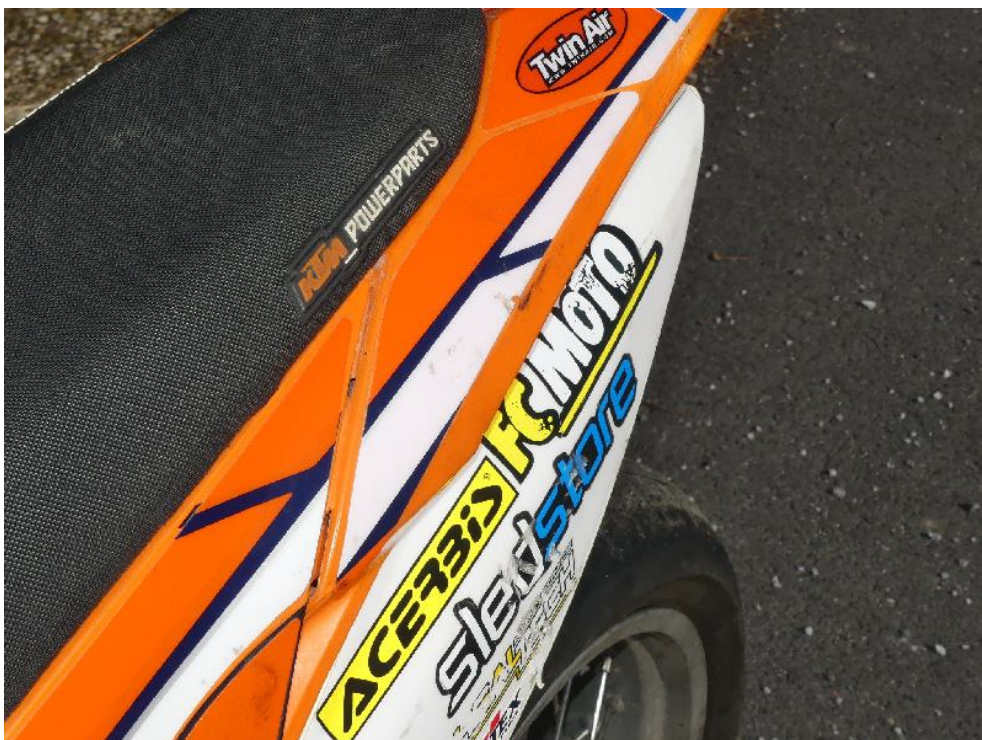
| Bemerkung | * Optischer Zustand: Fahrzeug ungewaschen / nicht gereinigt<br>* Gebrauchsspuren / Gebrauchsschäden vorhanden - Verweis auf die Bildanlage<br>* Abgaskrümmer / Abgasanlage teilweise ohne Befestigung<br>* KEIN MOTORLAUF geprüft, Kraftstoffleitung verschmort / beschädigt.<br>* Keine Probefahrt durchgeführt<br>* Seitenverkleidungen links / rechts verkratzt |

Bild: 24 Seitenverkleidung links beschädigt / verkratzt

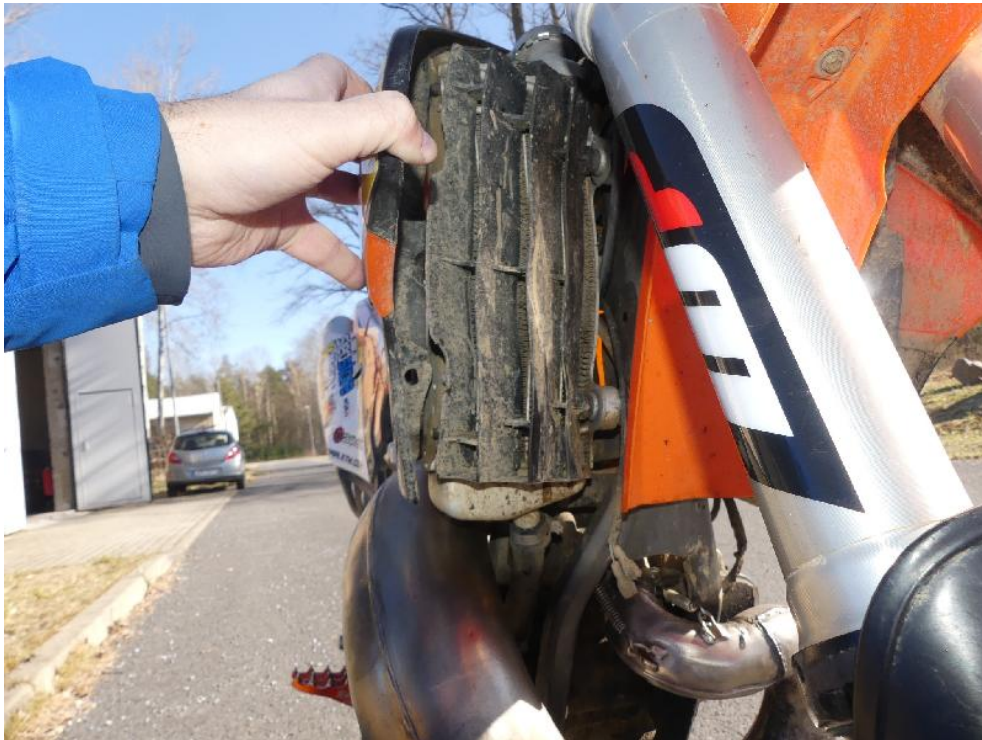
Bild: 25 Abdeckung Kühler verbogen.

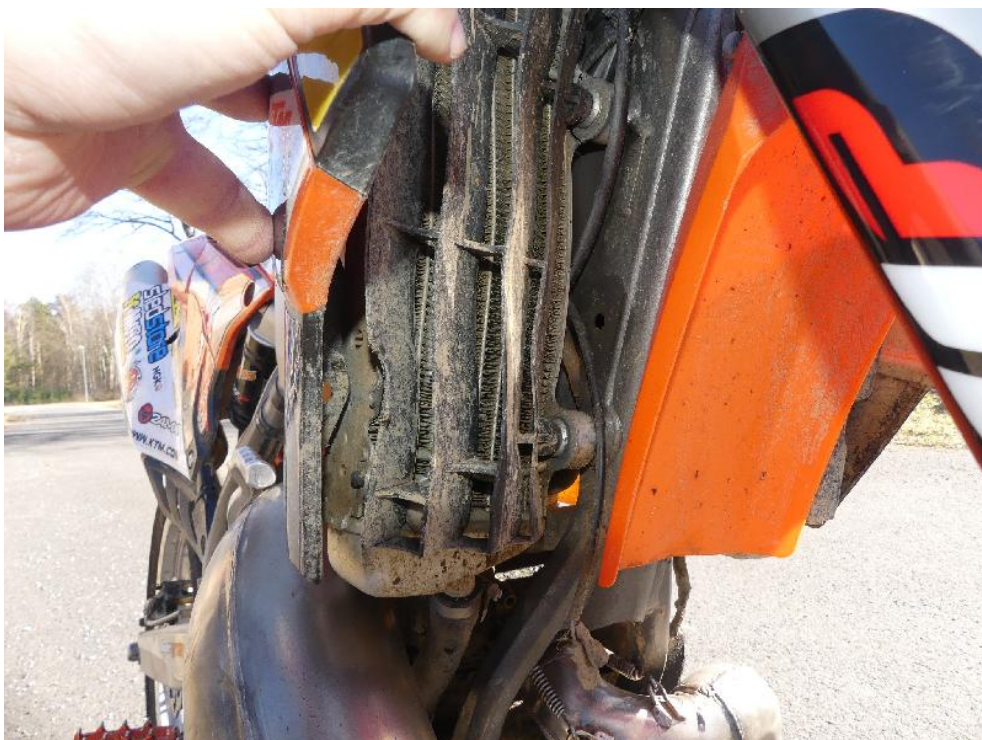
Bild: 26 Wie vor, Detailansicht.

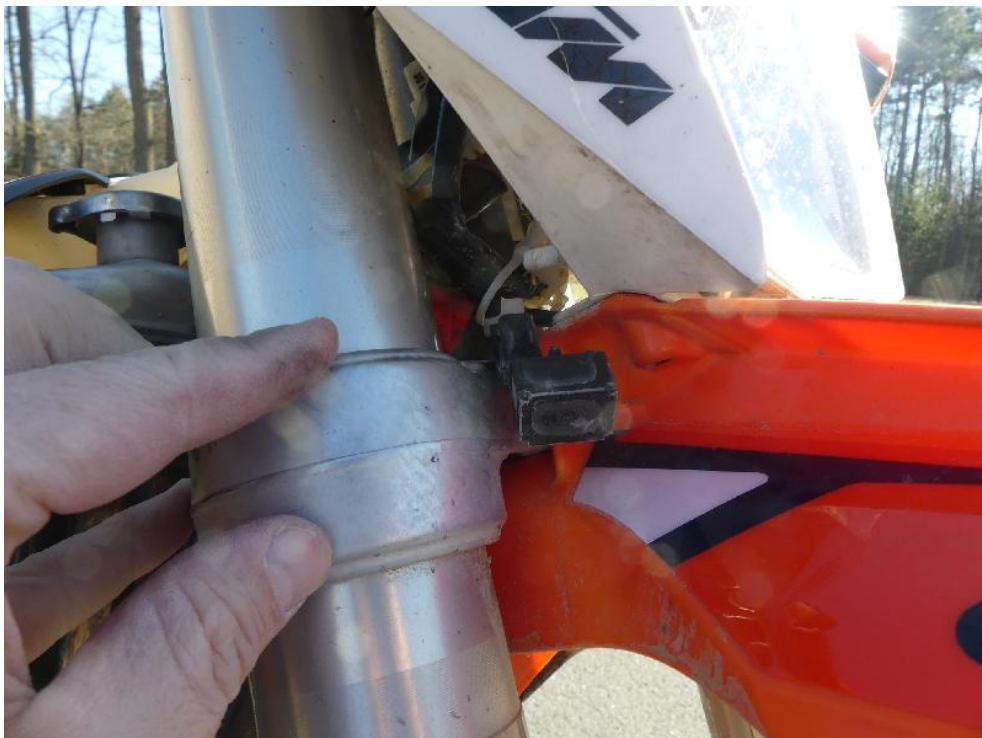
Bild: 28 Loses Element

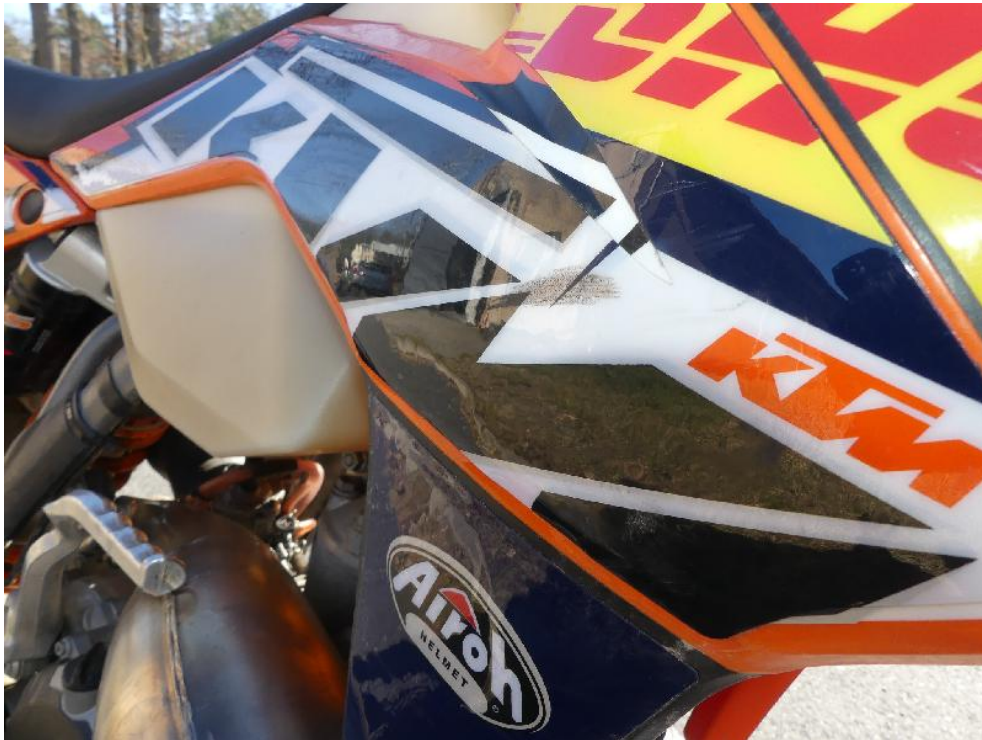
Bild: 29 Seitenverkleidung rechts markiert.

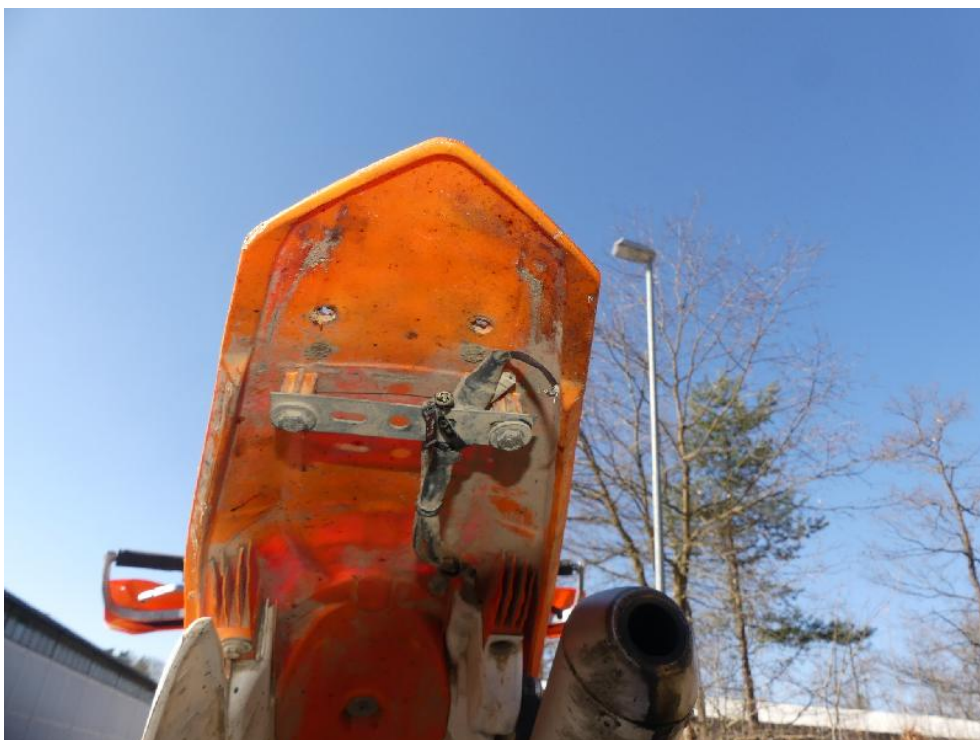
Bild: 32 Detailansicht Heck, Bremslicht / Rücklicht fehlt.

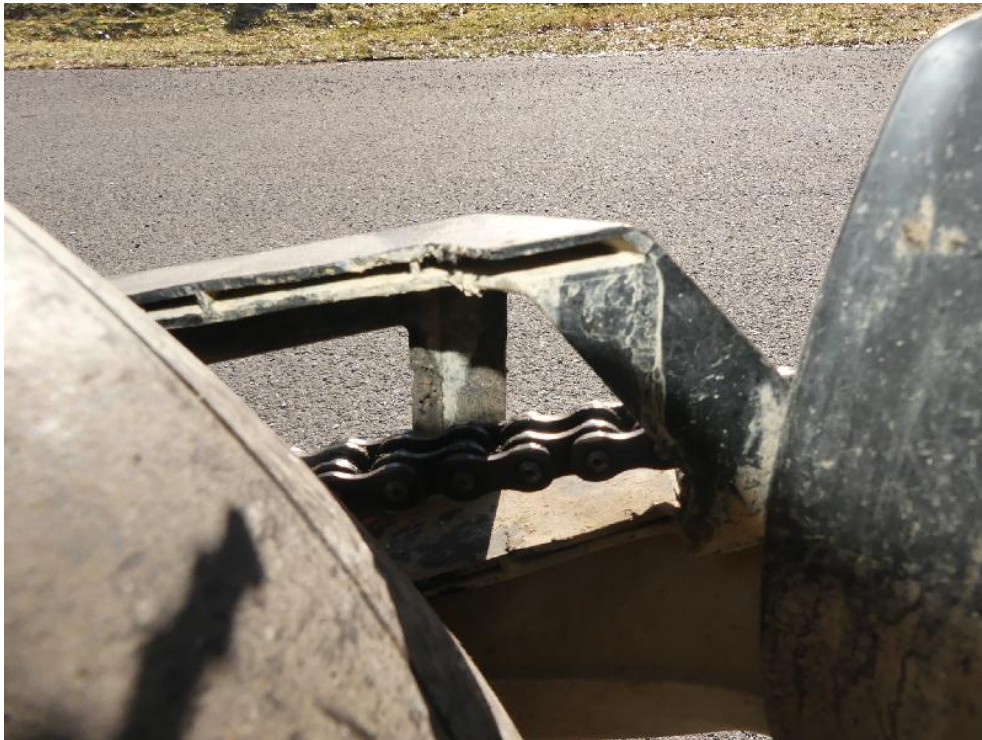
Bild: 33 Abdeckung Antriebskette partiell abgetragen.

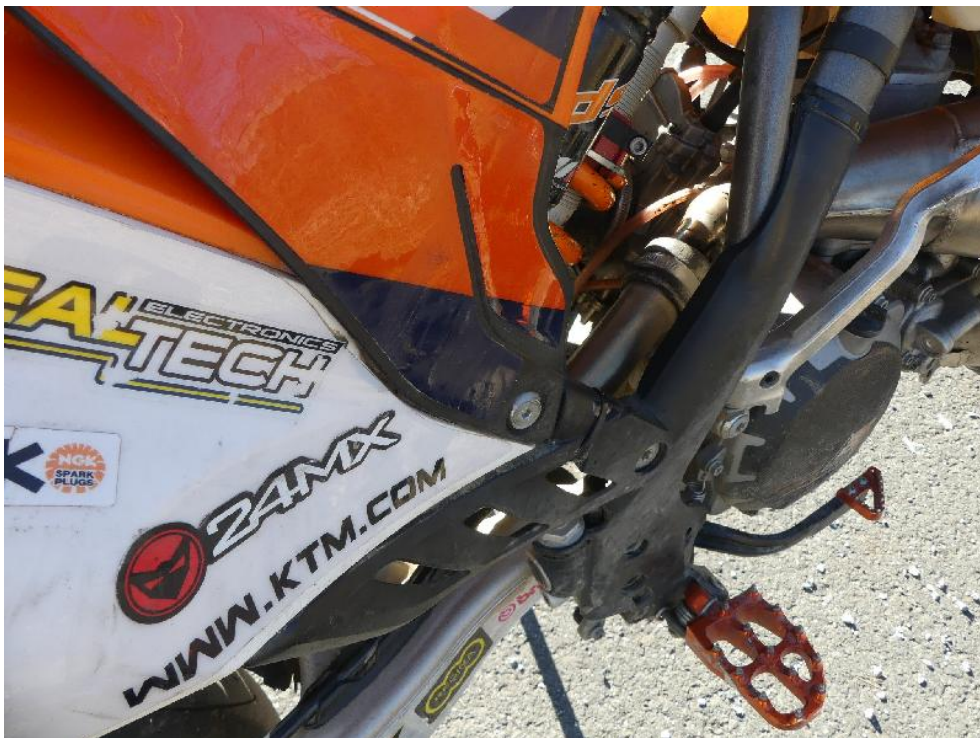
Bild: 36 Detailansicht Seitenverkleidung rechtes, die ist im Farbaufbau sowie in der Dekorfolierung beschädigt/ markiert.

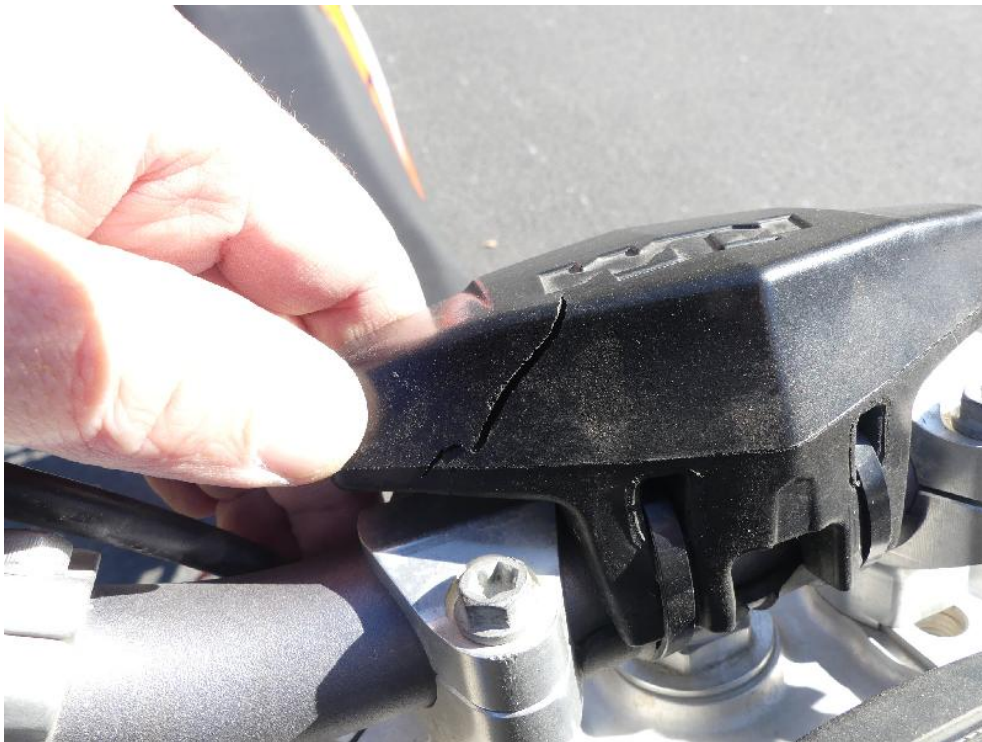
Bild: 37 Abdeckung Lenkervorbau gebrochen

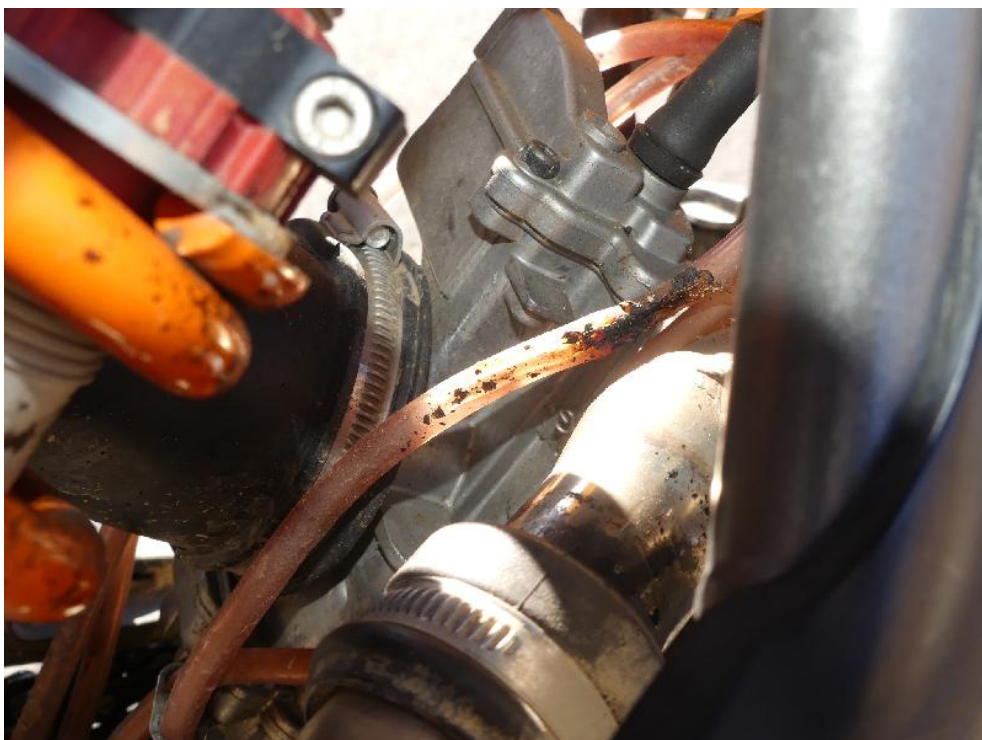
Bild: 38 Kraftstoffleitung liegt an der Abgasanlage an, diese ist partiell verschmolzen

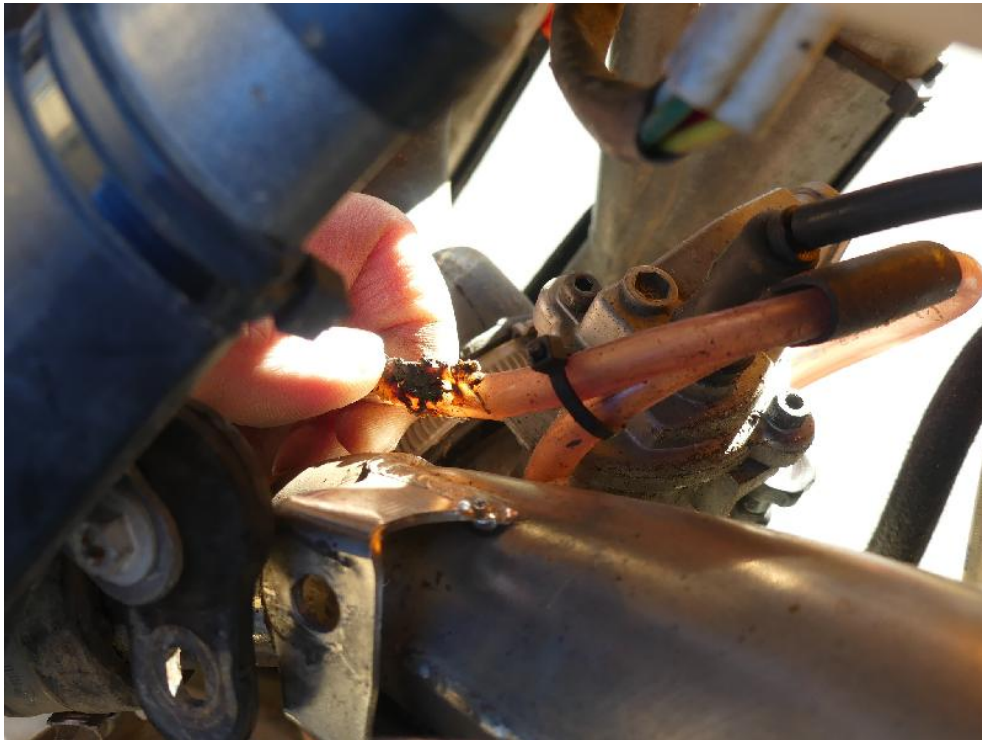
Bild: 39 Wie vor, geänderte Perspektive

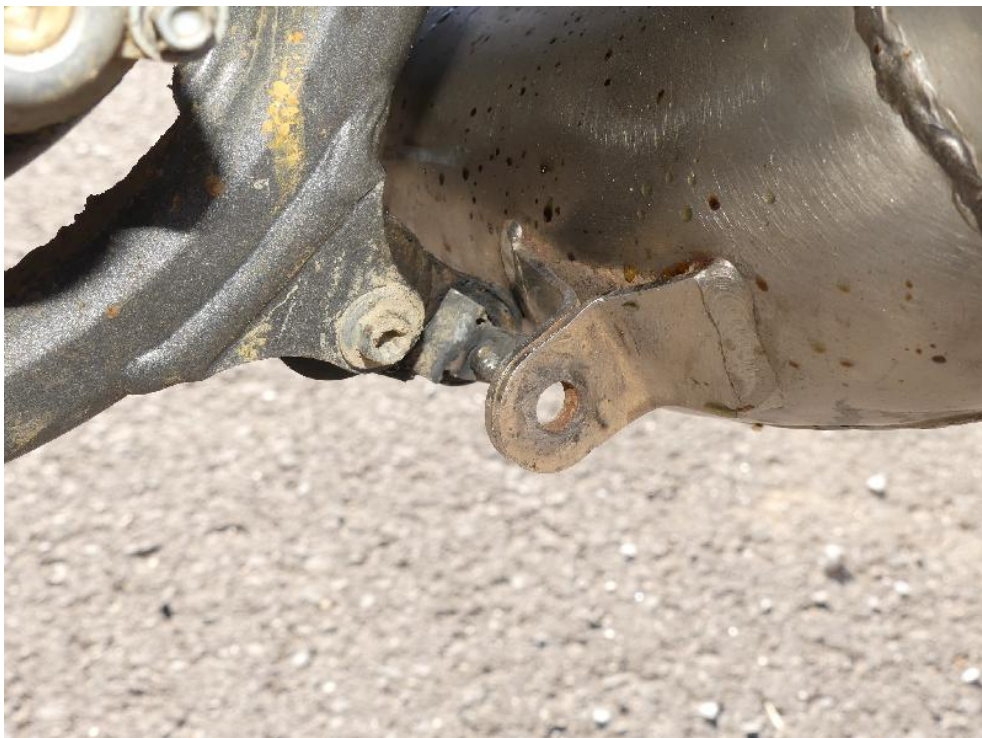
Bild: 40 Abgaskrümmer ohne Befestigung

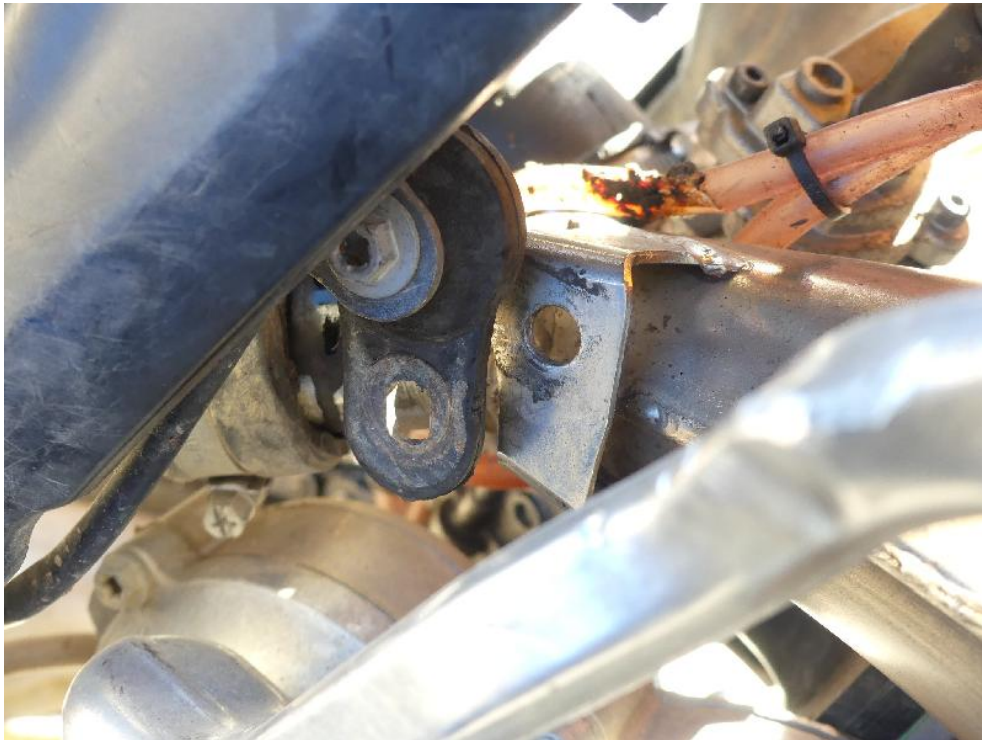
Bild: 41 Weiter Detailansicht, Abgasanlage ohne Befestigung
