# Fahrzeugbewertung

vom 21.01.2026

BMW

X1 (E84)(2009->) / 20 d xDrive

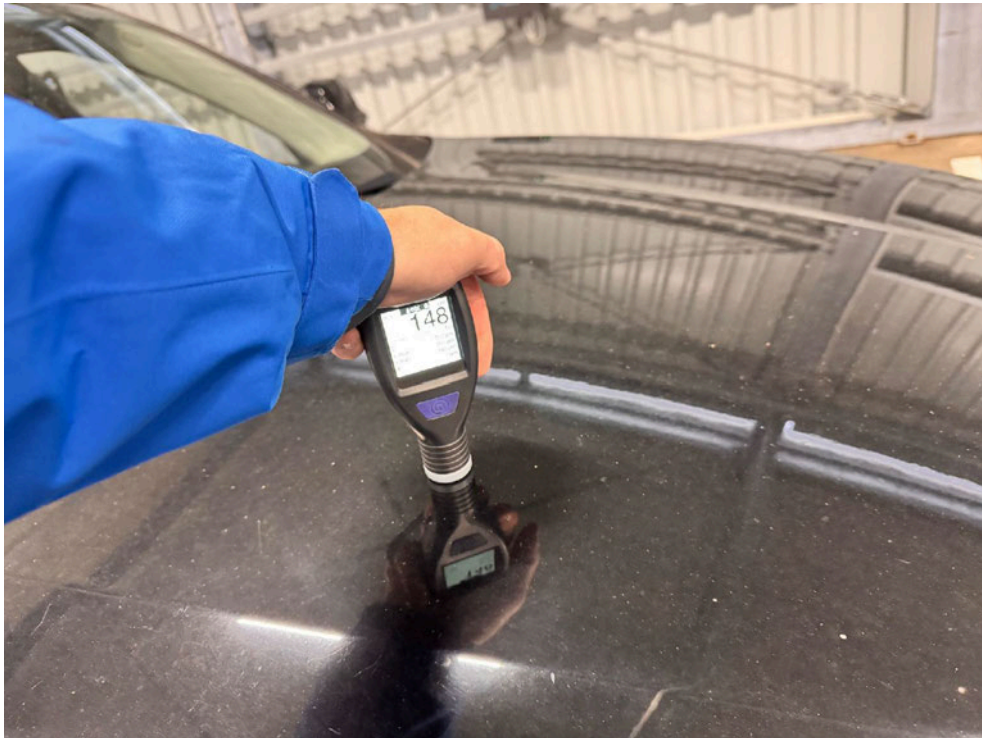
| Bemerkung | Lackschichtdickenmessung durchgeführt - Nachlackierung feststellbar: rechte Fahrzeugflanke nachlackiert |

Bild: 17 Ausweisung Lackschichtdickenmessung vorgenommen, Messwerte dem beiliegenden Protokoll entnehmen.

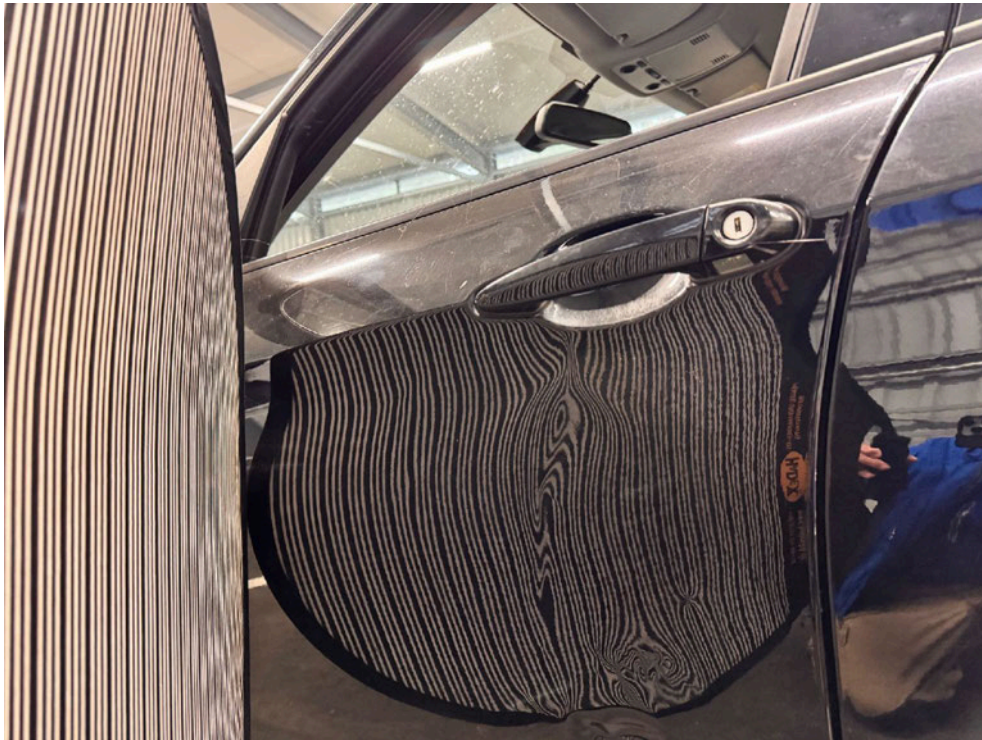
| Nichtreparierte Vorschäden | Gebrauchsspuren, Fahrertür deformiert, Heckverkleidung im Lackaufbau verkratzt |

Bild: 47 Ansicht Fahrertür ...

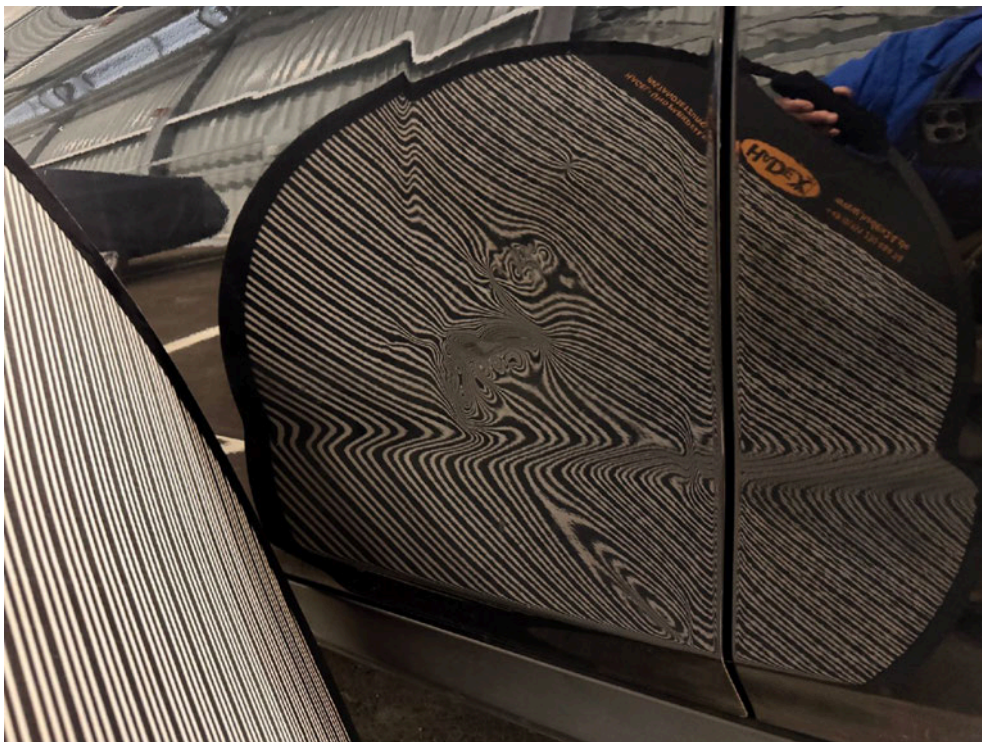
Bild: 48 ... diese ist großflächig in der Türaußenhaut deformiert.

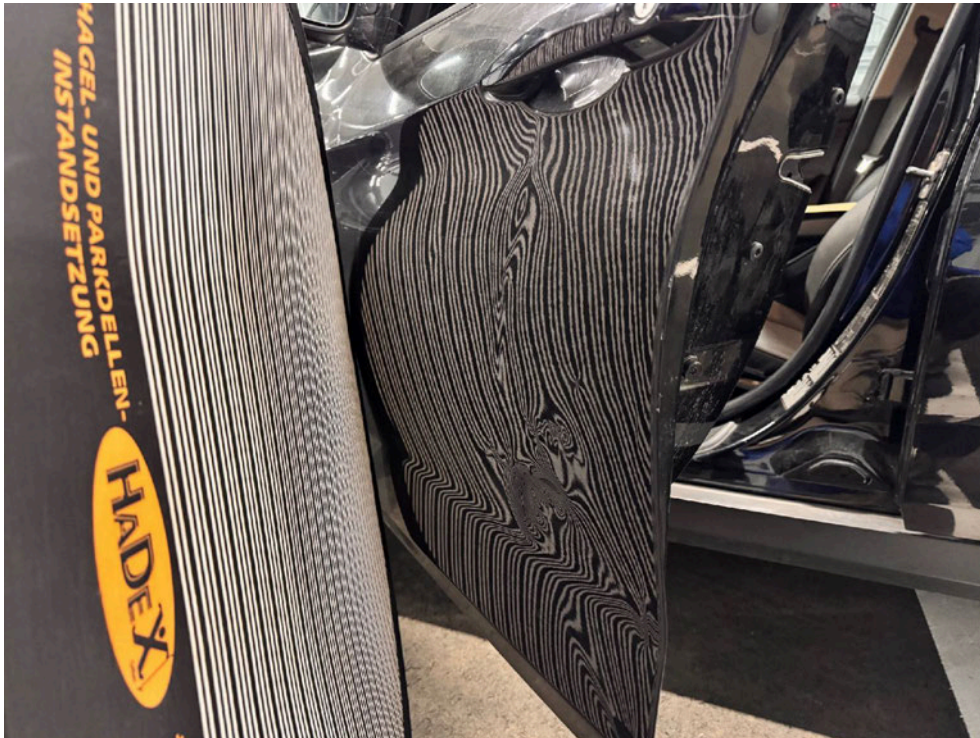
Bild: 49 Detailansicht in geänderter Perspektive.

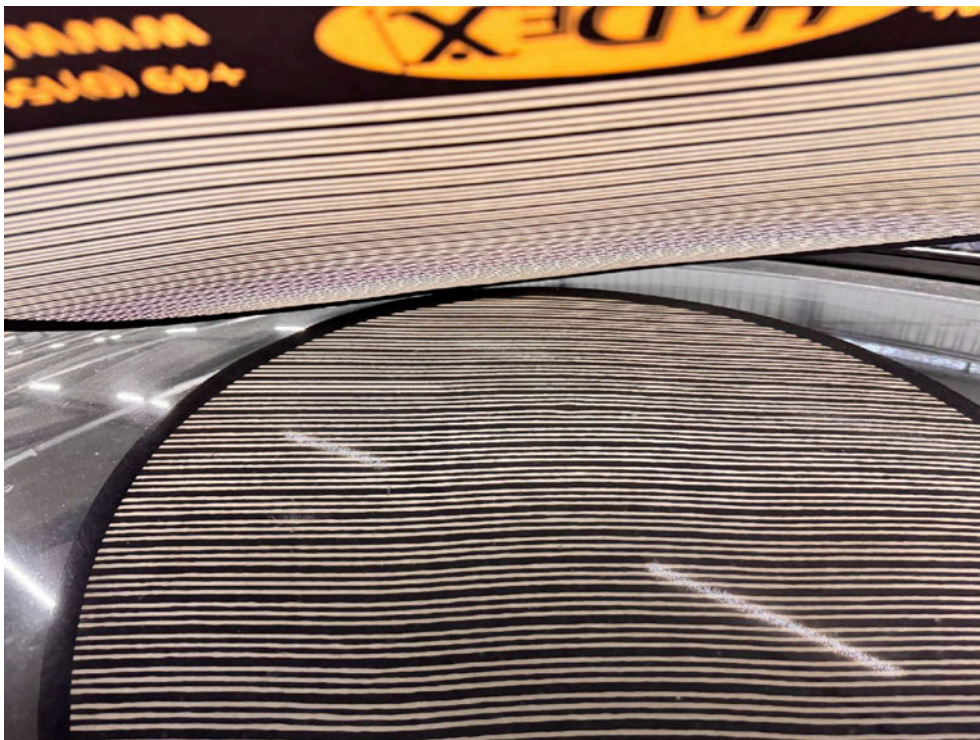
Bild: 50 Diverse punktuelle Dellen Fahrzeugdach

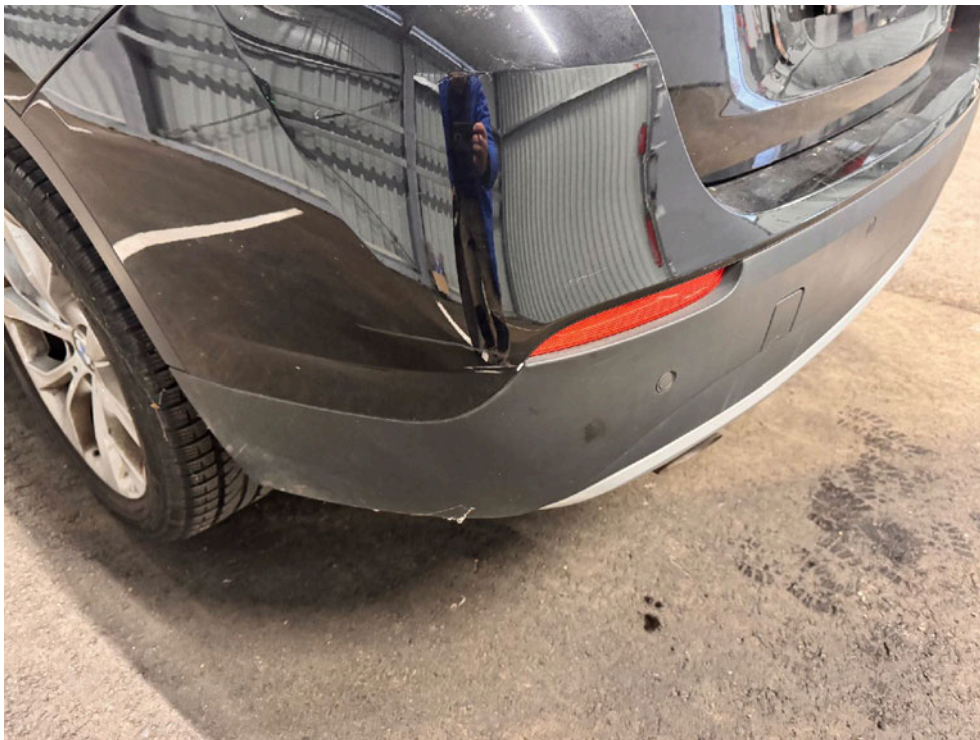
Bild: 51 Ansicht Heckverkleidung links ....

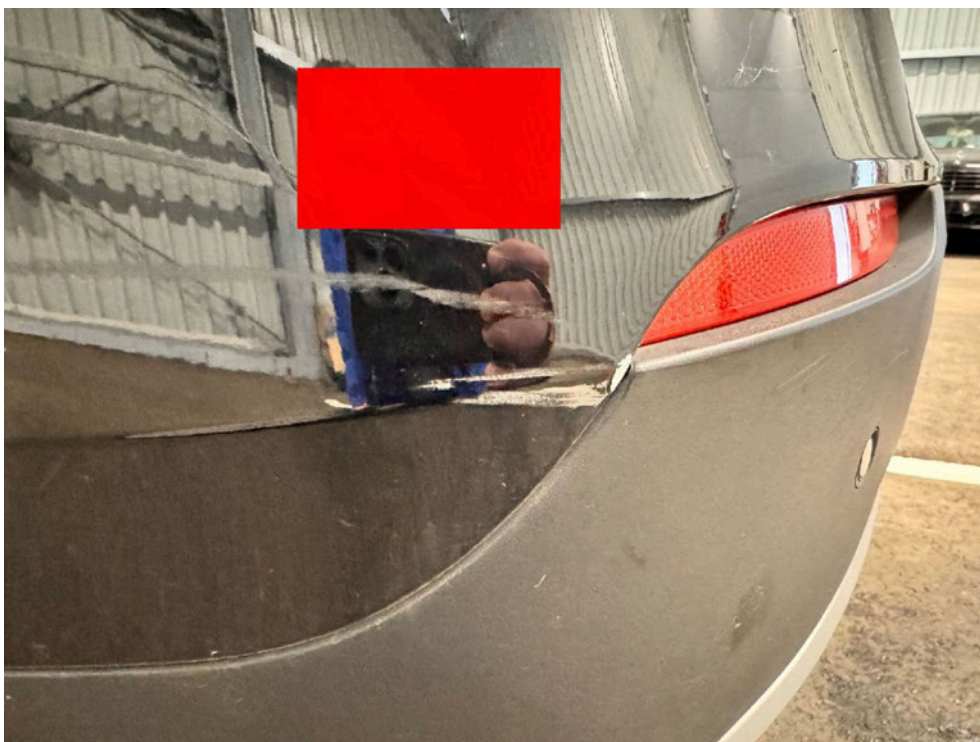
Bild: 52 ... hierbei ist der lackaufbau partiell abgetragen.

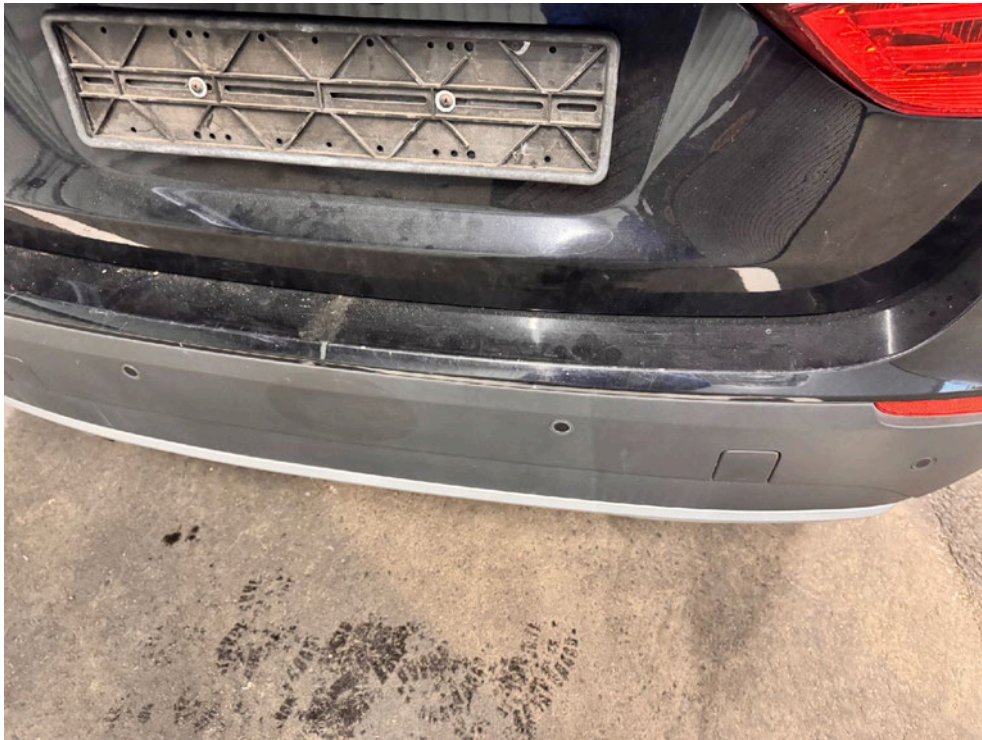
Bild: 53 Weiterführend ist die Ladekante ...

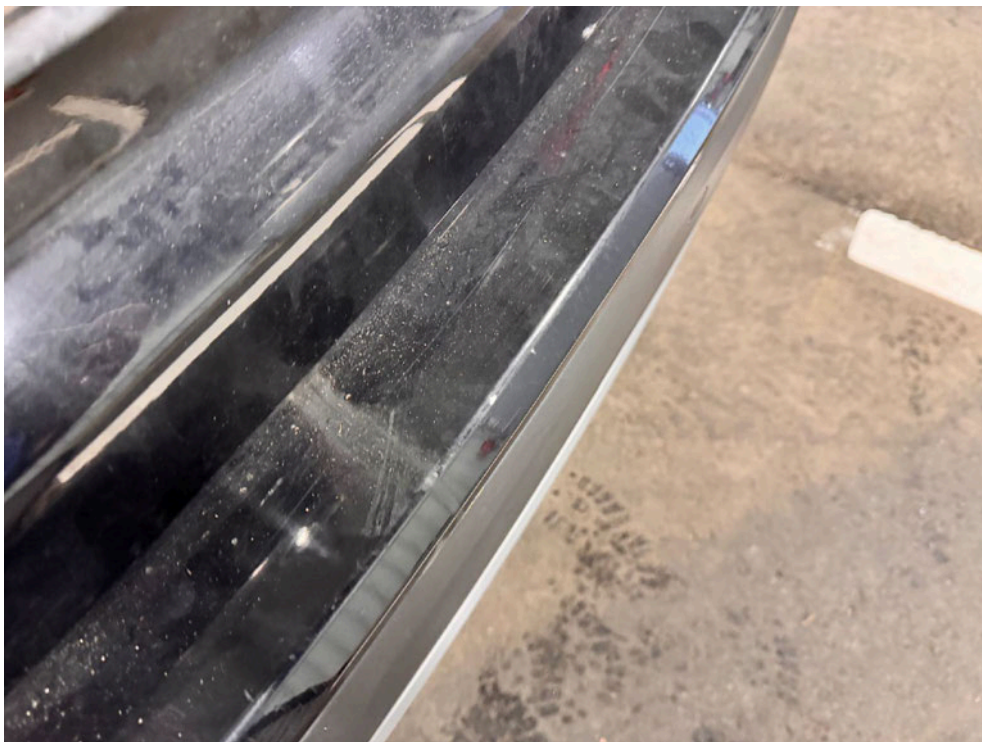
Bild: 54 ...der Heckverkleidung im Lackaufbau beschädigt.

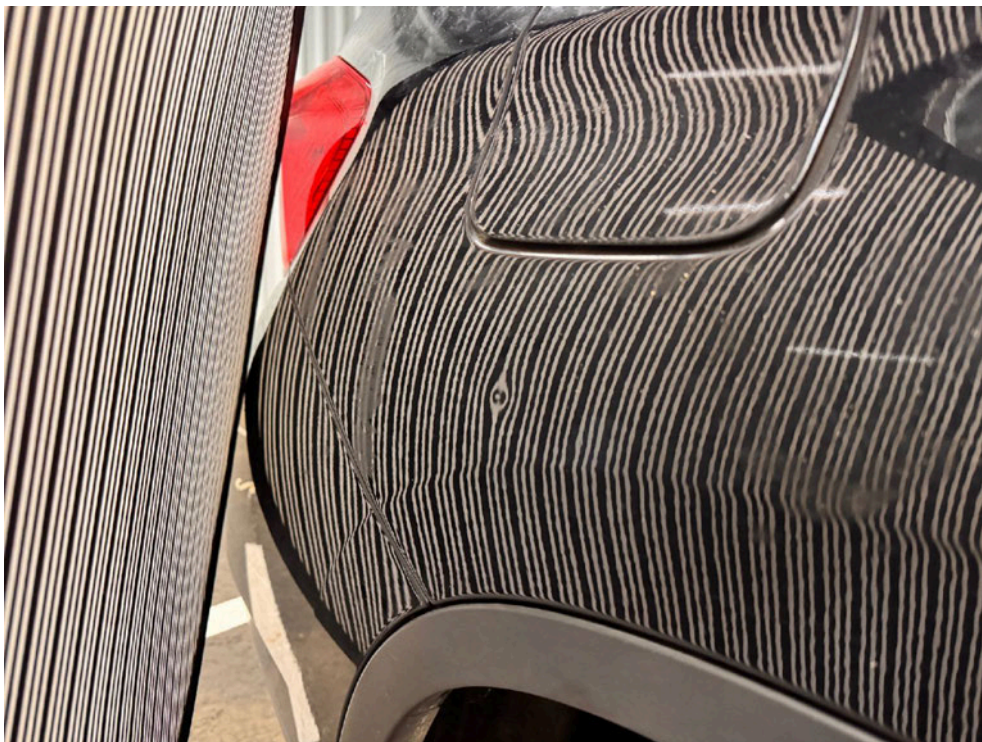
Bild: 56 Seitenwand rechts punktuelle Eindellung vorhanden.

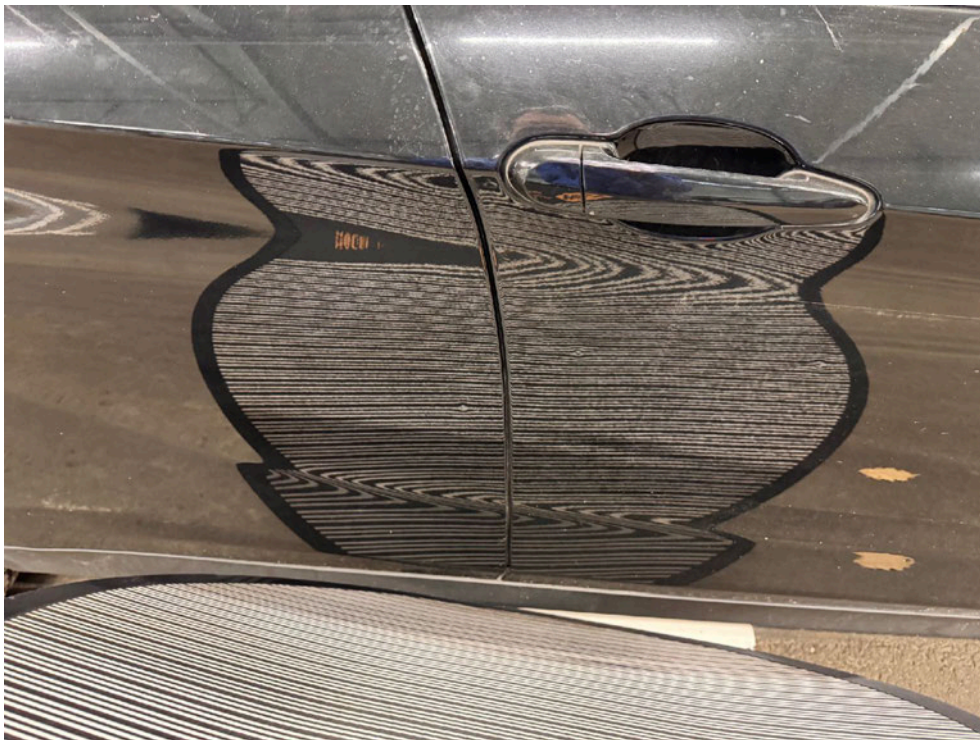
Bild: 57 Beide rechten Fahrzeugtüren sind in der Türaußenhaut punktuell beschädigt.

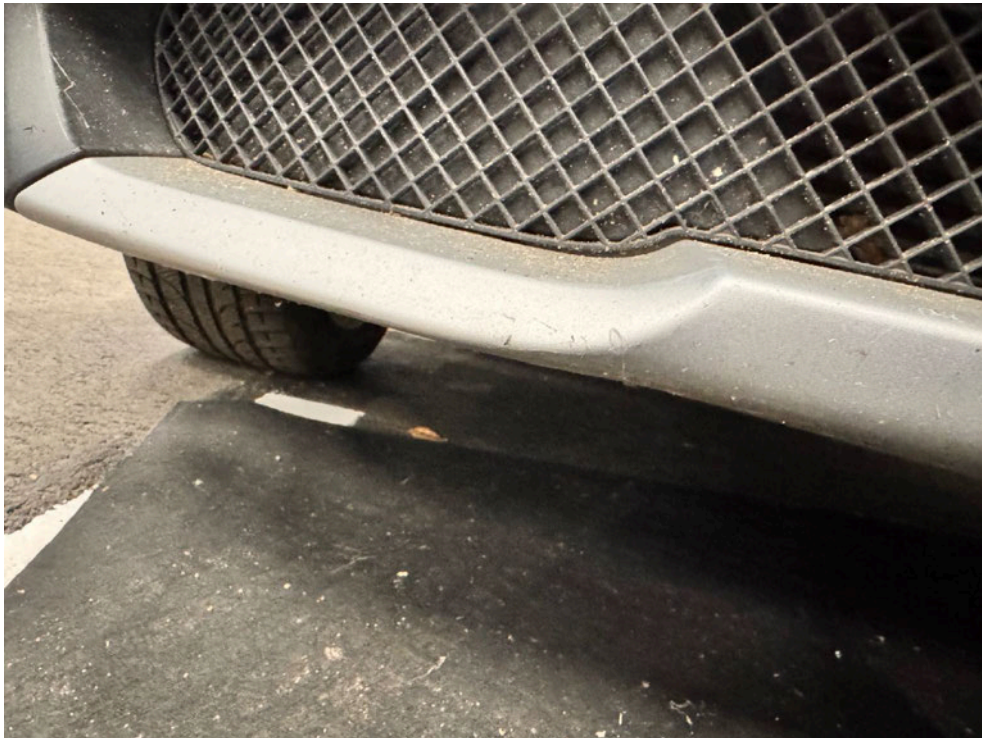
Bild: 59 Dekorleiste in der Frontverkleidung ist partiell markiert.

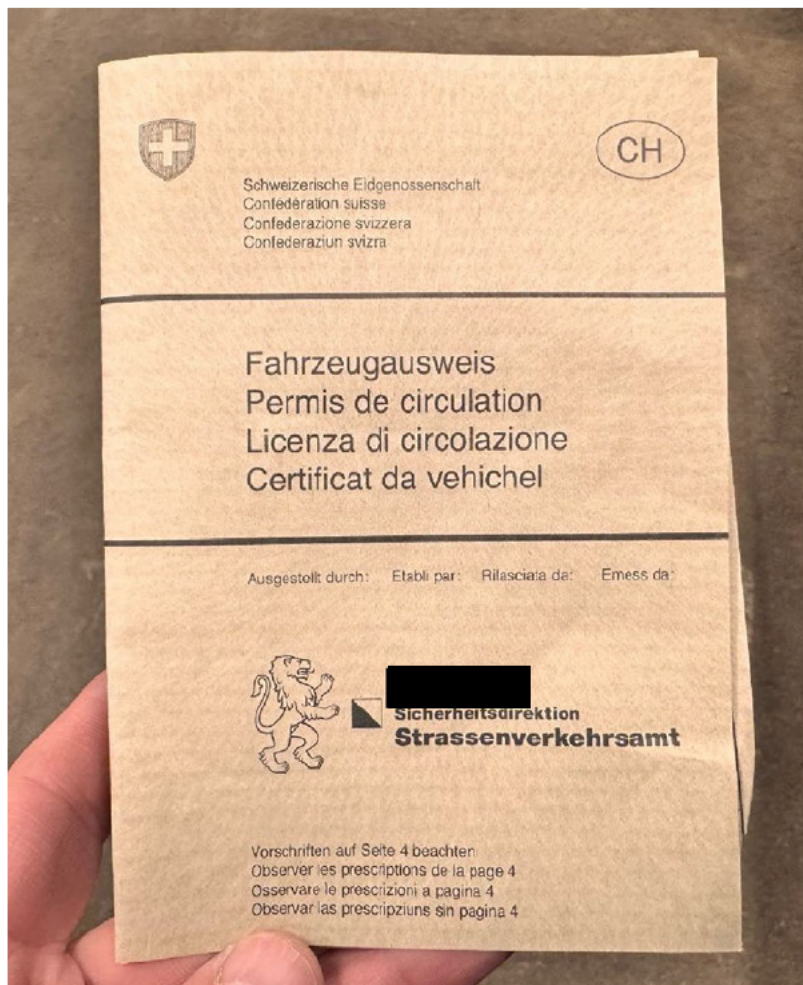
Bild: 63 Ausweisung Fhz-Zulassung Schweiz - Fahrzeug abgemeldet - ACHTUNG ggf. fallen Zollgebühren an !!!
