Fahrzeugbewertung

BMW

Baureihe 3 Touring (F31N) / 320 d Sport Line

G u t a c h t e n

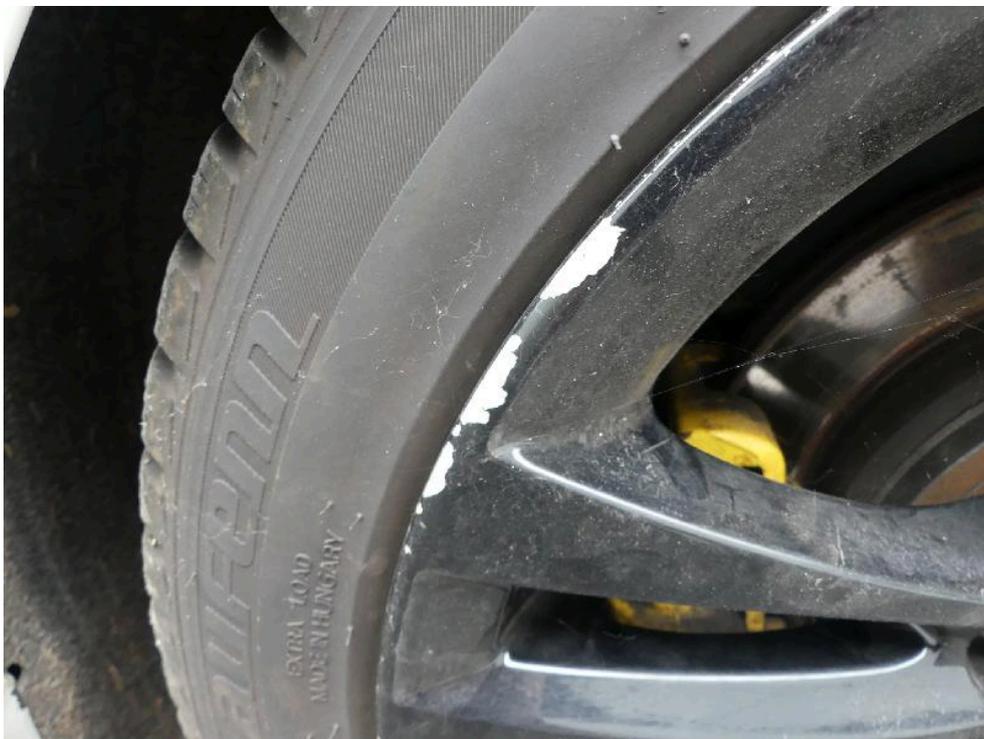
Bild: 42 Lackbeschädigung Leichtmetallfelge hinten links

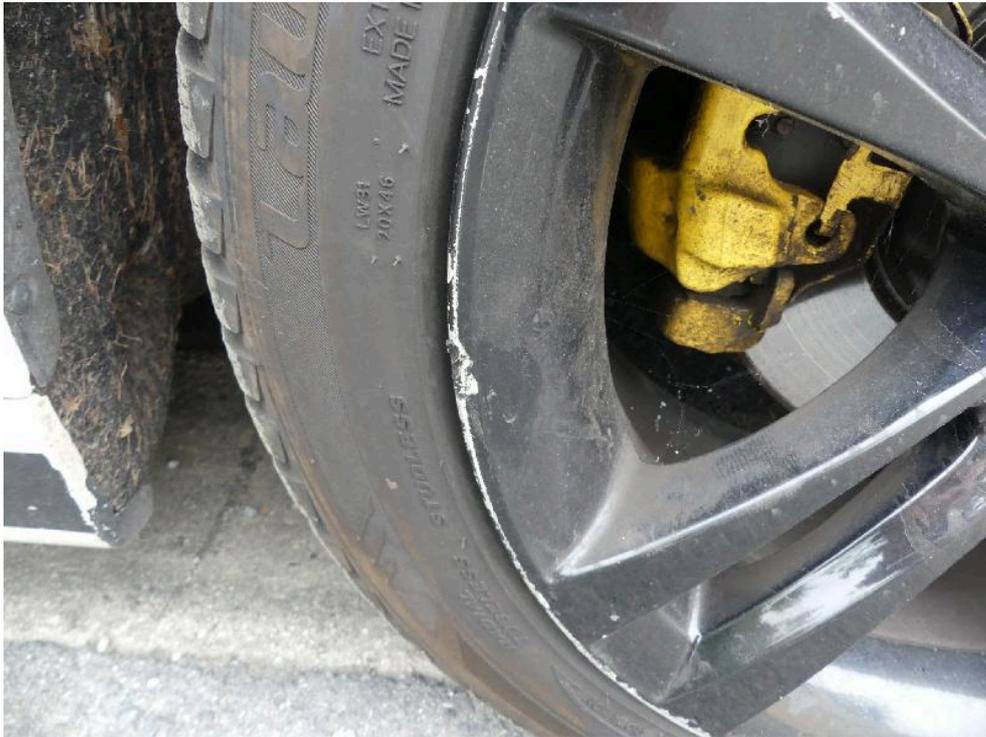
Bild: 45 Beschädigung LM-Felge vorn rechts

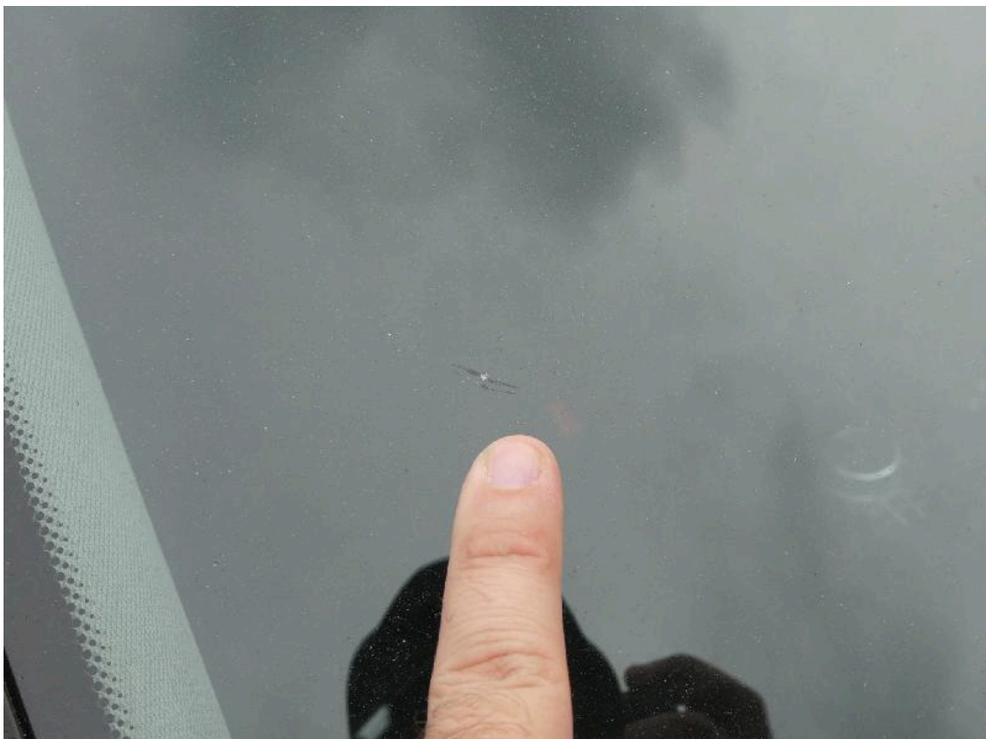
Bild: 46 Ausweisung Steinschläge Frontscheibe

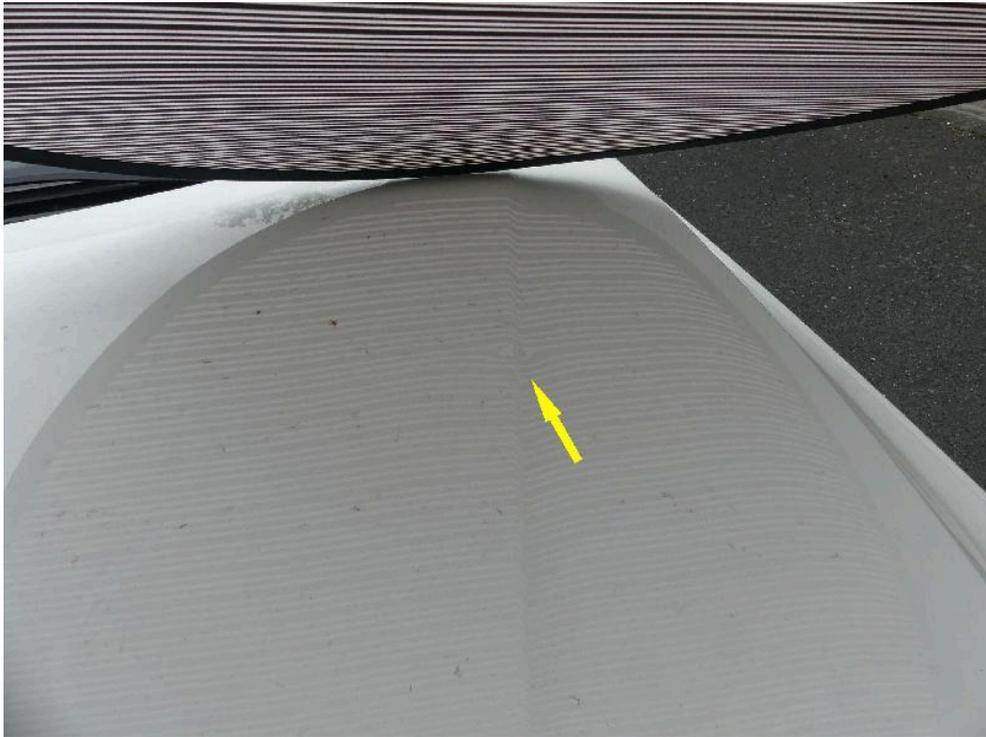
Besichtsungsbedingungen	allgemein ausreichend, es stand keine Hebebühne / Hubmittel zur Verfügung
Reparierte Vorschäden	Fondtür links nachlackiert
Nichtreparierte Vorschäden	Radhausverkleidung vorn rechts + links beschädigt oder zerstört, Frontspoiler beschädigt. Motorhaube + Seitenwand rechts eingedellt, Gebrauchsschäden
Bemerkung	Lackschichtdickenmessung durchgeführt - Nachlackierung feststellbar: Fondtür links

Bild: 47 Ausweisung Eindellung Motorhaube

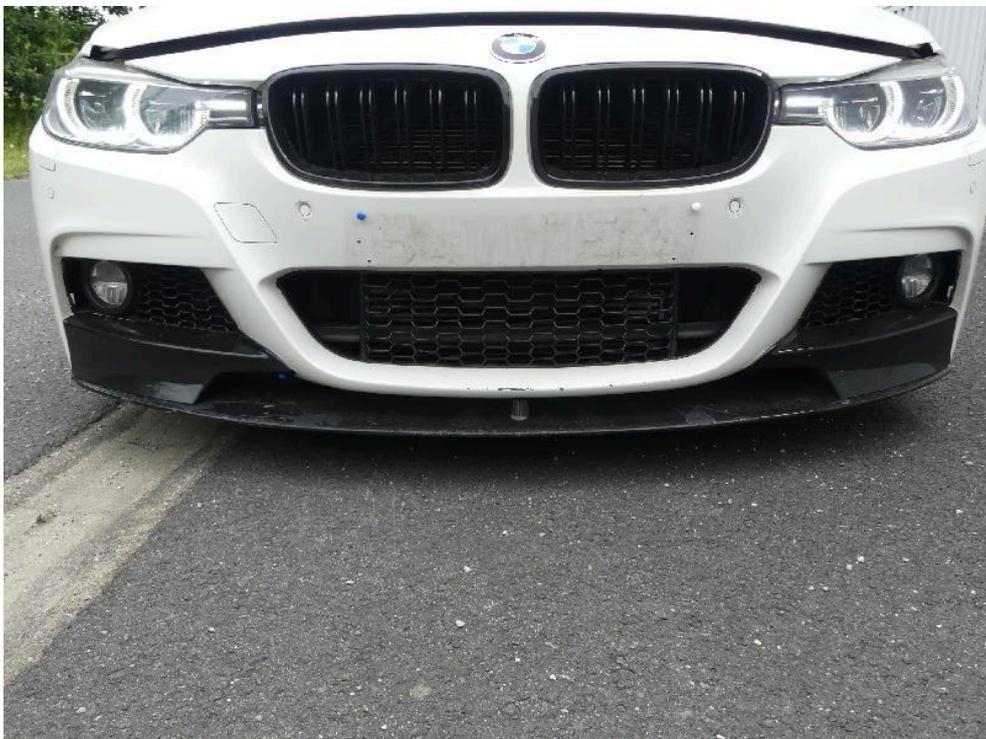
Bild: 48 Ausweisung modifizierte Frontverkleidung

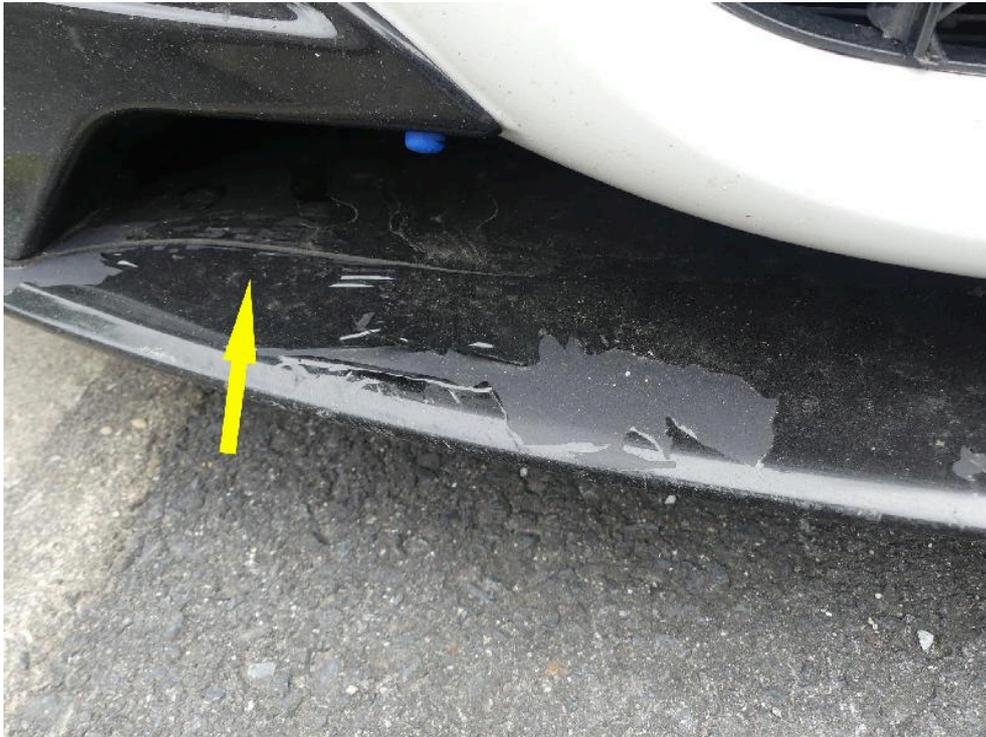
Bild: 49 Frontspoiler materialbelastend beschädigt

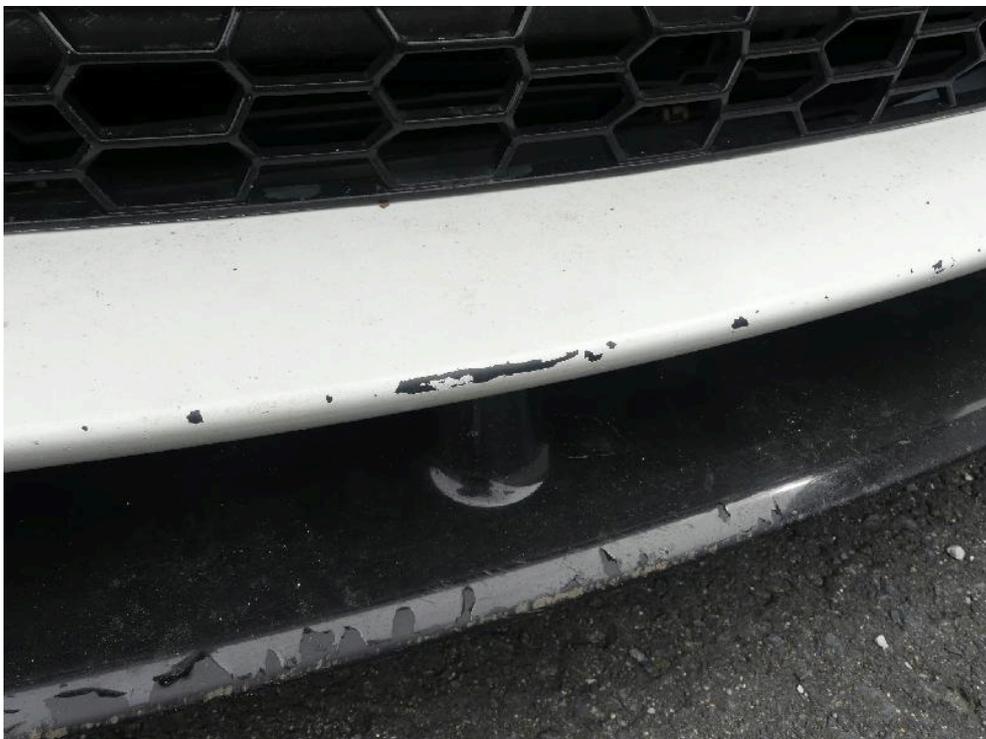
Bild: 50 Frontverkleidung im Lackaufbau abgetragen

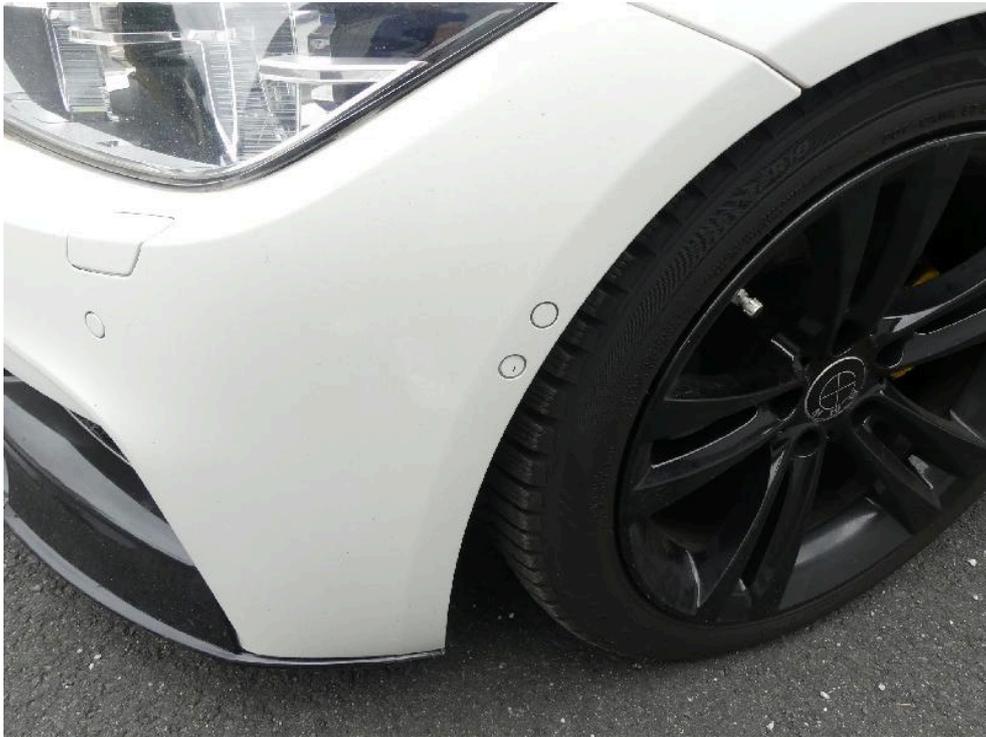
Bild: 51 Modifizierung Frontverkleidung nicht fachgerecht (Fahrerassistenzsysteme teilweise nicht vorhanden)

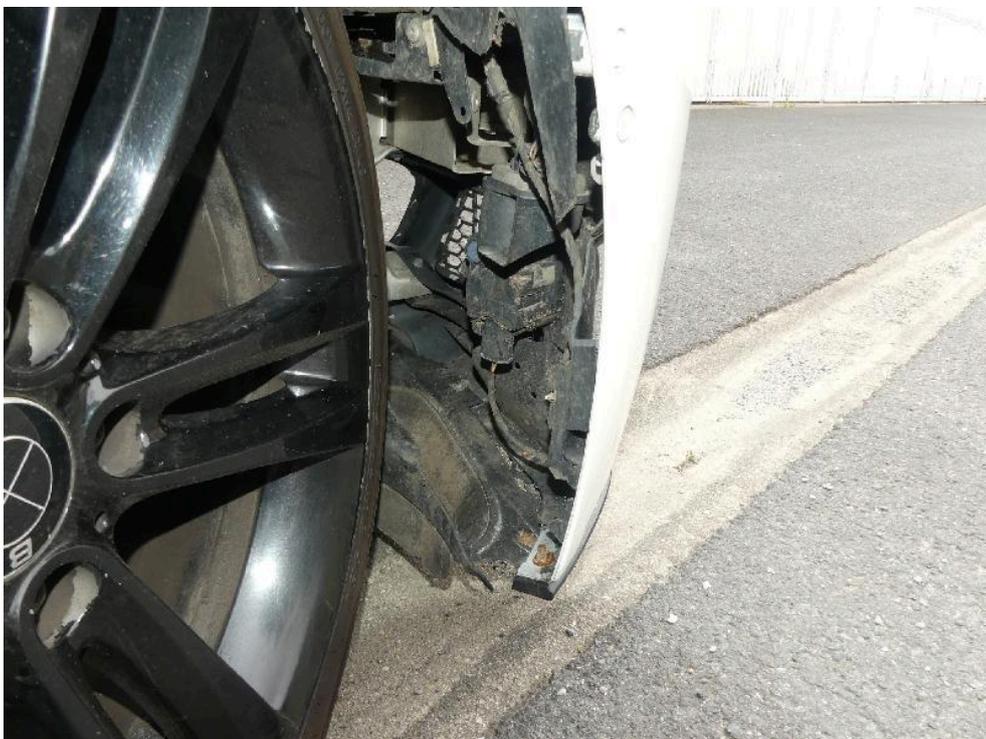
Bild: 52 Ansicht Frontverkleidung rechts ohne Radhausverkleidung

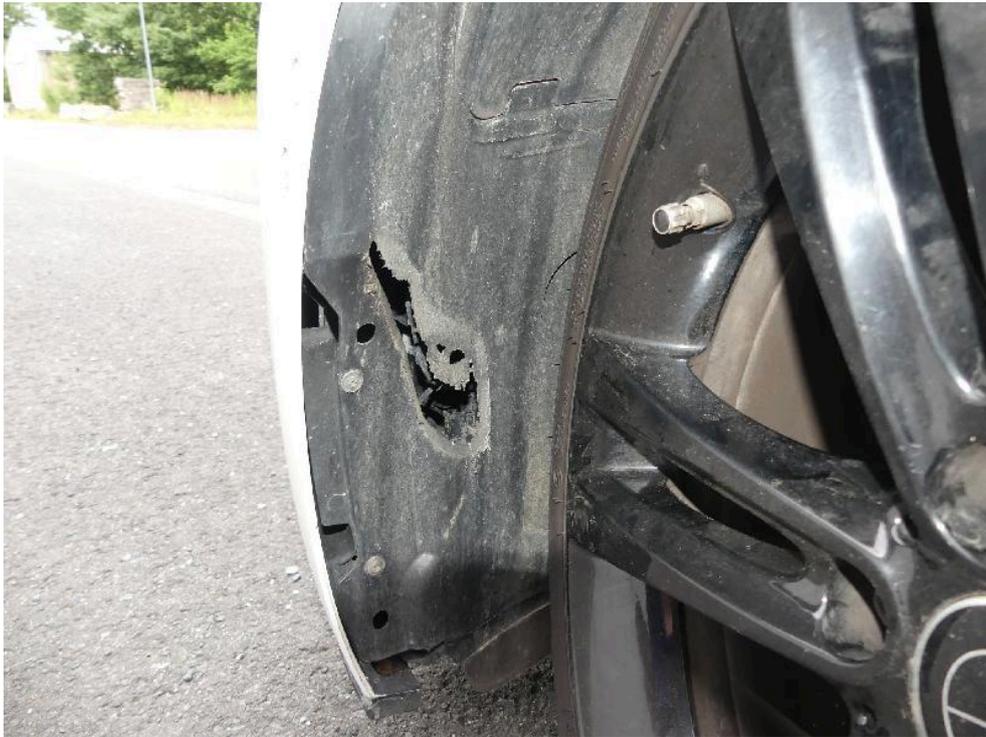
Bild: 53 Ansicht Radhausverkleidung Frontverkleidung links

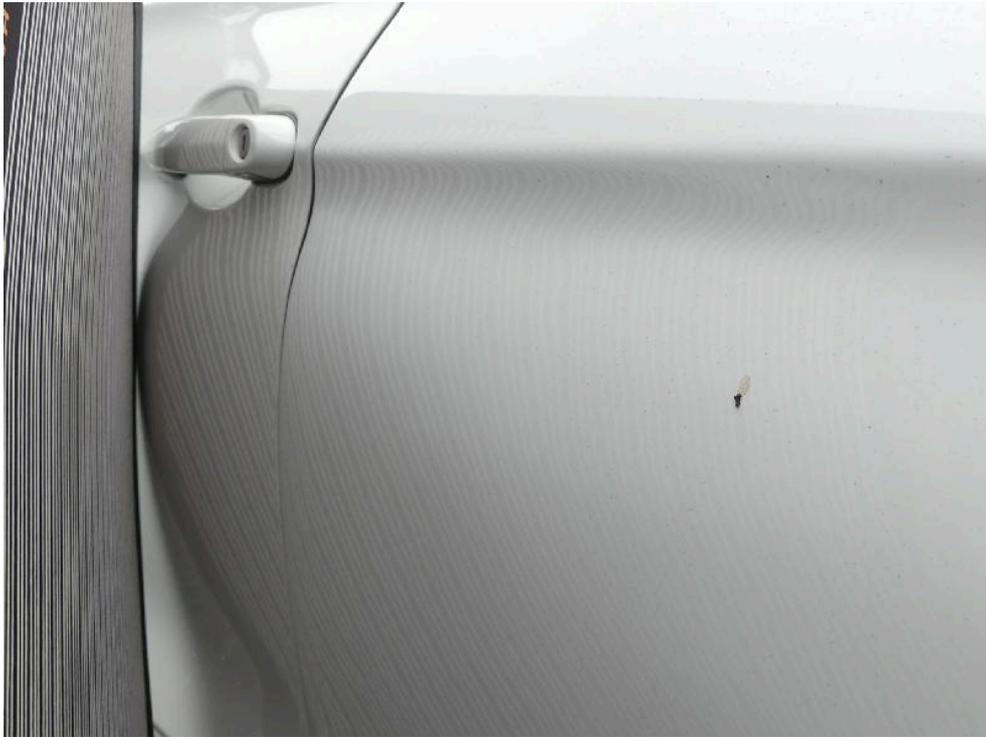
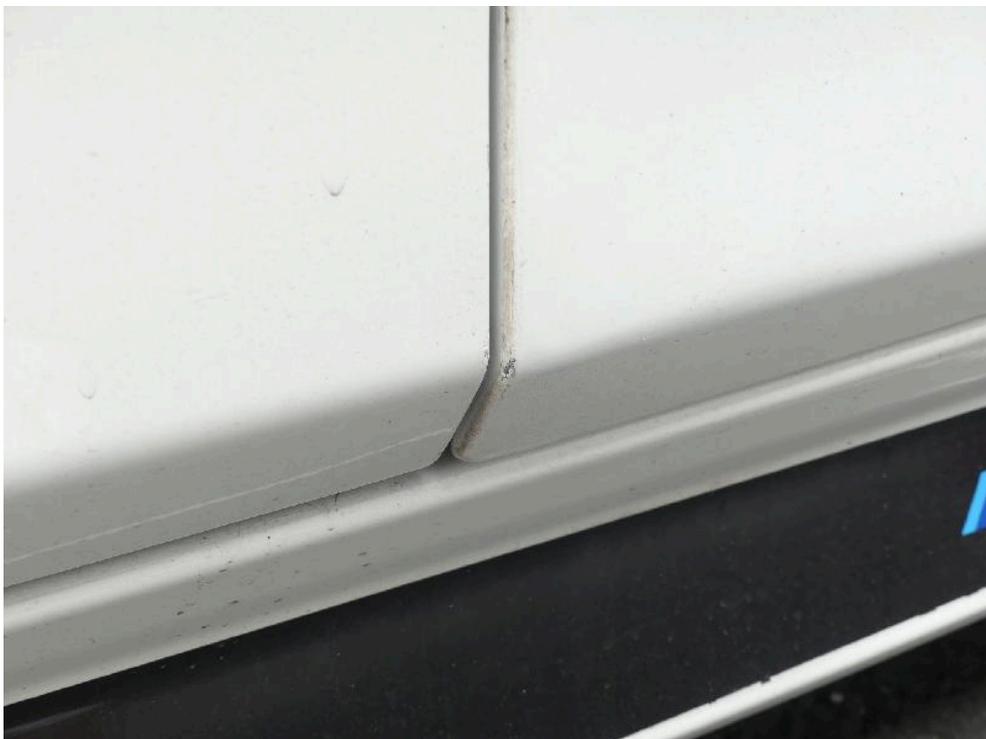
Motorhaube	141 µm
Kotflügel, vorn rechts	148 µm
Tür, vorn rechts	125 µm
Tür, hinten rechts	114 µm
Seitenwand, hinten rechts	118 µm
Heckklappe	104 µm
Seitenwand, hinten links	124 µm
Tür, hinten links	2160 µm
Tür, vorn links	133 µm
Kotflügel, vorn links	115 µm
Dach	110 µm

Bild: 55 Ausweisung ...

Bild: 56 ... Nachlackierung Fondtür mit Qualitätsdefiziten

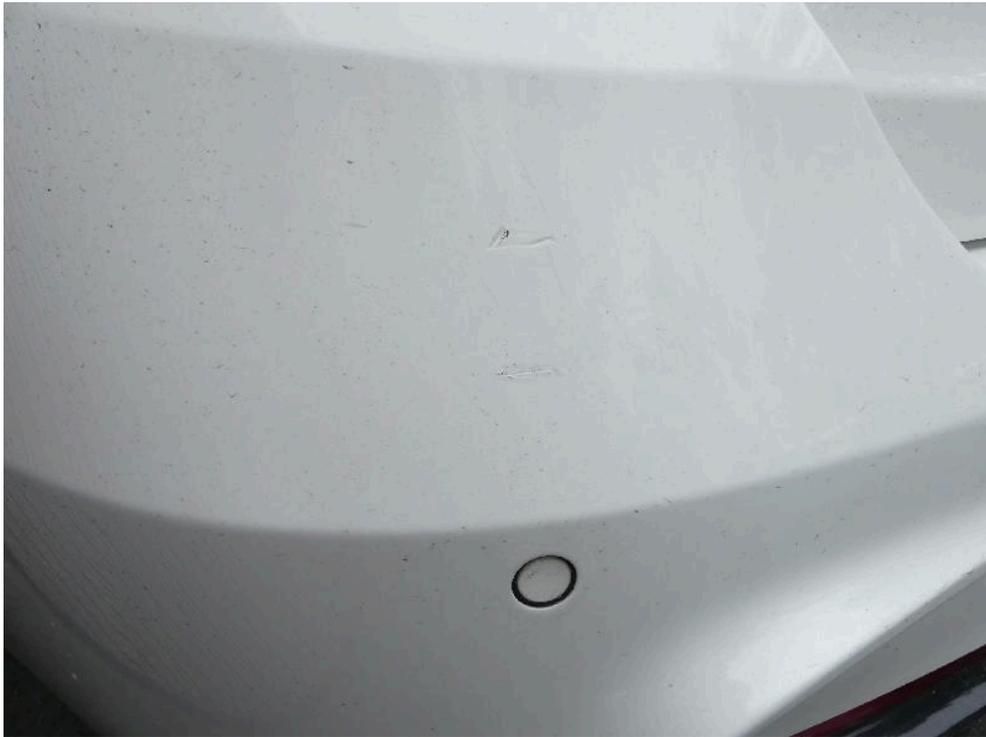
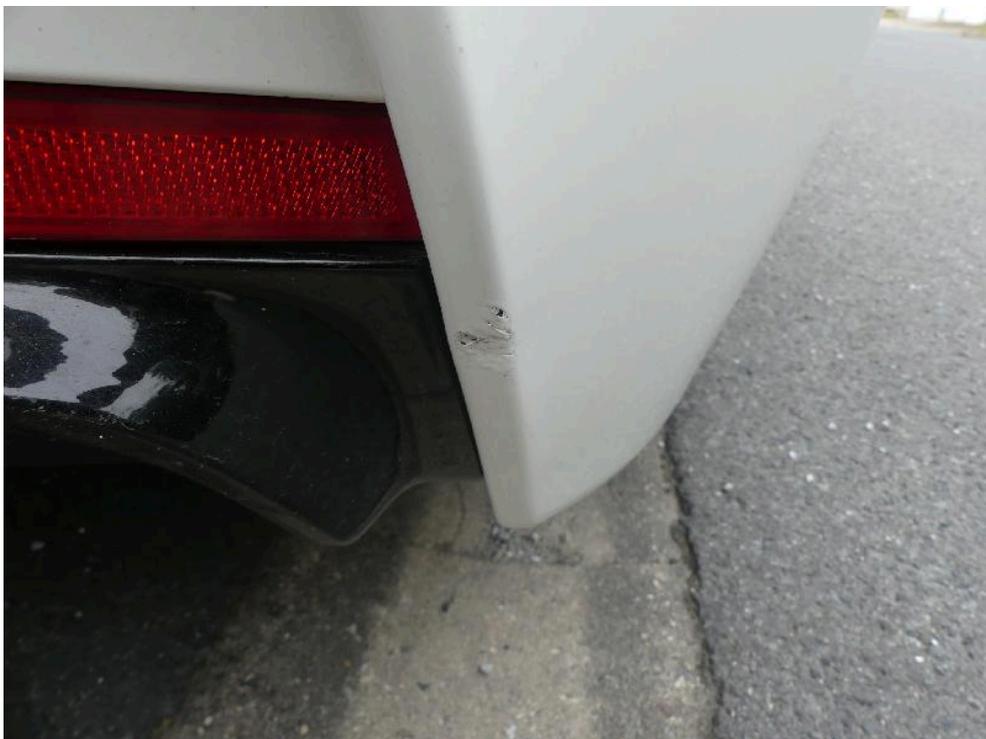
Bild: 57 Die Heckverkleidung ...

Bild: 58 ... ist mehrfach im Lackaufbau beschädigt.

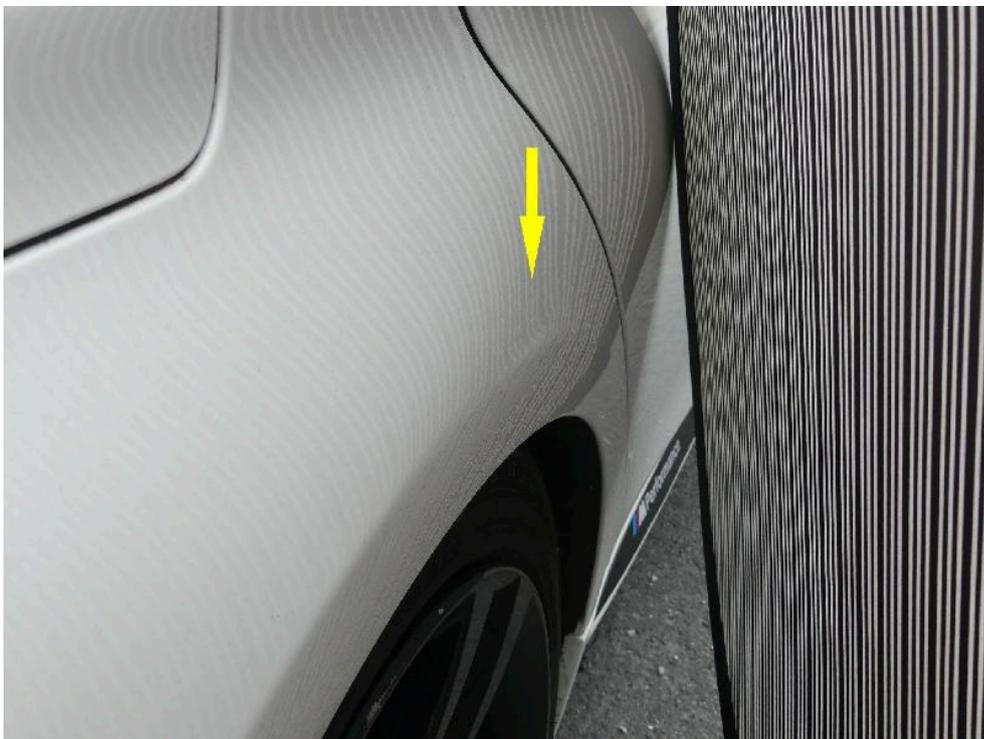
Bild: 60 Ausweisung Eindellung Seitenwand rechts

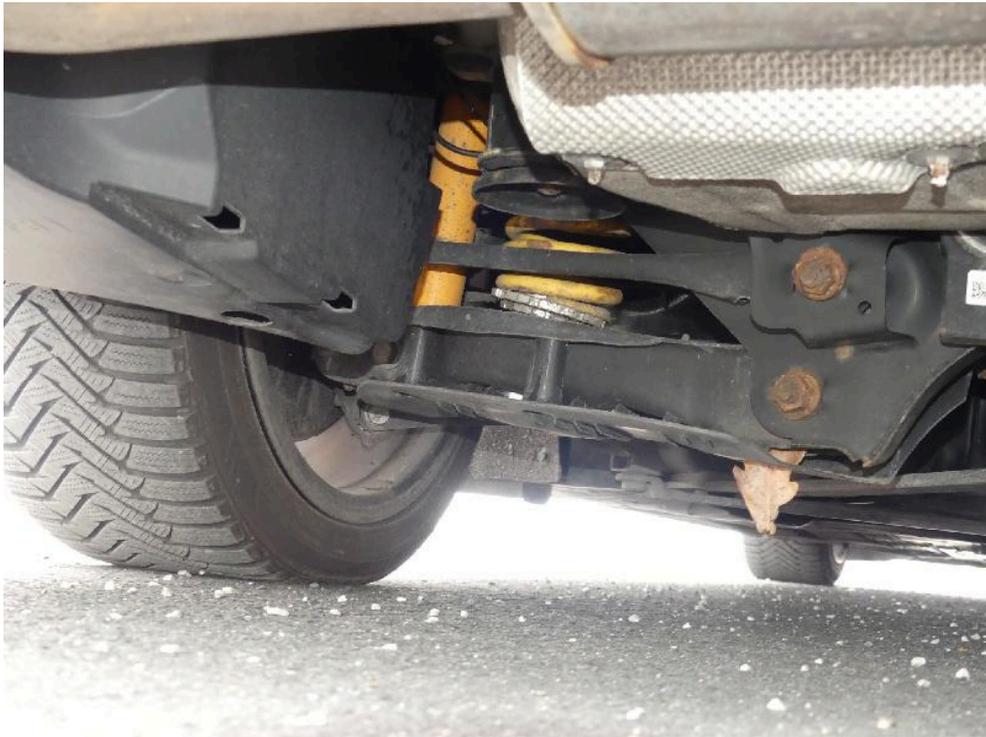
Bild: 61 Ausweisung Fahrwerk
