Fahrzeugbewertung

Mercedes-Benz
C T-Modell / C 350 T CDI BlueEfficiency

G u t a c h t e n

Betrifft	Fahrzeugbewertung
Auftrag vom / durch	13.08.2025 / Auftraggeber
Besichtigungsdatum	28.08.2025 11:30 Uhr
Besichtigungsort	Verwahrstelle Staatsanwaltschaft Dresden 01936 Laußnitz

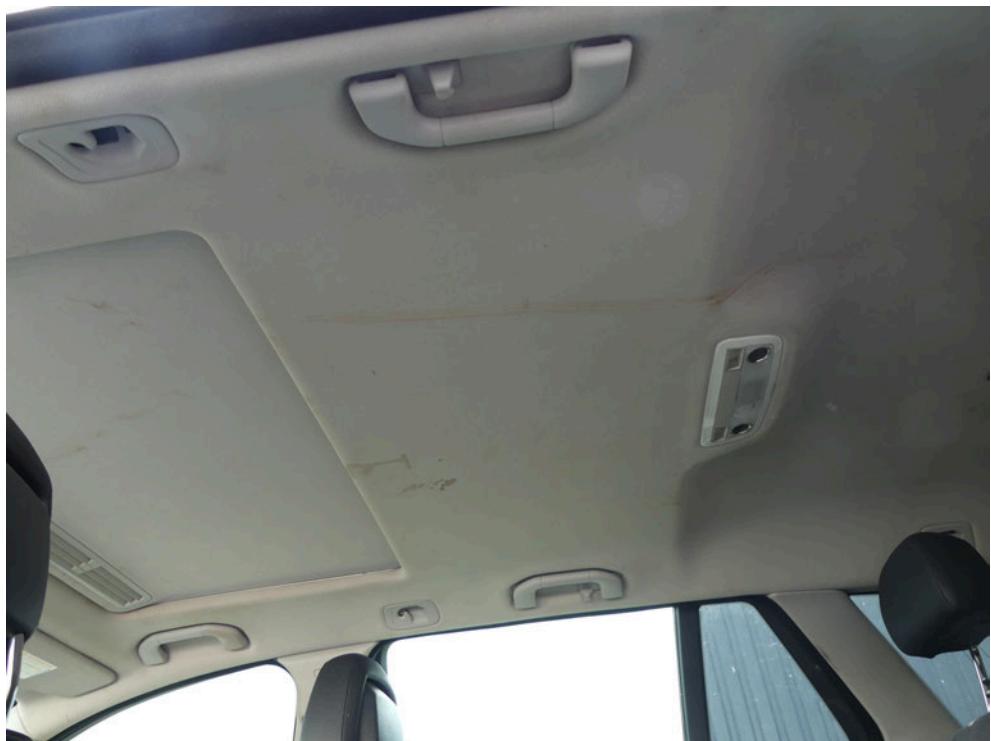
Bild: 24 Einzelansicht Innenhimmel, dieser ist verschmutzt.

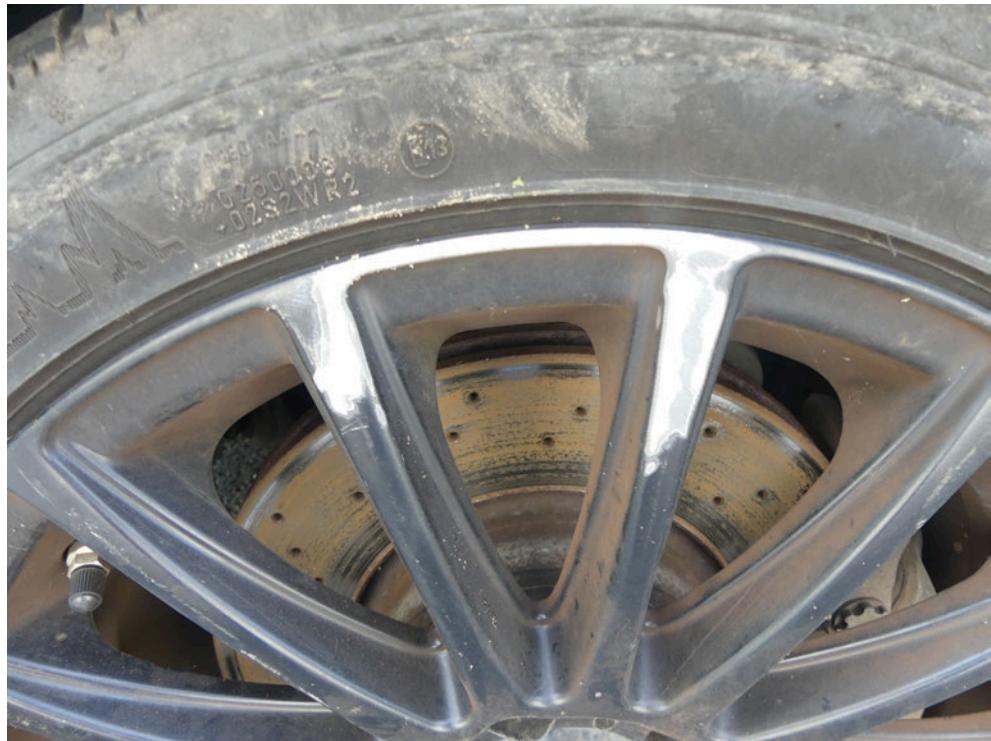
- optischer Zustand: Fahrzeug ungereinigt, nicht sauber
- !!! Deutsche Zulassung !!!
- Halteranzahl 8
- 2x Fahrzeugschlüssel vorhanden
- 1x FB Standheizung vorhanden
- Starterbatterie leer -> Starthilfe notwendig
- Motorlauf geprüft / Probefahrt - 100m durchgeführt
- LM-Felgen 4x beschädigt
- Seitenwand rechts + Heckverkleidung rechts + Kotflügel rechts provisorisch nachlackiert
- weitere Mängel / Schäden der Bildanlage entnehmen !!!

Bild: 39 Detailansicht LM-Felge, diese ist streifend in der Oberfläche beschädigt.

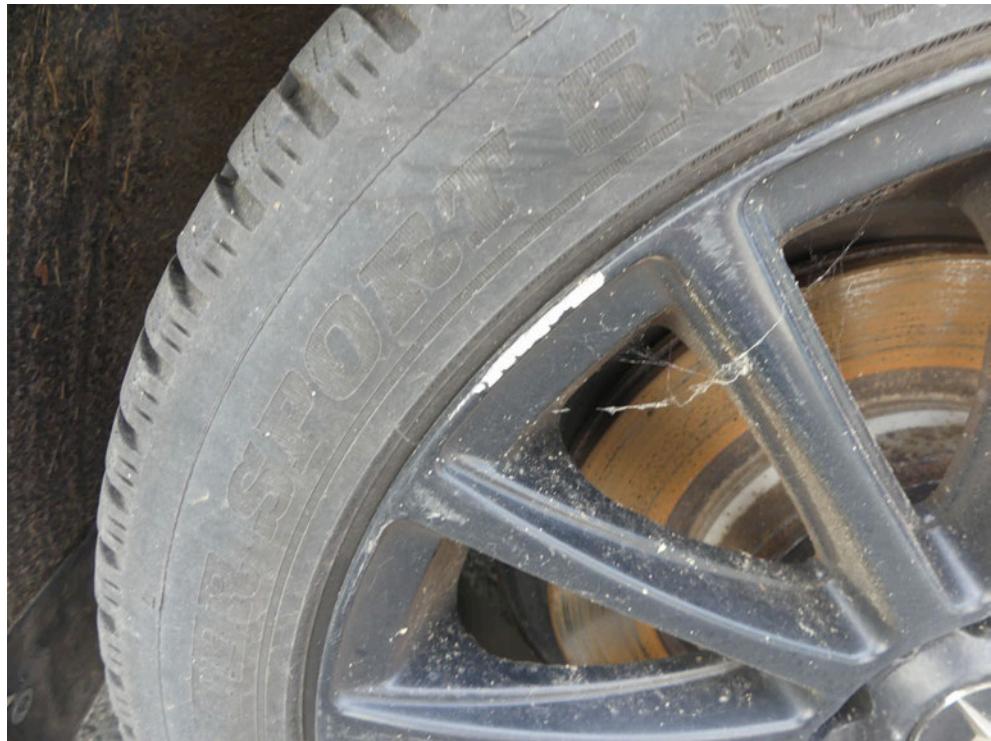
Bild: 41 Ansicht wie vor in geänderter Perspektive, LM-Felge beschädigt.

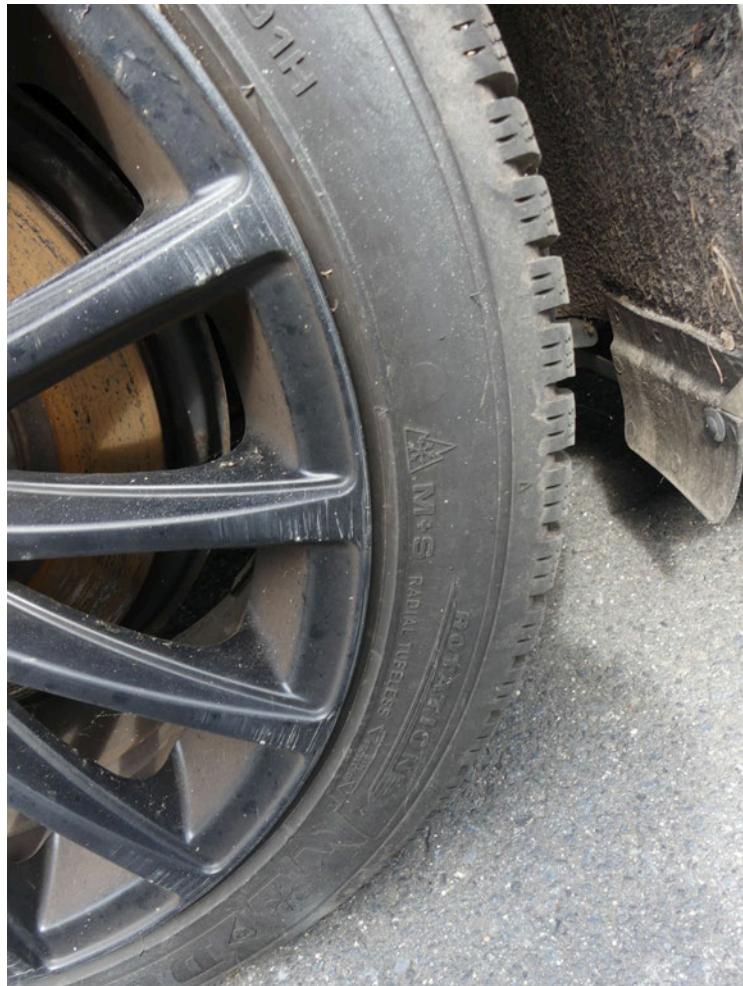
Bild: 43 LM-Felge streifend in der Farbgebung markiert.

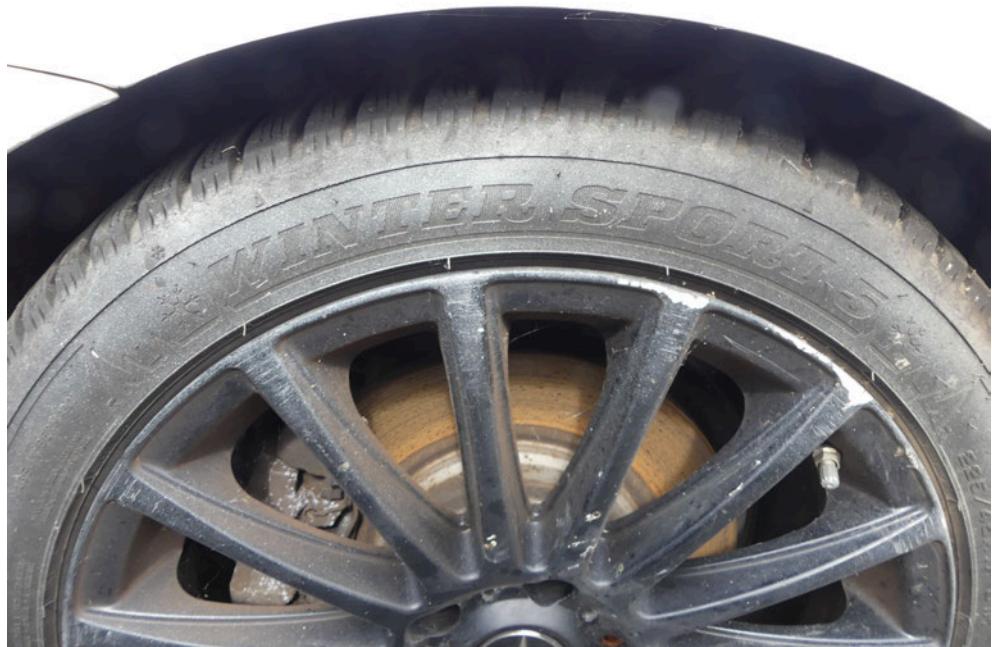
Bild: 44 Sprührückstände an dem Radialreifen sowie an der LM-Felge anhaftend.

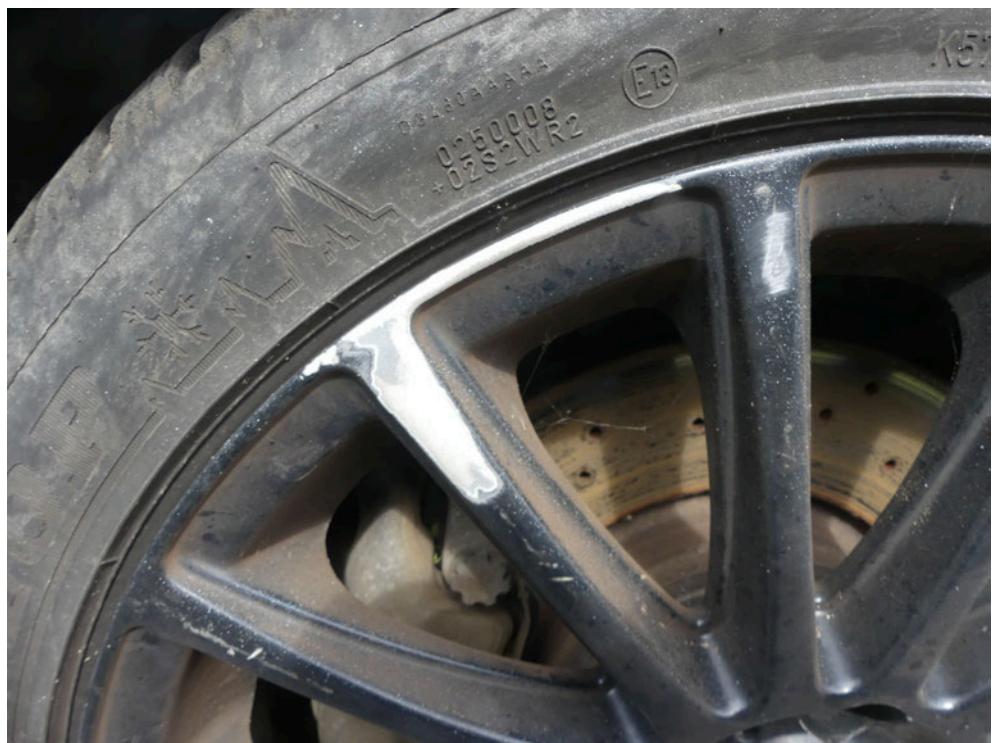
Bild: 47 Detailansicht, die LM-Felge ist beschädigt.

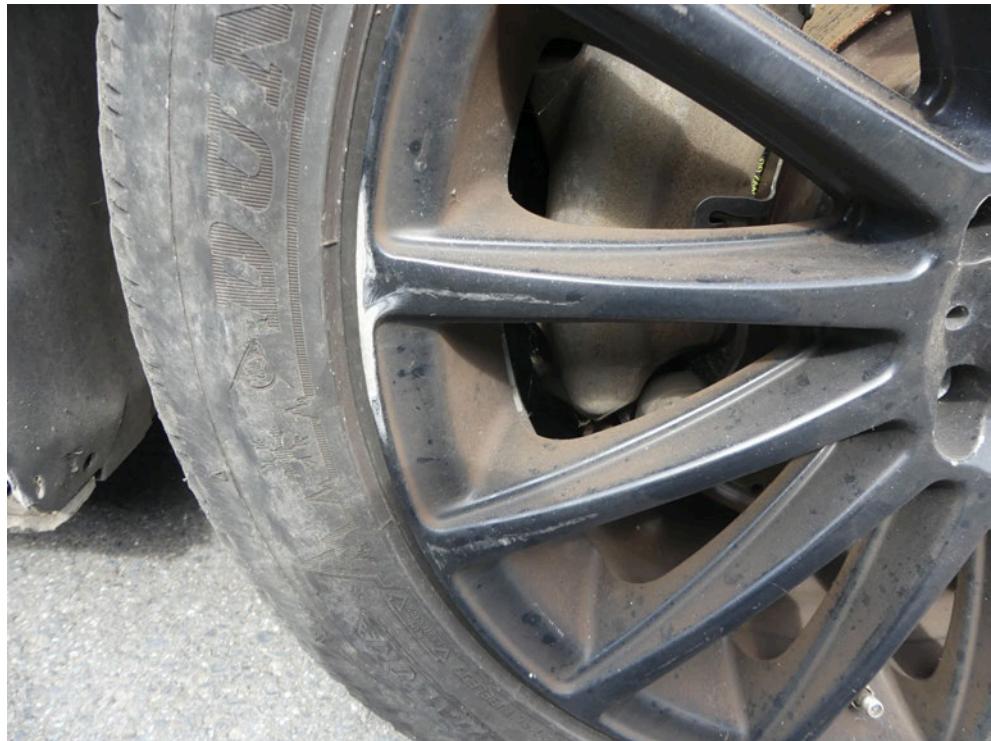
Bild: 48 Detailansicht, die LM-Felge ist streifend beschädigt.

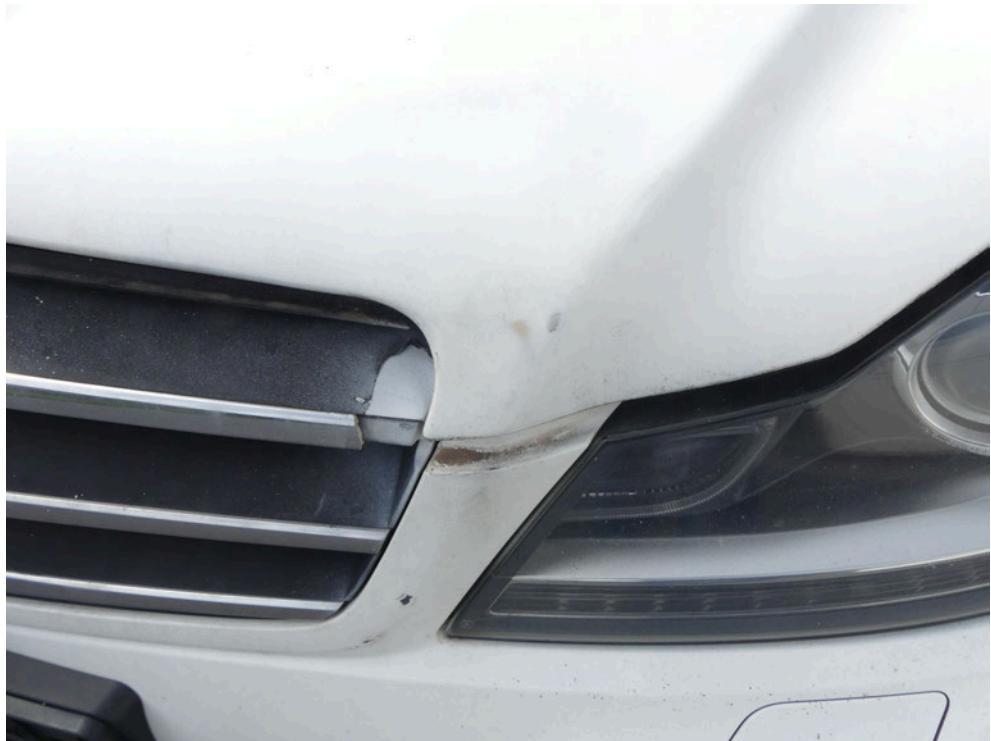
Bild: 50 Kühlergrill partiell ausgebrochen, Motorhaube in der Endspitze nachlackiert.

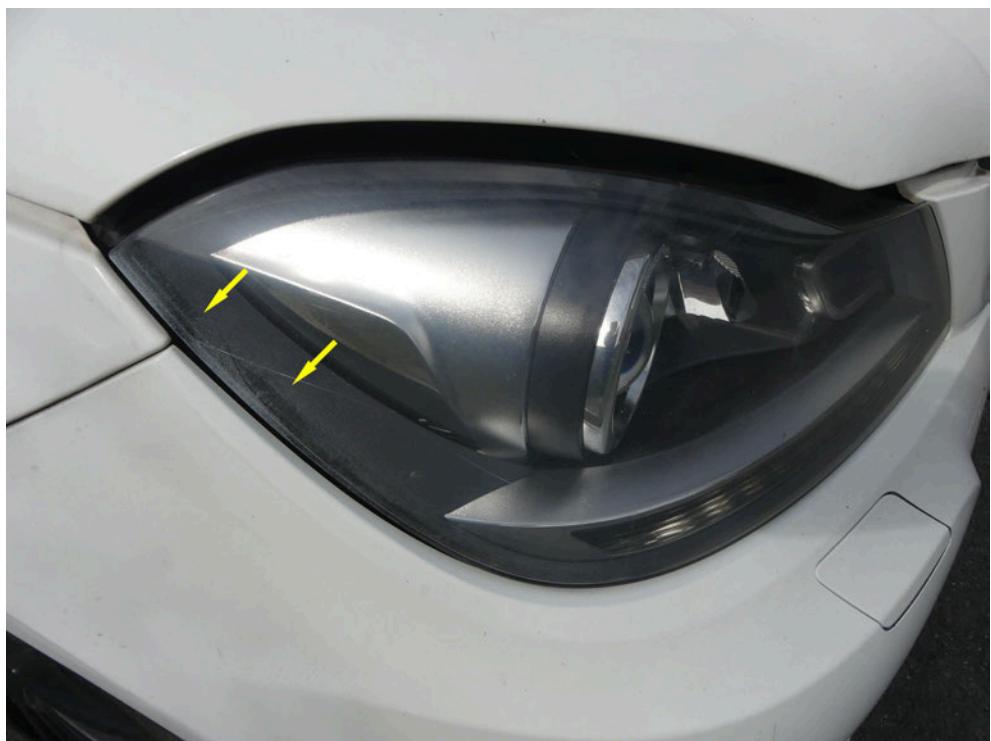
Bild: 51 Ansicht Hauptscheinwerfer rechts, dieser weist partiell ein Farbantrag auf.

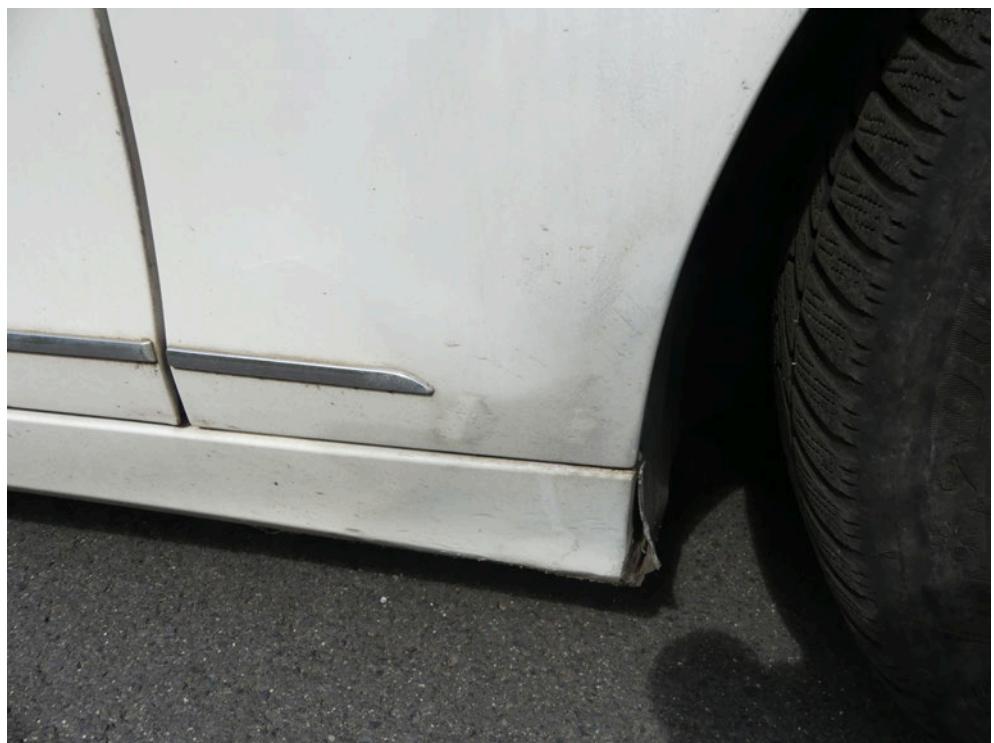
Besichtigungszustand	normaler Zustand
Besichtigungsbedingungen	unveränderter Zustand, unzerlegt, nicht repariert
Reparierte Vorschäden	allgemein ausreichend, es stand keine Hebebühne / Hubmittel zur Verfügung
Bemerkung	sämtliche Lackierausführungen am Fahrzeug sind mittels Spraydose erfolgt !
	Lackschichtdickenmessung durchgeführt - Nachlackierung feststellbar: Seitenwand links & rechts, Kotflügel vorn links & rechts , Fahrertür

Bild: 53 Kotflügel instandgesetzt und nachlackiert. (nicht fachgerecht nachlackiert)

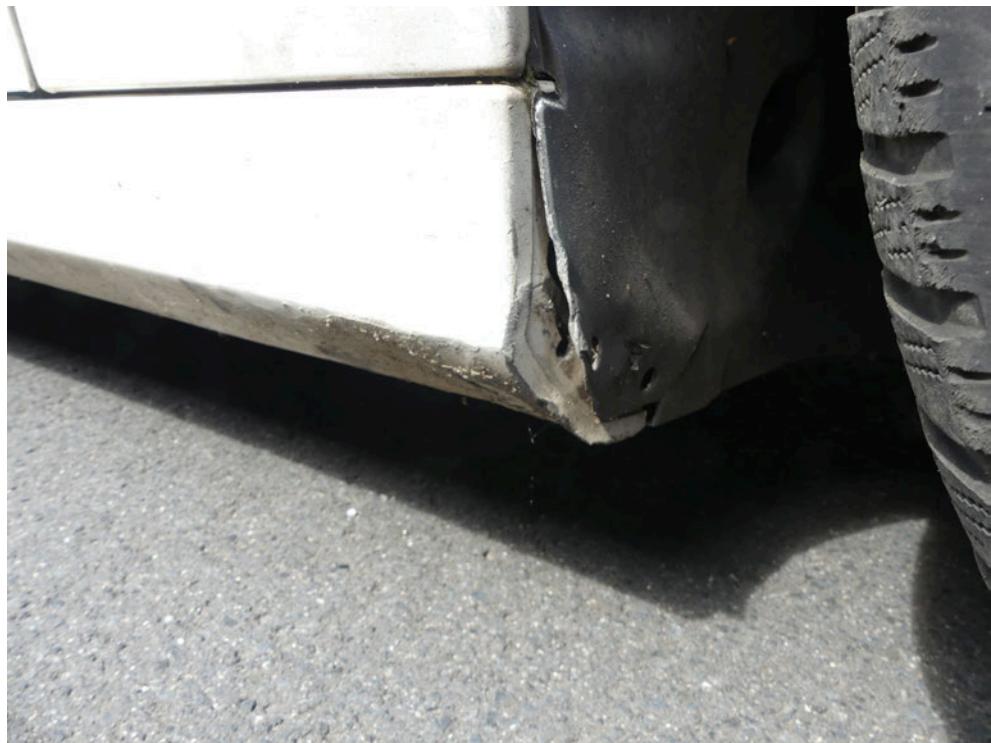
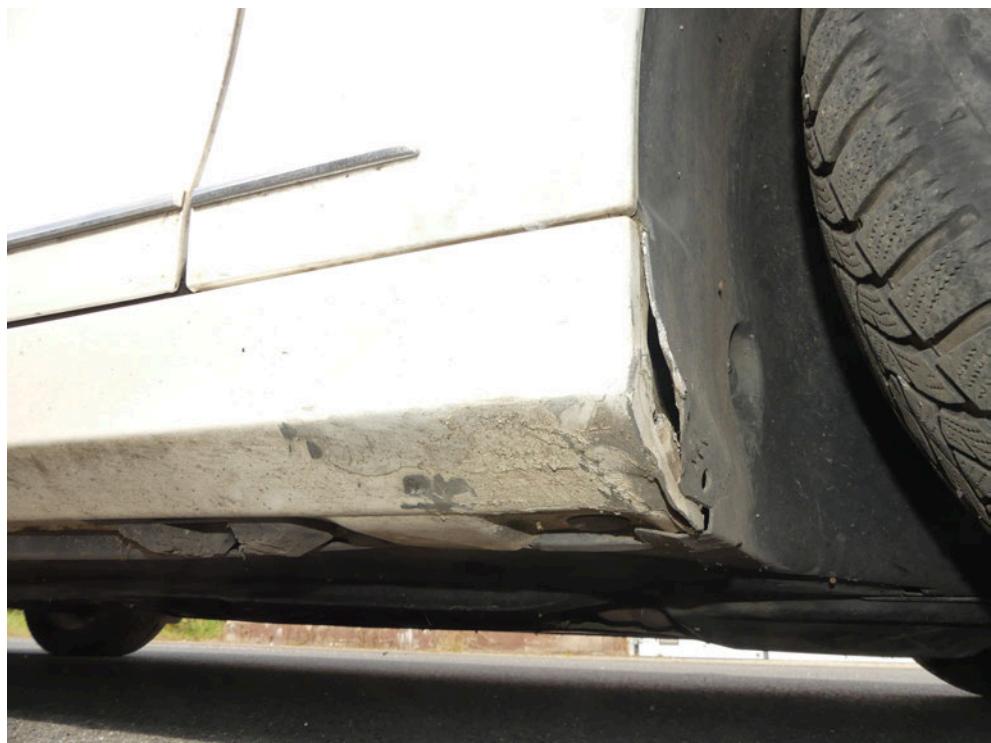
Bild: 54 Schwellerabdeckung rechts

Bild: 55 nachbearbeitet und nachlackiert.

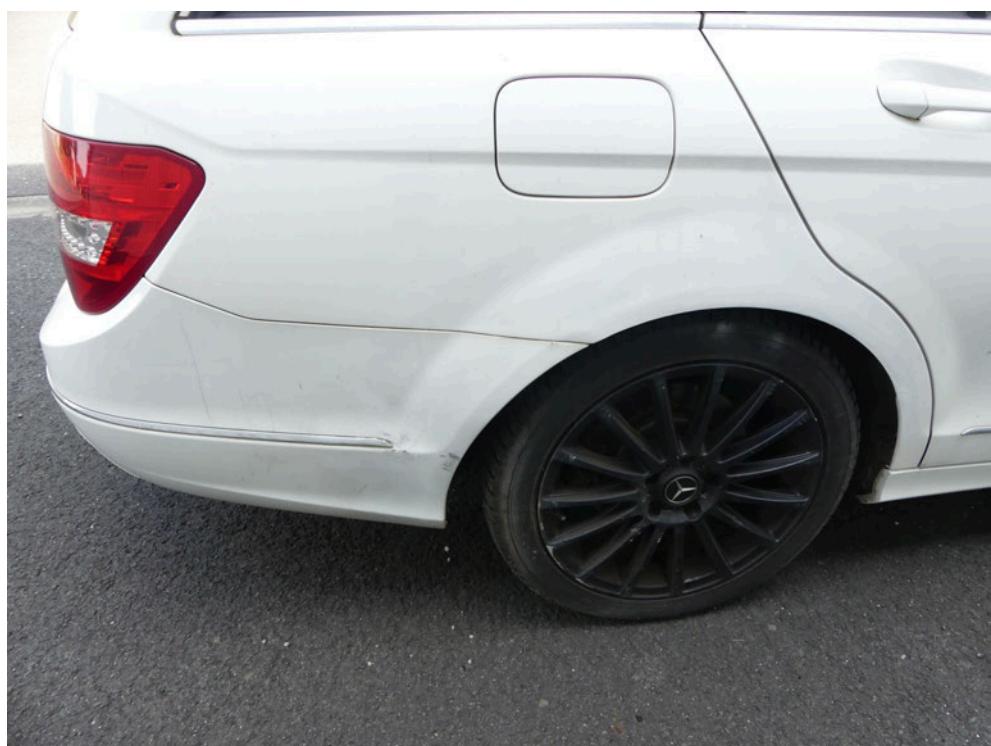
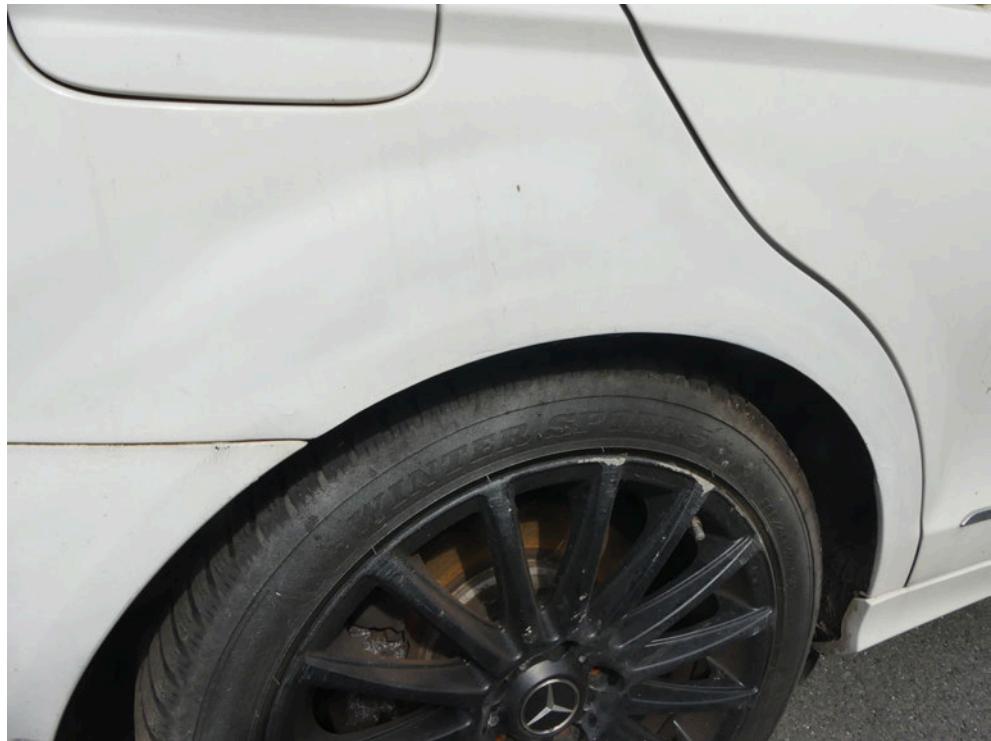
Bild: 57 Ansicht Seitenwand rechts

Motorhaube	115 µm
Kotflügel, vorn rechts	730 µm
Tür, vorn rechts	141 µm
Tür, hinten rechts	127 µm
Seitenwand, hinten rechts	1230 µm
Heckklappe	128 µm
Seitenwand, hinten links	716 µm
Tür, hinten links	123 µm
Tür, vorn links	203 µm
Kotflügel, vorn links	269 µm
Dach	124 µm

Bild: 58 diese ist im Bereich Radlaufbogen instandgesetzt und mittels Spraydose nachlackiert worden.

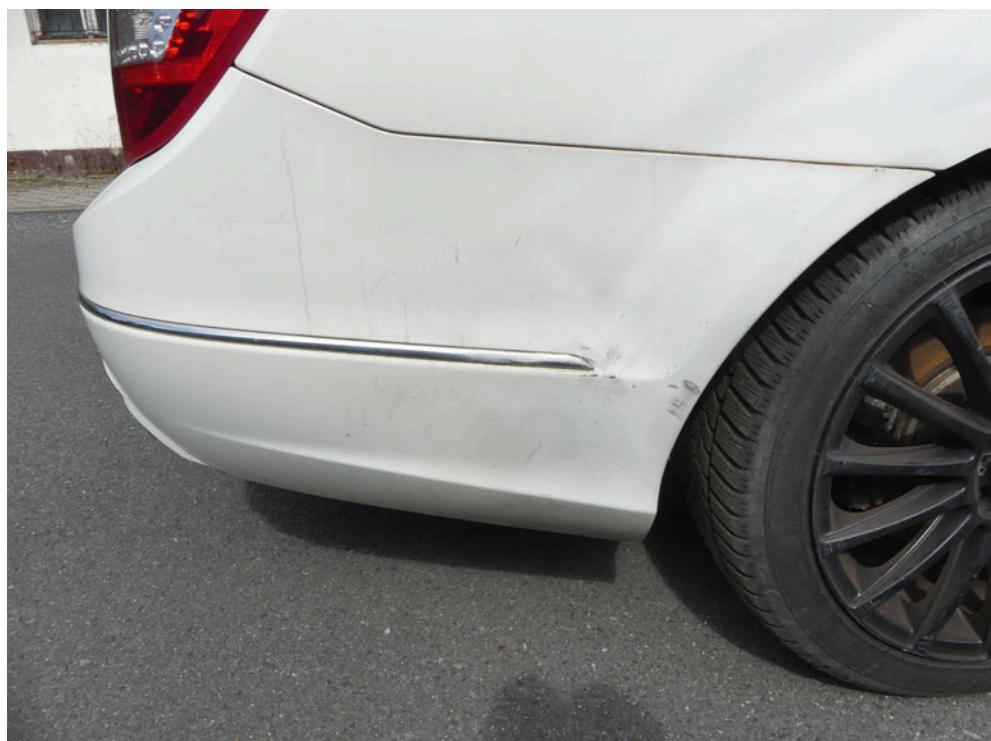
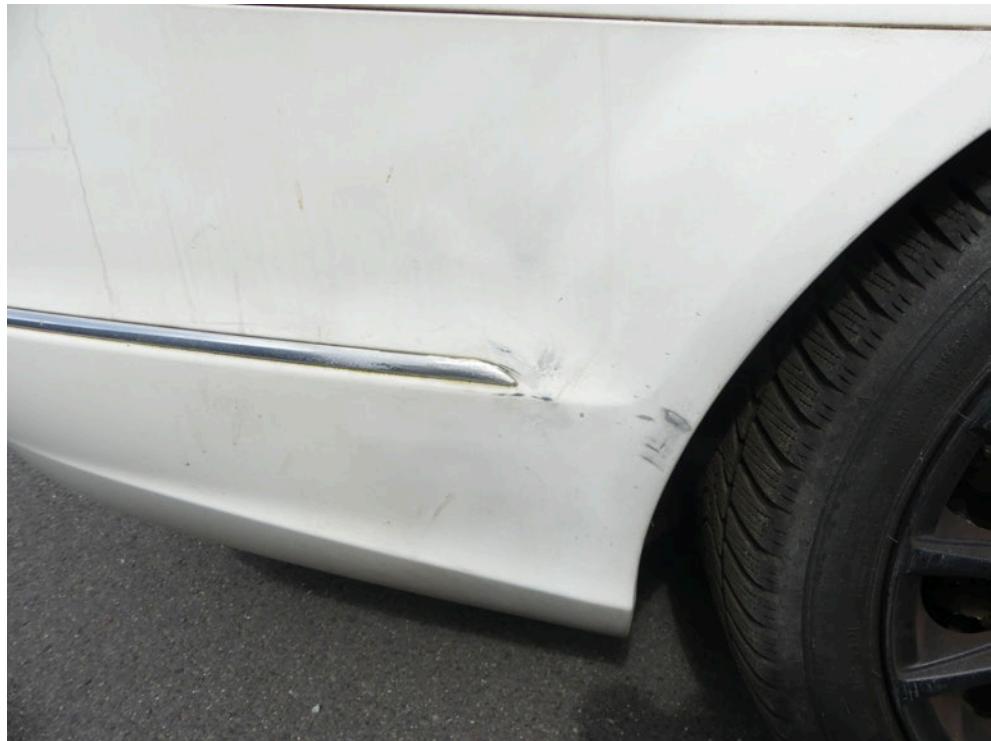
Bild: 59 auslaufend ist die Heckverkleidung rechts ebenfalls mittels Spraydose überlackiert worden.

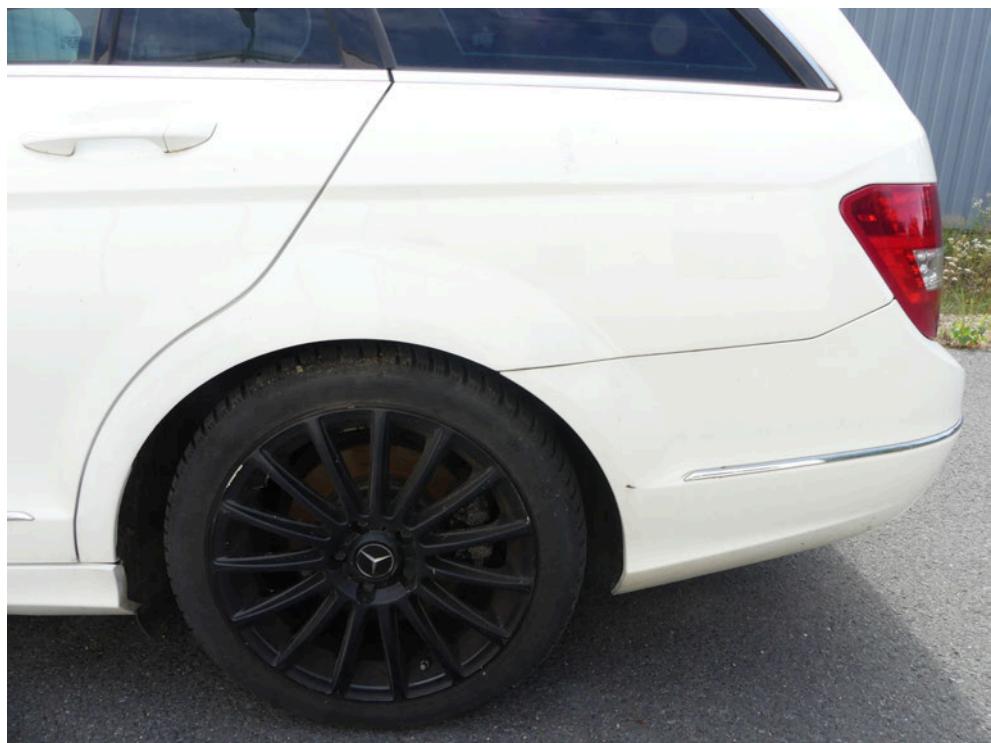
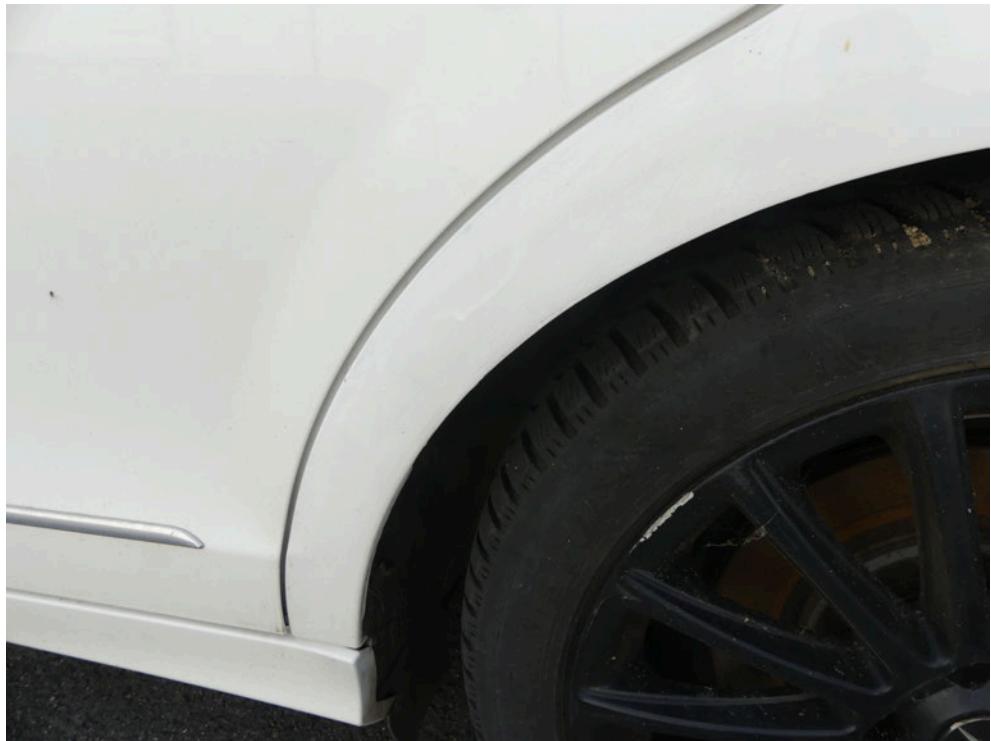
Bild: 61 Ansicht Seitenwand links ...

Bild: 62 ... diese ist ebenfalls mittels Spraydose nachlackiert worden.

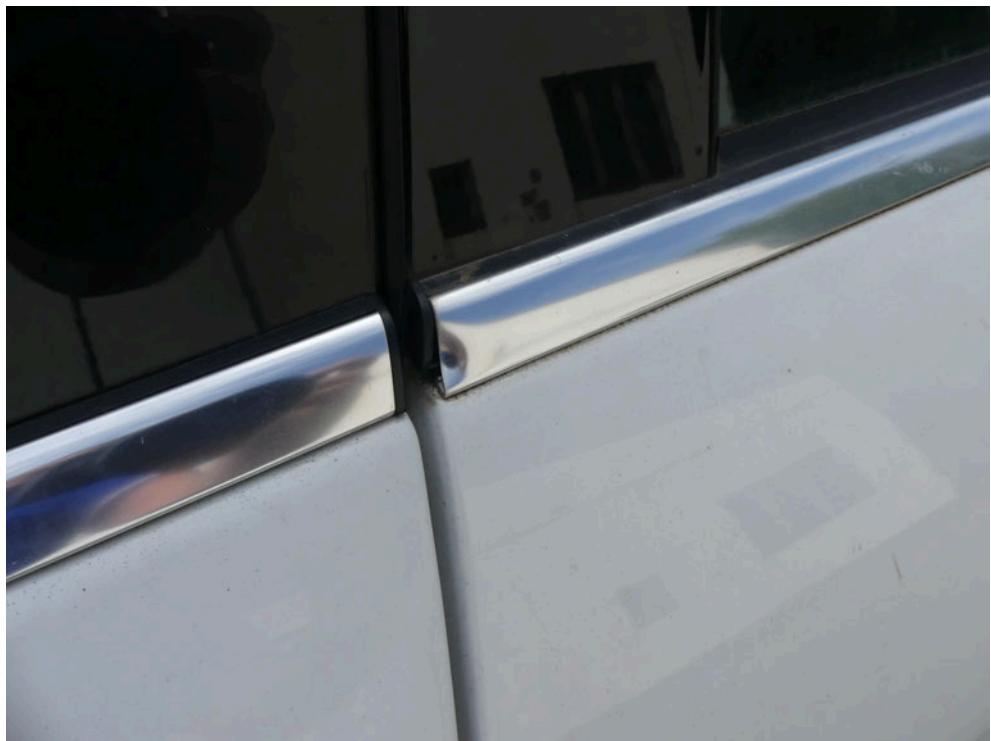
Bild: 63 Fensterschachtleiste Tür hinten links partiell gestaucht.

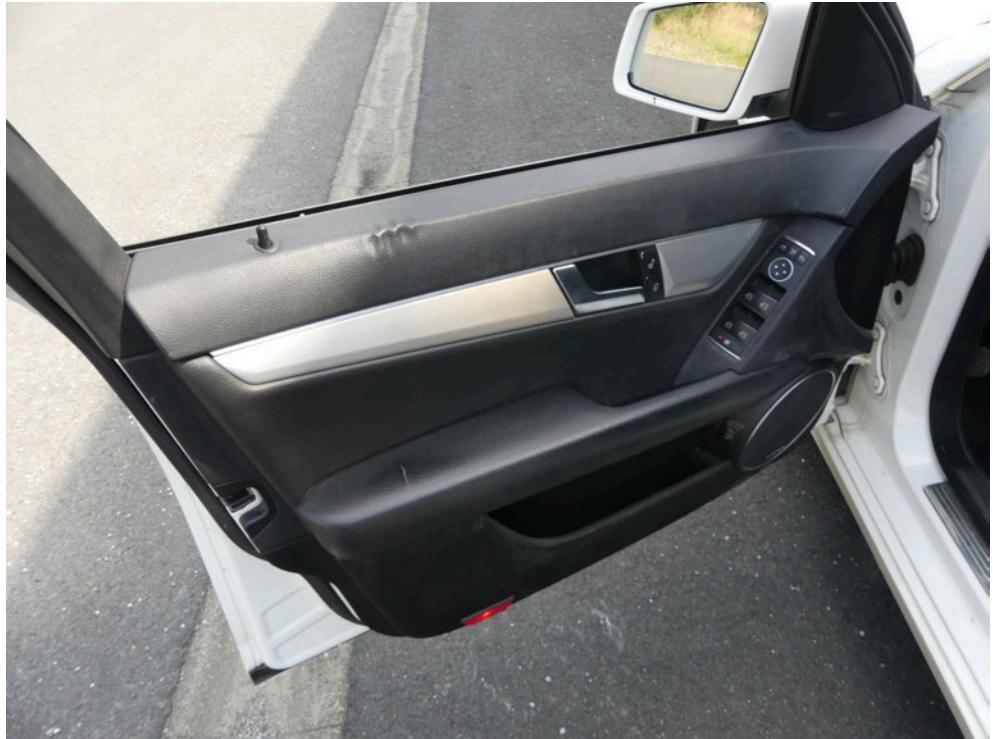
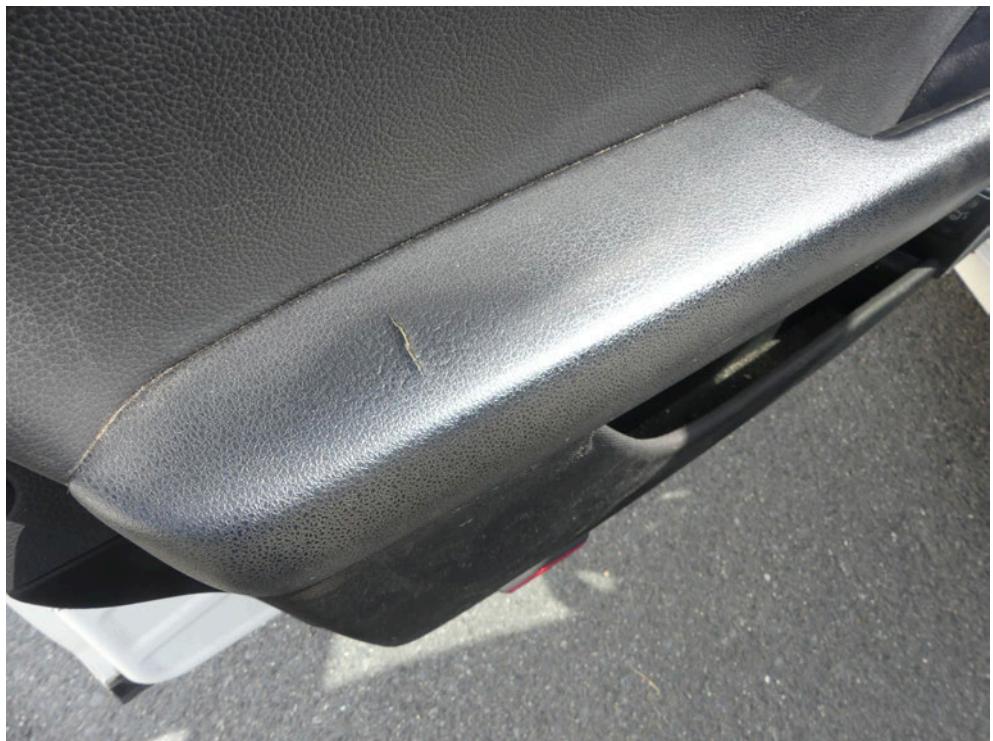
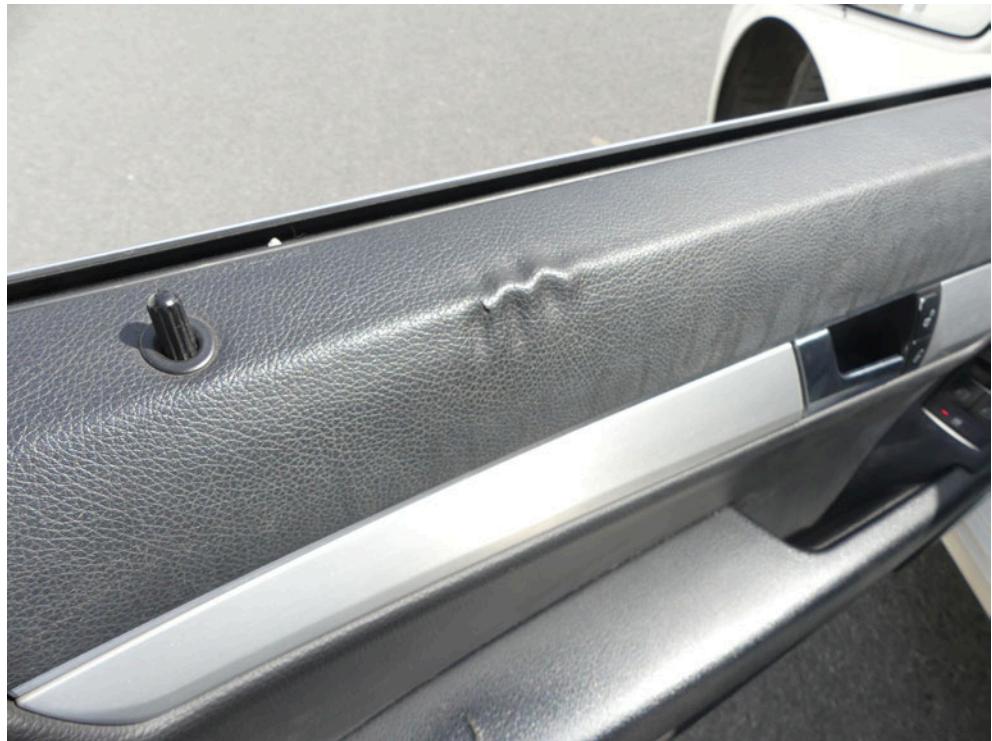
Bild: 64 Ansicht Türverkleidung links, diese ist mehrfach

Bild: 65 ... ist mehrfach ...

Bild: 66 ... sichtbar beschädigt.

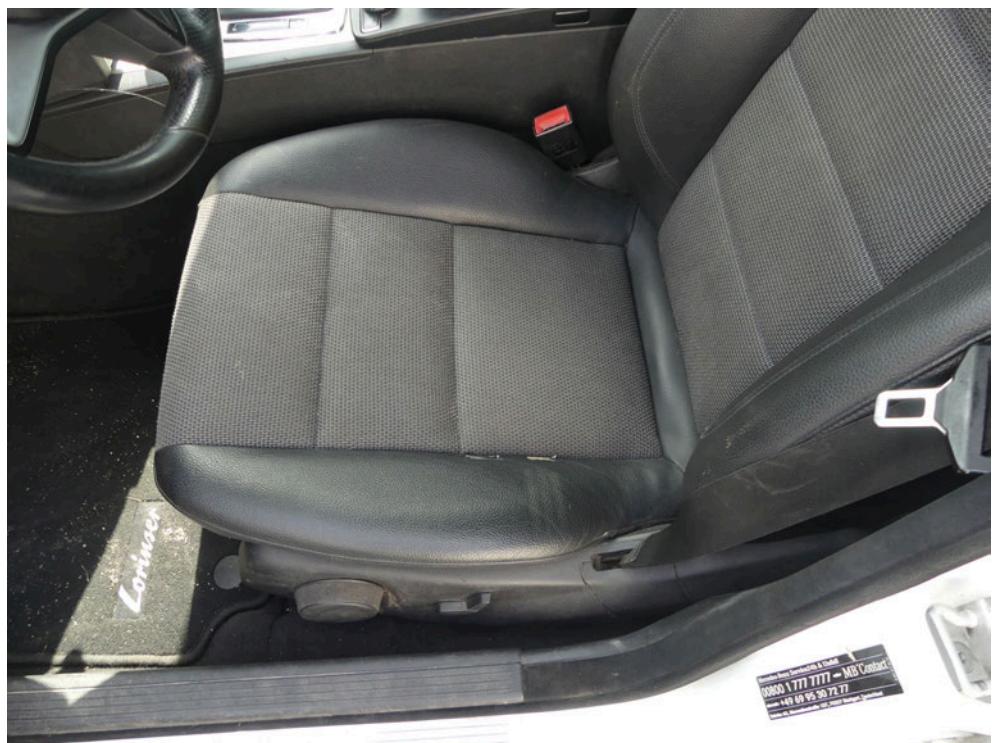
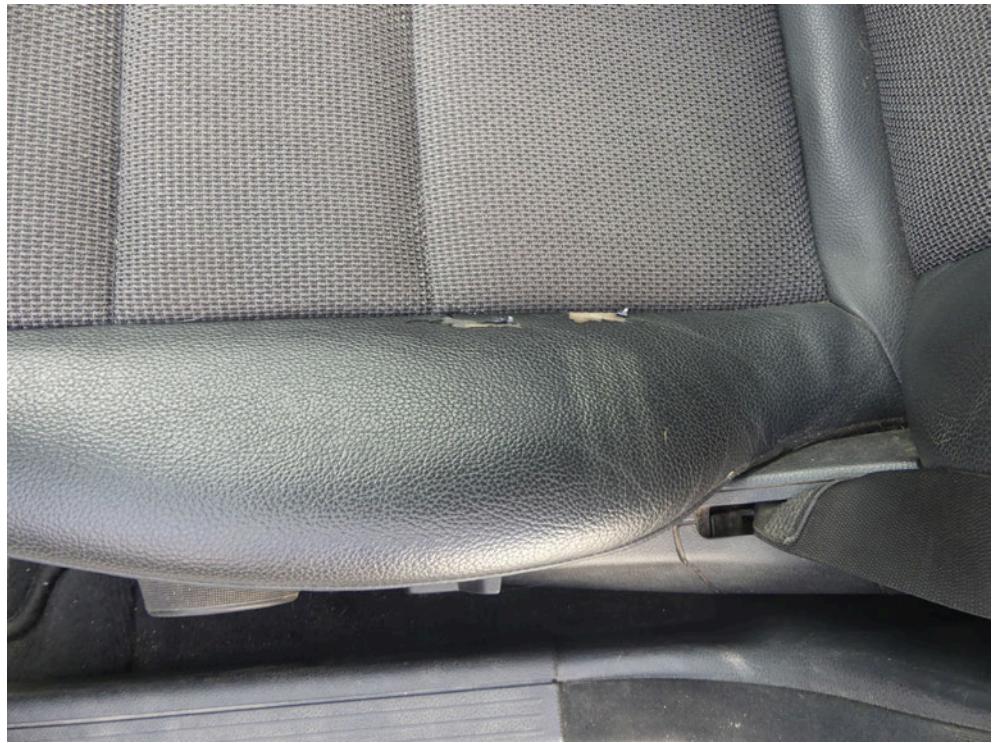
Bild: 67 Detailansicht Fahrersitz ...

Bild: 68 ... das Sitzpolster ist im Bereich der seitliche Sitzwange beschädigt.
