Bewertungsgutachten

Kennzeichen **nicht vorhanden** **FIN** **WVWZZZ1KZAP048156**

Aktenzeichen	[REDACTED]
Eigen-Nr.	ÜL-Nr. 2397/21
Auftraggeber	STAATSANWALTSCHAFT DRESDEN, Abteilung V/ Strafvollstreckung, Lothringer Str.1, 01069 Dresden
Ihr Auftrag vom	08.12.2021, elektronisch [REDACTED]
Besichtigung	16.12.2021 um 10:30 STAATSANWALTSCHAFT DRESDEN, [REDACTED]

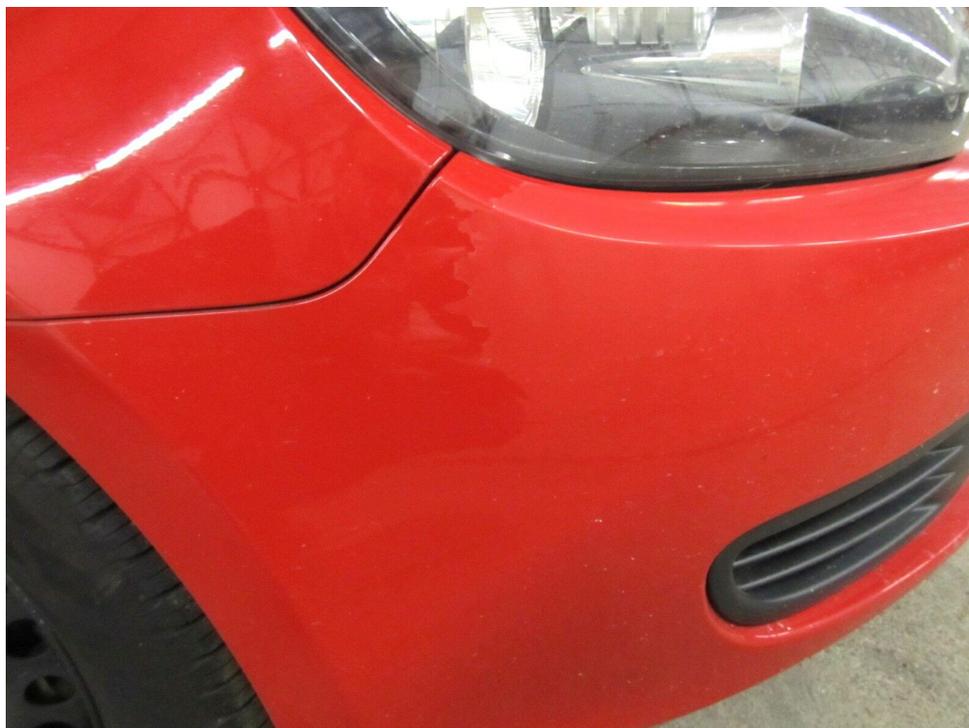
- Stoßfänger vorn und hinten Klarlackablösung;
- Außenspiegel links;

Bild 6 : Stoßfänger vorne Lackierung, gerissen / Klarlackablösung, lackieren mit Lackaufbau

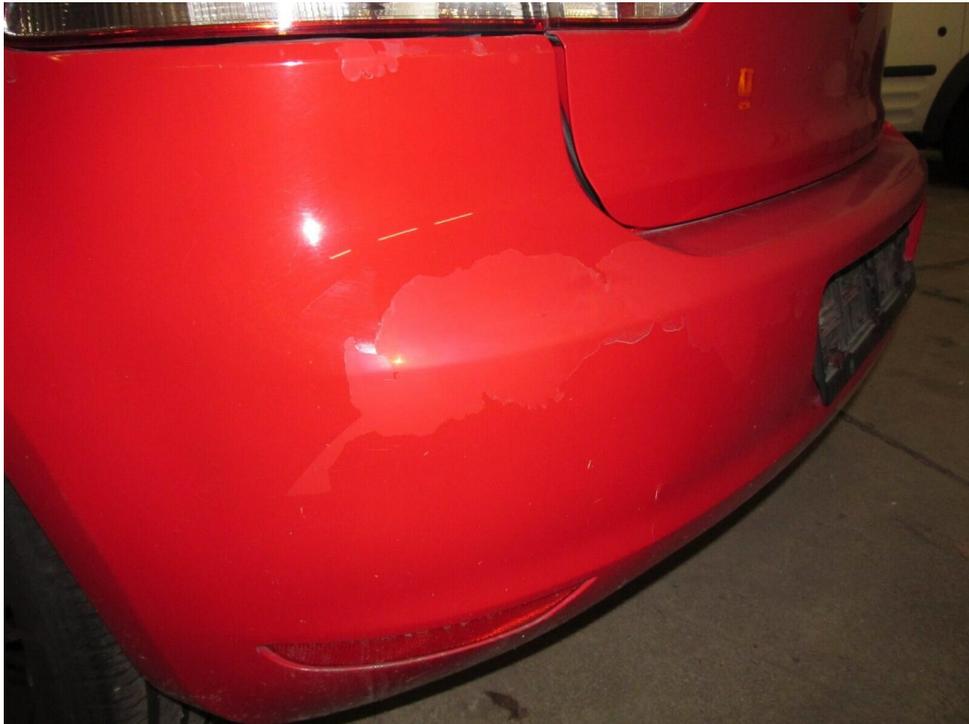
Bild 7 : Stoßfänger hinten Lackierung, gerissen / Klarlackablösung, lackieren mit Lackaufbau

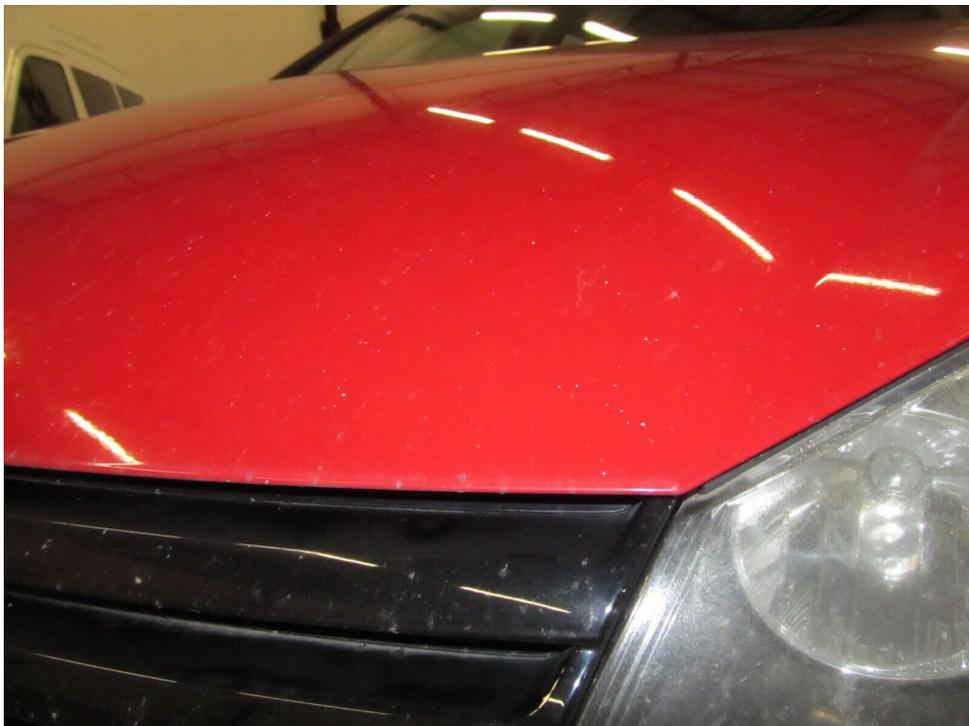
Service fällig, erneuern (Bild 10); Scheinwerferverglasung Blind, erneuern (Bild 11); Außenspiegel links Lackierung, gerissen, lackieren mit Lackaufbau; Stoßfänger hinten Lackierung, gerissen, lackieren mit Lackaufbau; Stoßfänger vorne Lackierung, gerissen, lackieren mit Lackaufbau; Motorhaube Lackierung, viele Steinschläge, lackieren mit Lackaufbau (Bild 8); Lackvorbereitung;

Bild 8 : Motorhaube Lackierung, viele Steinschläge, lackieren mit Lackaufbau

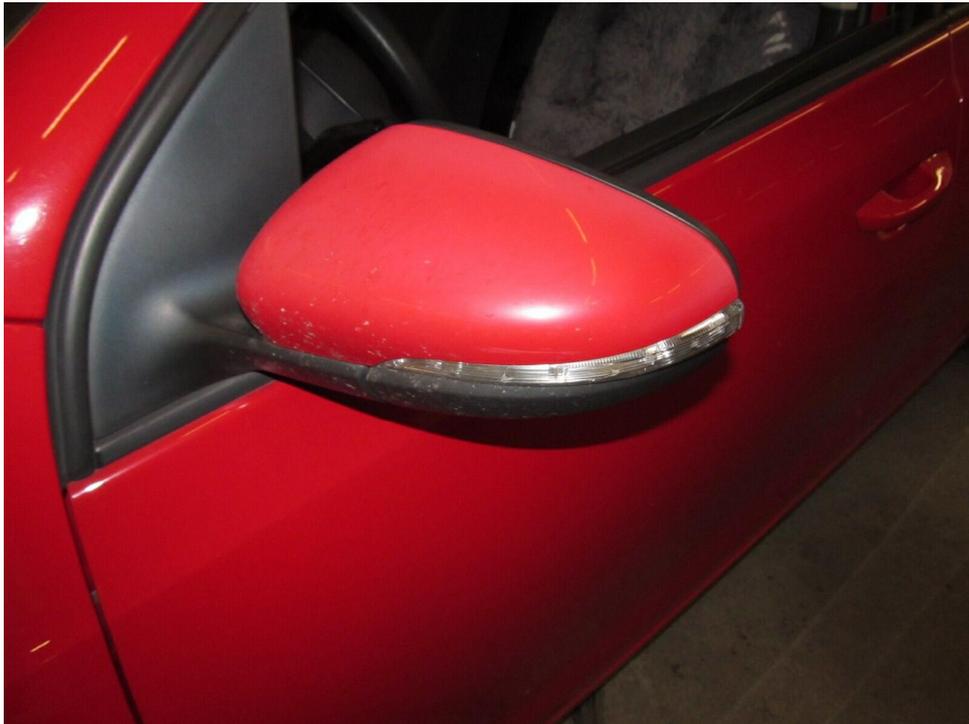
Bild 9 : Außenspiegel links Lackierung, gerissen / Klarlackablösung, lackieren mit Lackaufbau

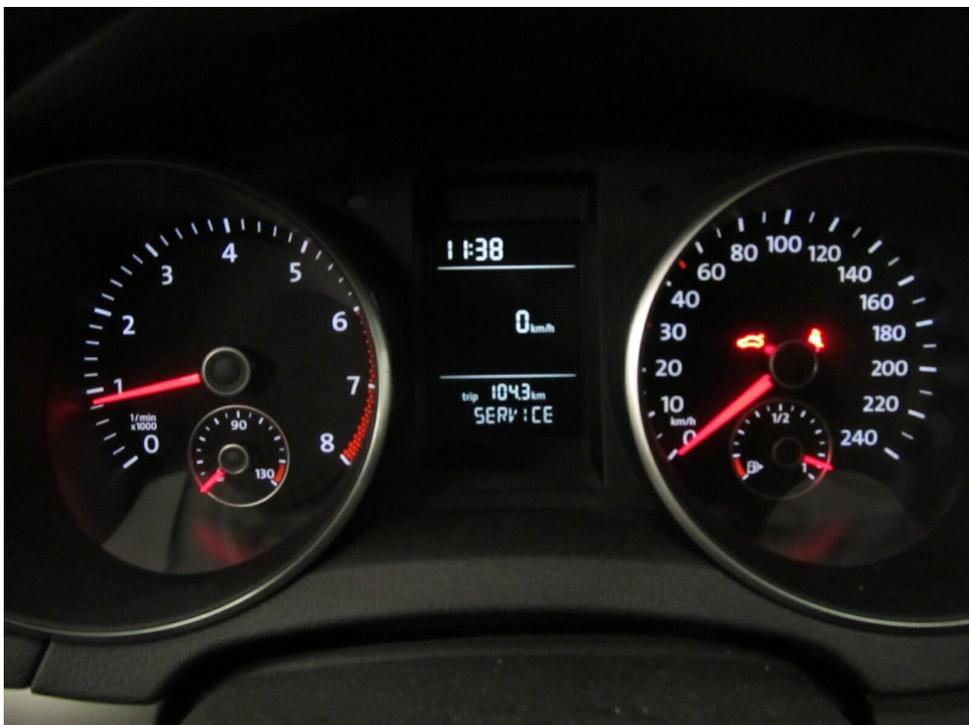
Abgesehen von den beschriebenen Schäden/Mängeln weist das Fahrzeug/Objekt äußerlich einen, bezogen auf Alter und Nutzung, nicht üblichen und der Innenraum einen üblichen Zustand auf. Negative Werteeinflüsse wurden gegebenenfalls berücksichtigt. Der Wartungsnachweis ist vollständig. Letzte Wartung erfolgte am 09 / 2020 bei Kilometerstand 100.643. Zum Zeitpunkt der Besichtigung verbleiben bis zur nächsten Wartung 0 km oder 0 km.

Bild 10 : Service fällig

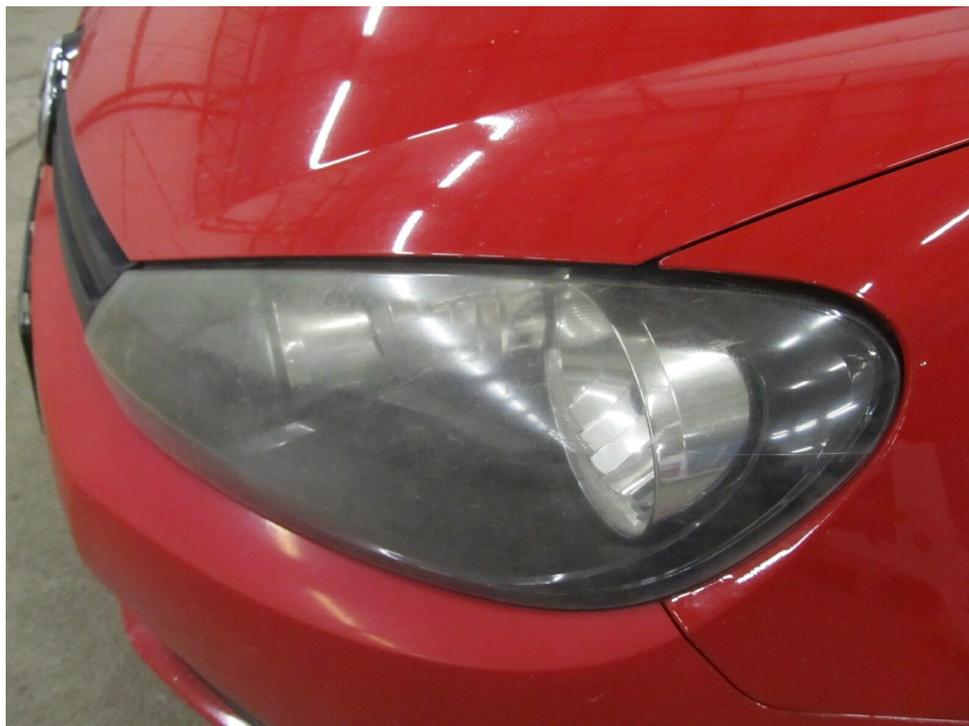
Bild 11 : Scheinwerferverglasung Blind
