# Gutachten

# Fahrzeugbewertung

# 04953WF23

Fahrzeugart	Pkw, SUV, Kleintransporter
Aufbauart	Lim. Schrägheck
Fabrikat	Ford
Typ / Untertyp	Fiesta Lim. (DX)(2000->) / Basis
KBA-Nummer	0928/928
Fahrzeug-Ident-Nummer	WF0BXGJBJ1J14168 identifiziert anhand nach Aktenlage
Erste Zulassung	02.02.2001
Hubraum / Leistung	1.299 cm <sup>3</sup> / 37 kW
Motor	Motor 1,3 Ltr. - 37 kW KAT
Motorart / Zylinder / Motorbauart	Benzin / 4 / Reihenmotor
Abgascode	Euro 4
Getriebe / Anzahl der Gänge	Manuell / 5
Türen / Sitze	3 / 5
Leer- / zul. Gesamtgewicht	1.005 / 1.415 kg
Länge / Breite / Höhe	3.833 / 1.634 / 1.334 mm
Anzahl Achsen / davon angetrieben	2 / 1
Antriebsart	Frontantrieb
Anzahl Vorbesitzer	unbekannt
nächste HU	06/2023
Laufleistung abgelesen	100.503 km
Farbe	Colorado-Rot
Lackzustand	durchschnittlich
Allgemeinzustand	mangelhaft
Verkehrssicherheit	nicht verkehrssicher im Sinne der StVZO
Karosseriezustand	mangelhaft
Zustand des Innenraumes	unterdurchschnittlich
Besichtigungszustand	unveränderter Zustand, unzerlegt

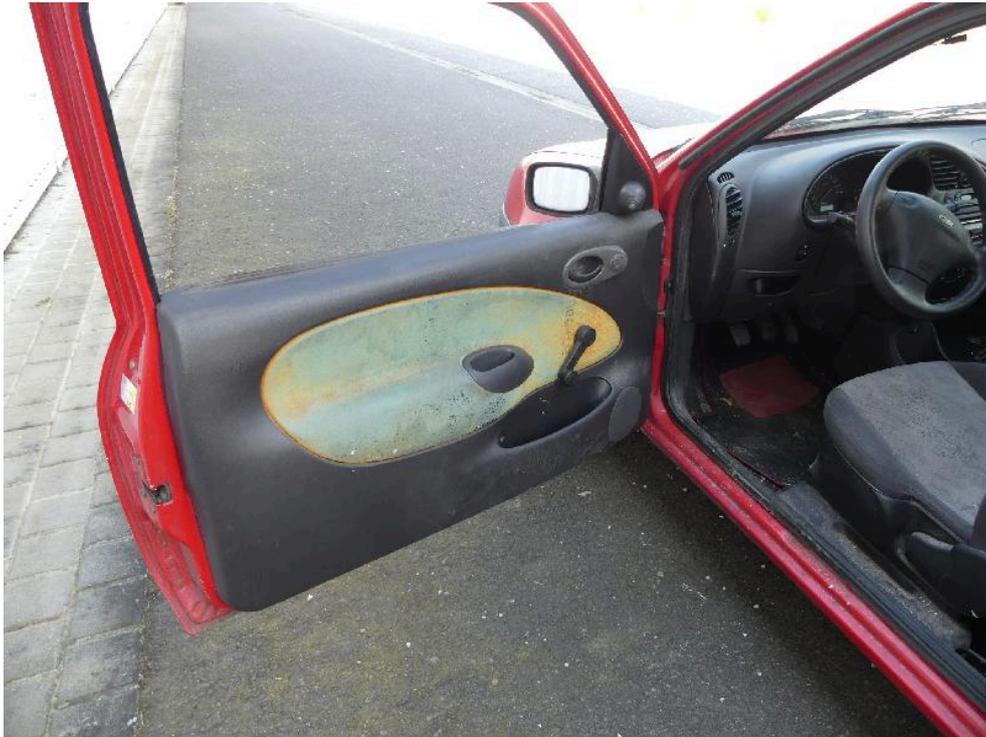
- + optischer Zustand: Fahrzeug ungewaschen / nicht gereinigt
- + 1x Fahrzeugschlüssel vorhanden
- + Deutsche Zulassungsbesch. Teil I vorhanden
- + Zulassungsbesch Teil II fehlt
- + Halteranzahl unbekannt
- + HU 06-2023
- + Motor - Starthilfe notwendig
- + Motorlauf geprüft - keine Probefahrt durchgeführt
- + Fahrzeug innen stark verschmutzt mit Schimmelbildung
- + Heckklappenschloß ohne Funktion
- + Fahrzeugtypischer Rostansatz an den Seitenwänden und Schweller
- + Frontverkleidung verschrammt li. + re.
- + Klarlackablösung Fahrzeugdach + Kotflügel v. li.
- + Türverkleidungen - beschädigt, Bezug fehlt

Bild: 11 Ansicht Türverkleidung vorn links

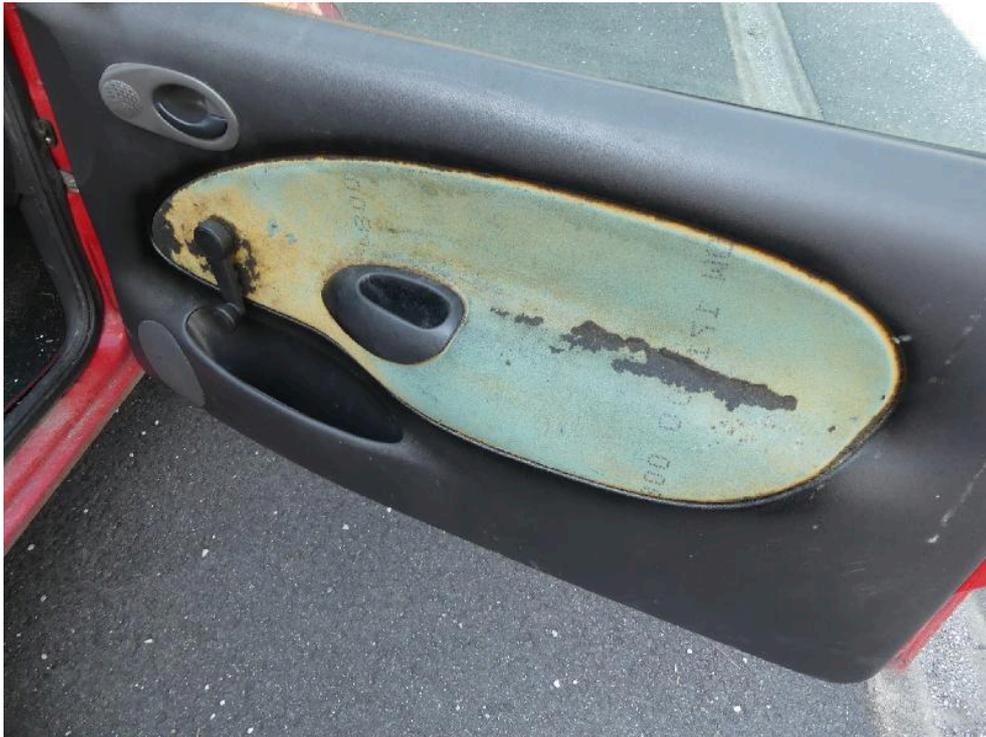
Bild: 23 Ansicht Türverkleidung vorn rechts

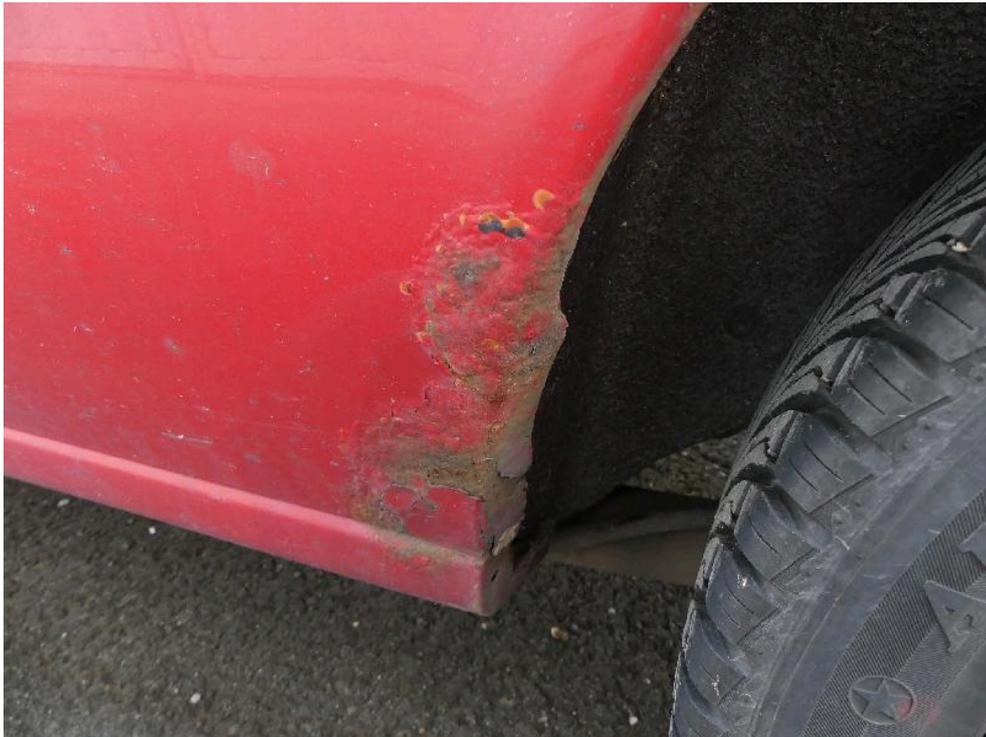
Bild: 33 Korrosionsansatz Seitenwand links

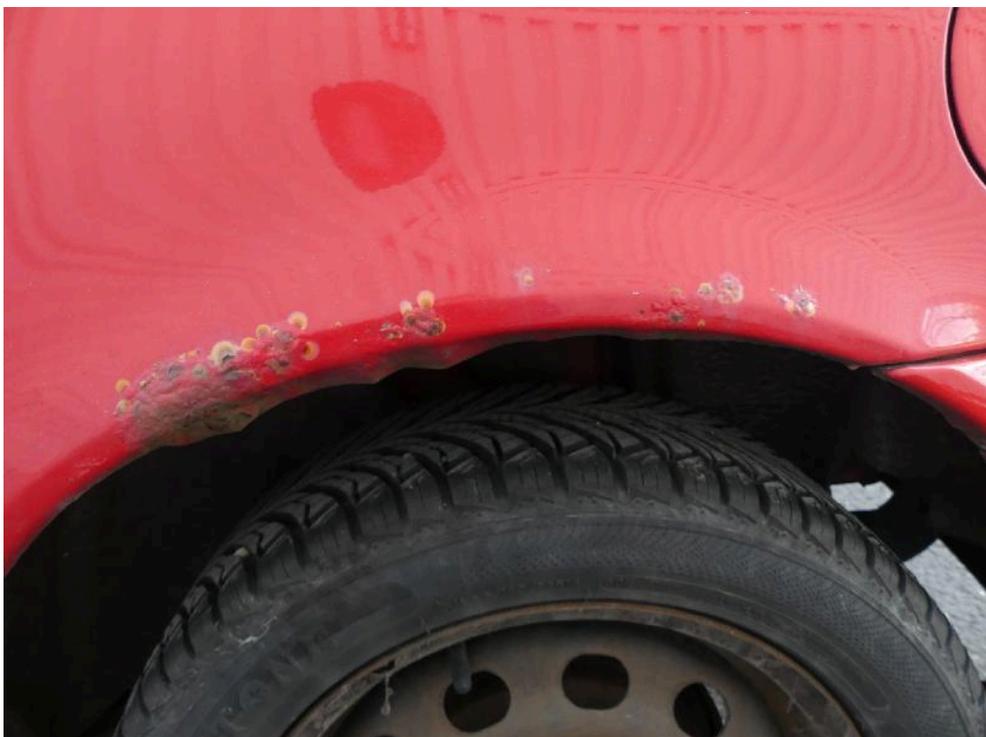
Bild: 34 Weitere Ansicht Radlaufbogen Seitenwand links.

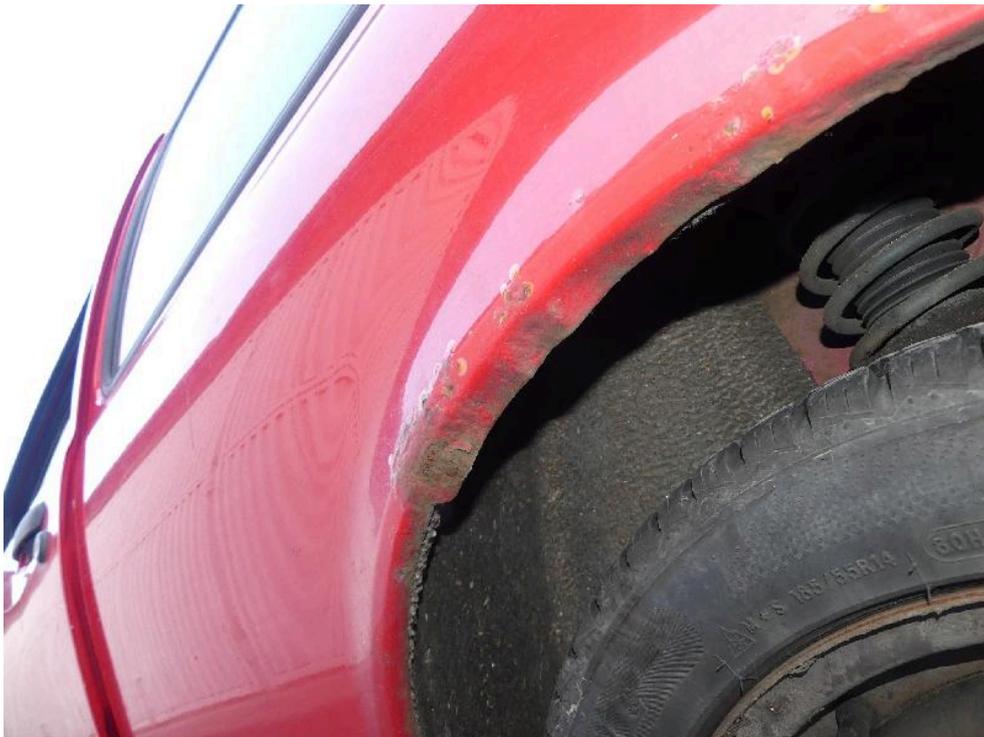
Bild: 35 Ansicht wie vor in geänderter Perspektive

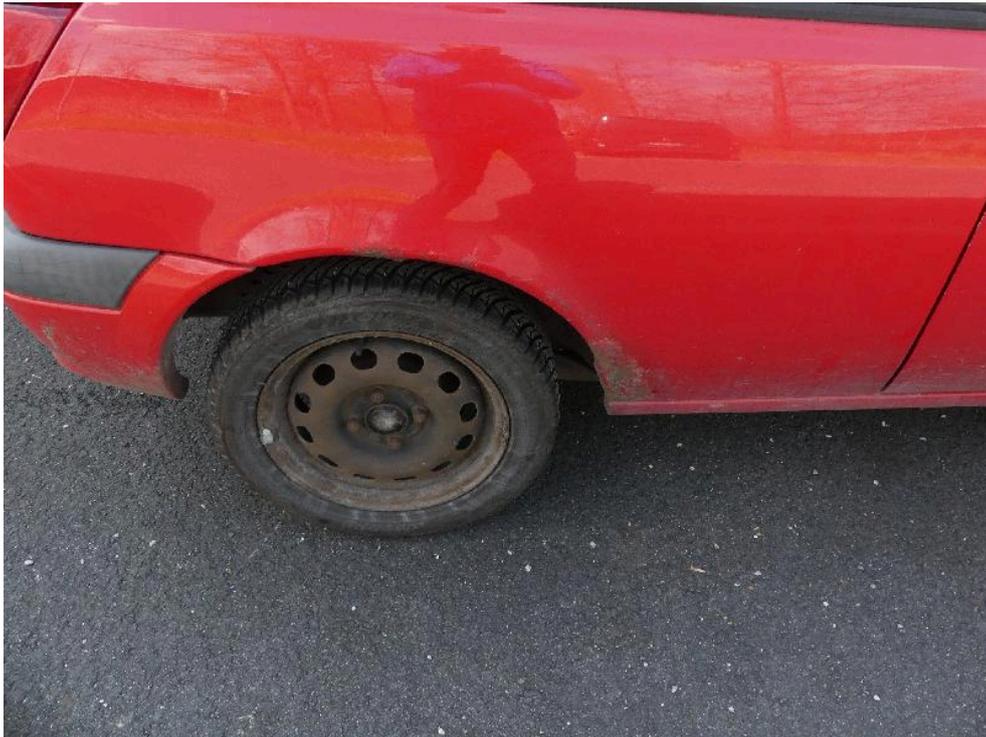
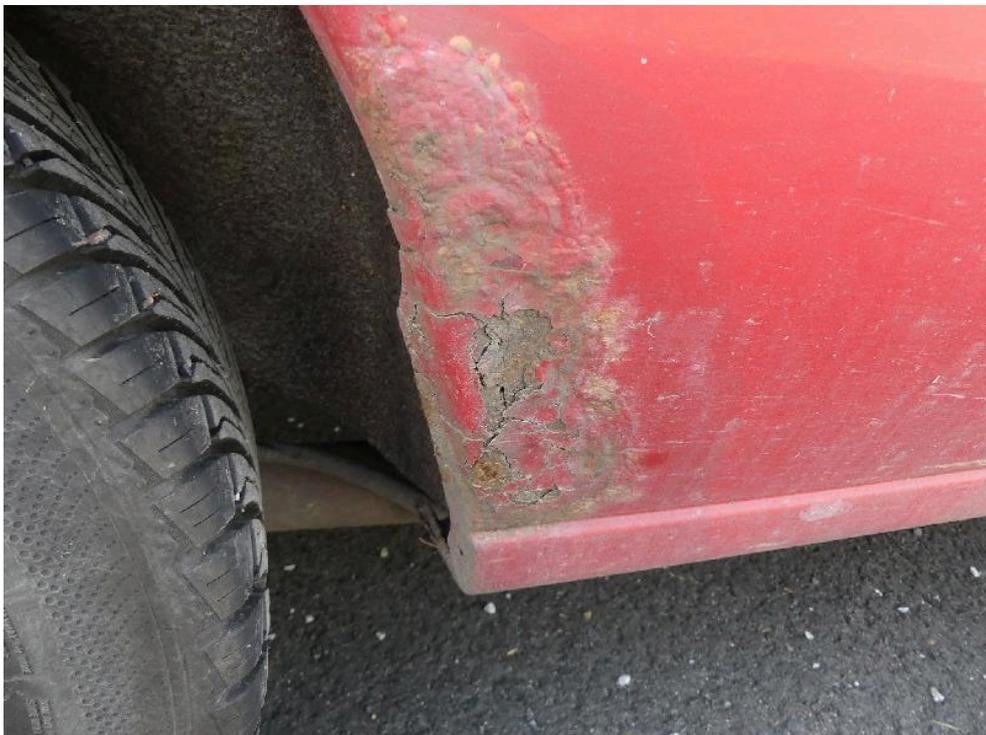
Bild: 37 Übersicht Seitenwand rechts ....

Bild: 38 .... diese ist signifikant korrodiert.

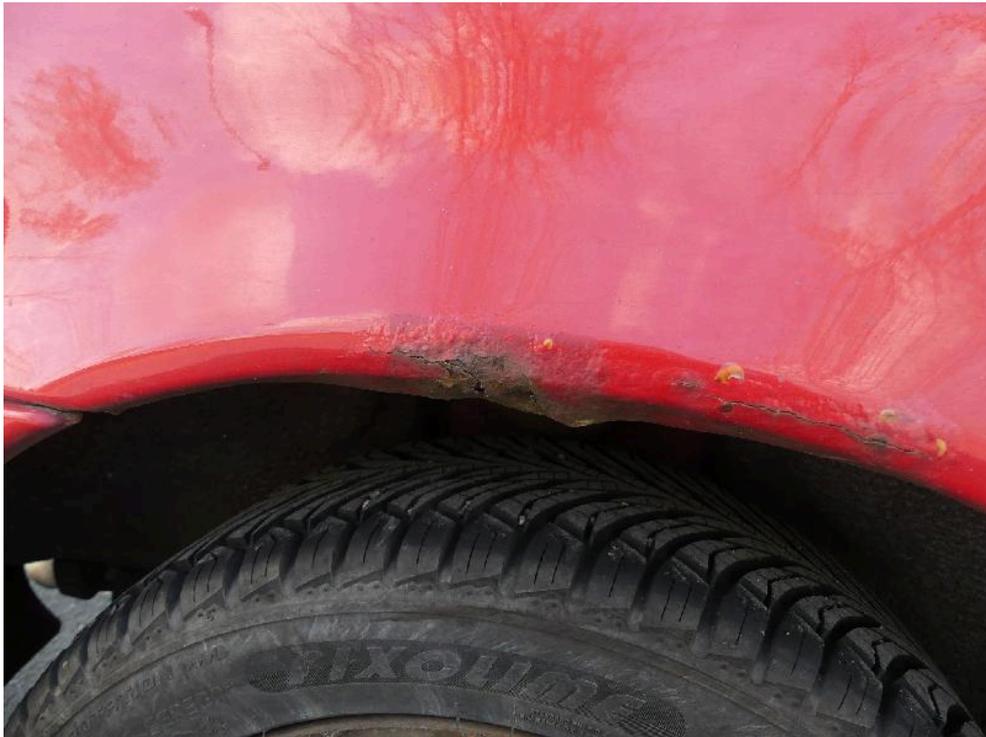
Bild: 39 Radlauf Seitenwand rechts

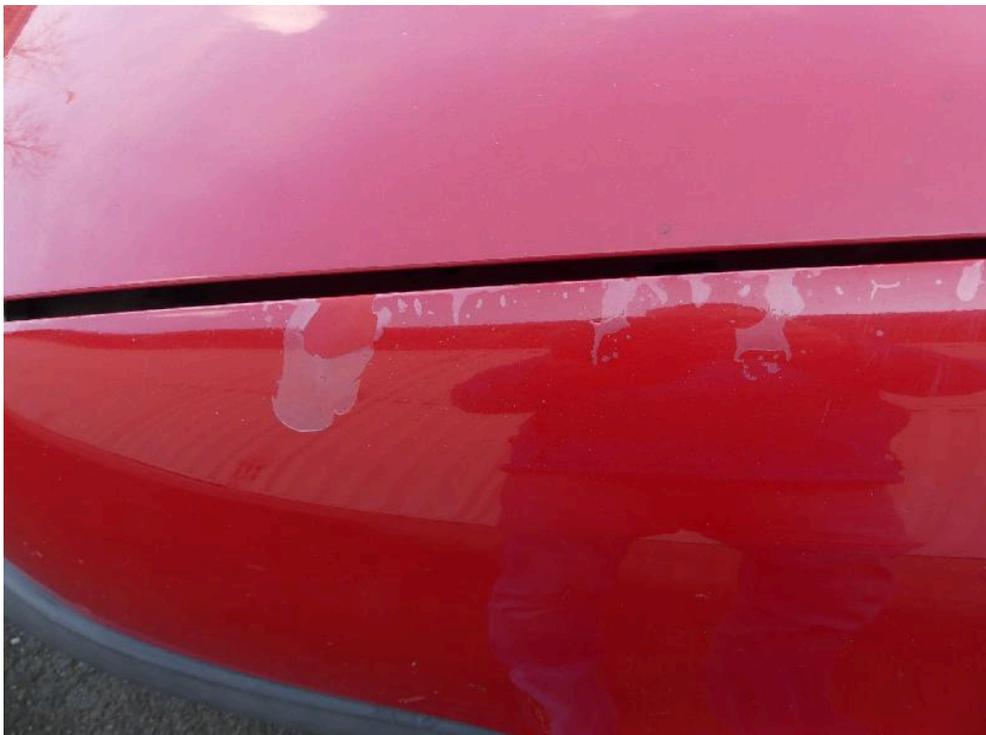
Bild: 44 Klarlackablösung Kotflügel vorn links.

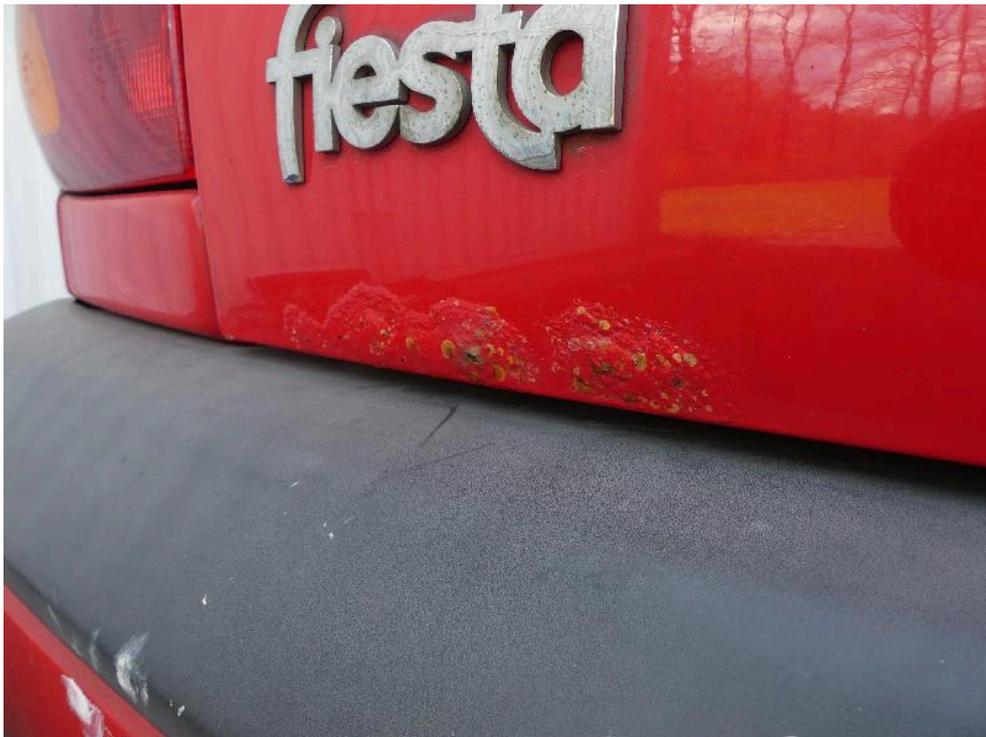
Bild: 49 Heckklappe korrodiert

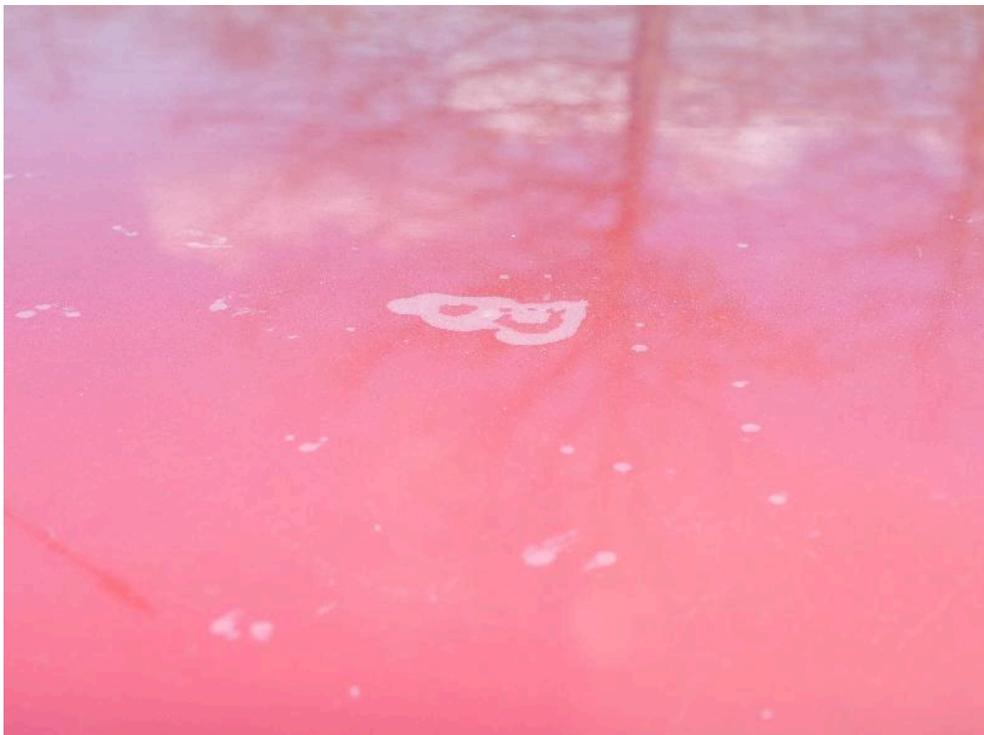
Bild: 52 Klarlackablösung Dachaußenhaut.
