# Gutachten

## Fahrzeugbewertung

05121WF23

Fahrzeugbewertung

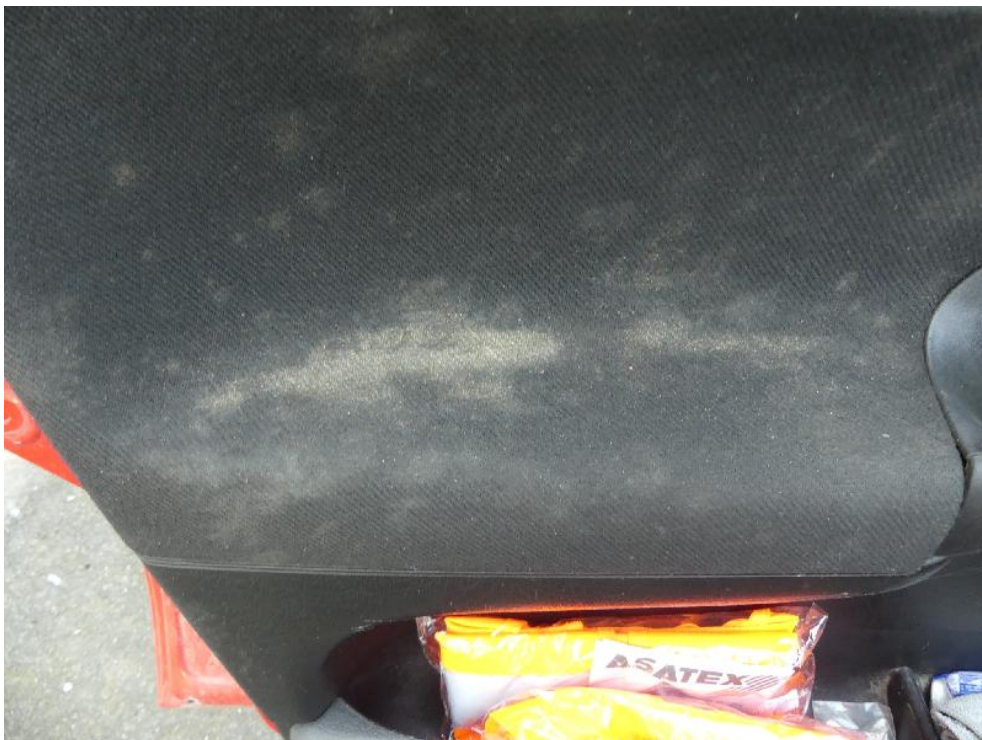
- optischer Zustand: Fahrzeug ungereinigt, nicht sauber
- Deutsche Zulassung
- Halteranzahl 4
- 1x Fahrzeugschlüssel Türschloß vorhanden
- 1x Fahrzeugschlüssel Zündschloß vorhanden
- Starterbatterie leer -> Starthilfe notwendig
- Motorlauf geprüft / Probefahrt - 100m durchgeführt
- Feuchtigkeitsschimmel Fahrzeuginnenraum
- weitere Mängel / Schäden der Bildanlage entnehmen !!!

Bild: 10 Detailansicht, Schimmelbildung Türverkleidung

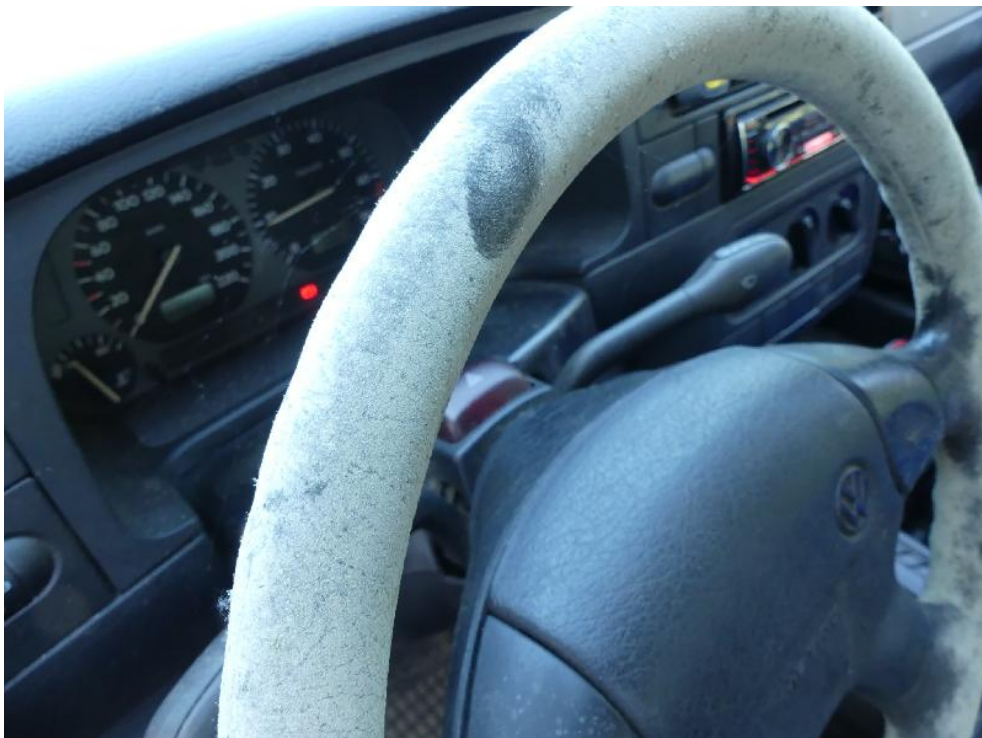
Bild: 14 Ansicht Lenkrad, Schimmelbildung vorhanden....."ja" das weiße ist alles Schimmel.

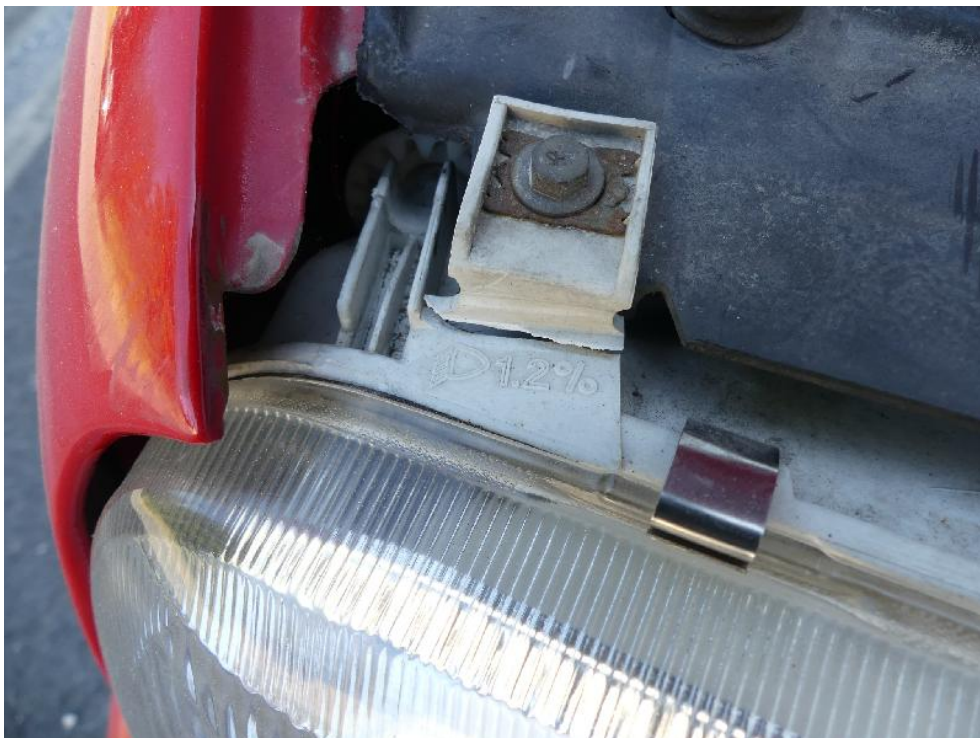
Bild: 30 Hauptscheinwerfer im Befestigungspunkt gebrochen.

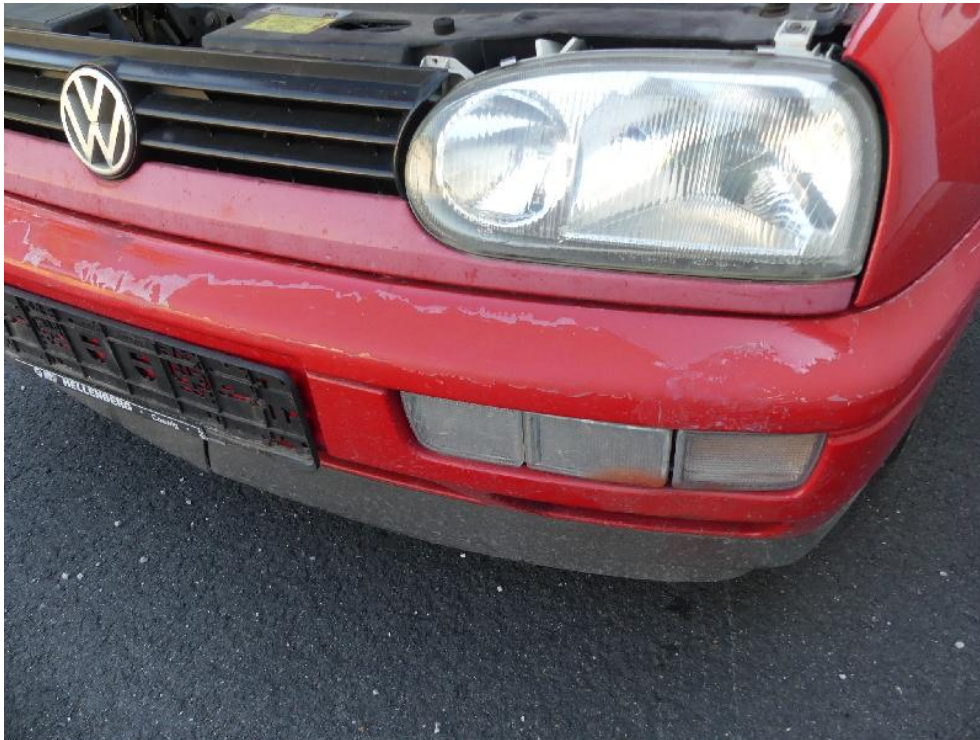
Bild: 33 Klarlackablösung Frontverkleidung

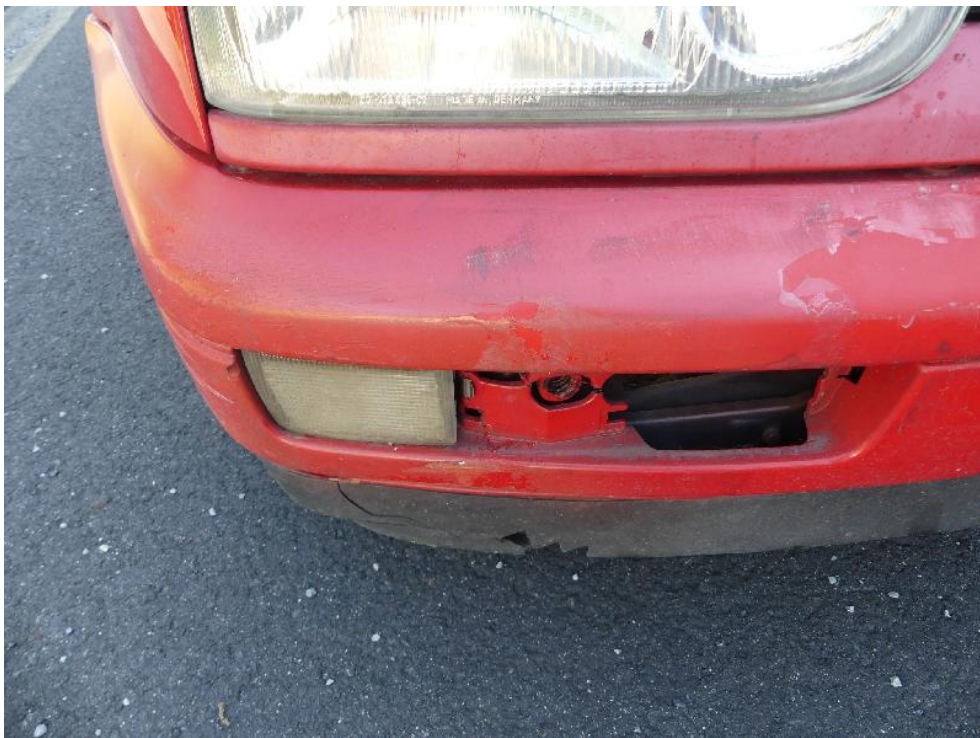
Bild: 34 Deformation Frontverkleidung

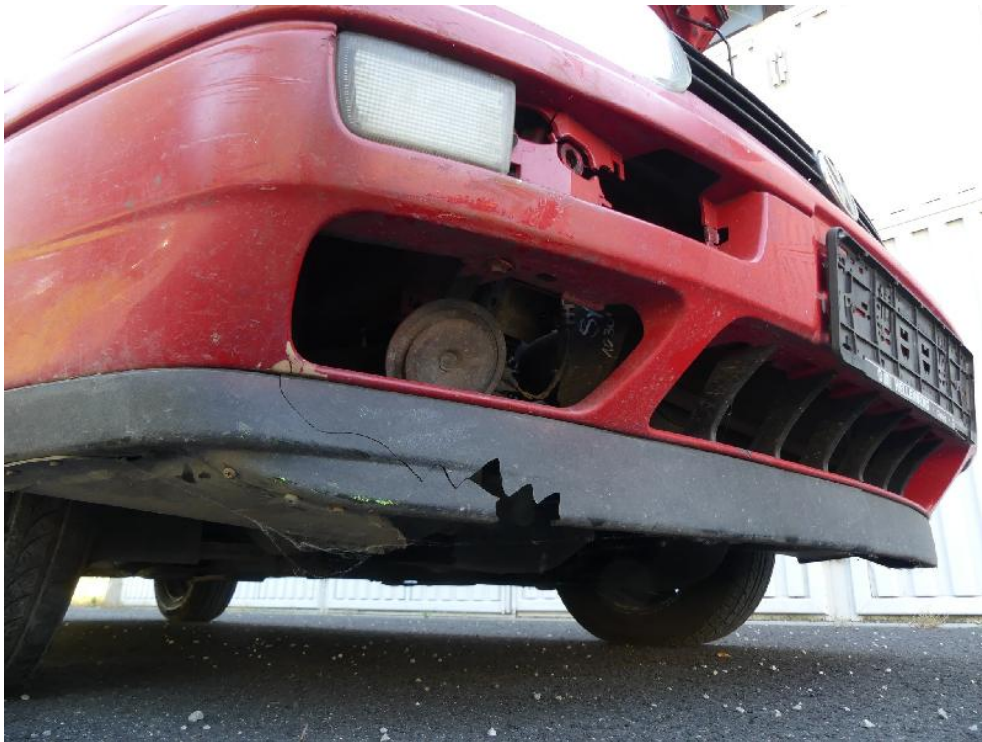
Bild: 35 Spoileransatz partiell ausgebrochen.

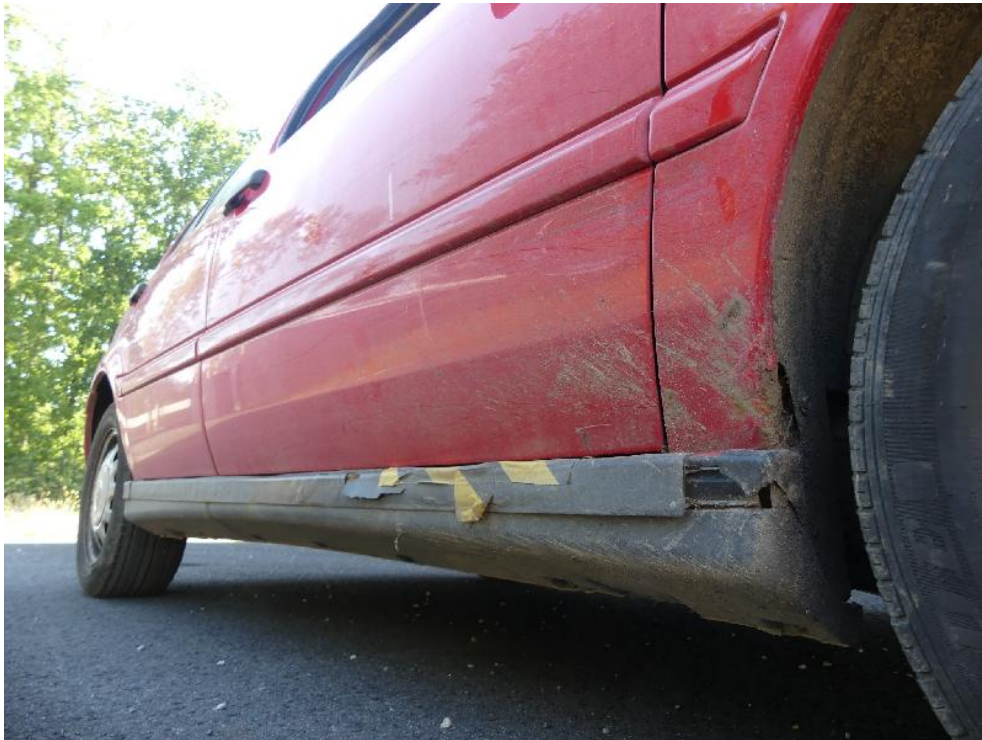
Bild: 37 Abdeckung Seitenschweller sporadisch befestigt.

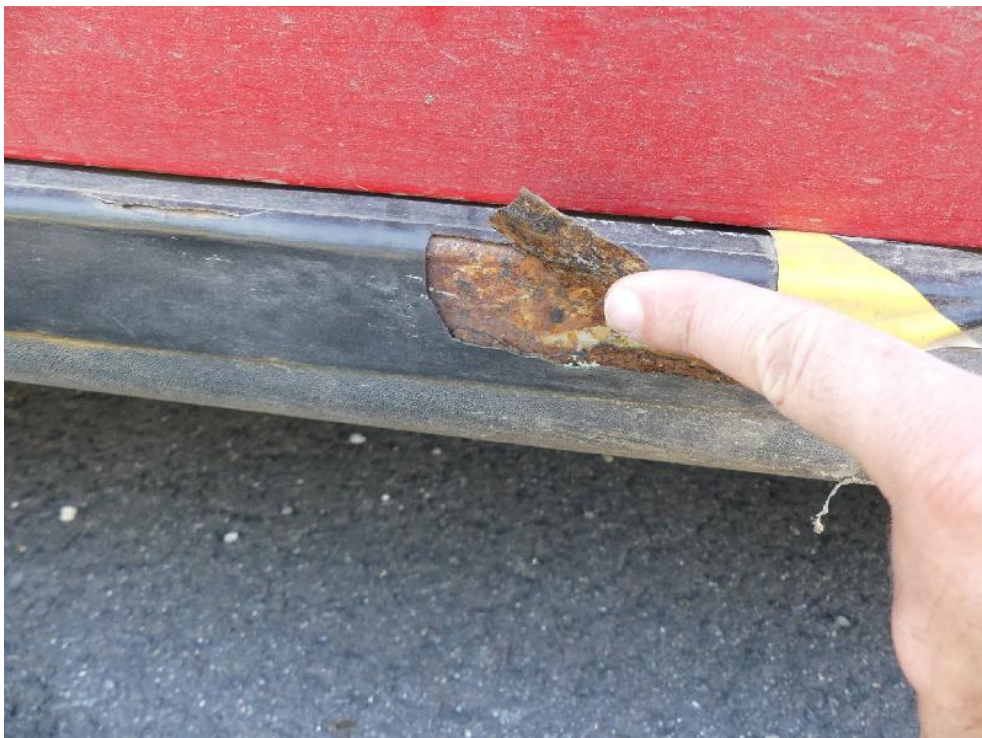
Bild: 38 Korrosionsansatz Einstiegsschweller rechts

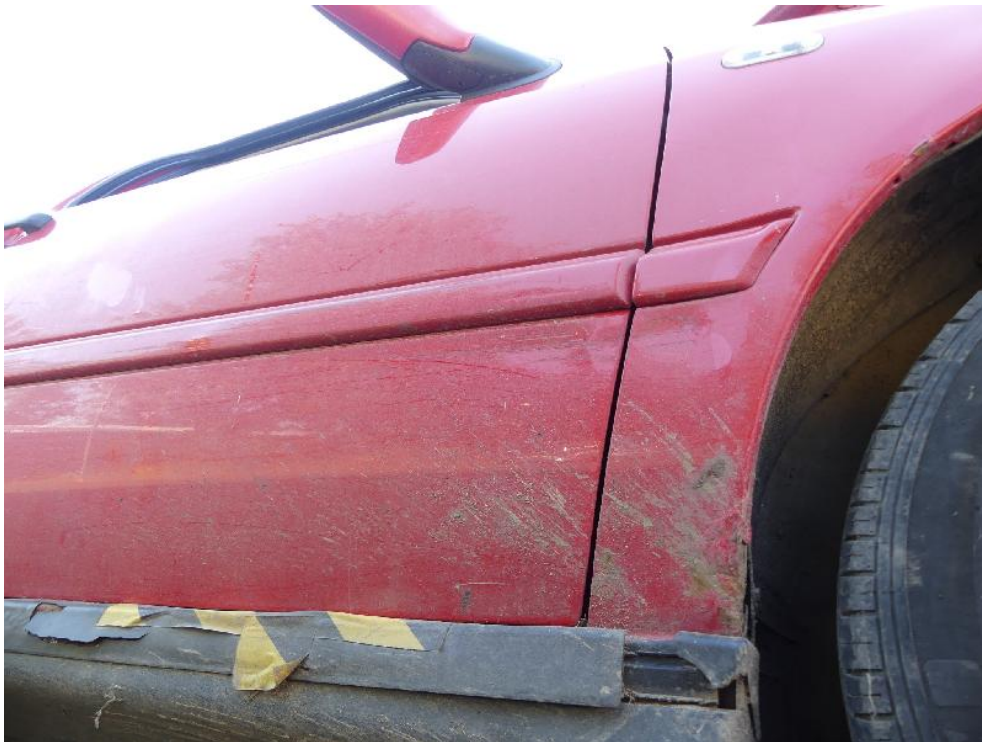
Bild: 39 Kotflügel + Beifahrertür gestaucht.

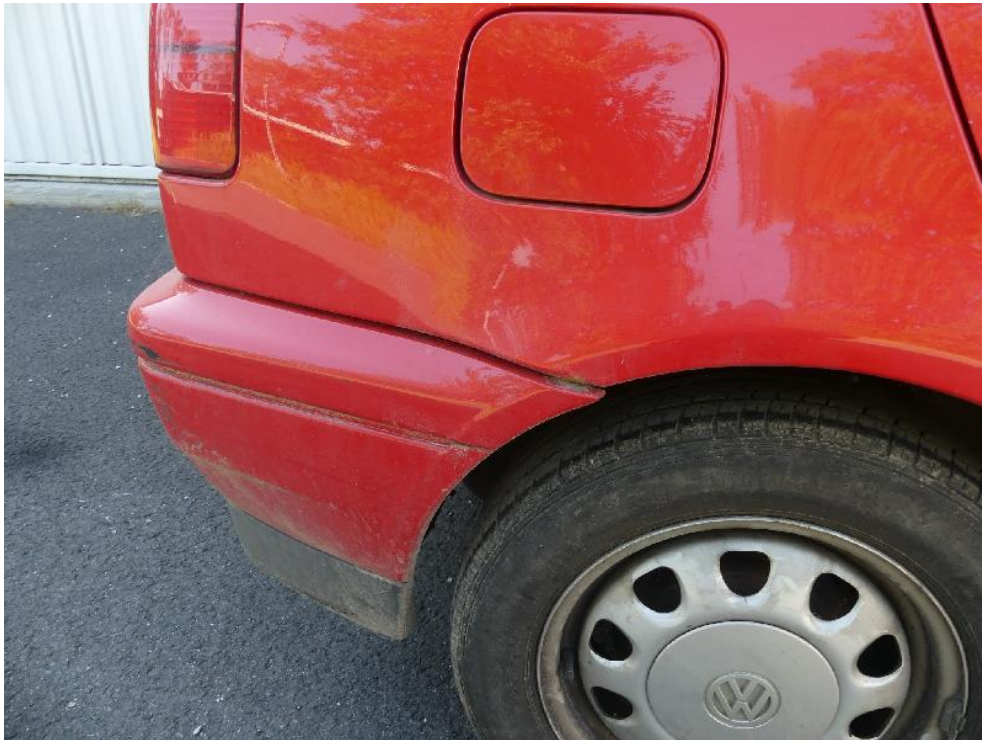
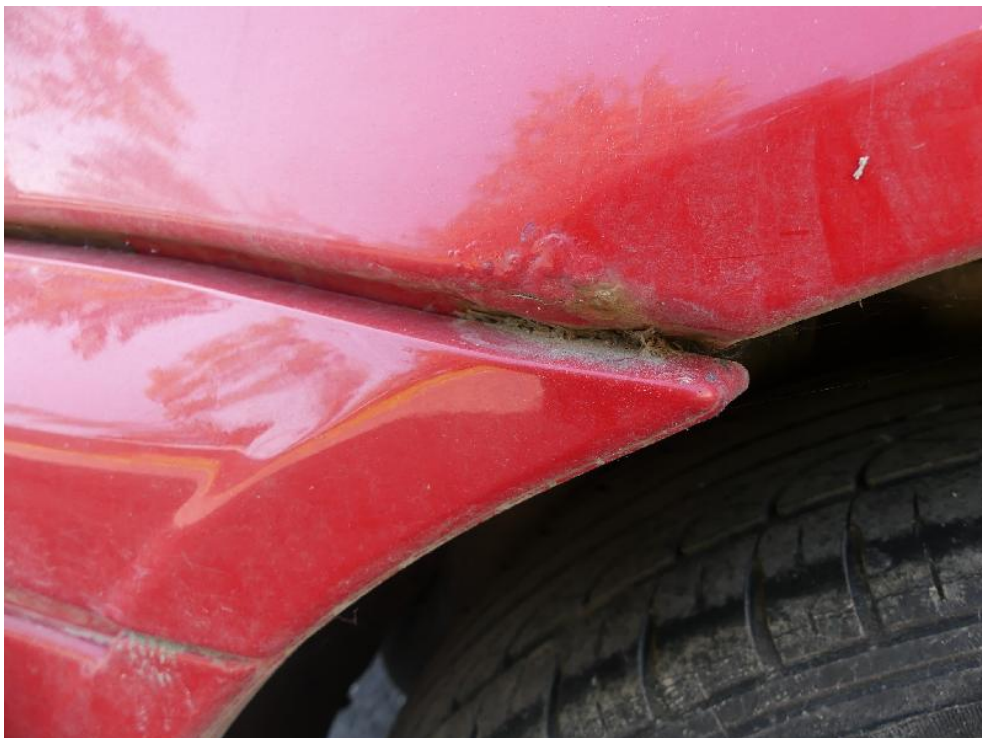
Bild: 41 Ansicht Seitenwand rechts ....

Bild: 42 ... hierbei ist ein Korrosionsansatz vorhanden.

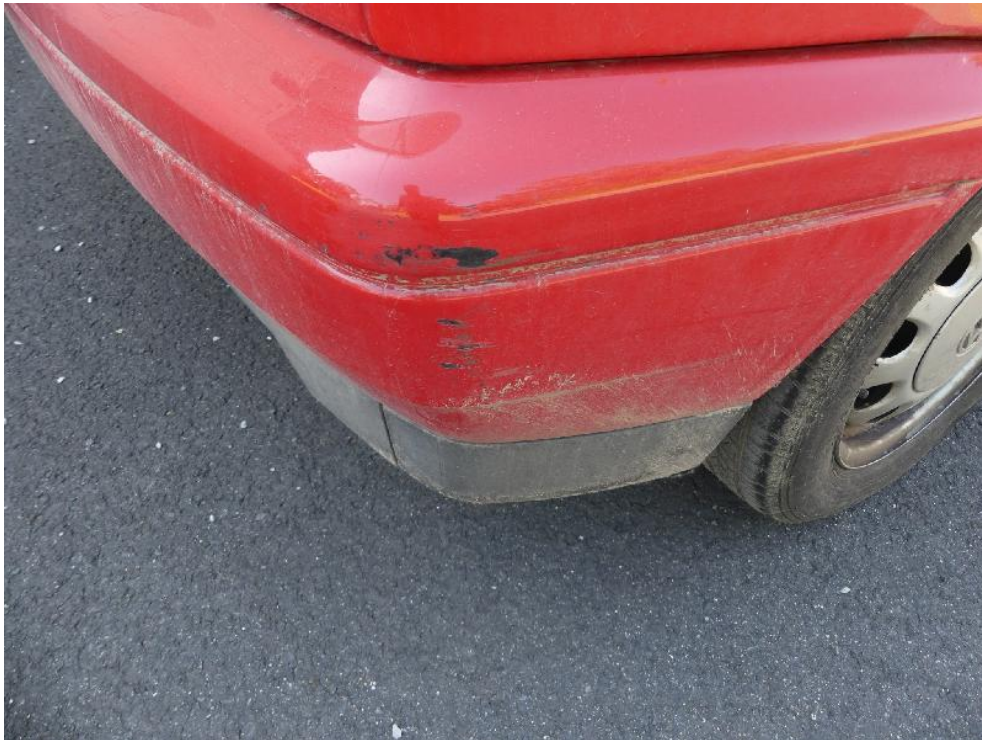
Bild: 43 Heckverkleidung rechts im Lackaufbau abgetragen.

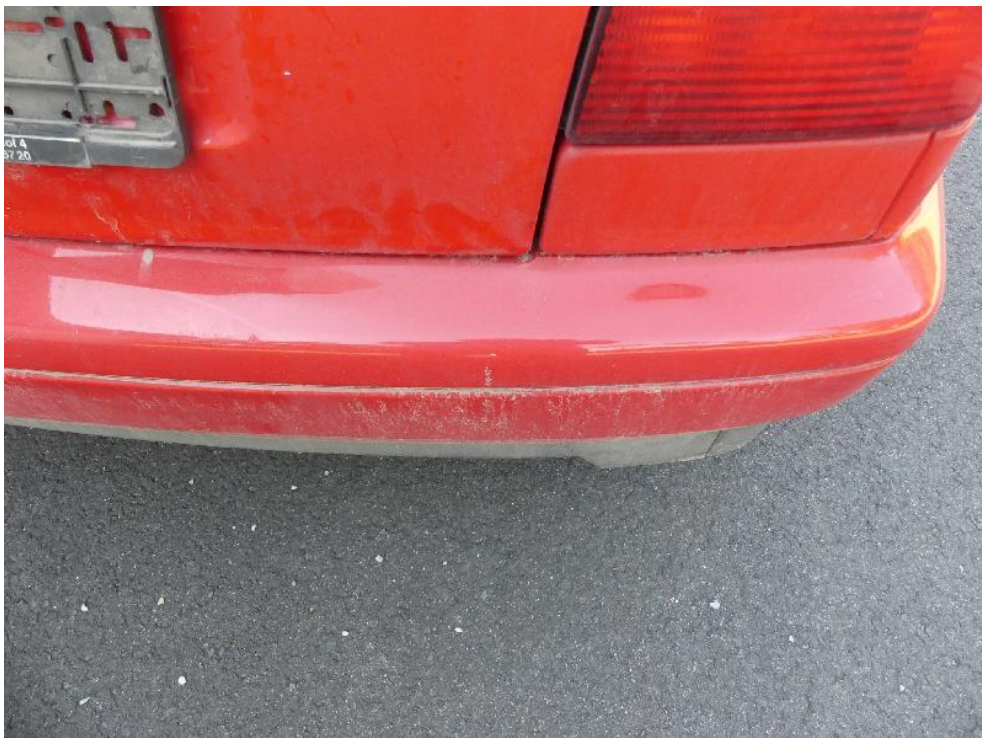
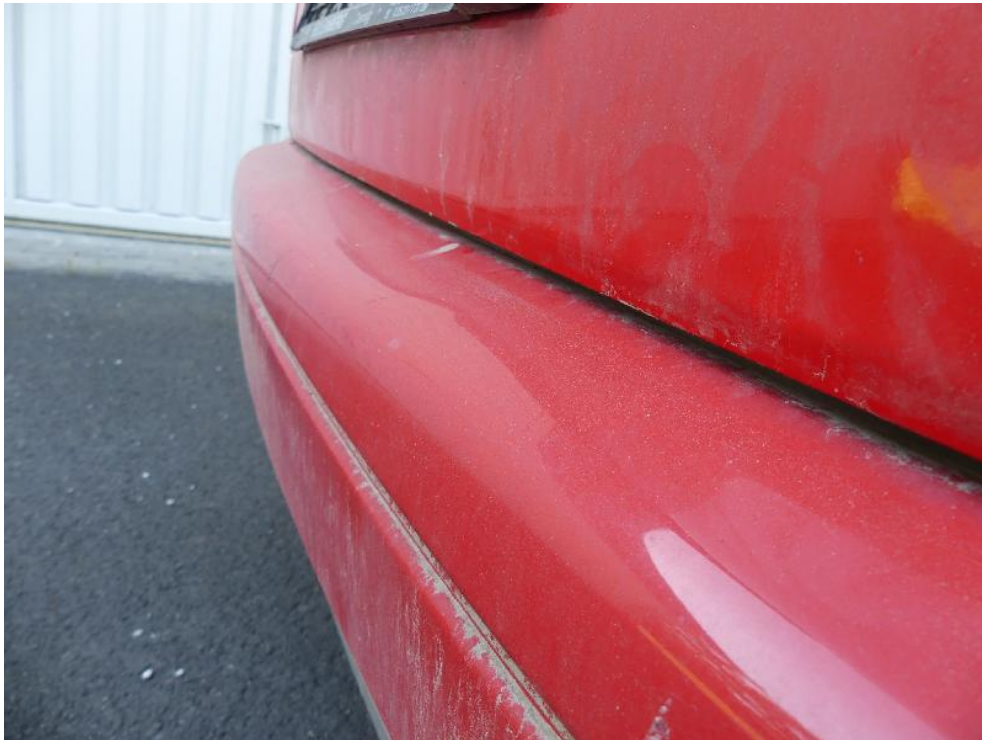
Bild: 44 Weiterführend ist die Heckverkleidung gestaucht.

Bild: 45 Ansicht wie vor in geänderter Perspektive.

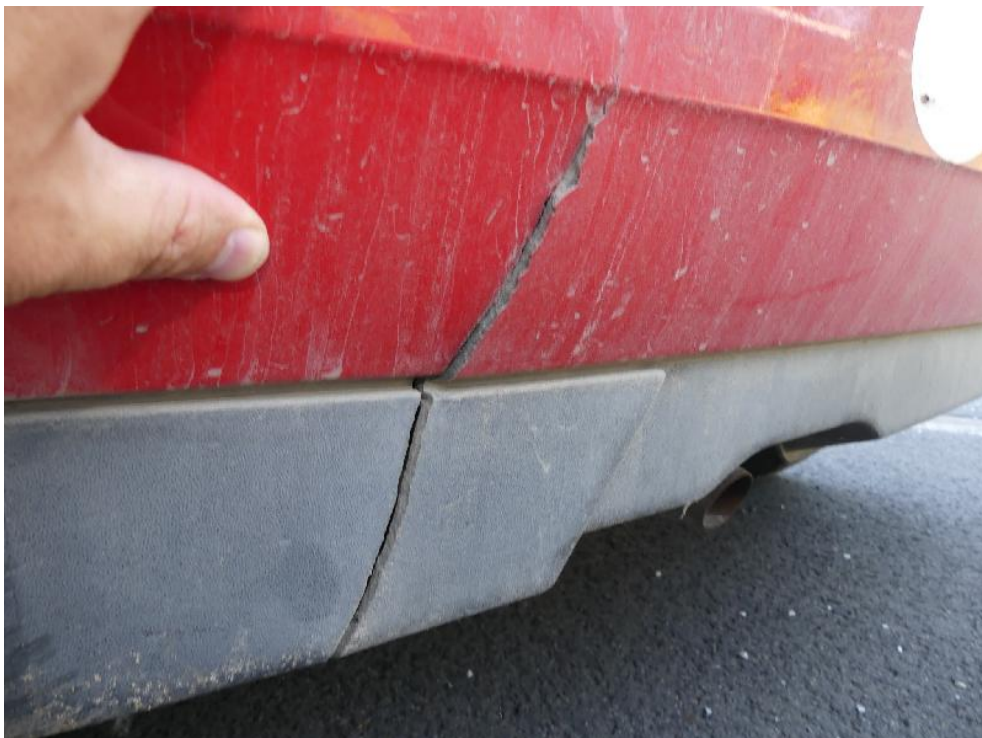
Bild: 46 Heckverkleidung unterhalb gebrochen.

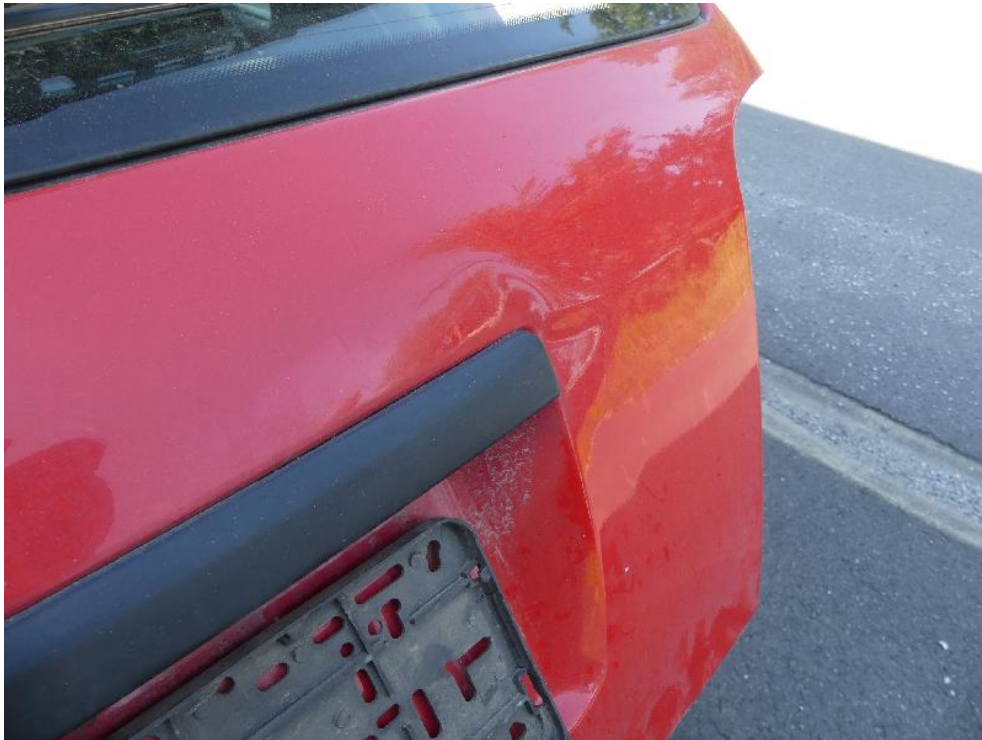
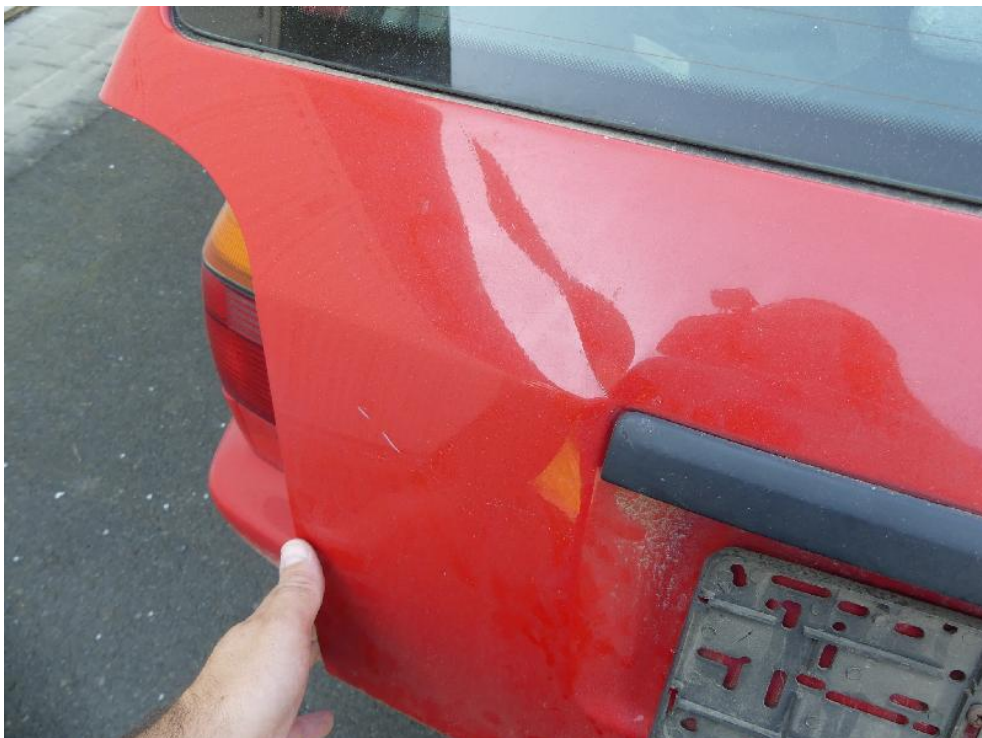
Bild: 47 Heckklappe rechts ....

Bild: 48 ... sowie links deformiert.

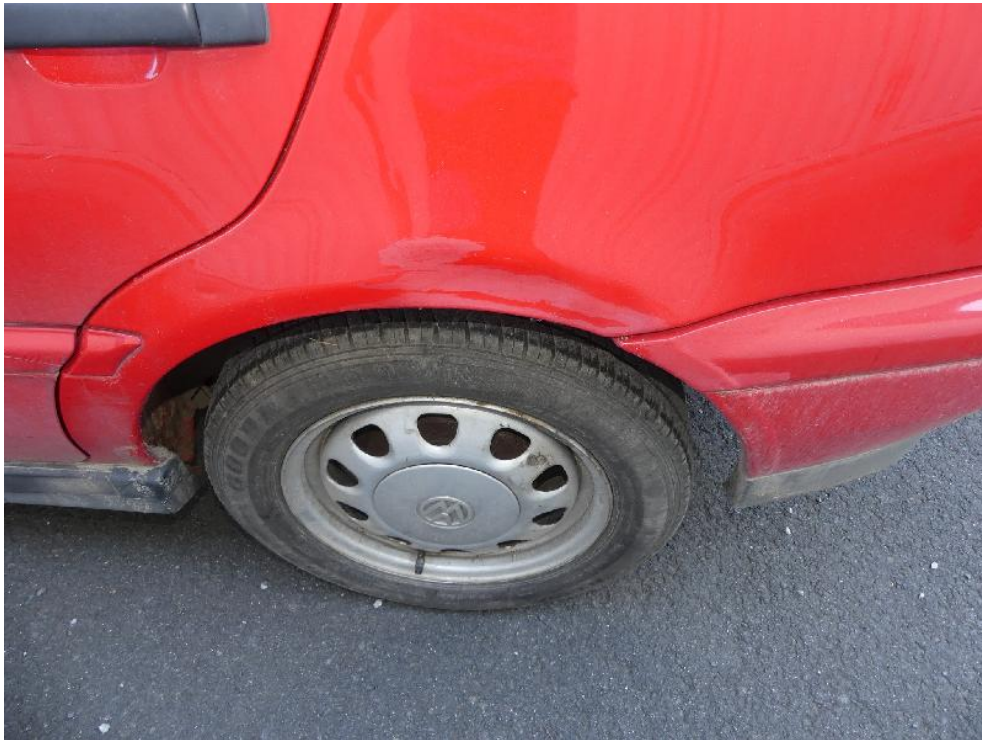
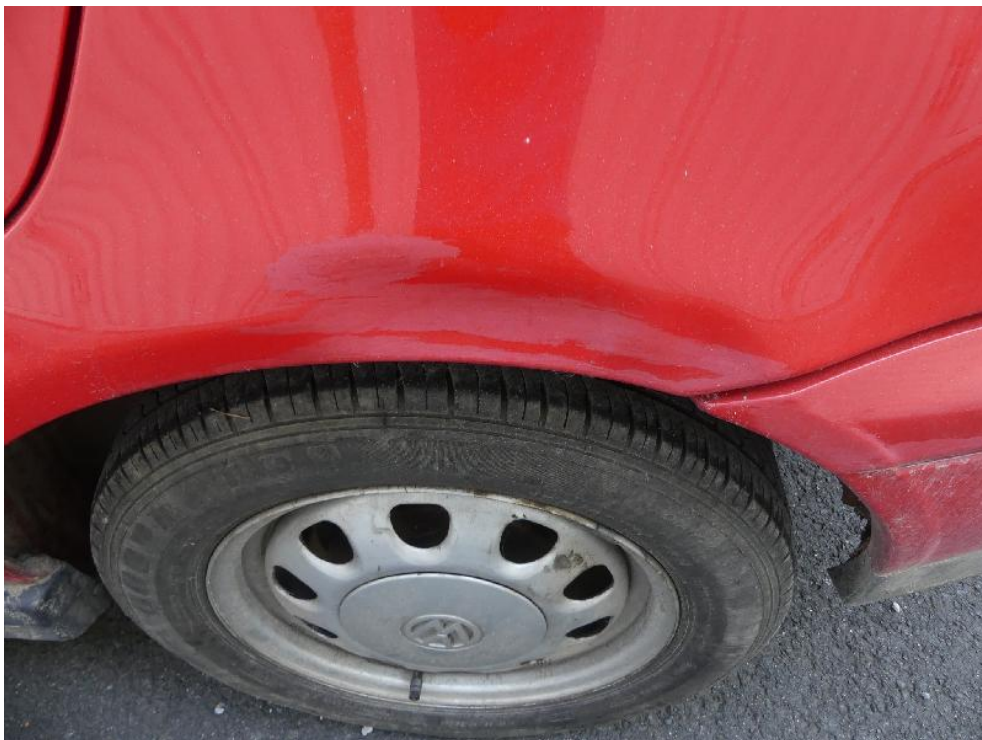
Bild: 49 Seitenwand links gestaucht.

Bild: 50 Detaillierte Darstellung

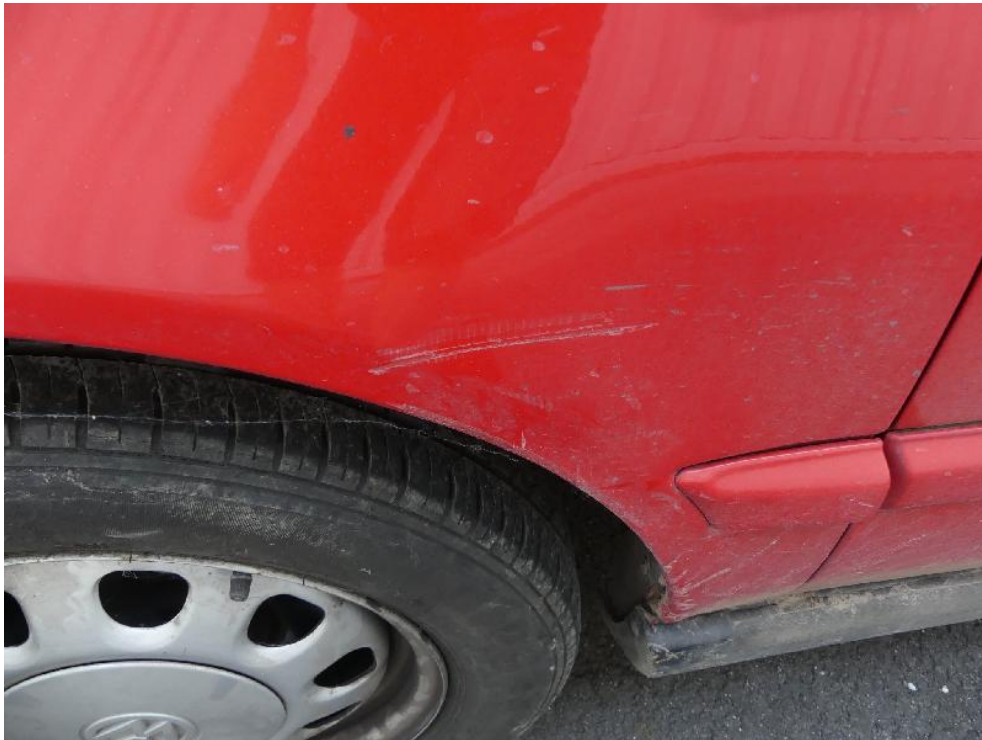
| Kotflügel, vorn links | 175 µm |

Bild: 51 Kotflügel vorn links im Lackaufbau beschädigt.

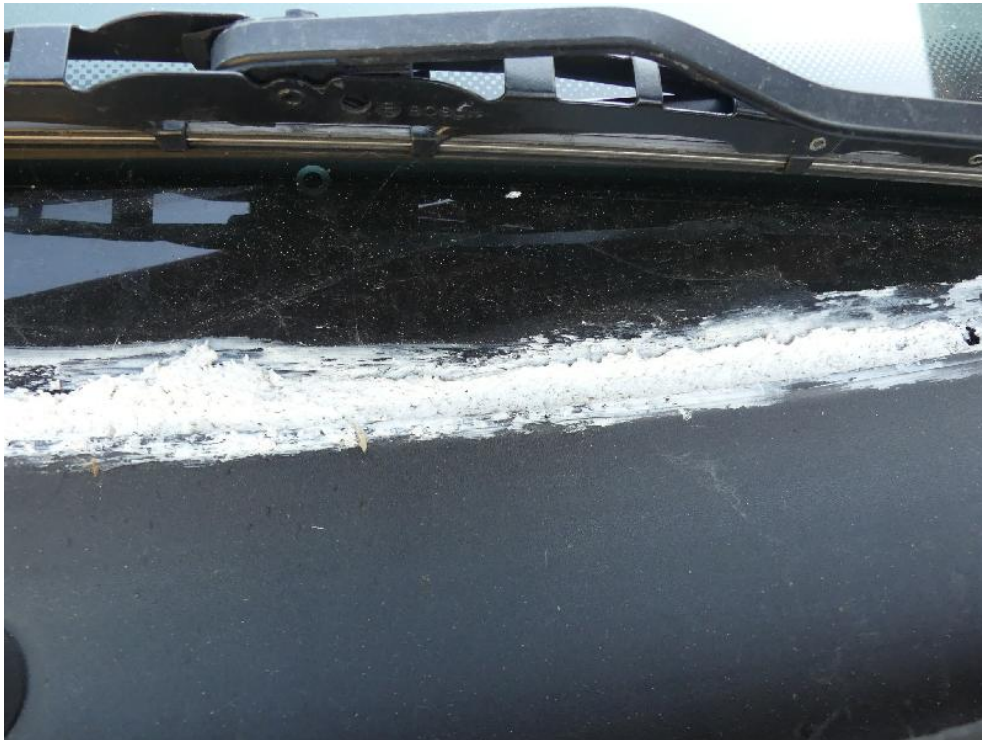
Bild: 53 Abdichtung Frontscheibe nicht fachgerecht.

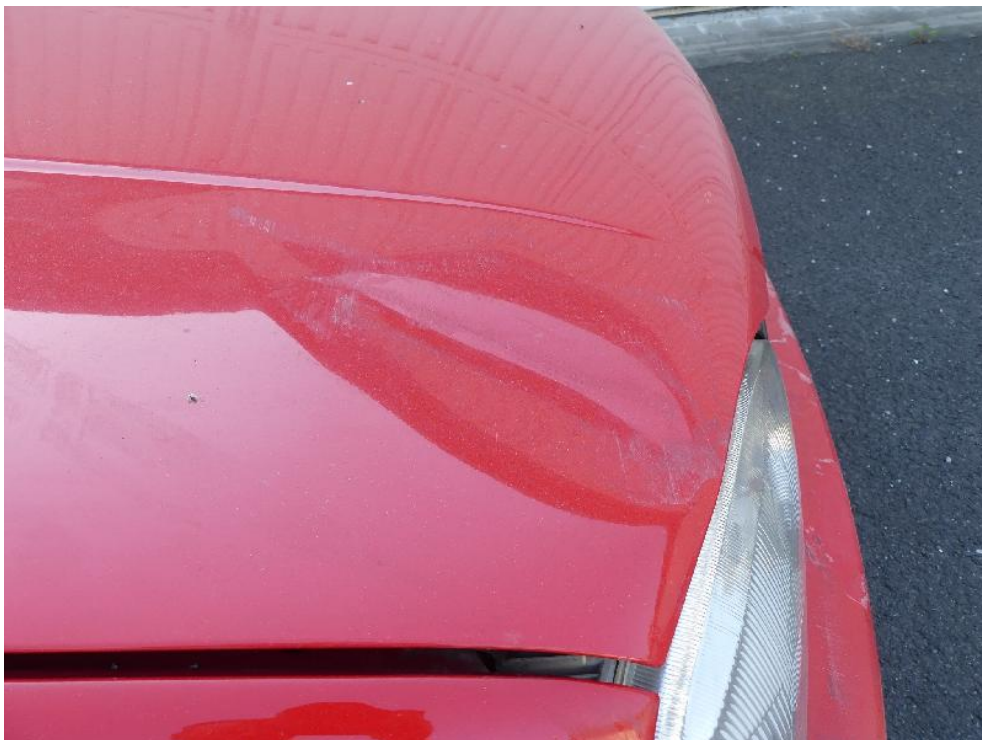
Bild: 54 Motorhaube großflächig gestaucht.

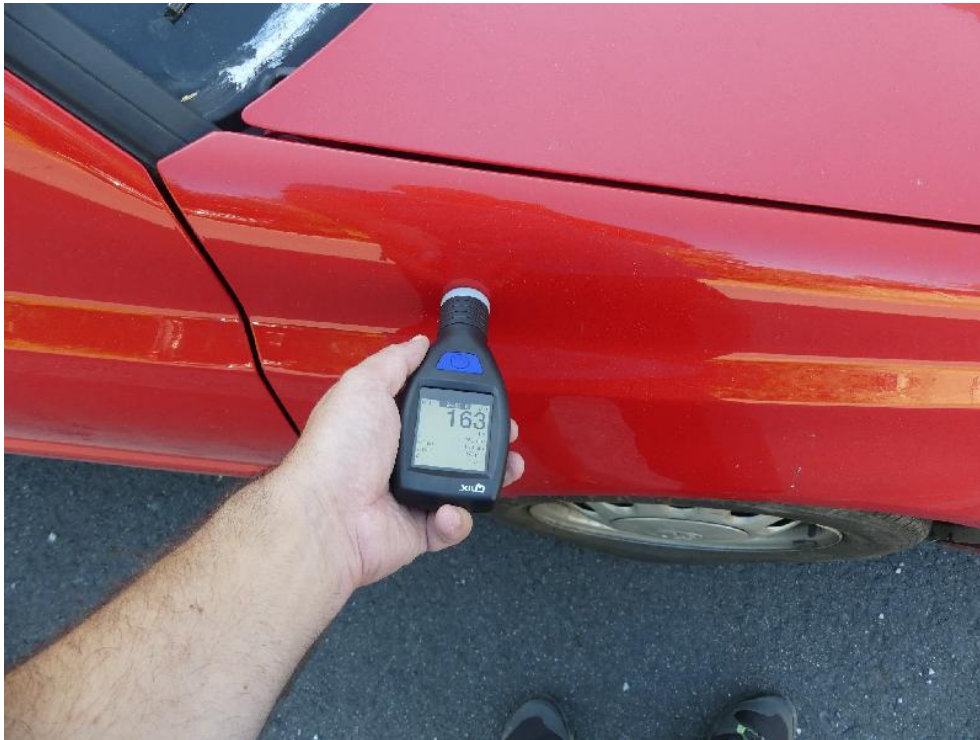
Bild: 55 Ausweisung Lackschichtdickenmessung vorgenommen, Messwerte dem beiliegenden Protokoll entnehmen.
