Fahrzeugbewertung

Opel

Astra G Caravan (1998->) / Basis

Gutachten

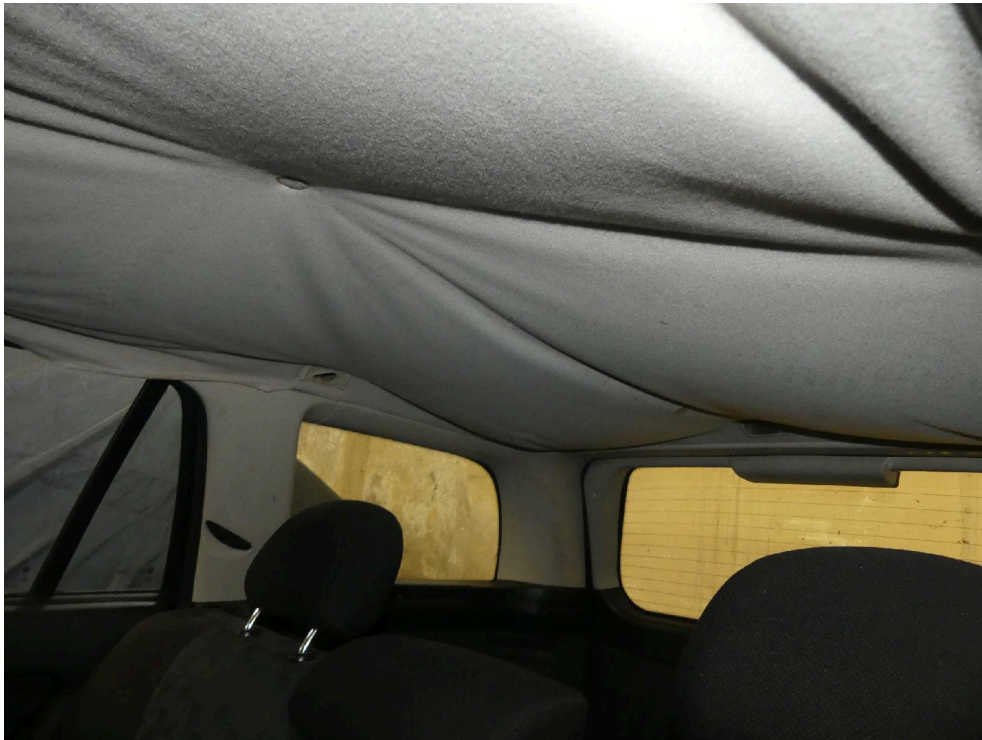
Bild: 19 Himmel innen abgelöst.

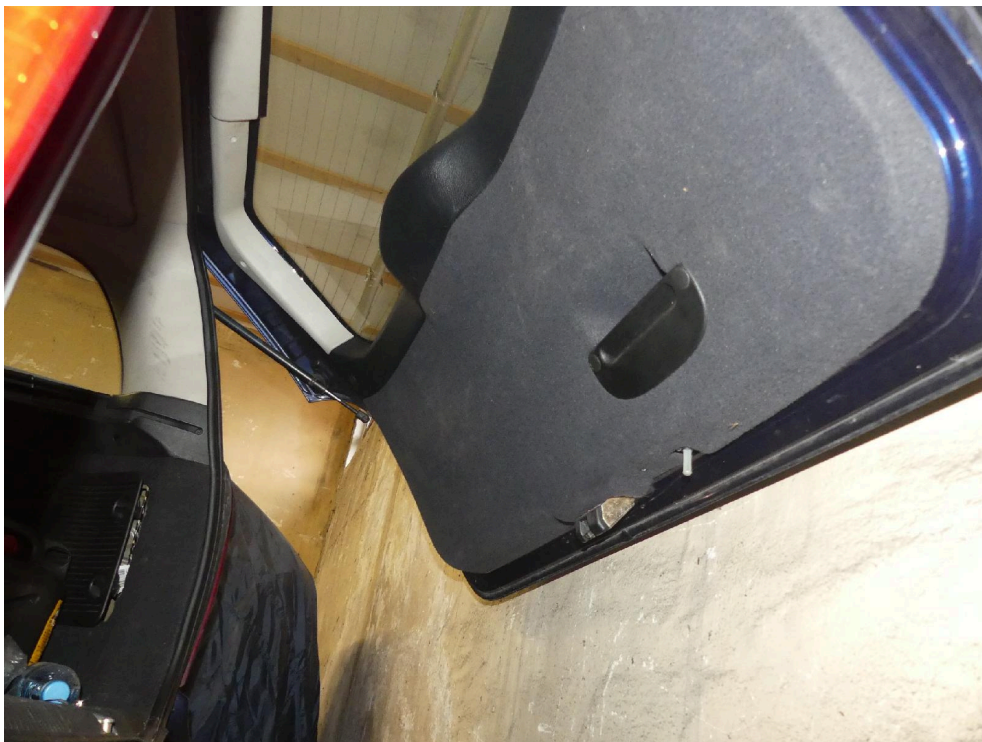
Bild: 22 Detaillierte Darstellung Heckklappe

Besichtigungsbedingungen	allgemein ausreichend, es stand keine Hebebühne / Hubmittel zur Verfügung
Reparierte Vorschäden	Seitenwand links + rechts nachgearbeitet im Bereich Radlaufbogen.
Nichtreparierte Vorschäden	Gebrauchsspuren / Gebrauchsschäden
Bemerkung	Lackschichtdickenmessung durchgeführt - Nachlackierung feststellbar: Heckklappe

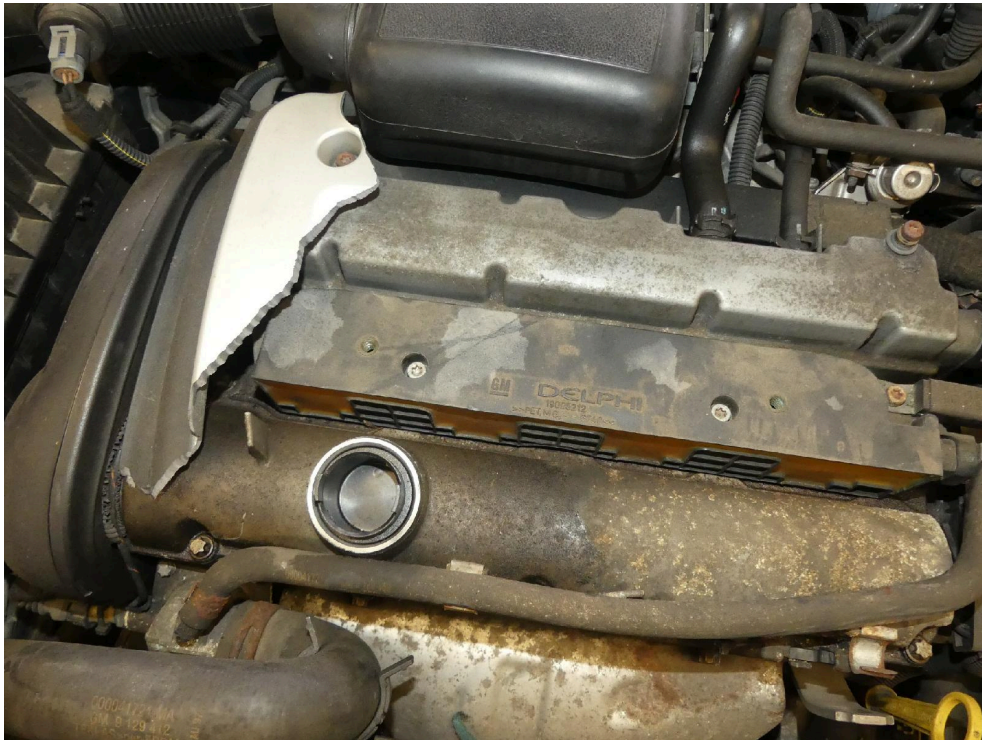
Bild: 29 Anbauteile Motor fehlen

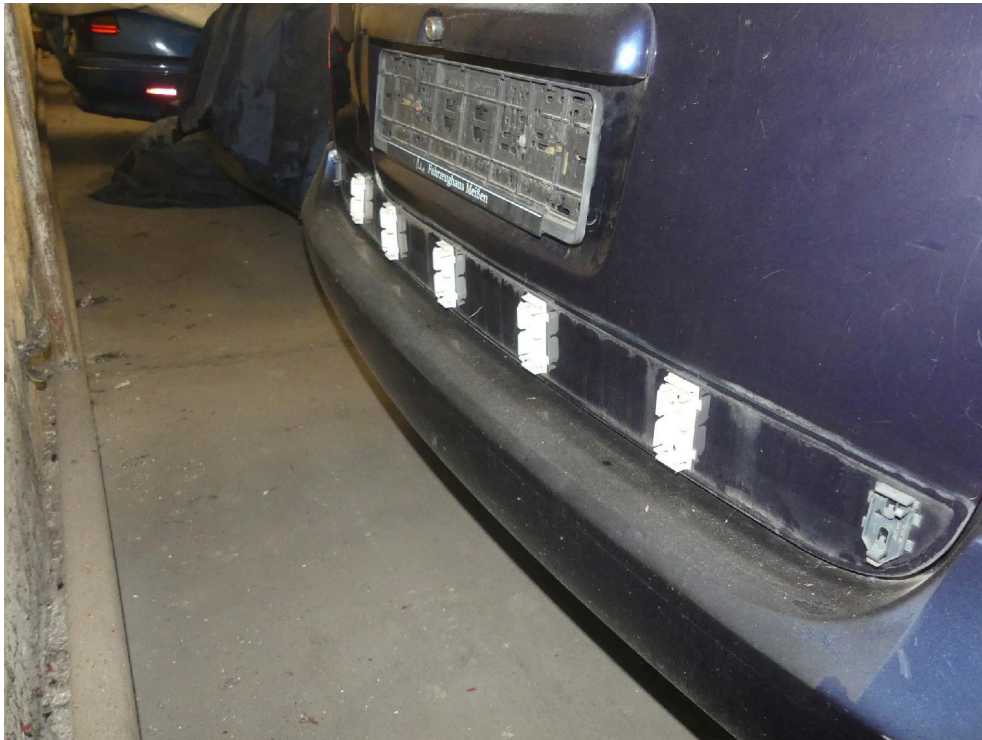
Bild: 31 Detailansicht Heckklappe, Abdeckblende fehlt.

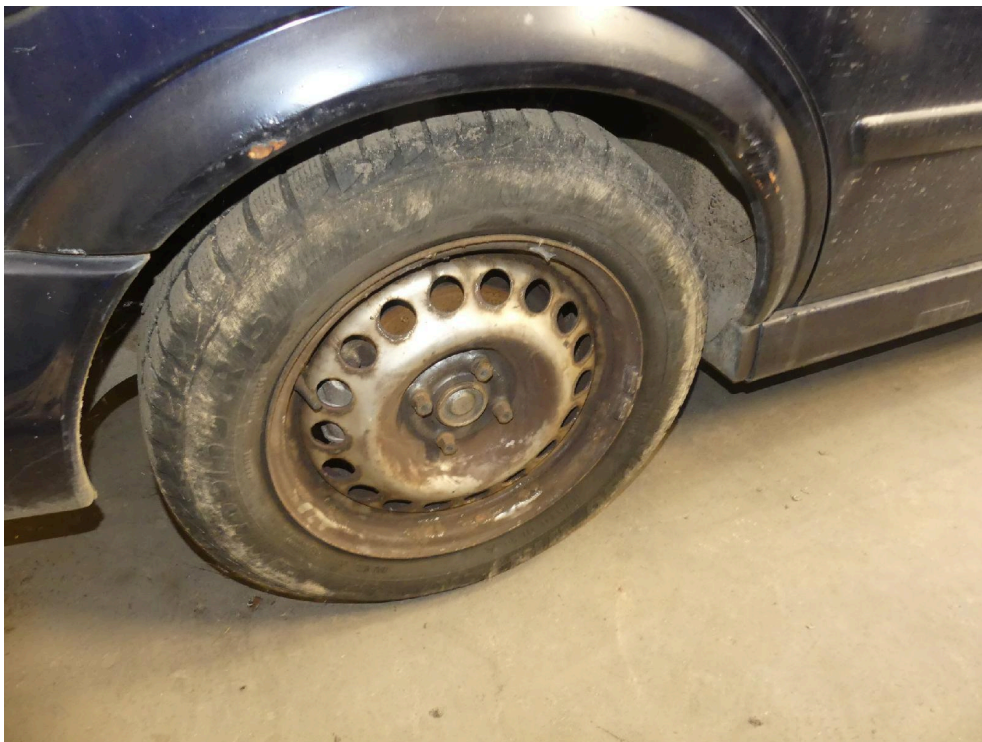
Achse	Hersteller	Dimension / Bezeichnung
1	Platin	185/65 R15 88T M+S RP50 Winter
2	Platin	185/65 R15 88T M+S RP50 Winter
Reifenzustand		abgefahren

Bild: 32 Ansicht Rad/Reifenkombination hinten rechts

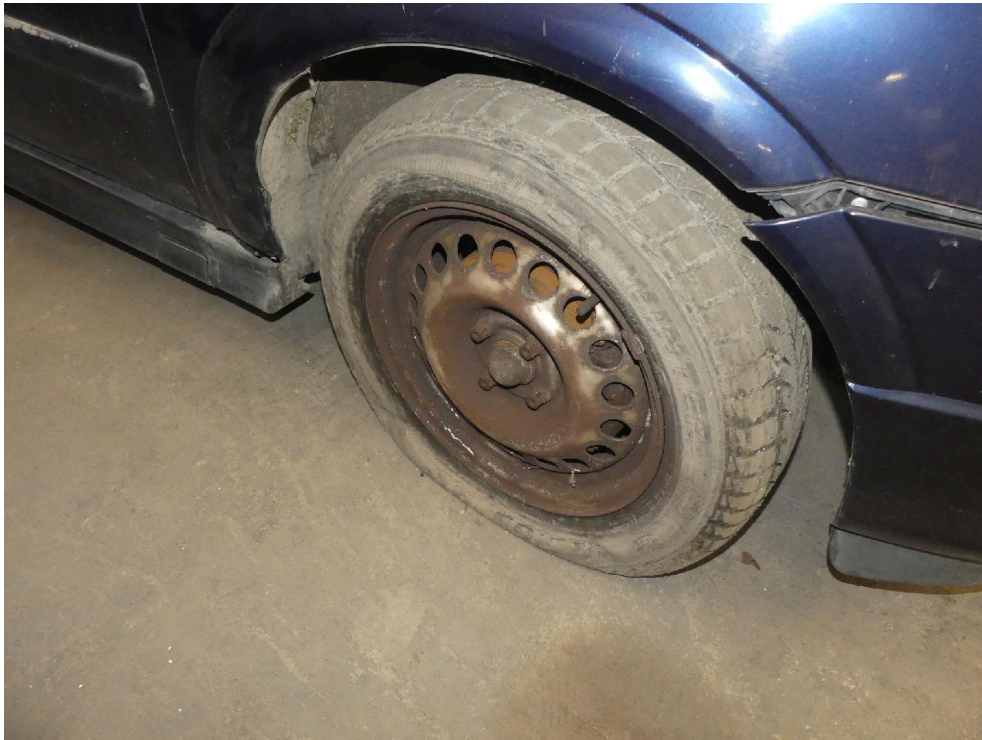
Bild: 33 Ansicht Rad/Reifenkombination vorn rechts, diese ist drucklos !

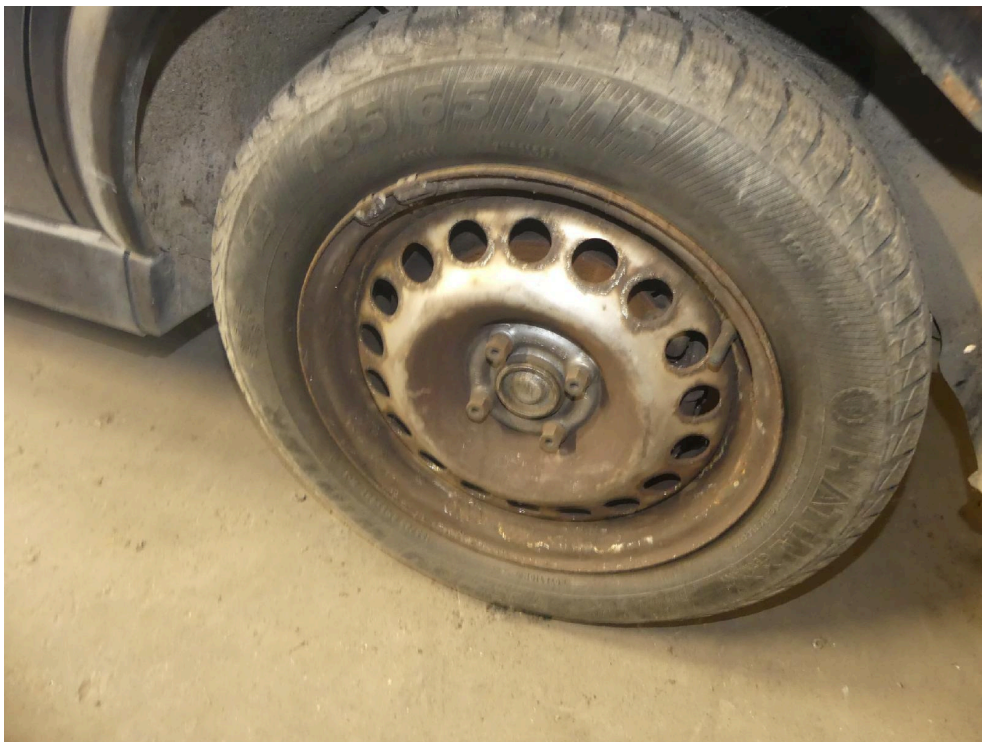
Bild: 34 Ansicht Rad/Reifenkombination hinten links

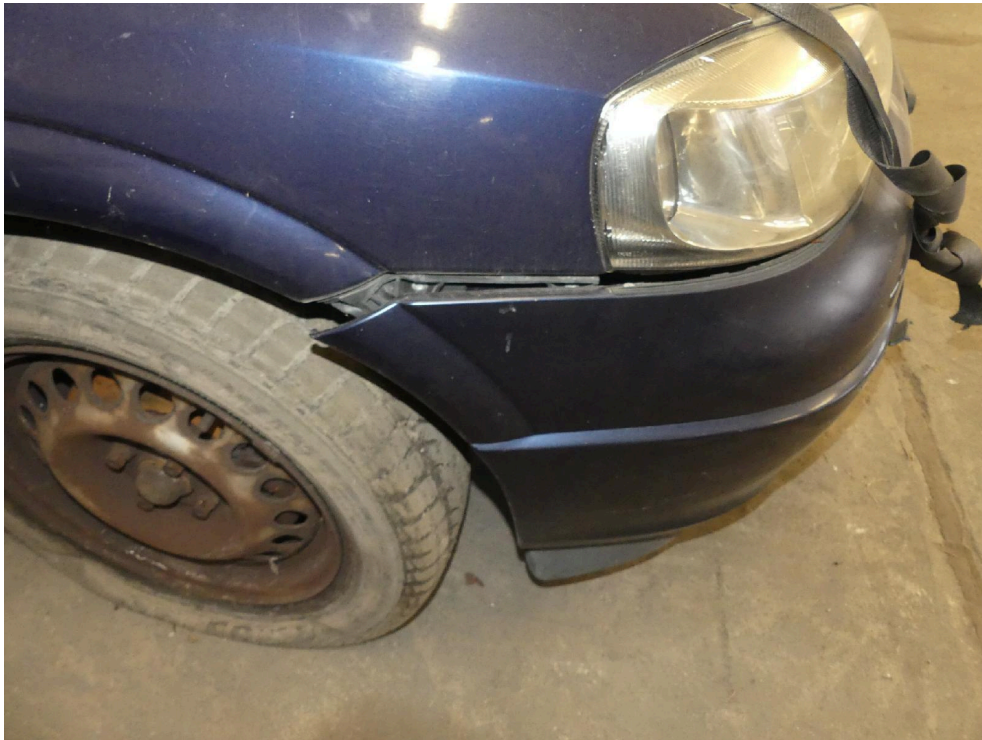
Bild: 35 Frontverkleidung rechtsseitig lose.

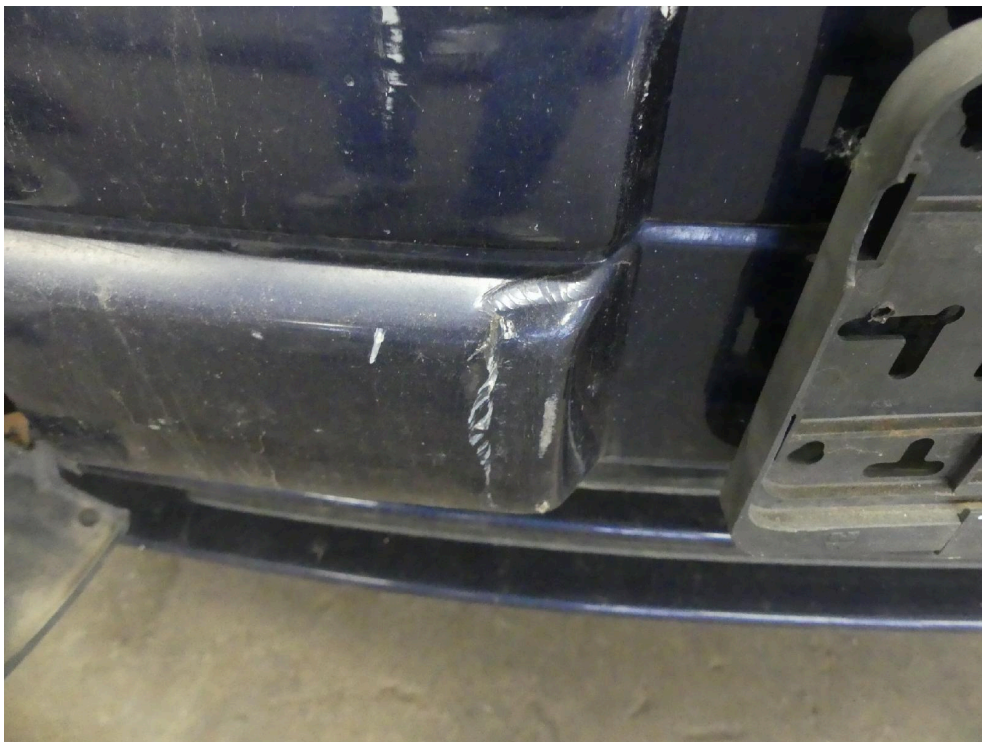
Bild: 36 Frontverkleidung deformiert im Bereich Kennzeichen.

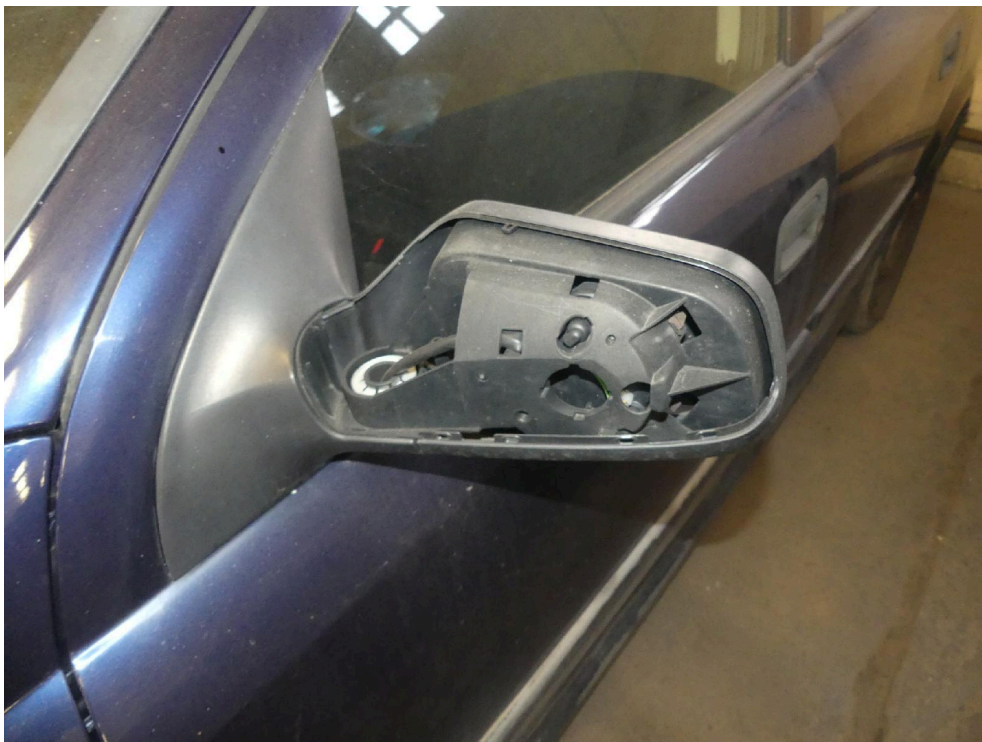
Bild: 38 Abdeckkappe fehlt

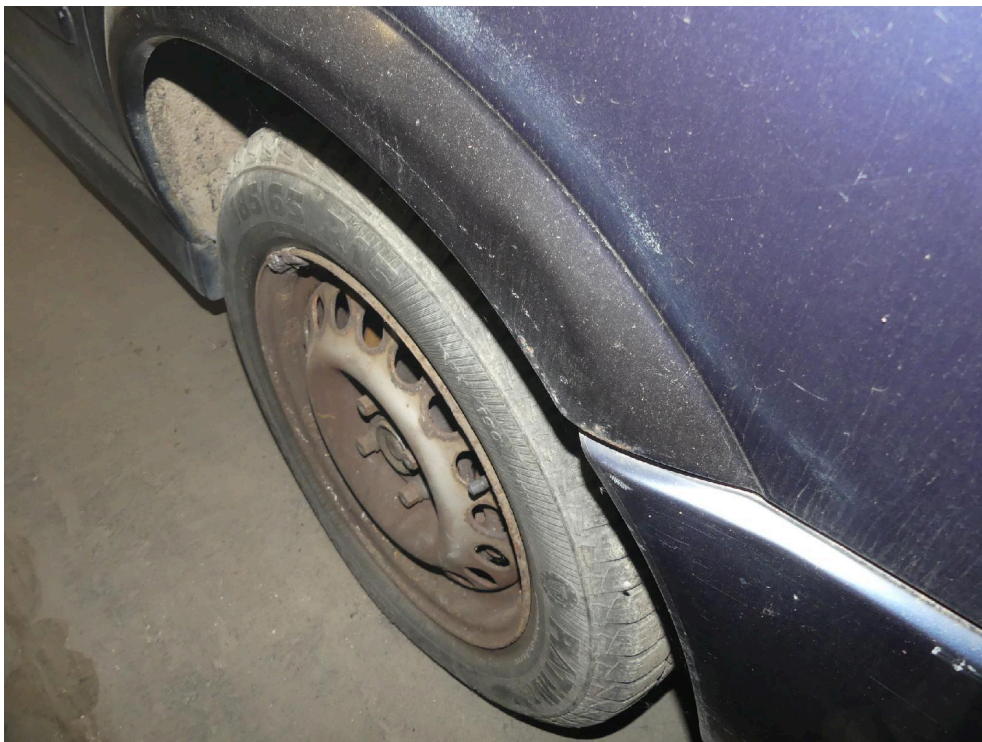
Bild: 40 Radlauf hinten links - nachlackiert schwarz Sprayflasche

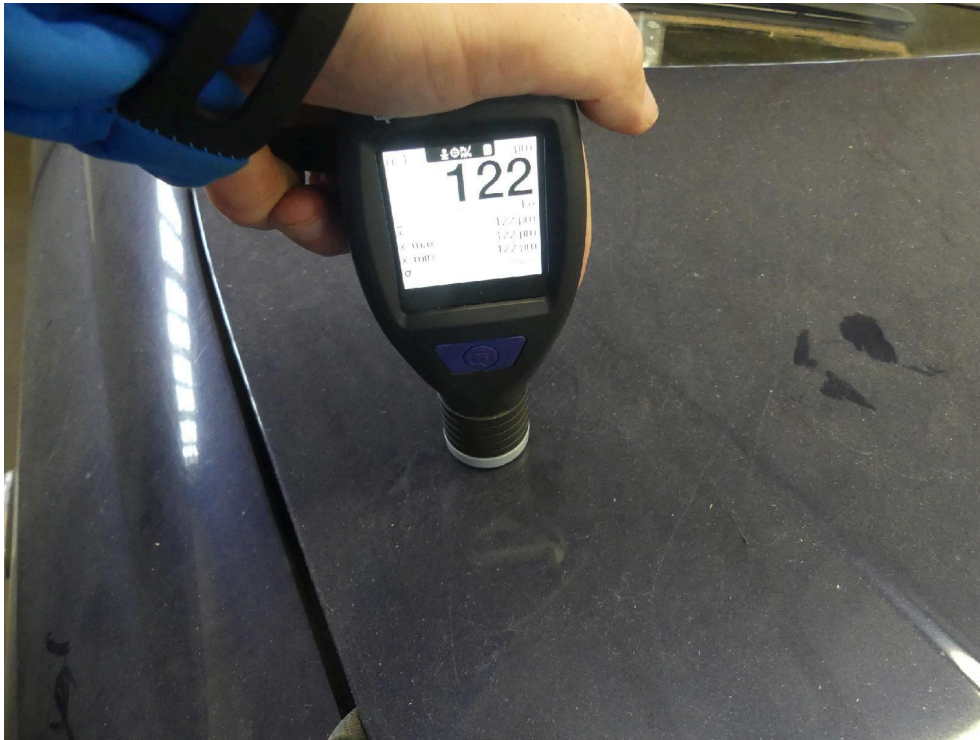
Motorhaube	122 µm
Kotflügel, vorn rechts	120 µm
Tür, vorn rechts	127 µm
Tür, hinten rechts	114 µm
Seitenwand, hinten rechts	111 µm
Heckklappe	170 µm
Seitenwand, hinten links	154 µm
Tür, hinten links	115 µm
Tür, vorn links	134 µm
Kotflügel, vorn links	124 µm
Dach	141 µm

Bild: 43 Ausweisung Lackschichtdickenmessung vorgenommen, Messwerte dem beiliegenden Protokoll entnehmen.
