# Fahrzeugbewertung

**05273WF24**

Mondeo Turnier (2007->) / Trend

## Gutachten

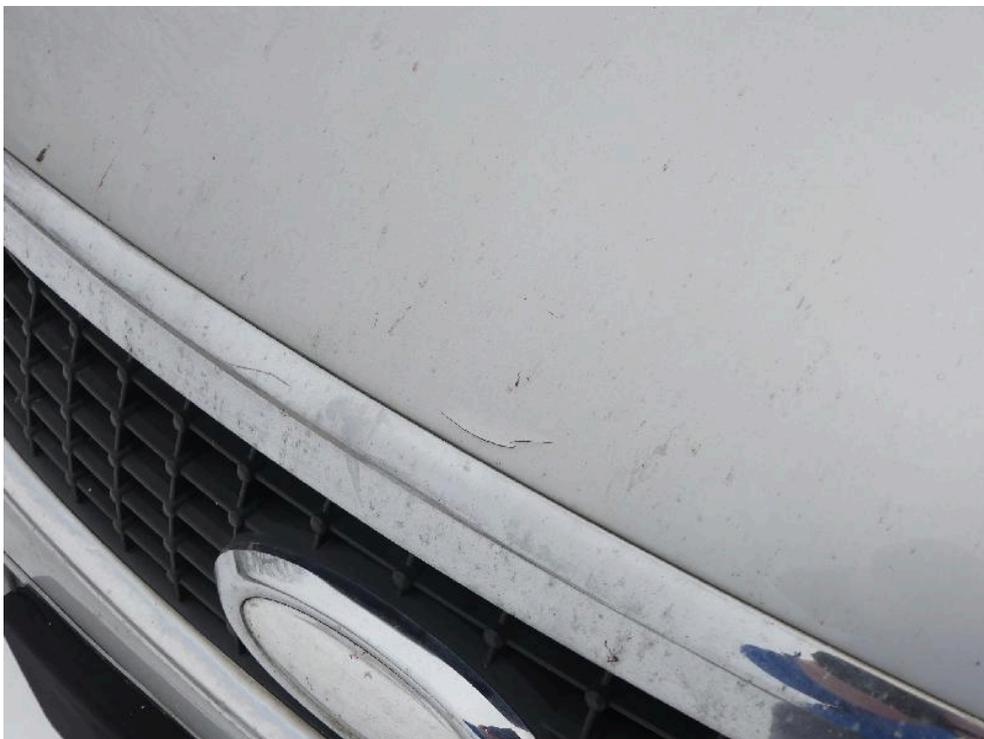
Bild: 50 Ansicht Motorhaube, diese ist partiell im vorderen Segment gestaut.

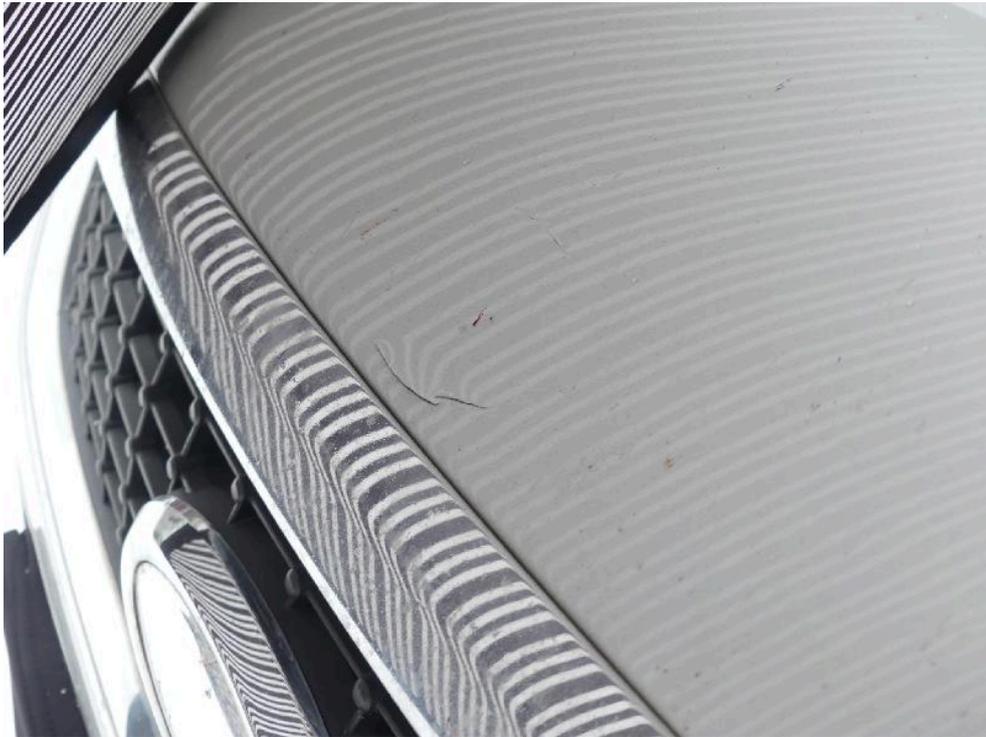
Bild: 51 Motorhaube bleibend gestaucht.

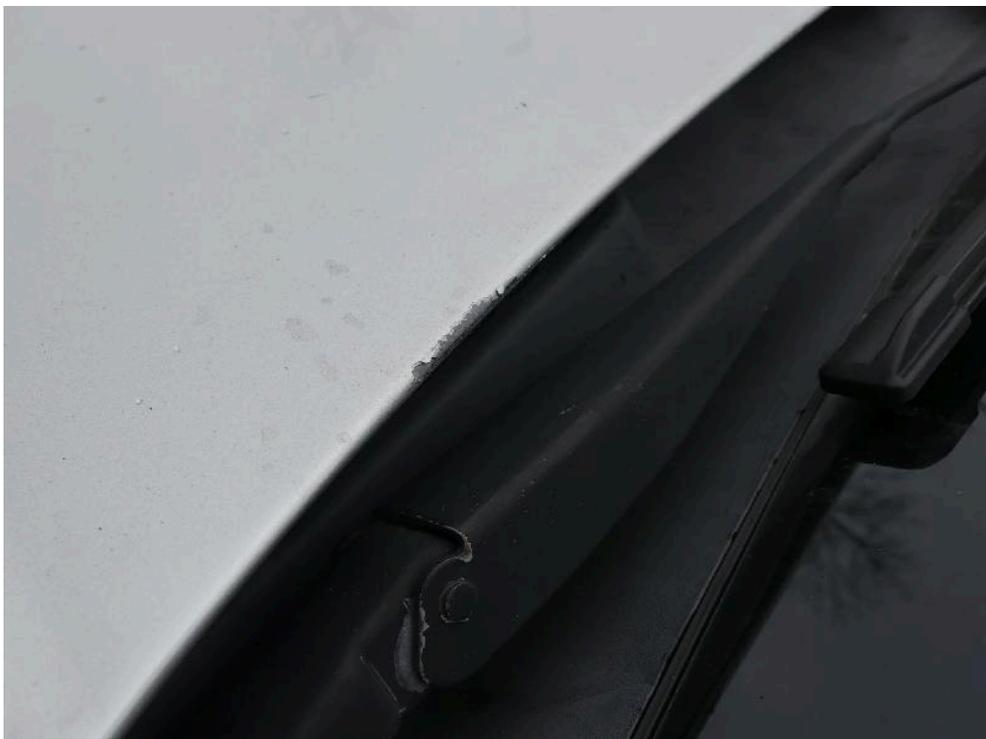
Bild: 52 Lackaufbau Motorhaube partiell an der hinteren Falzkante abgetragen.

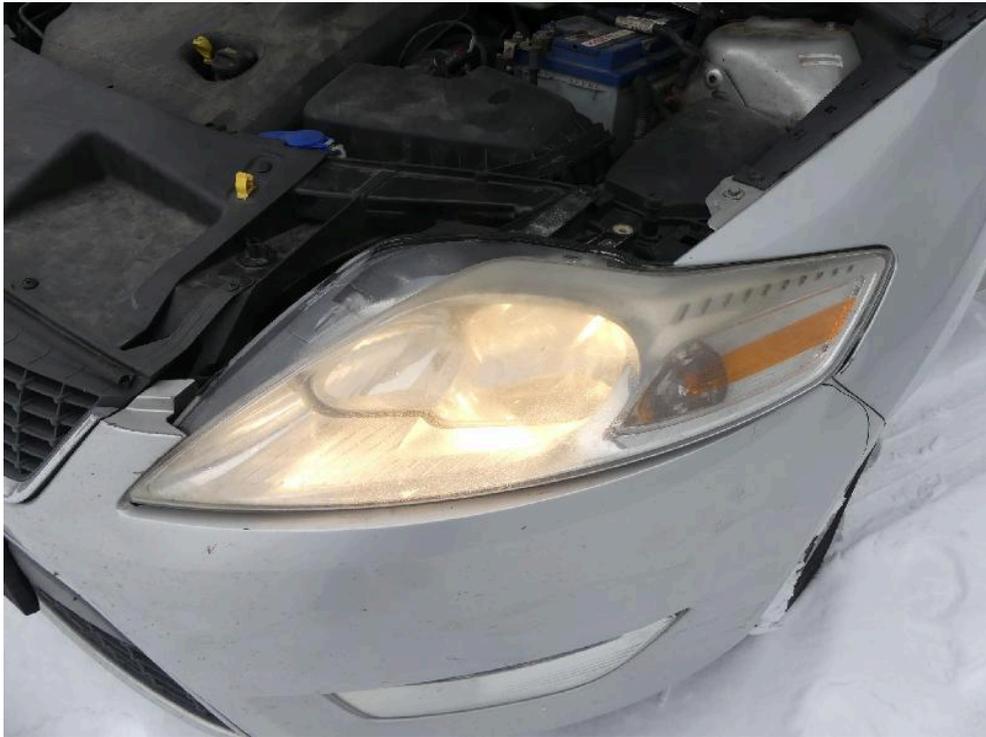
Bild: 53 Hauptscheinwerfer links - blind in der Klarglasscheibe

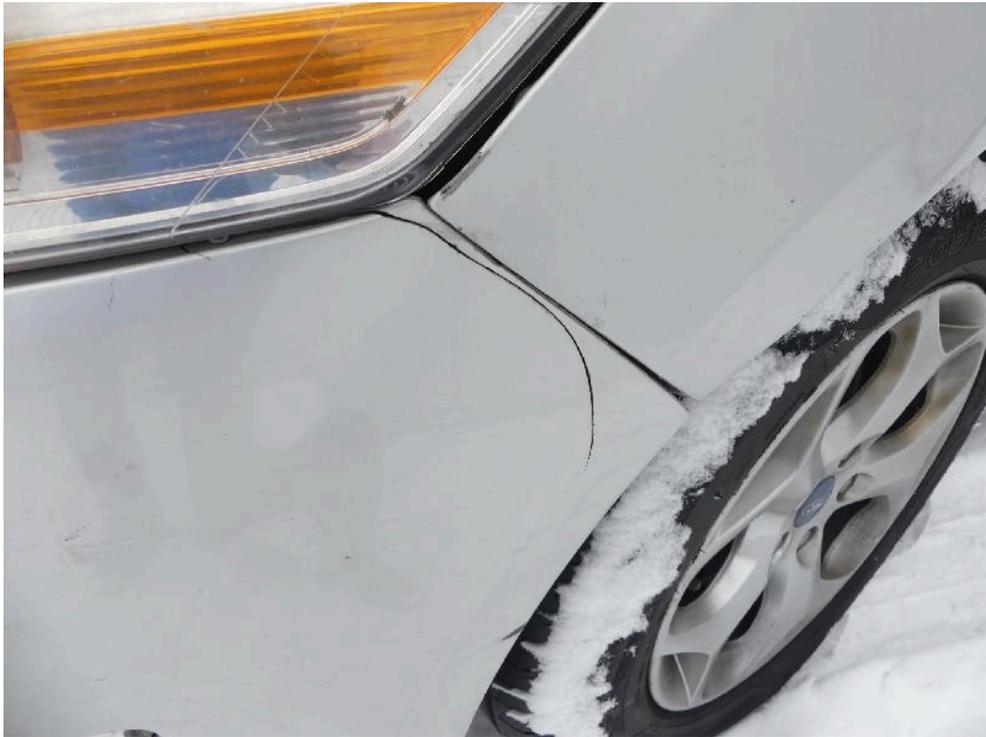
Bild: 55 Frontverkleidung gebrochen.

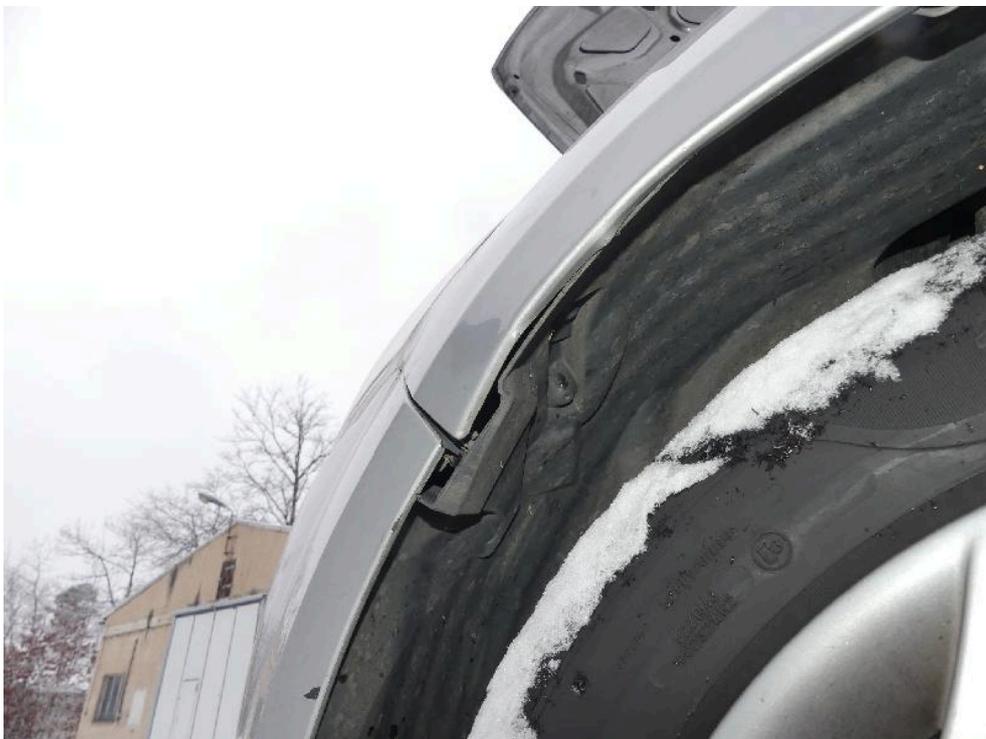
Bild: 56 Kotflügel links gestaucht.

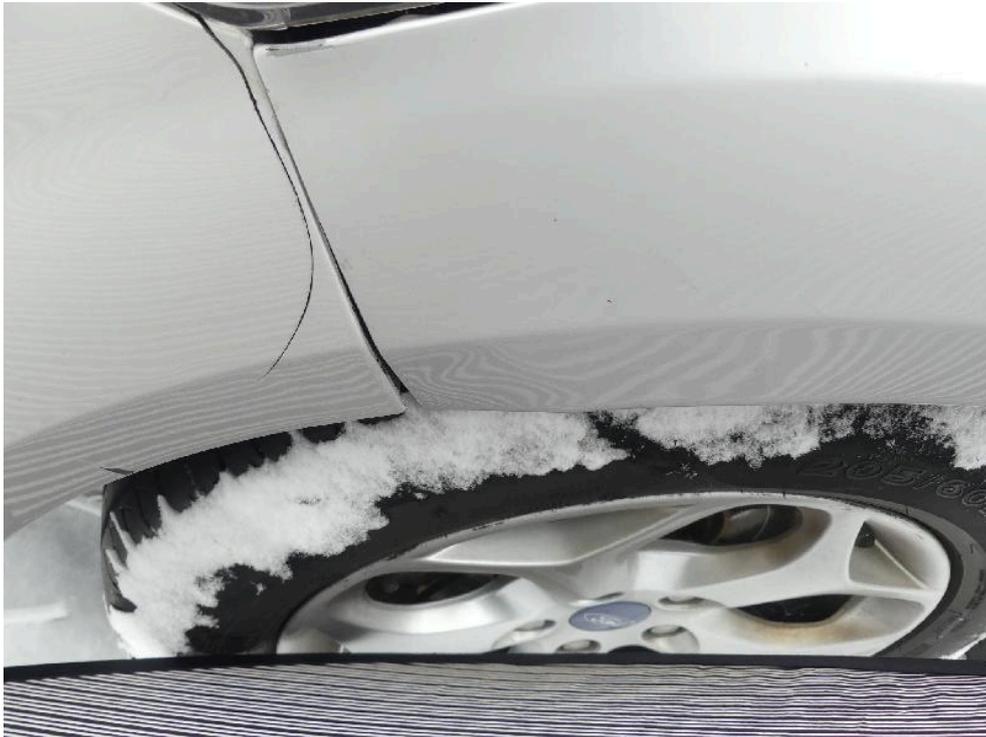
Bild: 57 Ansicht Deformationstiefe Kotflügel

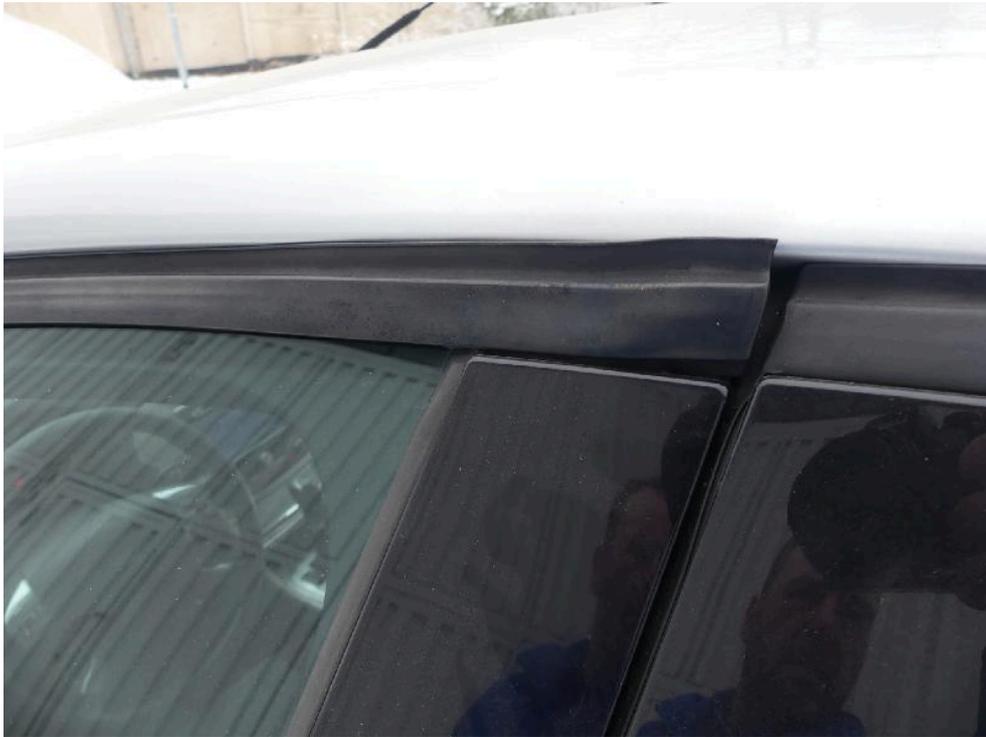
Bild: 59 ... Rahmenabdichtung verworfen.

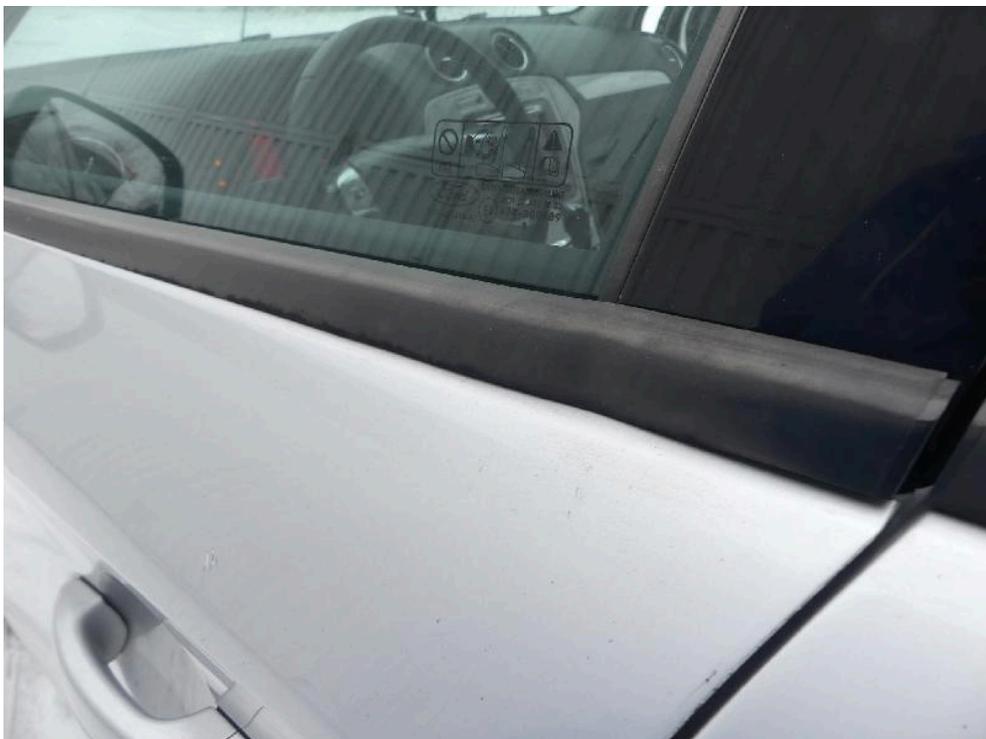
Bild: 60 Fensterschachtabdichtung Fahrertür verworfen.

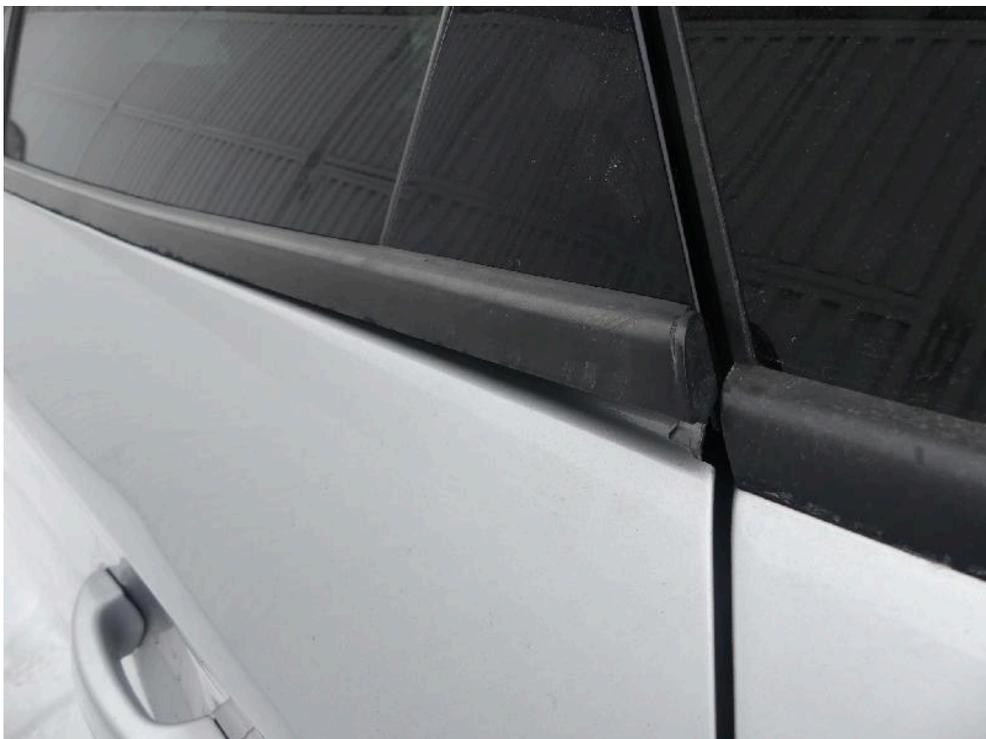
Bild: 62 ... Fensterschachtabdichtung aufgezogen und partiell lose.

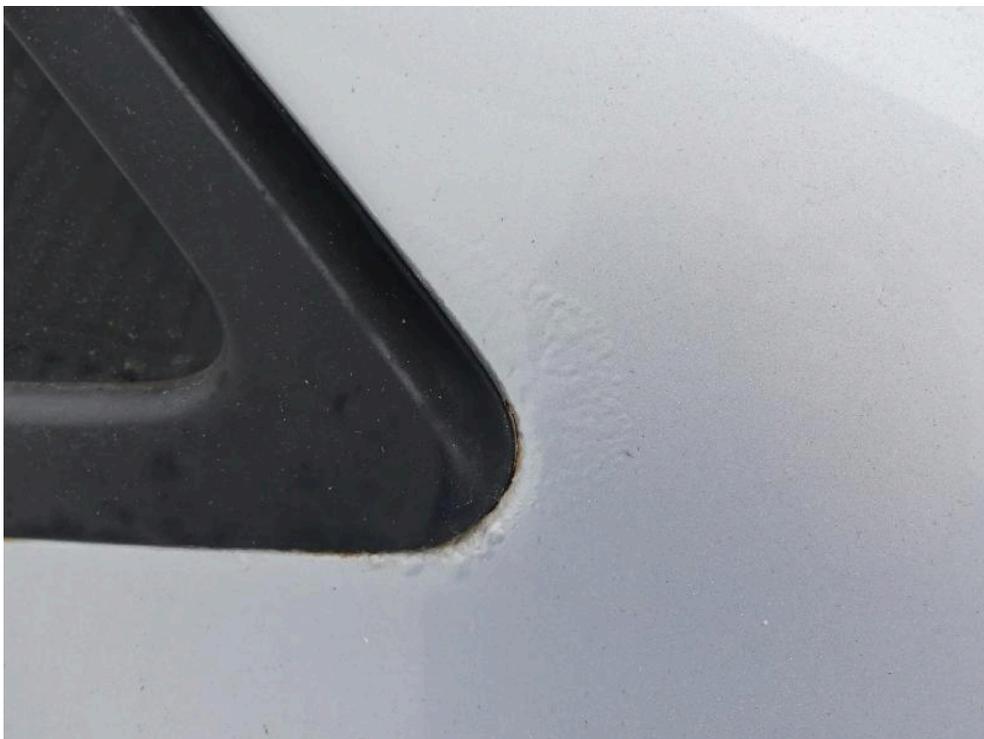
Besichtigungszustand	unveränderter Zustand, unzerlegt, nicht fahrbereit
Besichtigungsbedingungen	allgemein ausreichend, es stand keine Hebebühne / Hubmittel zur Verfügung
Reparierte Vorschäden	Seitenwand links instandgesetzt und nachlackiert
Nichtreparierte Vorschäden	Gebrauchsspuren / Gebrauchsschäden
Bemerkung	Lackschichtdickenmessung durchgeführt - Nachlackierung feststellbar: Seitenwand links + Motorhaube nachlackiert.

Bild: 64 Seitenwand links Lackaufbau korrodiert.

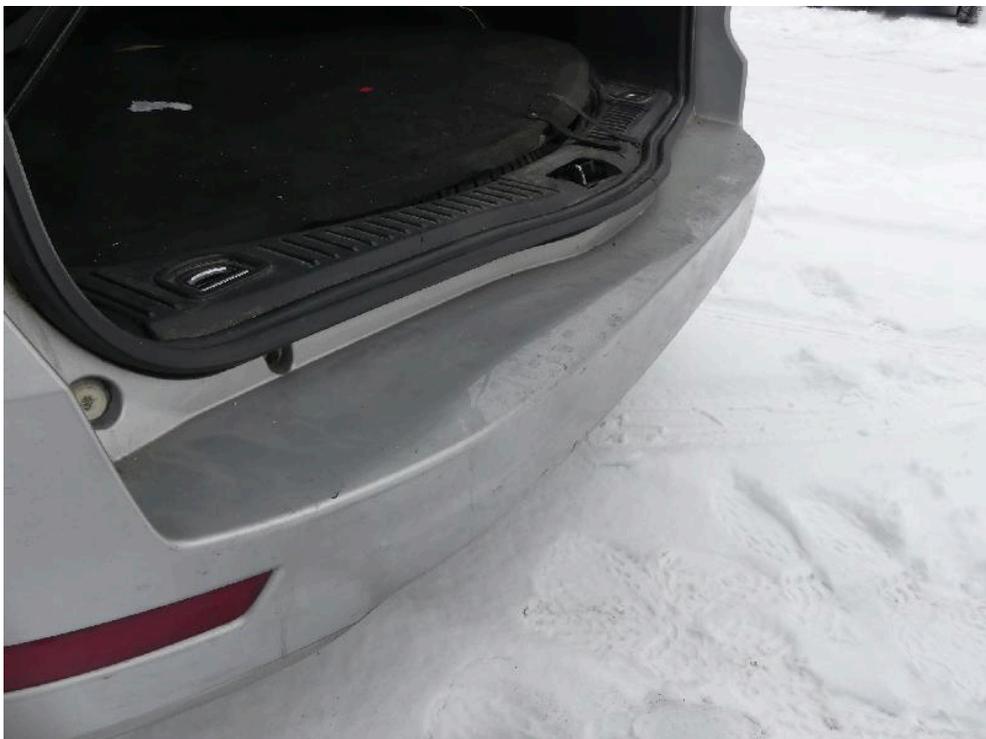
Bild: 66 ... diese ist sichtbar im Grundmaterial deformiert.

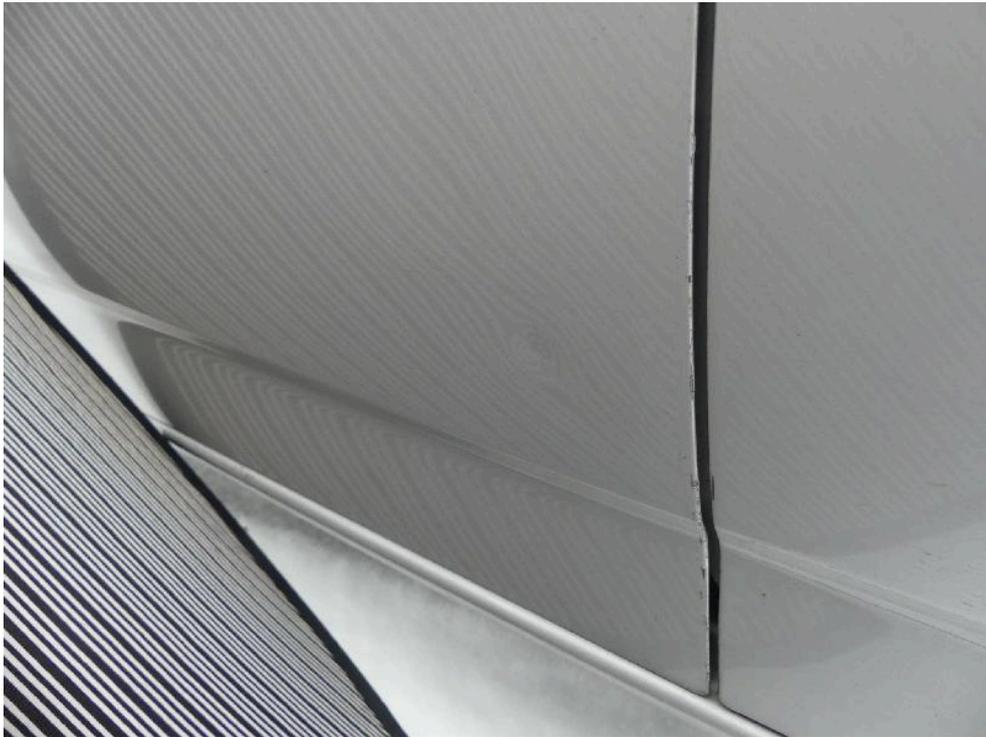
Bild: 76 Punktueller Defektion Fahrertür

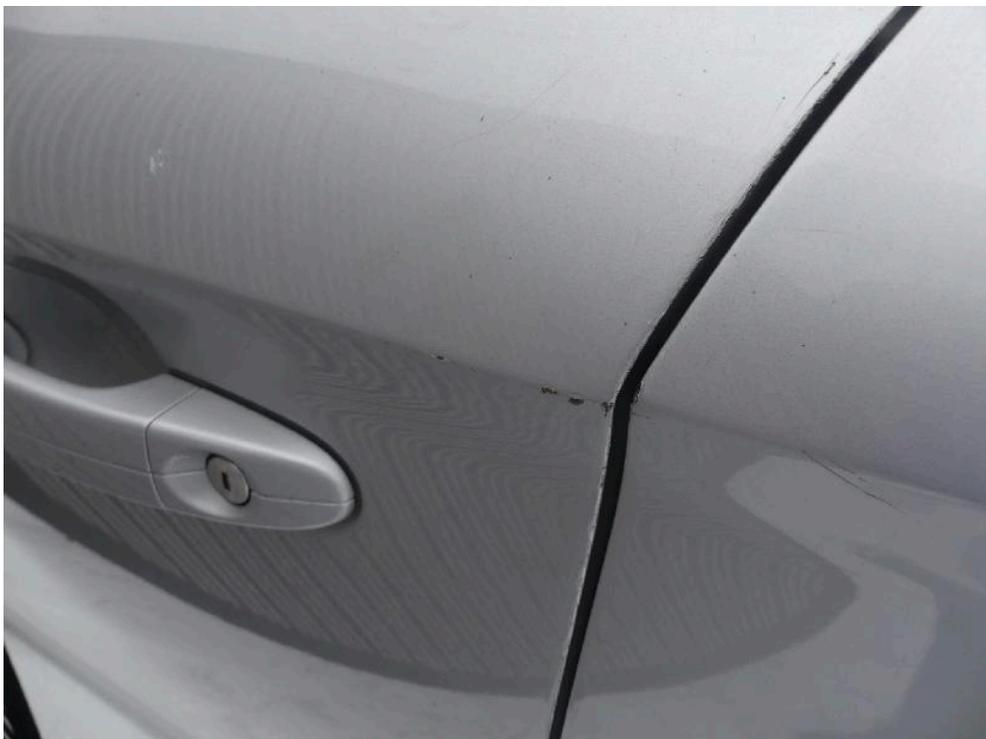
Bild: 77 Ansicht wie vor in geänderter Perspektive mit weitere punktueller Deformation.

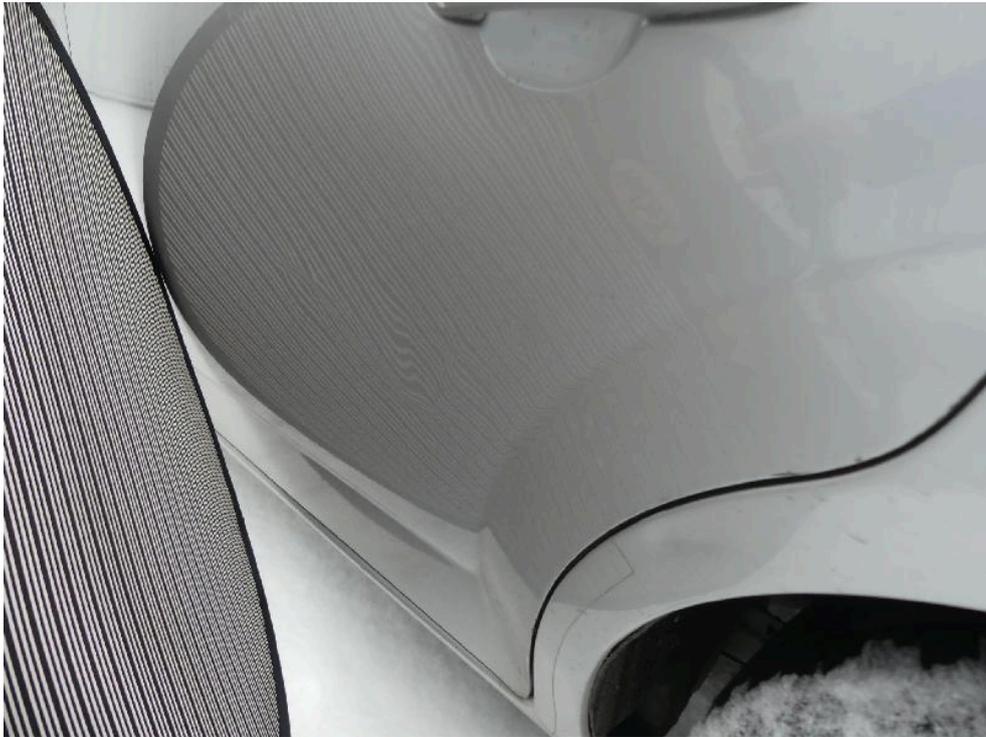
Bild: 78 Lackaufbau partiell abgetragen.

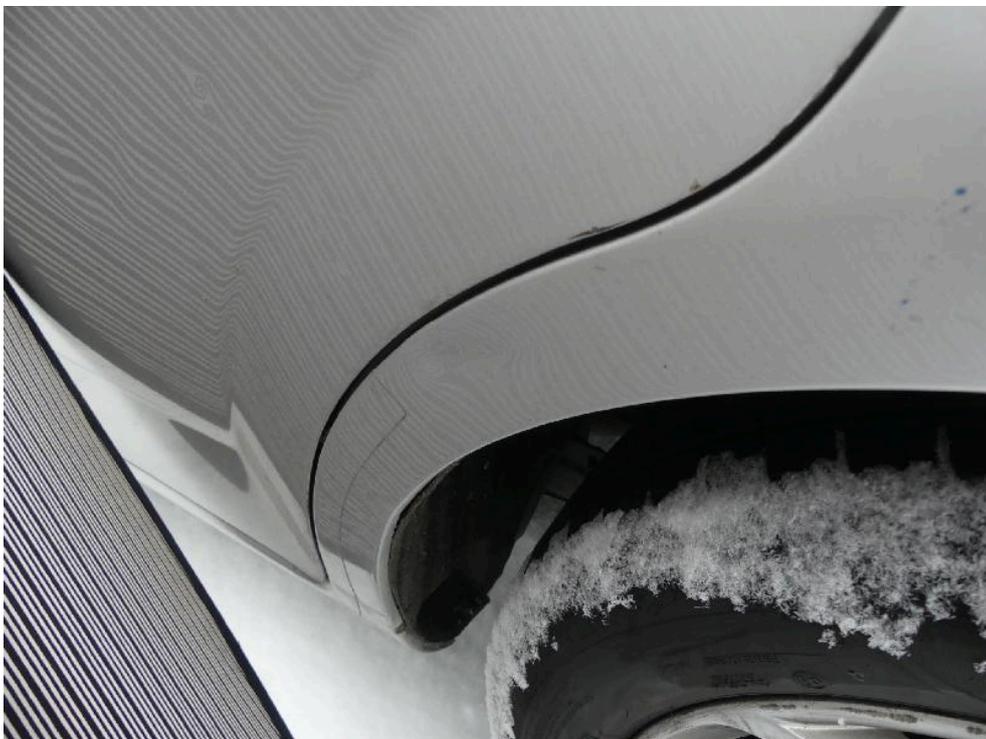
Bild: 79 Ansicht Fondtür links, punktuelle Stauchung in der Türaußenhaut.

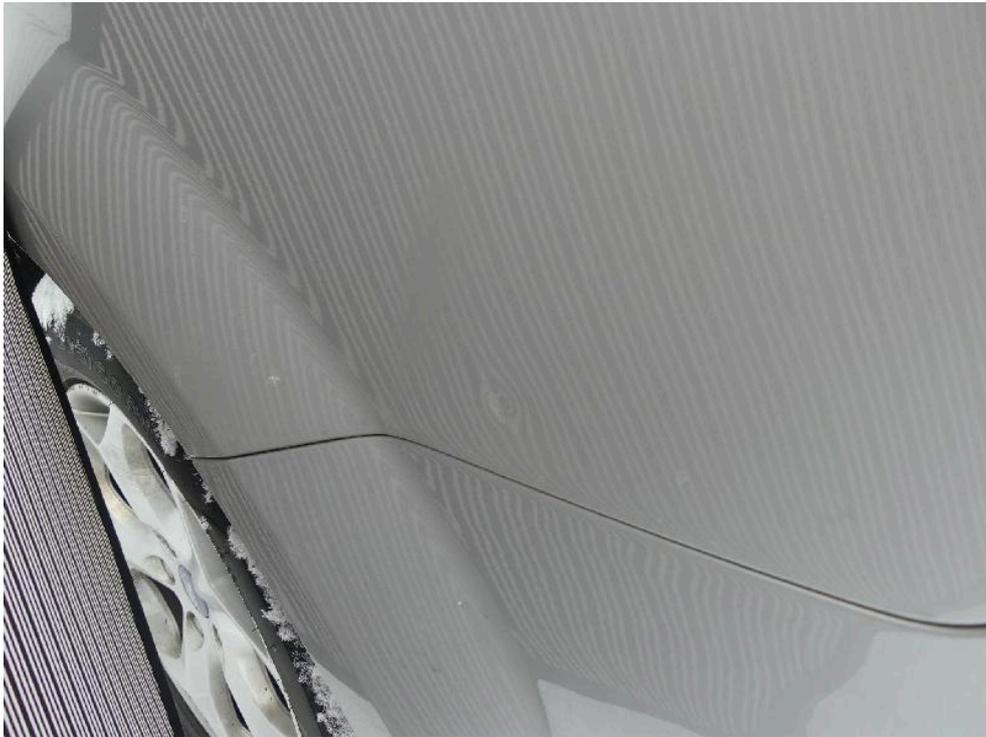
Bild: 80 Seitenwand links deformiert.

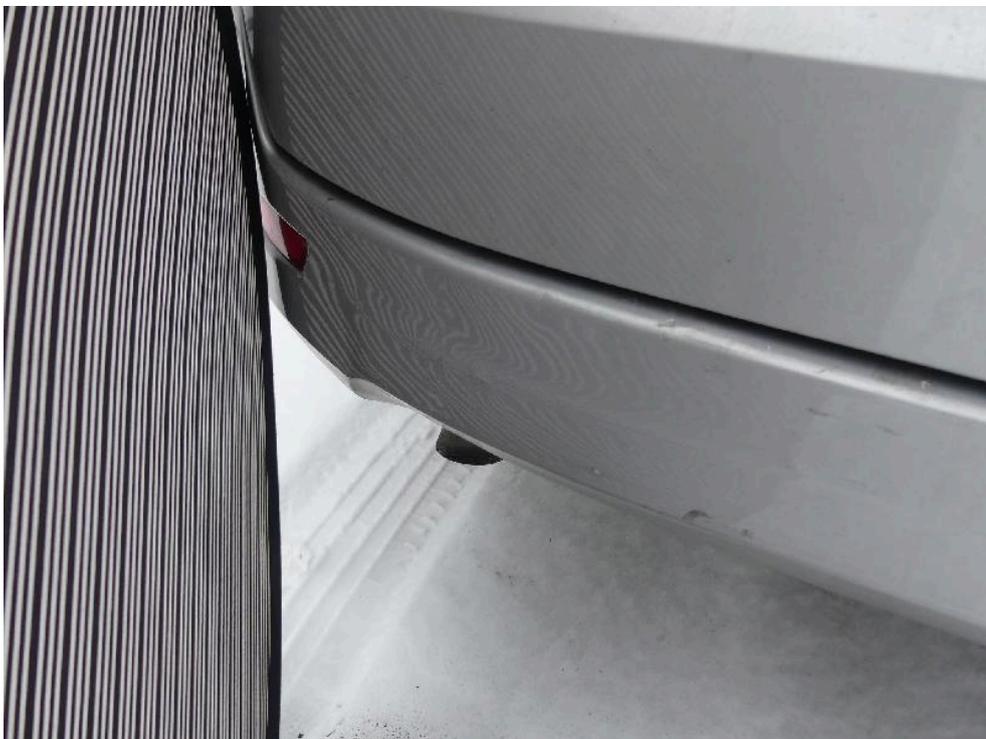
Bild: 81 Seitenwand links gestaucht ....

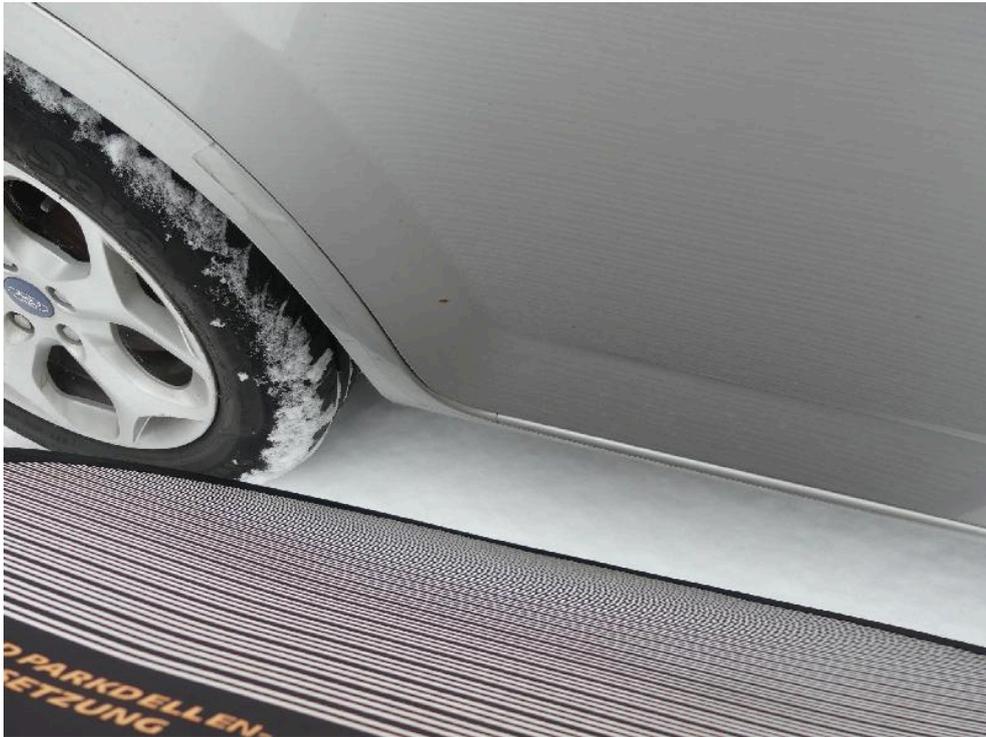
Bild: 82 Ausweisung der Deformationsgrad der Heckverkleidung.

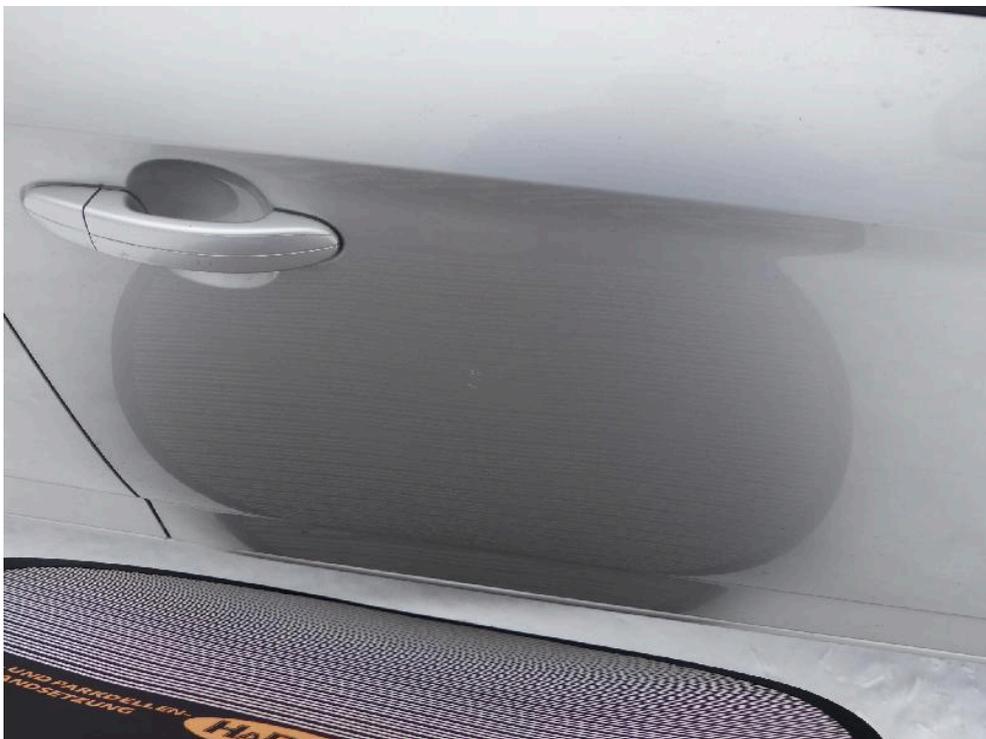
Bild: 83 Fondtür rechts unterhalb punktuell gestaucht.

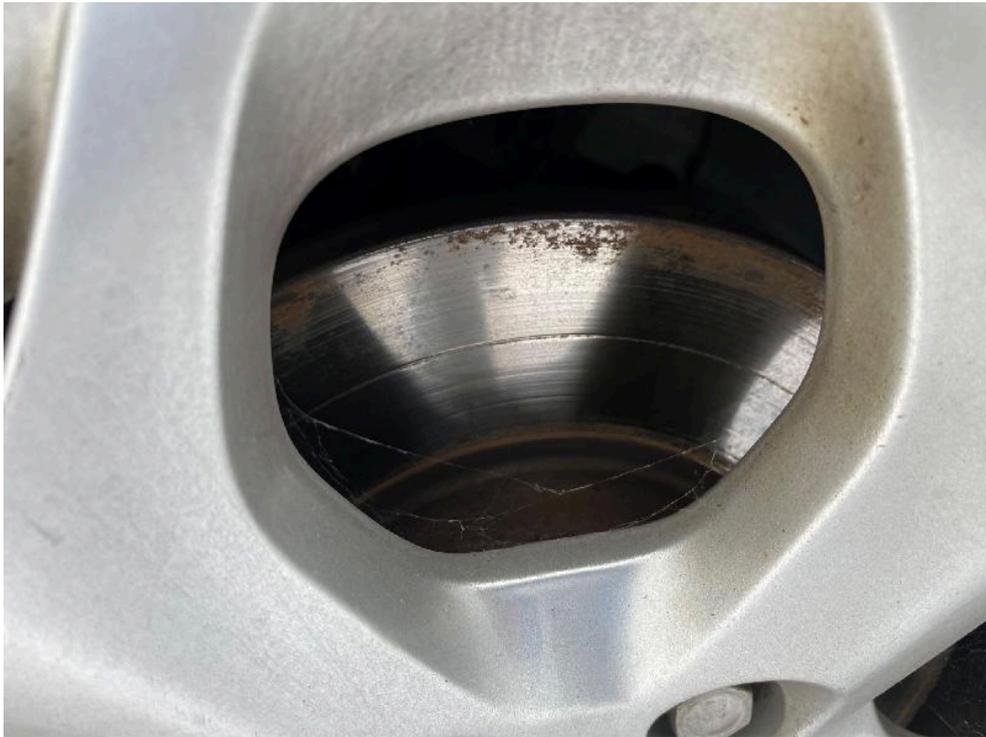
Bild: 91 Ansicht Bremsanlage Vorderachse, Standschäden vorhanden.

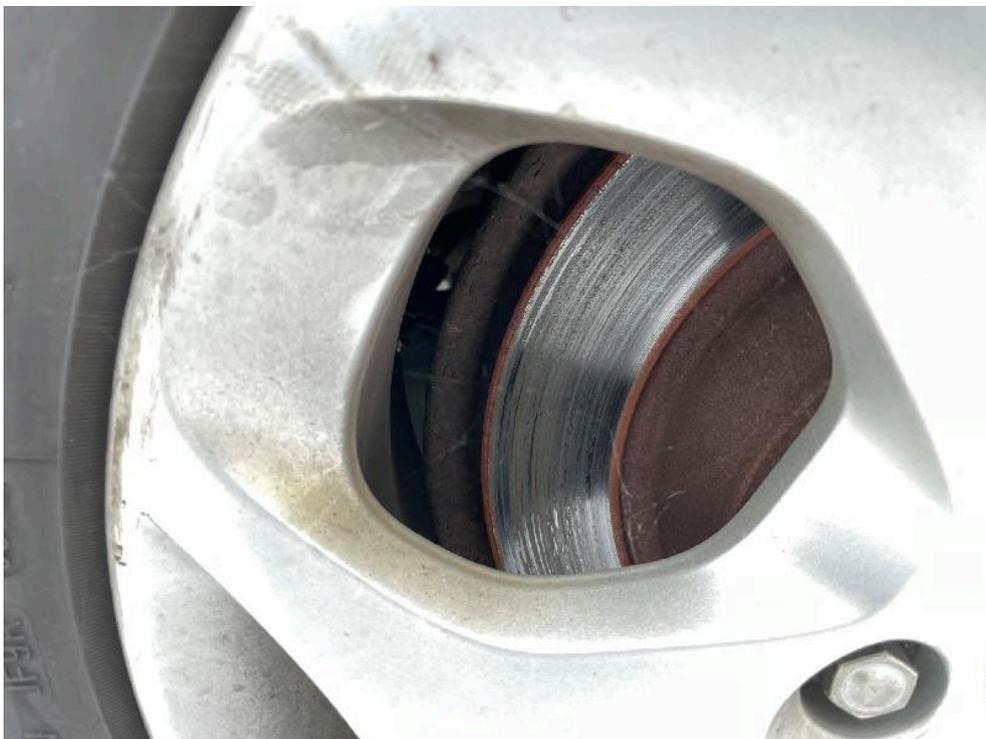
Bild: 92 Ansicht Bremsanlage Hinterachse, Standschäden vorhanden.
