# Fahrzeugbewertung

Vom 14.08.2026

**Mercedes-Benz Vito Kasten (639)**

**Staatsanwaltschaft Dresden Abteilung I C**

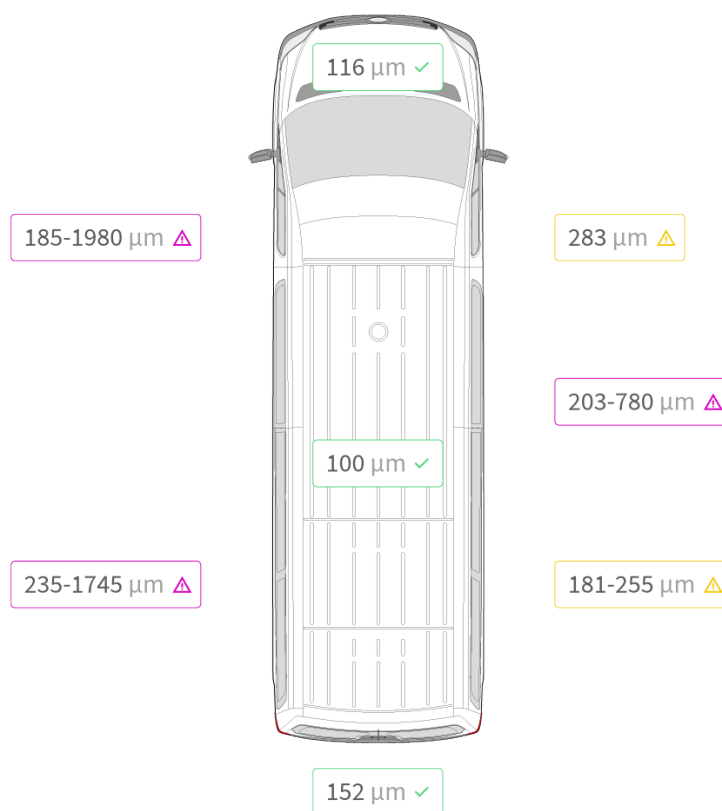
## Lackschichtdicke

| Bauteil | Messwerte (µm) |
|---|---|
| Fahrtür | 185, 1980 ⚠ |
| Beifahrtür | 283 ⚠ |
| Fondtür rechts | 203, 780 ⚠ |
| Seitenwand links | 235, 1200, 1745 ⚠ |
| Seitenwand rechts | 181, 219, 255 ⚠ |

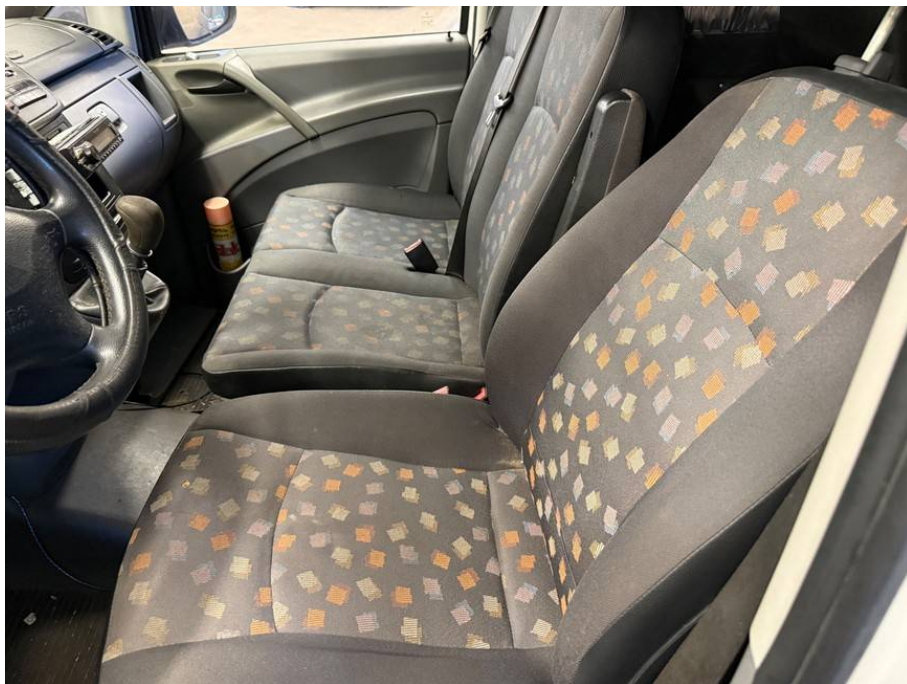
Foto 11

Fahrersitz

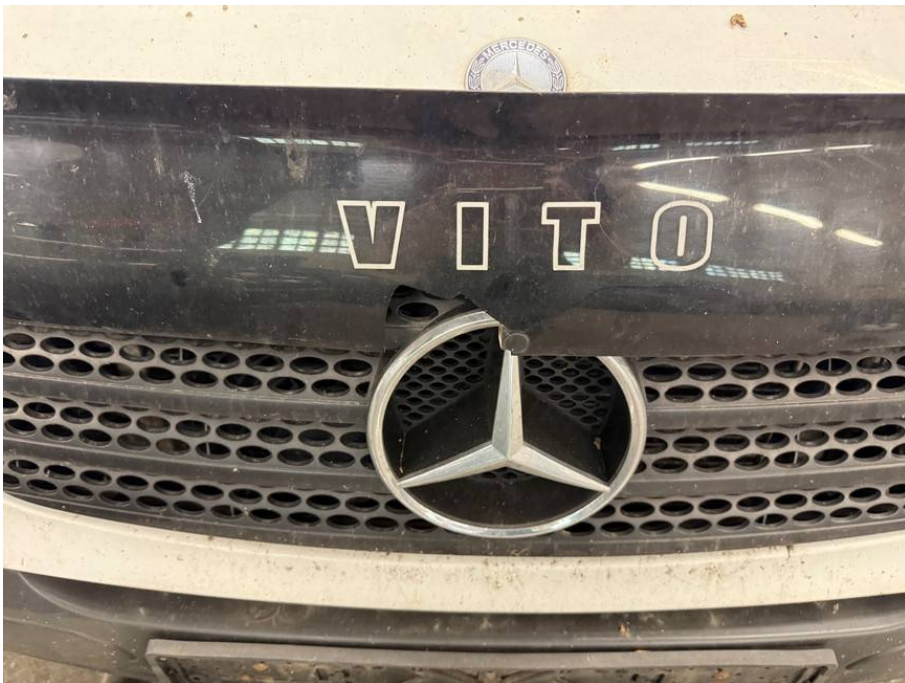
Foto 22

Sitze verschlissen, Frontblende gebrochen, Korrosion an Schiebetür und Radlauf hinten links, Heckverkleidung verkratzt und gebrochen, linkes Rücklicht gebrochen, Stoßleisten linke Fahrzeugseite unsachgemäß verschraubt, Schimmelbefall Innenraum, Korrosion Batteriefach, Schalter im Innenraum eigenverlegt, allgemeine Gebrauchsspuren, das Fahrzeug steht seit 2022 dadurch sind weitere Standschäden wahrscheinlich;

Blende gebrochen

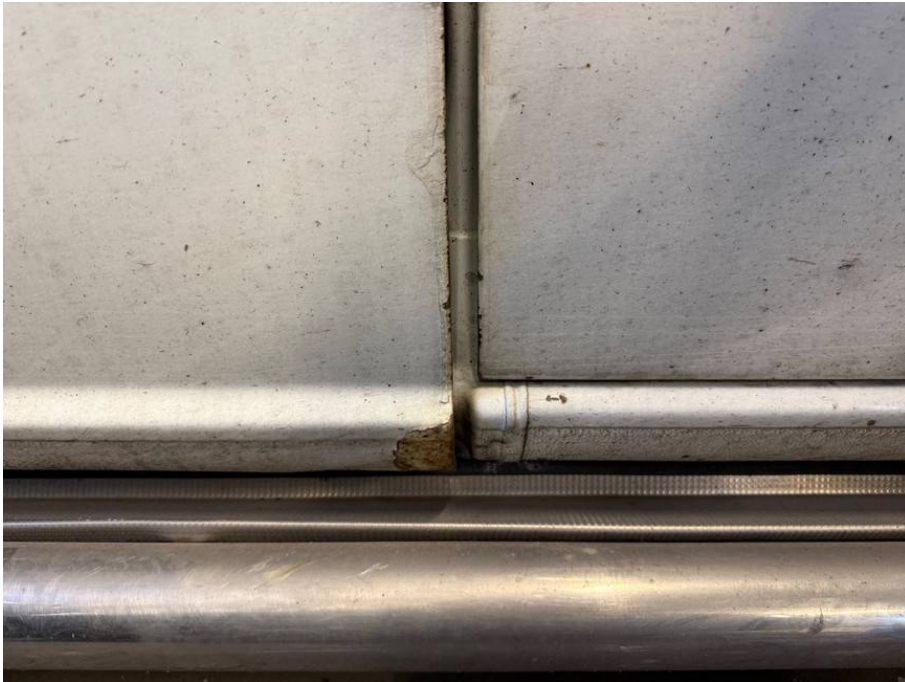
Foto 23

Korrosion rechte Schiebetür

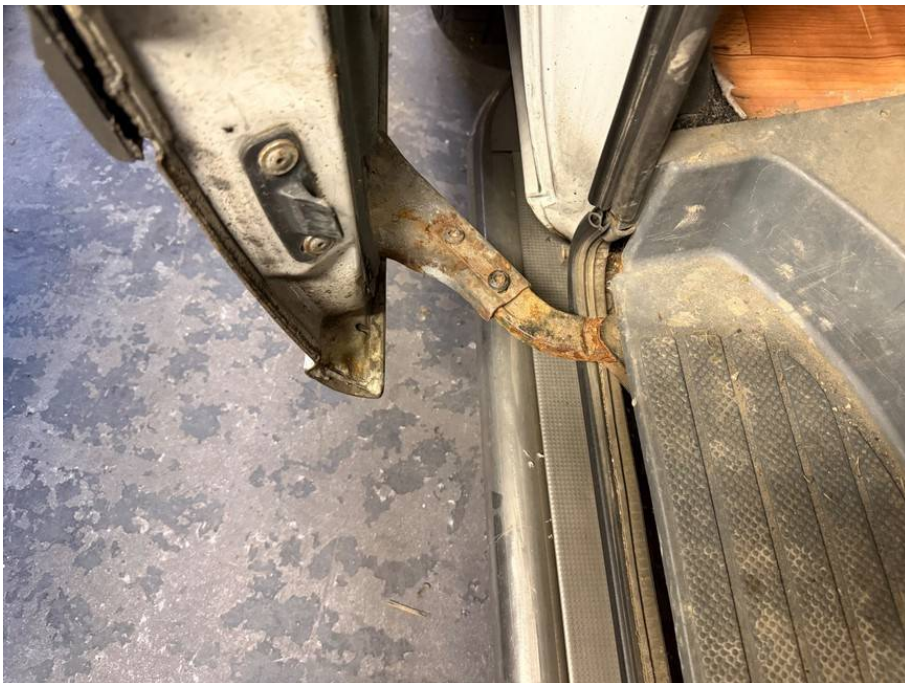
Foto 24

Korrosion Türscharnier

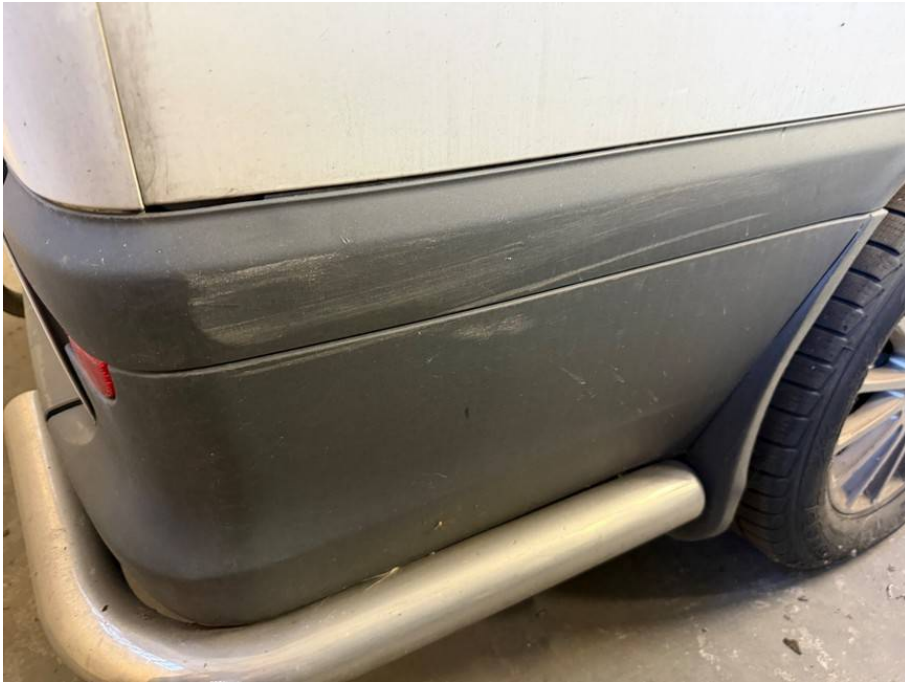
Foto 25

Heckverkleidung verkratzt

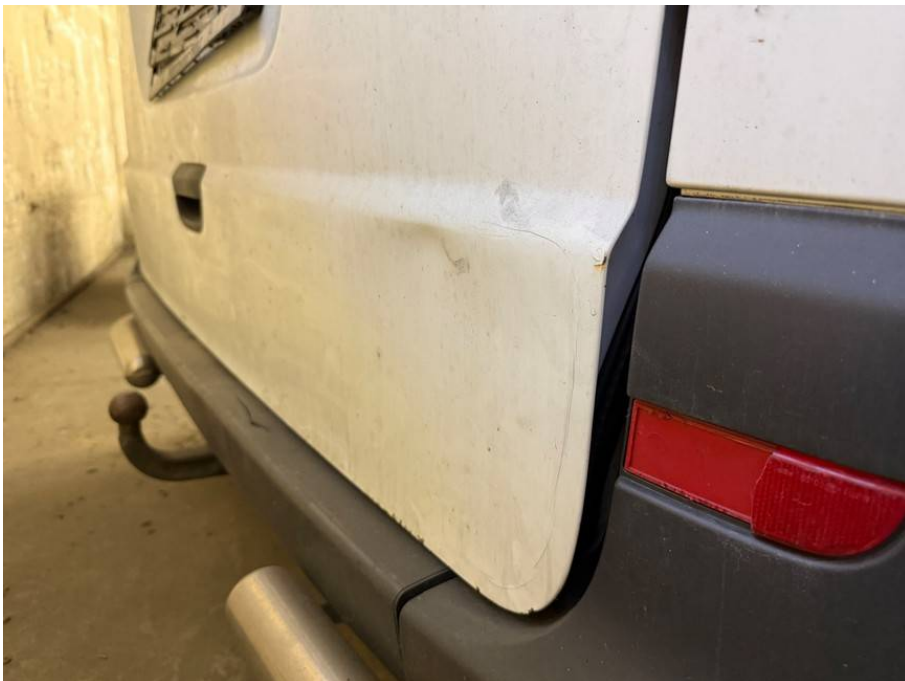
Foto 26

Heckklappe deformiert

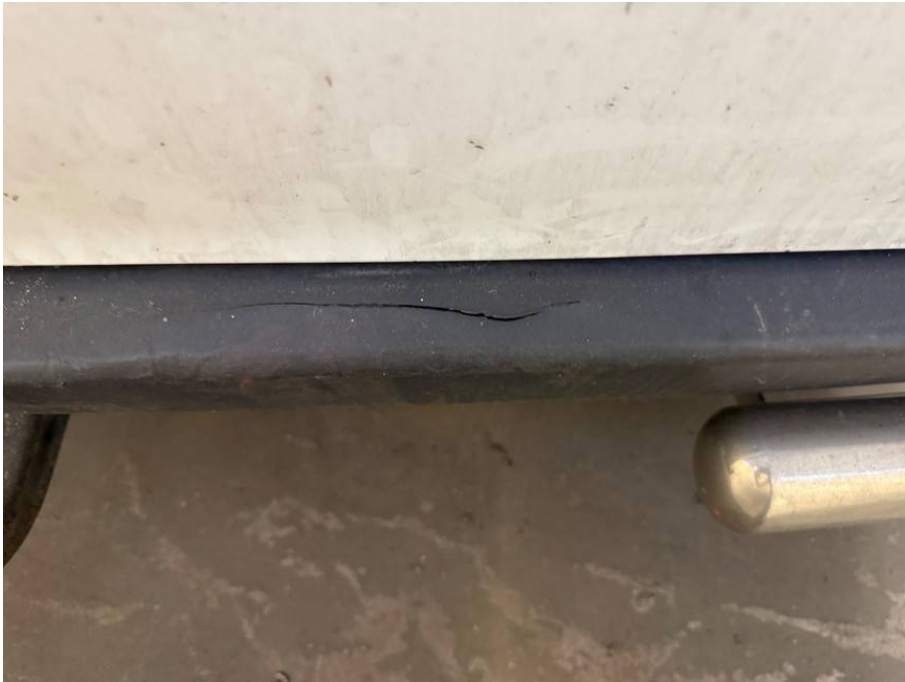
Foto 27

Heckverkleidung gebrochen

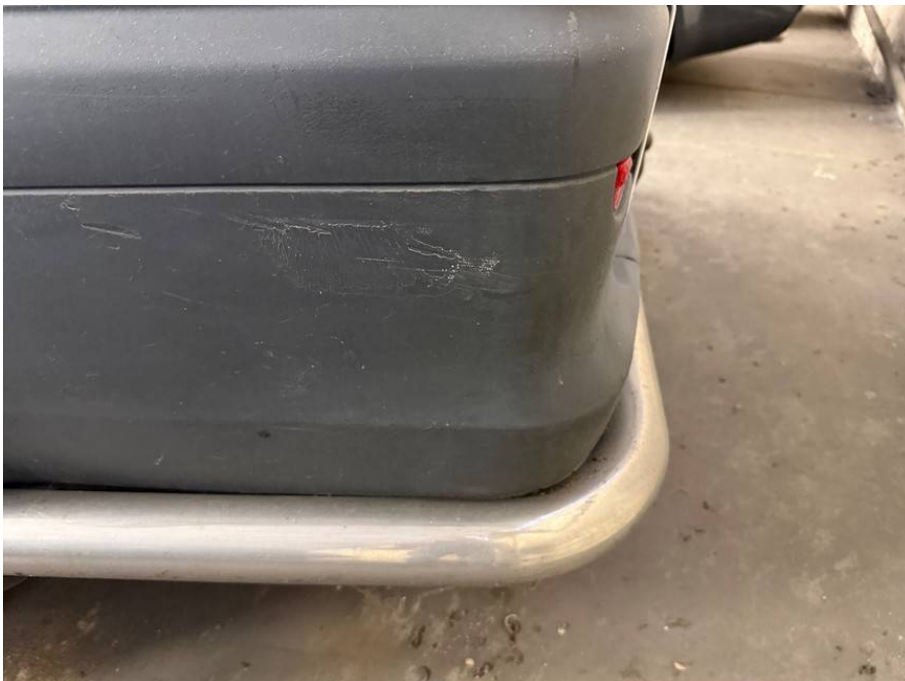
Foto 28

Heckverkleidung verkratzt

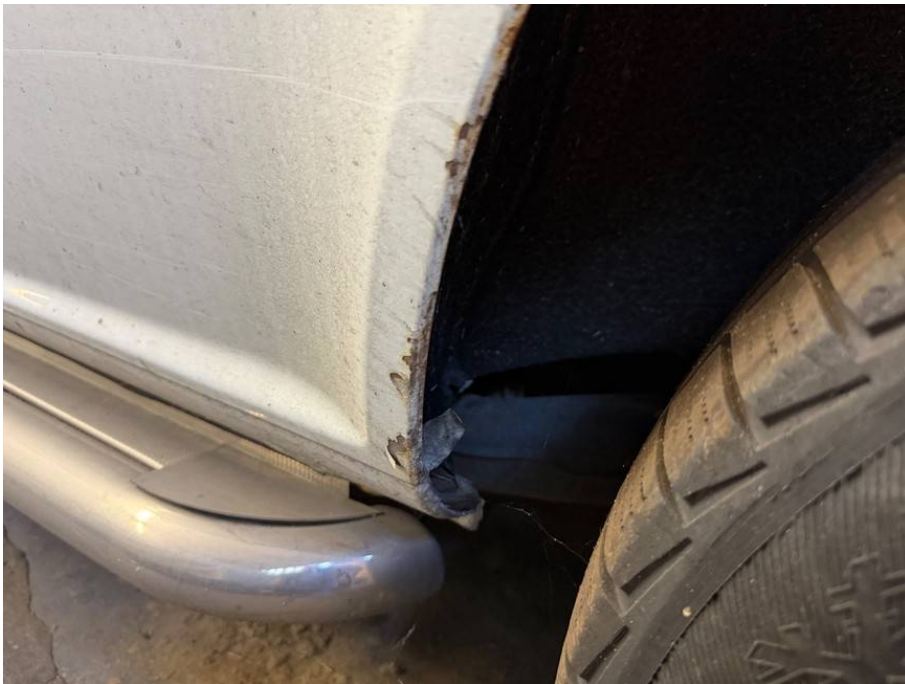
Foto 29

Korrosion linke Seitenwand

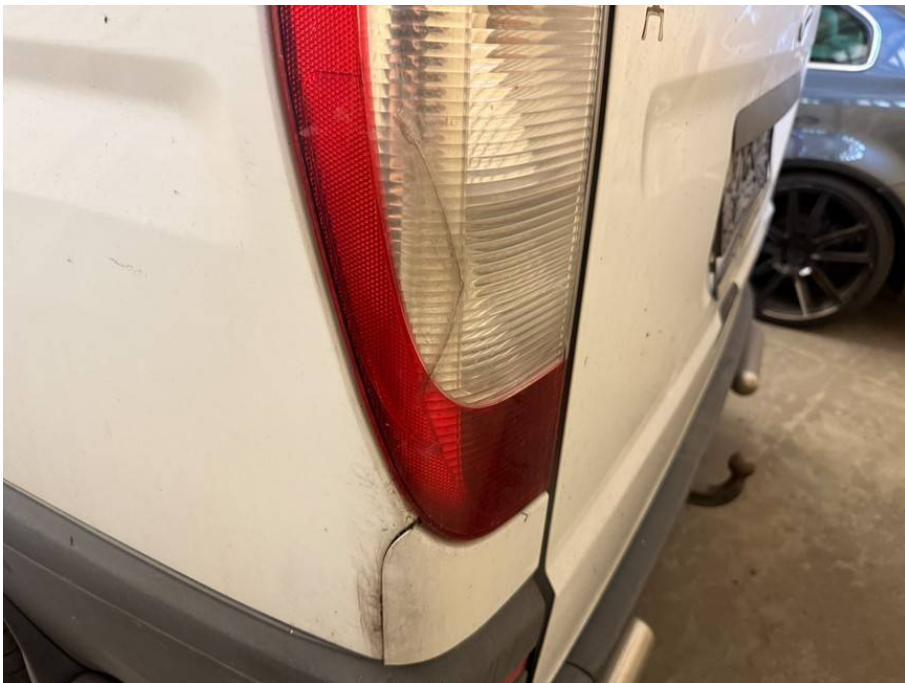
Foto 30

Rücklicht gebrochen

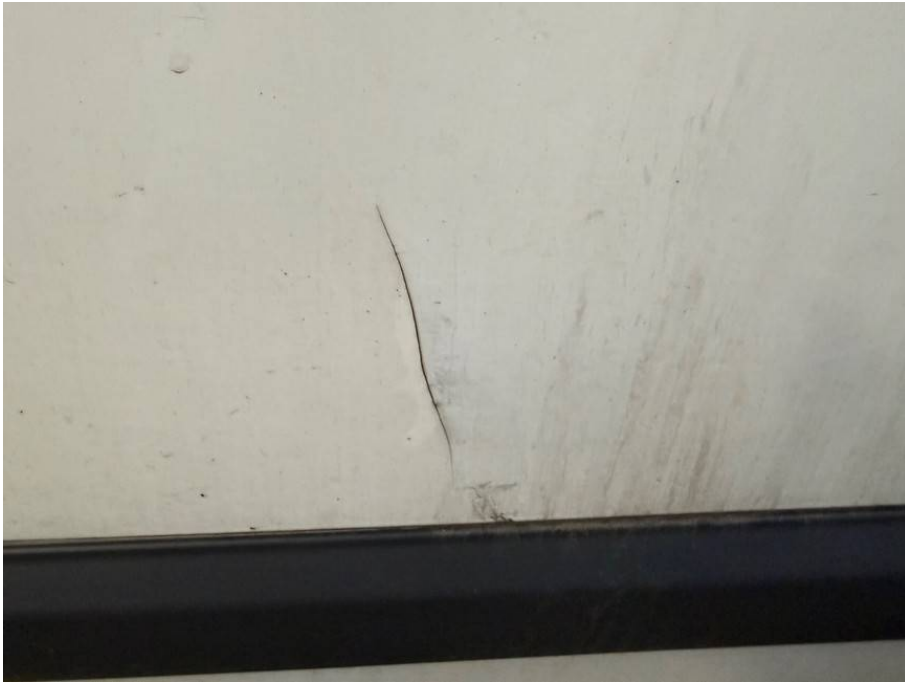
Foto 31

Spachtelauftrag linke Seitenwand

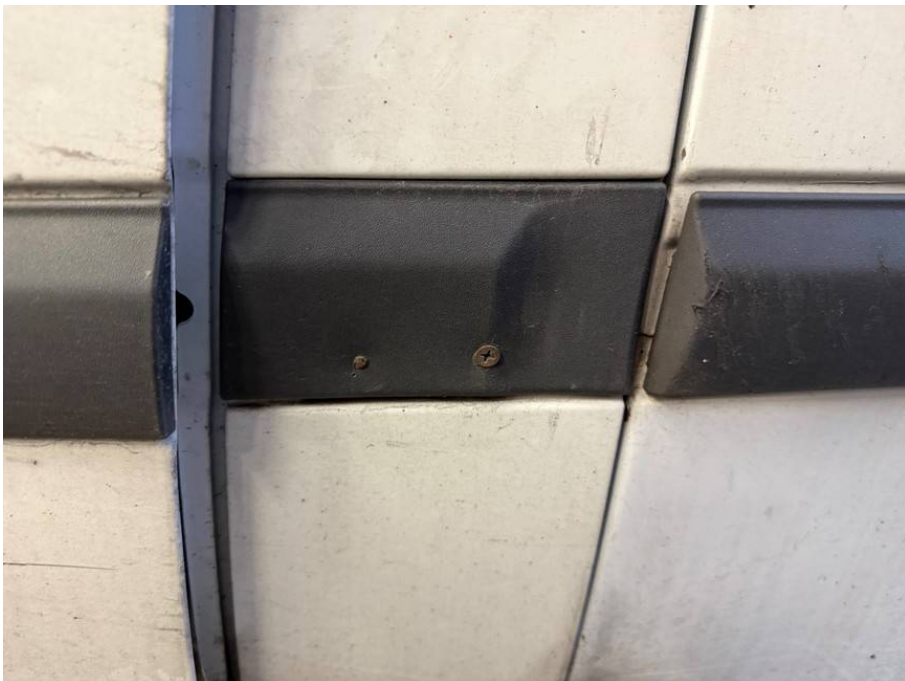
Foto 32

Schutzleisten links geschraubt

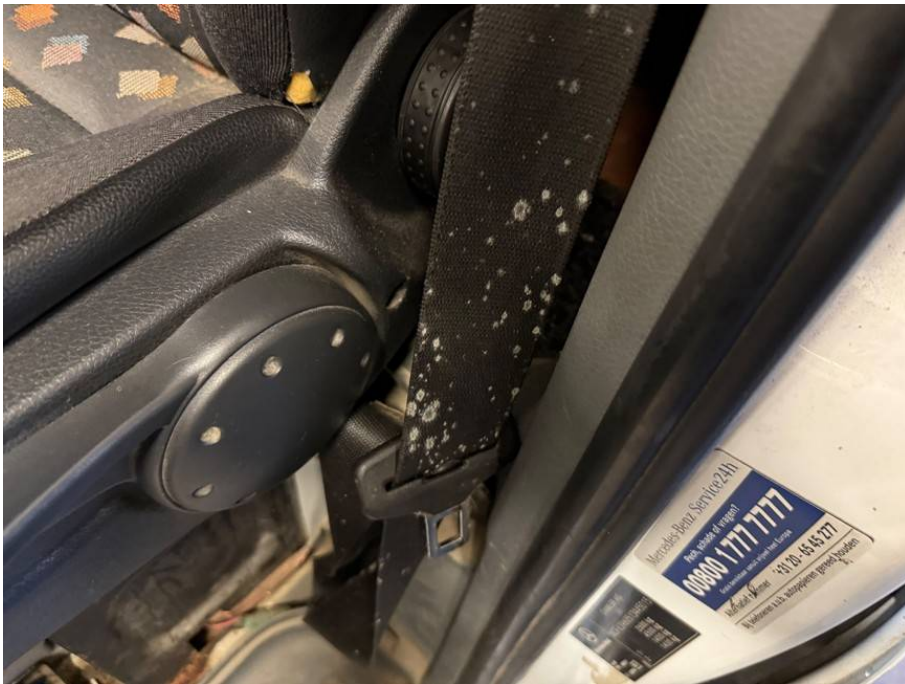
Foto 33

| Innenraumzustand | dem Alter entsprechend, leichte Schimmelbelastung |

Schimmelbefall

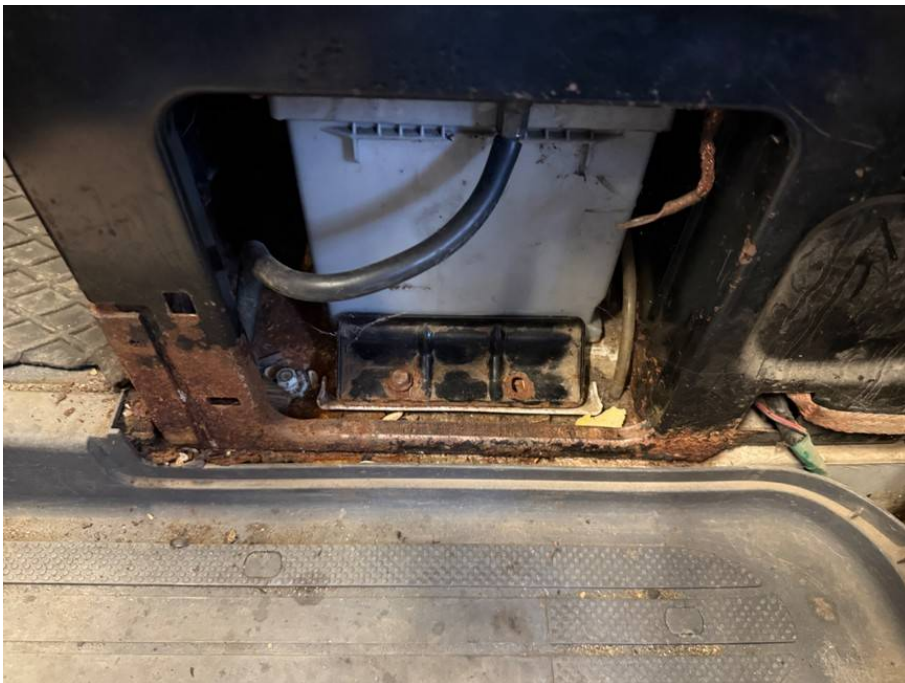
Foto 34

Korrosion Batterieaufnahme/Fahrersitz

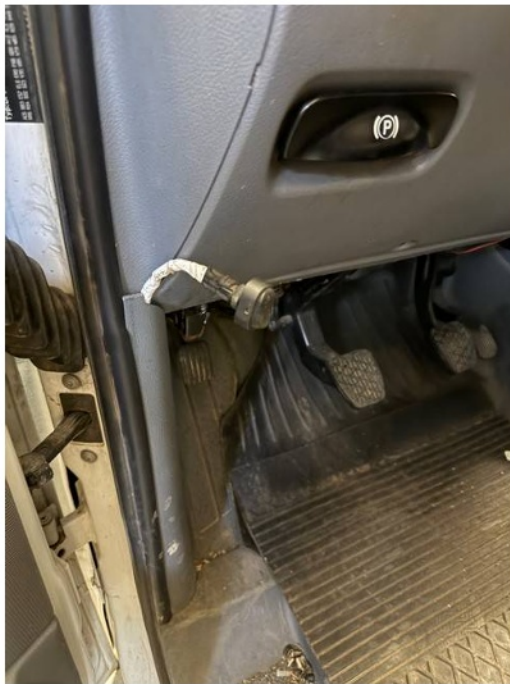
Foto 35

Kabel/Schalter eigens verlegt, Funktion unbekannt
