# Fahrzeugbewertung

**05569WF24**

Q7 / 3.0 TDI quattro

WAUZZZ4L08D001401

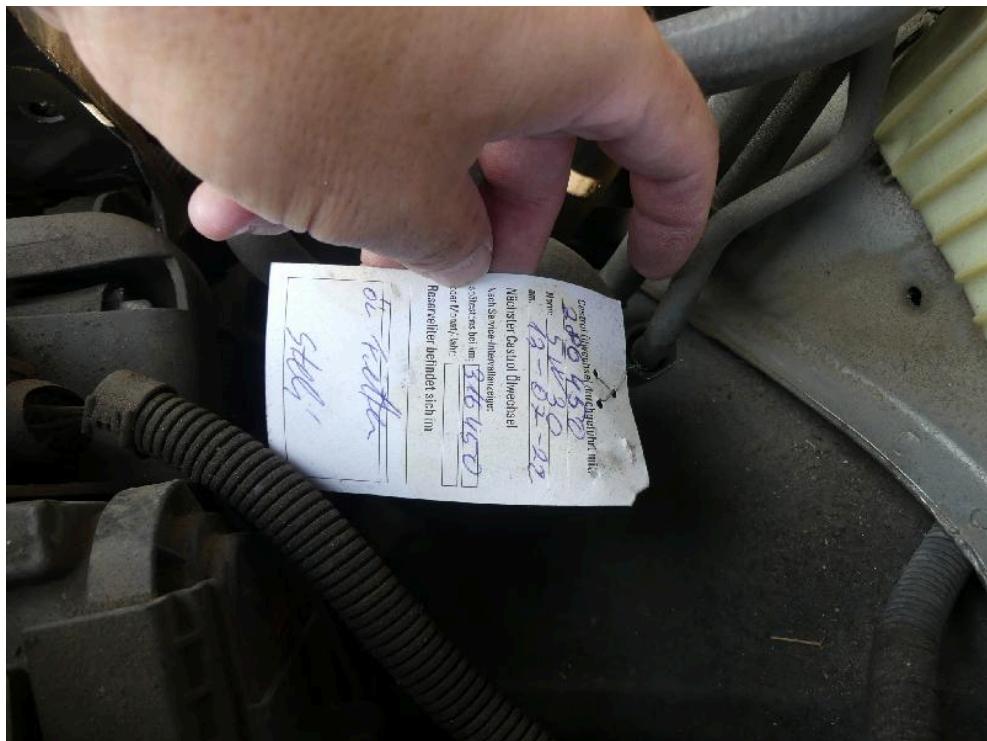
Bild: 11 Motorraum verschmutzt

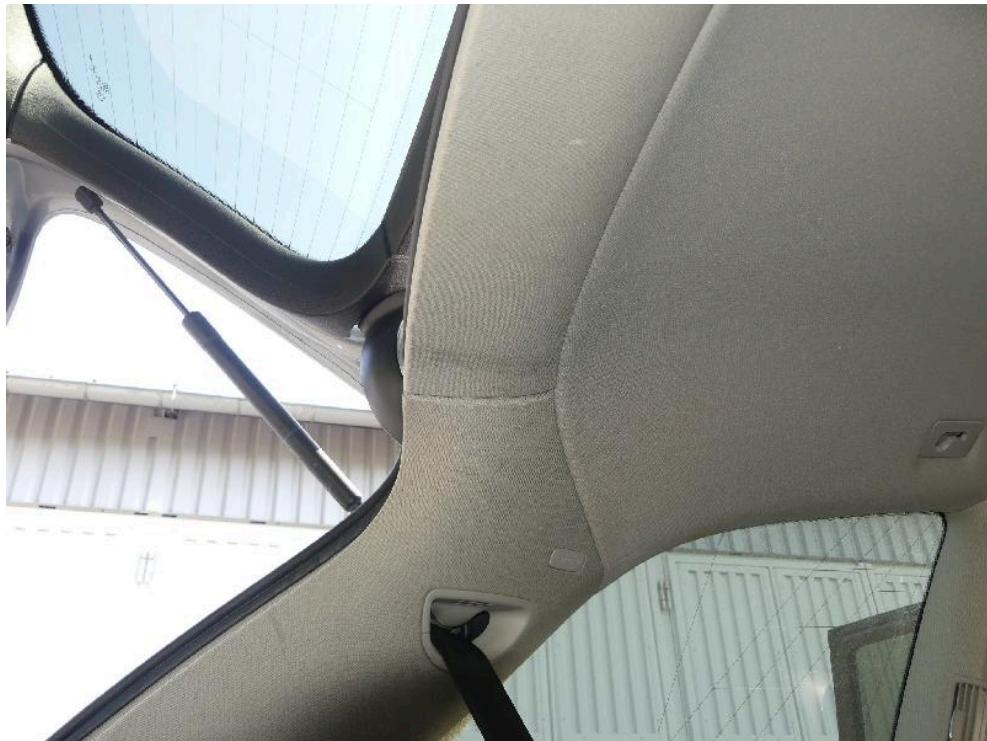
Bild: 34 Verkleidungen Kofferraum verschmutz ...

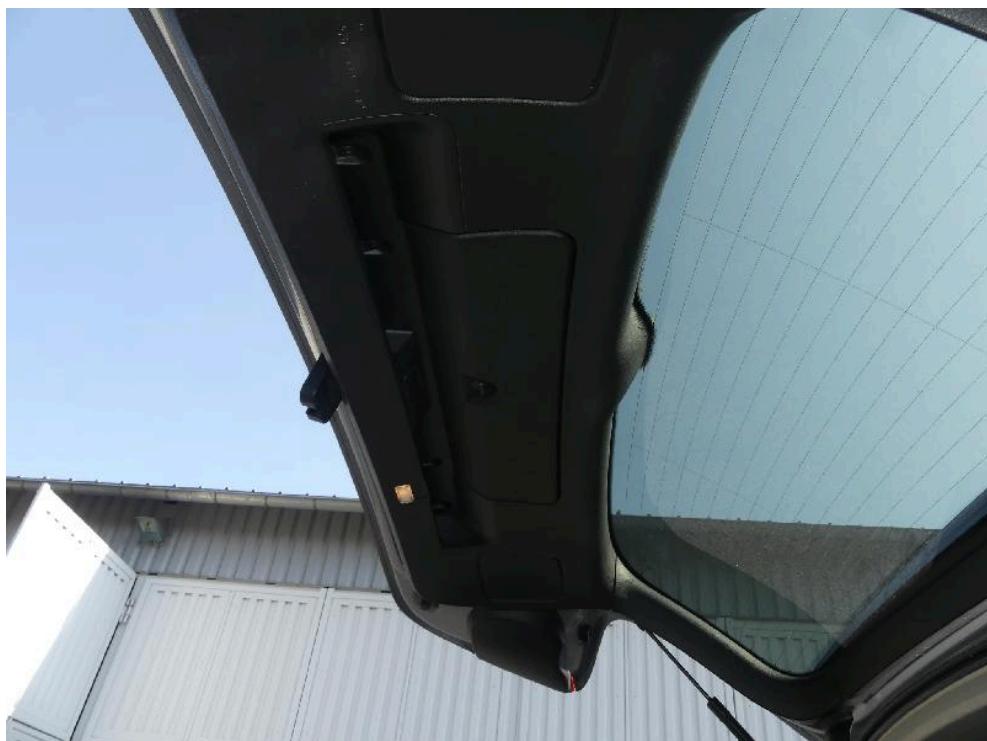
Bild: 35 ... weitere Ausweisung Verschmutzung links

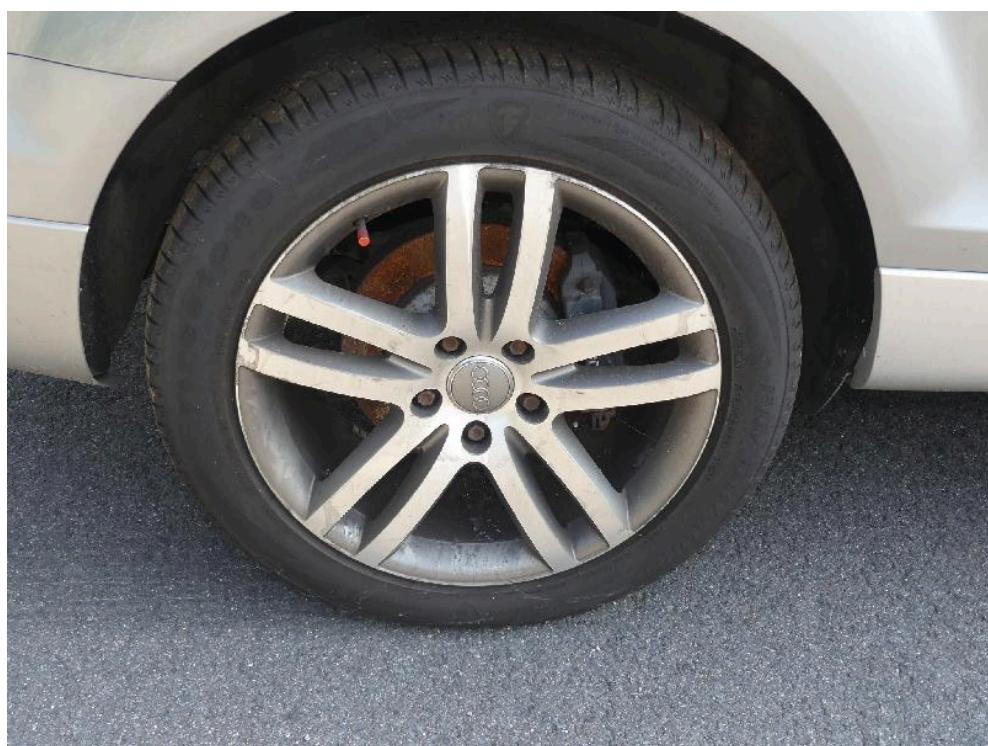
Bild: 51 Bremsanlage erhebliche Standschäden

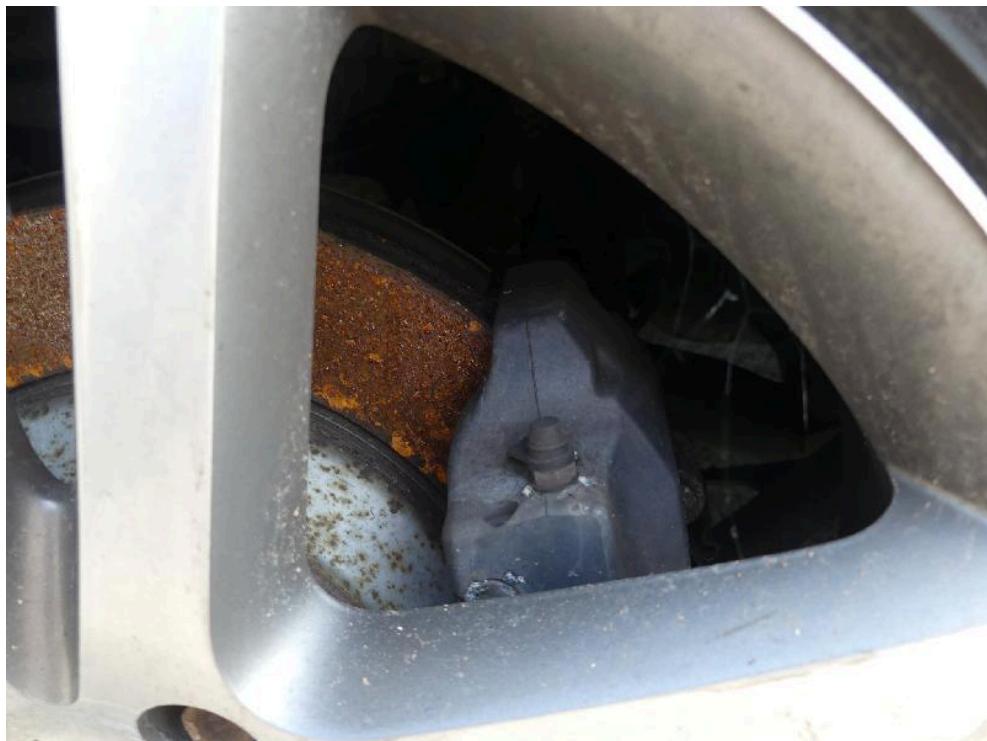
- optischer Zustand: Fahrzeug ungereinigt, nicht sauber
- !!! Zulassungsland: Österreich !!!
- Halteranzahl unbekannt
- 1x Fahrzeugschlüssel vorhanden
- Starterbatterie leer -> Starthilfe notwendig
- Motorlauf geprüft / Probefahrt - nicht möglich !!!! Laufrad hi. re. fest - keine Radumdrehung !!!
- weitere Mängel / Schäden der Bildanlage entnehmen !!!

Bild: 54 Hinterachse rechts Bremsanlage -- FEST !!!! --

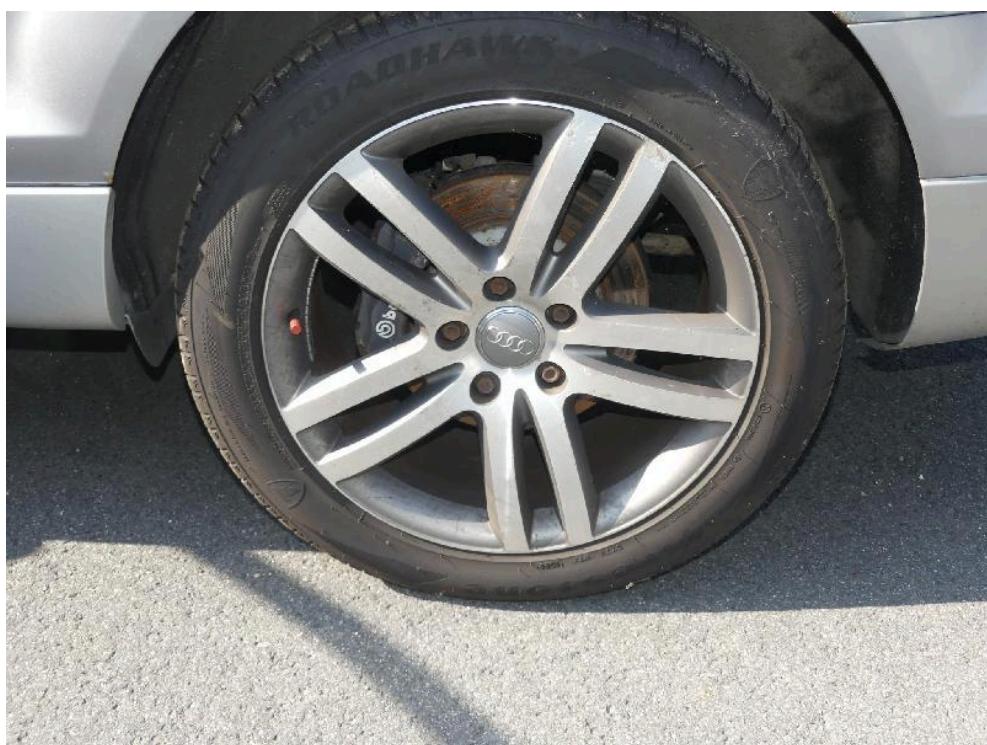
Bild: 56 Laufad hinten rechtes fest - Standschaden Bremsanlage. Versuch die Bremsanlage hinten rechts durch Fahrtbewegung zu lösen, ist gescheitert.

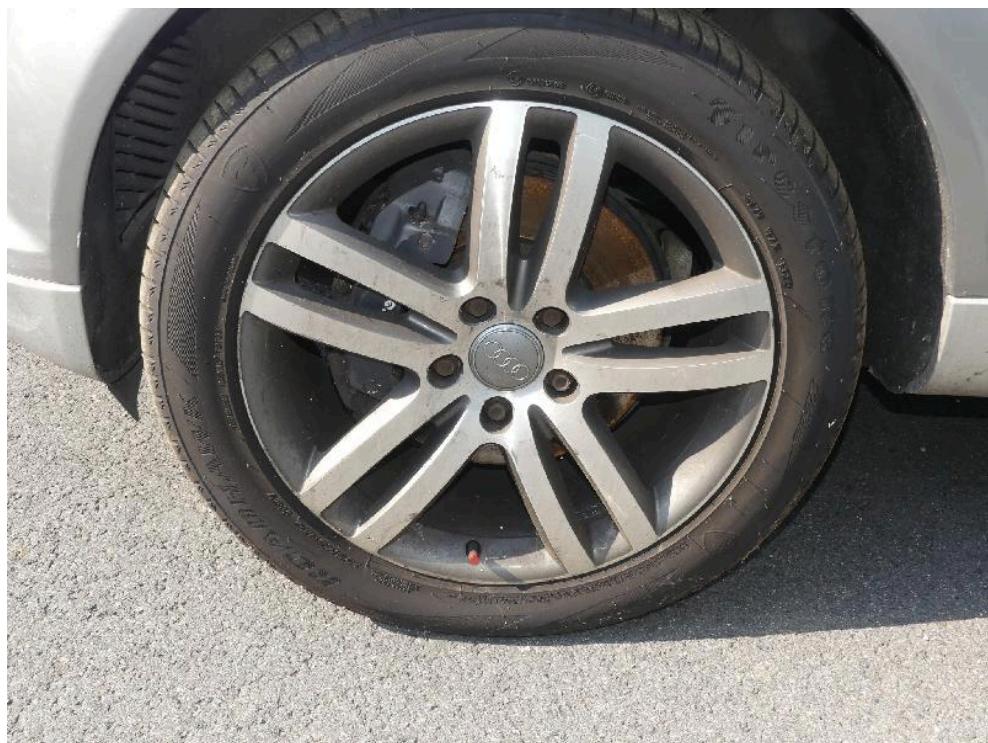
Bild: 58 LM-Felge hinten links bschädigt.

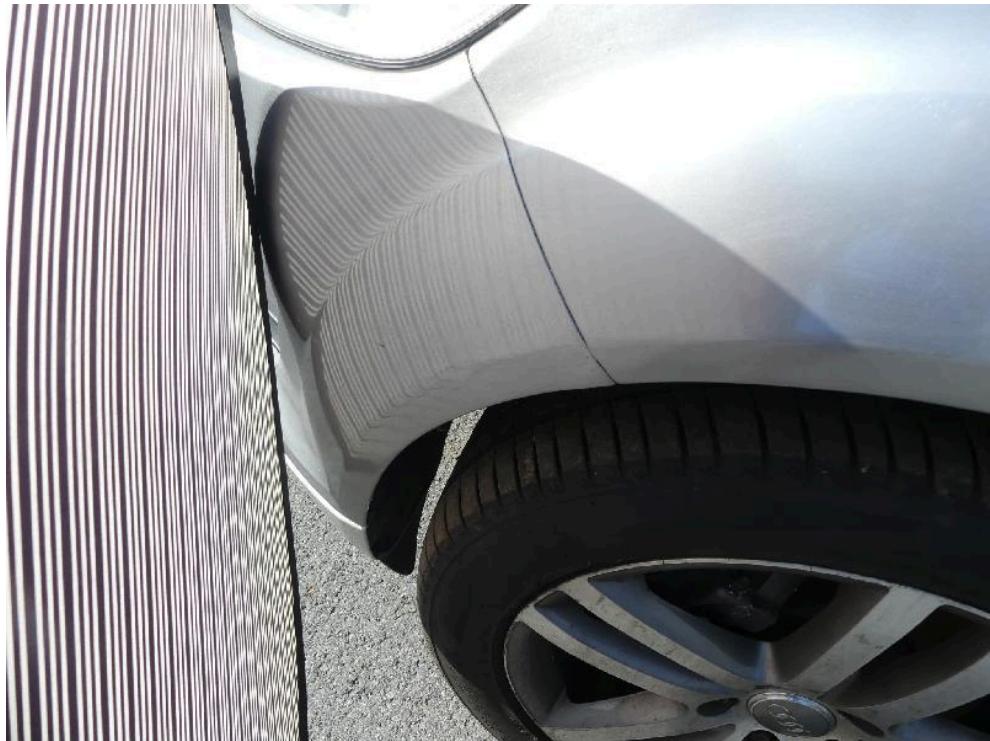
Bild: 63 Fortführend ist dieses Lackierbild im linken Kotflügel ebenso vorhanden.

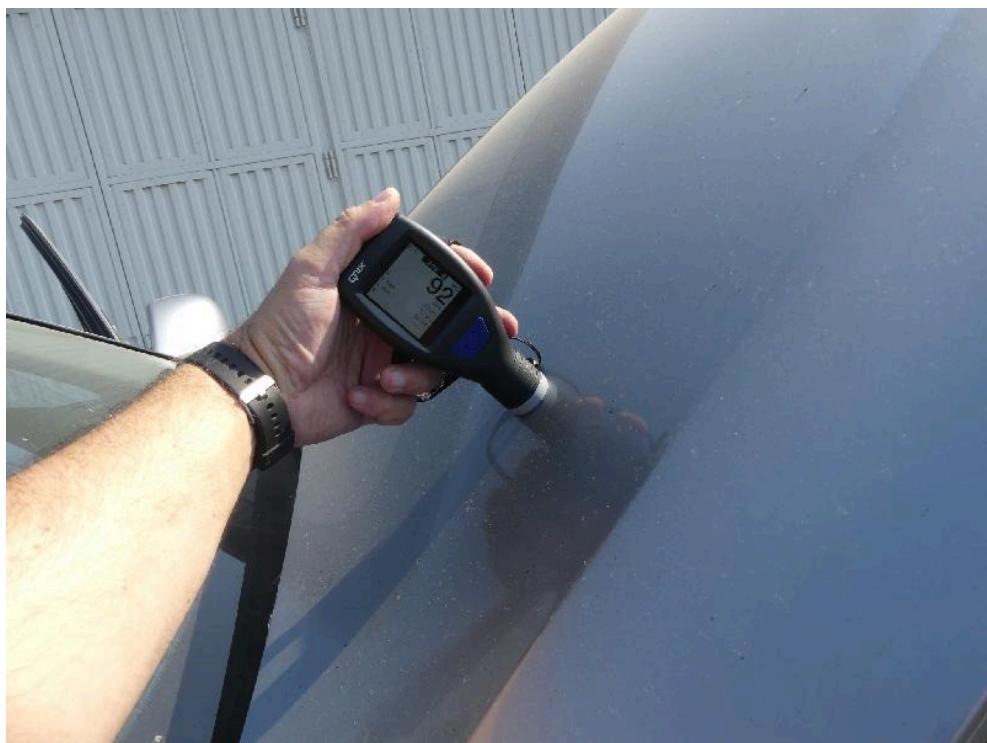
Bild: 66 .... diese ist streifend im Lackaufbau markiert.

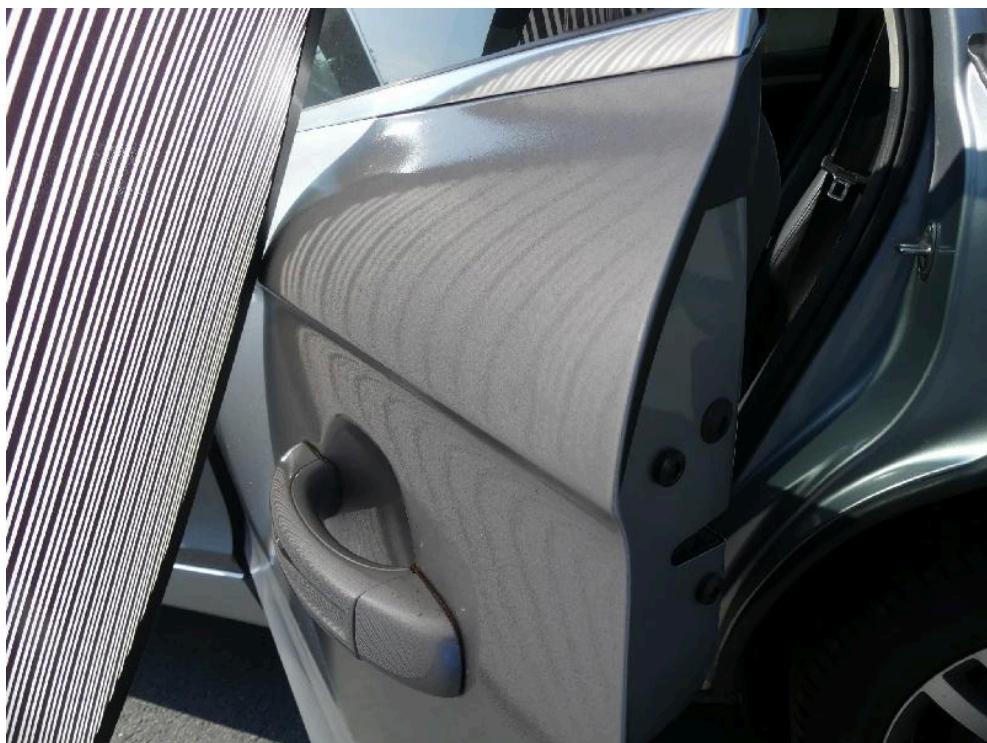
Bild: 75 .... diese ist mehrfach korrodiert.

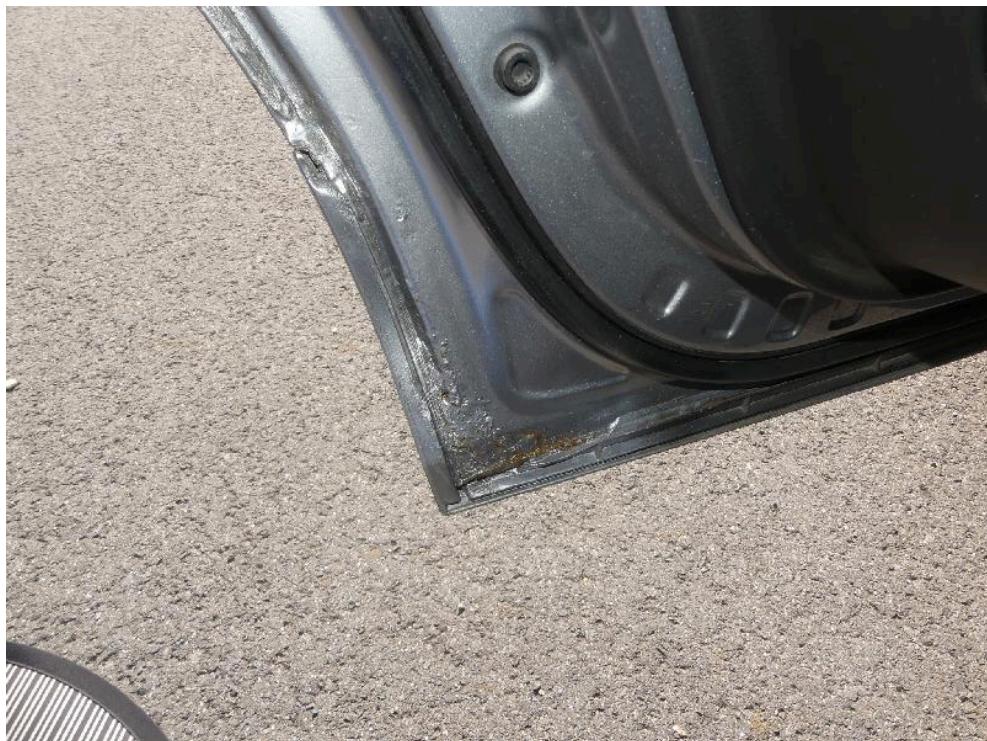
Bild: 79 .... dieser ist sichtbar beschädigt.

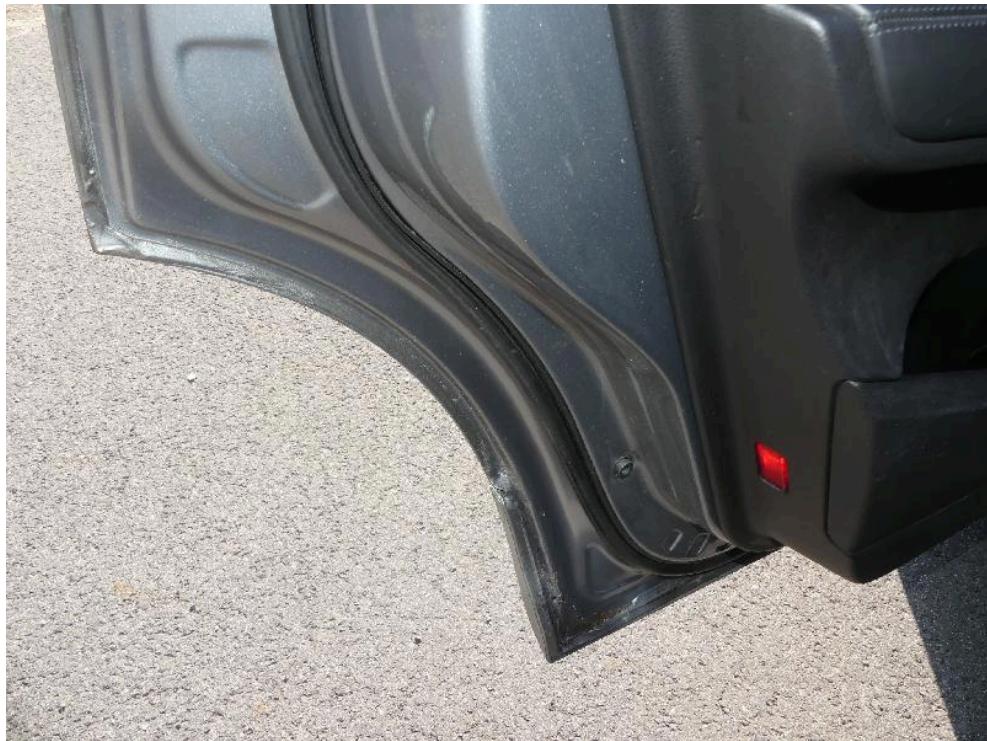
Bild: 80 .... diese ist sichtbar materialbelastend beschädigt.

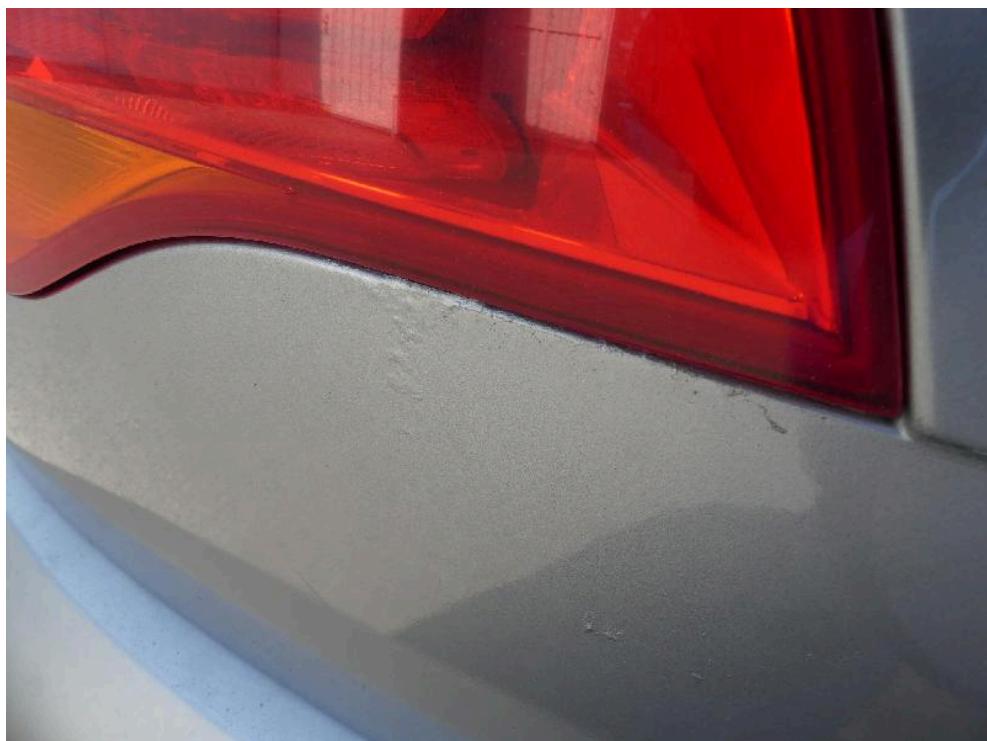
Besichtigungszustand	ausreichend
Besichtigungsbedingungen	unveränderter Zustand, unzerlegt, nicht verkehrssicher, nicht fahrbereit
Reparierte Vorschäden	allgemein ausreichend, es stand keine Hebebühne / Hubmittel zur Verfügung
Nichtreparierte Vorschäden	Fondtür links nachlackiert
Bemerkung	Türeinstieg hinten links + rechts beschädigt + nachlackiert Gebrauchsspuren / Gebrauchsschäden Lackschichtdickenmessung durchgeführt - Nachlackierung feststellbar: Fondtür rechts, Heckklappe unterhalb

Bild: 85 .... diese ist im unteren Segment nachlackiert.

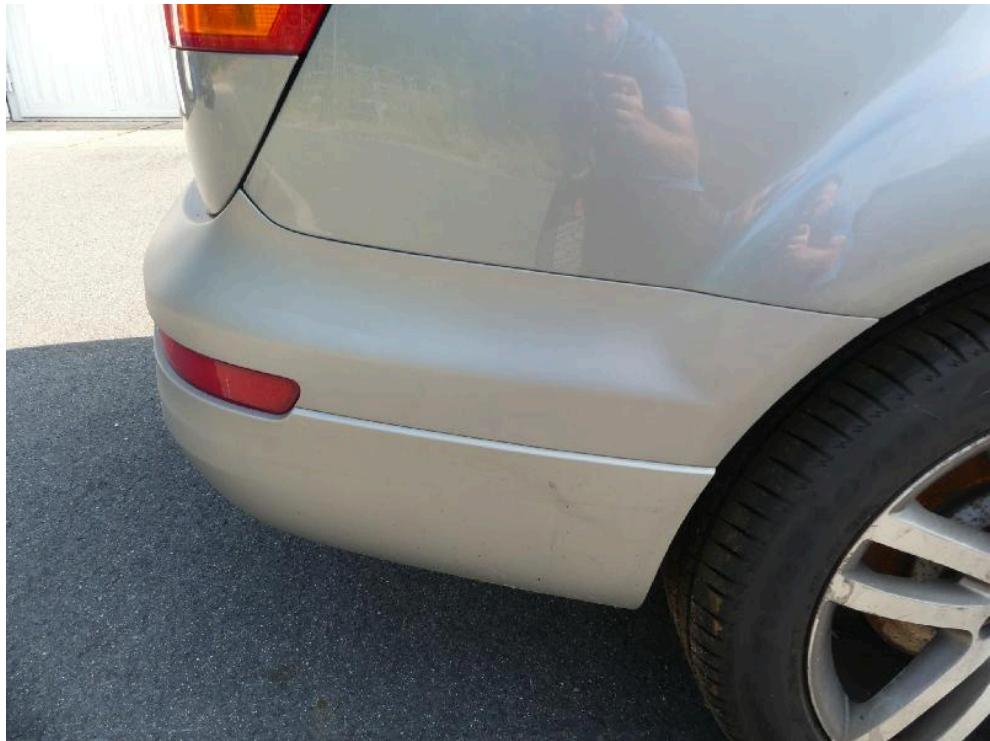
Bild: 88 .... dieser ist sichtbar im Grundmaterial beschädigt.
