# Fahrzeugbewertung

vom 03.07.2024

Audi

A4 Avant (8K5)(04.2008->) / Ambiente

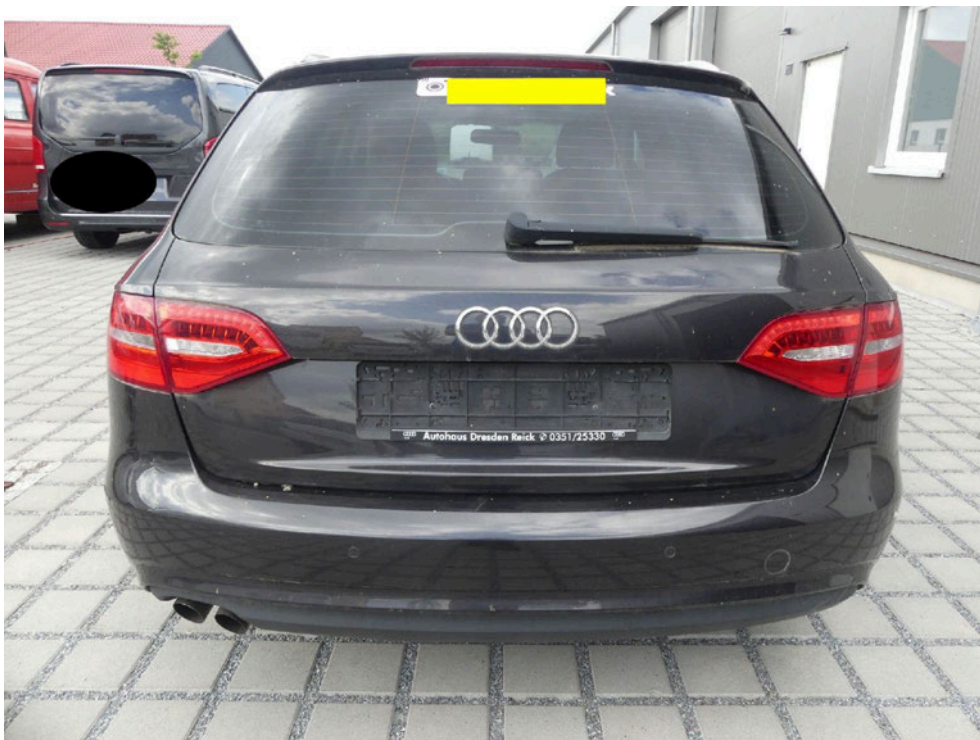
Bild: 6 Heckansicht Hinweis: Die Heckklappe lässt sich nicht öffnen !!!

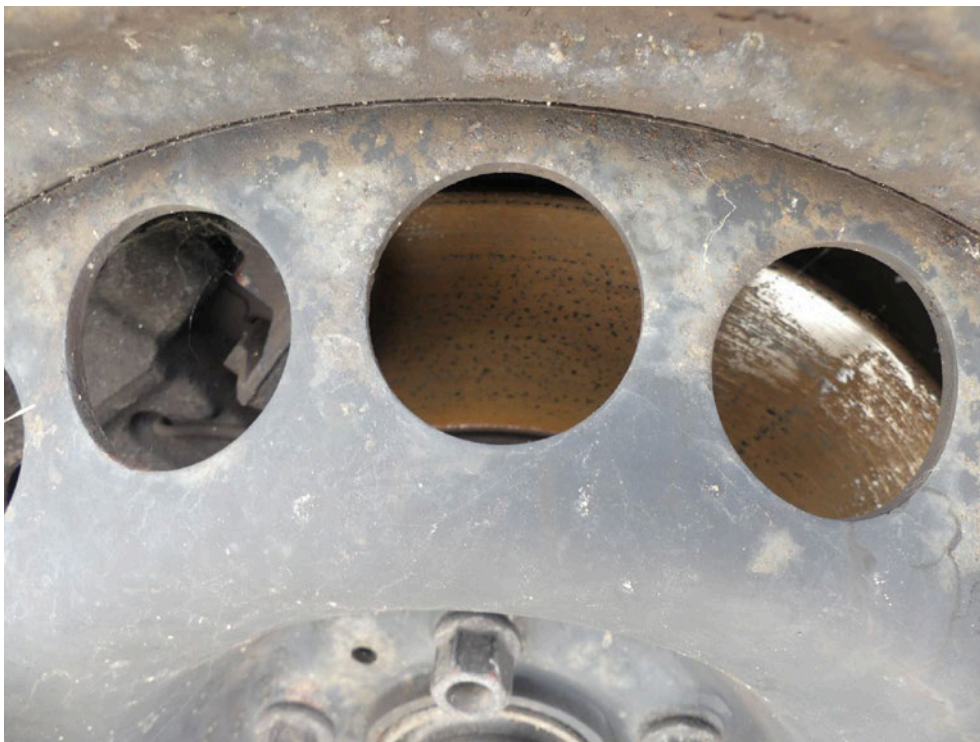
Bild: 14 Ansicht Bremsanlage, signifikante Standschäden vorhanden.

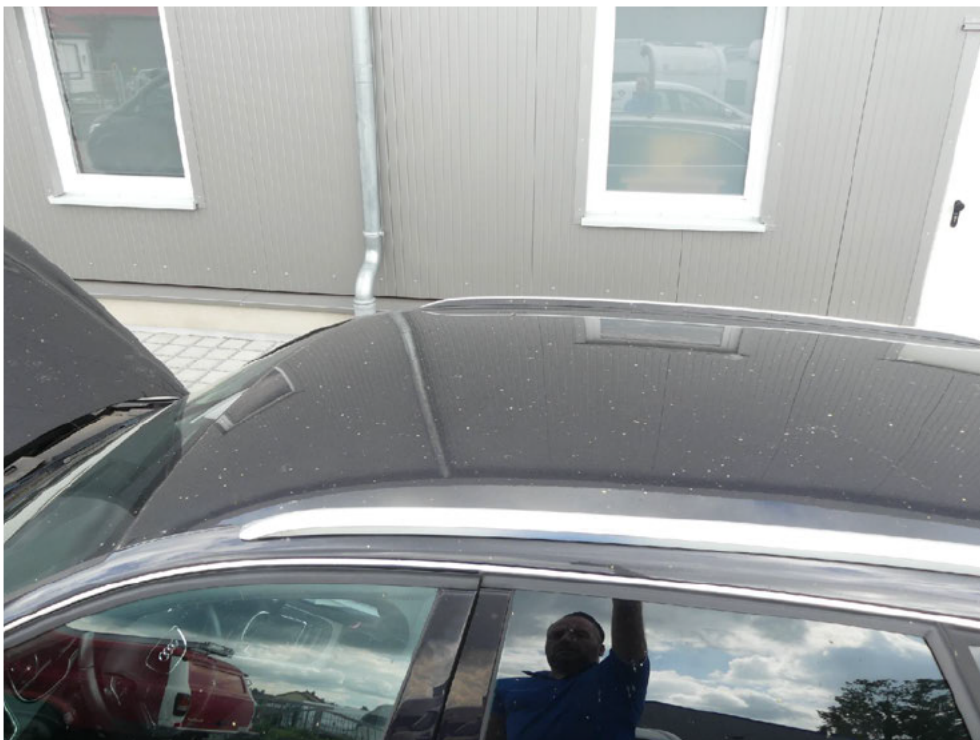
Bild: 18 Detaillierte Darstellung Fahrzeugdach

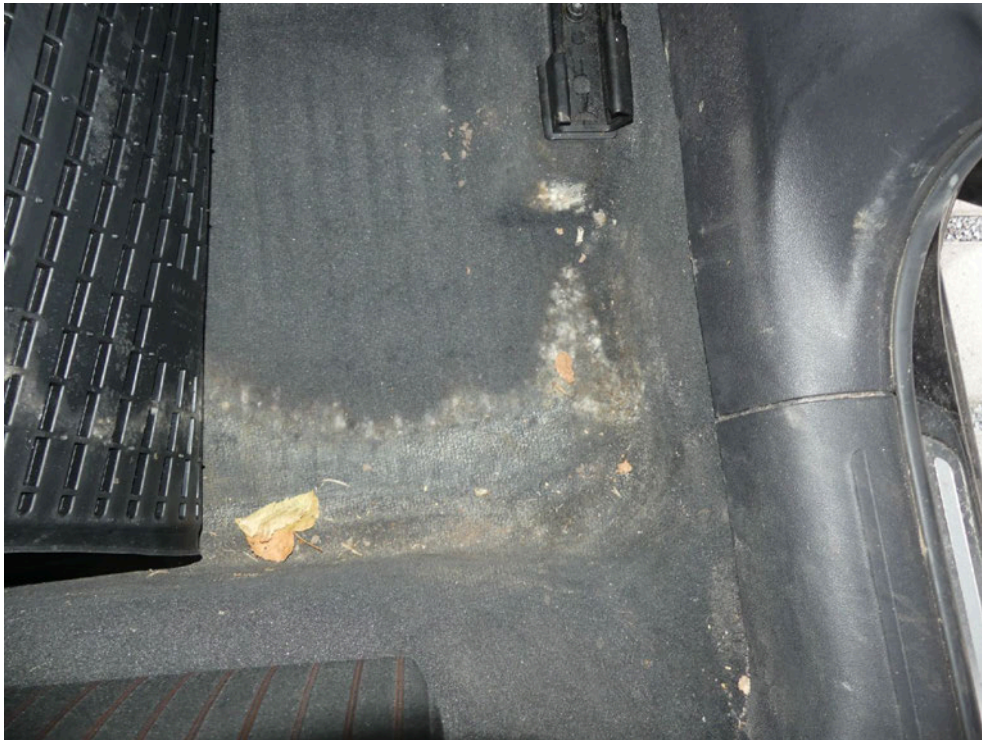
Bild: 33 Detailansicht Fondbereich hinten rechts, Schimmelbildung - Standzeit

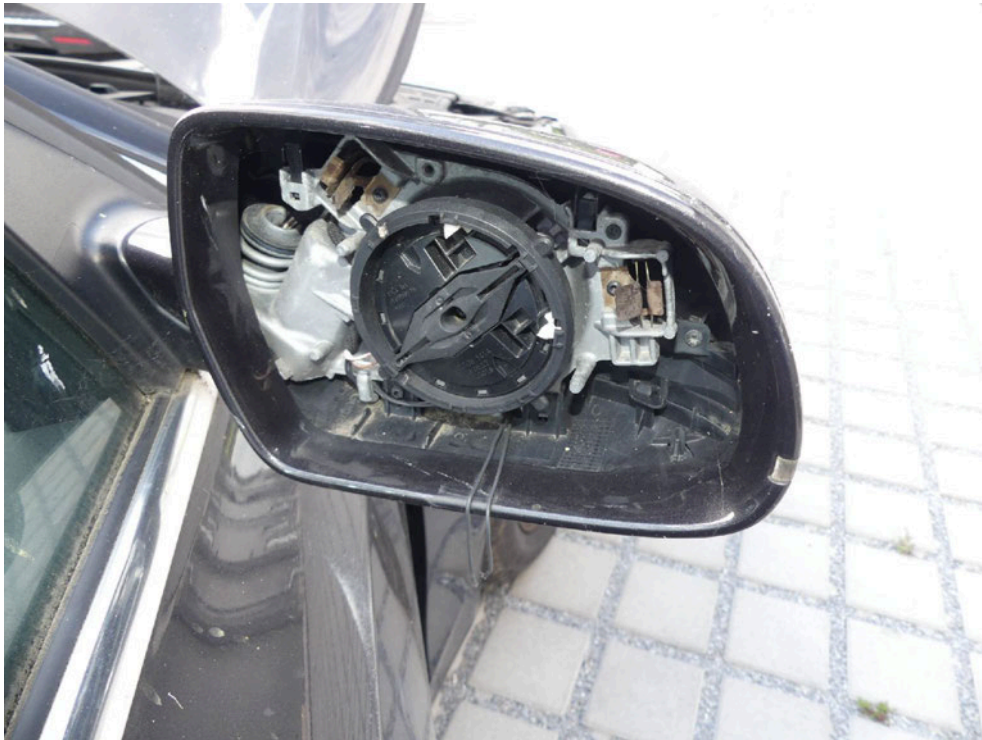
Bild: 49 Spiegelglas rechts fehlt

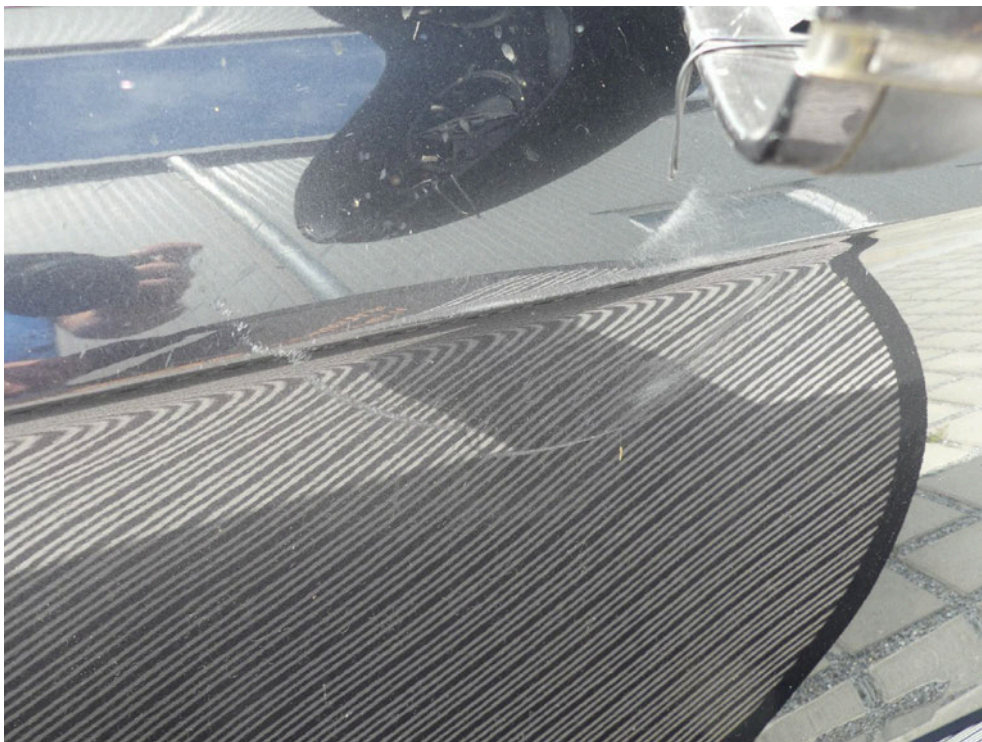
Bild: 50 Türaußenhaut rechts durch auflaufen Spiegelglas im Lackaufbau beschädigt.

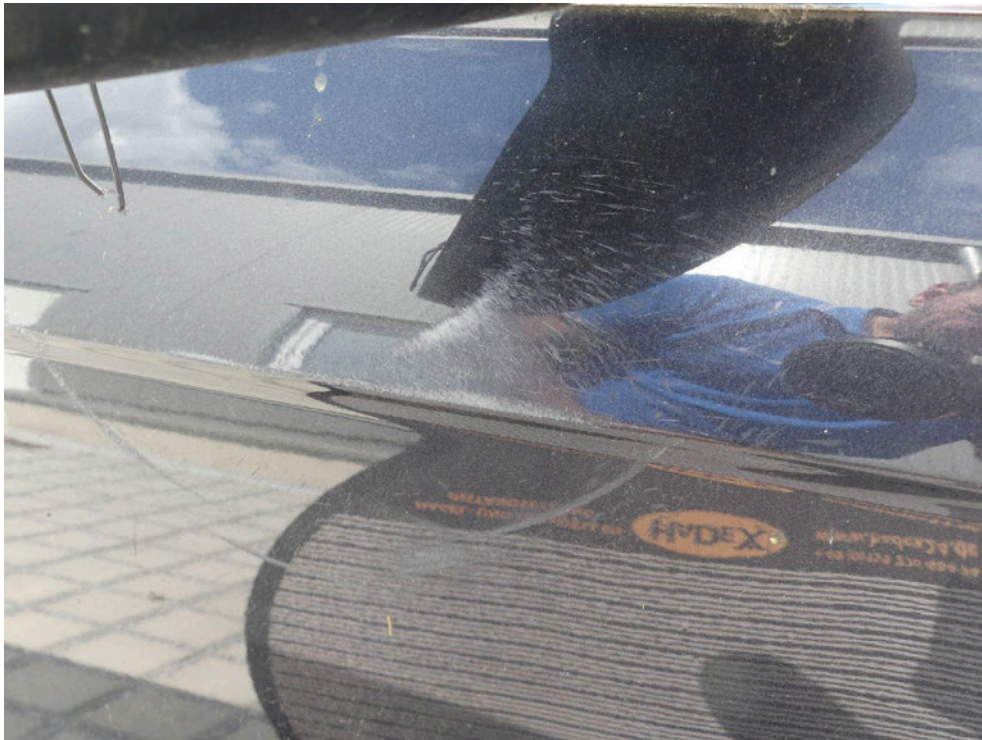
Bild: 51 Explizite Detailansicht Beschädigung Lackaufbau.

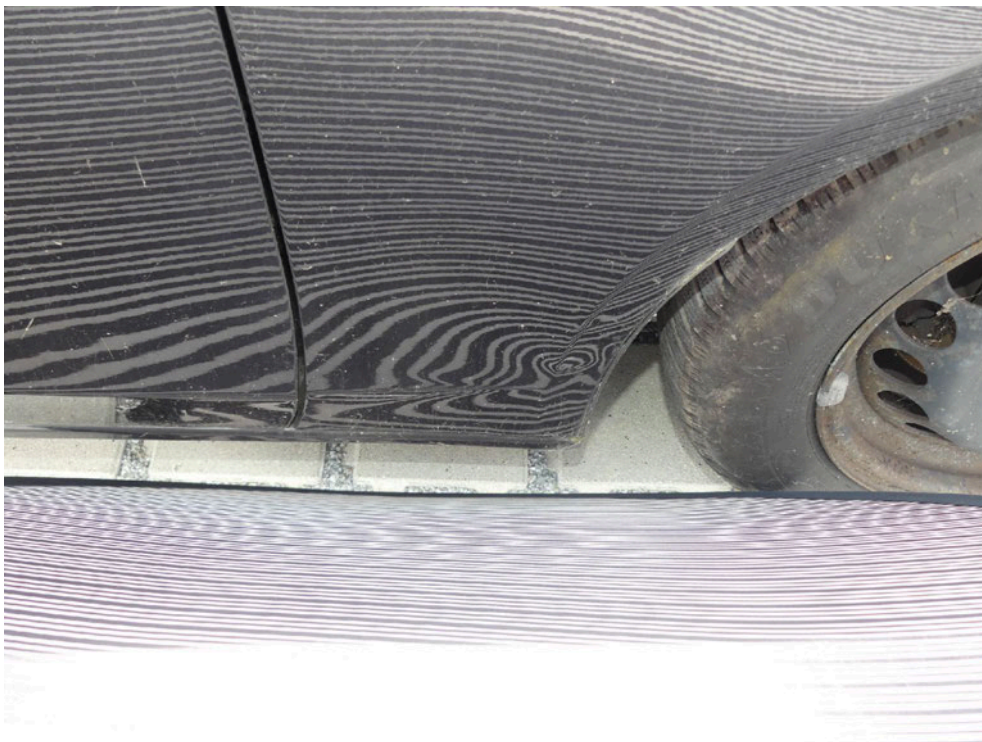
Bild: 52 Kotflügel vorn rechts im hinteren unteren Segment deformiert.

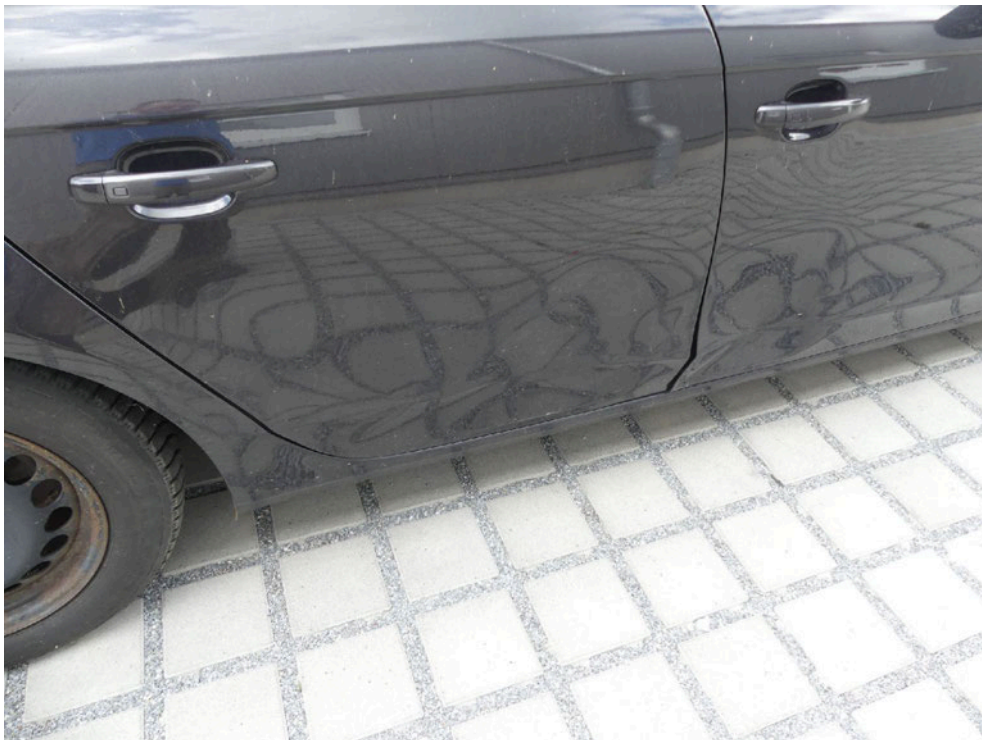
Bild: 53 Ausweisung Unfallschaden rechte Fahrzeugflanke.

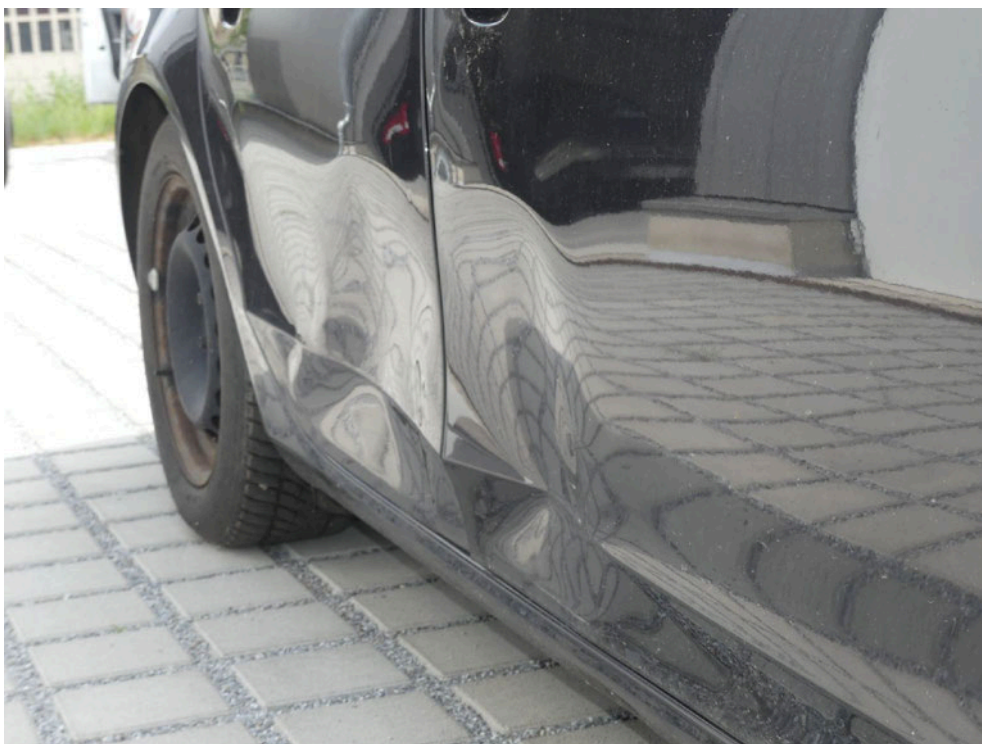
Bild: 54 Ausweisung der Deformationstiefe

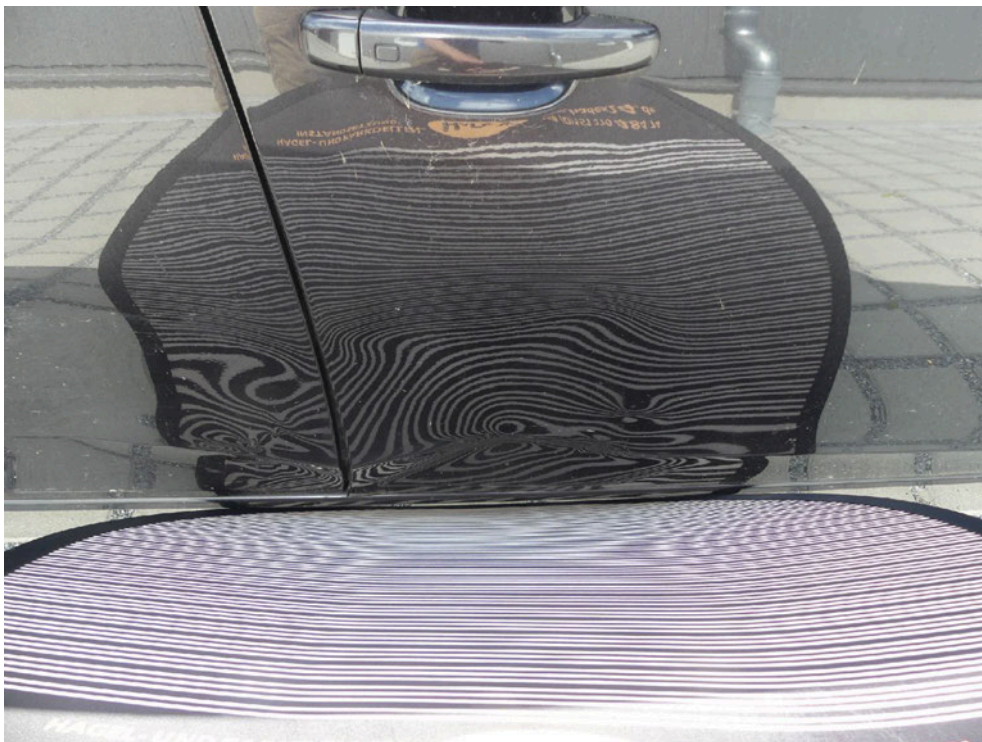
Bild: 56 Die Beifahrertür ....

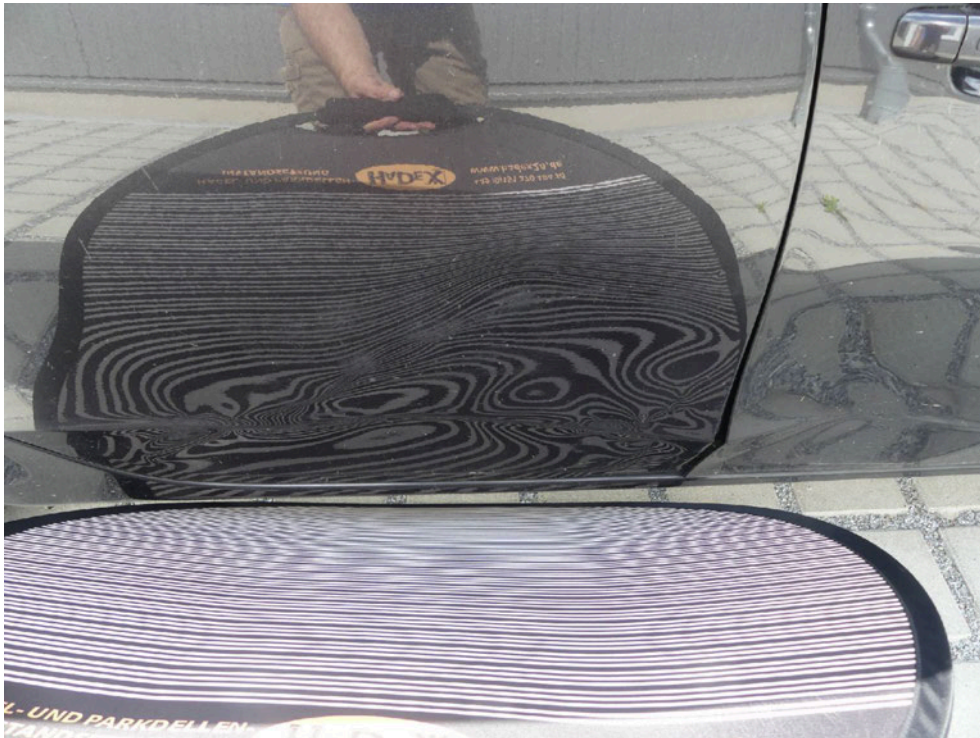
Bild: 57 ... sowie die Fondtür sind überstreckt deformiert und bleibend eingezogen.

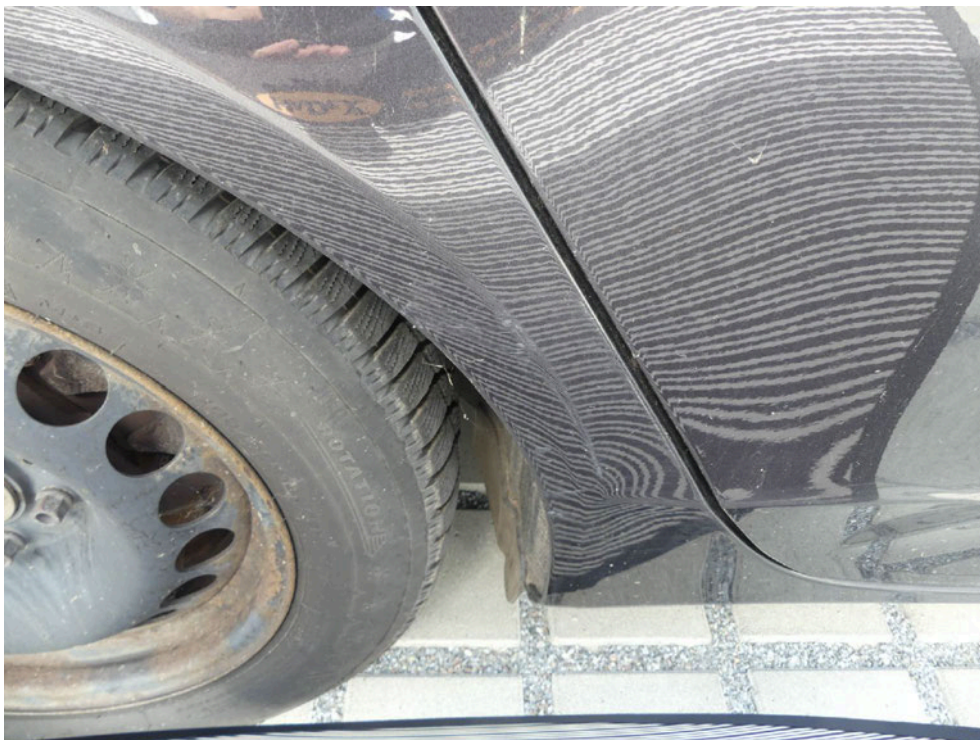
Bild: 58 Radlaufbogen Seitenwand rechts beschädigt

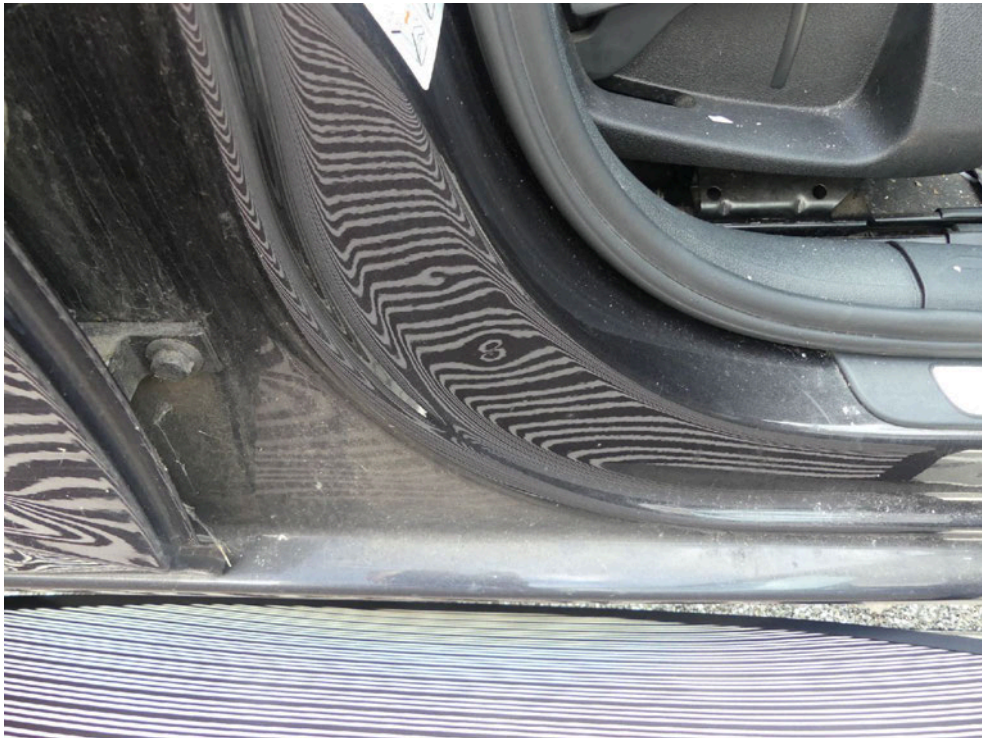
Bild: 59 B-Säule rechts innen durch auflaufen der Beifahrertür punktuell gestaucht.

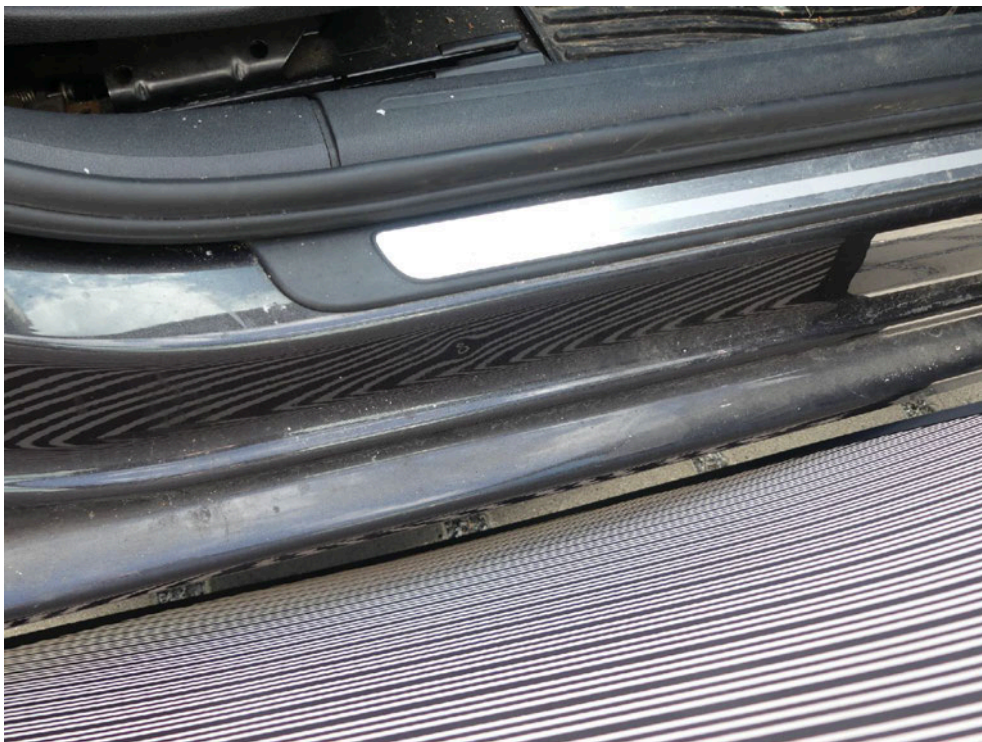
Bild: 60 Weitere Ausweisung Deformation Türeinstiegsschweller.

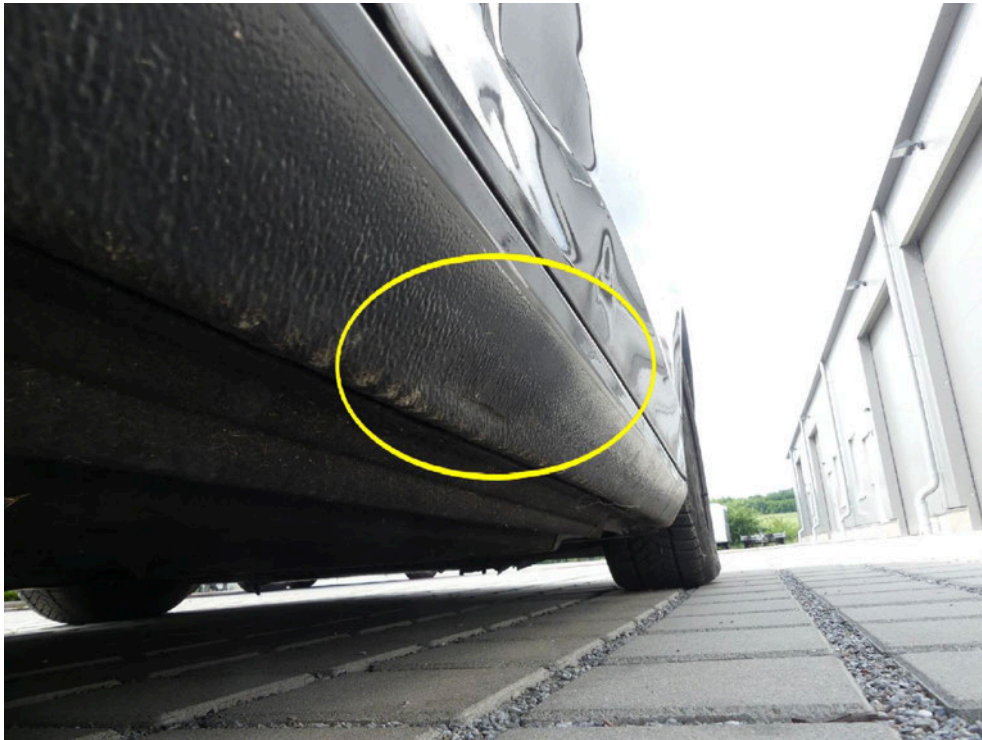
Bild: 61 Einstiegsschweller rechts mittig deformiert.

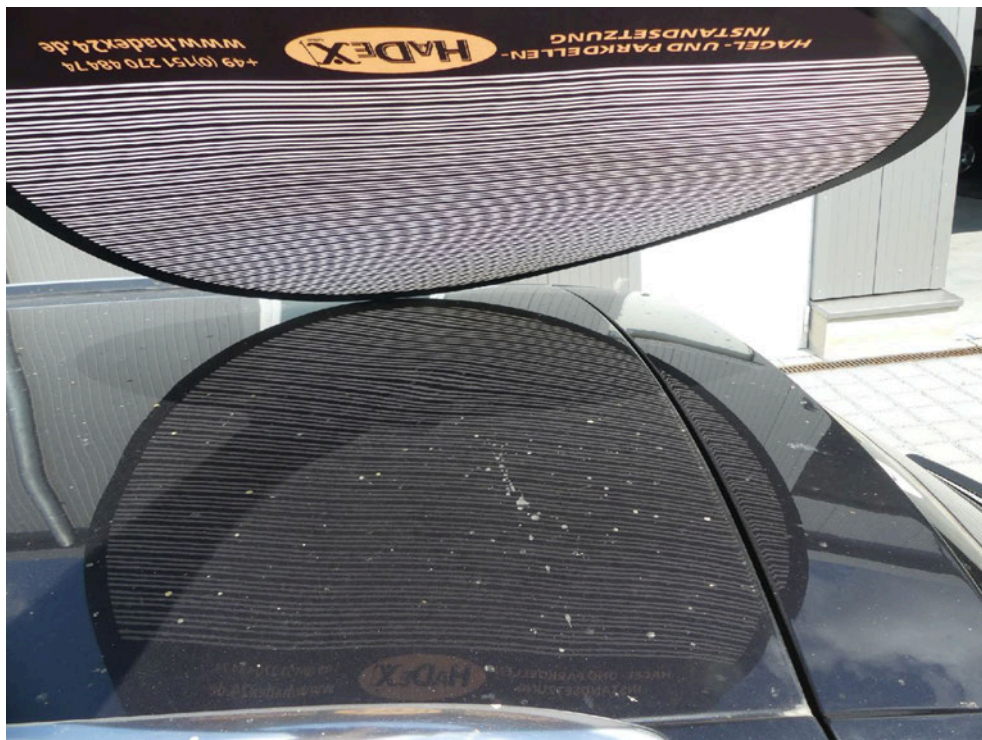
Bild: 63 Dachaußenhaut im hinteren Segment gestaucht.

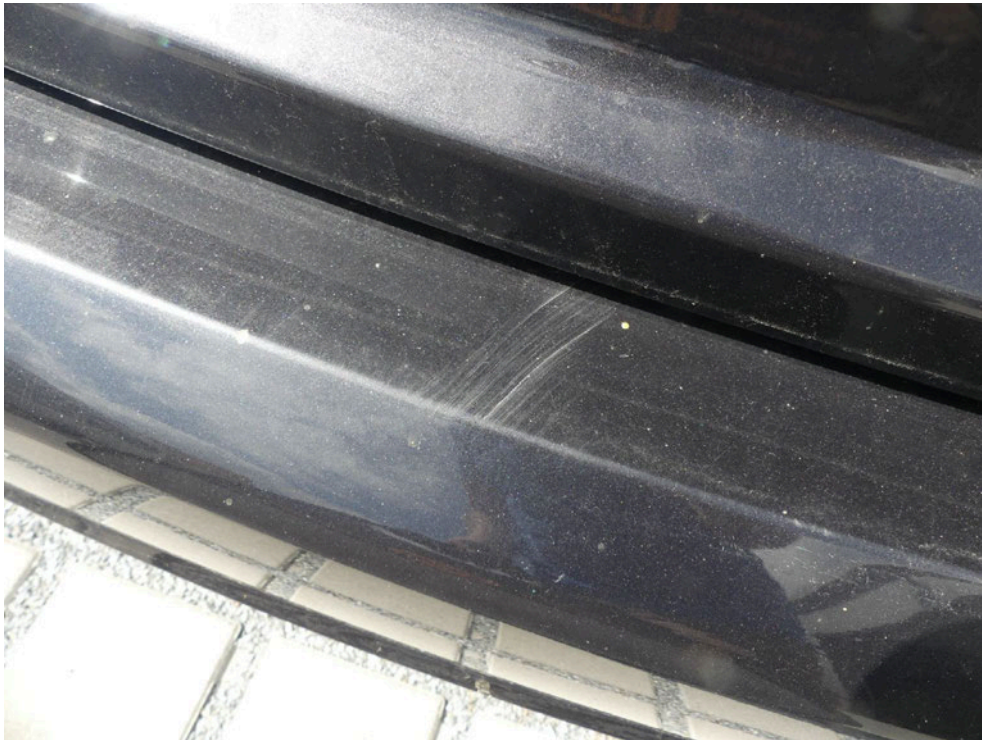
Bild: 65 Ladekante Heckverkleidung im Lackaufbau markiert.

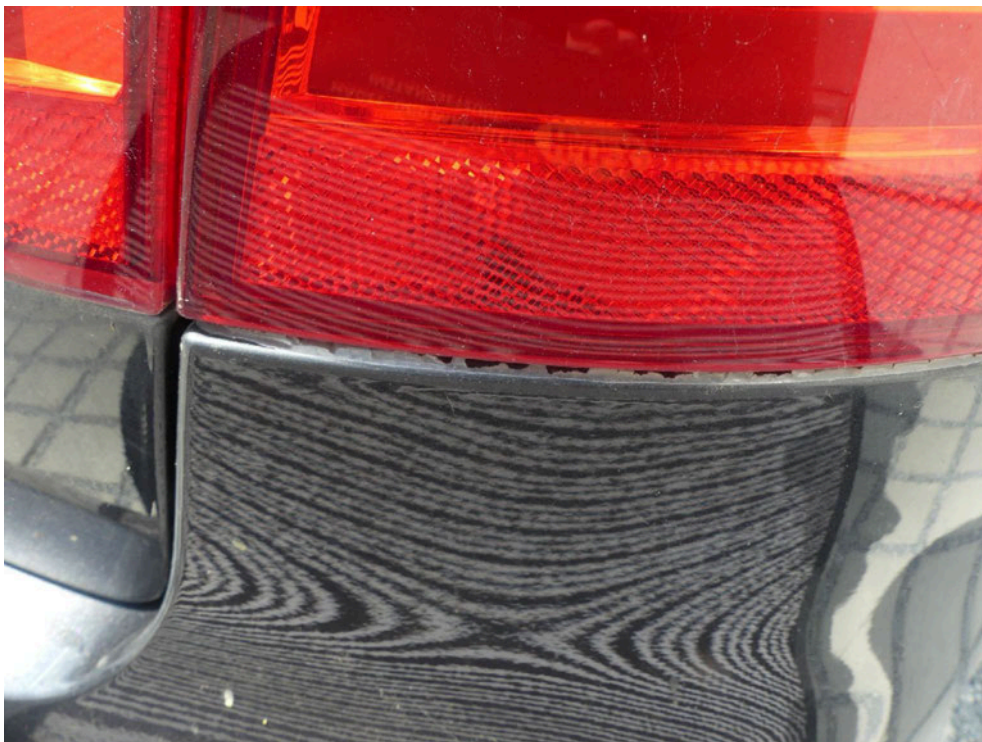
Bild: 66 Klarlackablösung Heckverkleidung unterhalb der Rückleuchteneinheit.
