Fahrzeugbewertung

Toyota
Corolla (E18)(06.2013->) / Edition
[REDACTED]

G u t a c h t e n

Betrifft	Fahrzeugbewertung
Auftrag vom / durch	12.12.2025 / Auftraggeber
Besichtigungsdatum	22.01.2026
Besichtigungsort	Verwahrstelle Staatsanwaltschaft Dresden 01936 Laußnitz
Anwesend	Vertretungsperson von Auftraggeber

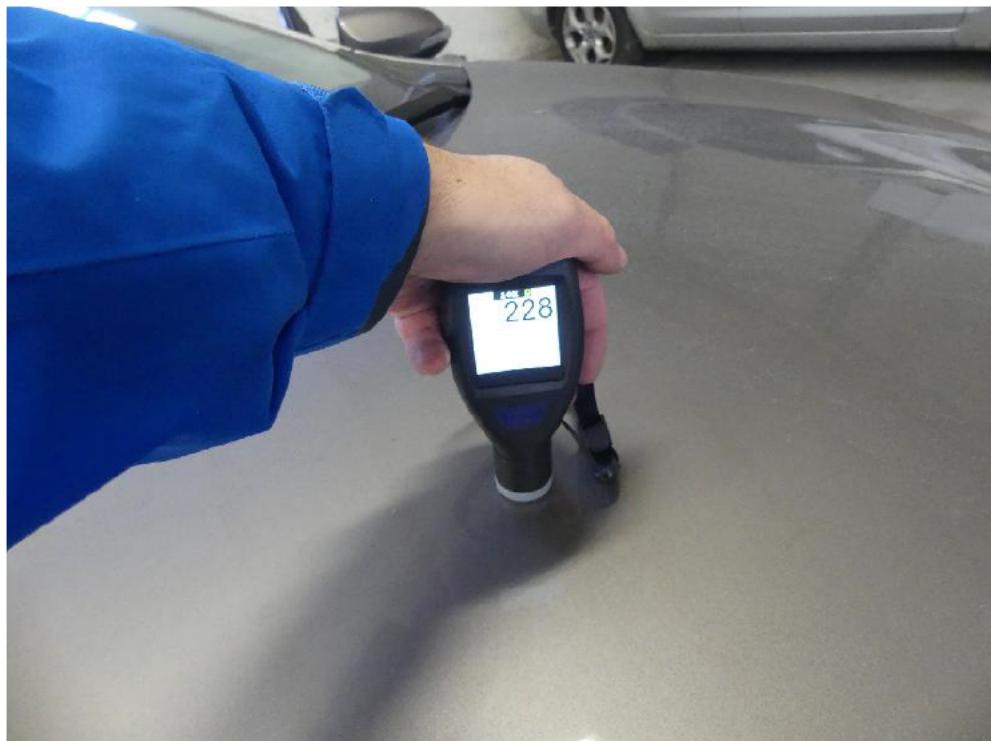
Motorhaube	228 µm
Kotflügel, vorn rechts	108 µm
Tür, vorn rechts	152 µm
Tür, hinten rechts	223 µm
Seitenwand, hinten rechts	2660 µm
Heckklappe	152 µm
Seitenwand, hinten links	1560 µm
Tür, hinten links	266 µm
Tür, vorn links	101 µm
Kotflügel, vorn links	168 µm
Dach	106 µm

Bild: 10 Ausweisung Lackschichtdickenmessung vorgenommen, Messwerte dem beiliegenden Protokoll entnehmen.

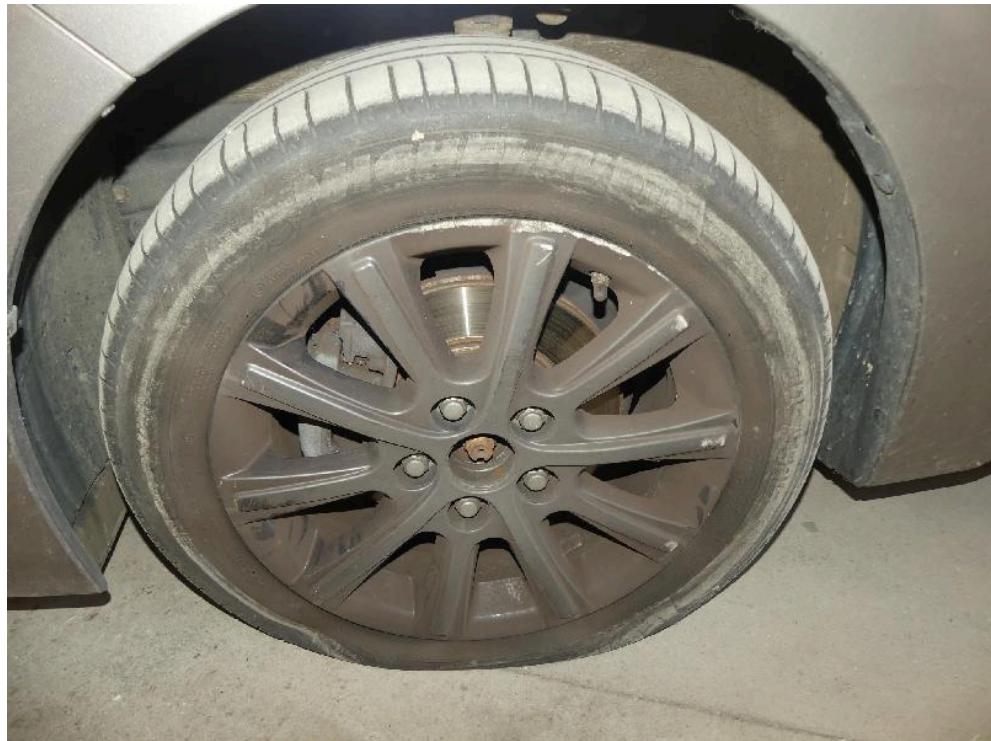
- optischer Zustand: Fahrzeug ungereinigt, nicht sauber
- !!! Tschechische Zulassung !!!
- Achtung: Fahrzeug angemeldet !!
- Halteranzahl unbekannt
- 1x Fahrzeugschlüssel vorhanden
- Starterbatterie leer -> Starthilfe notwendig
- Reifen vorn links drucklos
- Motorlauf geprüft / keine Probefahrt
- weitere Mängel / Schäden der Bildanlage entnehmen !!!

Bild: 15 Reifen drucklos

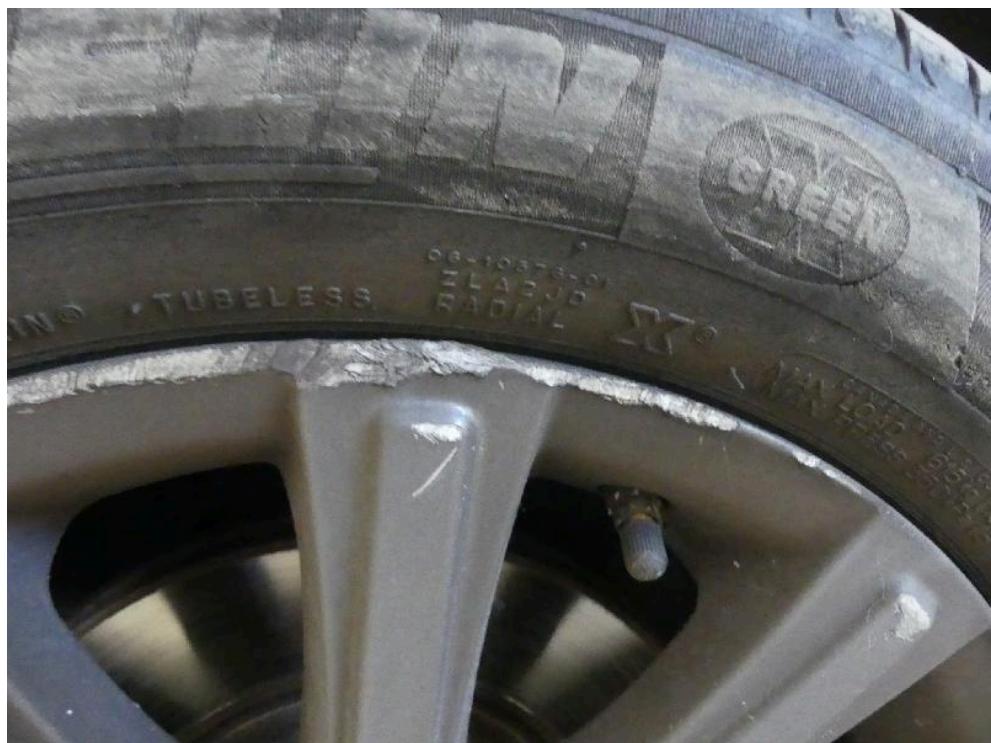
Bild: 16 LM-Felge beschädigt.

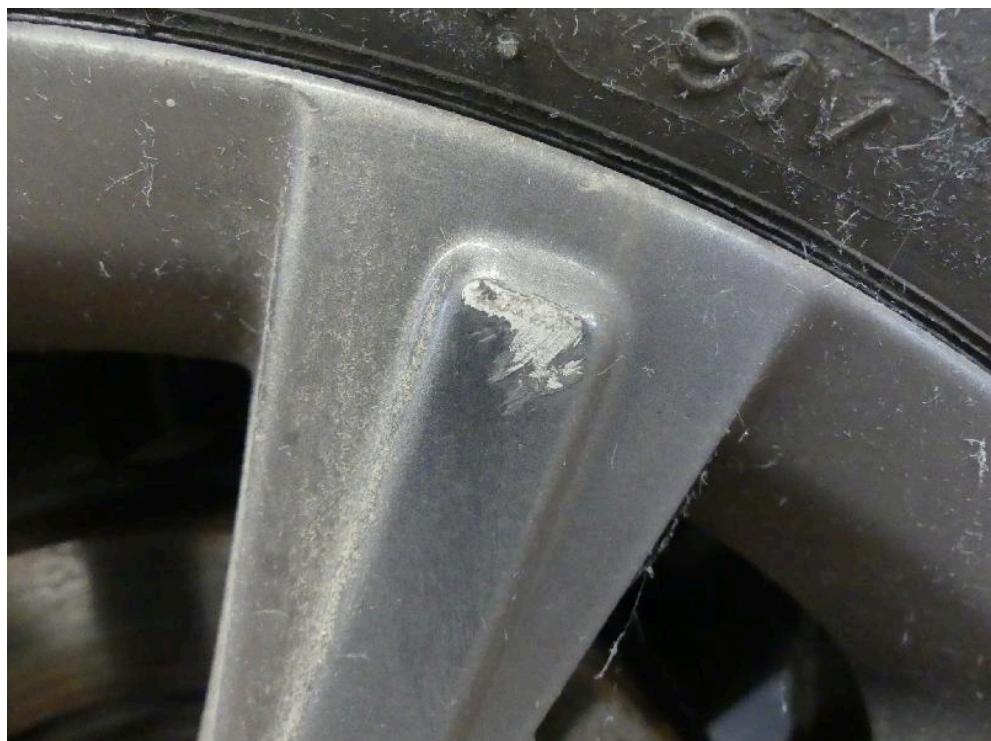
Bild: 20 LM-Felge beschädigt.

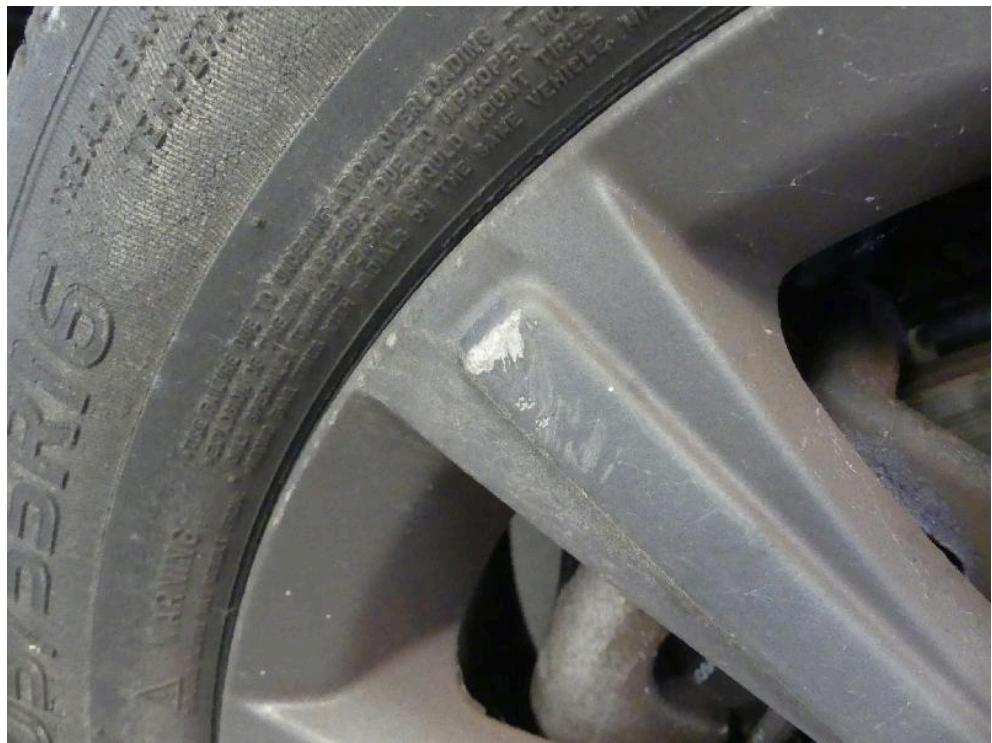
Bild: 21 Weiter Beschädigung

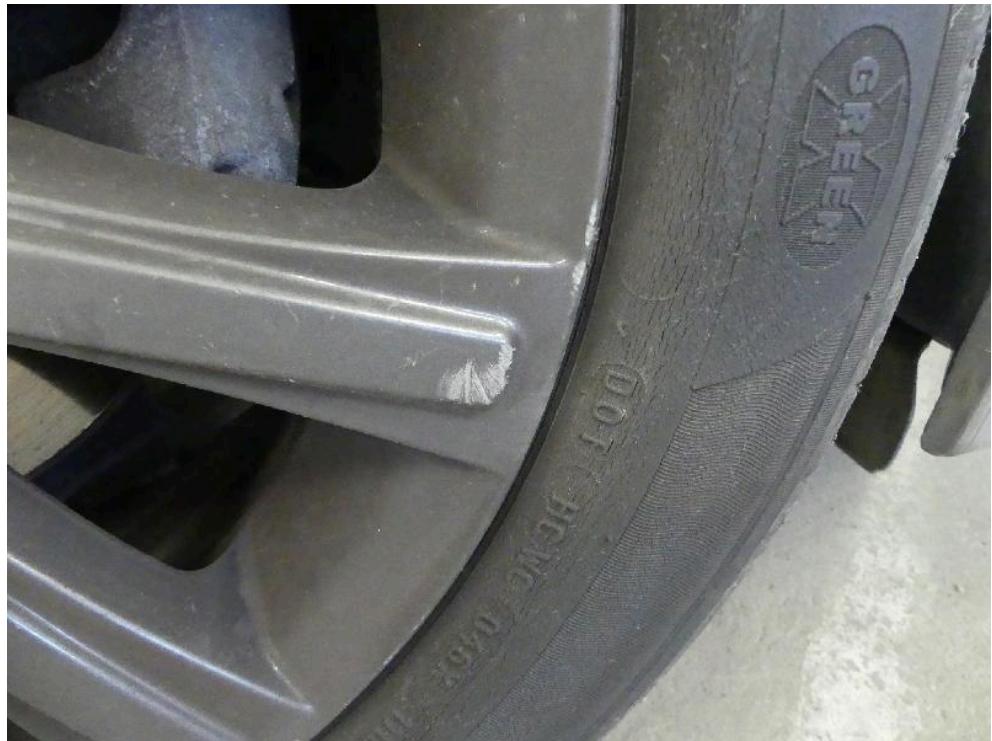
Bild: 23 LM-Felge beschädigt

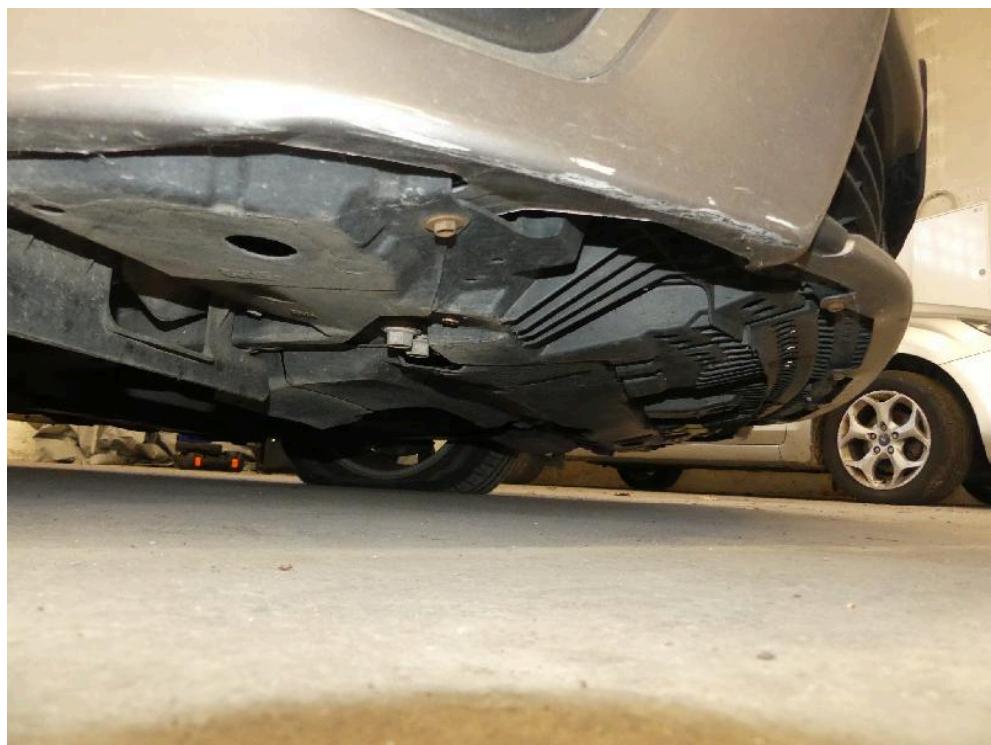
Bild: 48 Frontverkleidung rechts unten beschädigt.

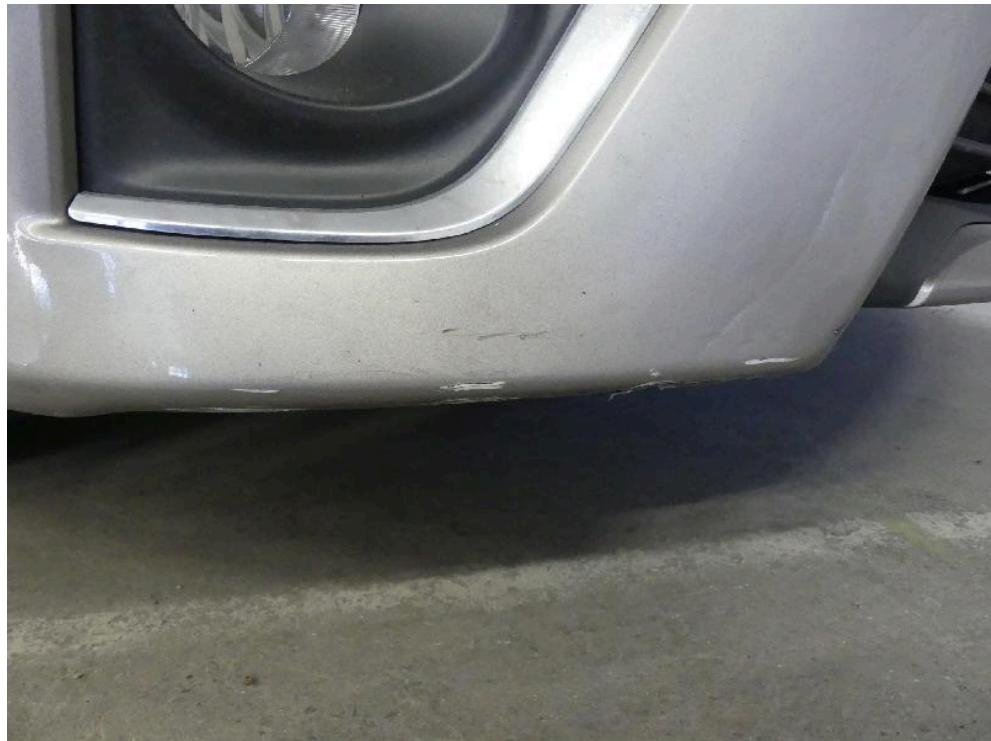
Bild: 49 Frontverkleidung links unten verkratzt.

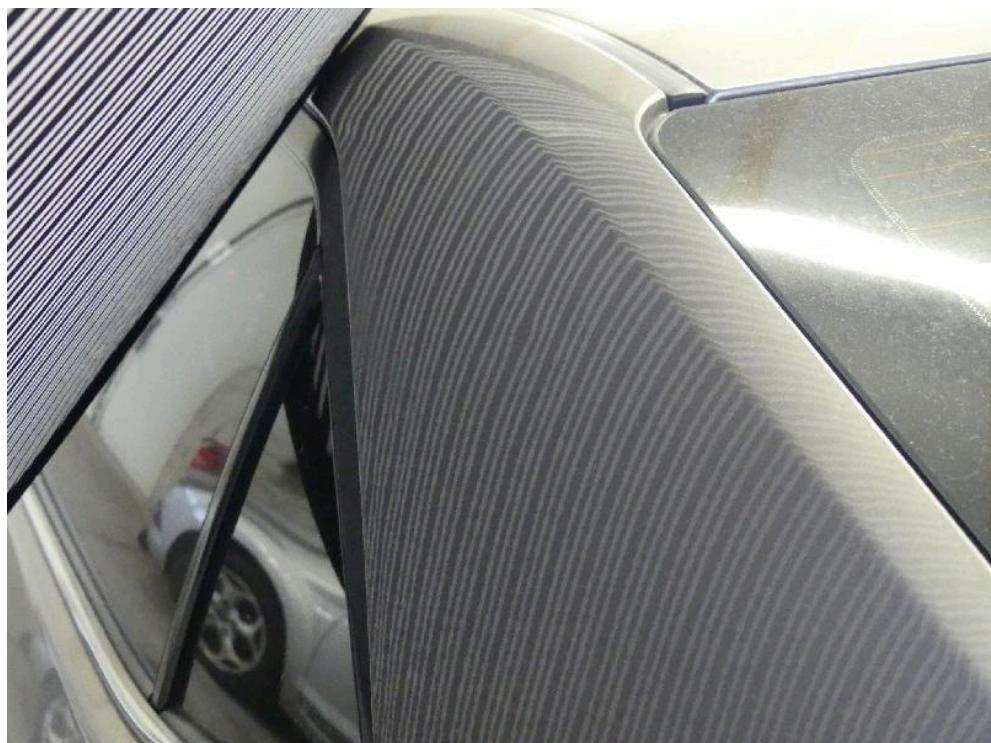
Bild: 50 Punktuelle Eindellung Seitenwand links im Übergang zum Dachholm.

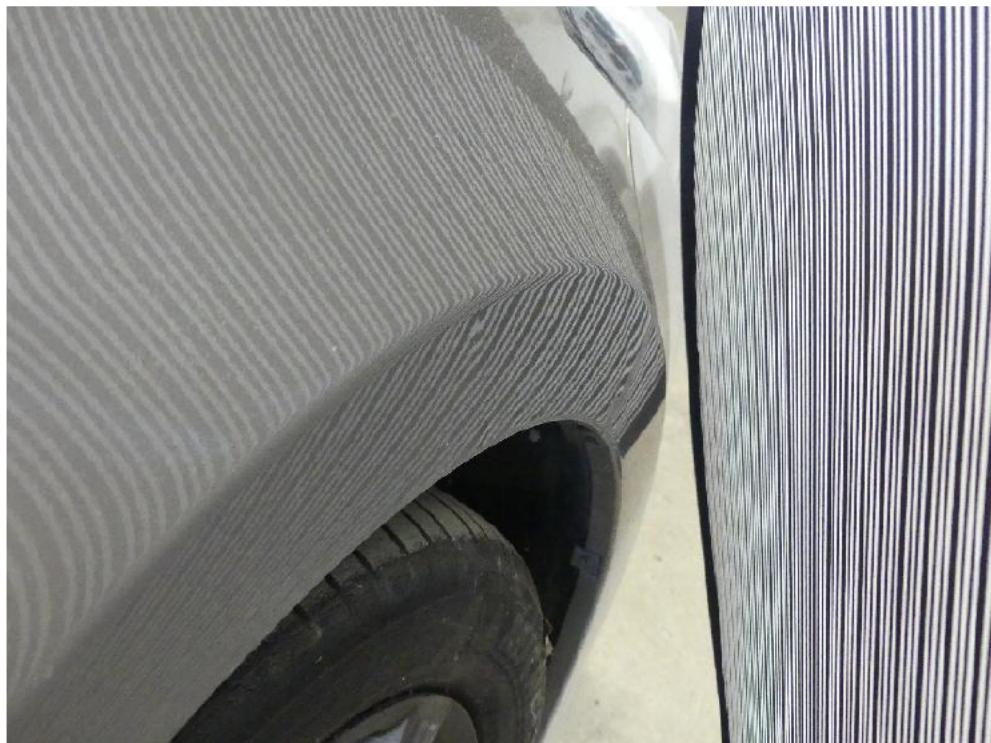
Bild: 51 Radlauf Seitewand links deformiert.
