# Gutachten

## Fahrzeugbewertung

04952WF23

Betrifft	Fahrzeugbewertung
Amtliches Kennzeichen	OHNE
Auftrag vom / durch	26.04.2023 / Auftraggeber per E-Mail
Besichtigungsdatum	27.04.2023 9:40 Uhr
Besichtigungsort	Verwahrstelle Staatsanwaltschaft Dresden 01936 Laußnitz
Besichtigt durch	Falk Schmalfuß
Anwesend	Vertretungsperson von Auftraggeber

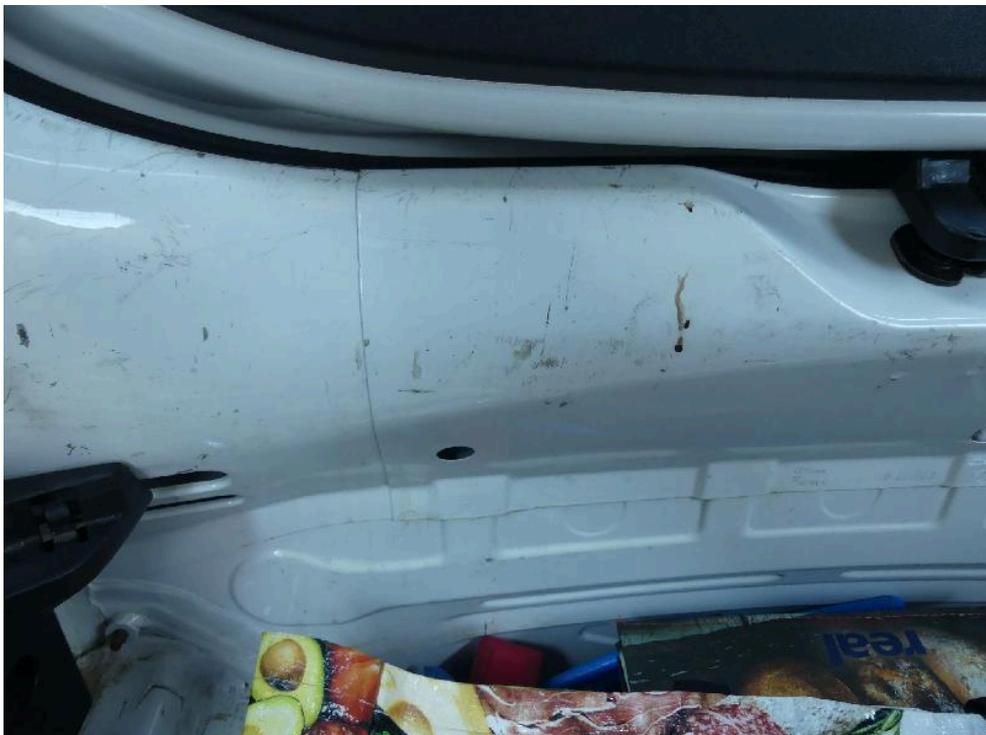
Bild: 26 Heckabschlussblech weist signifikante Beschädigung auf.

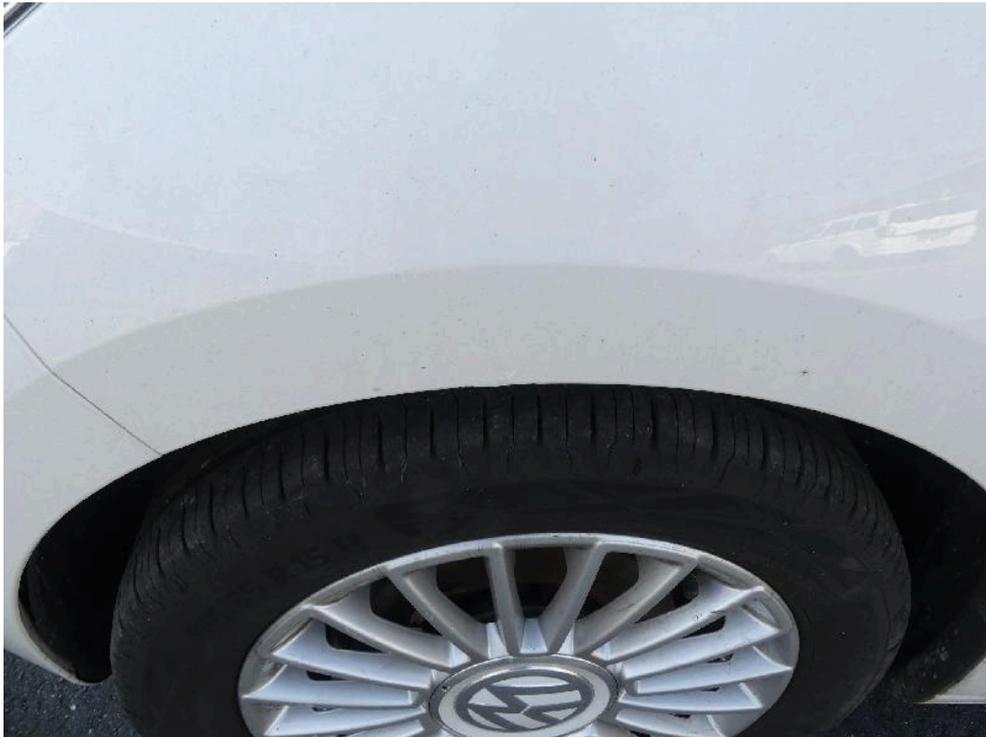
Bild: 35 Kotflügel vorn links ....

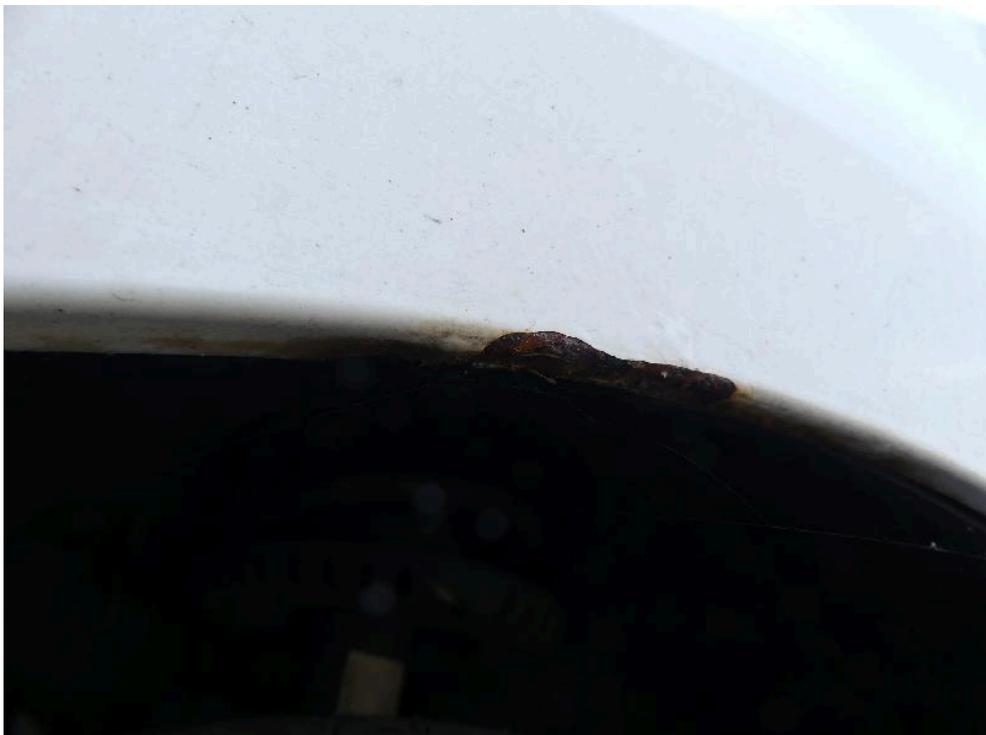
Bild: 36 ... ist partiell verworfen, Lackaufbau abgetragen.

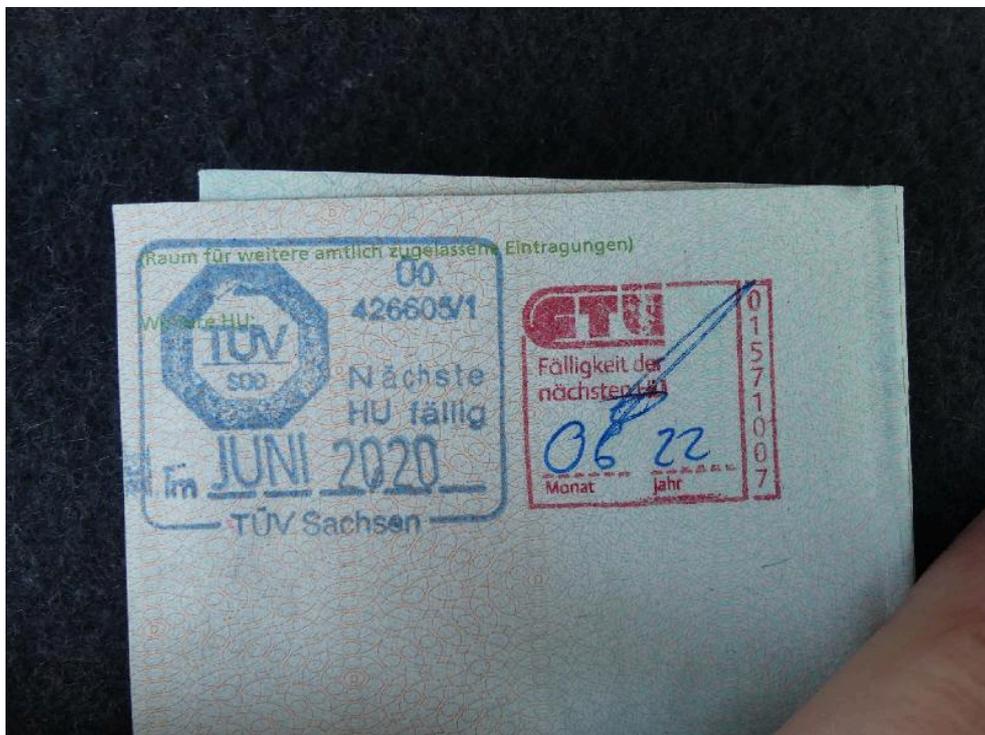
- + optischer Zustand: Fahrzeug ungewaschen / nicht gereinigt
- + 2x Fahrzeugschlüssel vorhanden
- + Deutsche Zulassungsbesch. Teil I vorhanden
- + Zulassungsbesch Teil II fehlt
- + Halteranzahl unbekannt
- + HU 06-2022 fällig
- + Motor - Starthilfe notwendig
- + Motorlauf geprüft - Probefahrt (klein) durchgeführt
- + Heckklappenschloß ohne Funktion - manuelle Öffnung von innen möglich
- + Seitenwand rechts ersetzt
- + Beifahrertür ersetzt / Korrosionsansatz unten
- + Schweller rechts deformiert

Bild: 40 HU-Nachweis: 06-2022 fällig gewesen

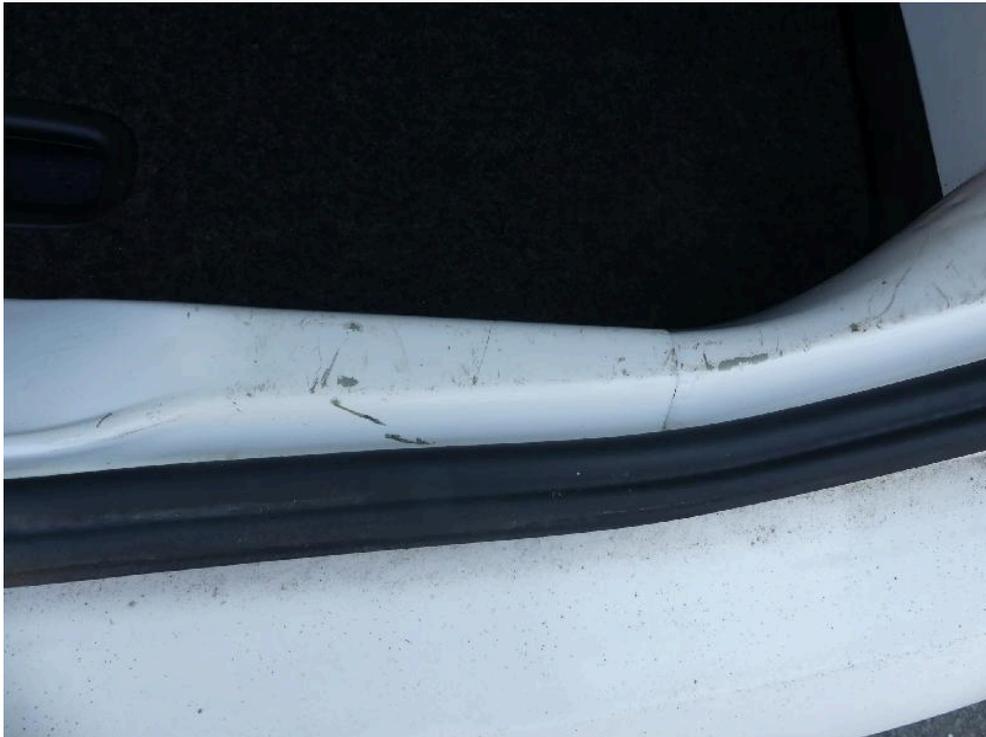
Bild: 41 Heckabschlussblech partiell im Lackaufbau beschädigt.

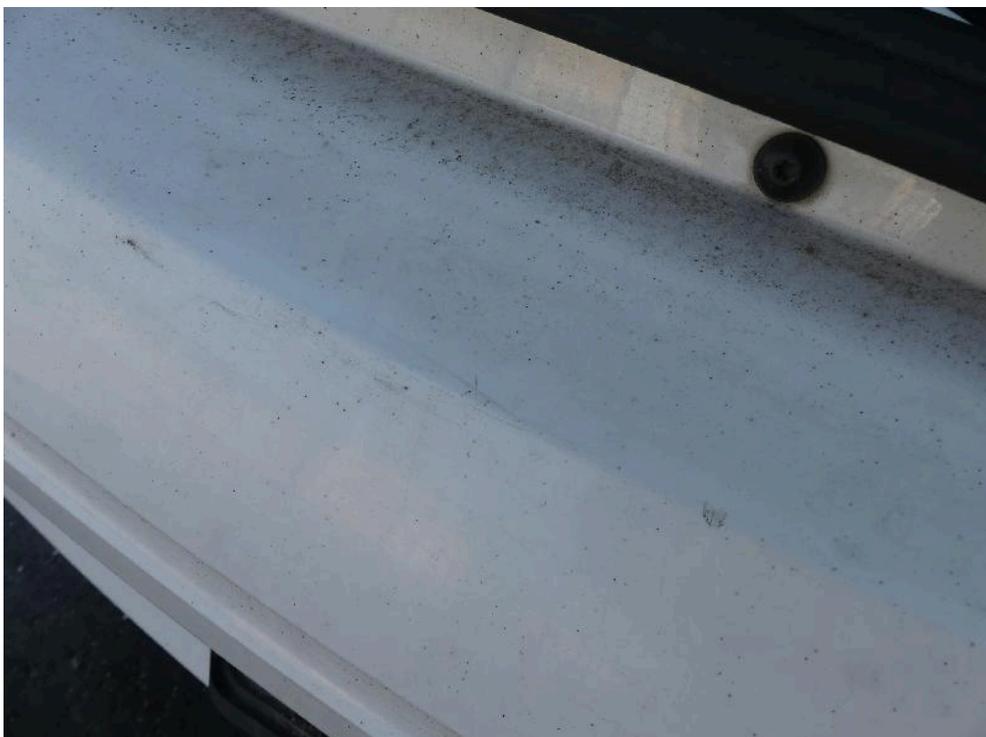
Bild: 42 Heckverkleidung im Lackaufbau markiert

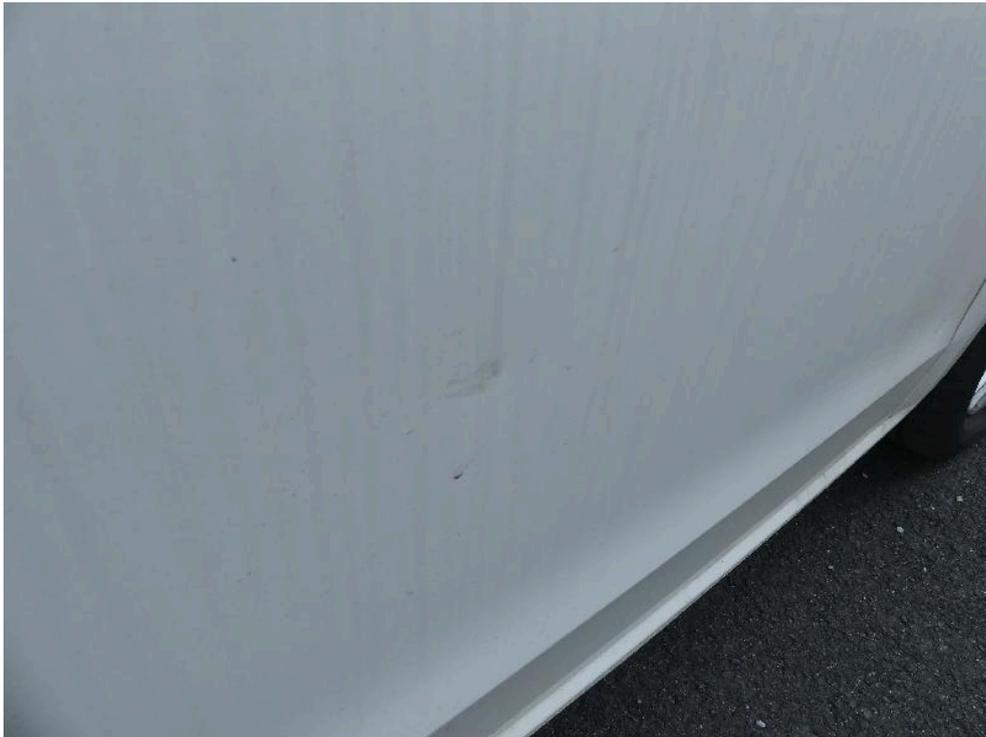
Bild: 43 Beifahrertür in der Türaußenhaut beschädigt.

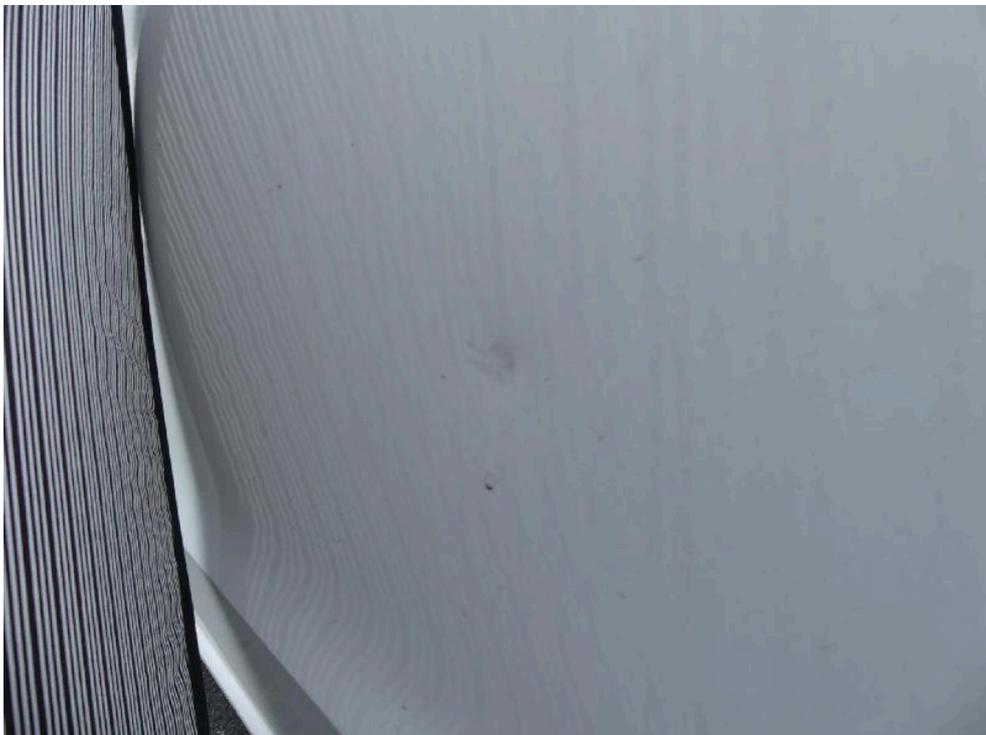
Bild: 44 Detaillierte Darstellung / zur visuelle Verdeutlichung des Materialeinzuges mittels Liniensegels

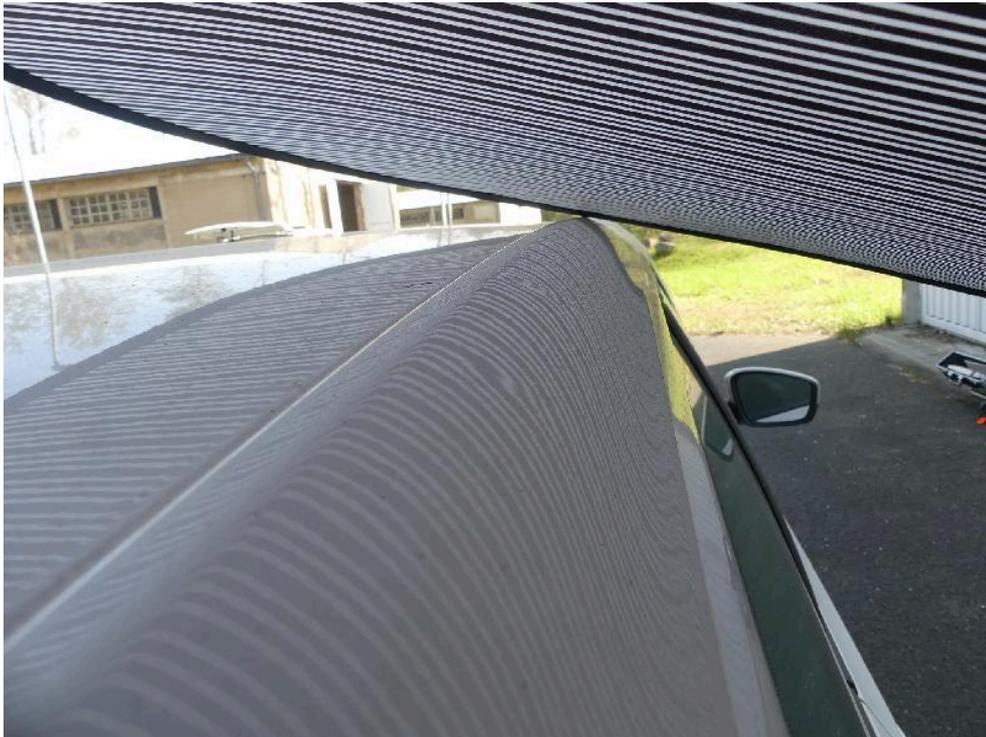
Bild: 45 Dachholm rechts punktuell gestaucht

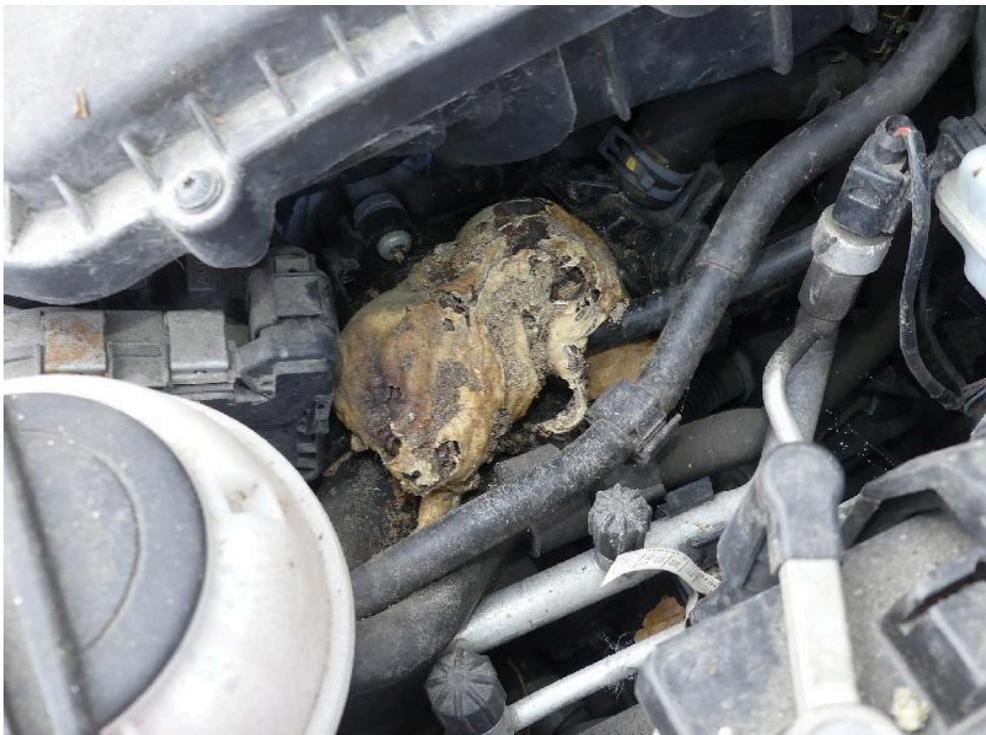
Bild: 50 Tierkörperreste im Motorraum

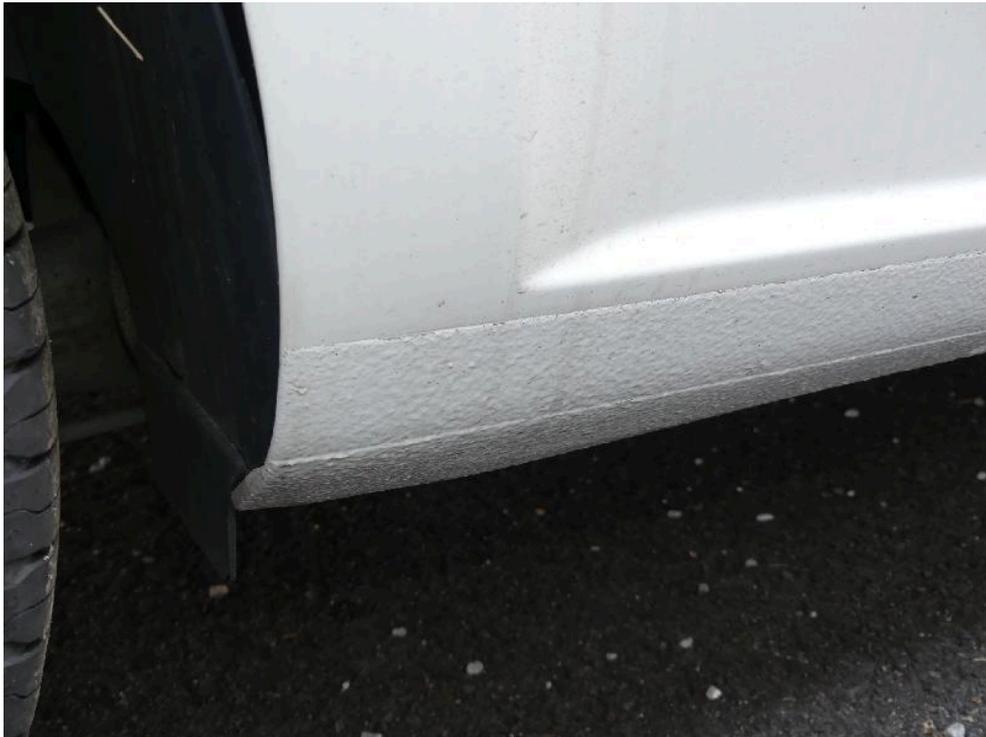
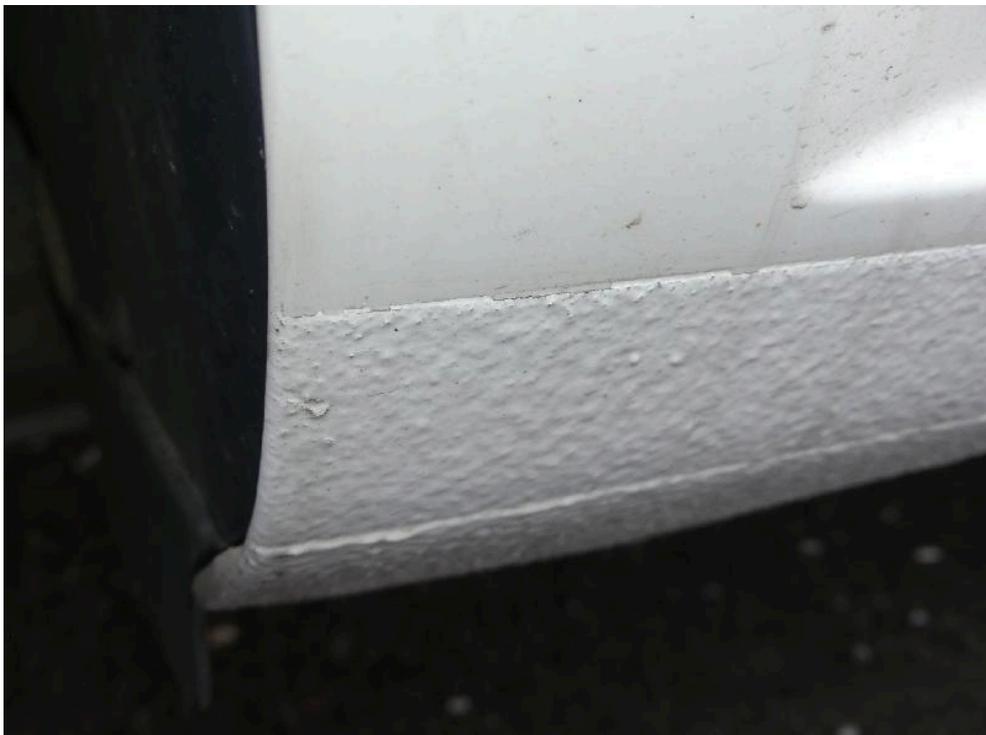
Besichtigungszustand	unveränderter Zustand, unzerlegt
Besichtigungsbedingungen	allgemein ausreichend, es stand keine Hebebühne / Hubmittel zur Verfügung
Reparierte Vorschäden	+ Seitenwand rechts ersetzt
Nichtreparierte Vorschäden	+ Heckklappenschloß ohne Funktion - nur manuelle Öffnung möglich

Bild: 51 Detailansicht Seitenwand rechts unten, ...

Bild: 52 .... wie vor, in genäherter Perspektive.

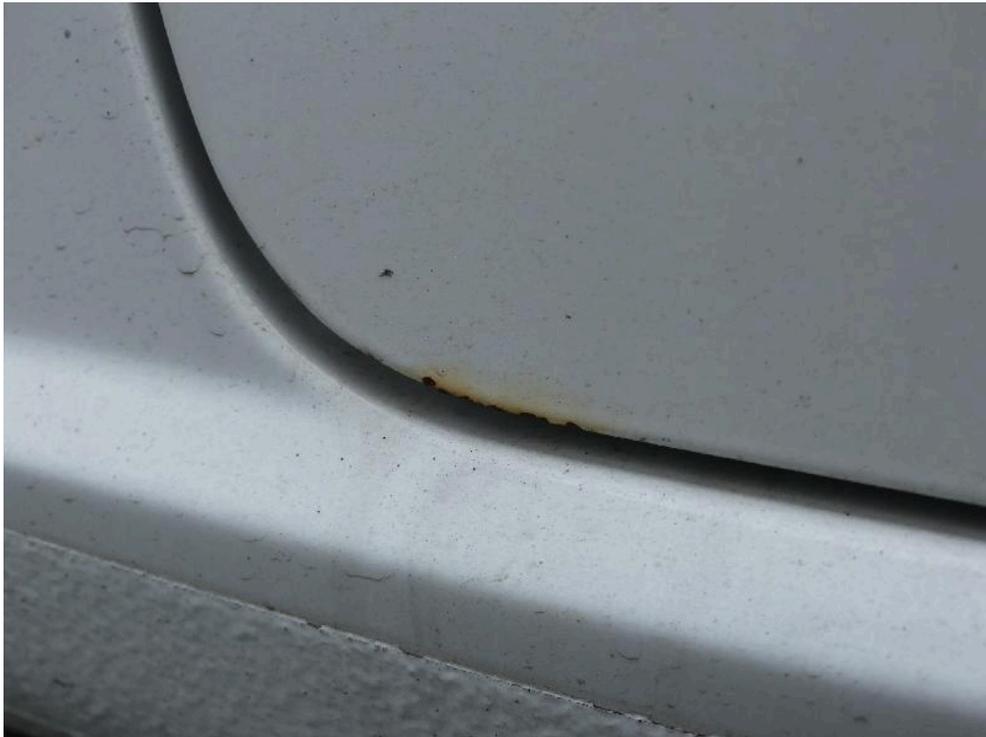
Bild: 53 Korrosionsansatz Beifahrertür

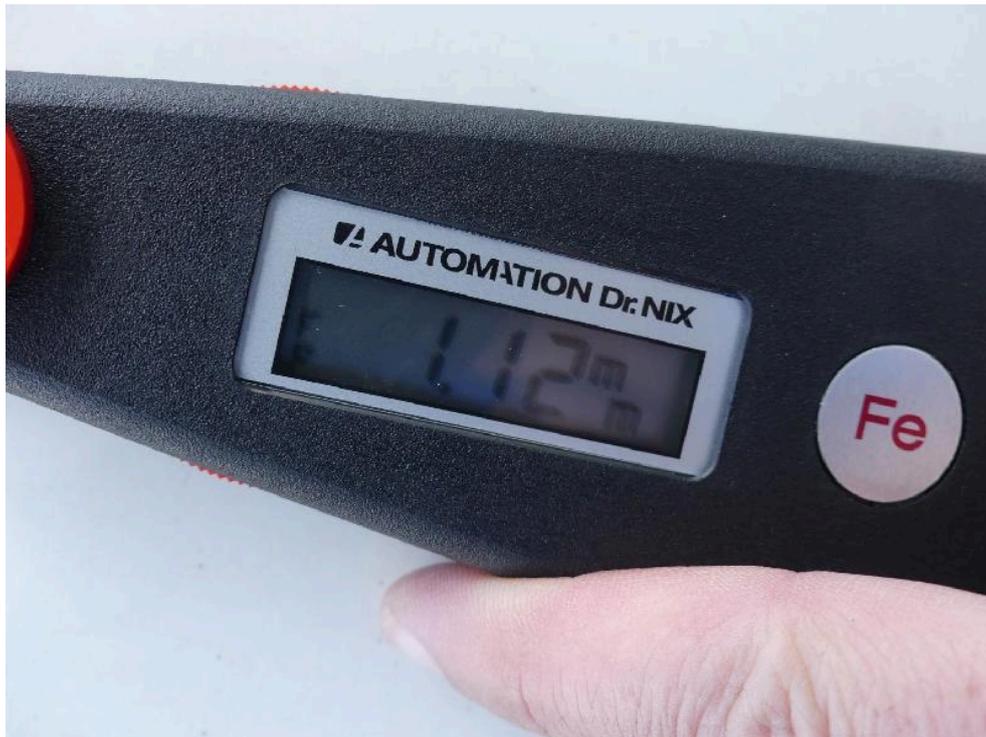
Motorhaube	99 µm
Kotflügel, vorn rechts	142 µm
Tür, vorn rechts	186 µm
Tür, hinten rechts	--- µm
Seitenwand, hinten rechts	197 - 1120 µm
Heckklappe	--- µm
Seitenwand, hinten links	120 µm
Tür, hinten links	--- µm
Tür, vorn links	109 µm
Kotflügel, vorn links	113 µm
Dach	114 µm

Bild: 55 Lackschichtdicke Seitenwand rechts

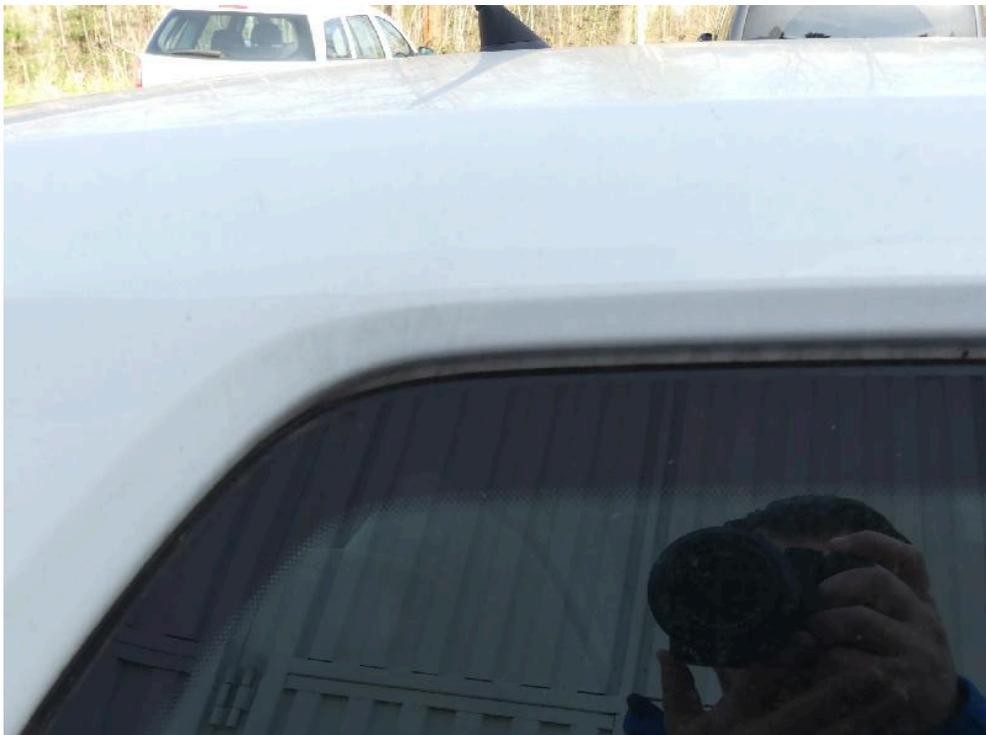
Bild: 56 Seitenscheibe rechts veränderte Einbaulage

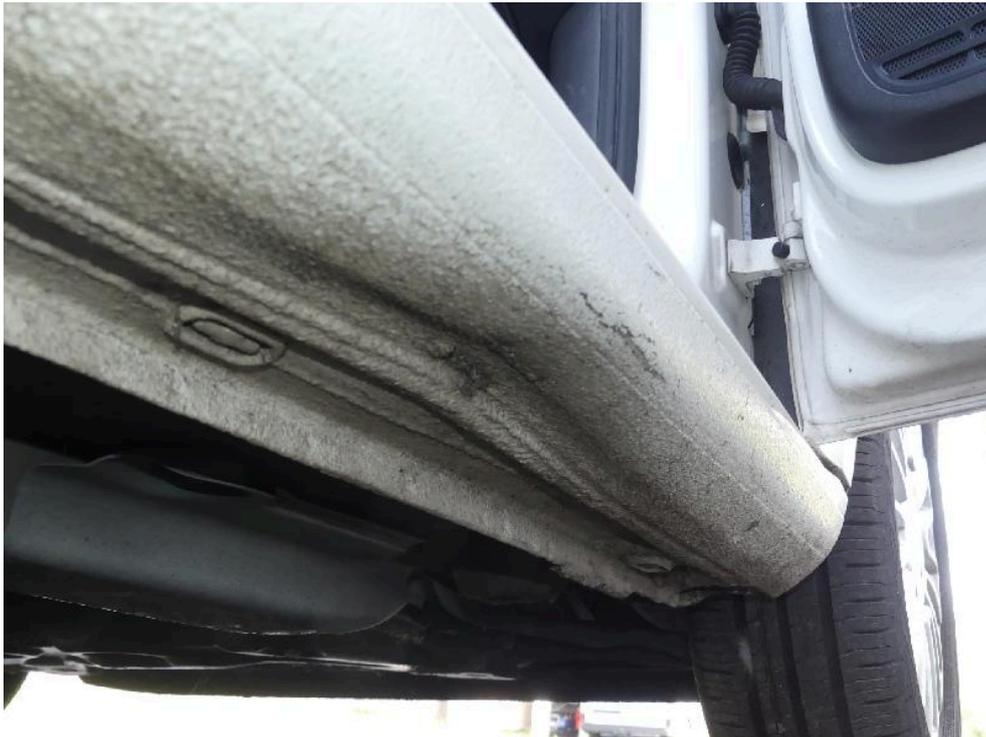
Bild: 57 Seitenschweller rechts deformiert
