# Fahrzeugbewertung

BMW

X1 (E84) / 16 d sDrive

## **G u t a c h t e n**

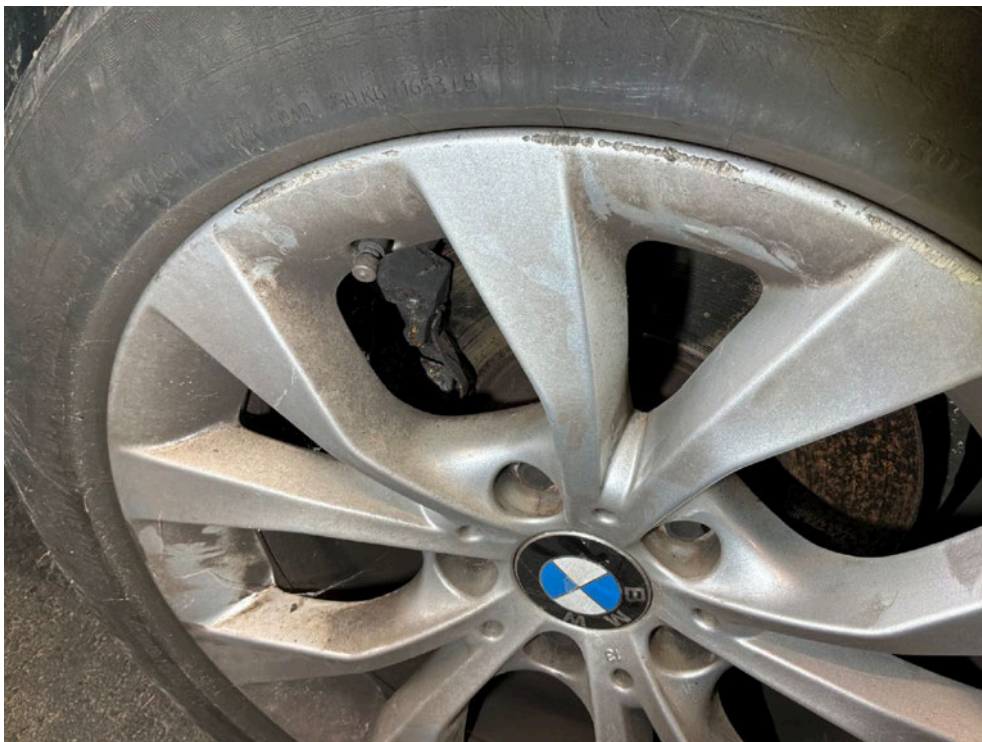
Bild: 21 Ansicht Reifen, diese sind sichtbar auf der Außenseite abgefahren.

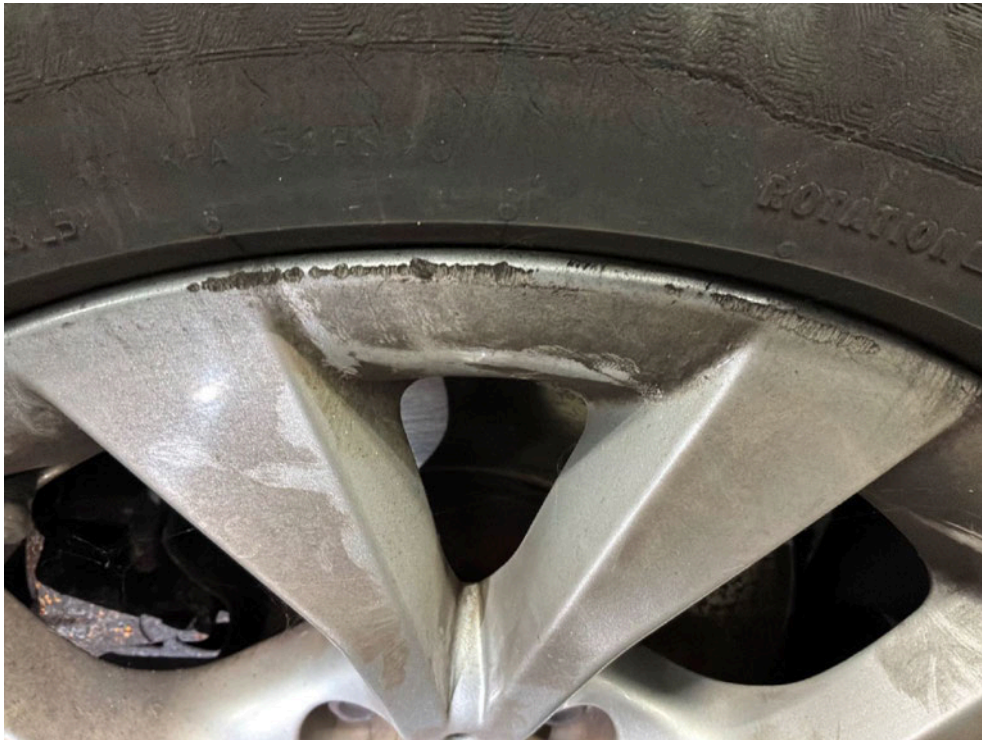
Bild: 22 LM-Felge vorn rechts beschädigt.

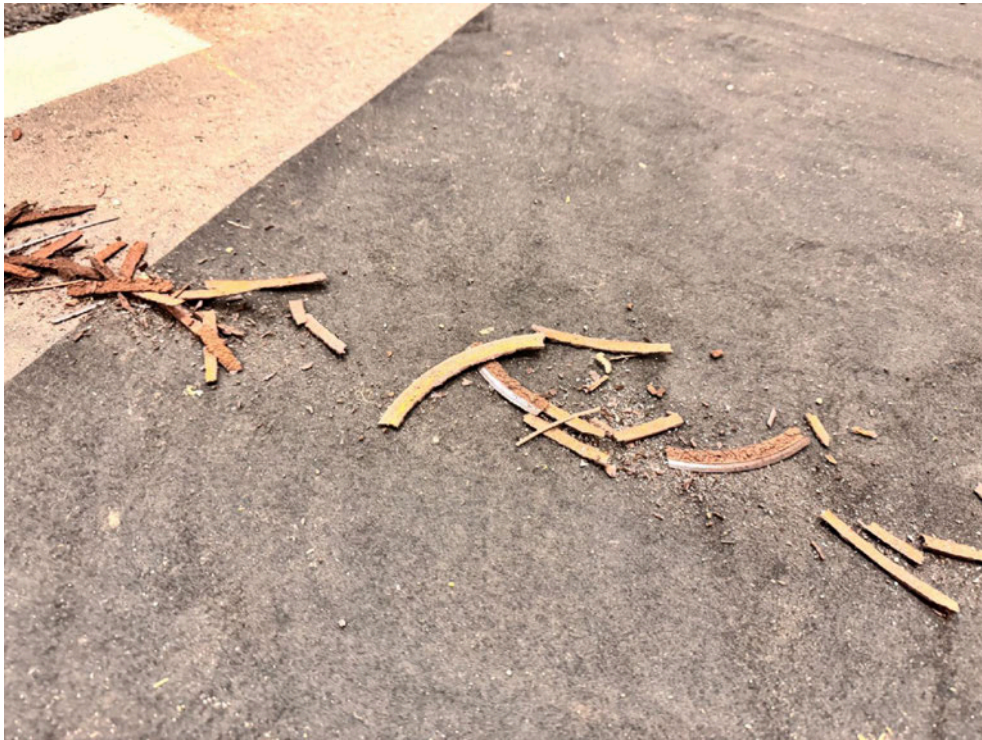
- 2x Fahrzeugschlüssel vorhanden
- Starterbatterie leer -> Starthilfe notwendig
- Bremsanlage Hinterachse fest !

Bild: 24 Fahrzeug weist im Segment Fahrzeugbremse Standsschäden auf.

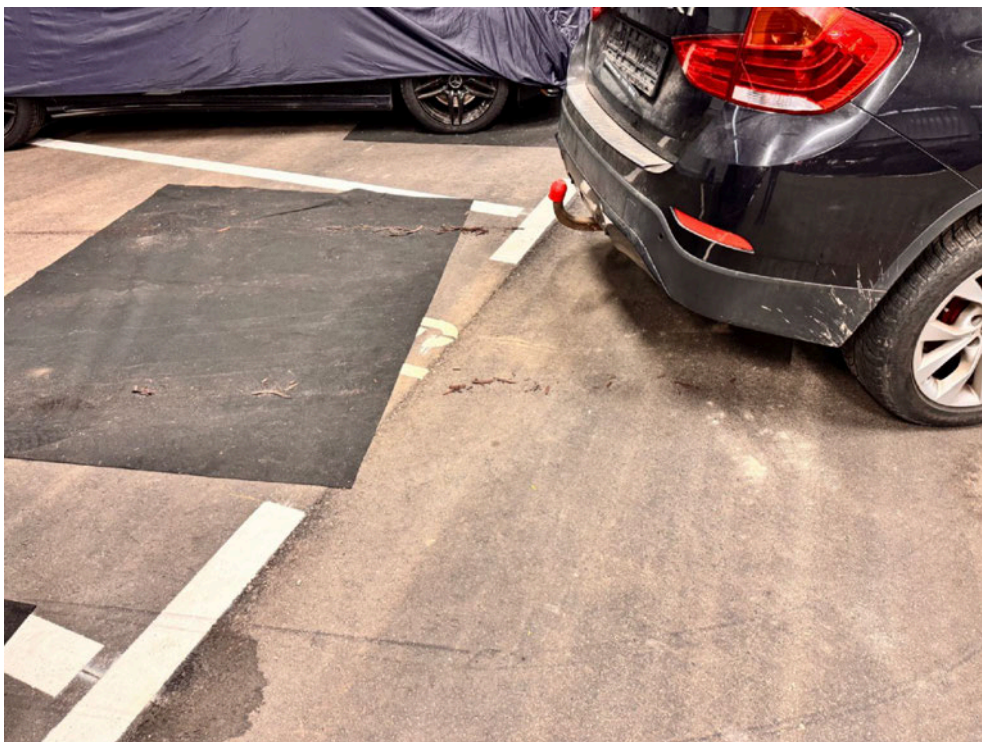
Bild: 25 Feststellbremse ist fest, im Versuch das Fahrzeug auszuparken, partiell Ablösung Material Bremsscheibe und Bremsbelag Hinterachse.

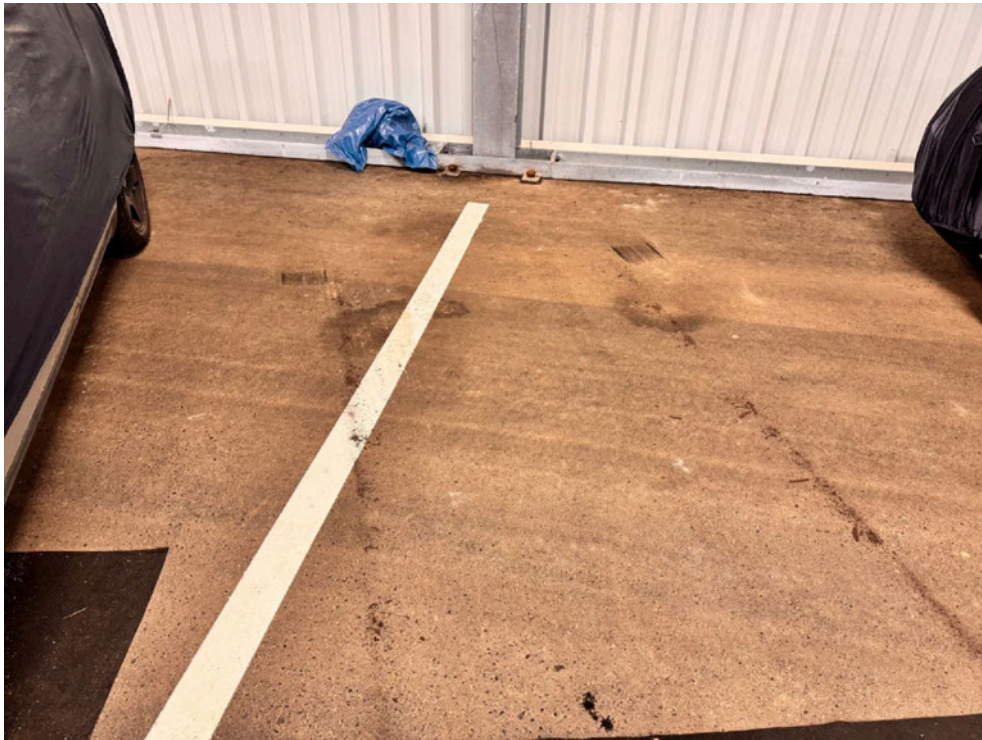
Bild: 26 Übersichtsaufnahme, beidseitige Belastung der Hinterachsbremsanlage liegt vor.

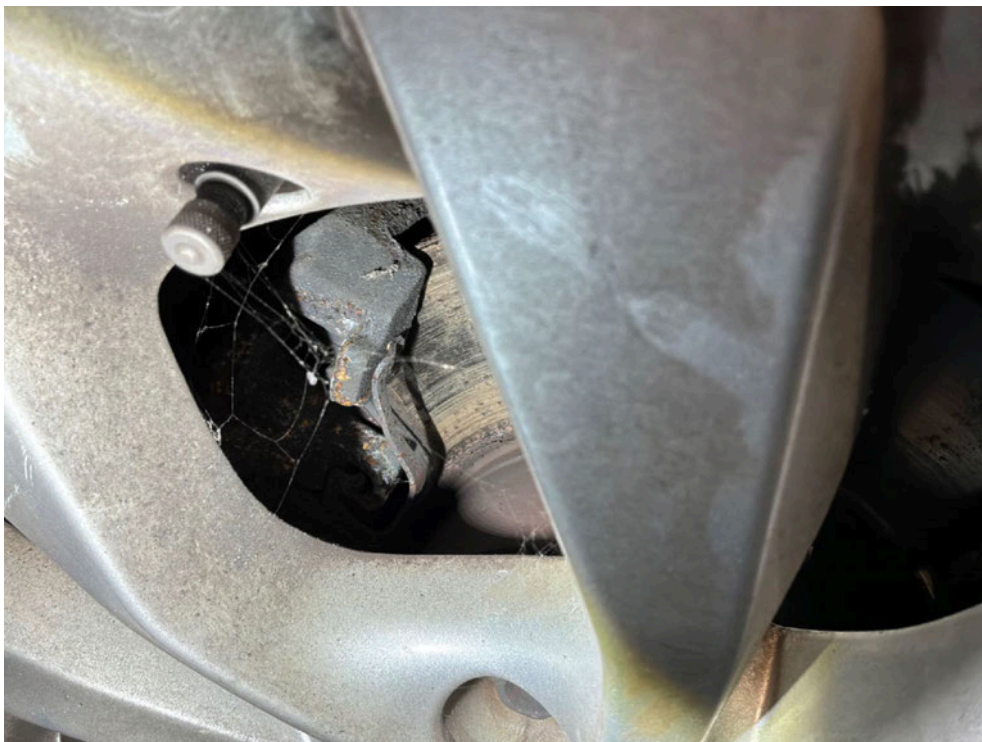
Bild: 27 Ansicht wie vor in geänderter Perspektive.

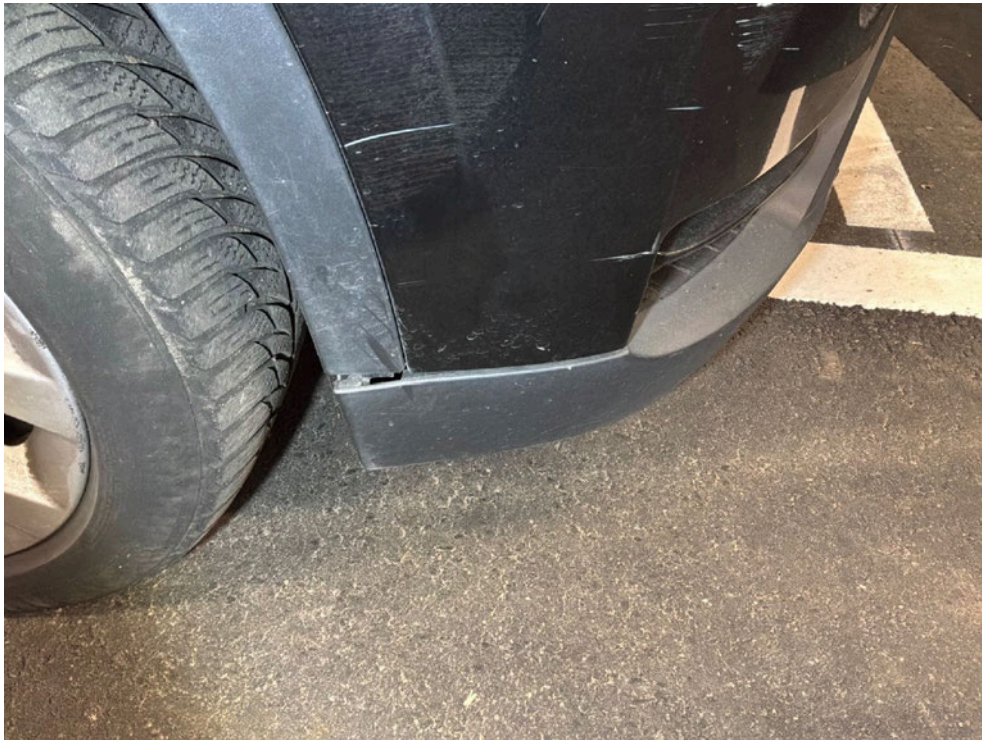
Bild: 55 Ansicht Frontverkleidung, diese ist rechtsseitig streifend beschädigt.

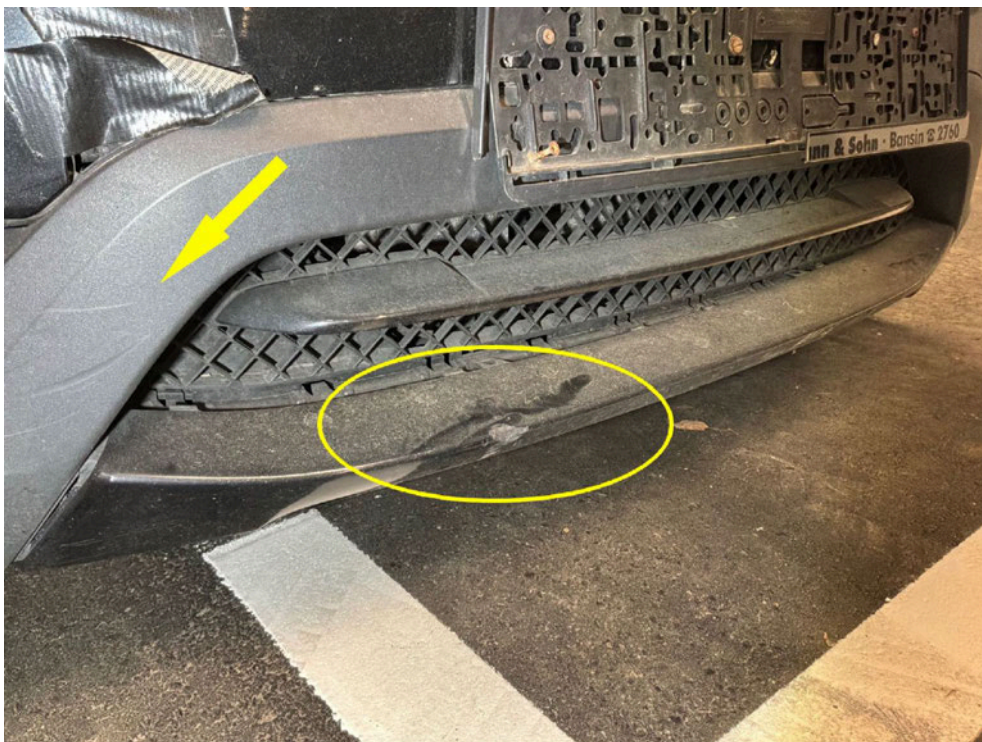
Bild: 56 Ansicht wie vor, veränderte Perspektive, Spoileransatz in der Einbaulage versetzt.

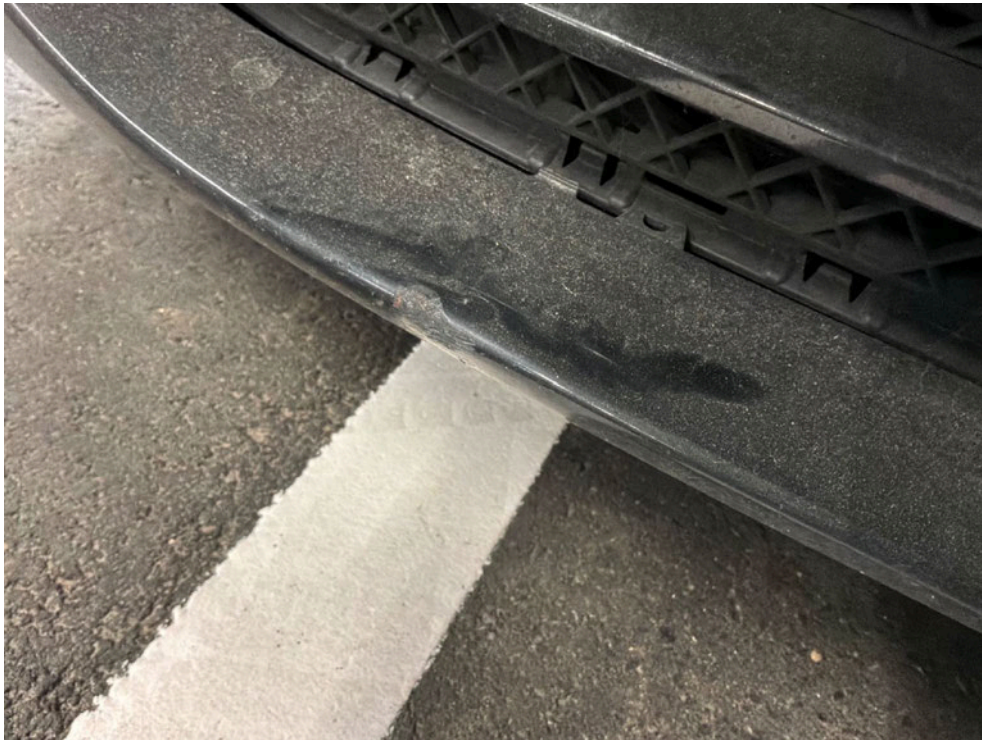
Bild: 57 Abdeckung Frontverkleidung mitte materialbelastend beschädigt.

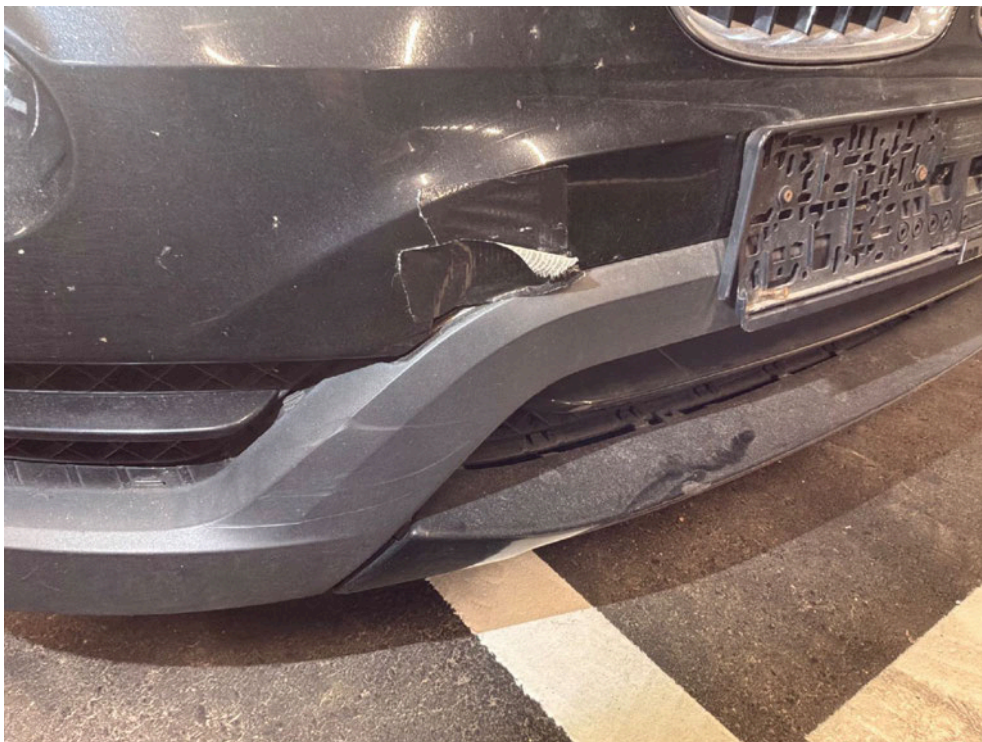
Bild: 58 Detailansicht in genäherter Perspektive.

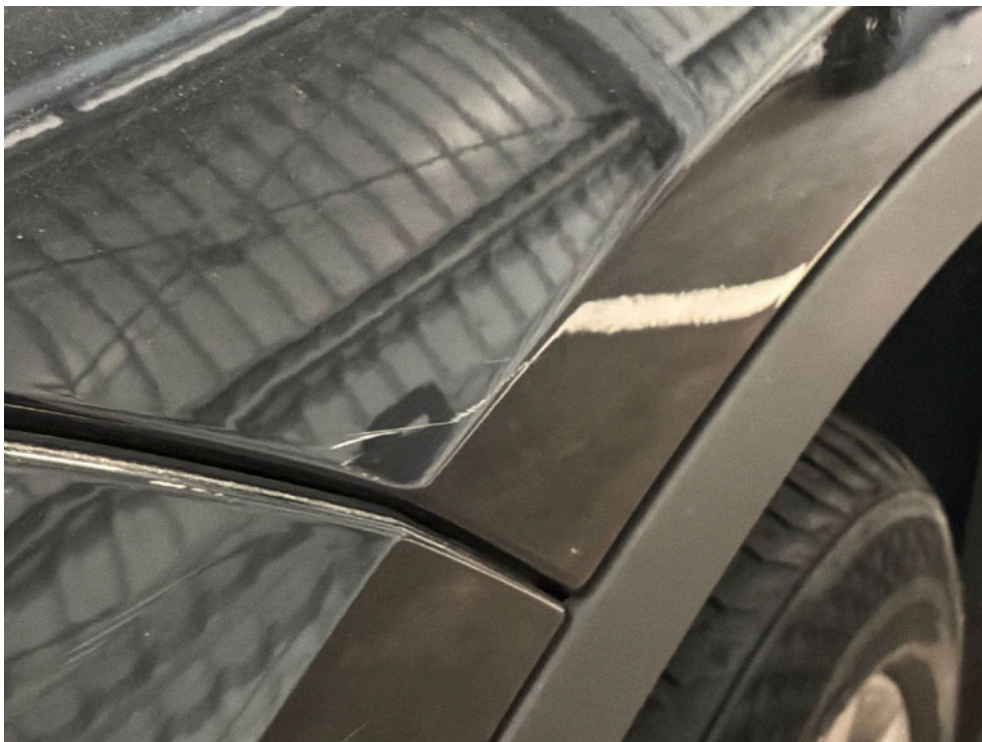
Bild: 60 Die Frontverkleidung ist linksseitig im Lackaufbau verkratzt.

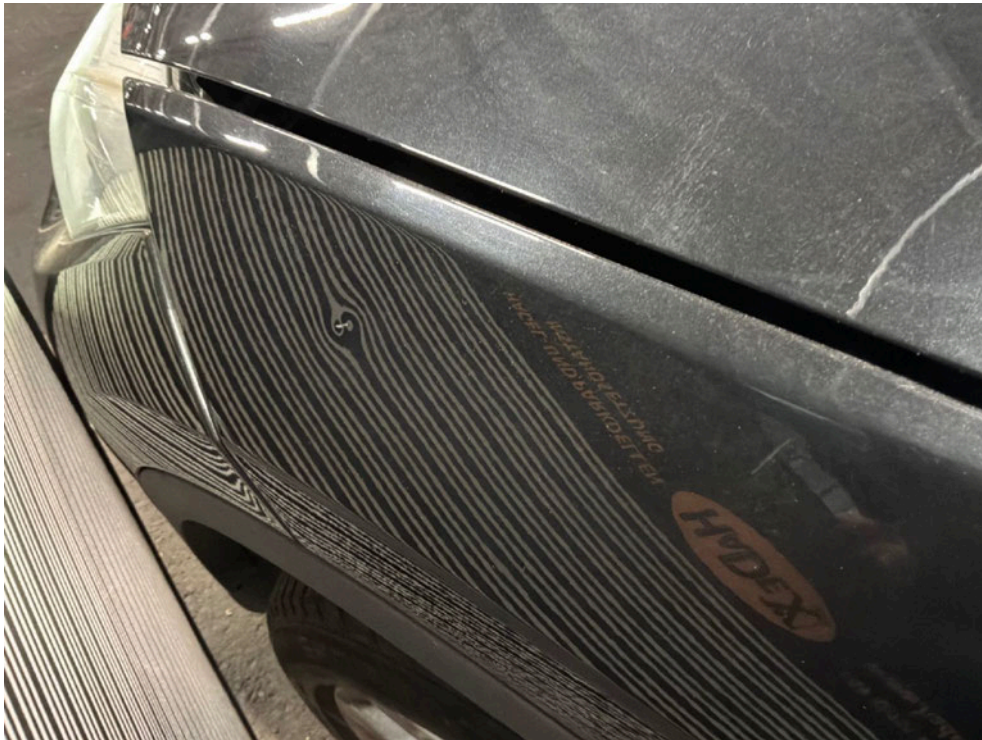
Bild: 61 Weiterführend ist ebenso der linke vordere Kotflügel im Lackaufbau markiert.

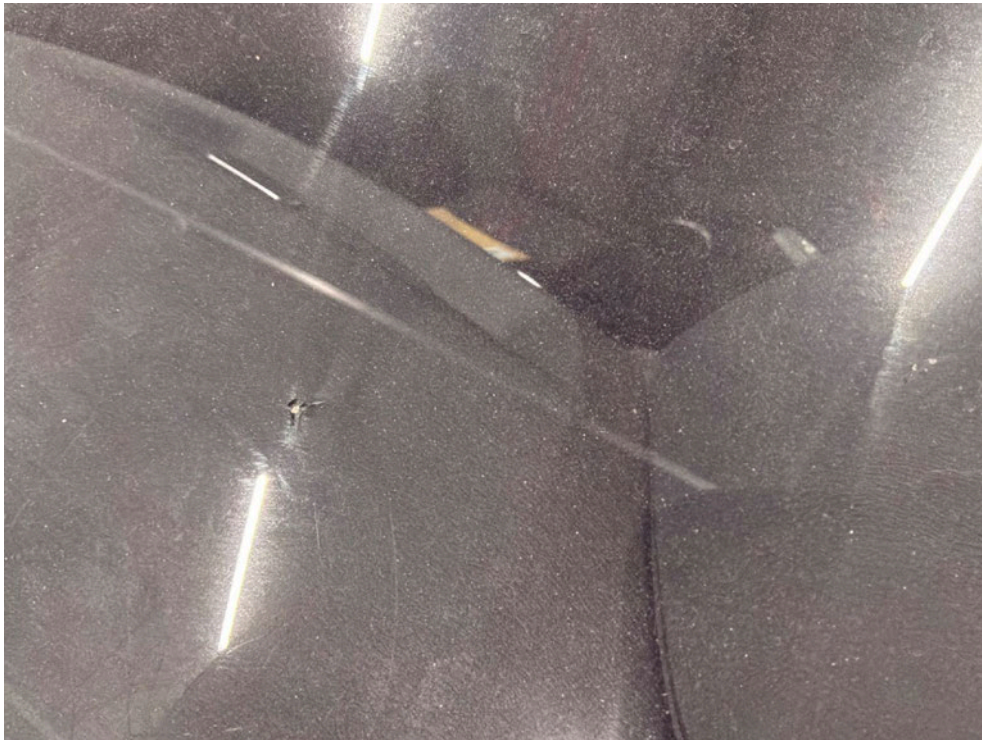
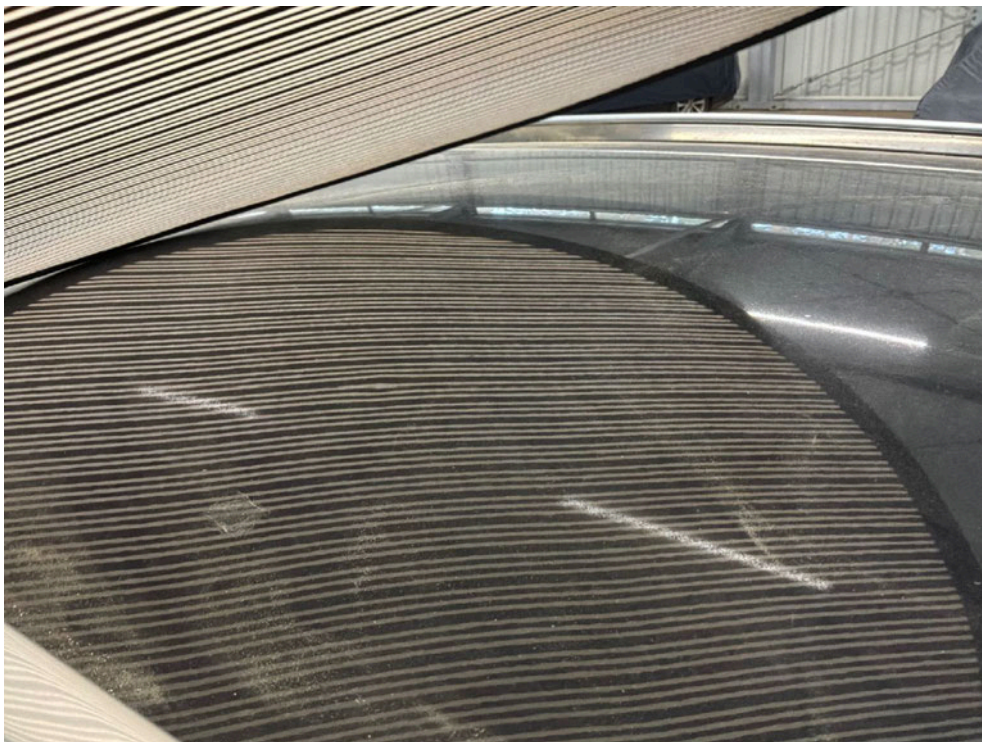
Bild: 63 Ansicht Frontscheibe ...

Bild: 64 ... Steinschlag im mittleren Bereich.

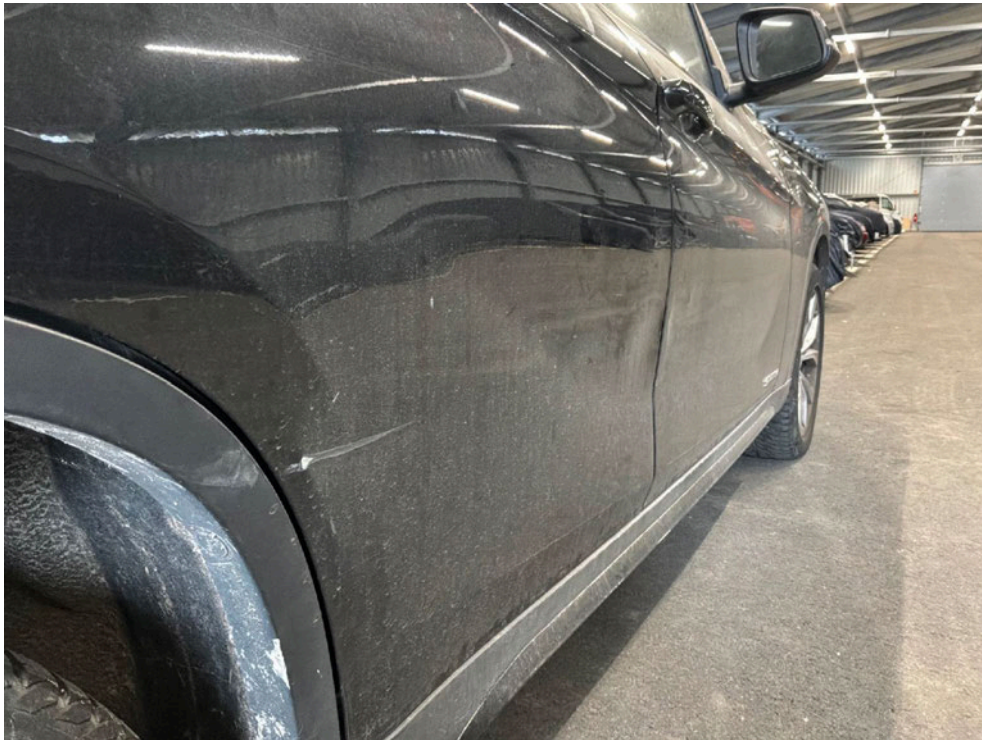
Bild: 71 Übersicht Seitenschaden rechts

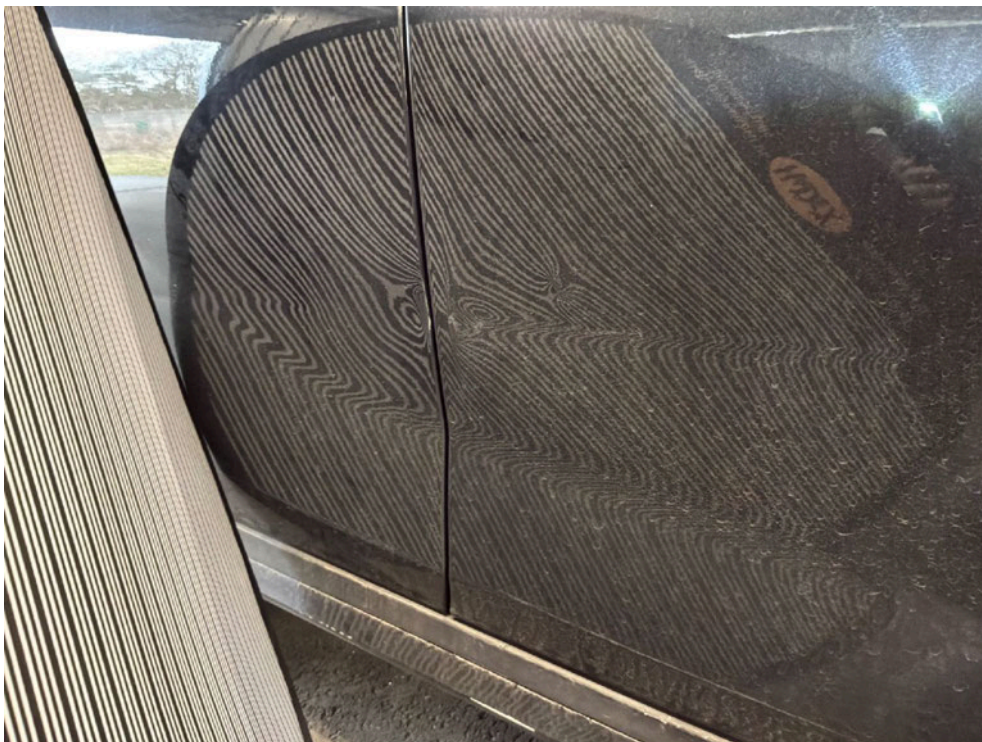
Bild: 72 AAnsicht wie vor in geänderter Perspektive.

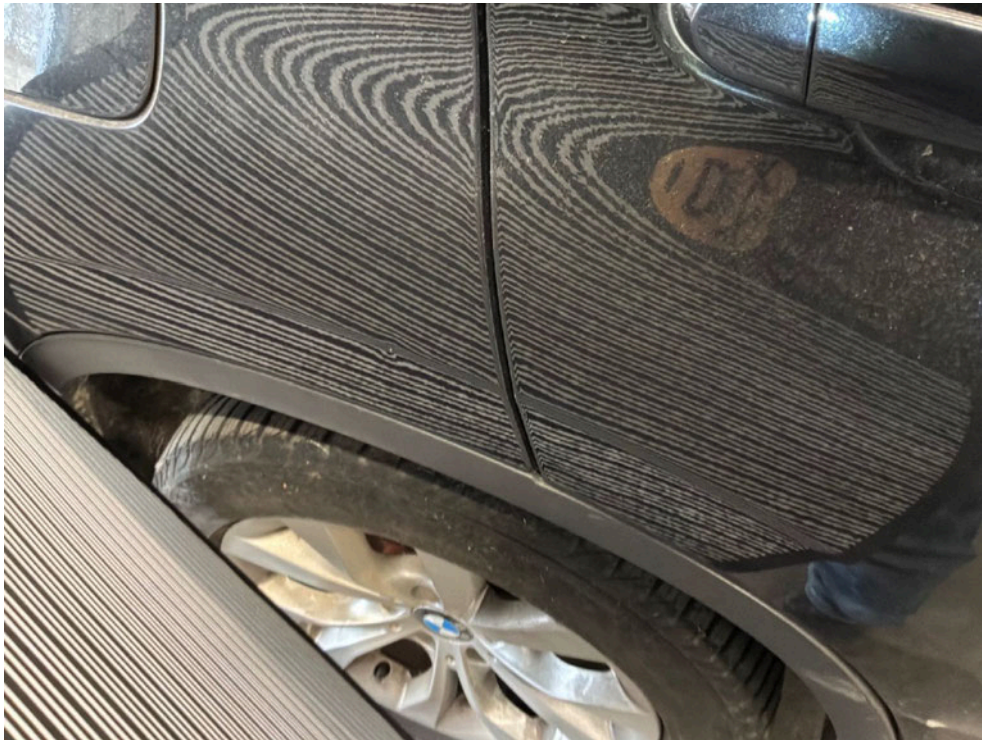
Bild: 73 Beide Fahrzeugtüren rechts deformiert.

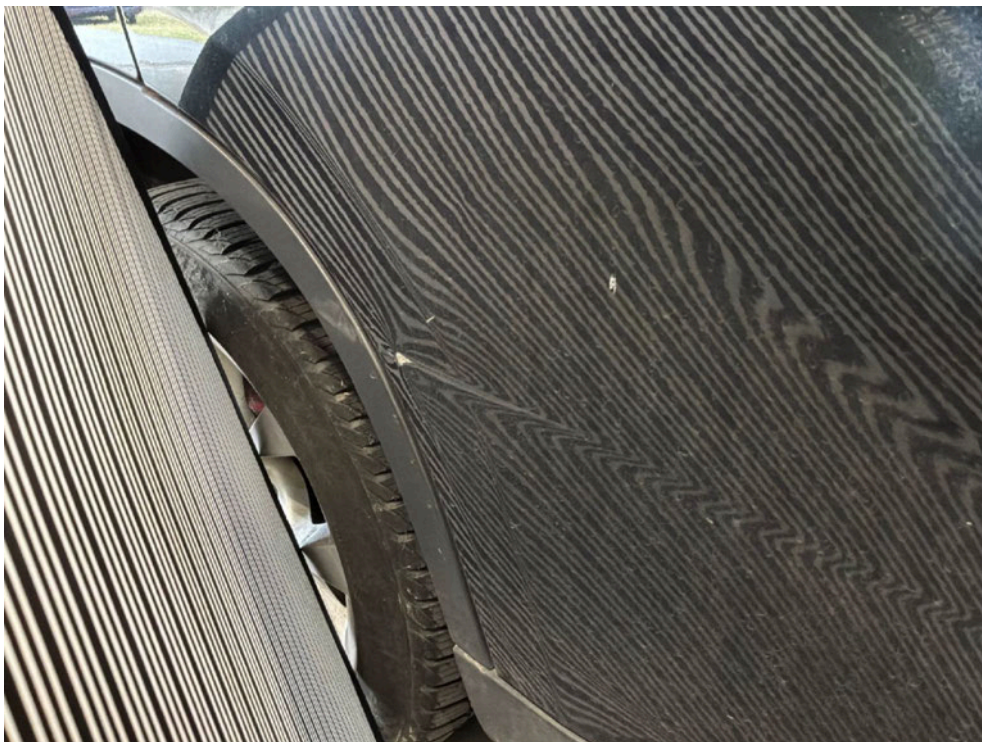
Bild: 74 Detailansicht Seitenwand, diese ist partiell im Übergang Seitenwand gestaucht.

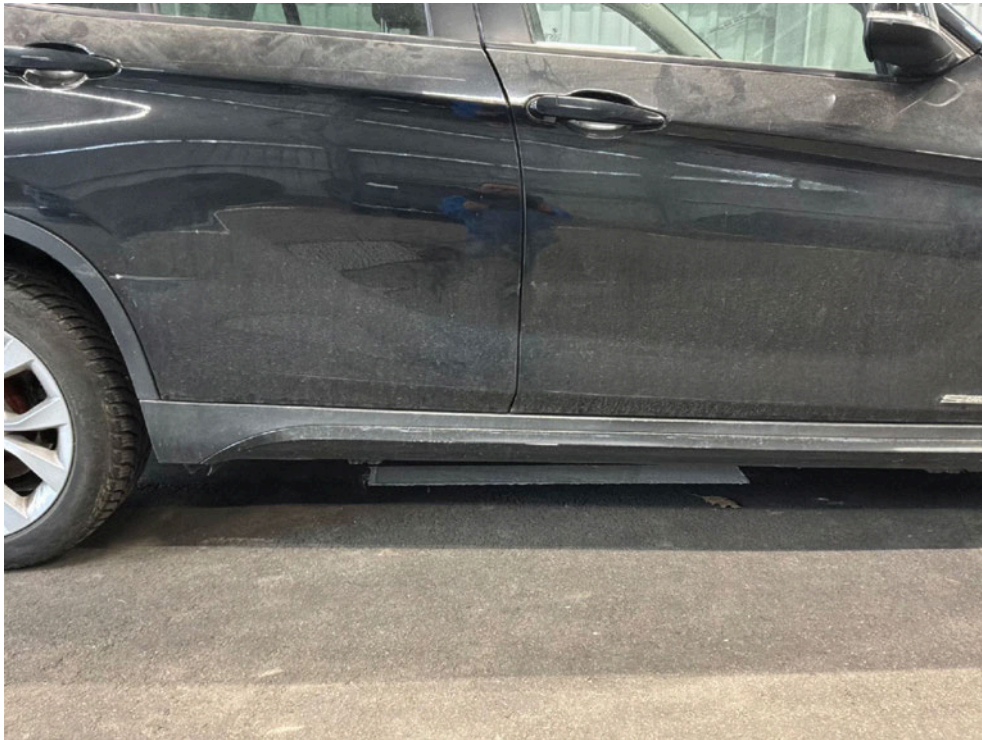
Bild: 75 Weiterführend Fondtür rechts im hinteren Segment gestaucht, Radlaufbogen hinten rechts markiert.

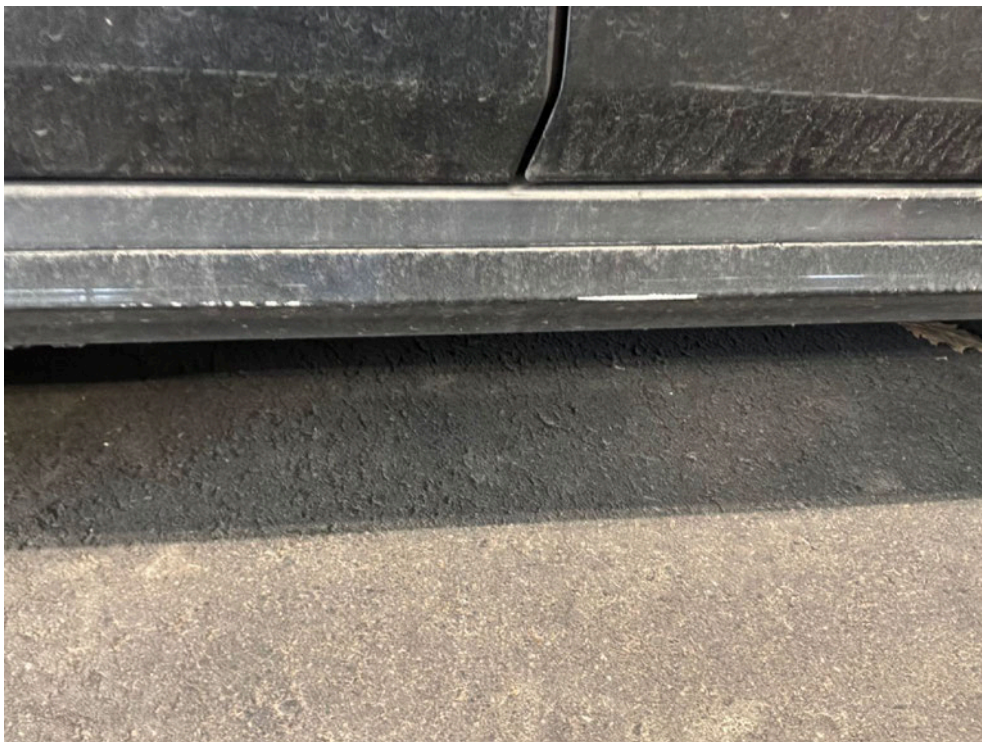
Bild: 76 Ansicht Seitenschweller rechts ....

Bild: 77 ... die Abdeckung ist streifend markiert.
