# Gutachten

## Fahrzeugbewertung

05167WF23

| Typ / Untertyp | E -Klasse T-Modell (BM 210)(09.1997->) / E 200 T (210.235) |

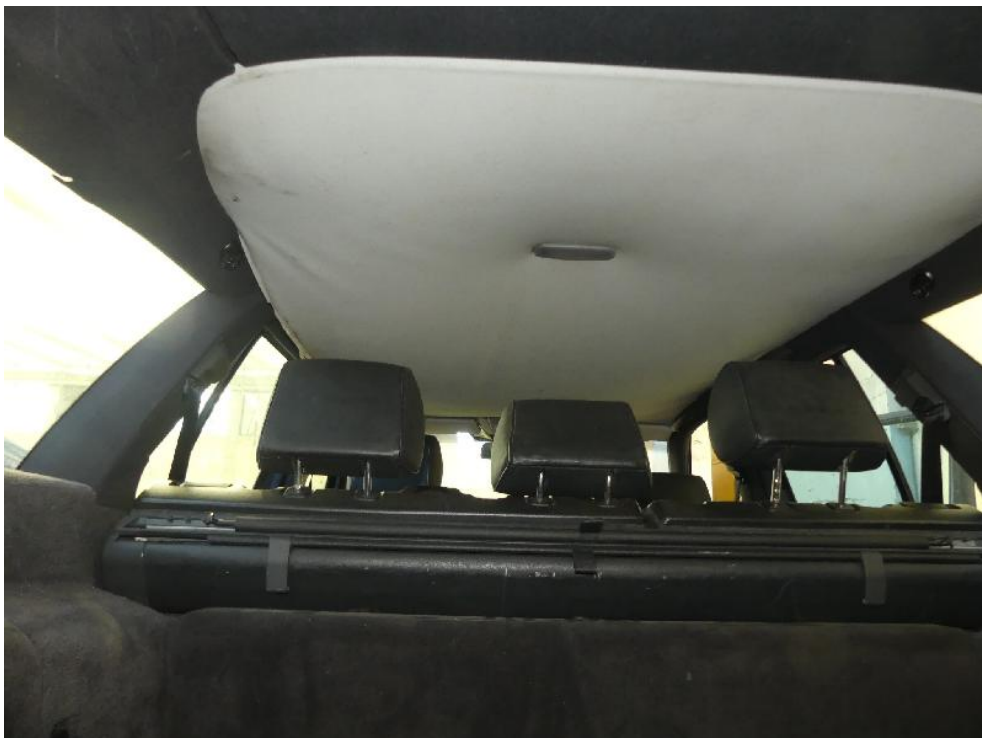
Bild: 30 Innenhimmel Bezug ist abgelöst.

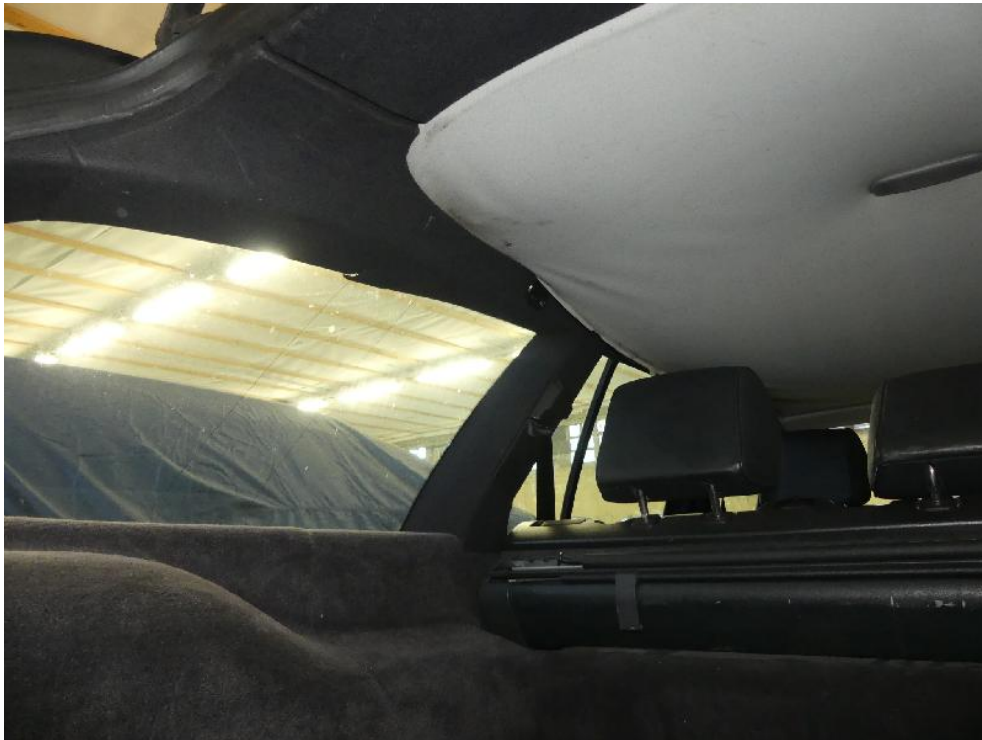
Bild: 31 Ansicht wie vor in geänderter Perspektive

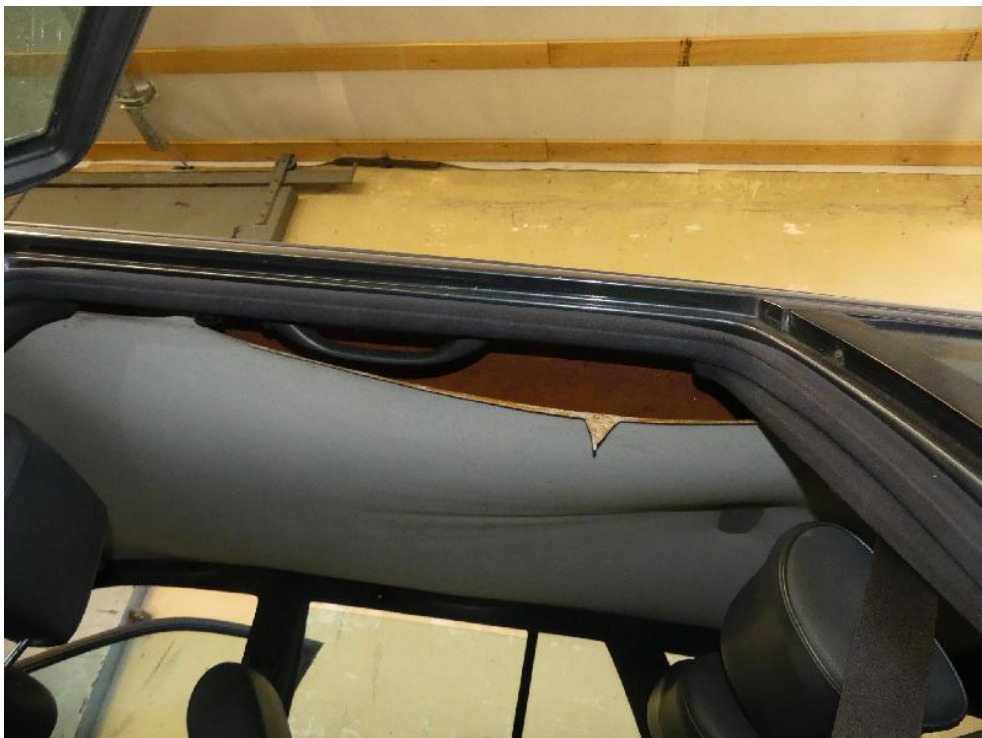
Bild: 32 Explizite Detailansicht Ablösung Innenhimmel

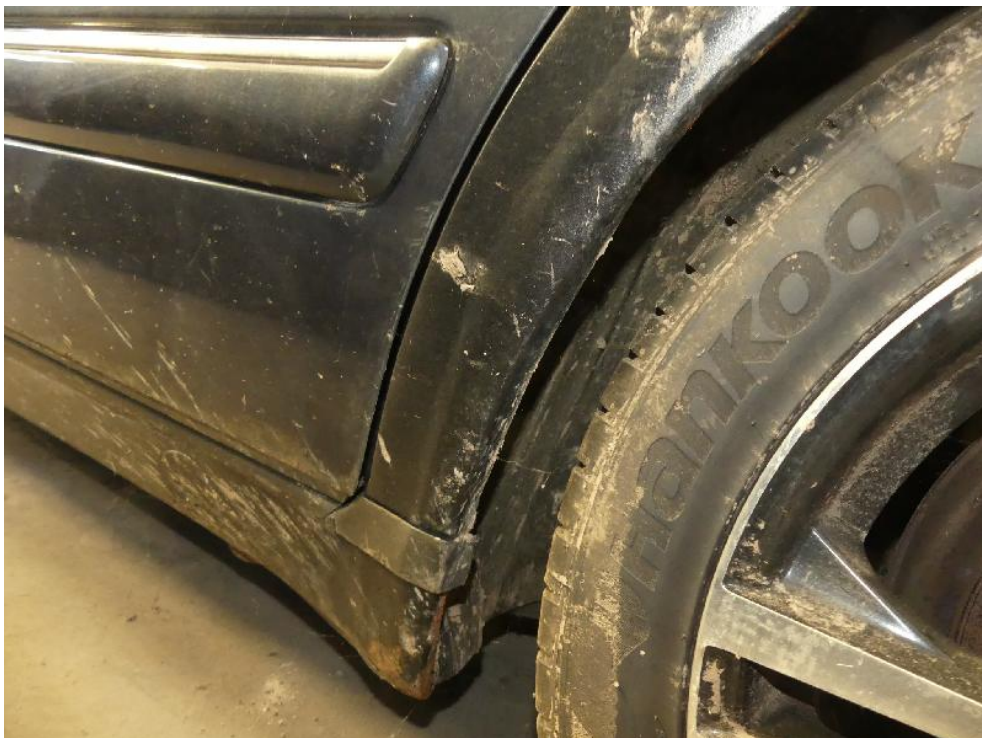
Bild: 38 Seitenwand links korrodiert

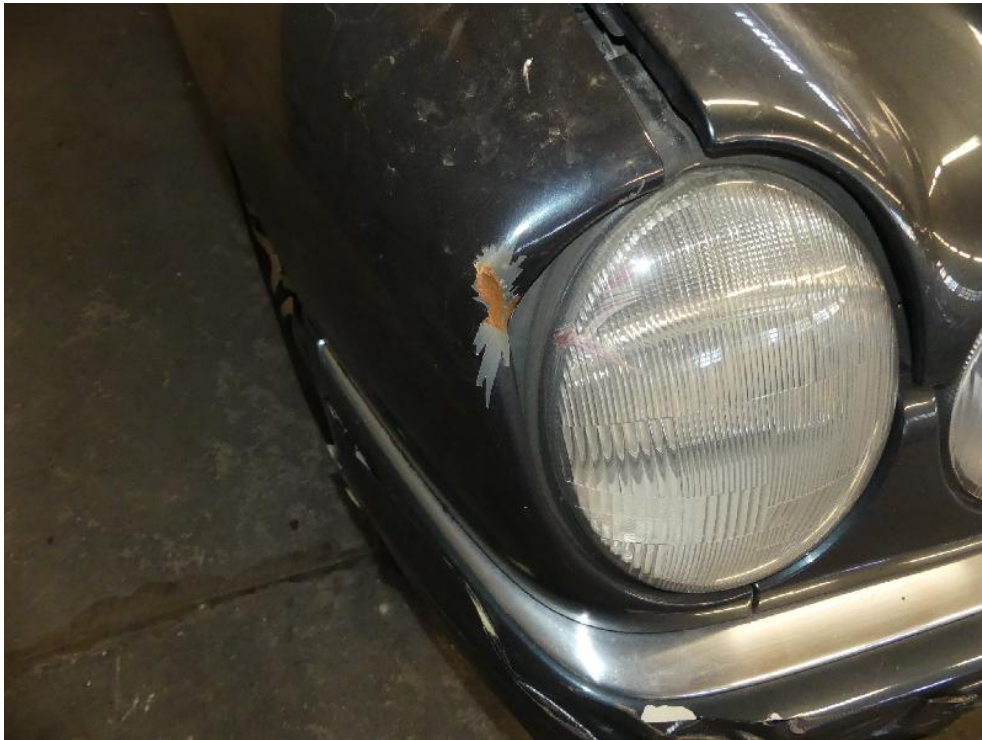
| Kotflügel, vorn rechts | 270 µm |

Bild: 39 Kotflügel vorn rechts deformiert.

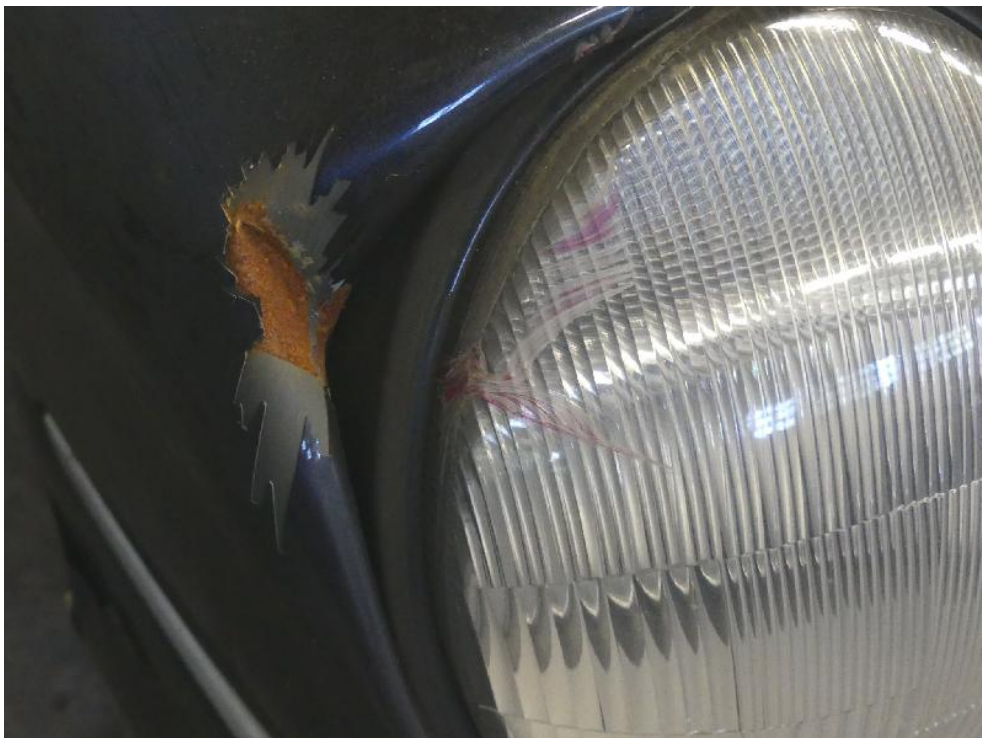
Bild: 40 Hauptscheinwerfer rechts in der Streuscheibe gebrochen.

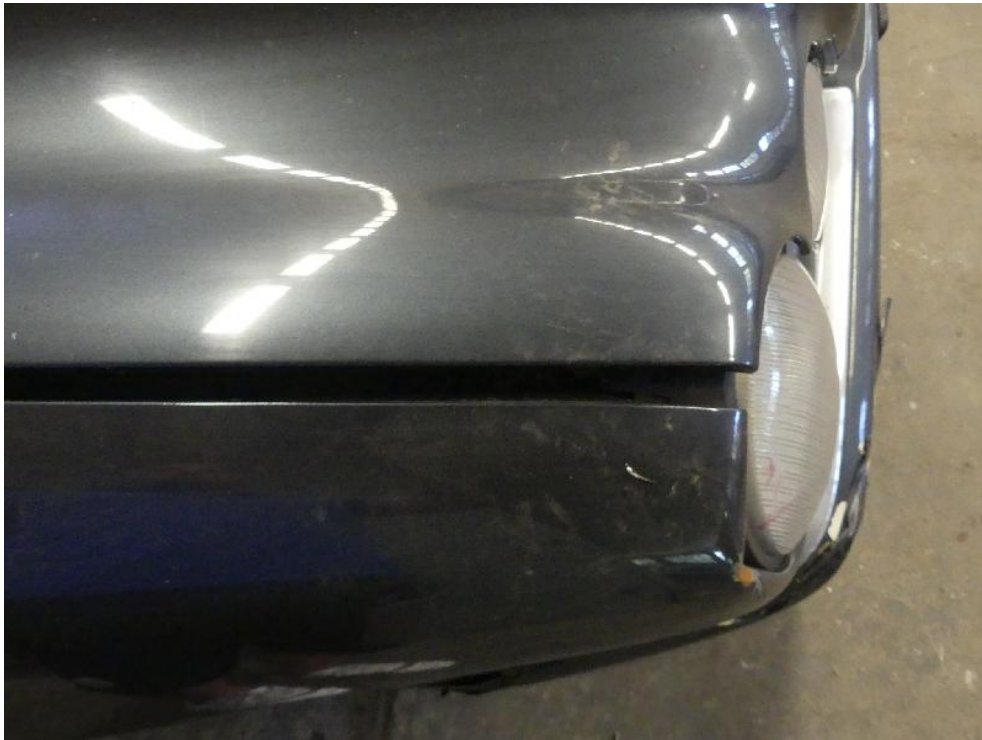
Bild: 41 Einbaulage Kotflügel nach außen versetzt.

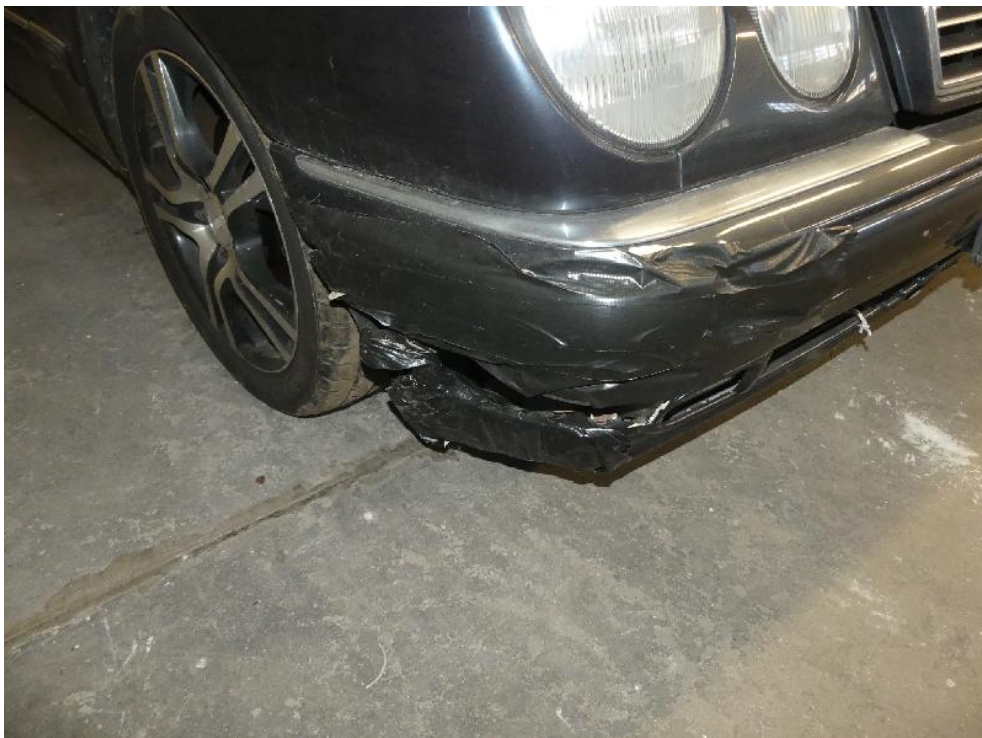
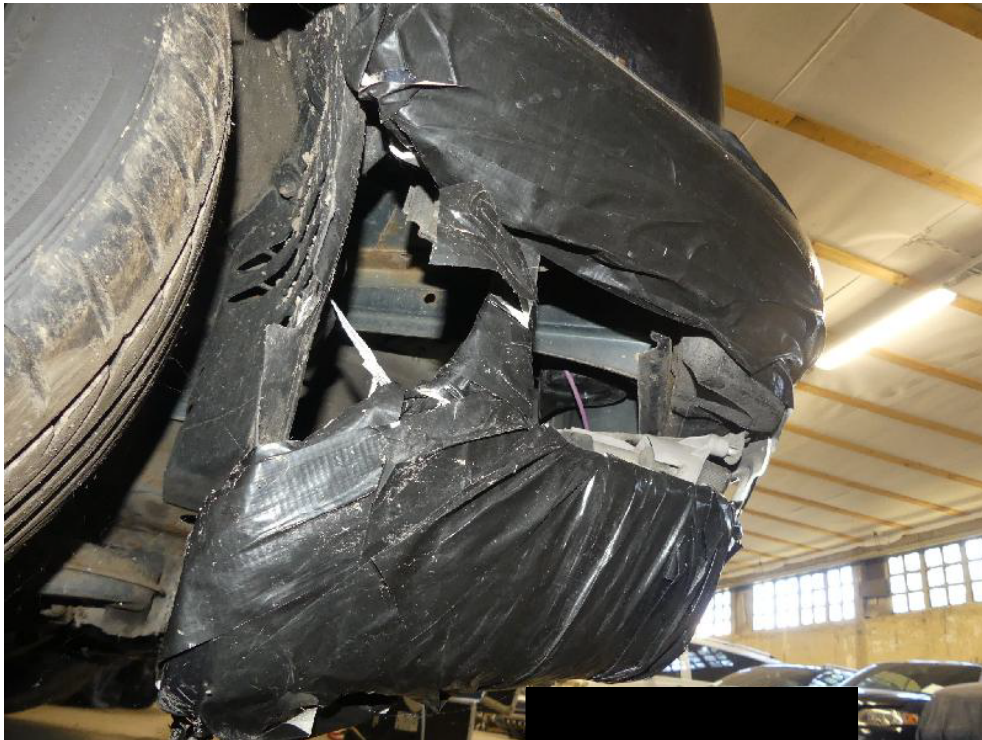
Bild: 42 Ansicht Frontverkleidung rechts ....

Bild: 43 .... diese ist großflächig ausgebrochen / zerstört.

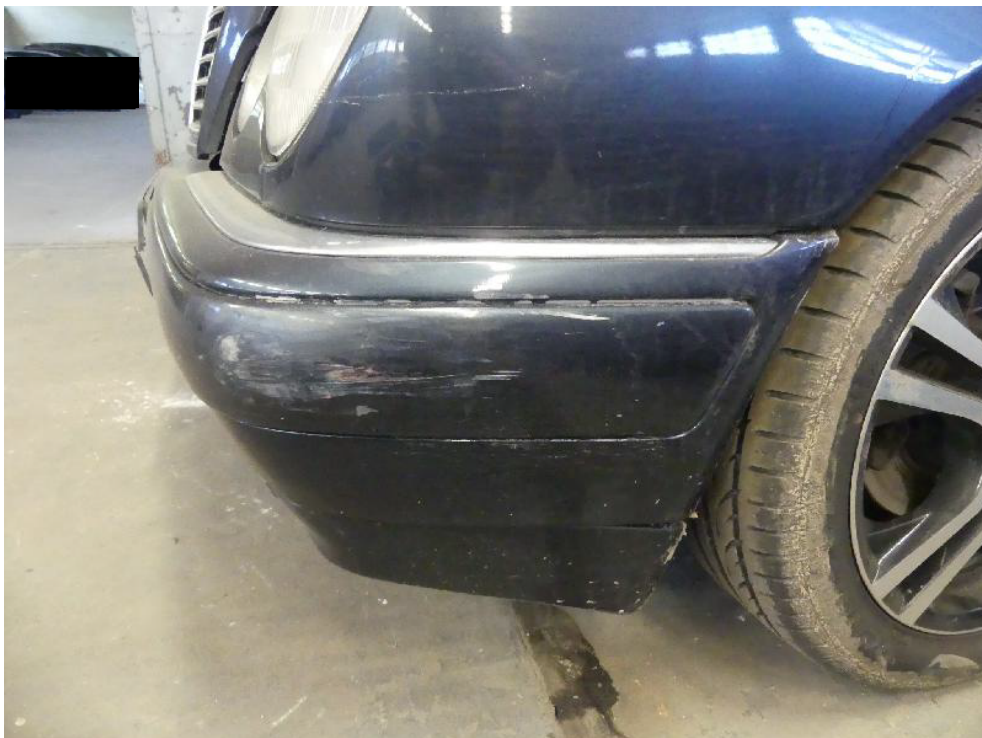
Bild: 44 Schutzleiste Frontverkleidung links markiert.

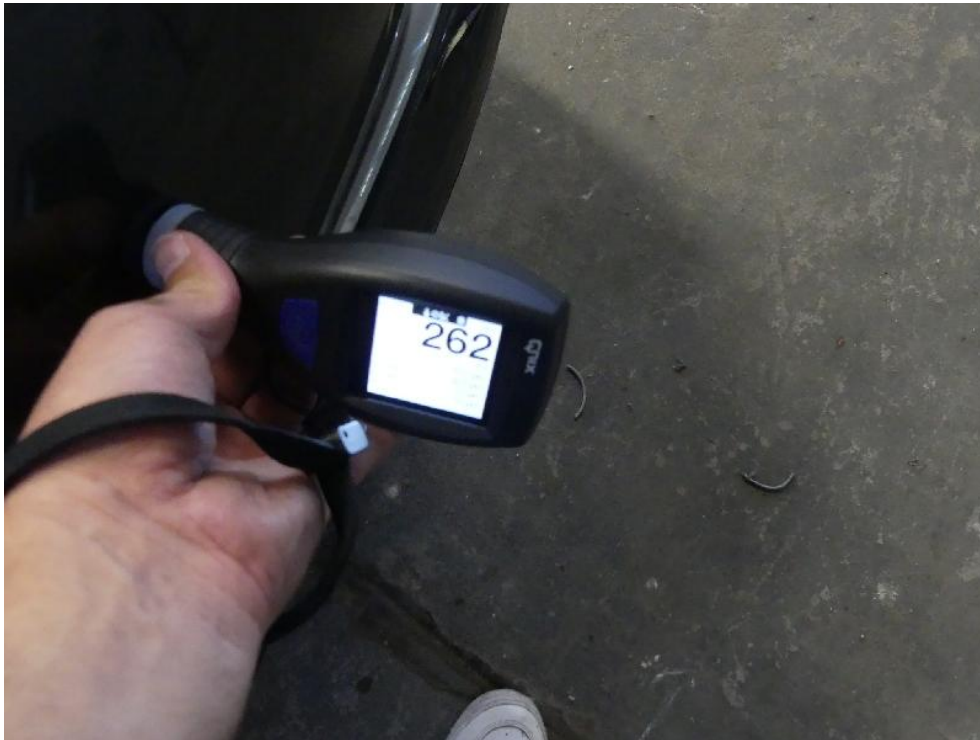
Bild: 45 Lackschichtdickenmessung vorgenommen, Protokoll ist in der Bewertung offengelegt.

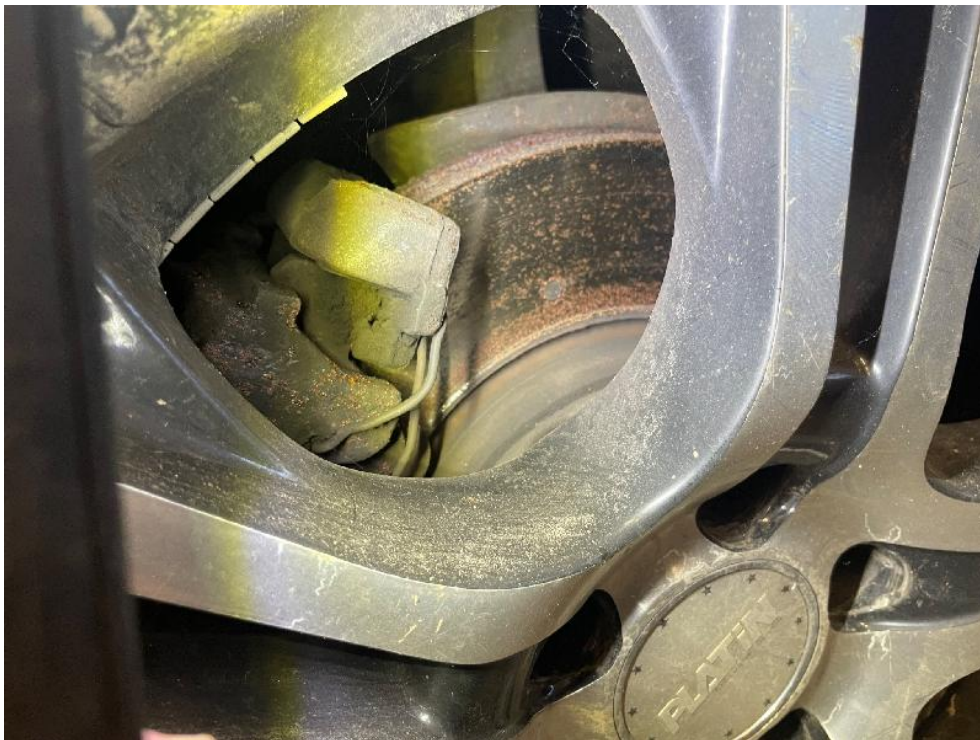
Bild: 46 Ansicht Bremsanlage, Standschäden sind erkennbar
