Fahrzeugbewertung

Akte BETL26155

Vom 04.05.2026

Audi A6 Avant (4F5)

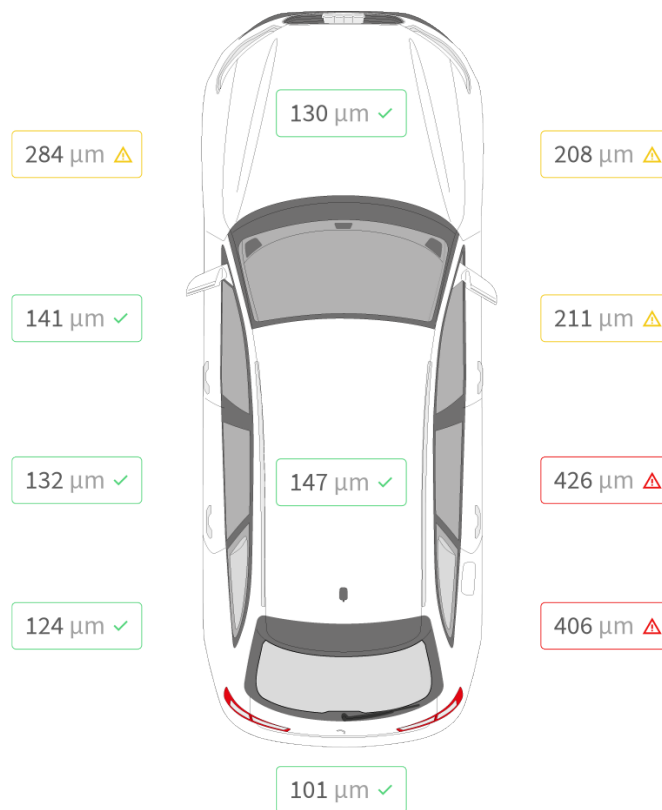
Lackschichtdicke

Bauteil	Messwerte (µm)
Kotflügel links	284 ⚠
Motorhaube	130 ✓
Kotflügel rechts	208 ⚠
Fahrertür	141 ✓
Beifahrertür	211 ⚠
Fondtür links	132 ✓
Dach	147 ✓
Fondtür rechts	426 ⚠
Seitenwand links	124 ✓
Seitenwand rechts	406 ⚠
Hinten mittig	101 ✓

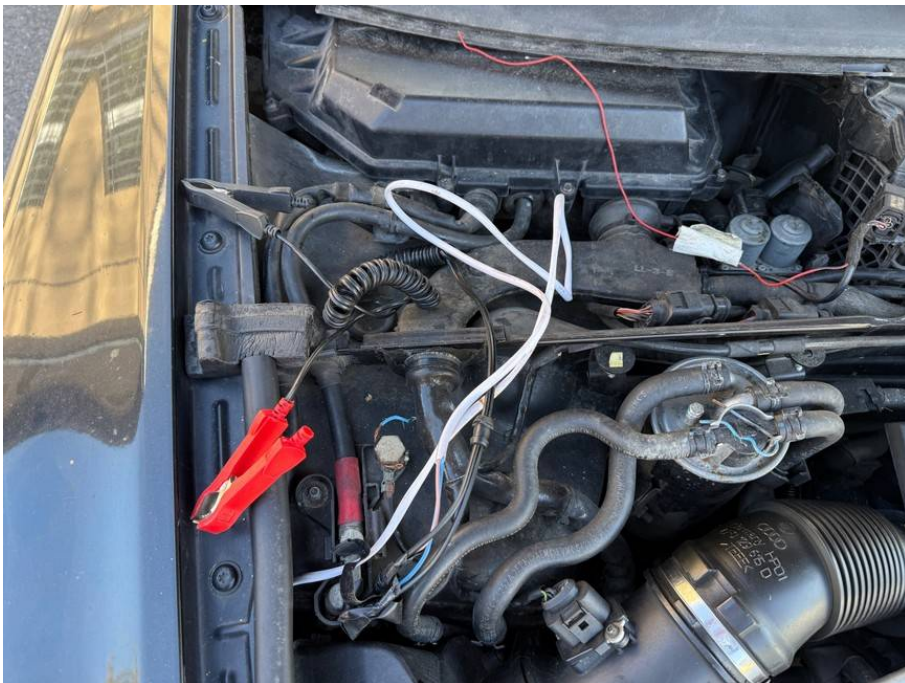
Foto 10

Frontverkleidung verkratzt und gebrochen, linker Kotflügel gestaucht, linker Schweller mehrfach eingedrückt, innere Rückleuchten gebrochen, Heckverkleidung rechtsseitig überdrückt, Türen rechts unsachgemäß überlackiert, Korrosion an Tür rechts und Schweller rechts, Dachantenne fehlt, Bremscheiben rundum stark verschlissen, im Motorraum finden sich eigenverlegte Kabel deren Funktion nicht bekannt ist; starke Gebrauchsspuren;

Kabel/Leitungen in Eigenbau zusätzlich angebracht, Funktion unklar

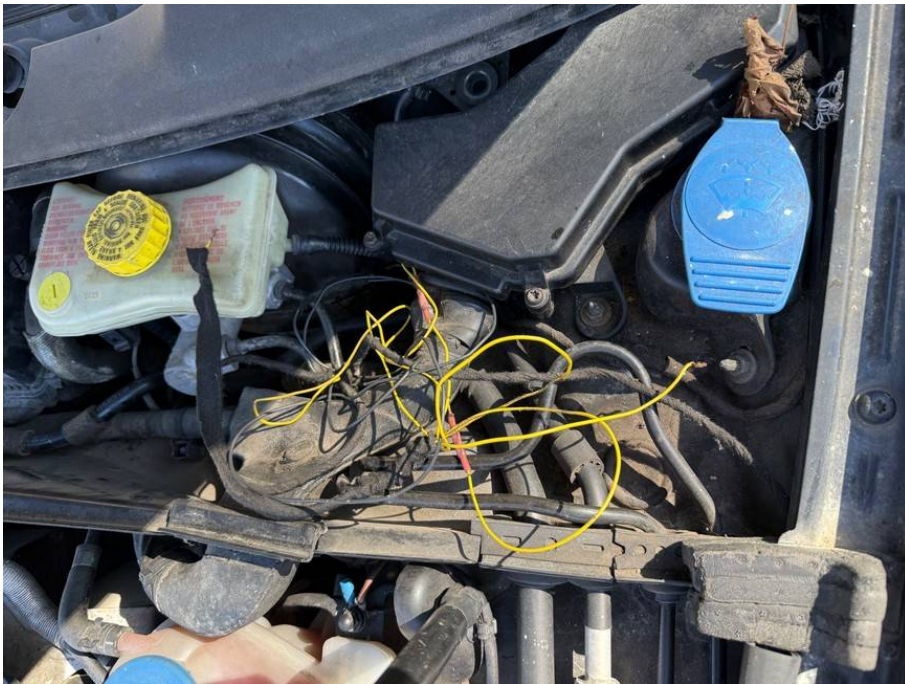
Foto 11

Kabel/Leitungen in Eigenbau zusätzlich angebracht, Funktion unklar

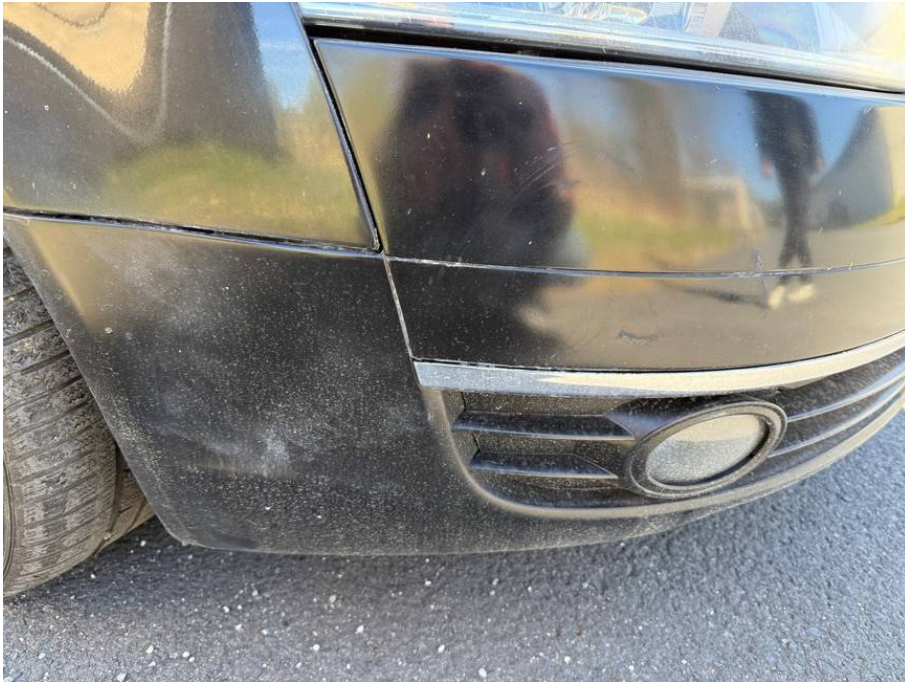
Foto 27

Frontverkleidung rechtsseitig beschädigt

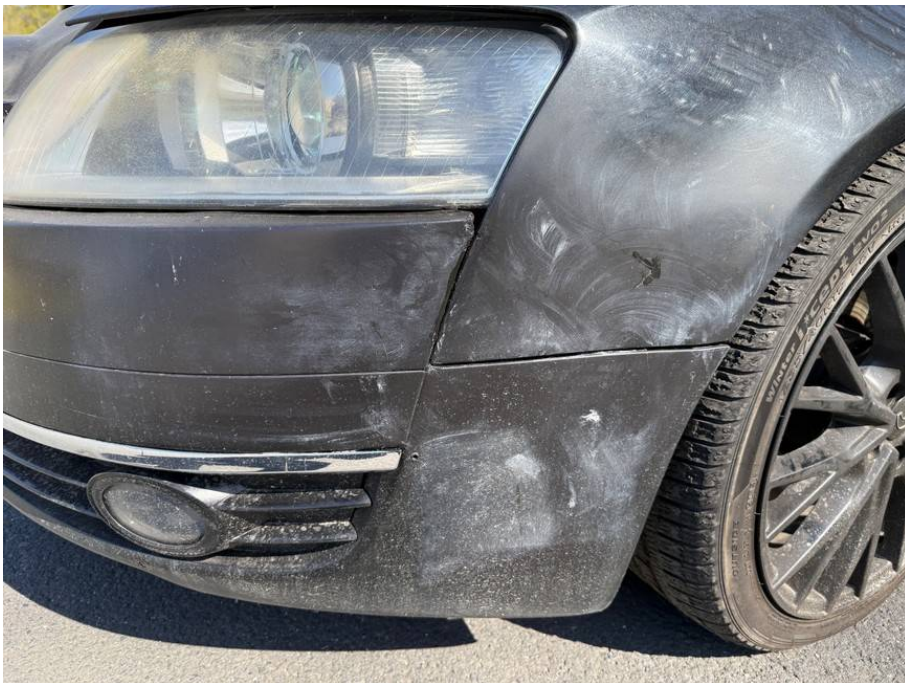
Foto 28

Frontverkleidung linksseitig gebrochen

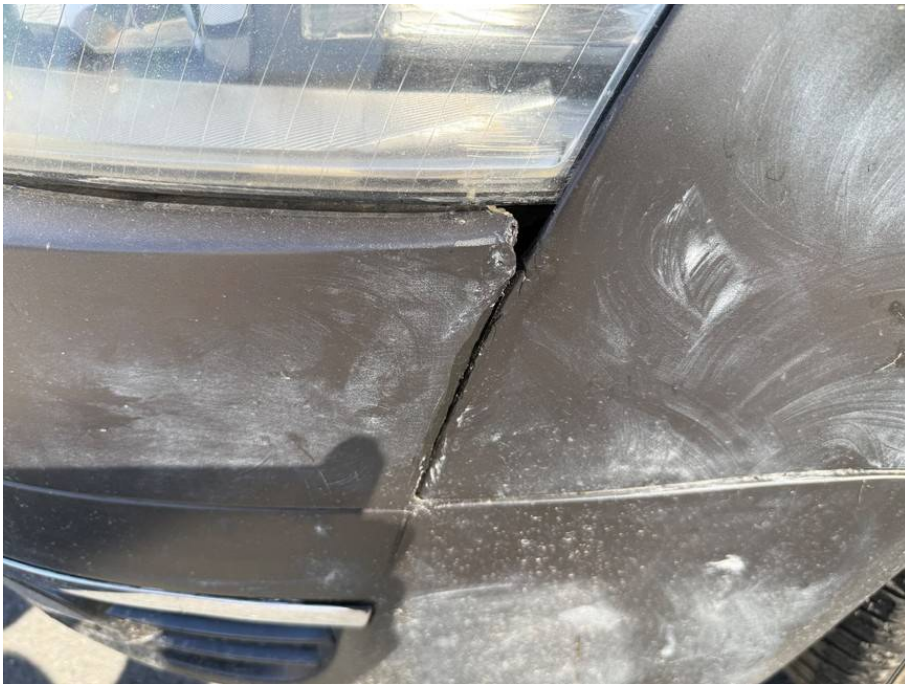
Foto 29

Frontverkleidung linksseitig gebrochen, Kotflügel beschädigt

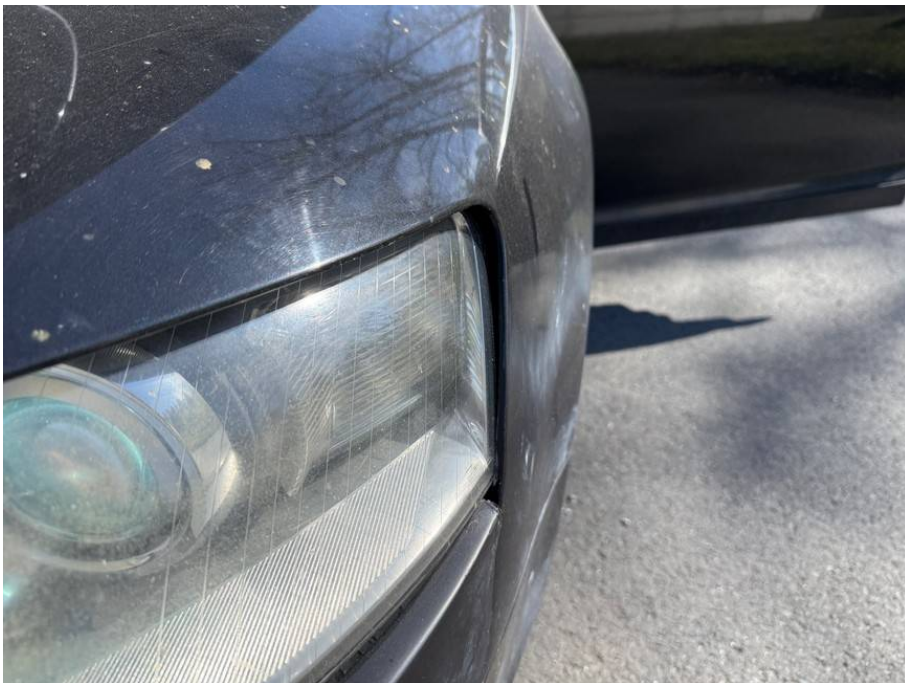
Foto 30

Kotflügel gestaucht

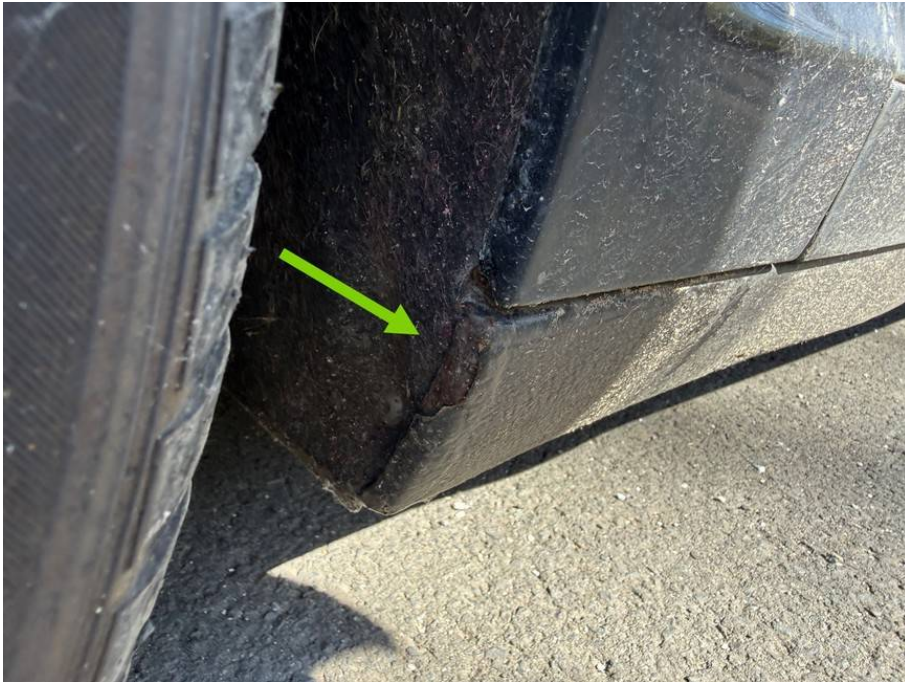
Foto 31

Korrosion Schweller links

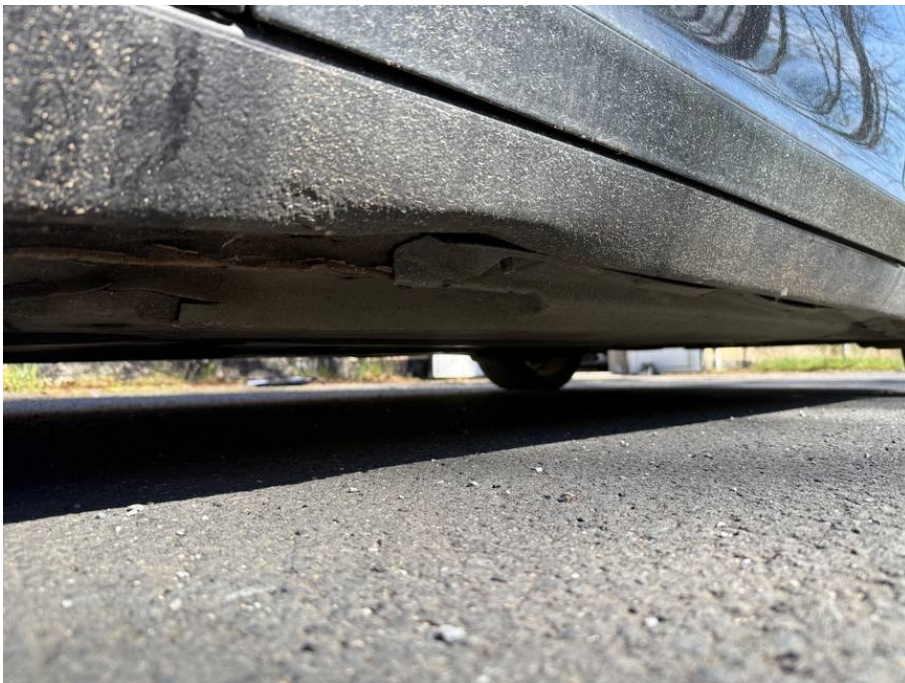
Foto 32

Linker Schweller eingedrückt

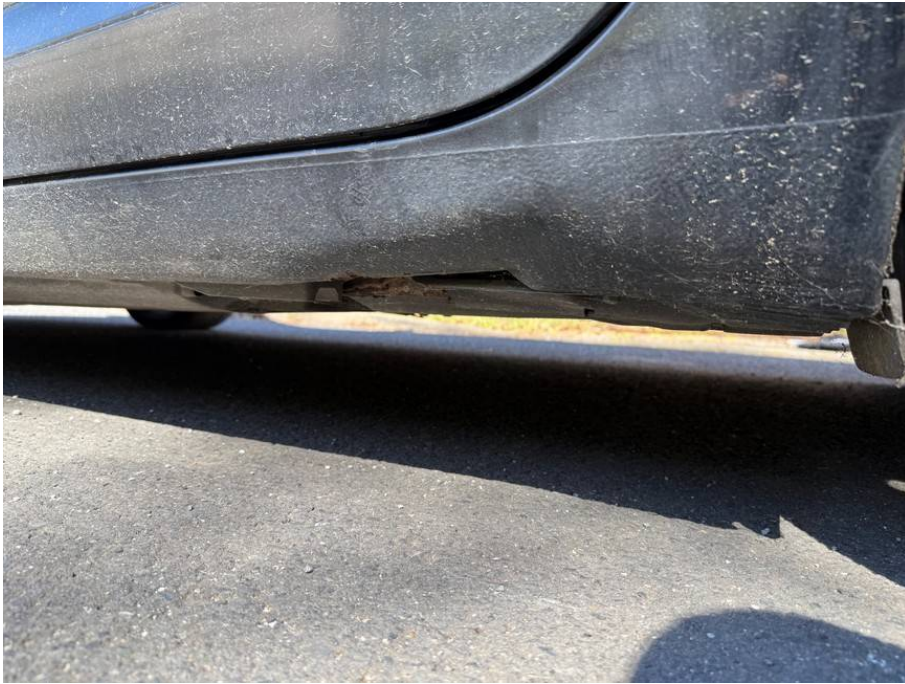
Foto 33

Linker Schweller eingedrückt

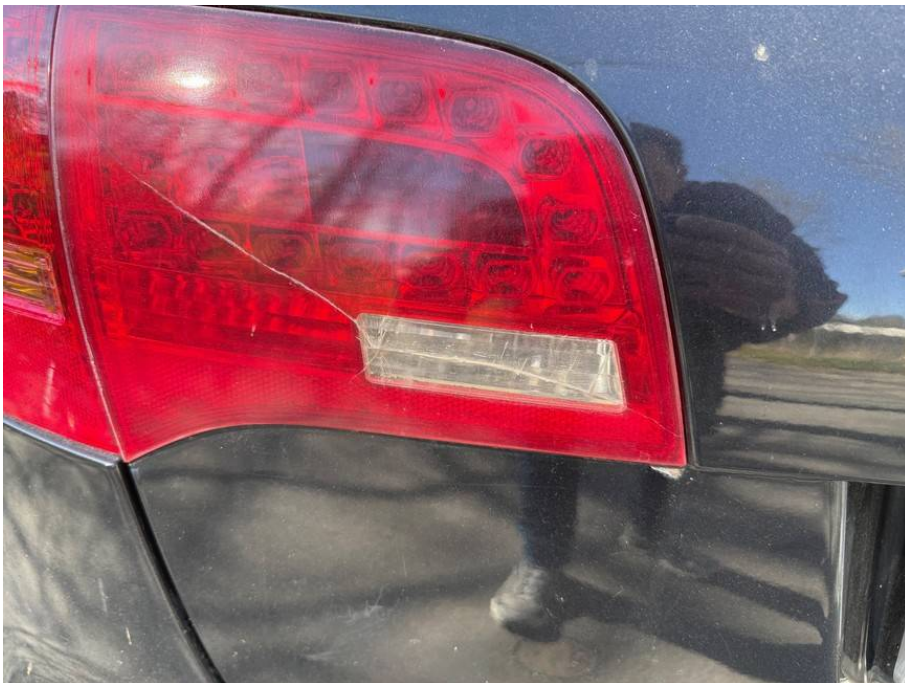
Foto 34

Rücklicht gebrochen

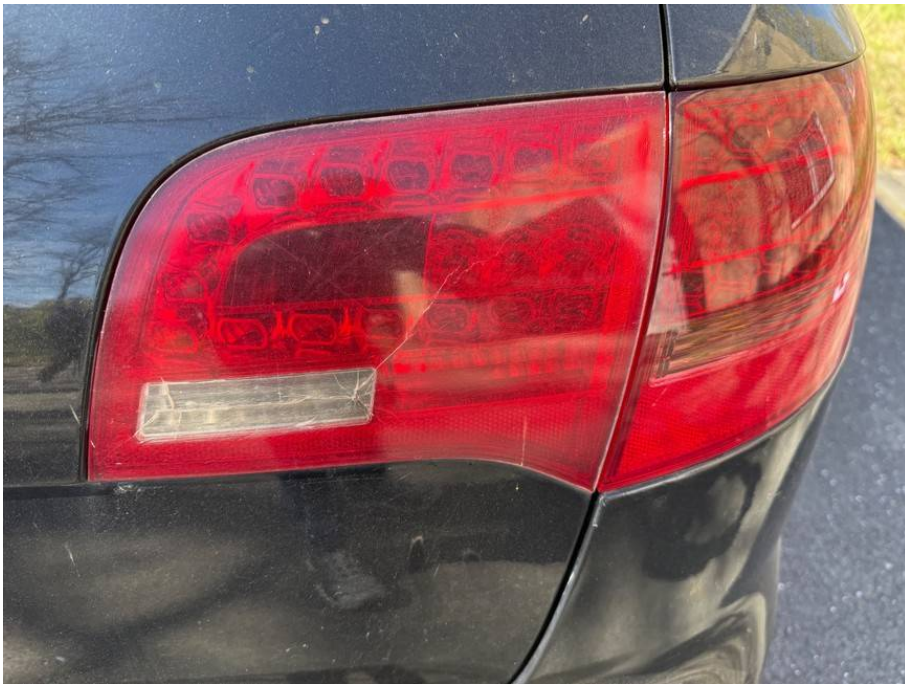
Foto 35

Rücklicht gebrochen

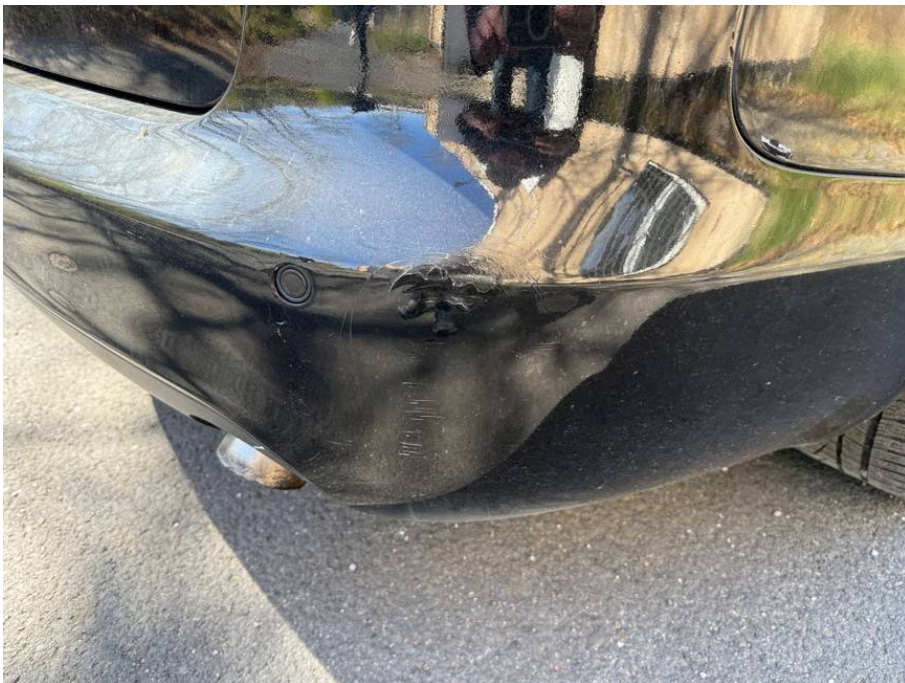
Foto 36

Heckverkleidung gebrochen

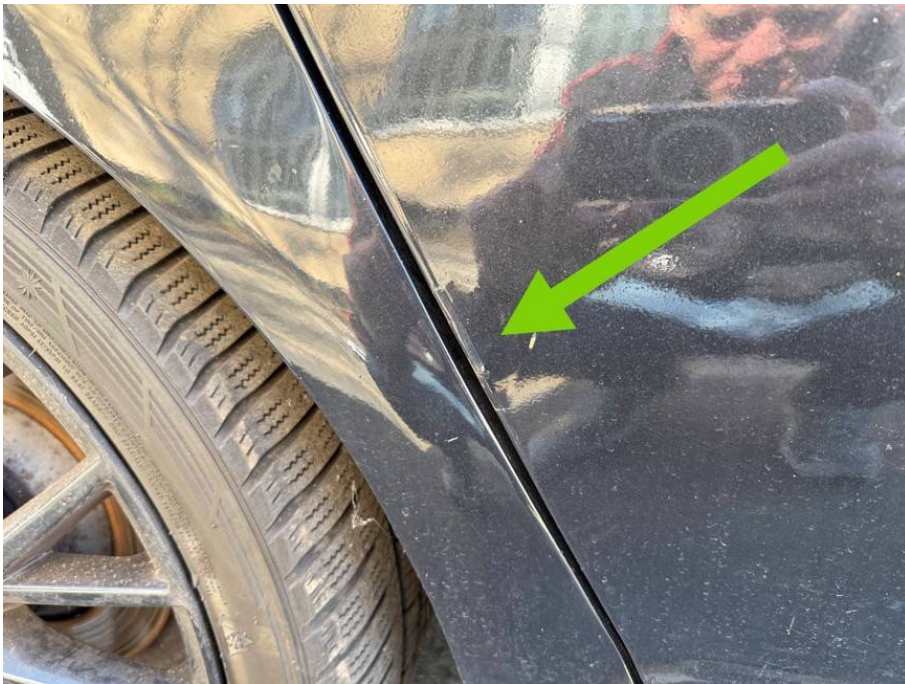
Foto 37

Lackläufer Tür h.r.

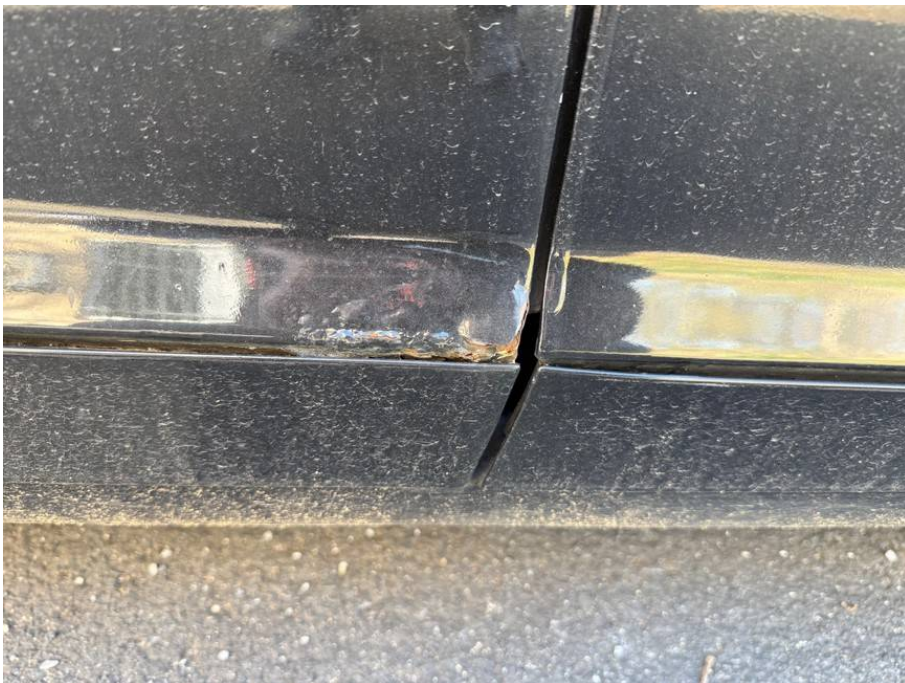
Foto 38

Korrosion Tür h.r.

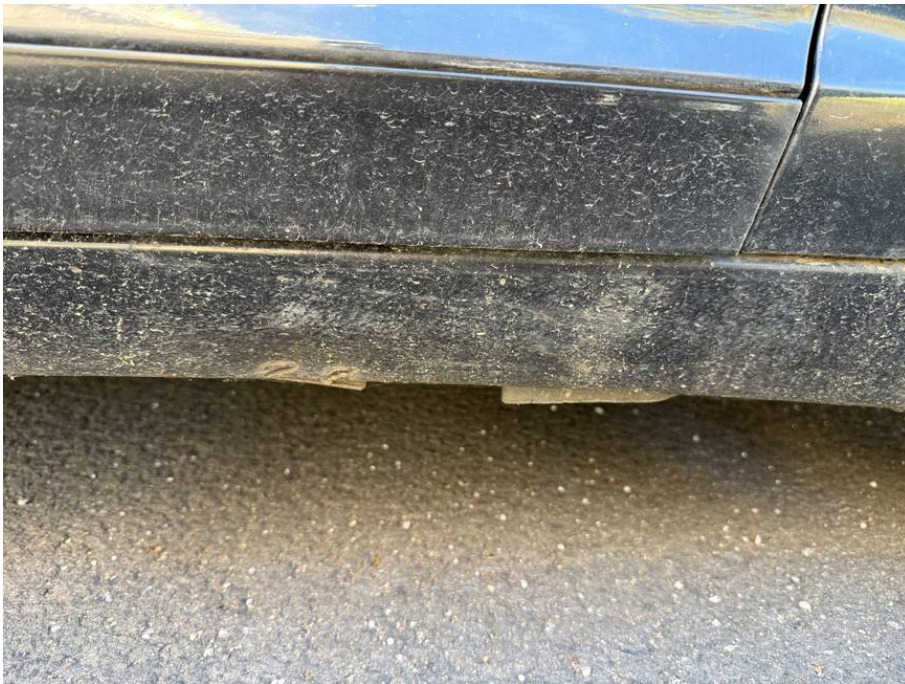
Foto 39

Schweller rechts eingedrückt

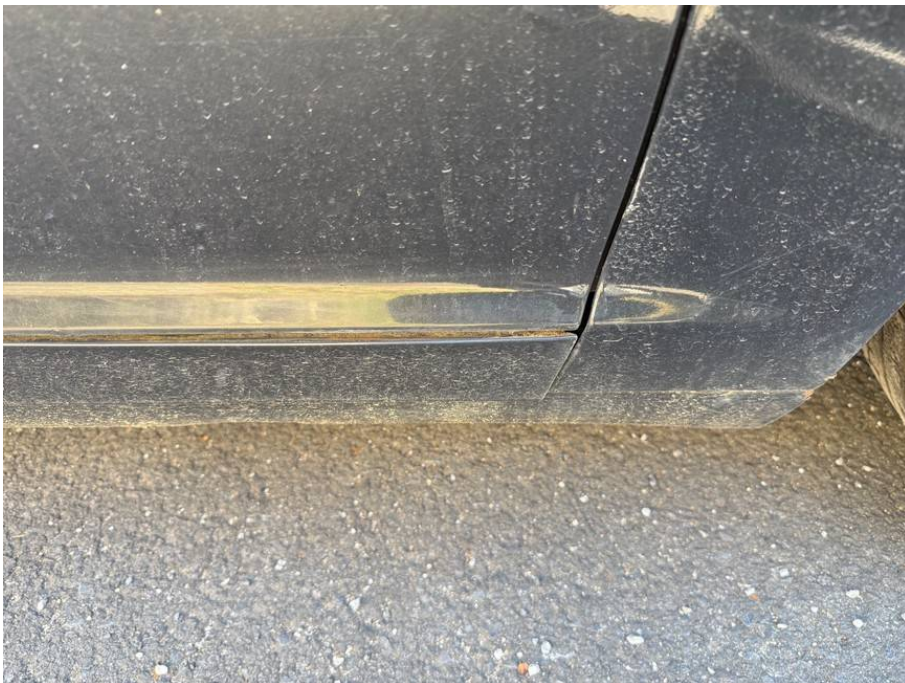
Foto 40

Stoßleiste unten Tür v.r. gelöst

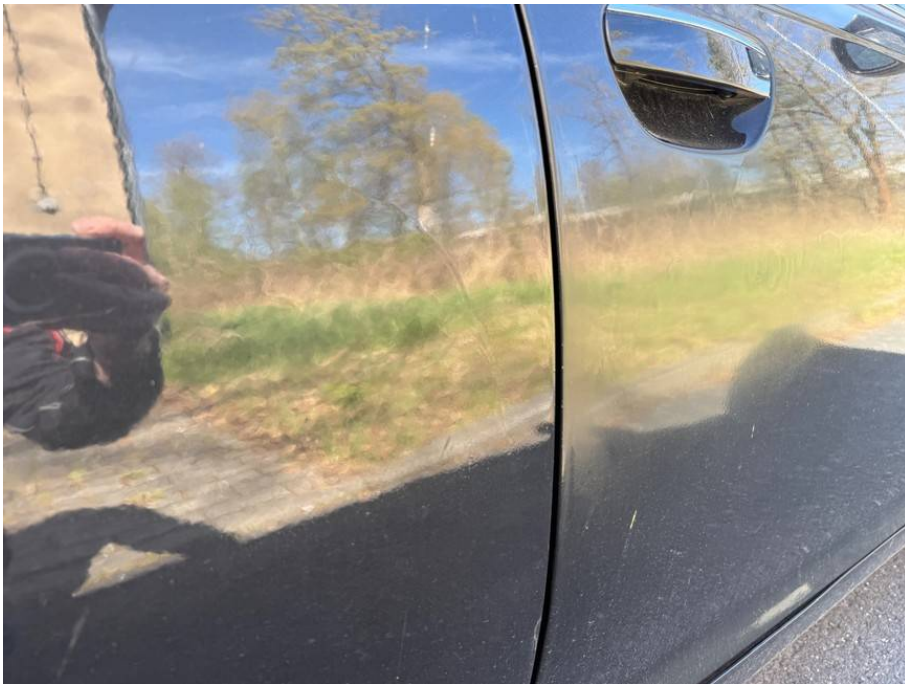
Foto 41

Türen rechts unsachgemäß überlackiert

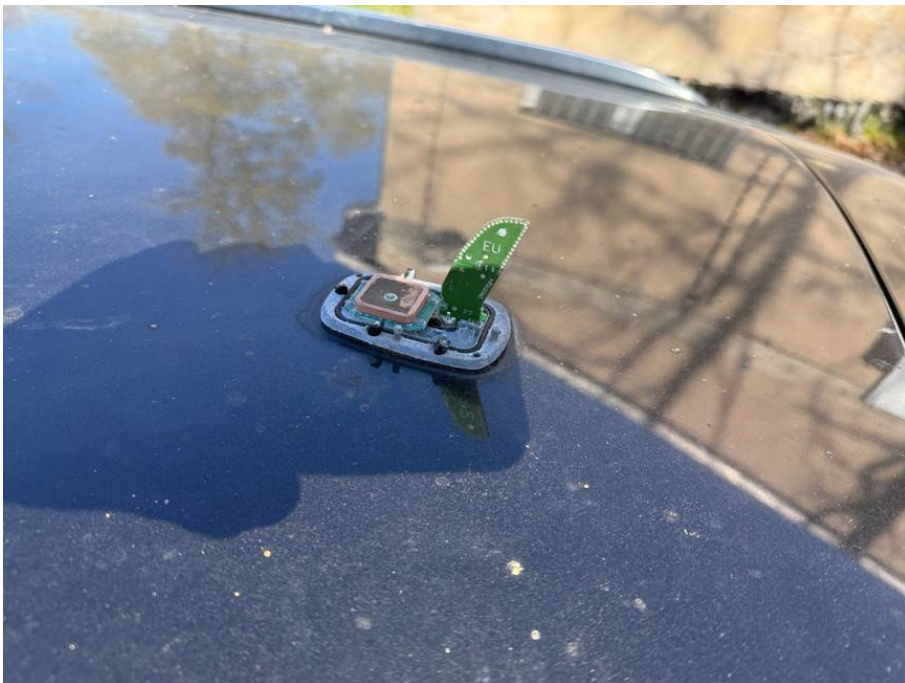
Foto 42

Dachantenne fehlt

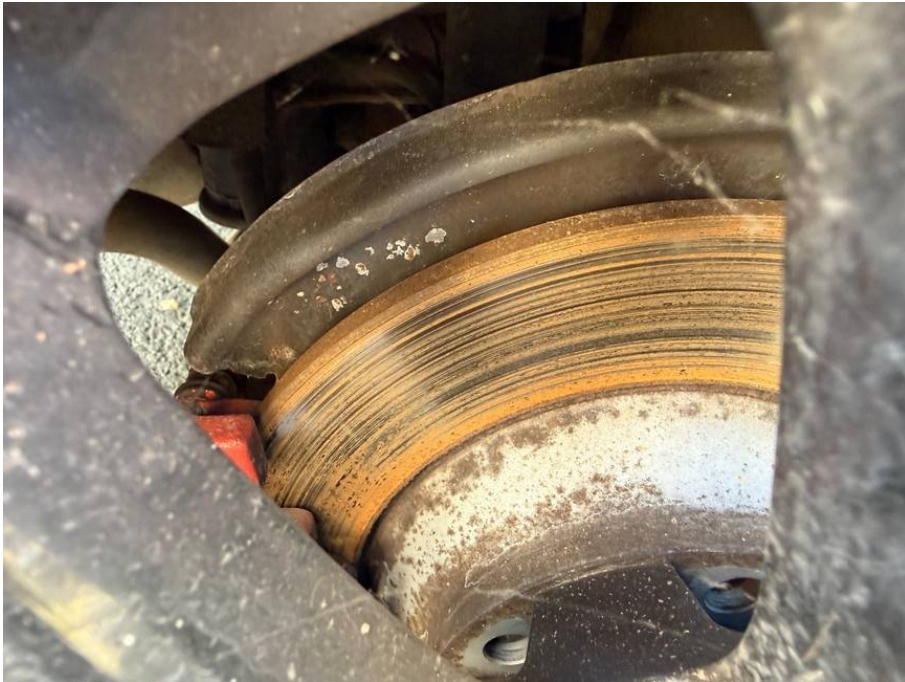
Foto 43

Bremsscheiben rundum stark korrodiert

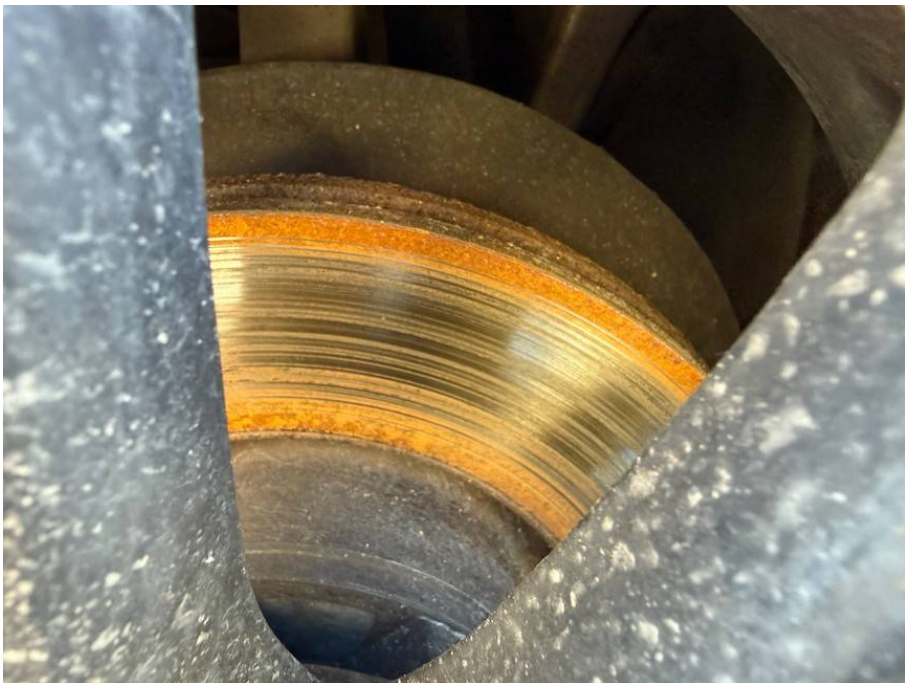
Foto 44

Bremsscheiben rundum stark korrodiert
