Fahrzeugbewertung

Mercedes-Benz

SLK Roadster / SLK 230 Kompressor

G u t a c h t e n

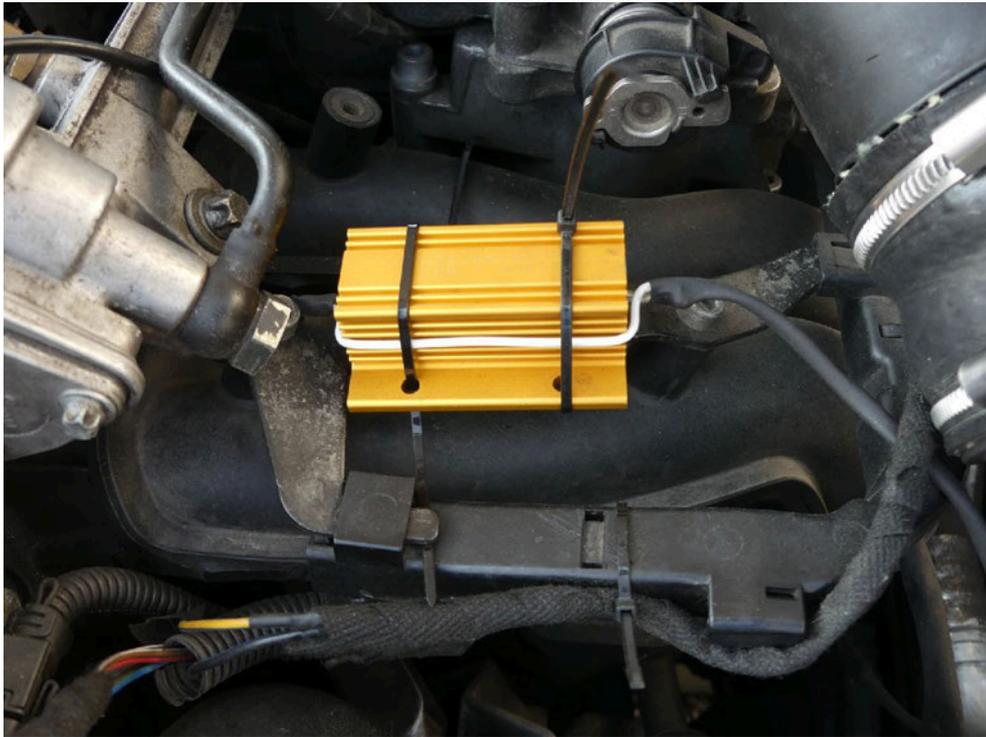
Bild: 29 Diverse individuelle Nachrüstung Motorraum.

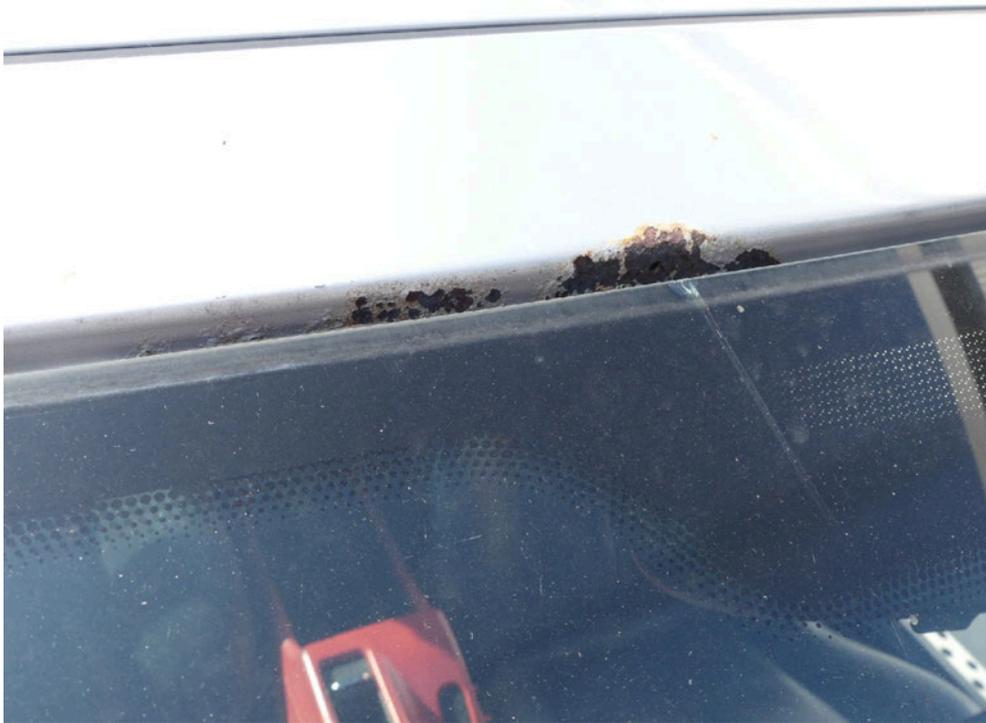
Bild: 35 Detailansicht Scheibenrahmen, dieser ist korrodiert.

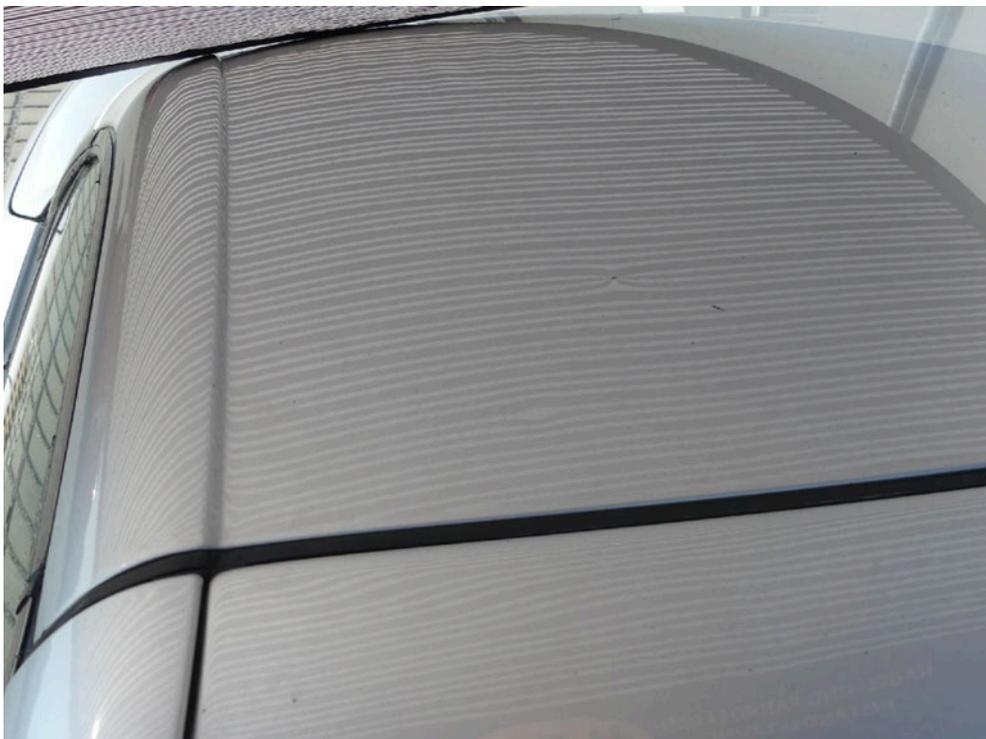
Bild: 36 Punktuelle Eindellung im Fahrzeugdach vorhanden.

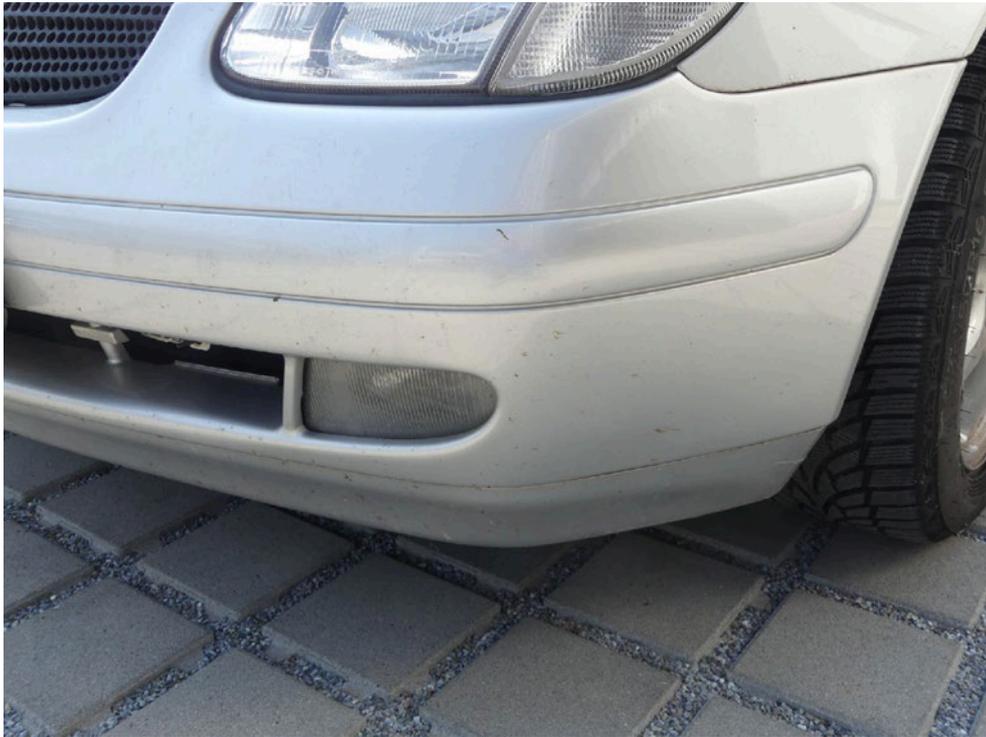
Bild: 37 Frontverkleidung weist erhebliche Steinschläge auf.

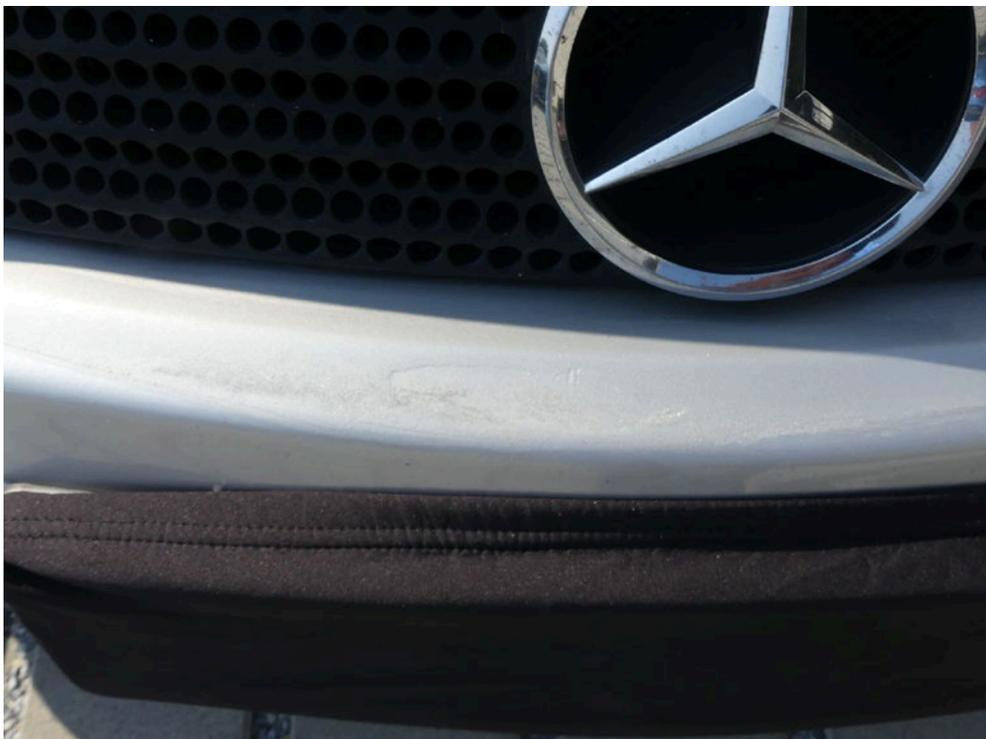
Bild: 38 Klarlackablösung Frontverkleidung mittig.

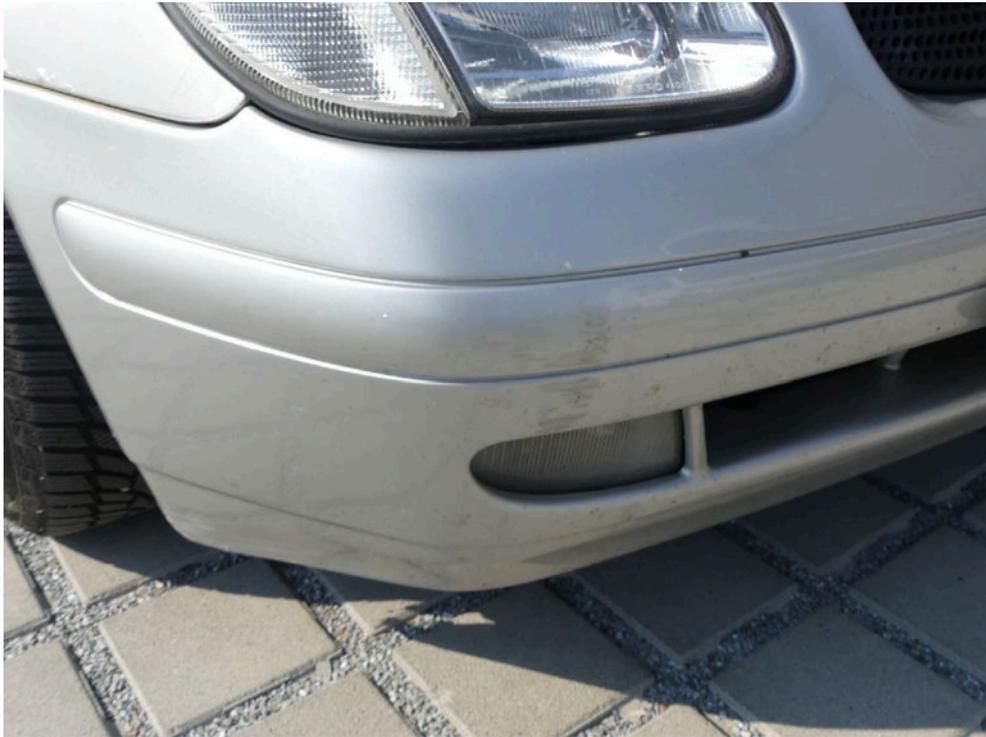
| Reparierte Vorschäden | Frontschaden rechts |
| Bemerkung | Lackschichtdickenmessung durchgeführt - Nachlackierung feststellbar: Front rechts |

Bild: 39 Ausweisung Beschädigung Frontverkleidung rechts.

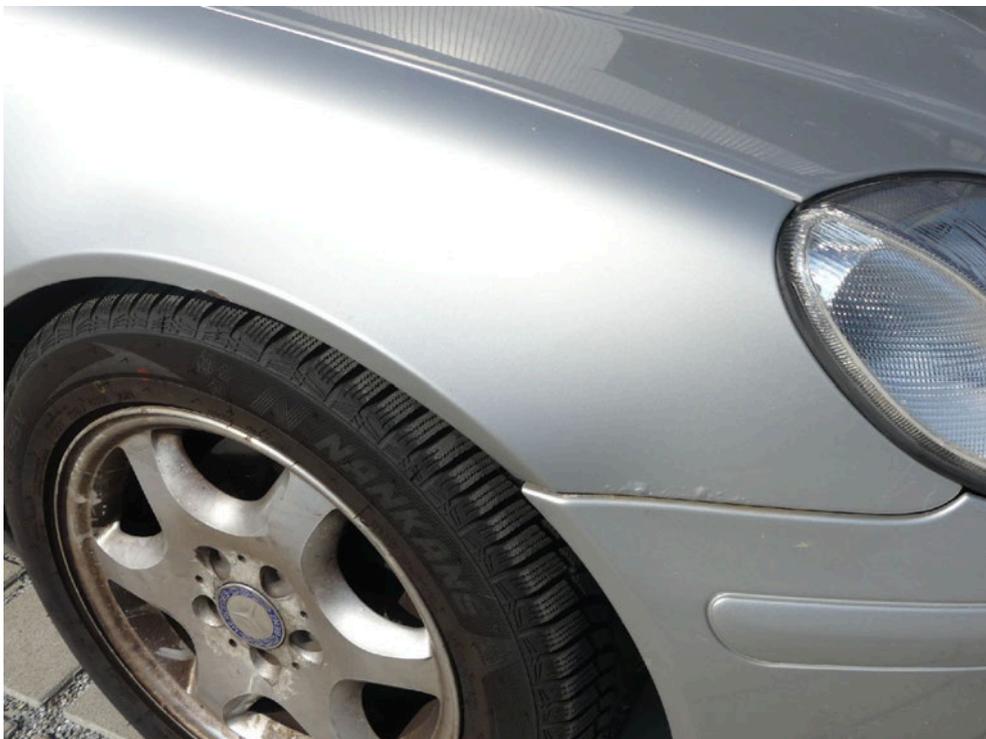
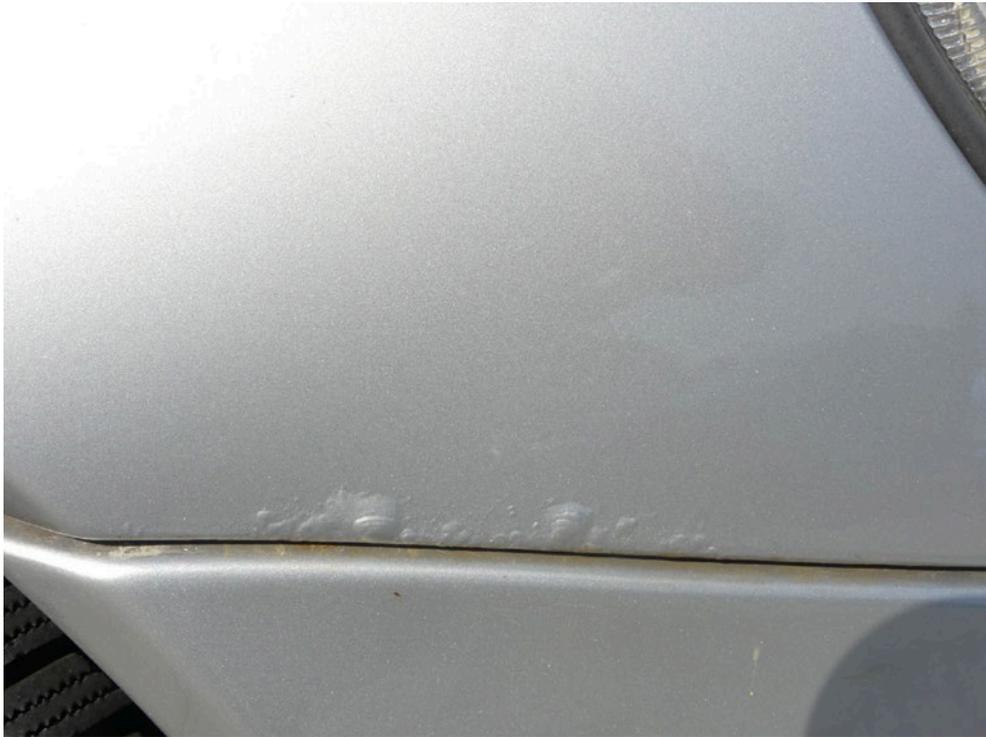
Bild: 40 Ansicht Kotflügel vorn rechts ...

Bild: 41 ... hierbei ist ein sichtbare Korrosion vorhanden.

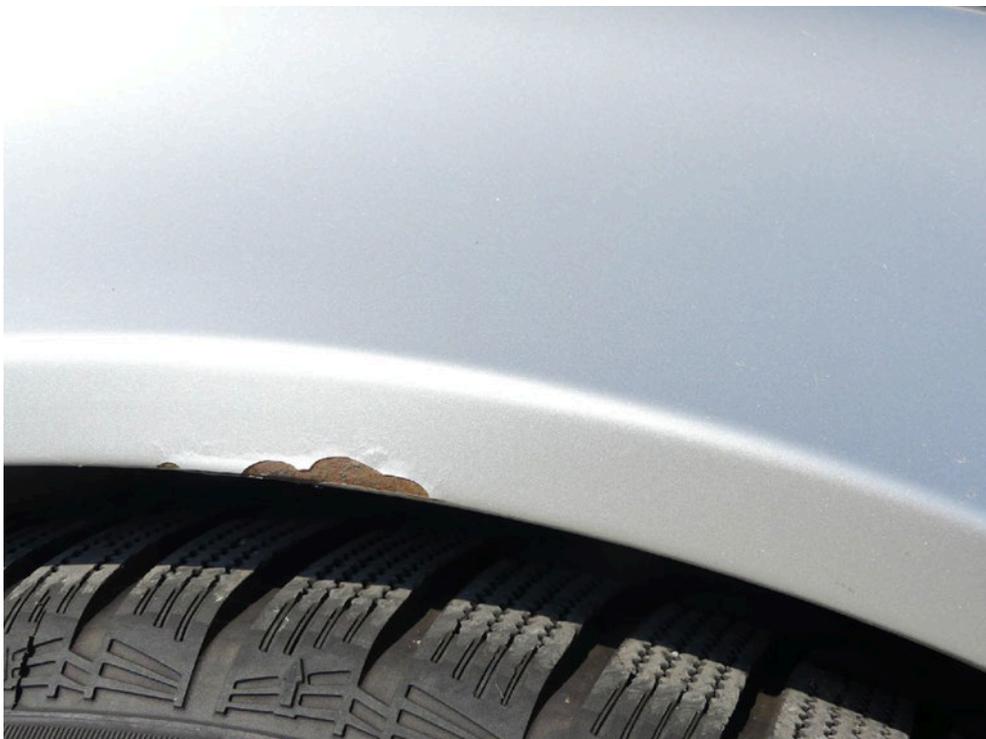
Bild: 42 Weiterführend ist der Lackaufbau durch Korrosion partiell abgetragen.

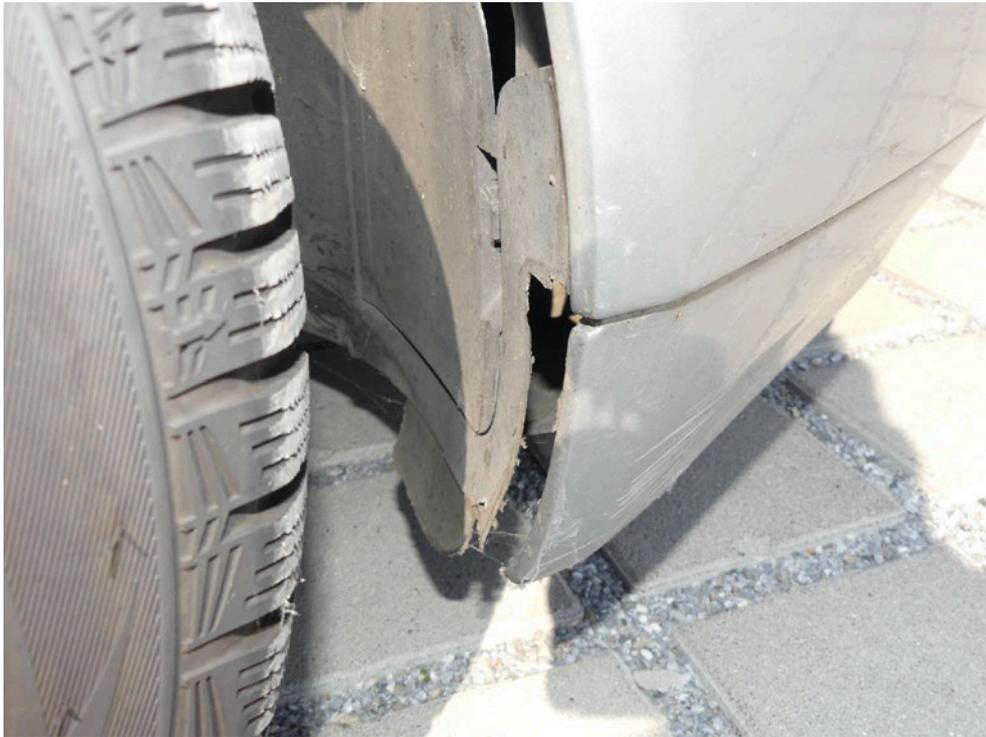
Bild: 43 Radhausverkleidung vorn rechts beschädigt.

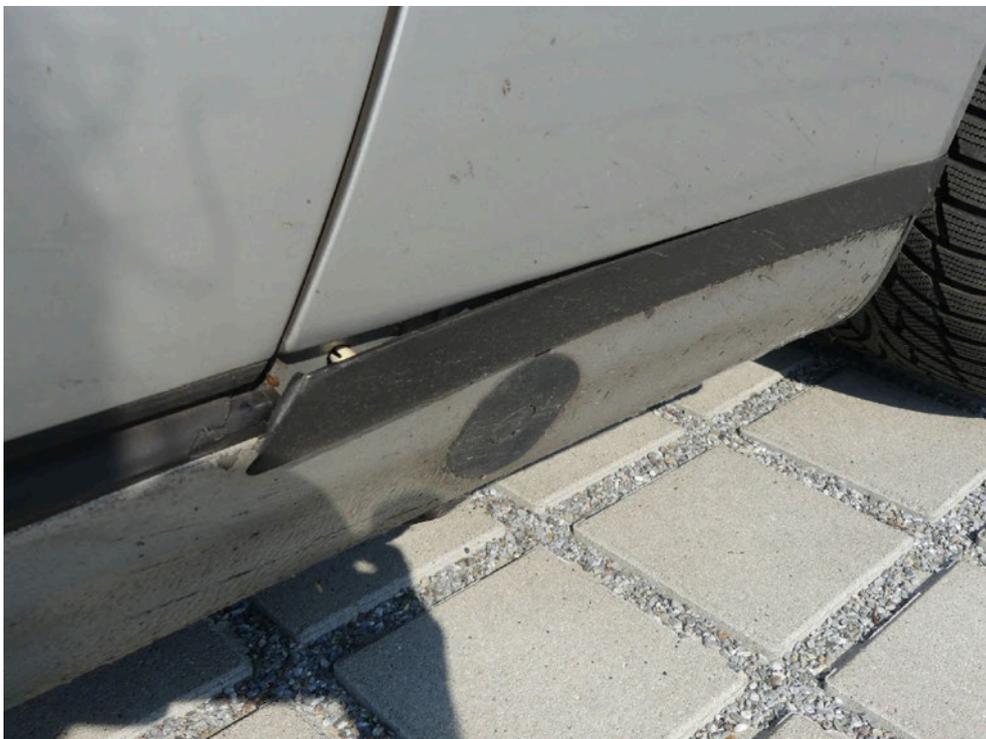
Bild: 44 Seitliche Leiste Schweller im Übergang zum Kotlügen ist lose.

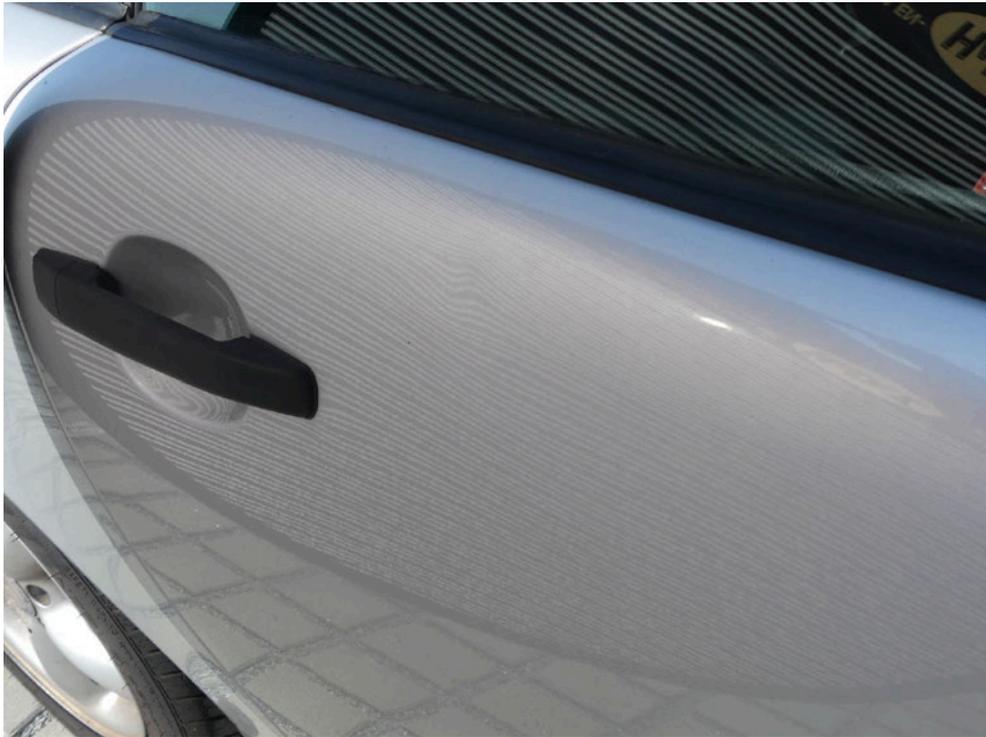
Bild: 45 Türaußehaut Beifahrertür deformiert.

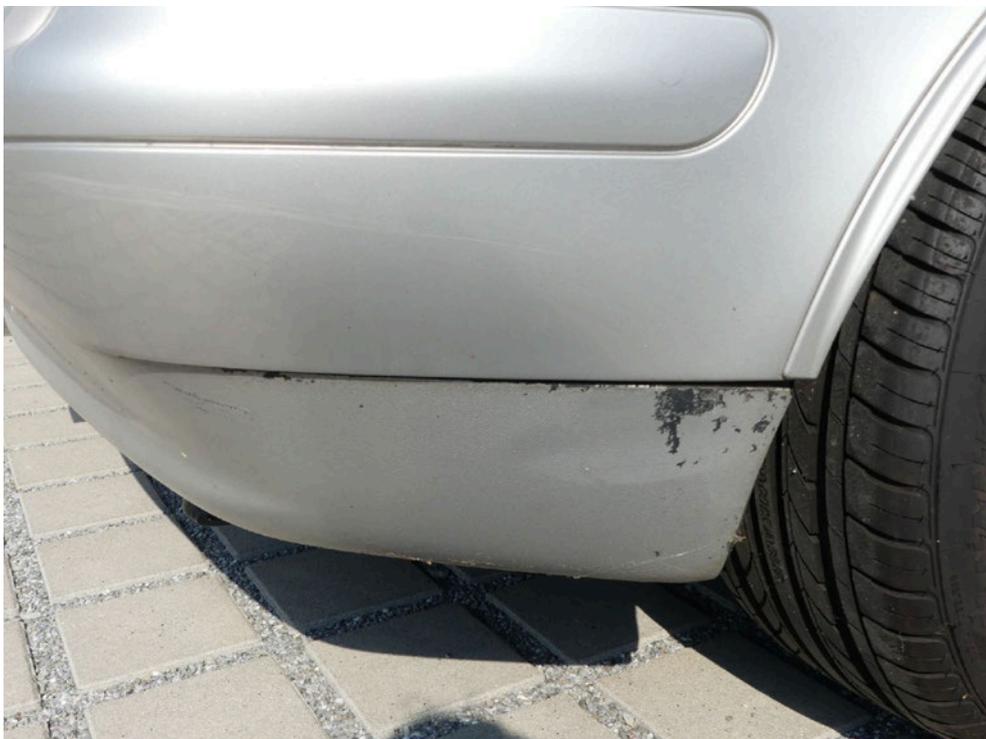
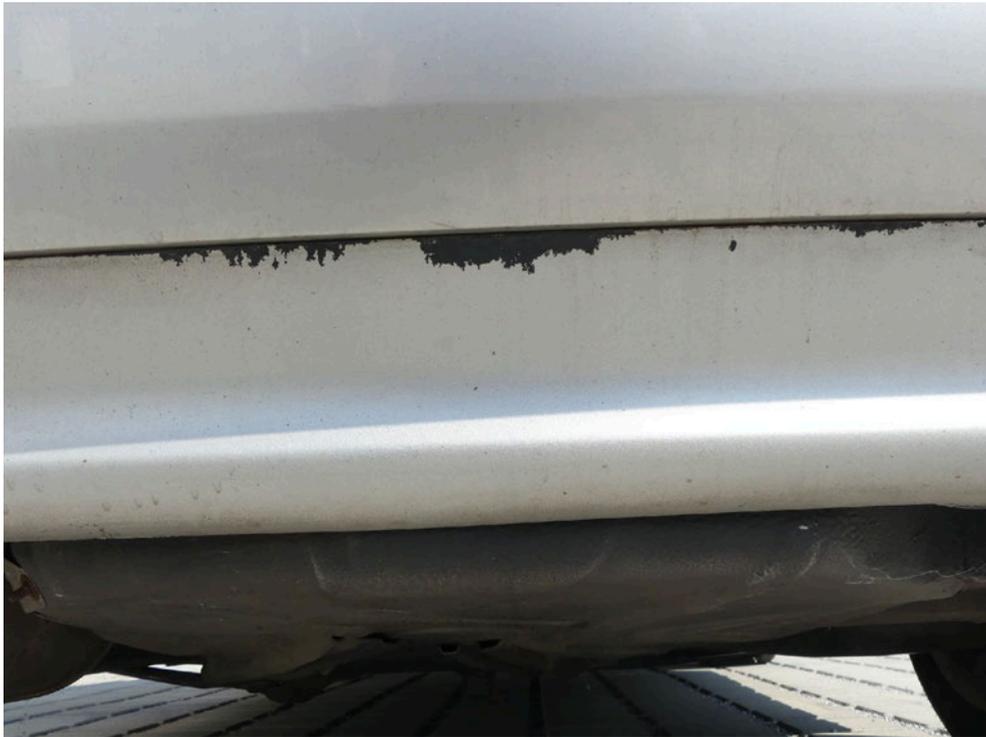
Bild: 46 Detailansicht Spoileransatz Heckverkleidung

Bild: 47 Ansicht wie vor, der Lackaufbau löst sich ab.

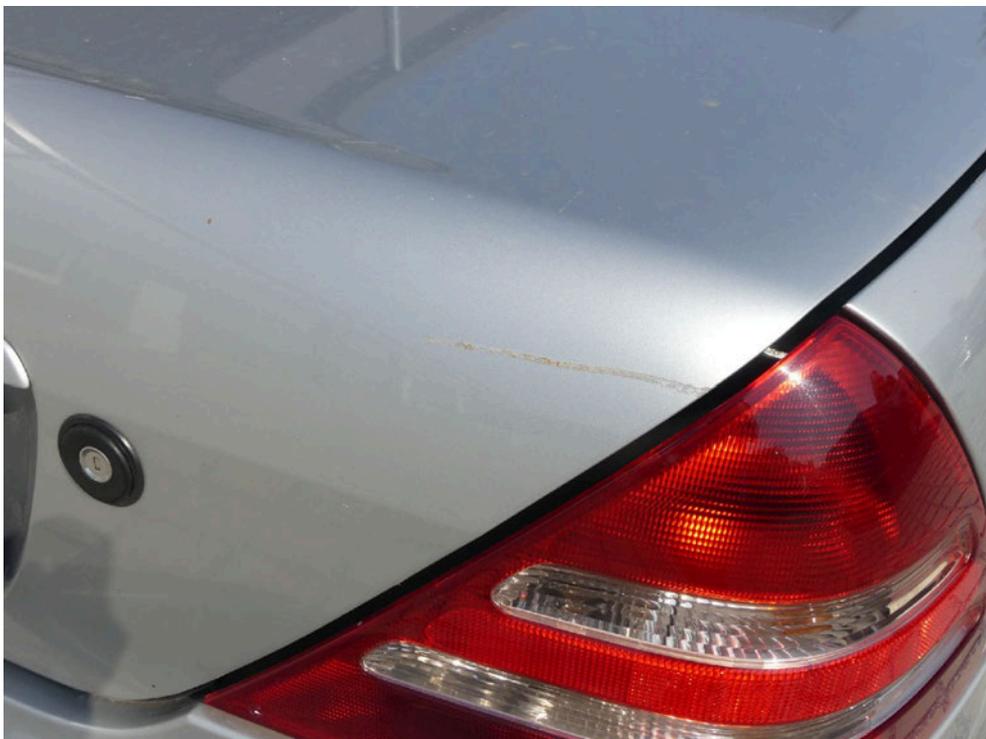
Bild: 48 Einzelansicht Heckklappe, der Lackaufbau ist beschädigt.

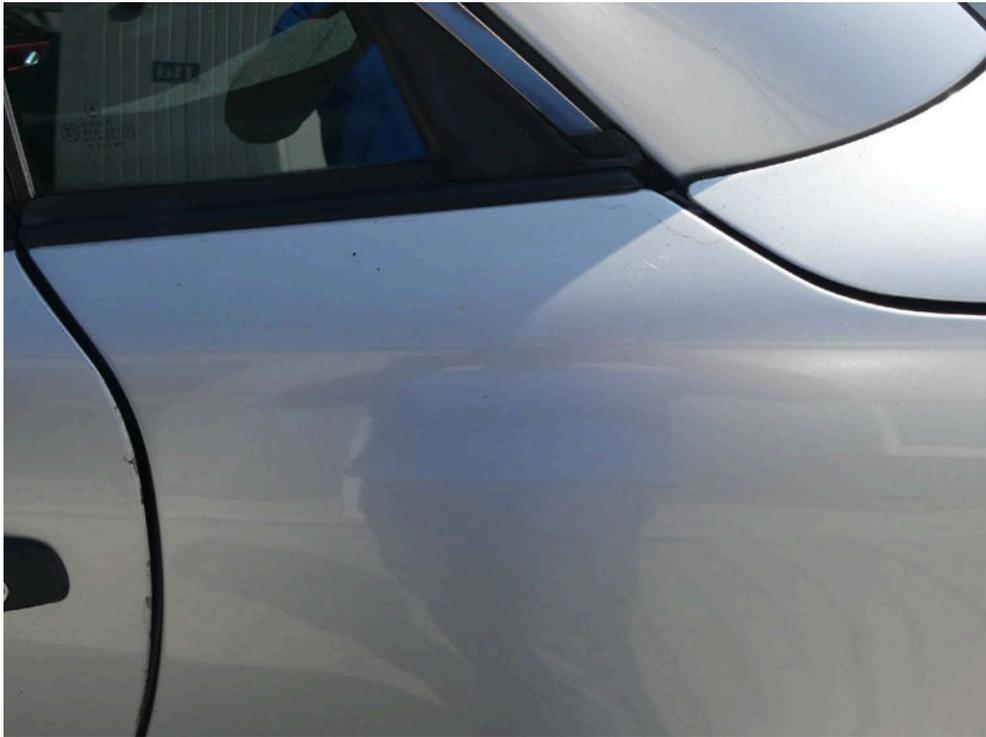
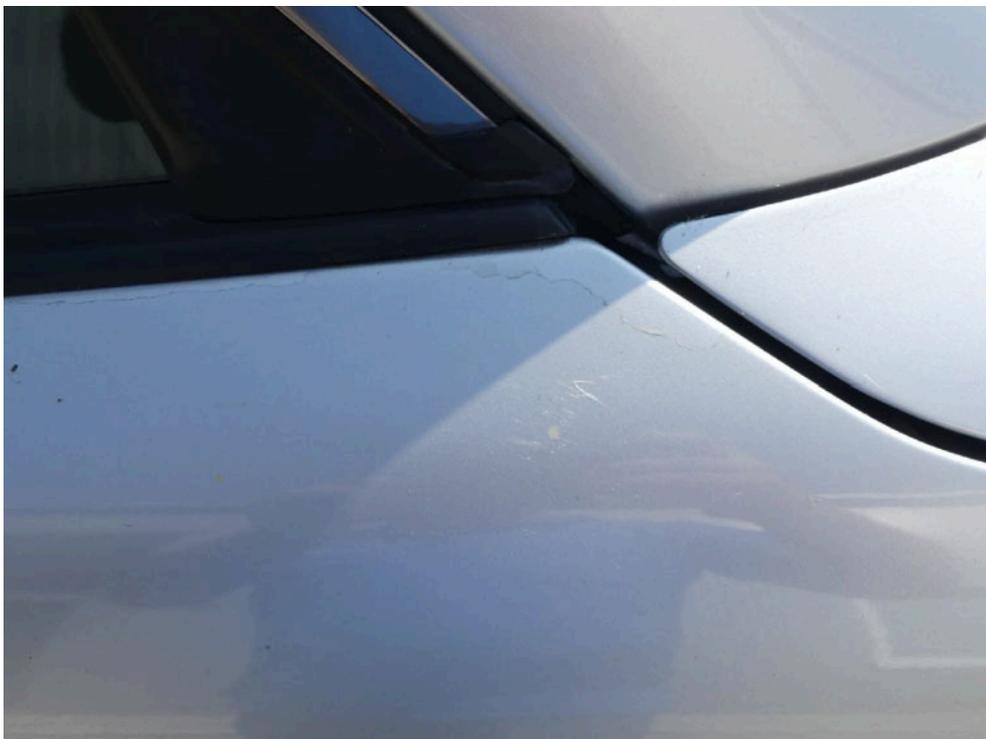
Bild: 49 Ansicht Seitenwand links

Bild: 50 ... der Klarlack löst sich partiell ab.

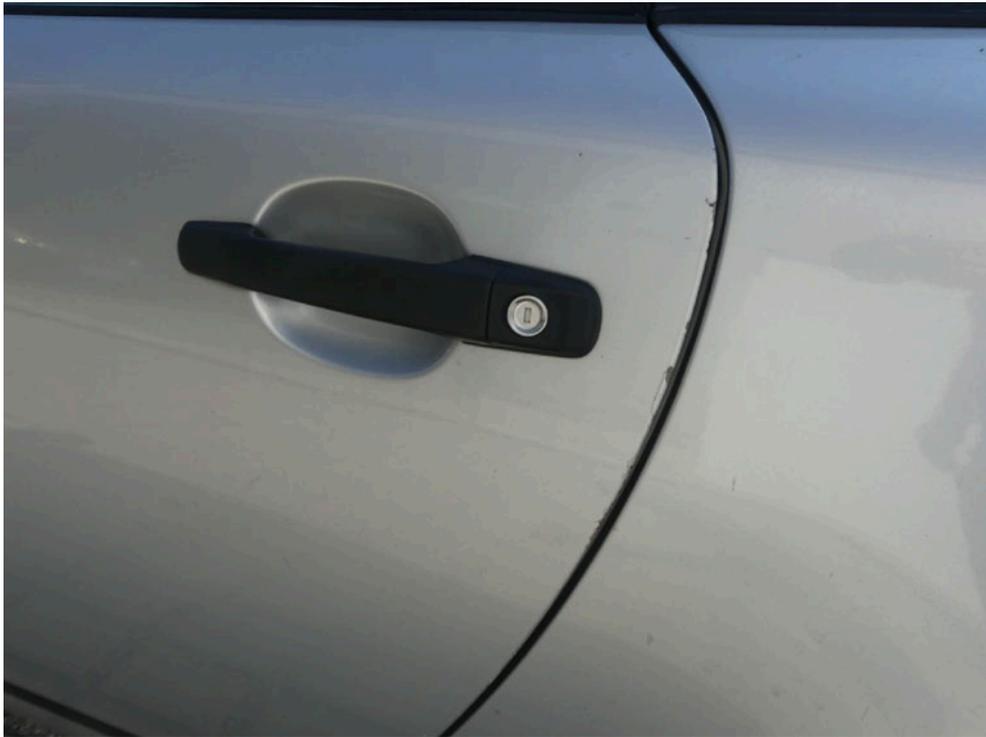
Bild: 51 Farbaufbau Fahrertür beschädigt.

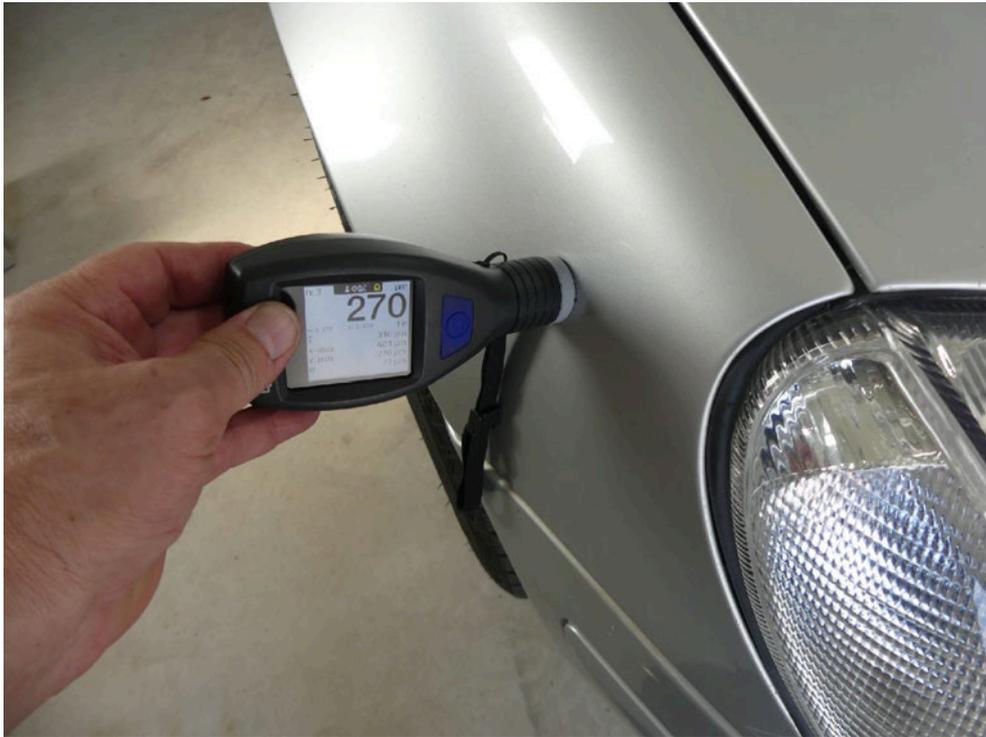
Eine Überprüfung der Lackschichtdicke mittels Lackschichtdickenmessgerät, ergab eine feststellbare Nachlackierung am gegenständlichen Fahrzeug.

Bild: 55 Ausweisung Lackschichtdickenmessung vorgenommen, Messwerte dem beiliegenden Protokoll entnehmen.
