Mercedes-Benz
G Station (463) / G 63 AMG

F a h r z e u g b e w e r t u n g

26-02/039

| Schadennummer | Aktenzeichen: 641 AR 281/25 203 Js 5/21 |

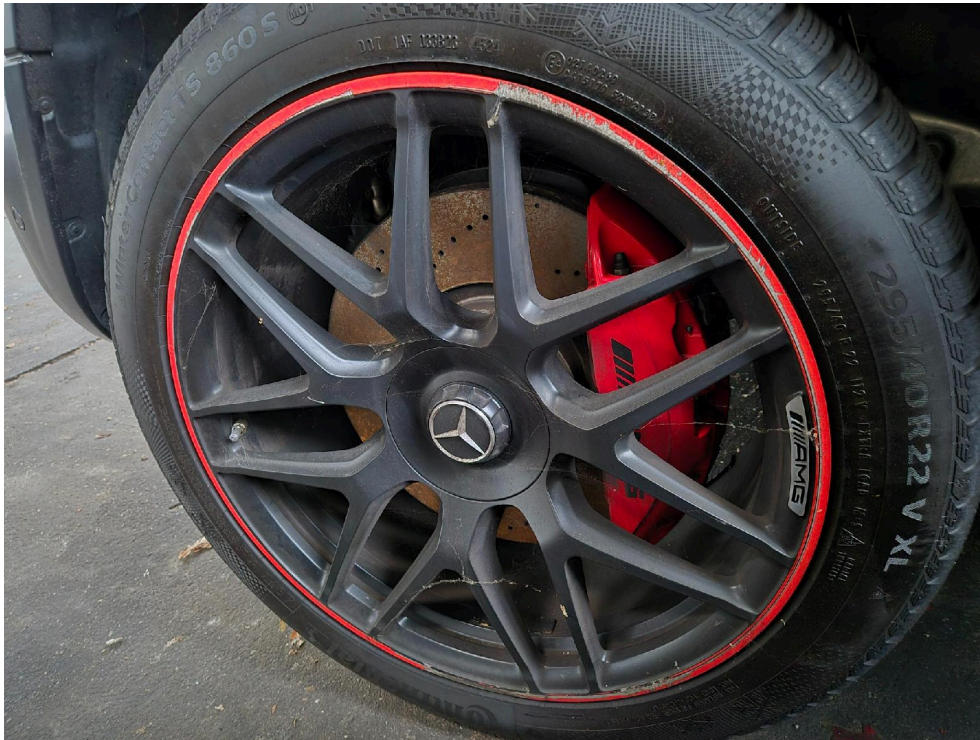
Bild: 7 Schaden: Felge VL großflächig beschädigt / Bordsteinanstöße o.ä.

-Felge VL mit Bordsteinanstoßen, -erneuern-; -Felge HL mit Bordsteinanstoßen, -erneuern-; -Bremsscheiben tw. stark angerostet, -mit Belägen erneuern-; -Batterie tiefentladen -erneuern-; -Fahrzeug rundum verschmutzt und mit diversen Ölflecken, -Aufbereitung-; Wartung(en) nicht nachgewiesen -durchführen-.

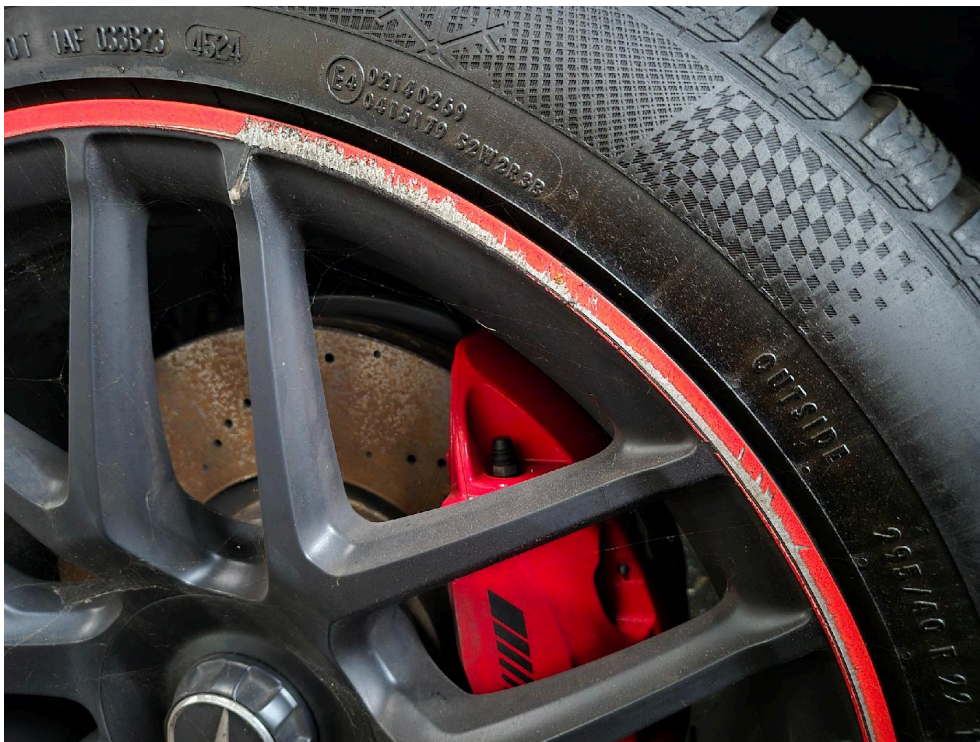
Bild: 8 Nahaufnahme: Felge VL großflächig beschädigt / Bordsteinanstöße o.ä.

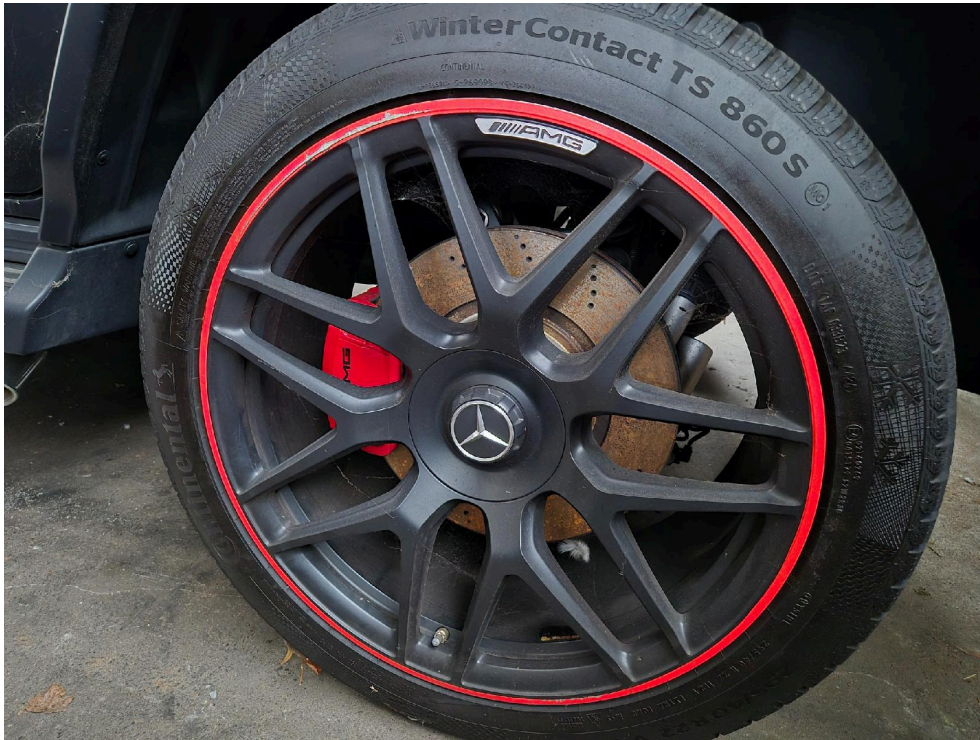
Bild: 9 Schaden: Schaden: Felge HL großflächig beschädigt / Bordsteinanstöße o.ä.

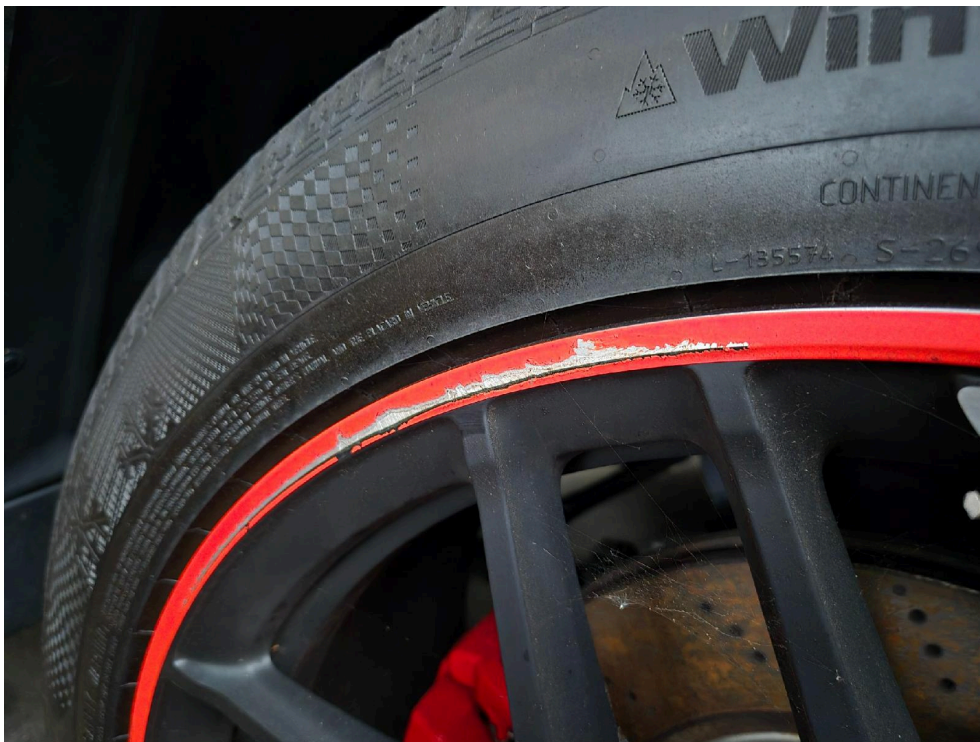
Bild: 10 Nahaufnahme: Felge HL großflächig beschädigt / Bordsteinanstöße o.ä.

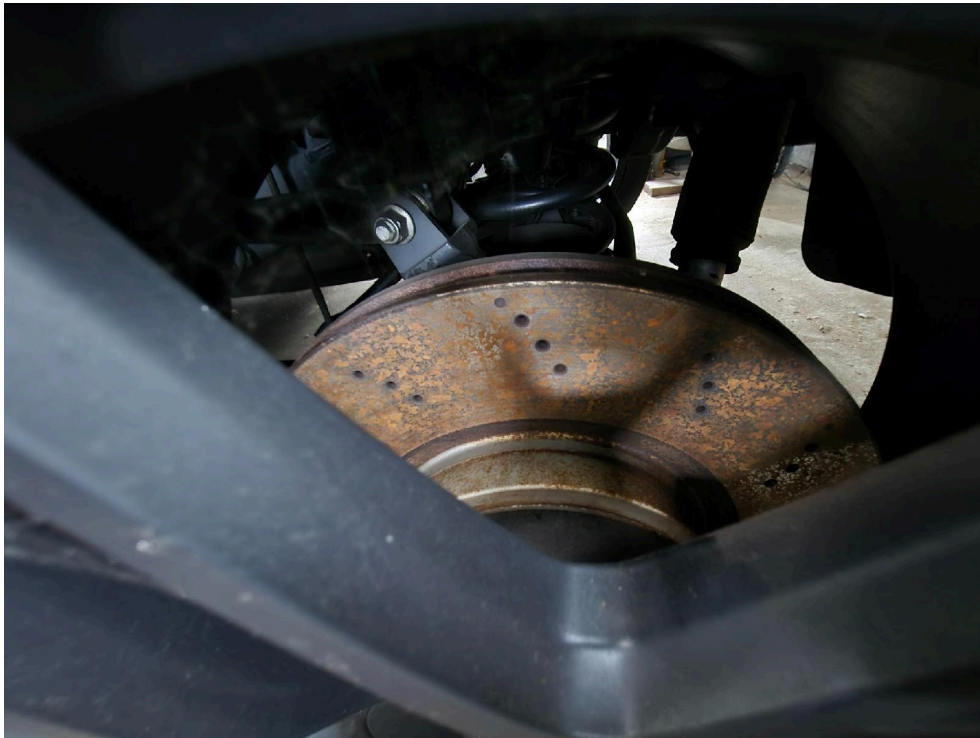
Bild: 11 Bremsscheiben, hier HL, großflächig angerostet, tw. stark

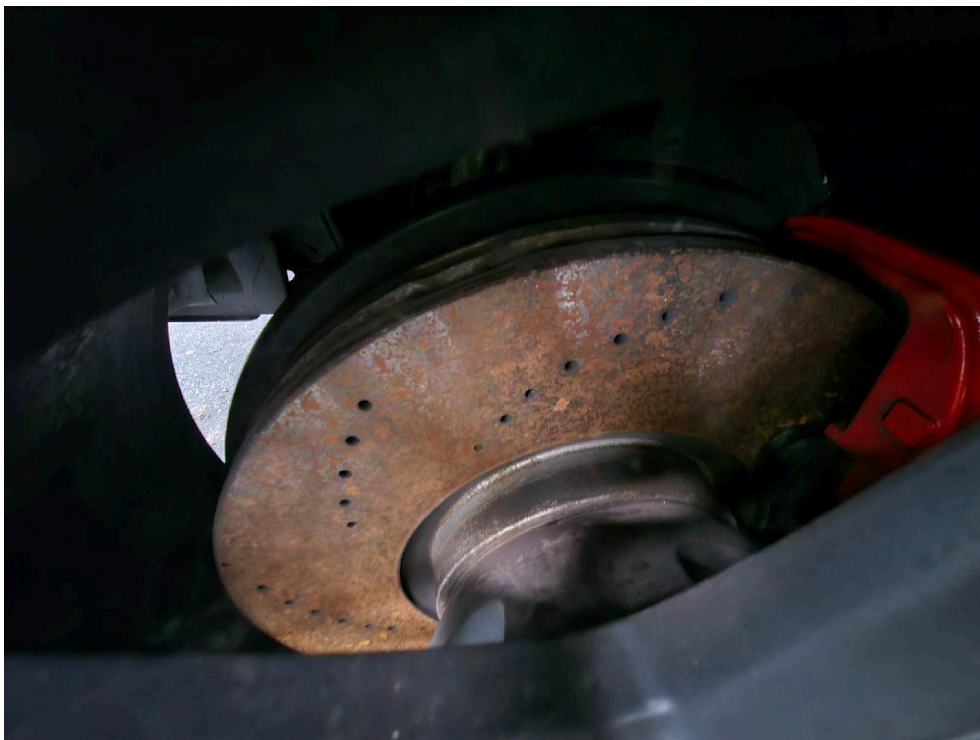
Bild: 12 Bremsscheiben, hier VL, großflächig angerostet, tw. stark

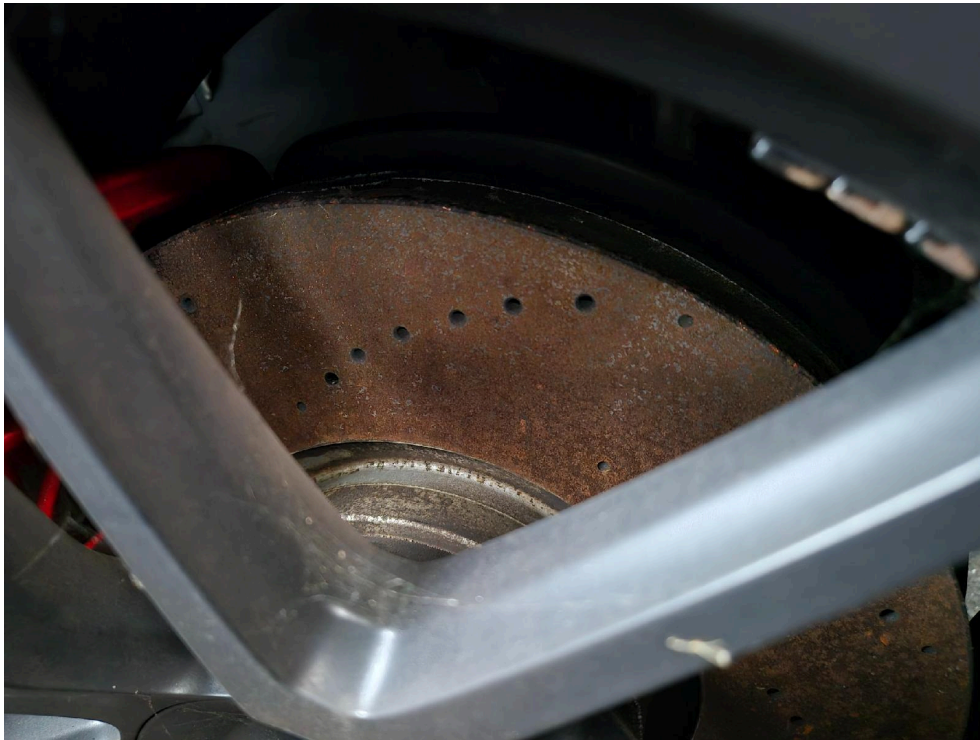
Bild: 13 Bremsscheiben, hier VR, großflächig angerostet, tw. stark

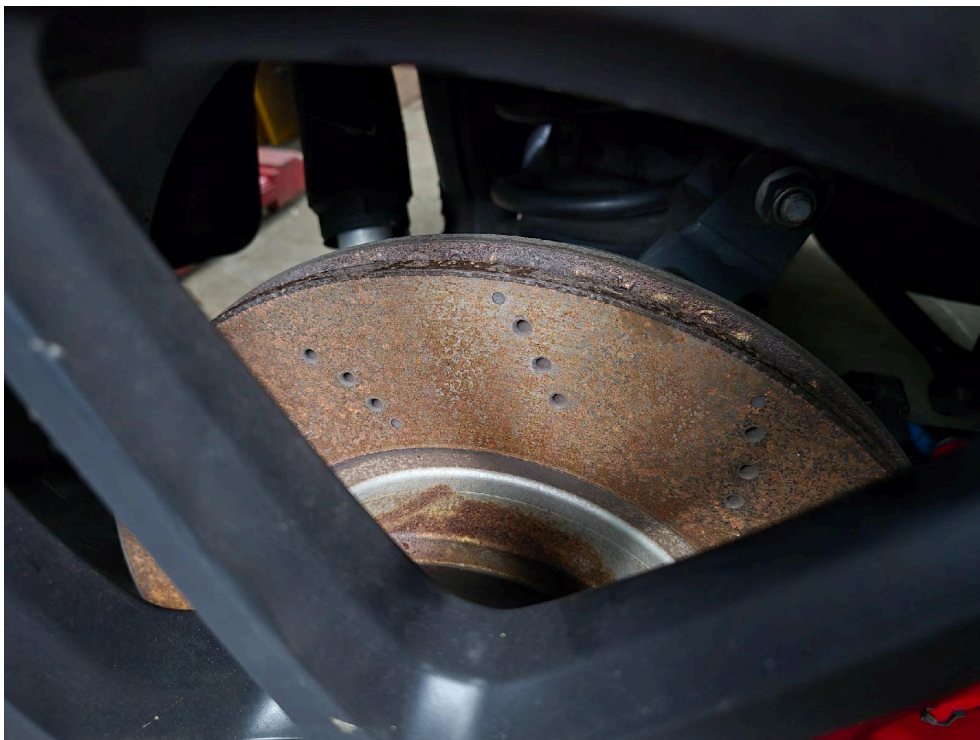
Bild: 14 Bremsscheiben, hier HR, großflächig angerostet, tw. stark

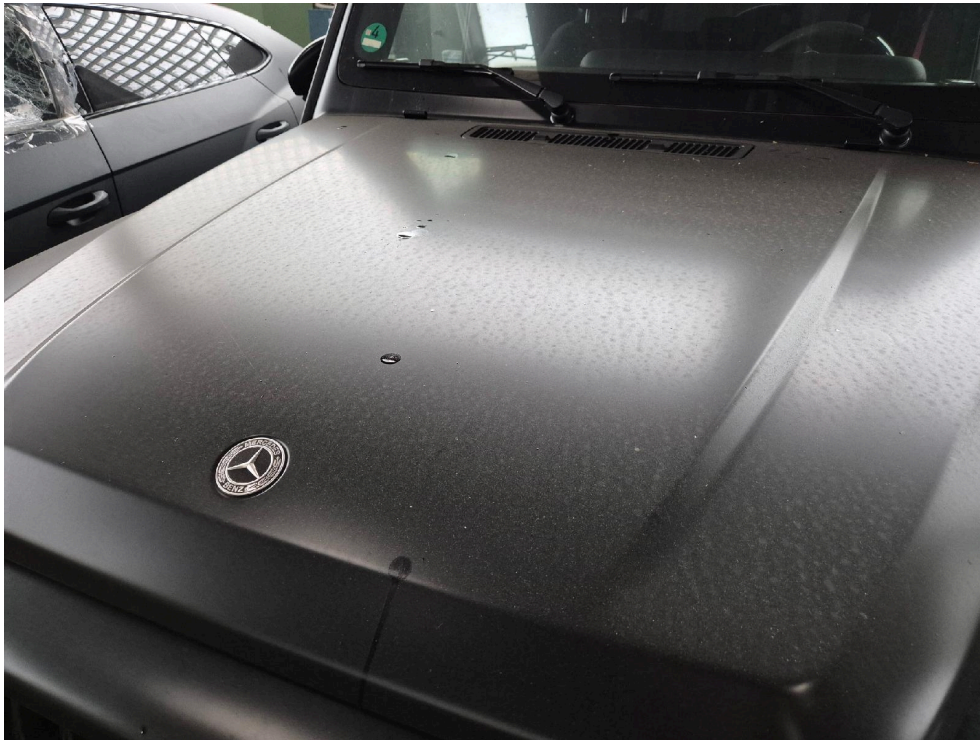
Bild: 15 Motorhaube mit diversen Ölflecken

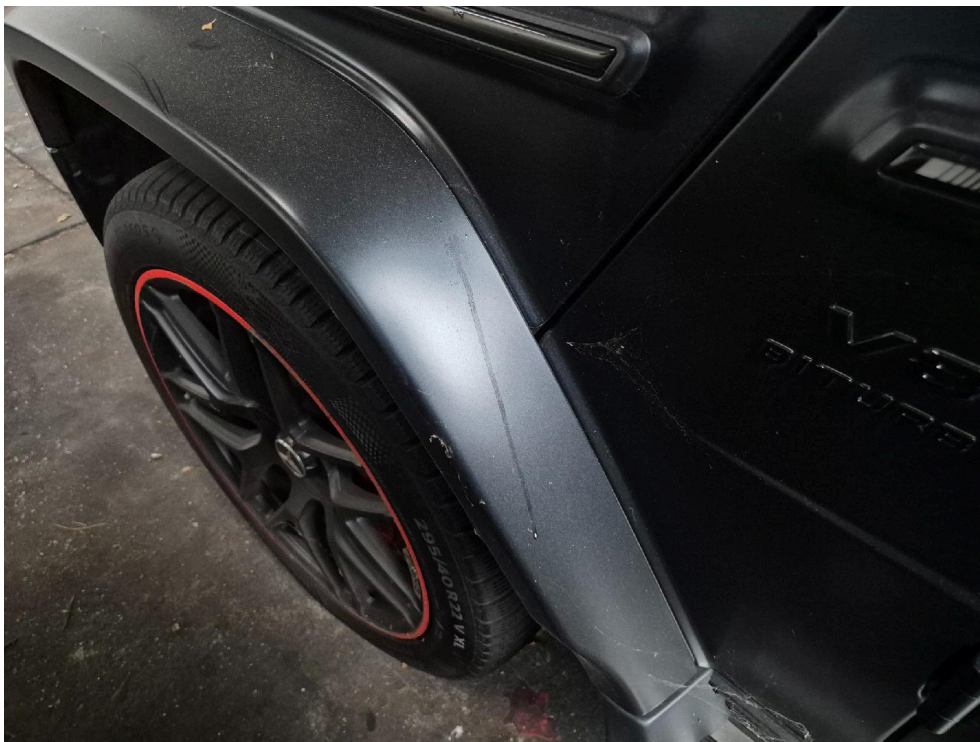
Bild: 16 Kotflügel + Verbreiterung mit Ölflecken

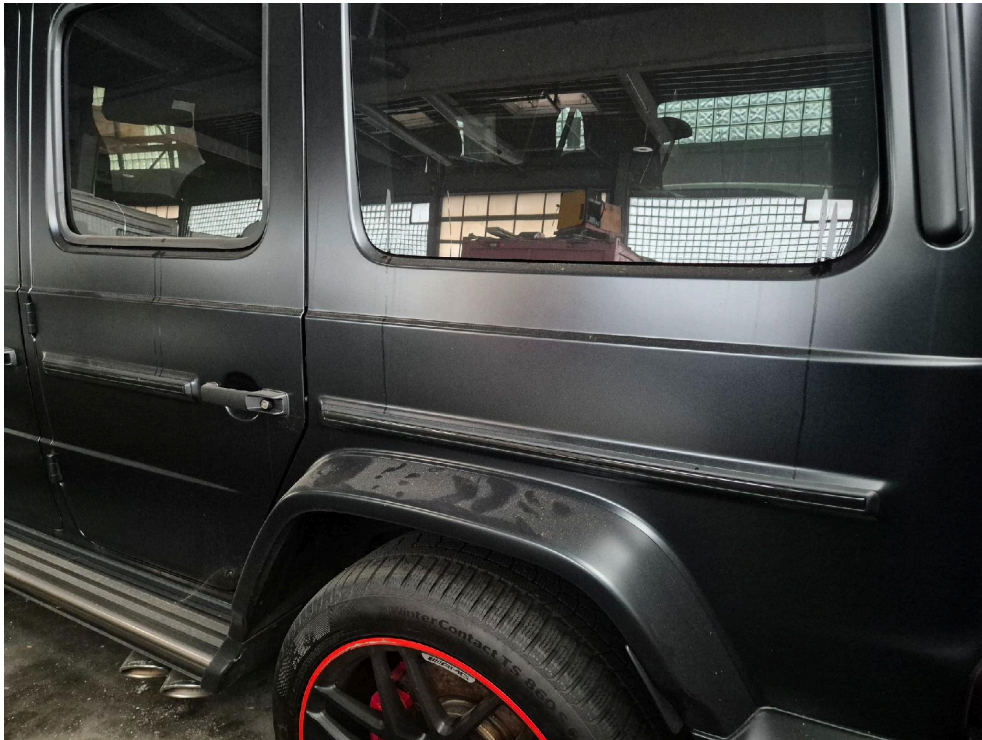
Bild: 17 Fondtür + Seitenteil links mit Ölflecken

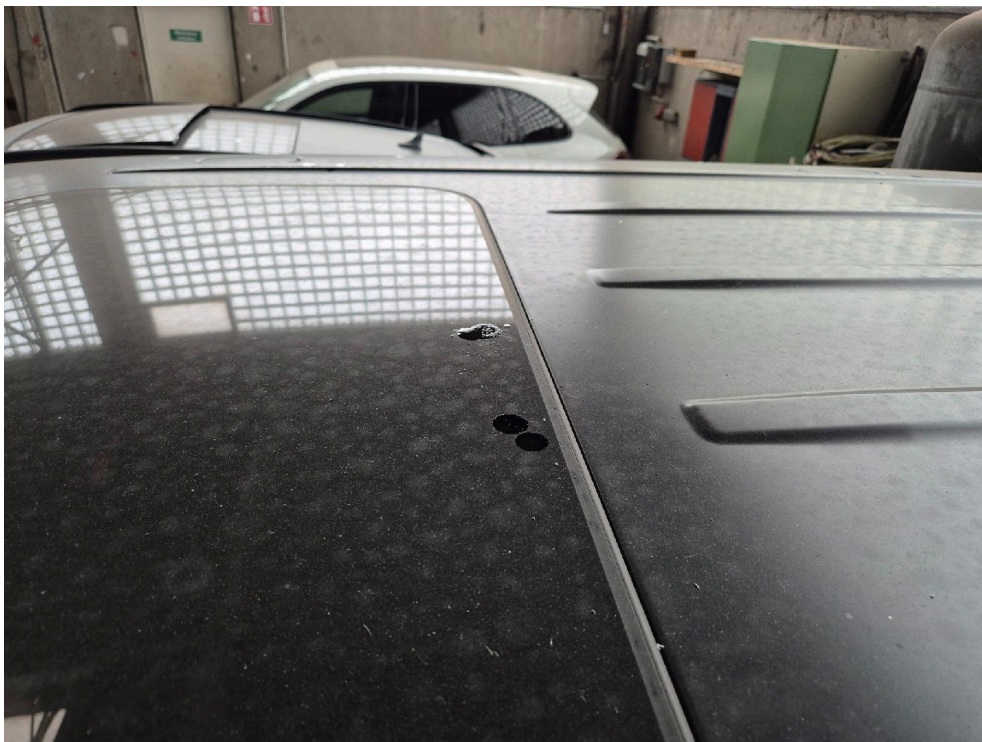
Bild: 18 Dach / Glasschiebe-/hubdach mit Ölflecken

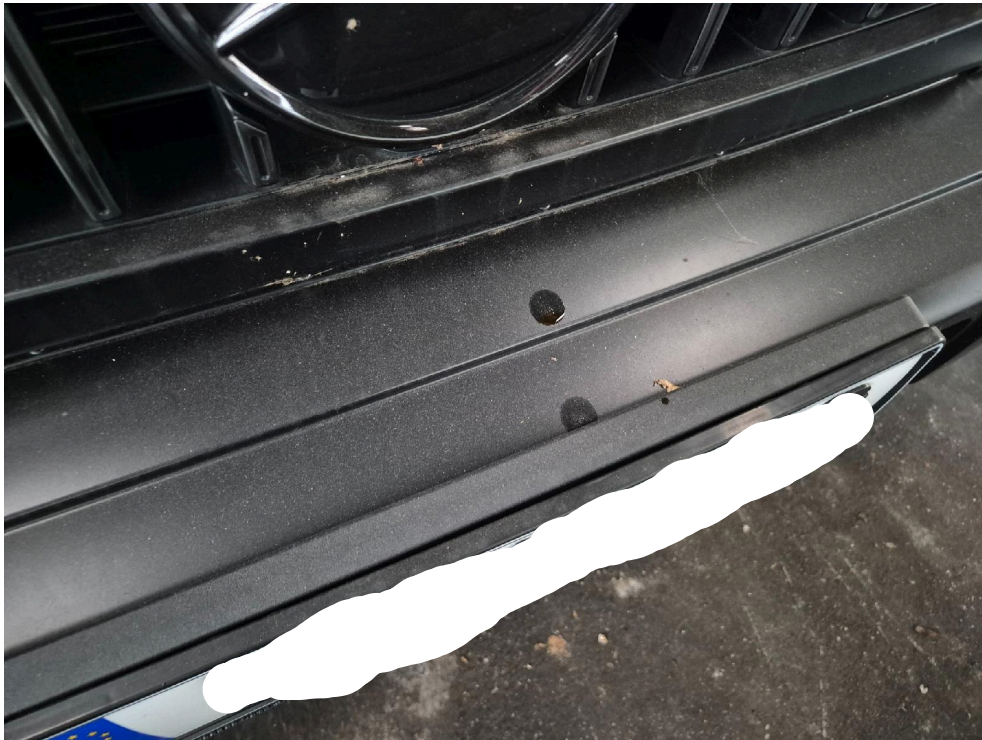
Bild: 19 Frontstoßfänger mit Ölflecken

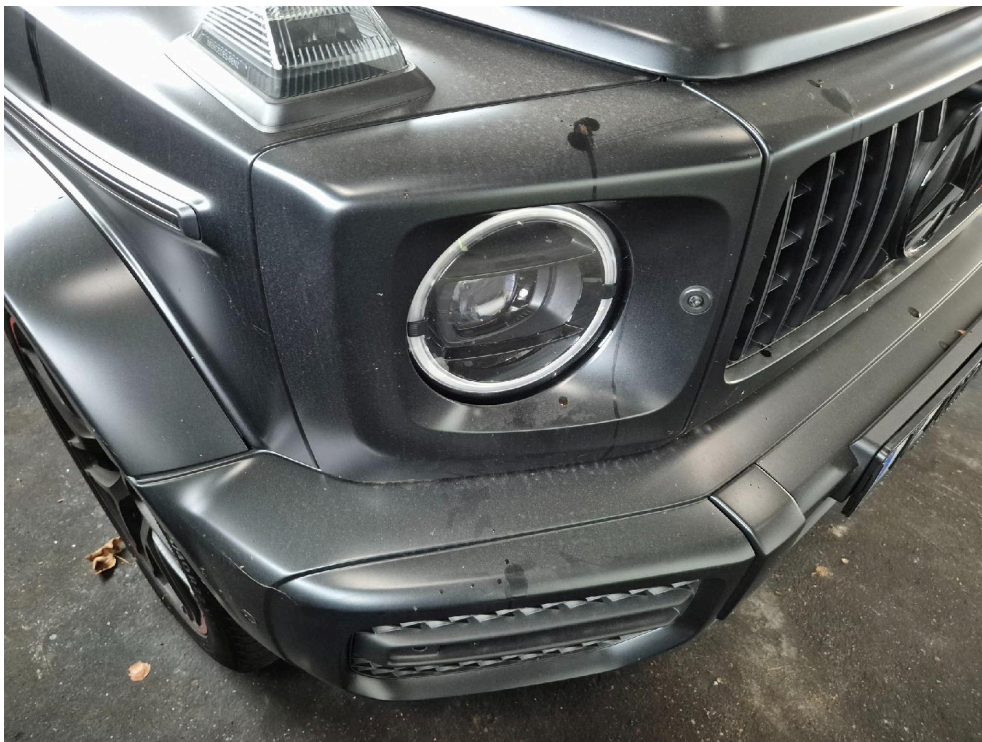
Bild: 20 Aufbauecke VR mit Ölflecken

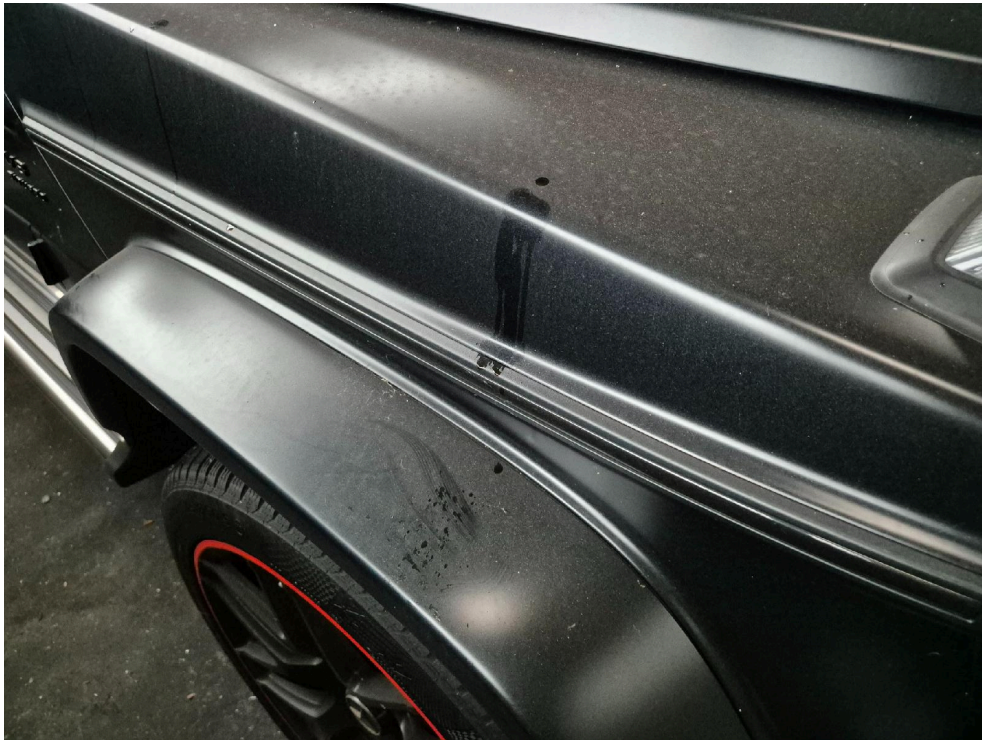
Bild: 21 Kotflügel + Verbreiterung VR mit Ölflecken

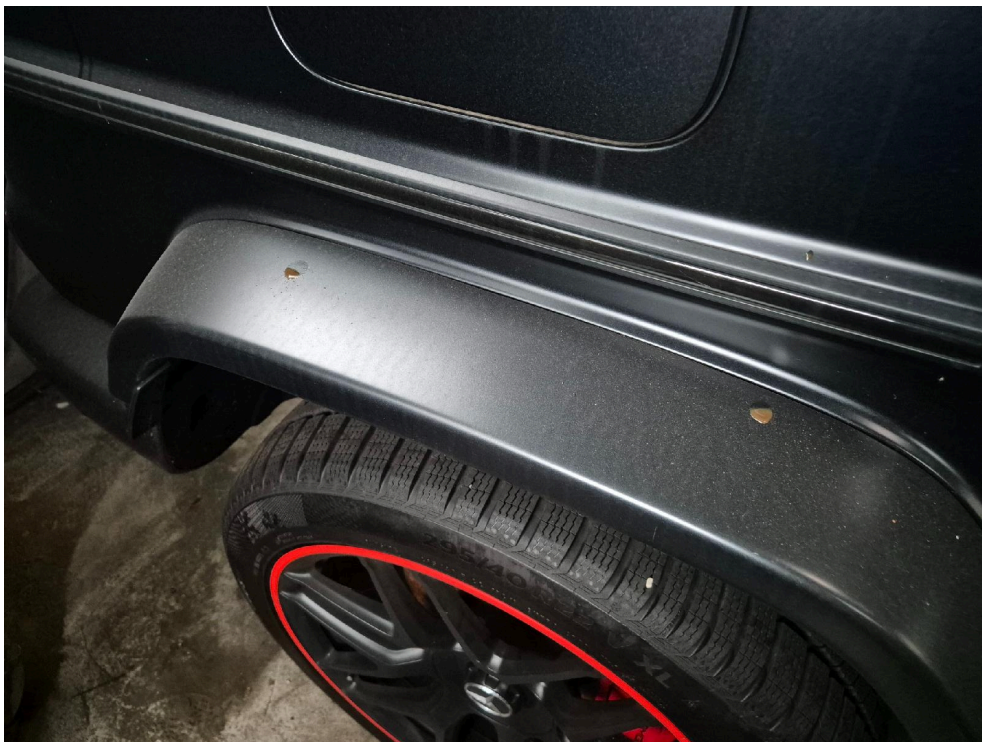
Bild: 22 Verbreiterung HR mit Ölflecken

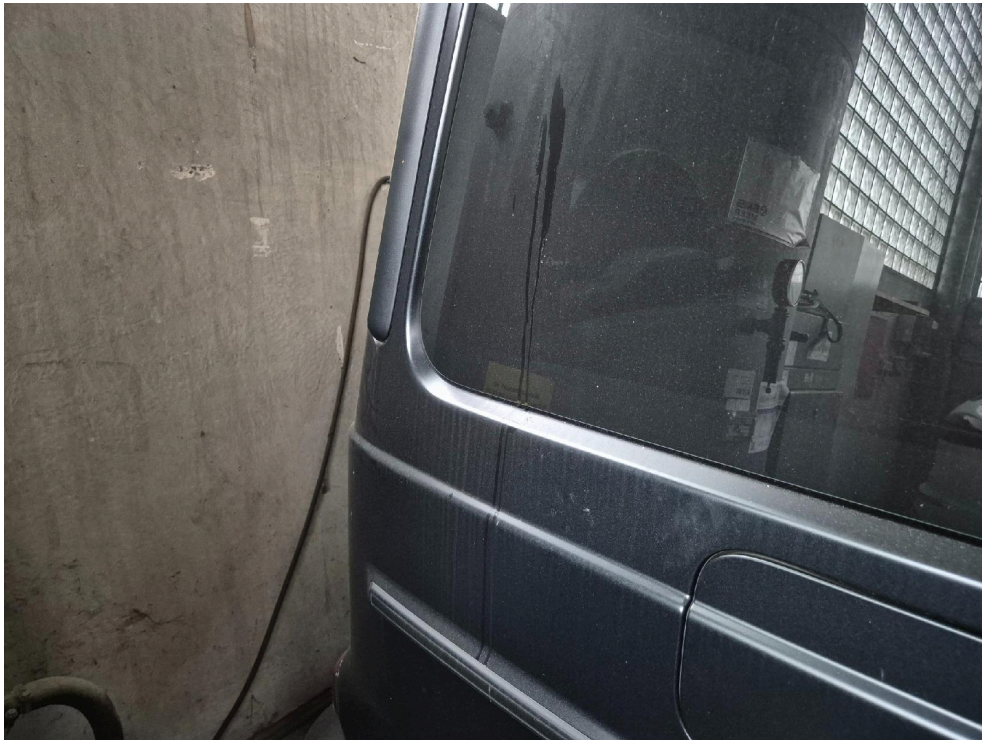
Bild: 23 Seitenteil + Seitenscheibe HR mit Ölflecken

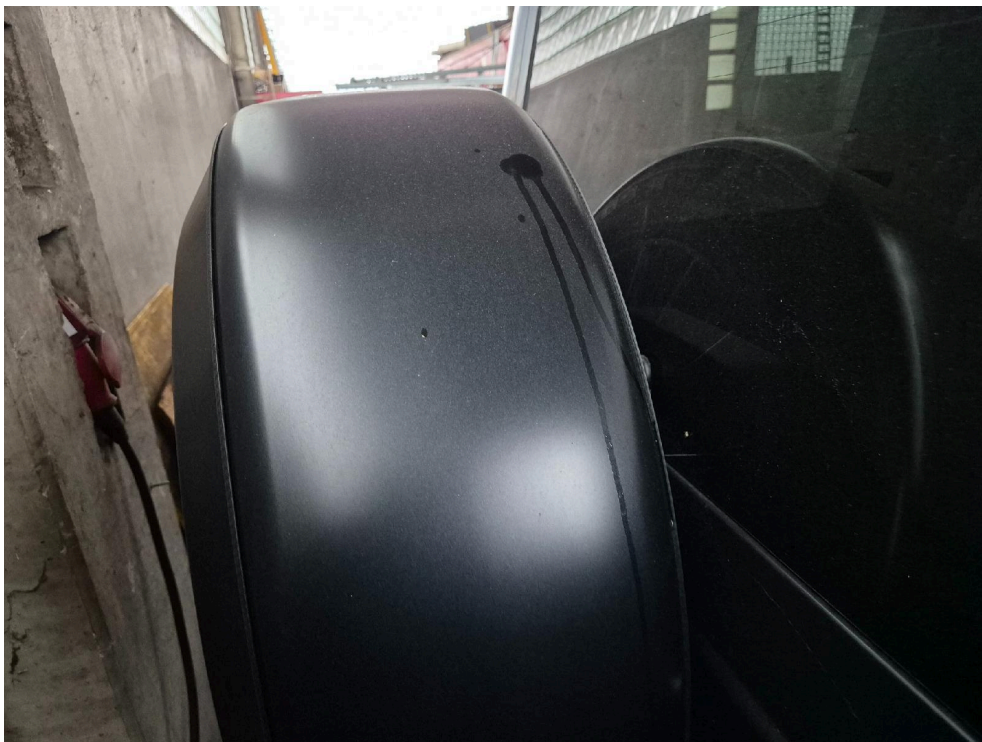
Bild: 24 Heck-/Reserveradabdeckung mit Ölflecken

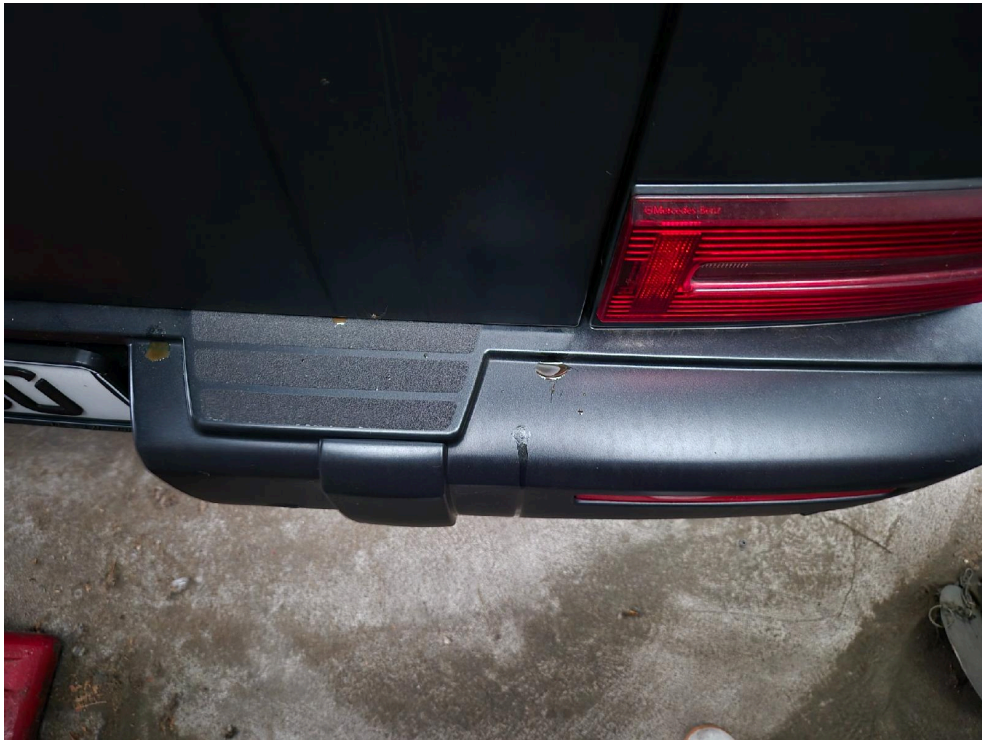
Bild: 25 Heckstoßfänger mit Ölflecken

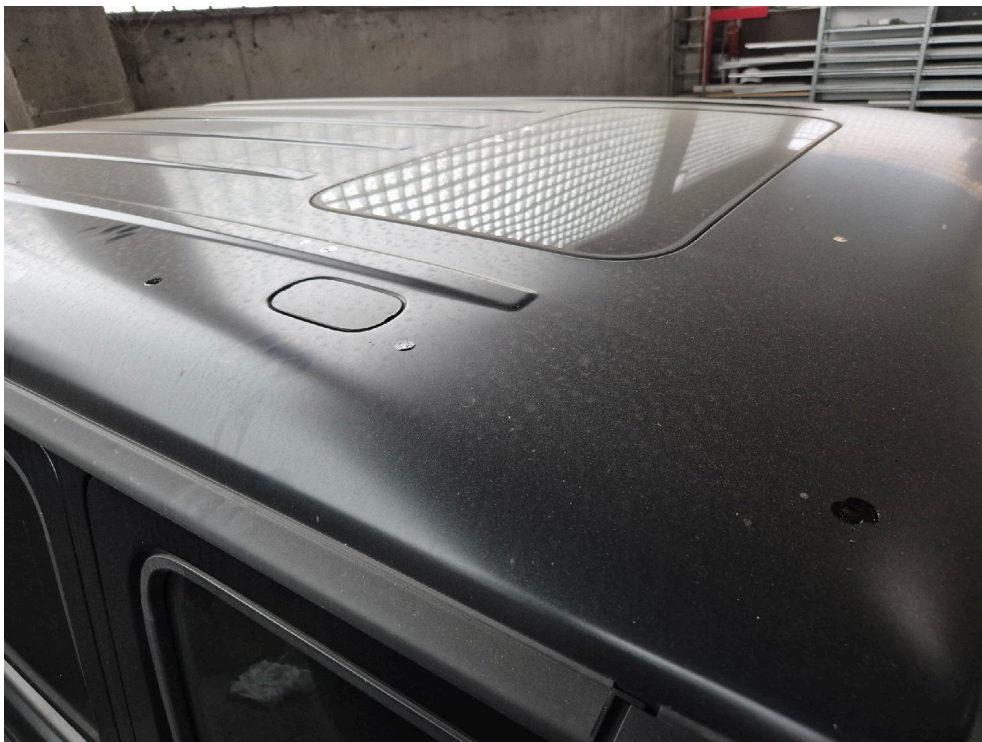
Bild: 26 Dach rechtsseitig mit div. Ölflecken
