# Fahrzeugbewertung

**26-02/040**

Lamborghini

Urus / Urus S (MY24)

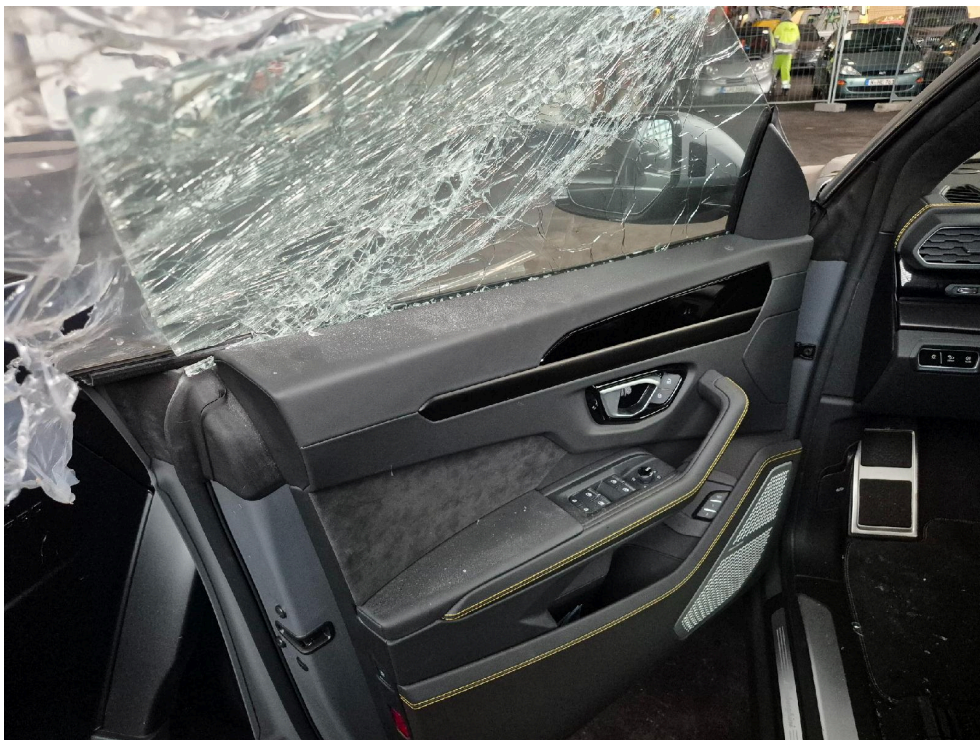
Bild: 13 Fahrertürscheibe zerstört (prov. abgeklebt) + Glassplitter an der Türinnenverkleidung u. Innenraumbereich

-Fahrertürscheibe zerstört, -erneuern-; -diverse Glassplitter im Innenraum entfernen; -Rad/Reifen VL drucklos -samt Reifen VR erneuern-; -Batterie tiefentladen -erneuern-; -Fahrzeug rundum verschmutzt und mit diversen Ölflecken, -Aufbereitung-

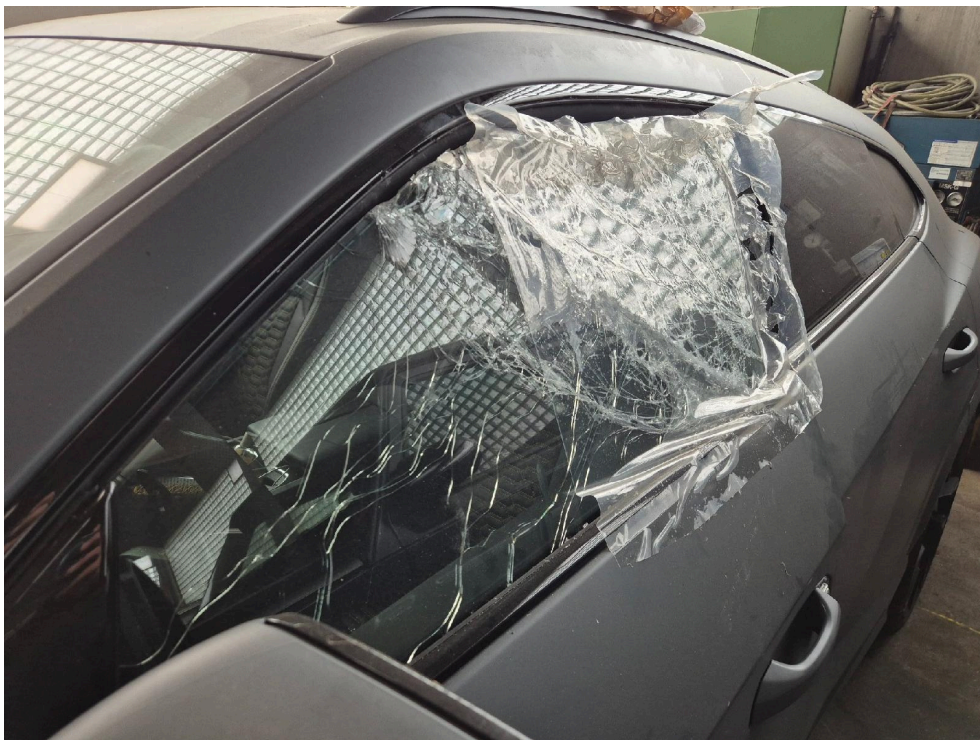
Bild: 17 Schaden: Fahrertürscheibe zerstört + prov. abgeklebt

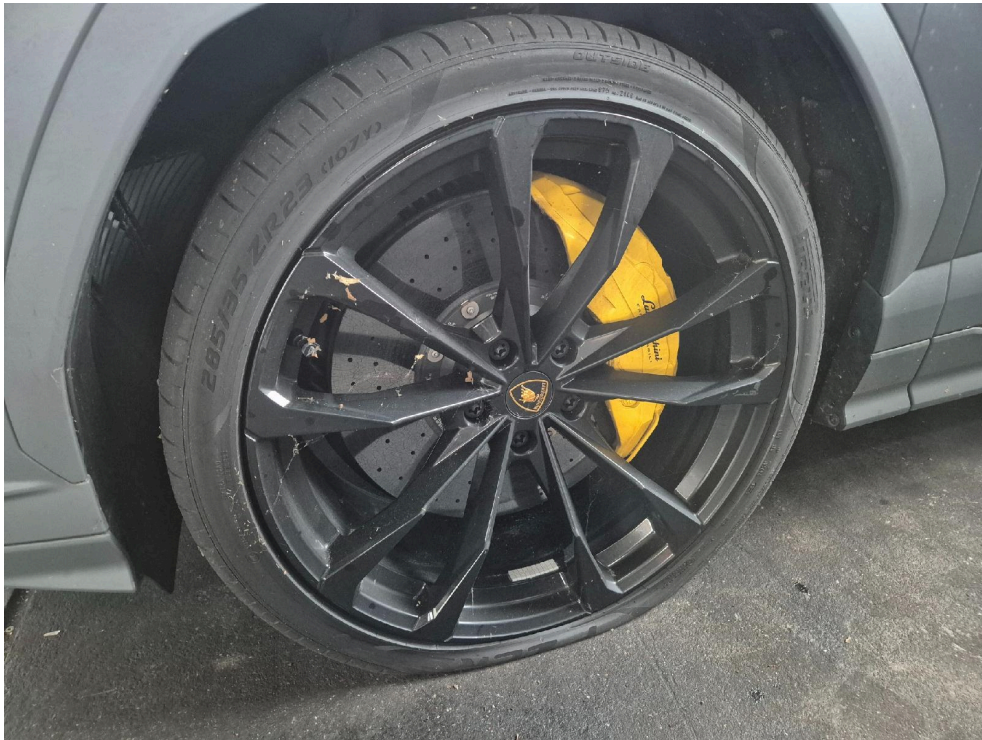
Bild: 18 Schaden: Rad / Reifen VL drucklos

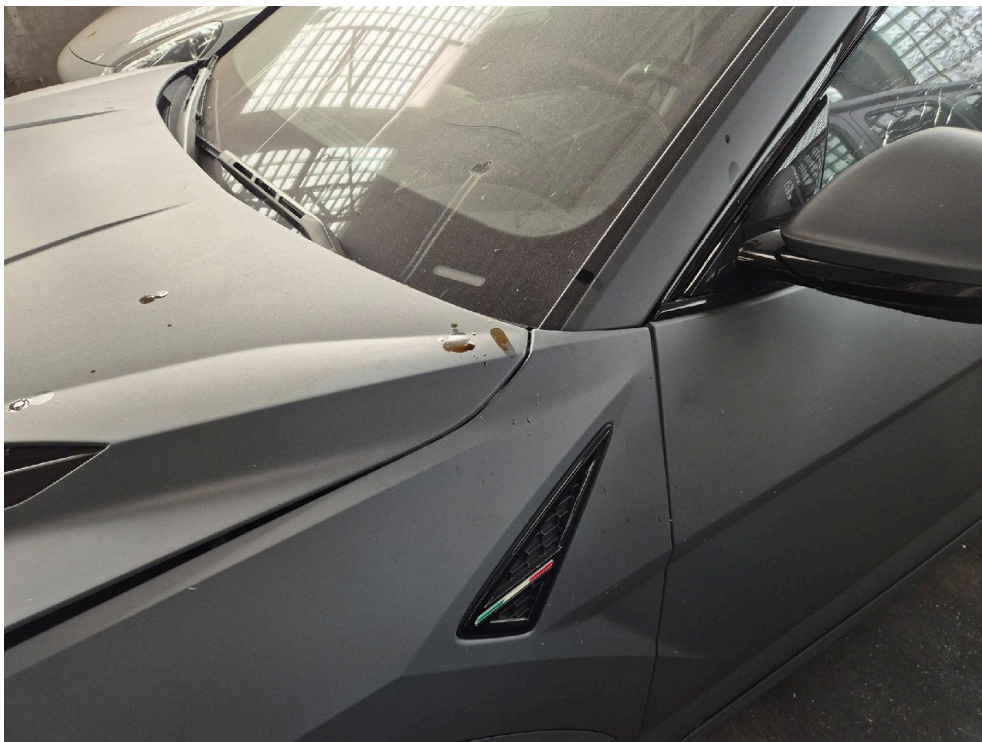
Bild: 19 Ölflecken im Bereich Motorhaube + Kotflügel VL + A-Säule

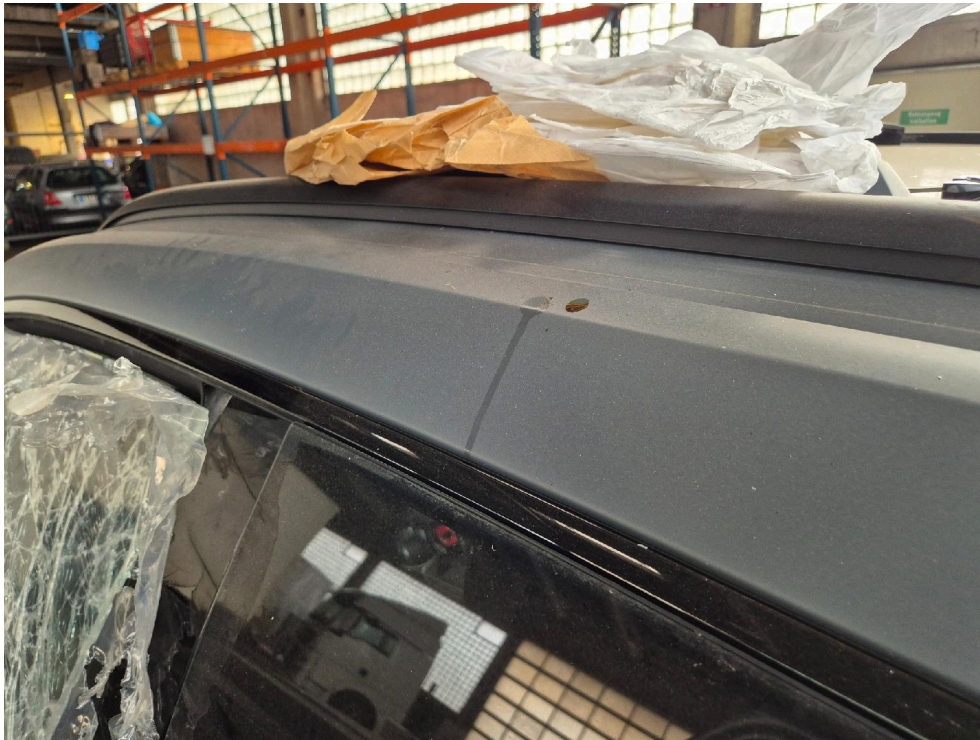
Bild: 20 Ölflecken Dachrahmen L

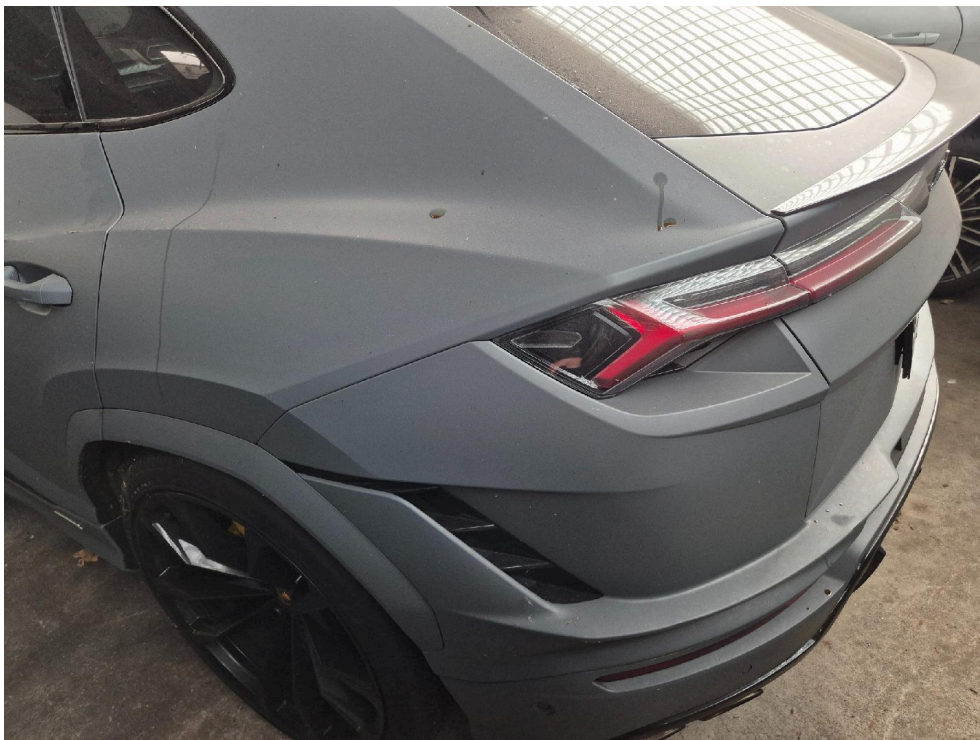
Bild: 21 Ölflecken hinten Links

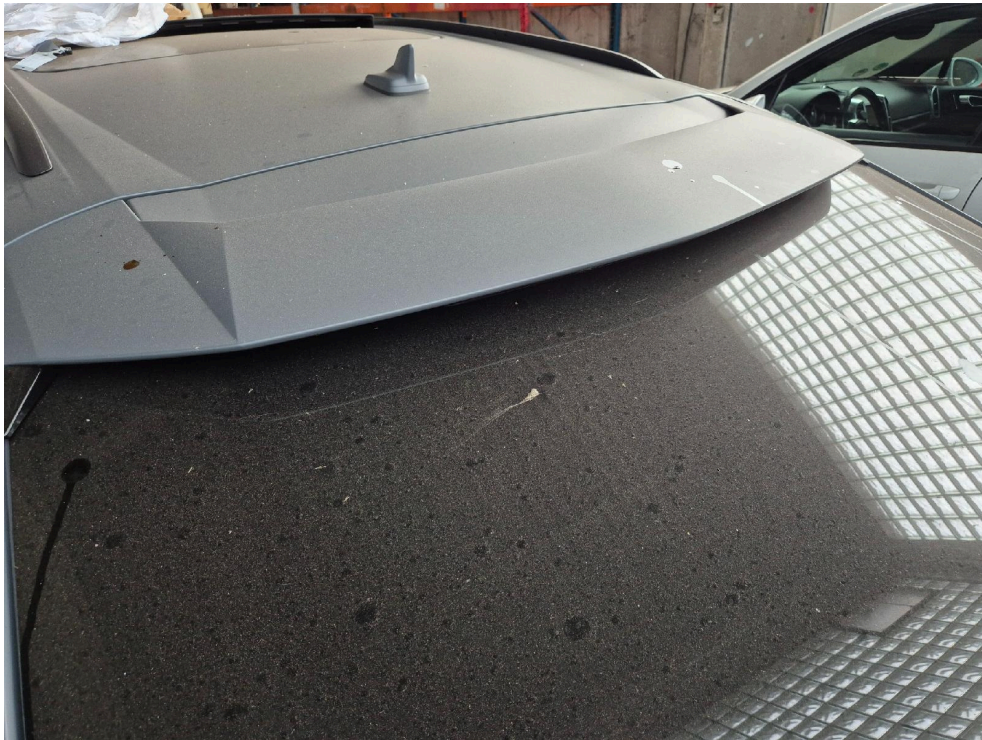
Bild: 22 Ölflecken im Heckbereich / Heckspoiler + Scheibe

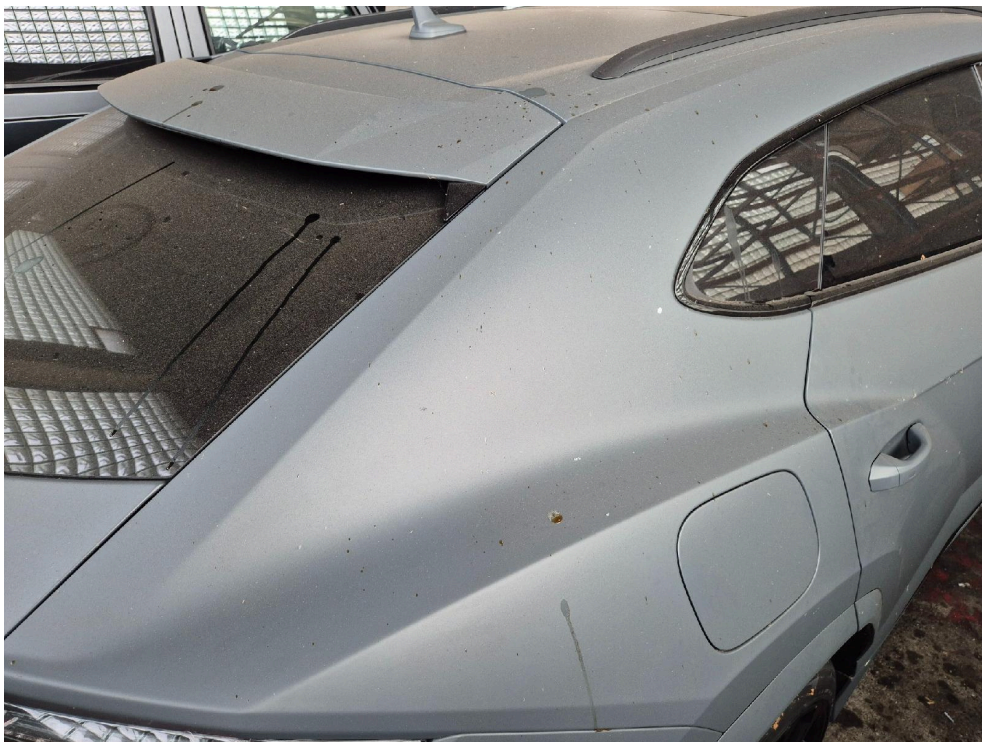
Bild: 23 diverse Ölflecken im Heckbereich HR (Heckscheibe, Seitenteil + Dachrahmen)

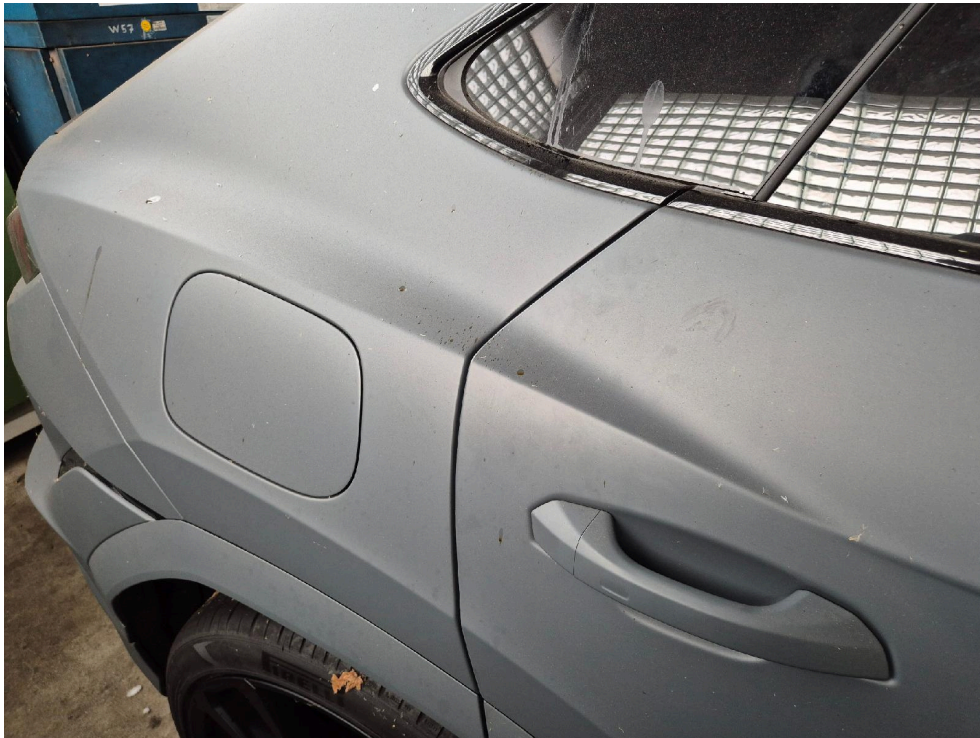
Bild: 24 Ölflecken HR (Seitenteil + Fondtür)

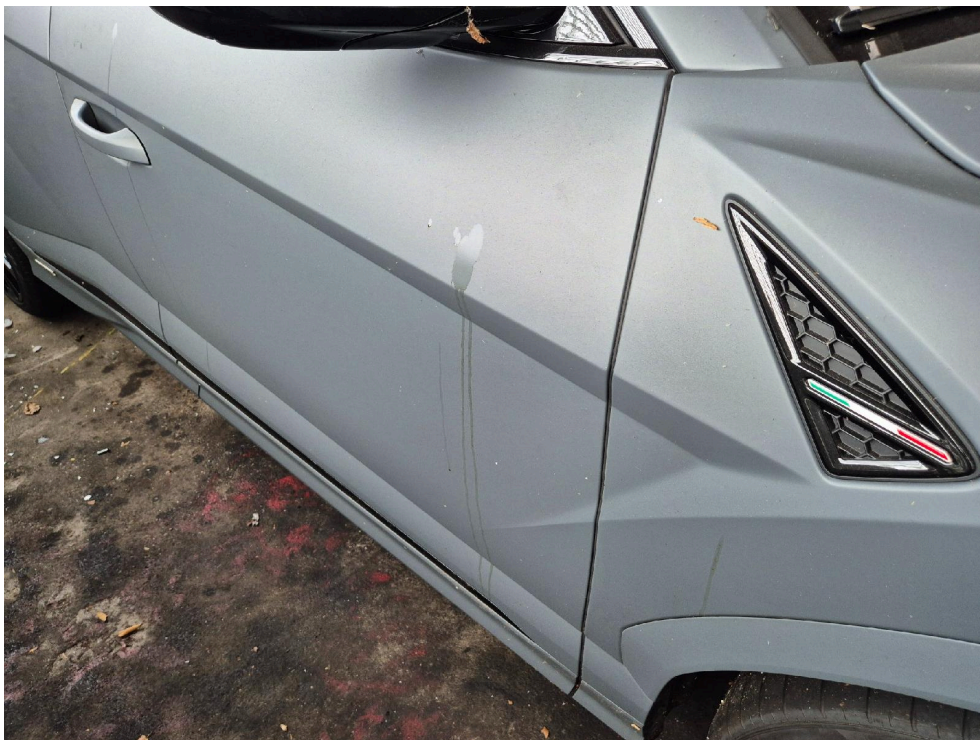
Bild: 25 Ölflecken Beifahrertür- und Kotflügelbereich VR
