# Fahrzeugbewertung

**26-02/039**

Mercedes-Benz

G Station (463) / G 63 AMG

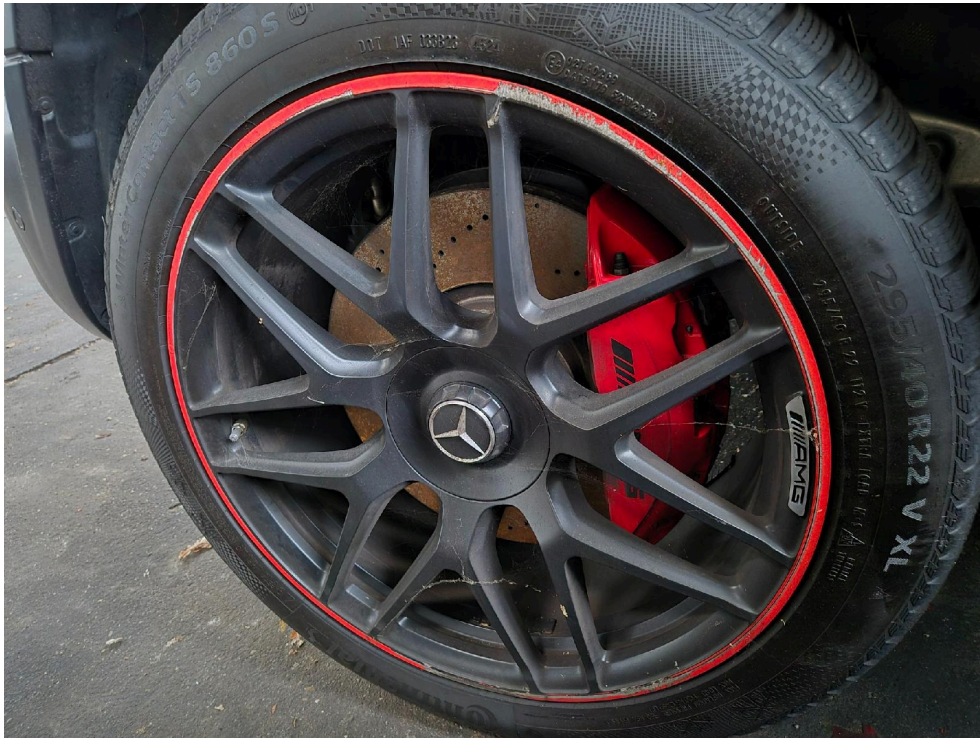
Bild: 7 Schaden: Felge VL großflächig beschädigt / Bordsteinanstöße o.ä.

-Felge VL mit Bordsteinanstoßen, -erneuern-; -Felge HL mit Bordsteinanstoßen, -erneuern-; -Bremsscheiben tw. stark angerostet, -mit Belägen erneuern-; -Batterie tiefentladen -erneuern-; -Fahrzeug rundum verschmutzt und mit diversen Ölflecken, -Aufbereitung-; Wartung(en) nicht nachgewiesen -durchführen-.

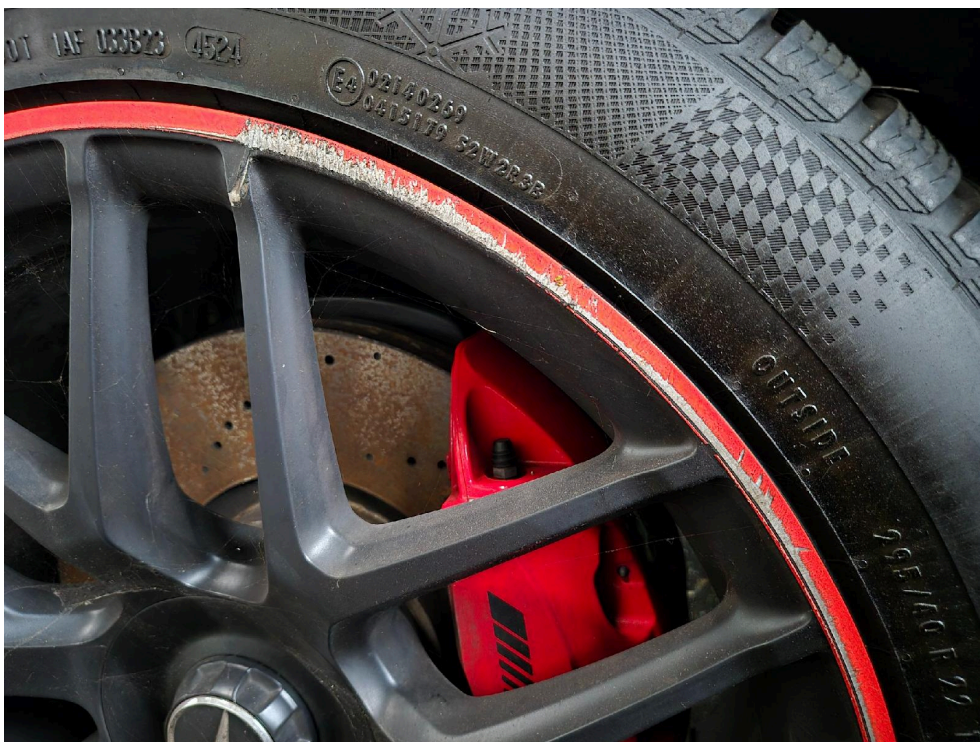
Bild: 8 Nahaufnahme: Felge VL großflächig beschädigt / Bordsteinanstöße o.ä.

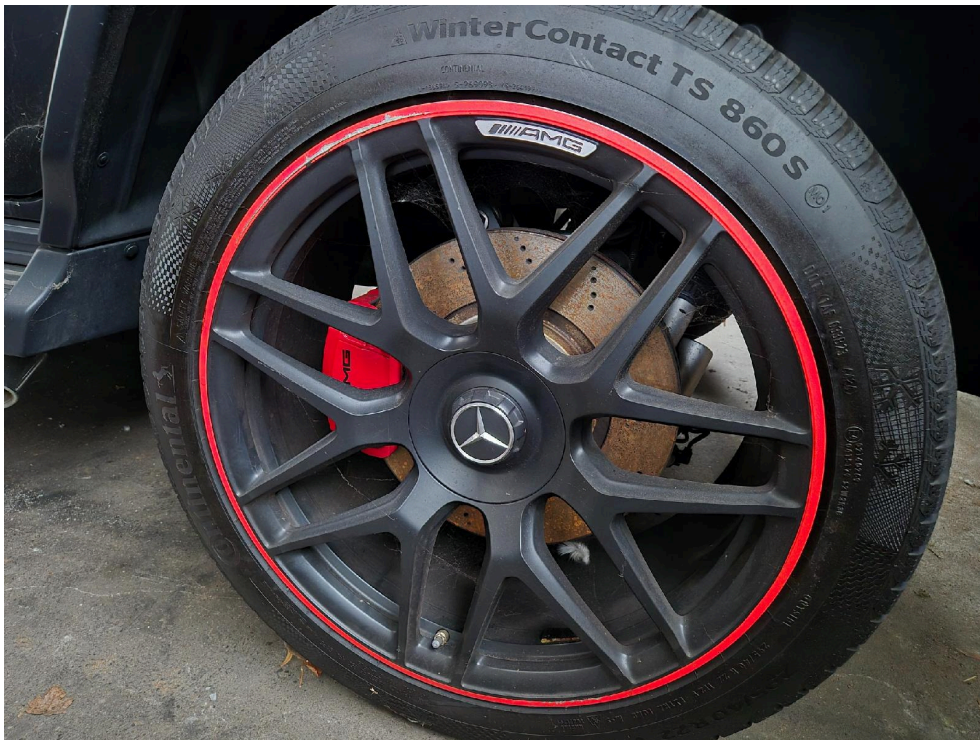
Bild: 9 Schaden: Schaden: Felge HL großflächig beschädigt / Bordsteinanstöße o.ä.

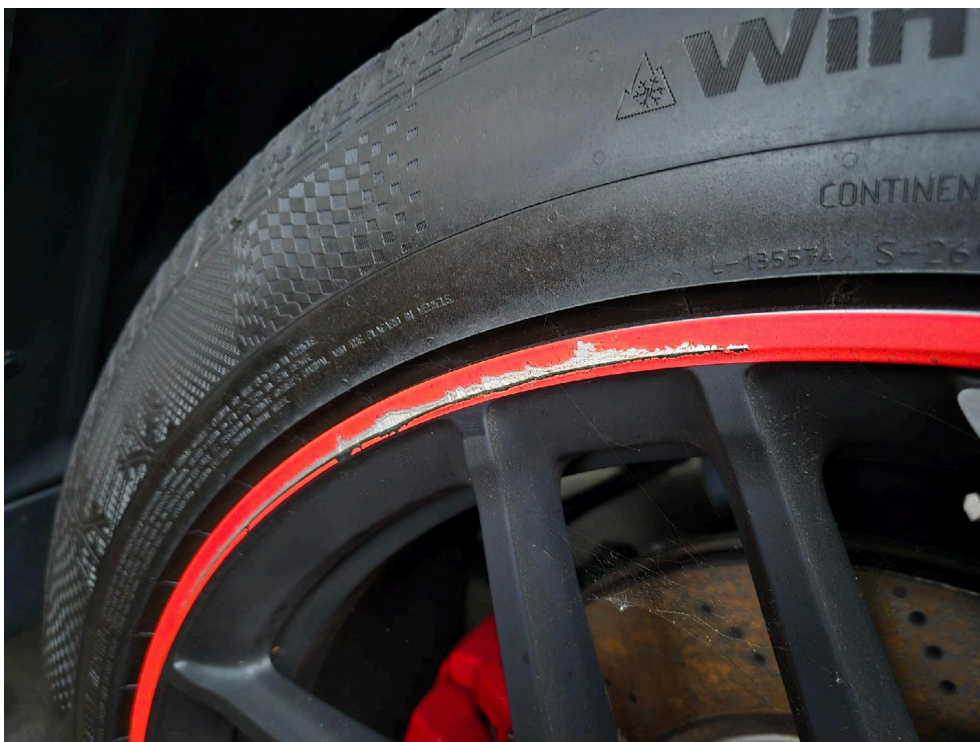
Bild: 10 Nahaufnahme: Felge HL großflächig beschädigt / Bordsteinanstöße o.ä.

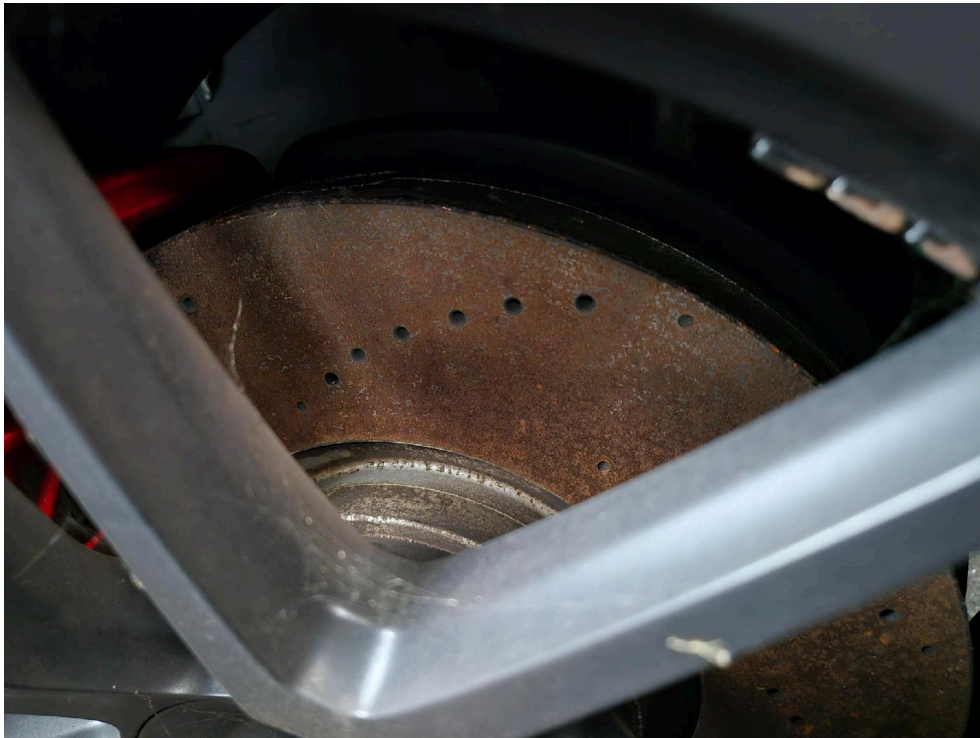
Bild: 13 Bremsscheiben, hier VR, großflächig angerostet, tw. stark

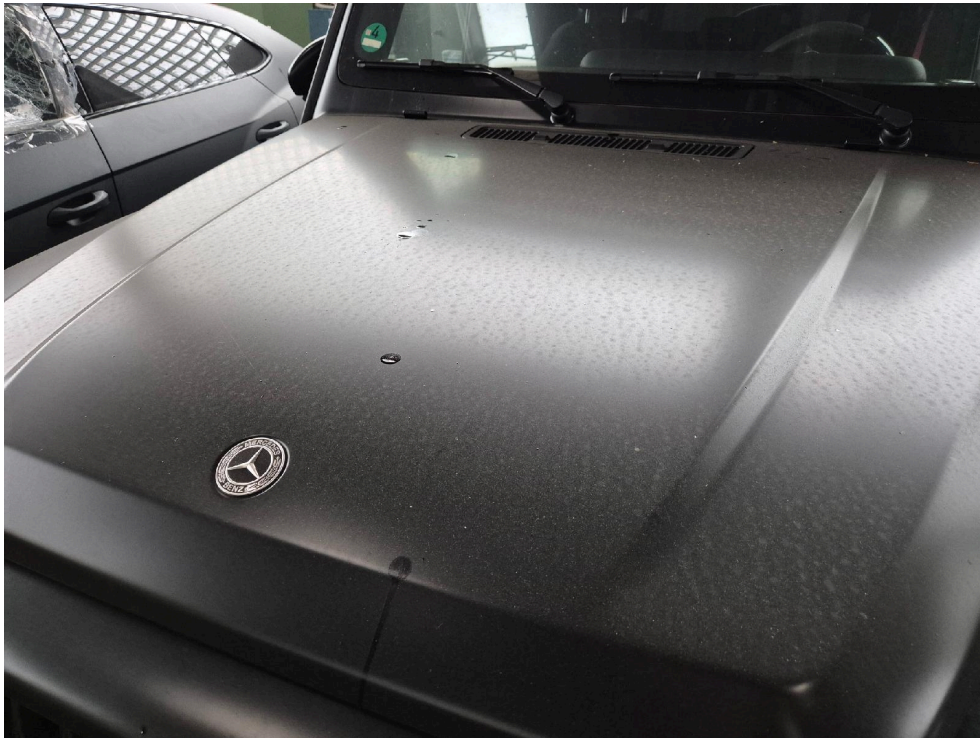
Bild: 15 Motorhaube mit diversen Ölflecken

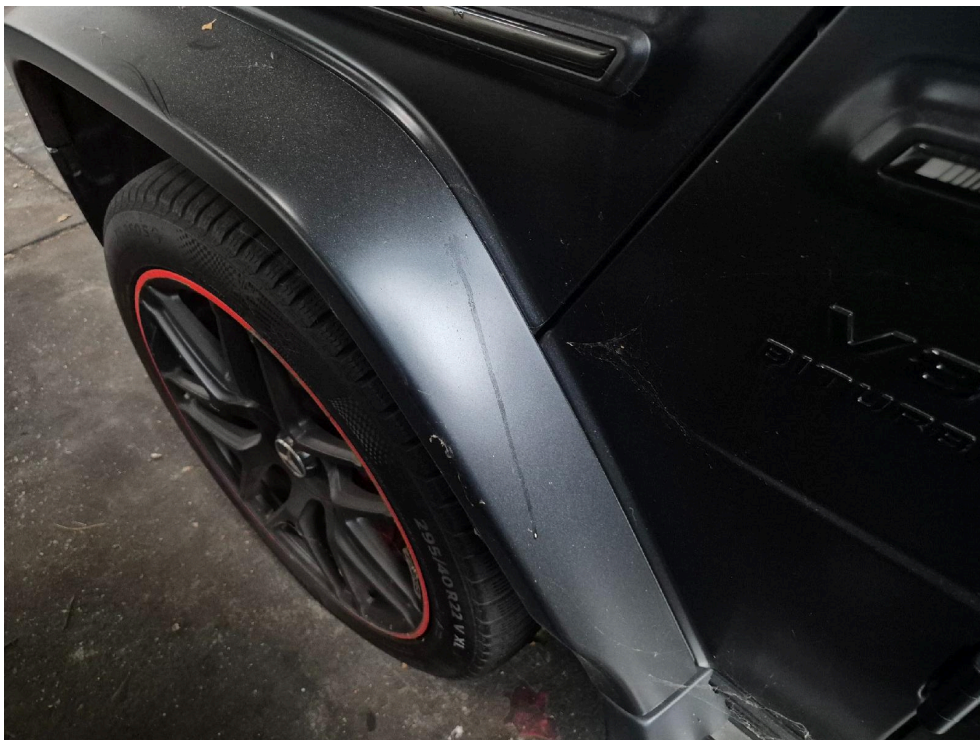
Bild: 16 Kotflügel + Verbreiterung mit Ölflecken

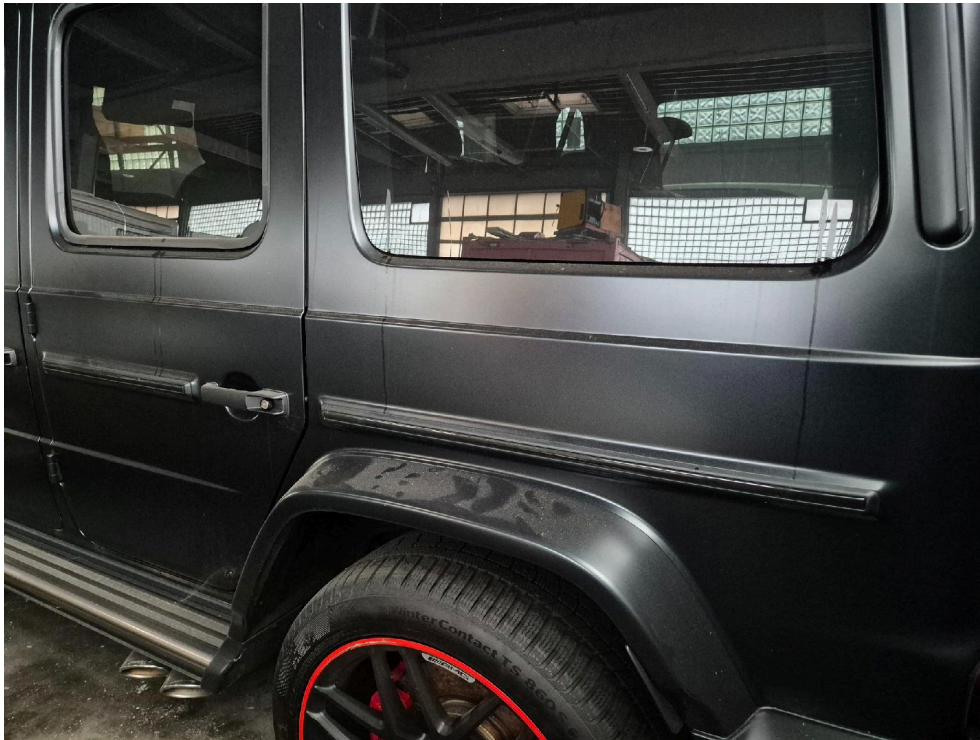
Bild: 17 Fondtür + Seitenteil links mit Ölflecken

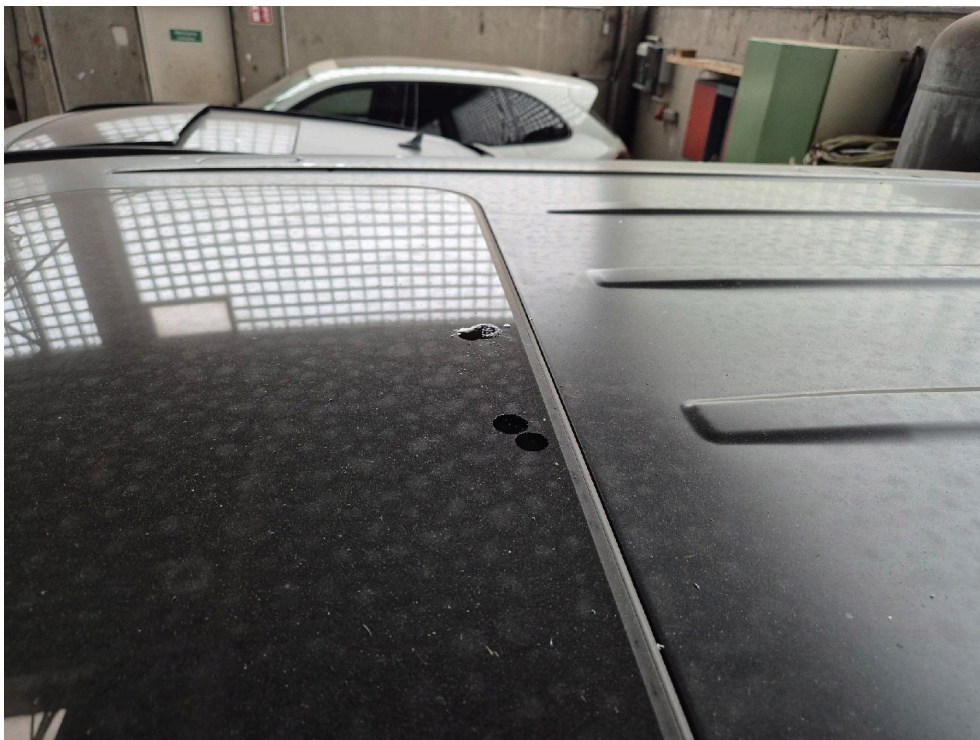
Bild: 18 Dach / Glasschiebe-/hubdach mit Ölflecken

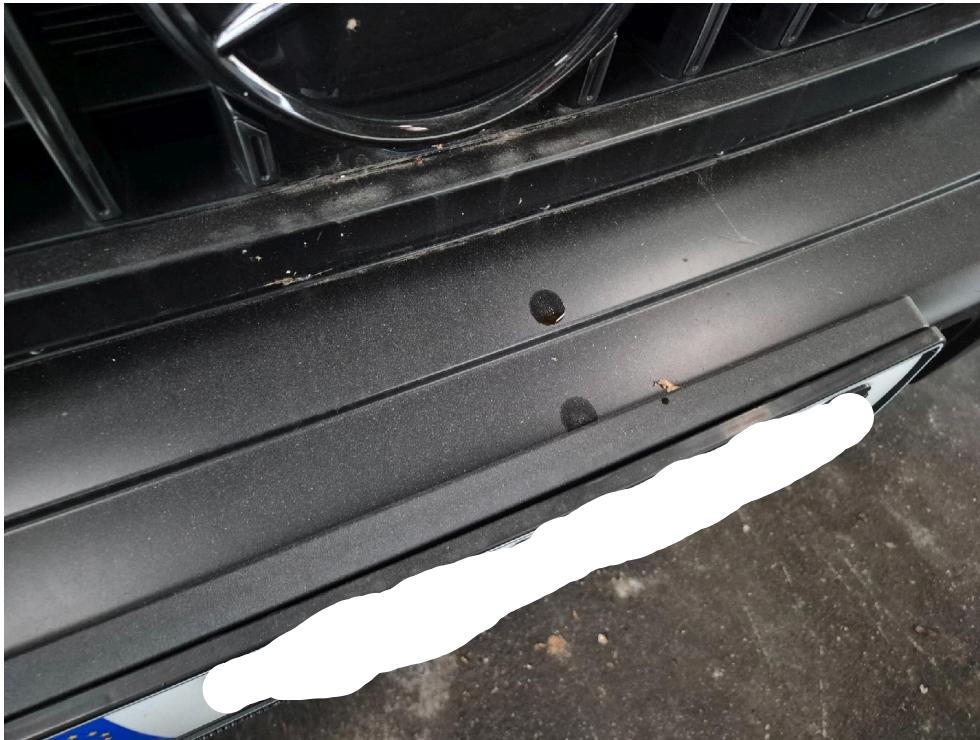
Bild: 19 Frontstoßfänger mit Ölflecken

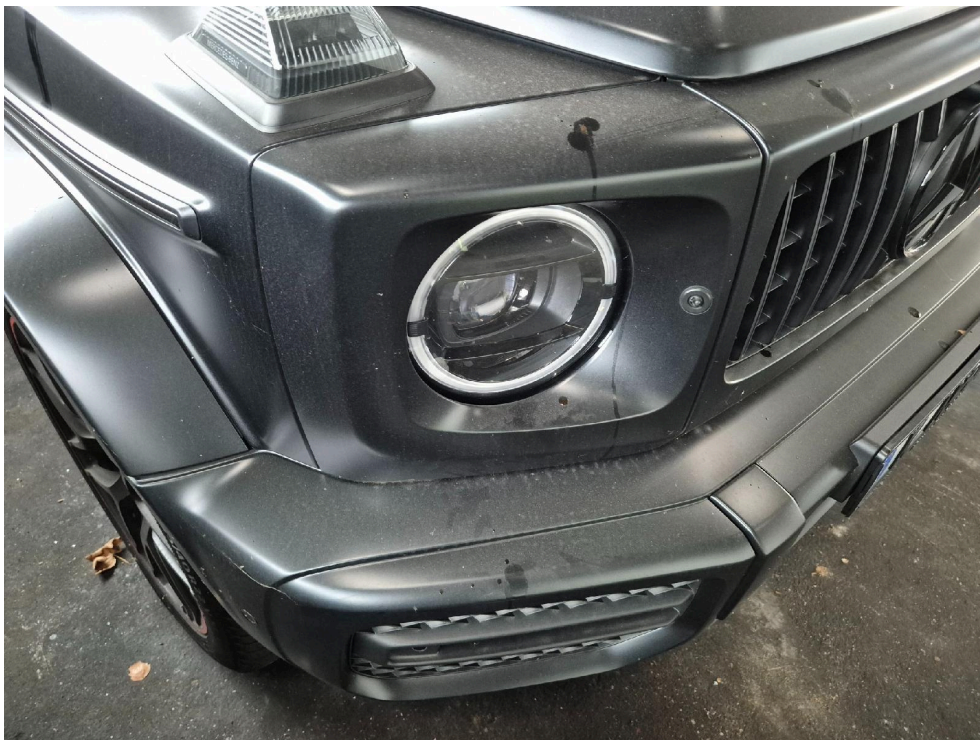
Bild: 20 Aufbauecke VR mit Ölflecken

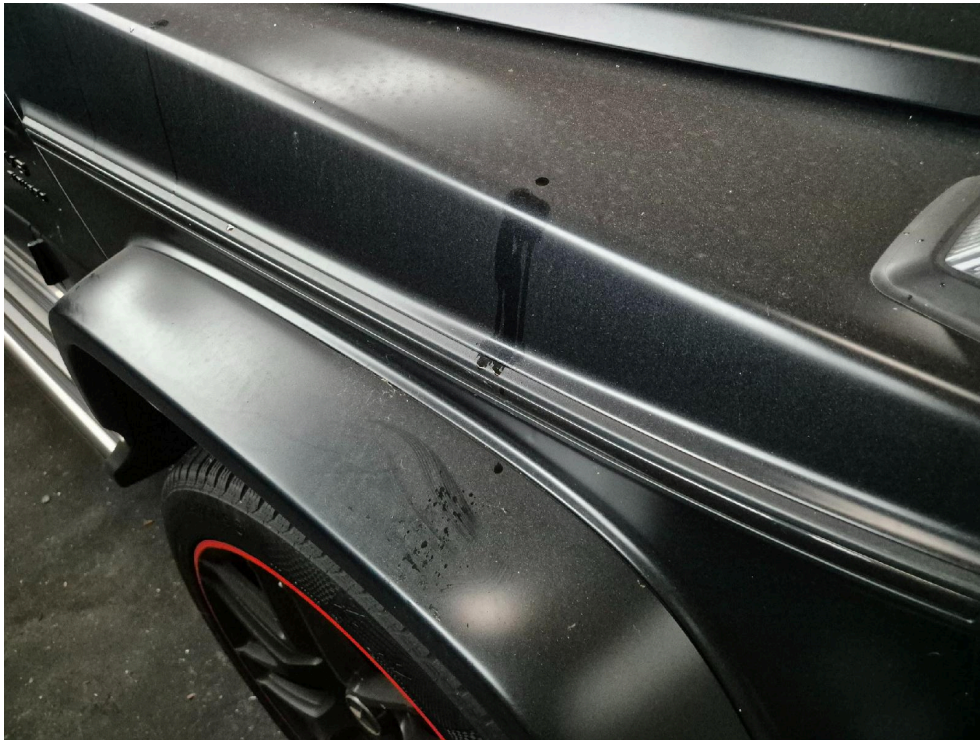
Bild: 21 Kotflügel + Verbreiterung VR mit Ölflecken

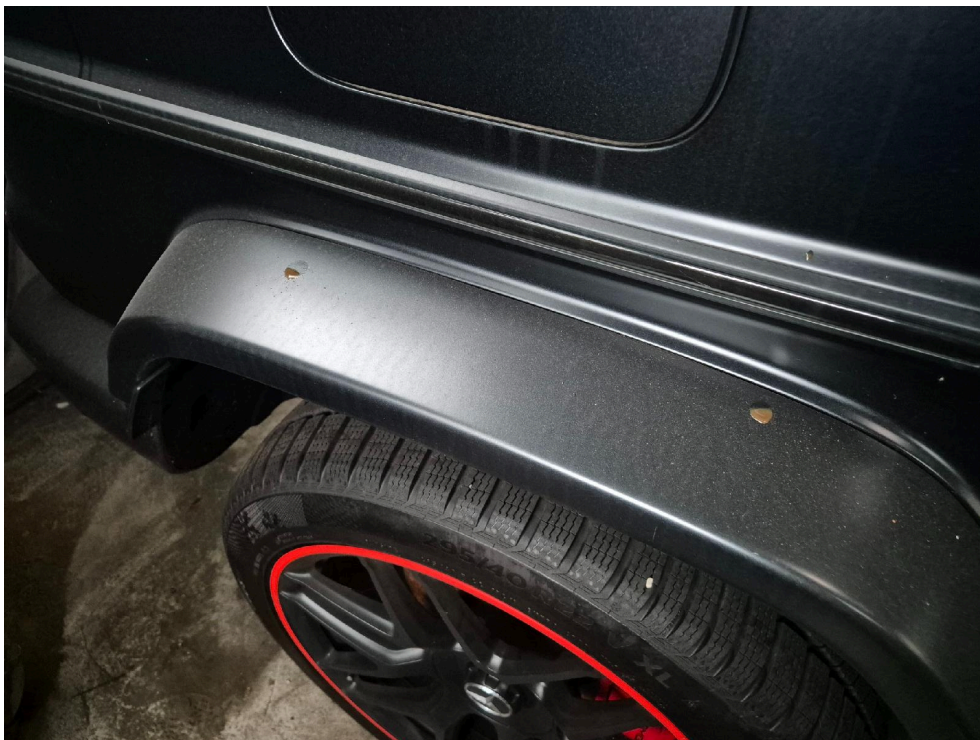
Bild: 22 Verbreiterung HR mit Ölflecken

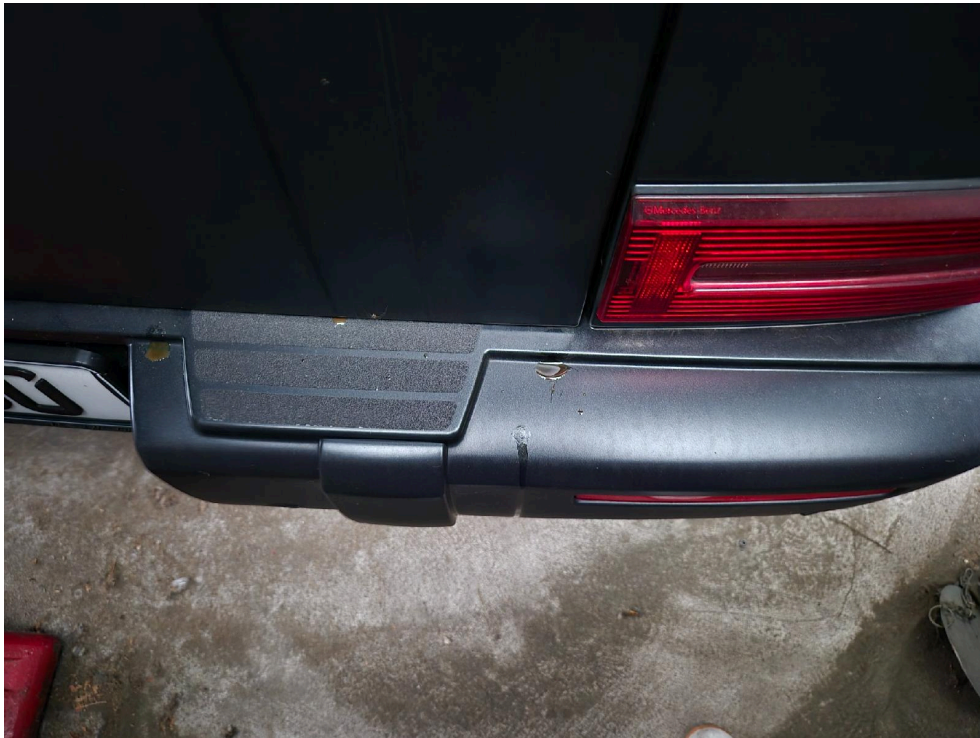
Bild: 25 Heckstoßfänger mit Ölflecken

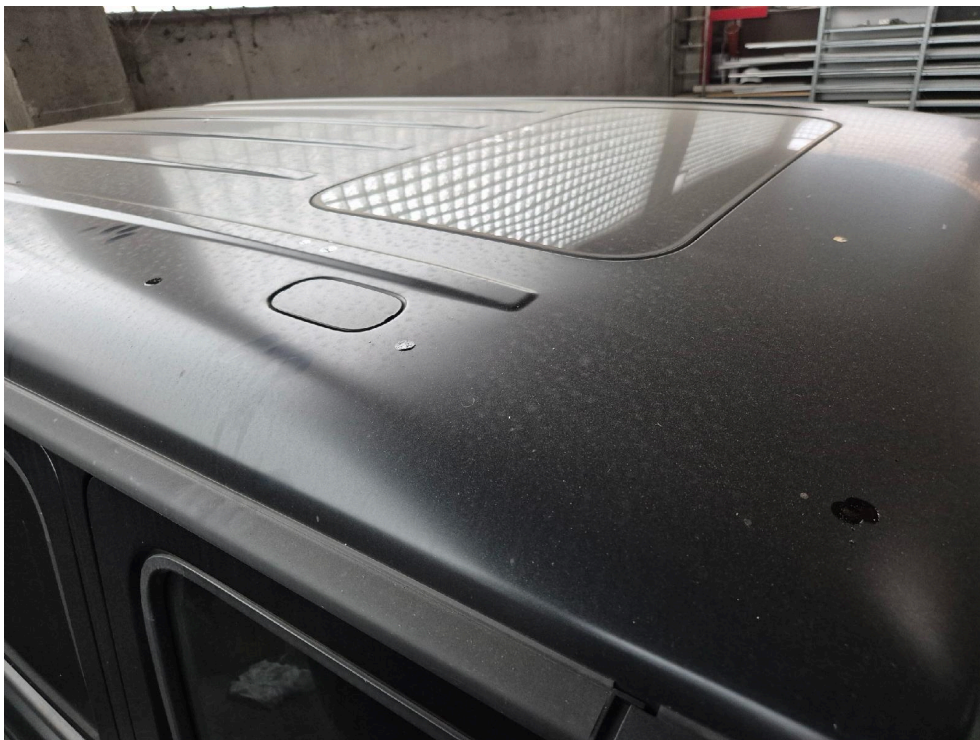
Bild: 26 Dach rechtsseitig mit div. Ölflecken
