DEKRA Automobil GmbH

## Bewertungsgutachten

5 DR-II 0212/26

| Typ / Verkaufsbezeichnung | B (BM 246)(11.2011->) / B 200 BlueEfficiency |

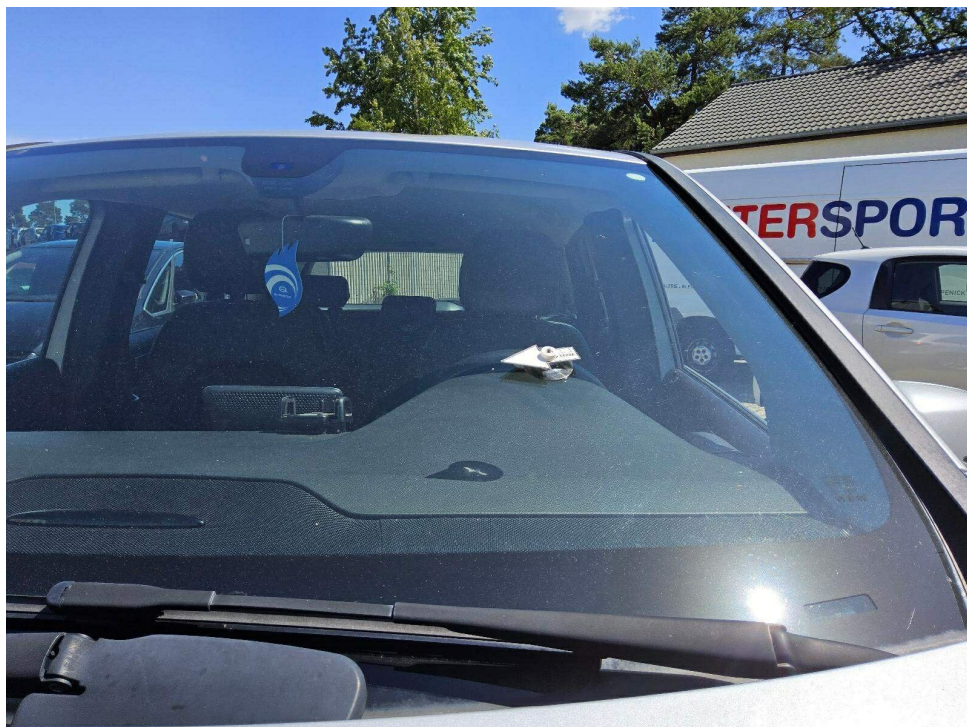
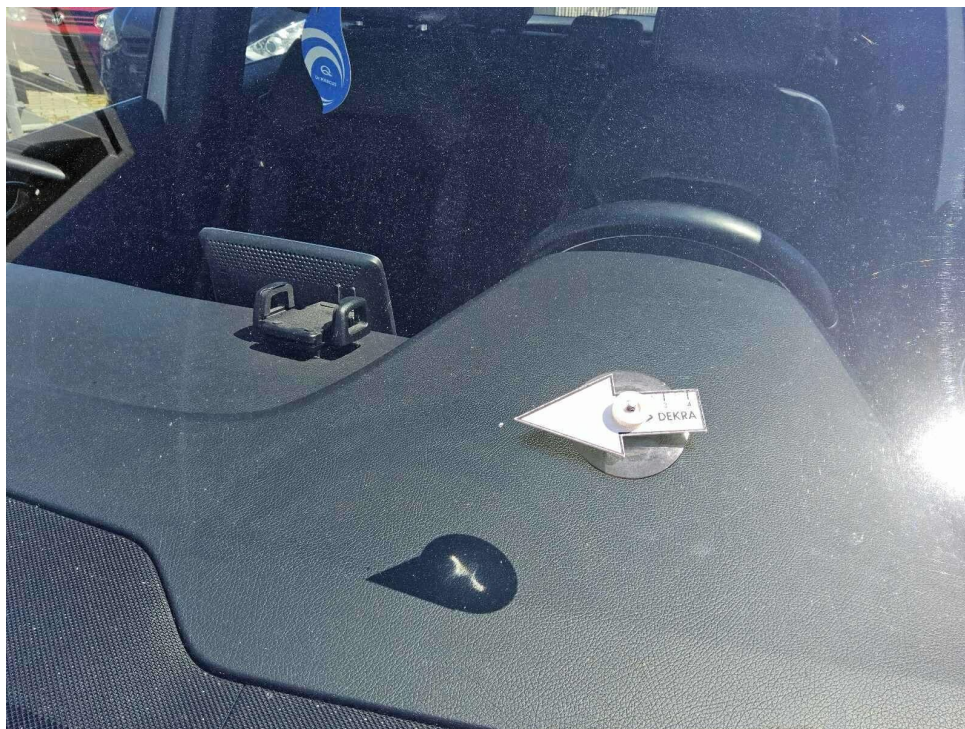
Bild 6 : Frontscheibe Steinschlag Sichtbereich

Bild 7 : Frontscheibe Steinschlag Sichtbereich

Frontscheibe Steinschlag Sichtbereich, erneuern (Bild 6, 7); Stoßfänger vorn verkratzt, lackieren mit Lackaufbau (Bild 8, 9, 10); Tür hinten links Kratzer, polieren (Bild 11); Stoßfänger hinten verkratzt, lackieren mit Lackaufbau (Bild 12); Heckklappe Kratzer, lackieren mit Lackaufbau (Bild 13, 14); Seitenwand links Delle, instandsetzen (Bild 15); Tür hinten rechts Kratzer, lackieren mit Lackaufbau (Bild 16, 17); Seitenwand rechts Kratzer, smart repair (Bild 18); Kotflügel vorn rechts matte Lackoberfläche, lackieren (Bild 19, 20, 21); Seitenschwellerverkleidung rechts verkratzt, lackieren mit Lackaufbau (Bild 22, 23); Sitzbezug vorn links Abrieb, erneuern (Bild 24); Unterbodenverkleidung gebrochen, erneuern (Bild 25, 26); Abschirmblech Unterbodenbeich hinten rechts abgelöst, erneuern (Bild 27); 1. Achse Bremsscheiben korrodiert, mangelhaftes Tragbild, erneuern (Bild 28); 2. Achse Bremsscheiben korrodiert, mangelhaftes Tragbild, erneuern (Bild 29); Fehler Motorstörung, prüfen und Befund festlegen, Schadenerweiterung möglich (Bild 30); Fehlermeldung Einparkhilfe defekt, prüfen und Befund festlegen, Schadenerweiterung möglich. Tirefit 01/2027 abgelaufen, erneuern (Bild 31). Hauptuntersuchung 11/2025 überfällig, erneuern.

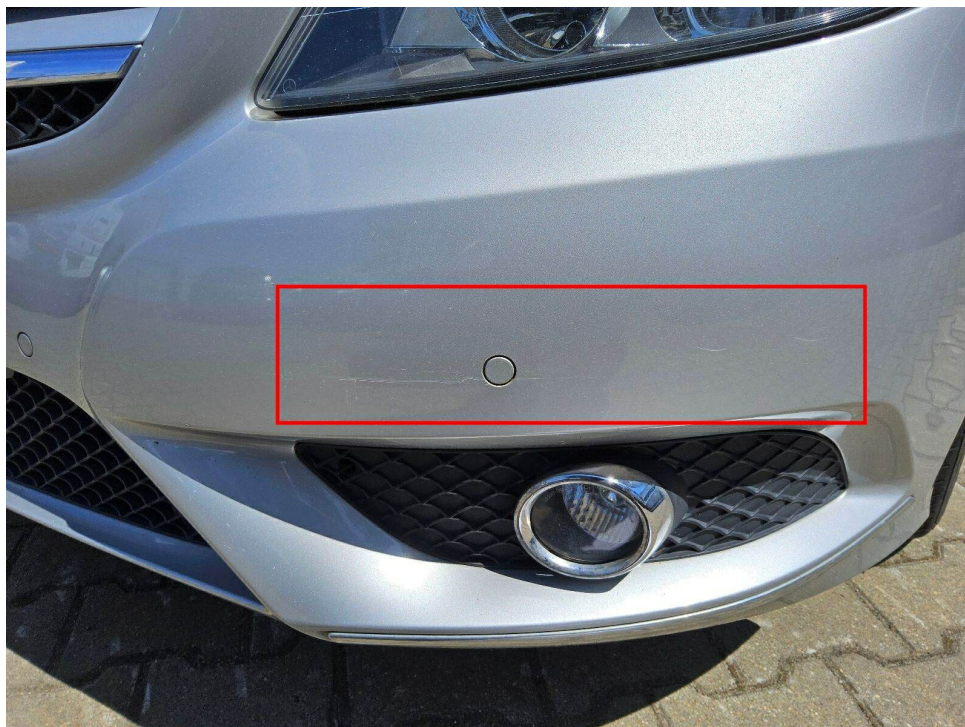
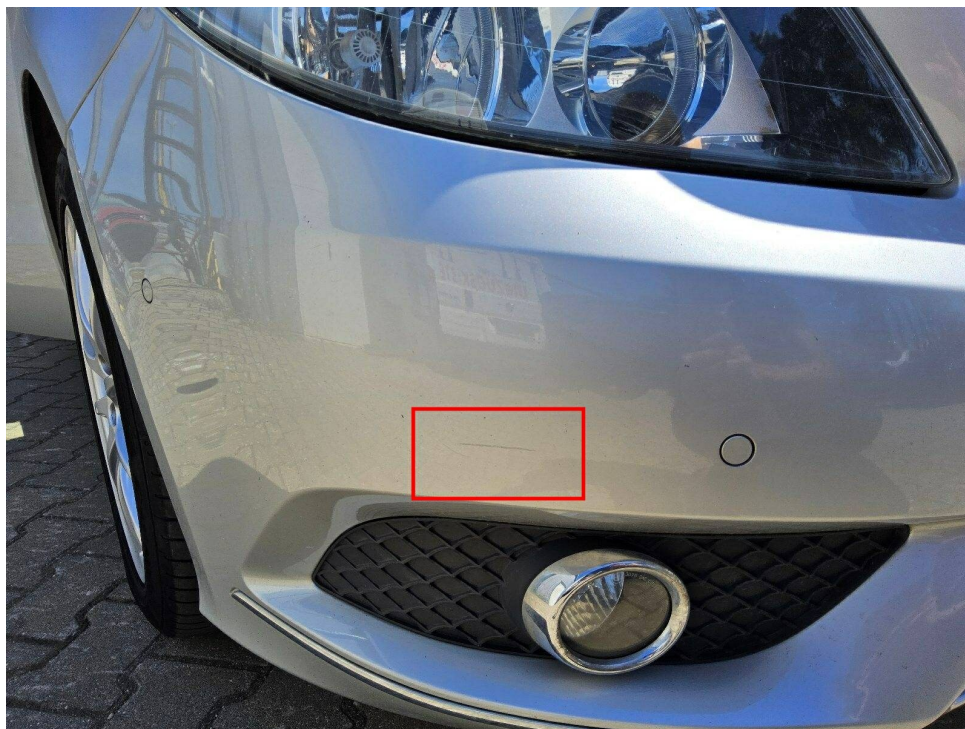
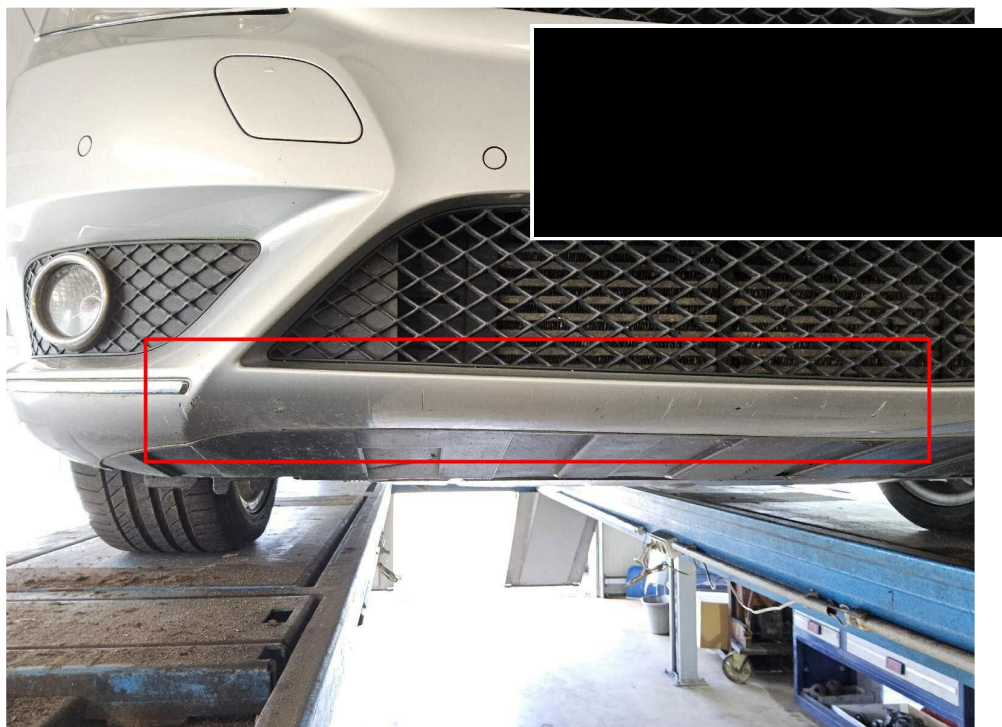
Bild 8 : Stoßfänger vorn verkratzt

Bild 9 : Stoßfänger vorn verkratzt

Bild 10 : Stoßfänger vorn verkratzt

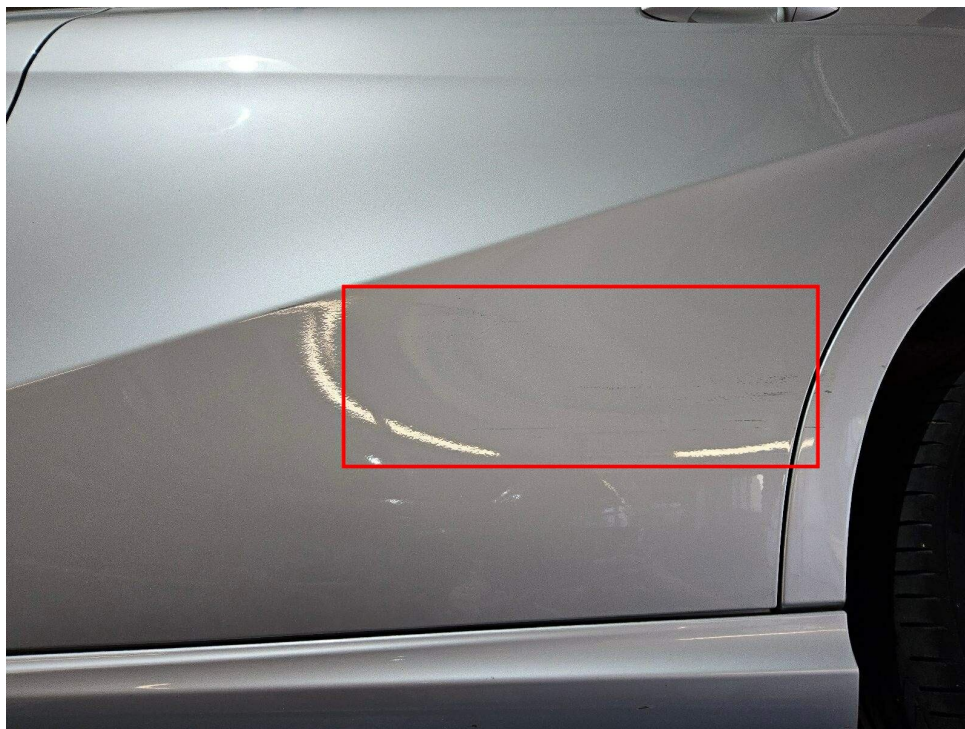
Bild 11 : Tür hinten links Kratzer

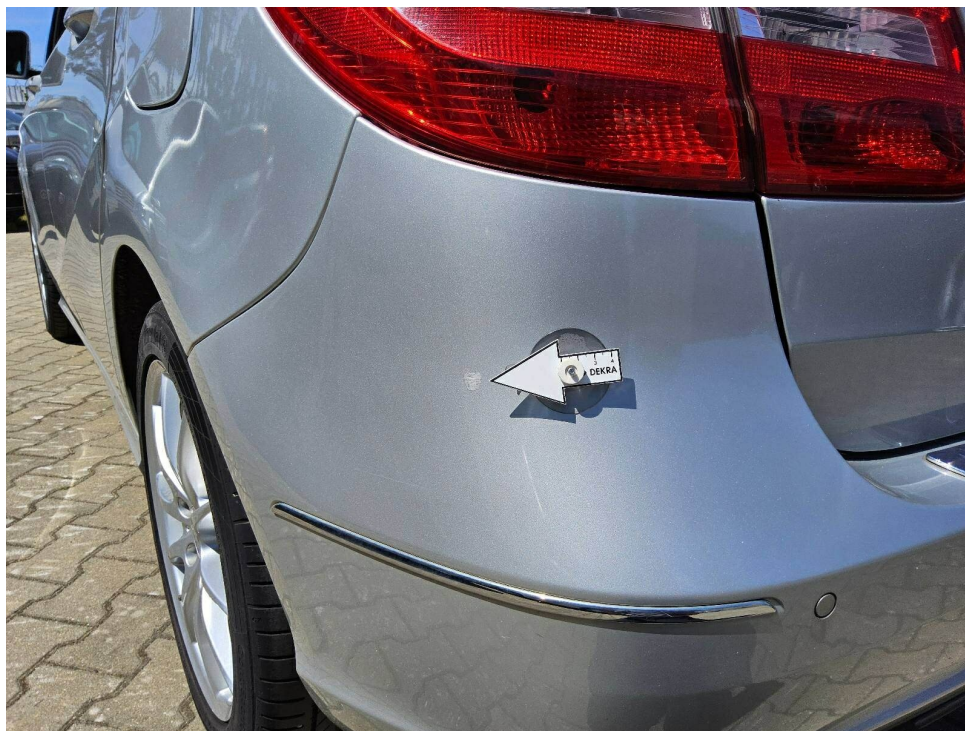
Bild 12 : Stoßfänger hinten verkratzt

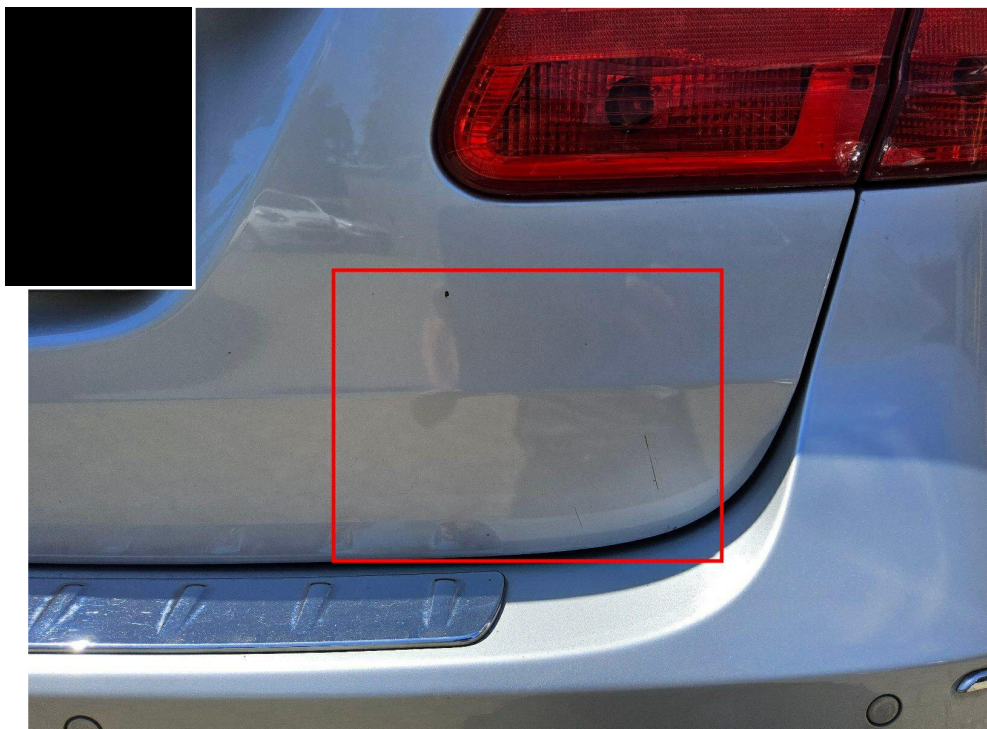
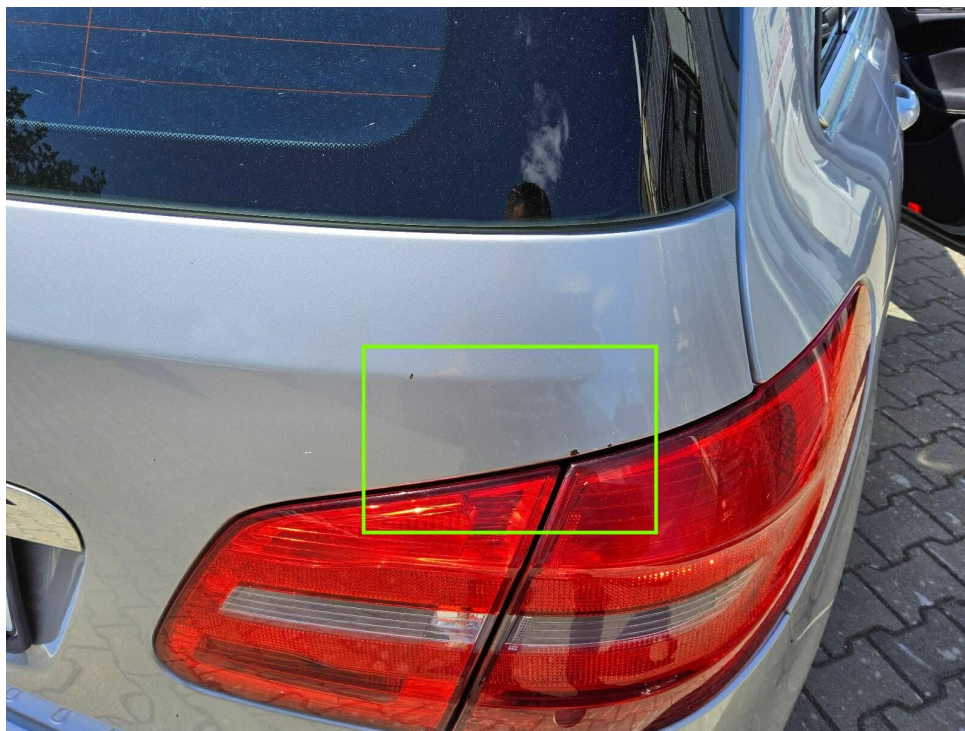
Bild 13 : Heckklappe Kratzer

Bild 14 : Heckklappe Kratzer

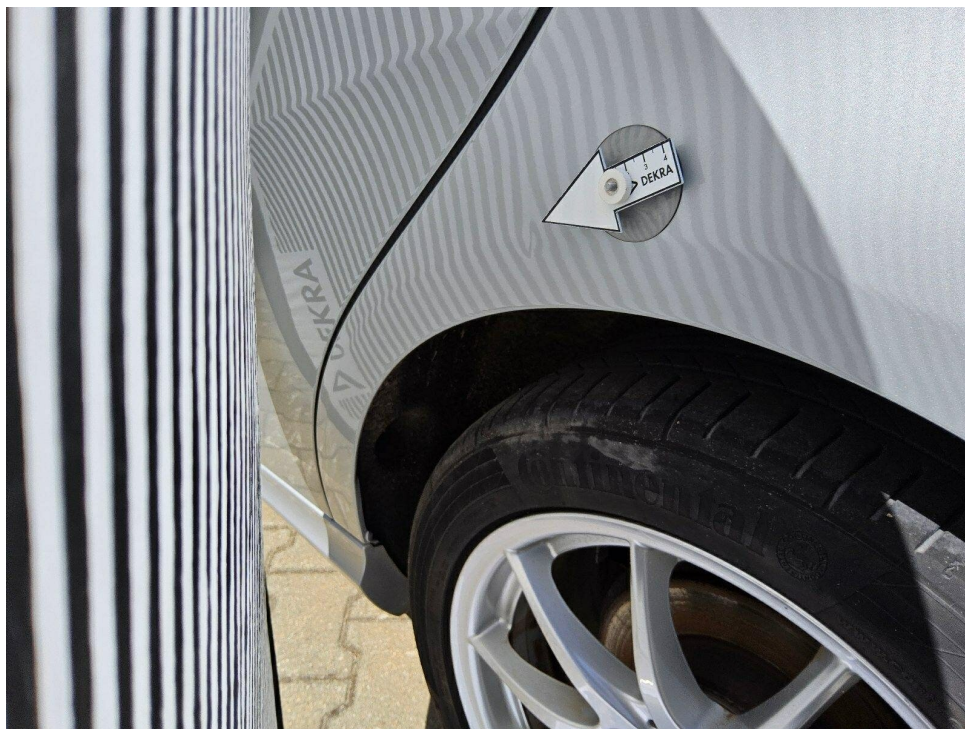
Bild 15 : Seitenwand links Delle

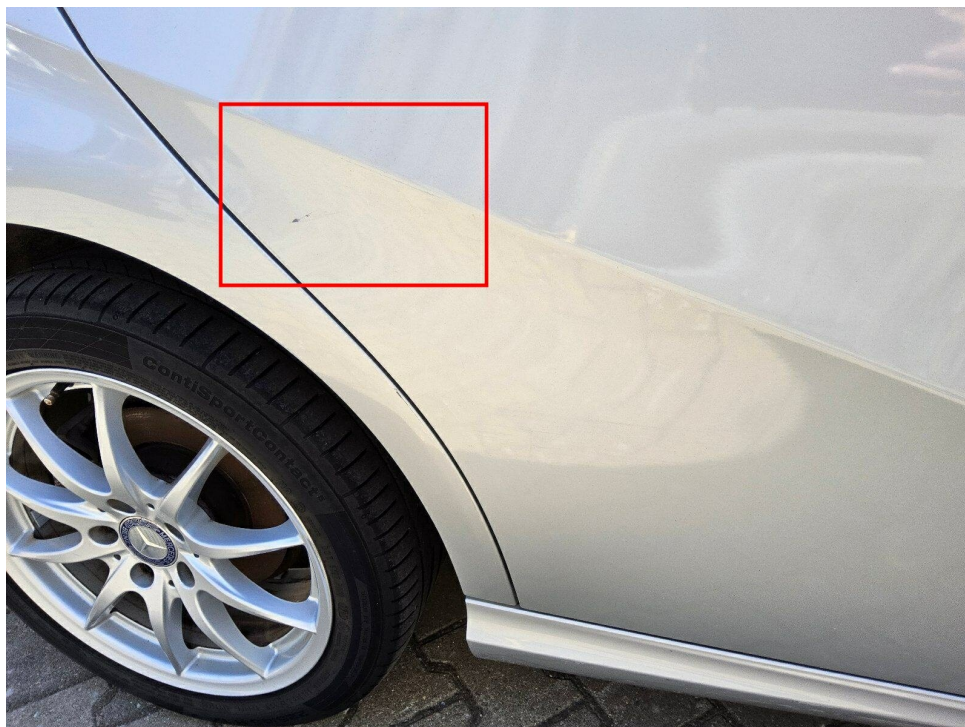
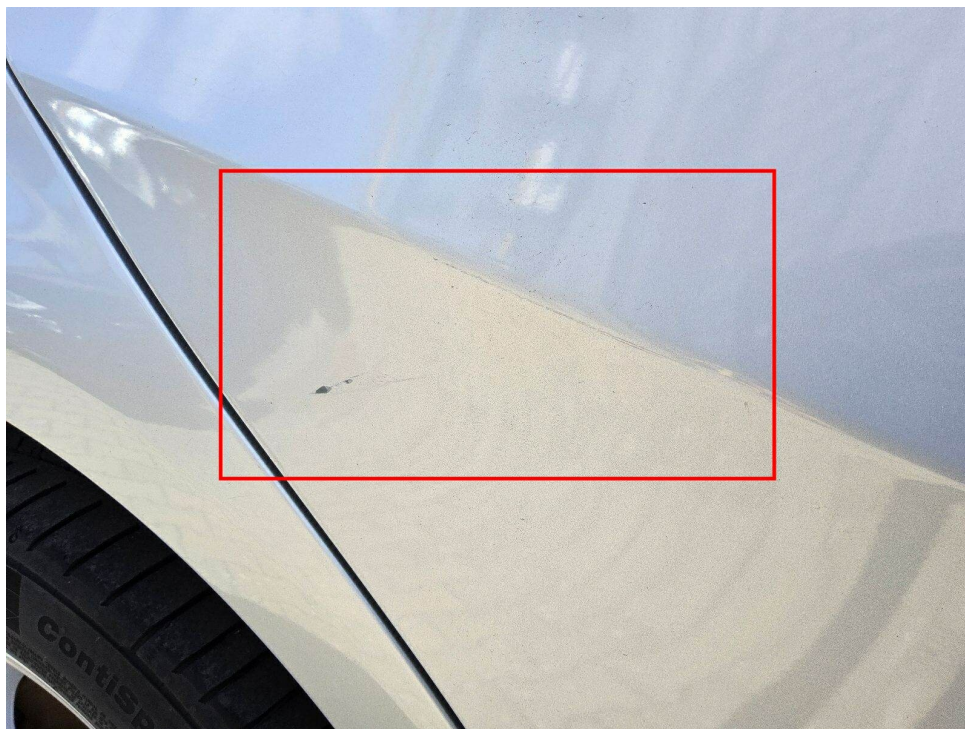
Bild 16 : Tür hinten rechts Kratzer

Bild 17 : Tür hinten rechts Kratzer

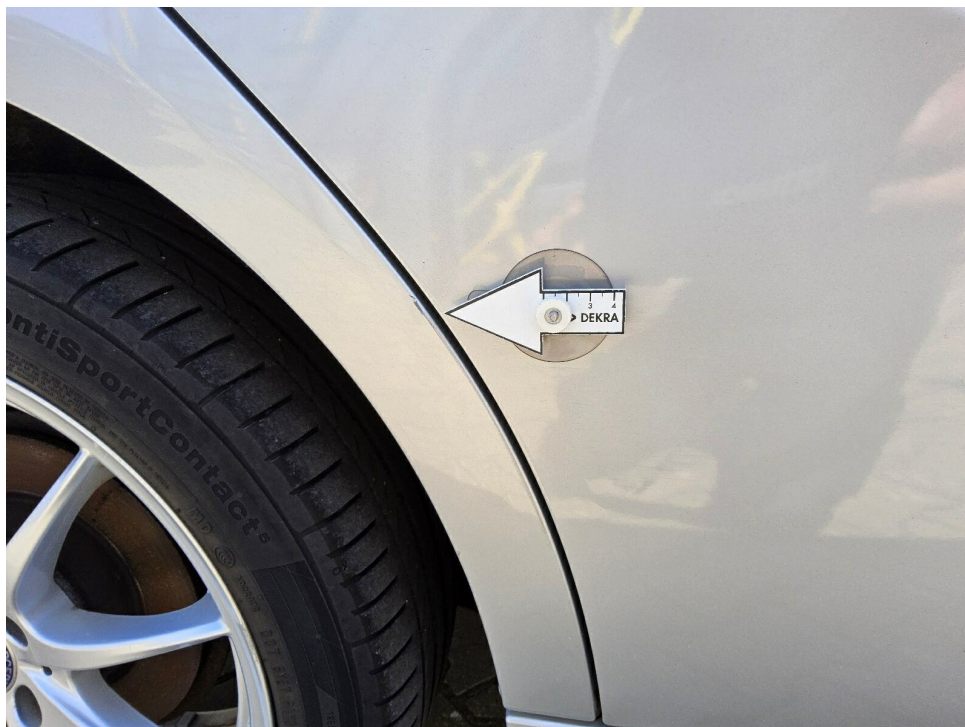
Bild 18 : Seitenwand rechts Kratzer

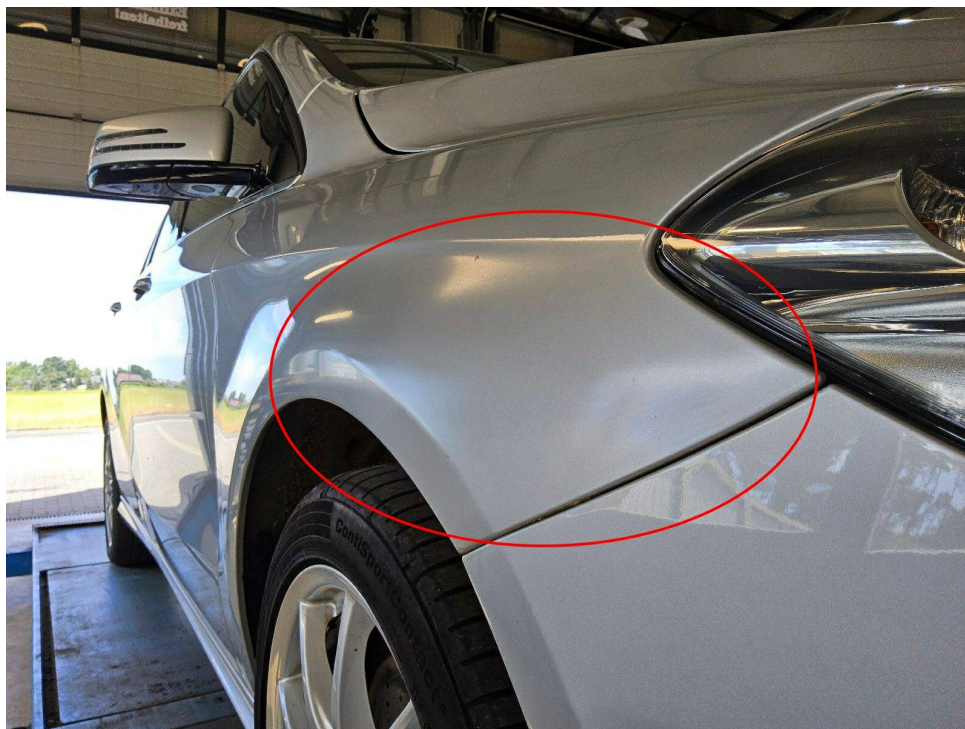
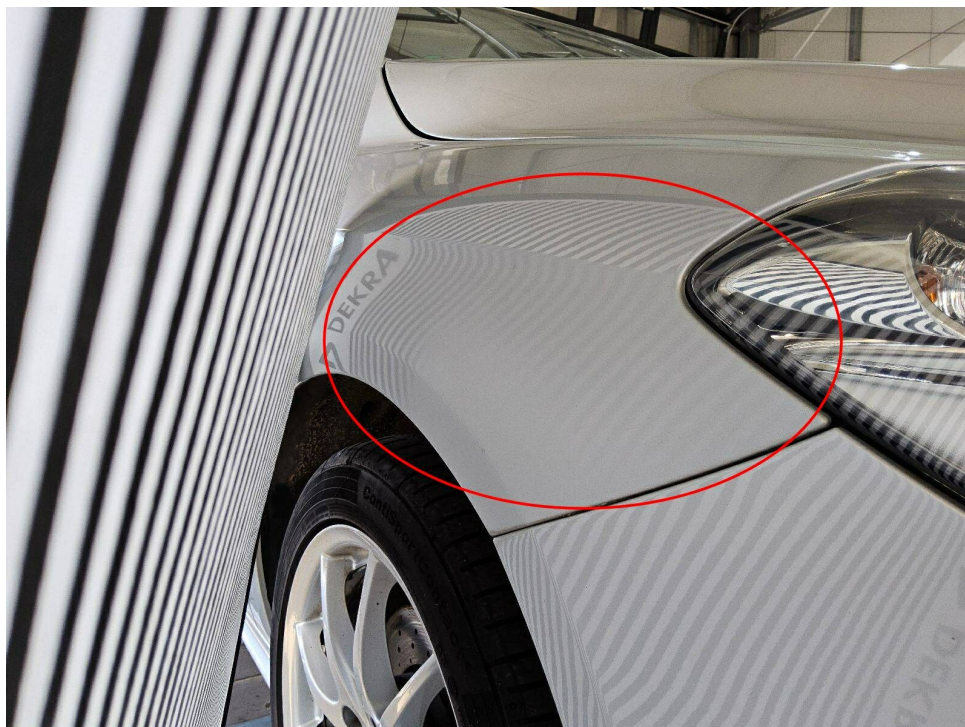
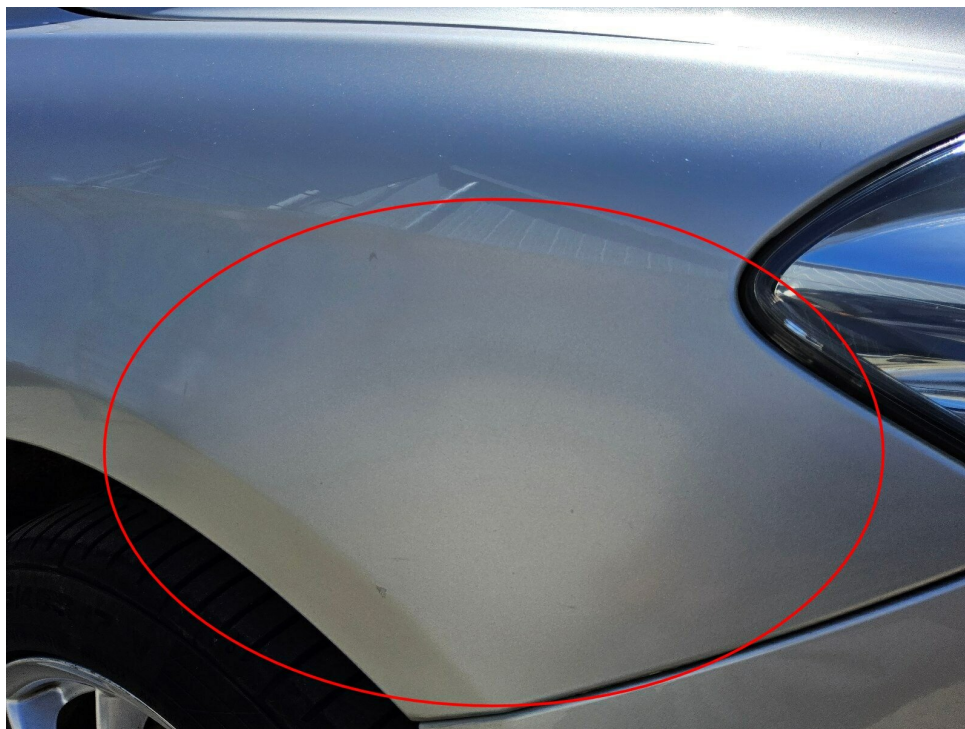
Bild 19 : Kotflügel vorn rechts matte Lackoberfläche

Bild 20 : Kotflügel vorn rechts matte Lackoberfläche

Bild 21 : Kotflügel vorn rechts matte Lackoberfläche

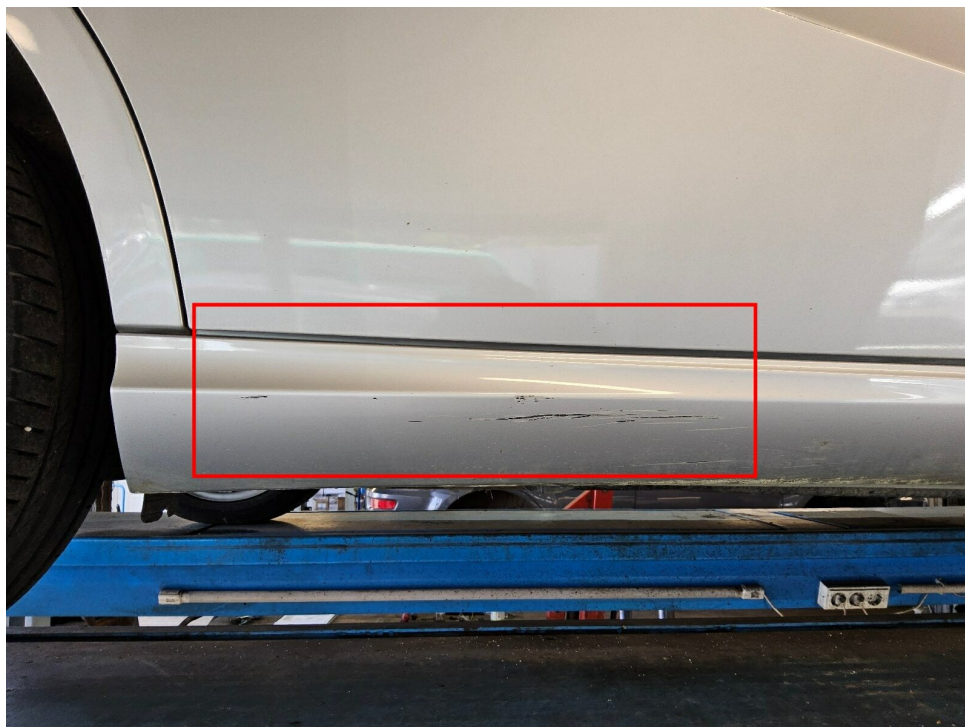
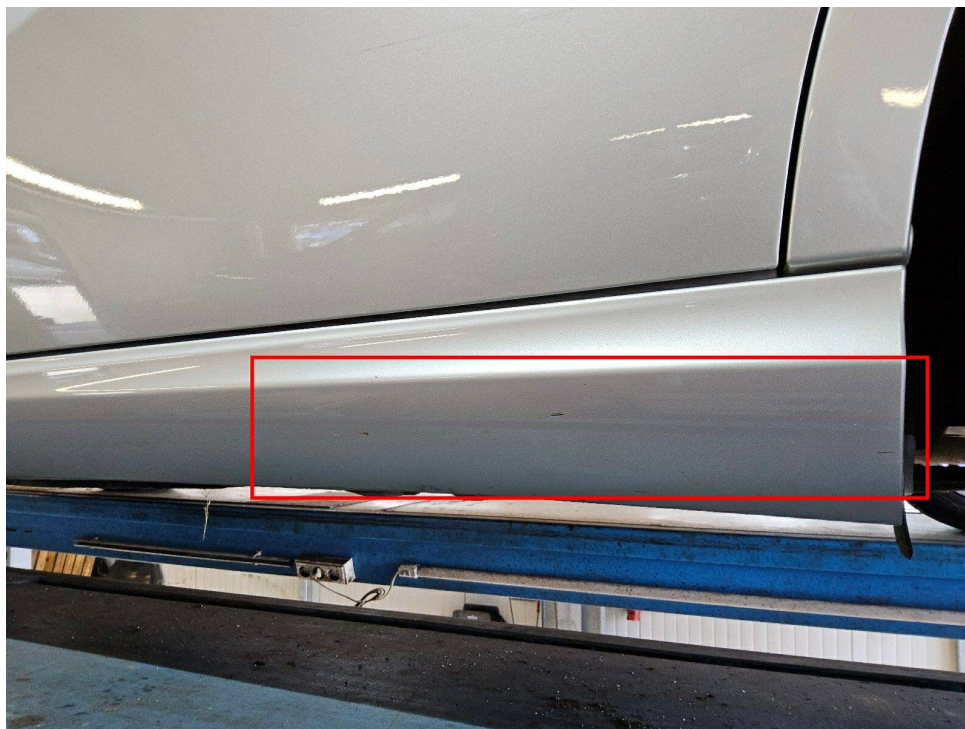
Bild 22 : Seitenschwellerverkleidung rechts verkratzt

Bild 23 : Seitenschwellerverkleidung rechts verkratzt

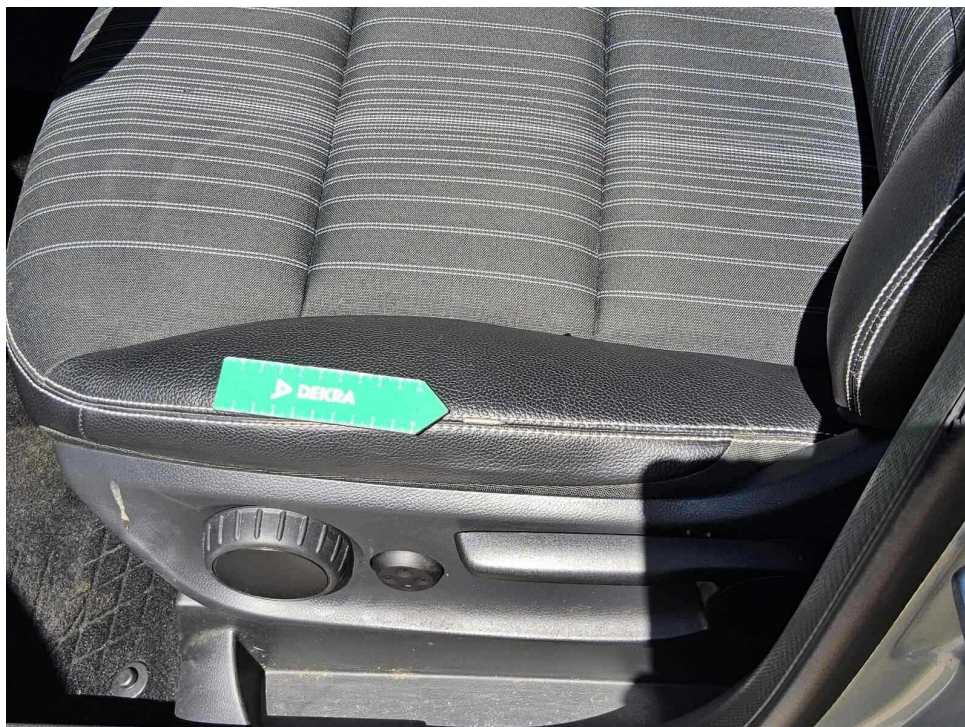
Bild 24 : Sitzbezug vorn links Abrieb

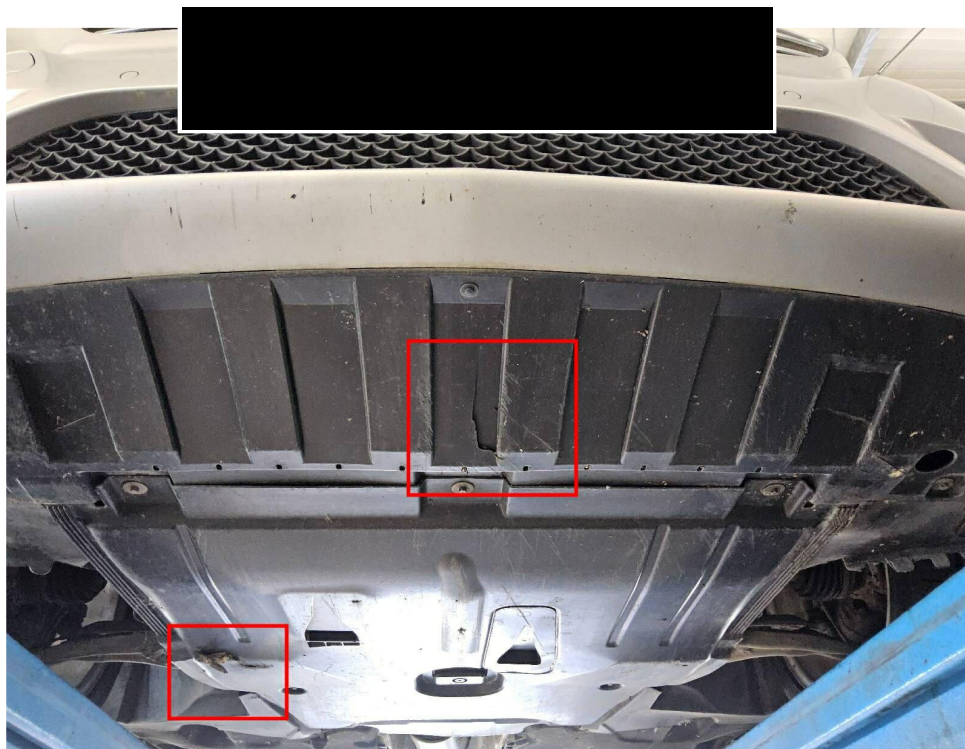
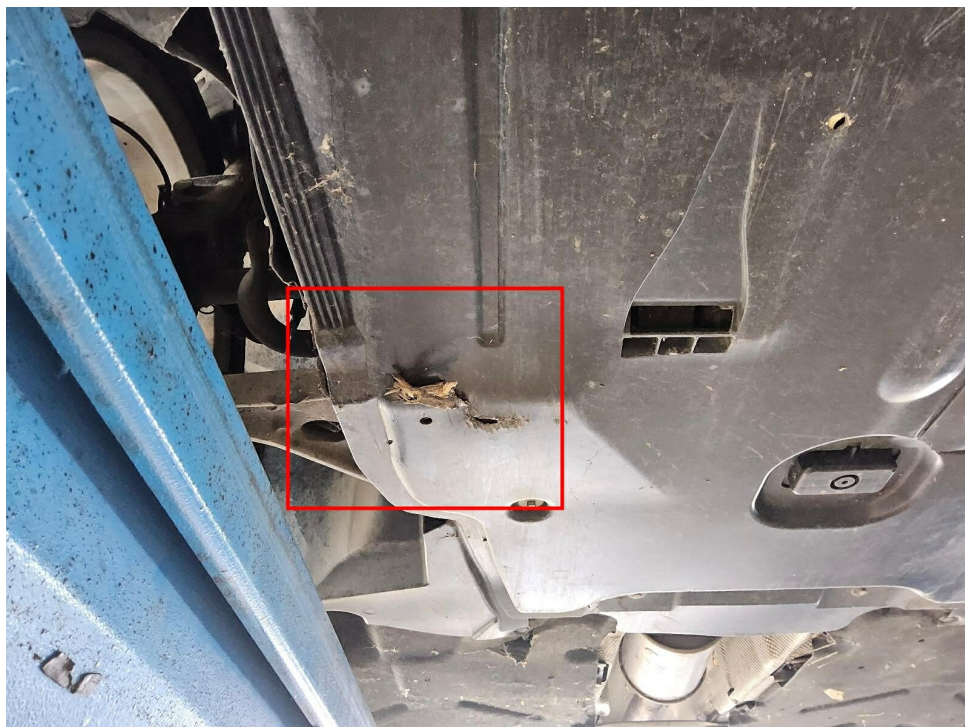
Bild 25 : Unterbodenverkleidung gebrochen

Bild 26 : Unterbodenverkleidung gebrochen

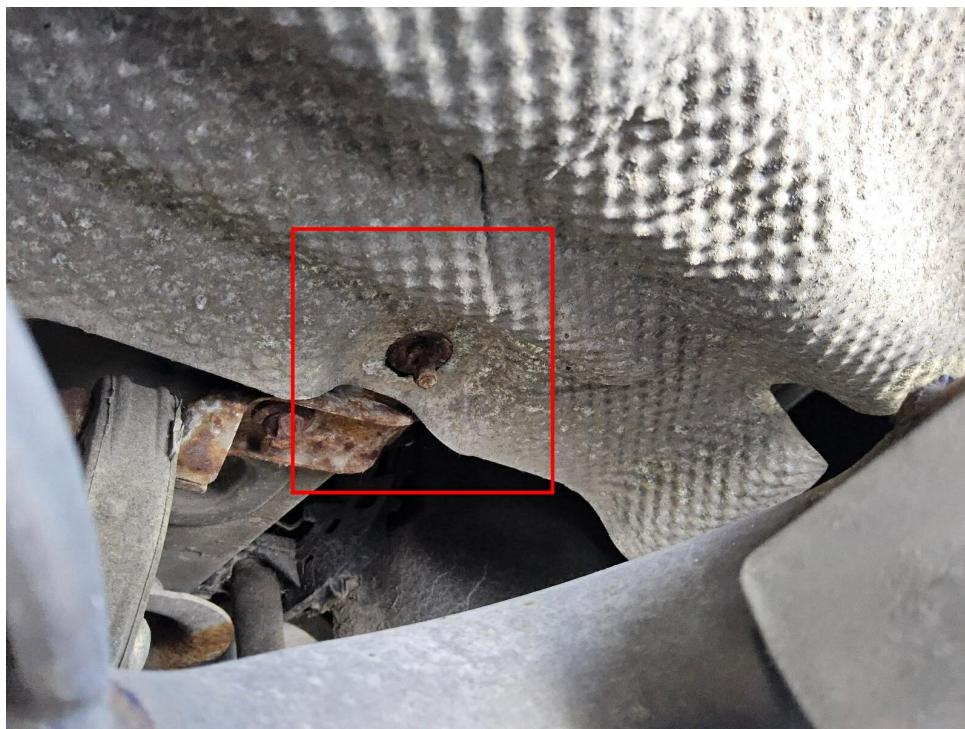
Bild 27 : Abschirmblech Unterbodenbeich hinten rechts abgelöst

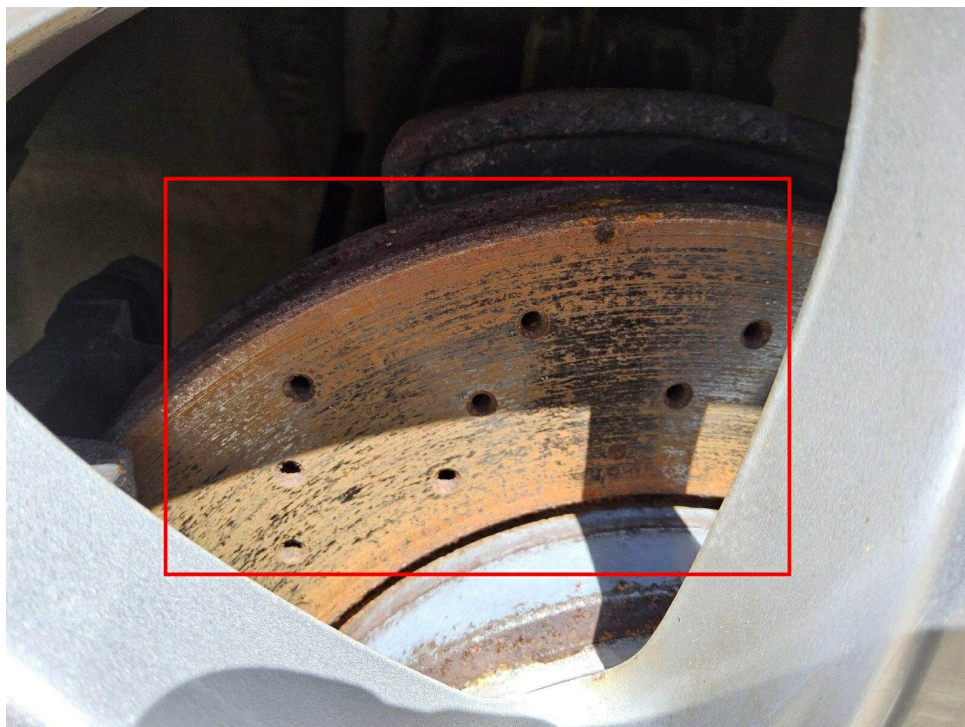
Bild 28 : 1. Achse Bremsscheiben korrodiert, mangelhaftes Tragbild

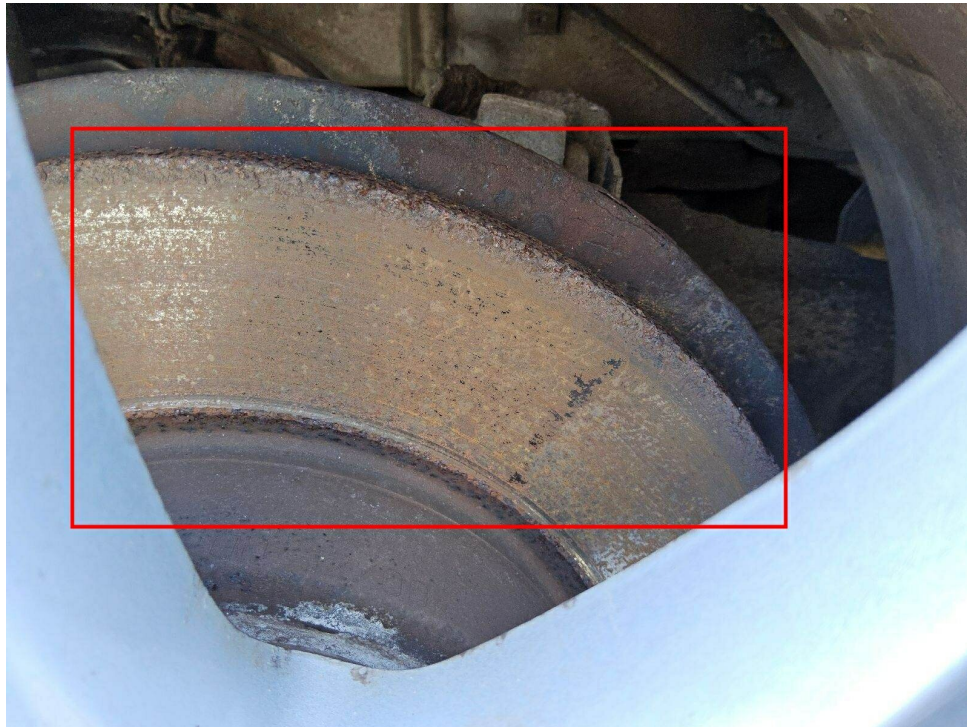
Bild 29 : 2. Achse Bremsscheiben korrodiert, mangelhaftes Tragbild

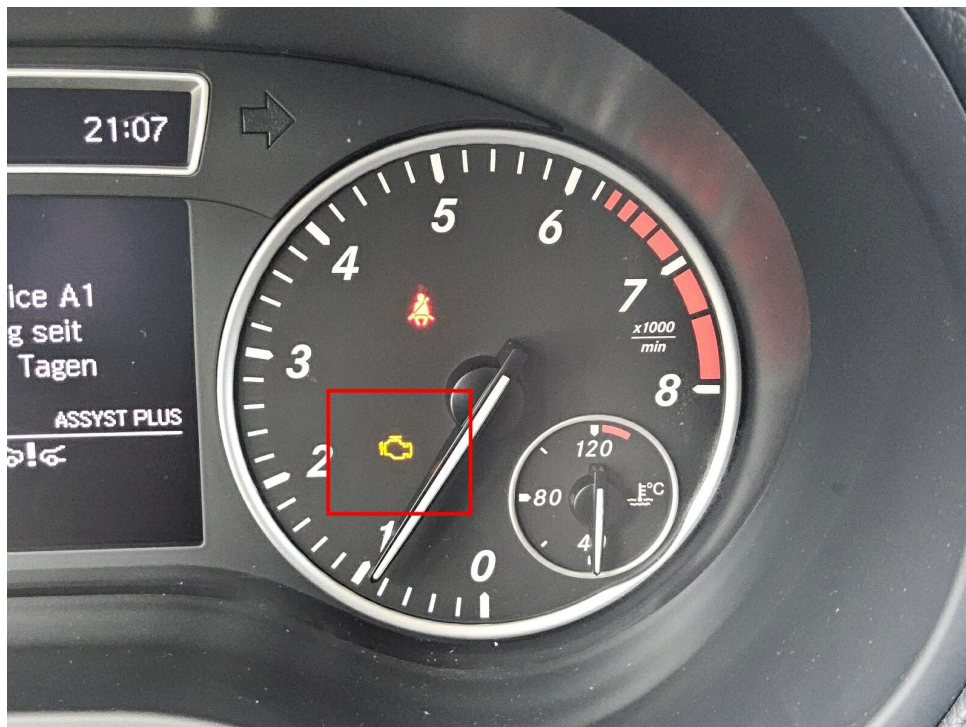
Bild 30 : Fehler Motorstörung

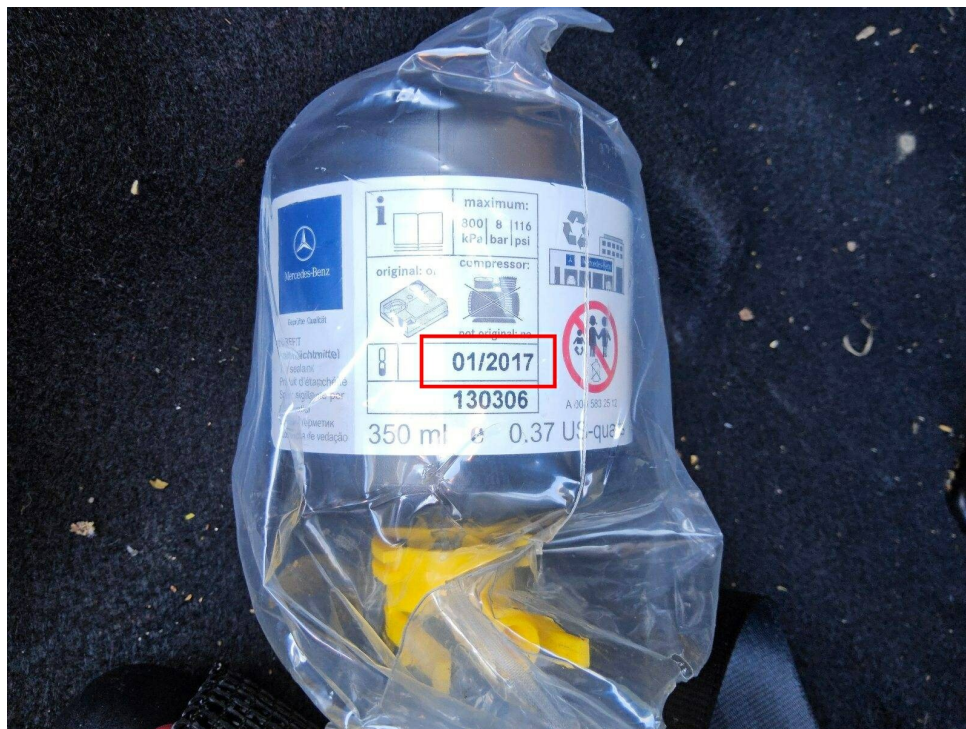
Bild 31 : Tirefit 01/2027 abgelaufen
