DAT-SCHÄTZUNG

PRÜFGUTACHTEN

P-26020153-H

BETRIFFT	Fahrzeugbewertung
Auftrag vom / durch	02.02.2026 / Herr Kaiser
Sachverständiger	Michael Suntrop
Besichtigungsdatum	05.02.2026

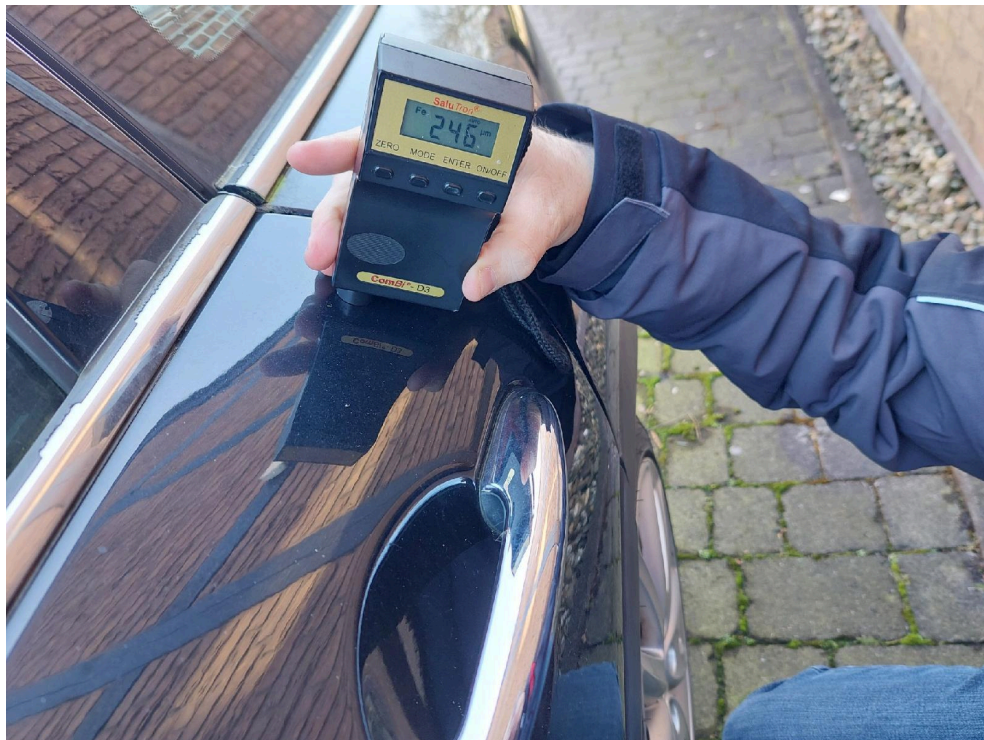
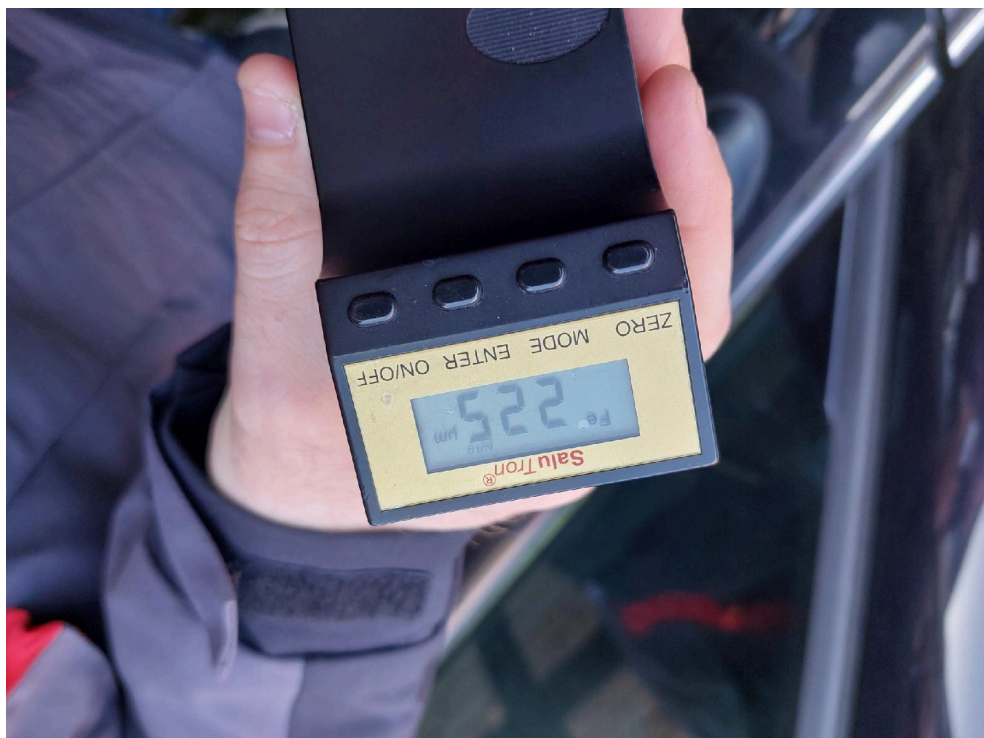
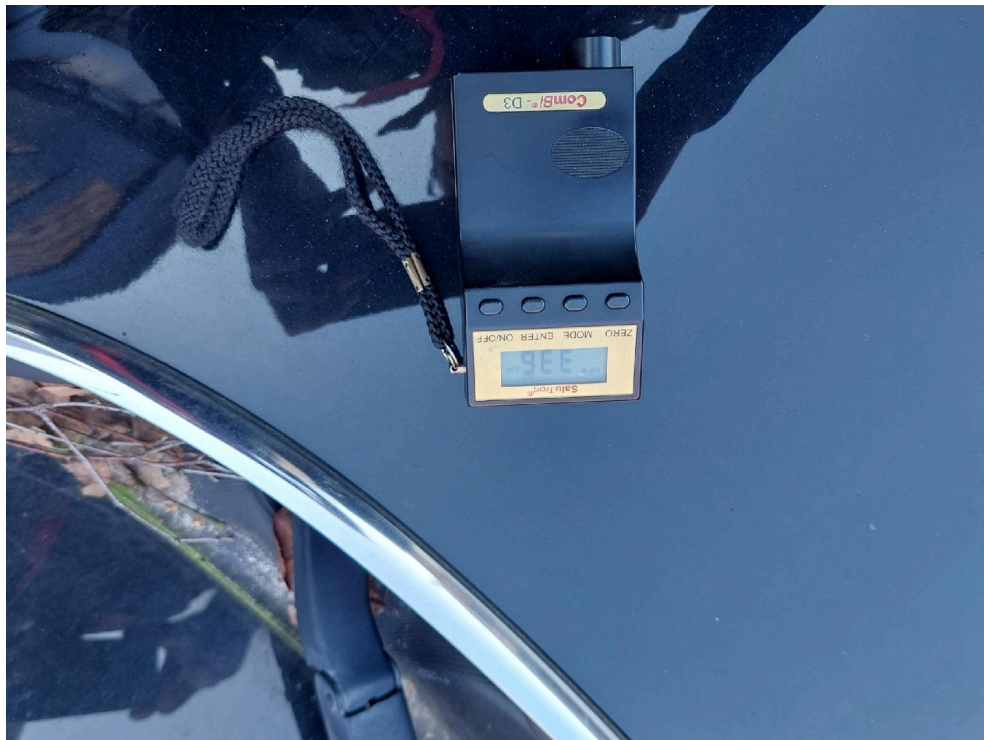
Bild: Lackschichtdicke

Sonstiges	Eine Lackschichtmessung ergab Abweichungen im Bereich der Motorhaube und der linken Fahrzeugseite

Lackschichtdicke	geprüft - nicht o.k. Die gesamte linke Seiten und die Motorhaube wurden nachlackiert. Wertminderung

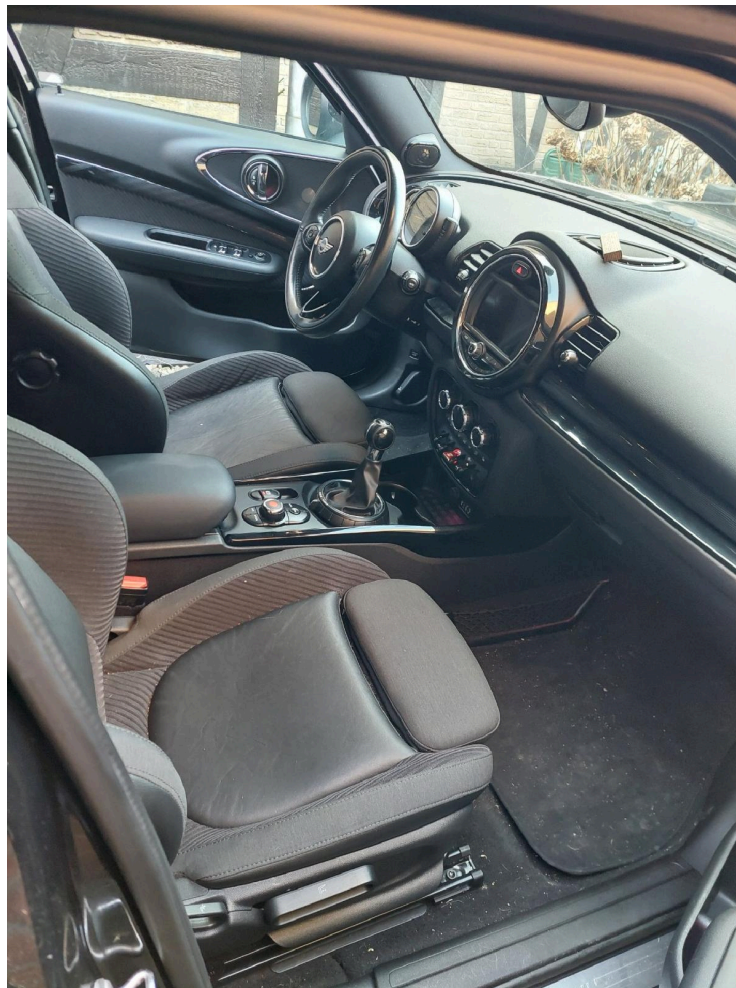
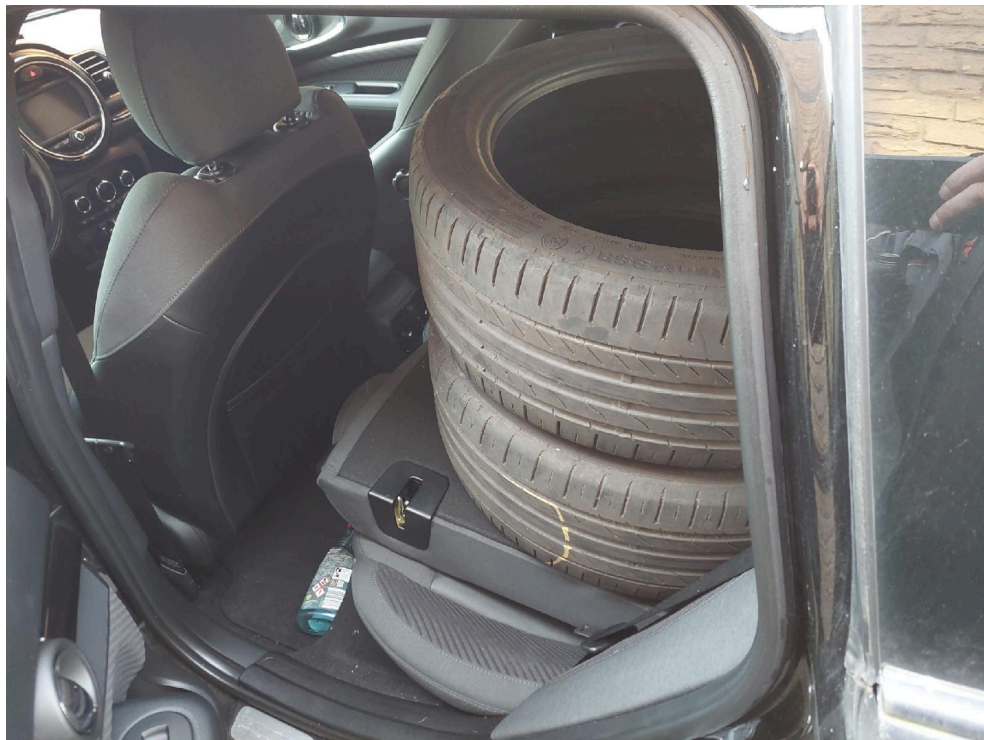
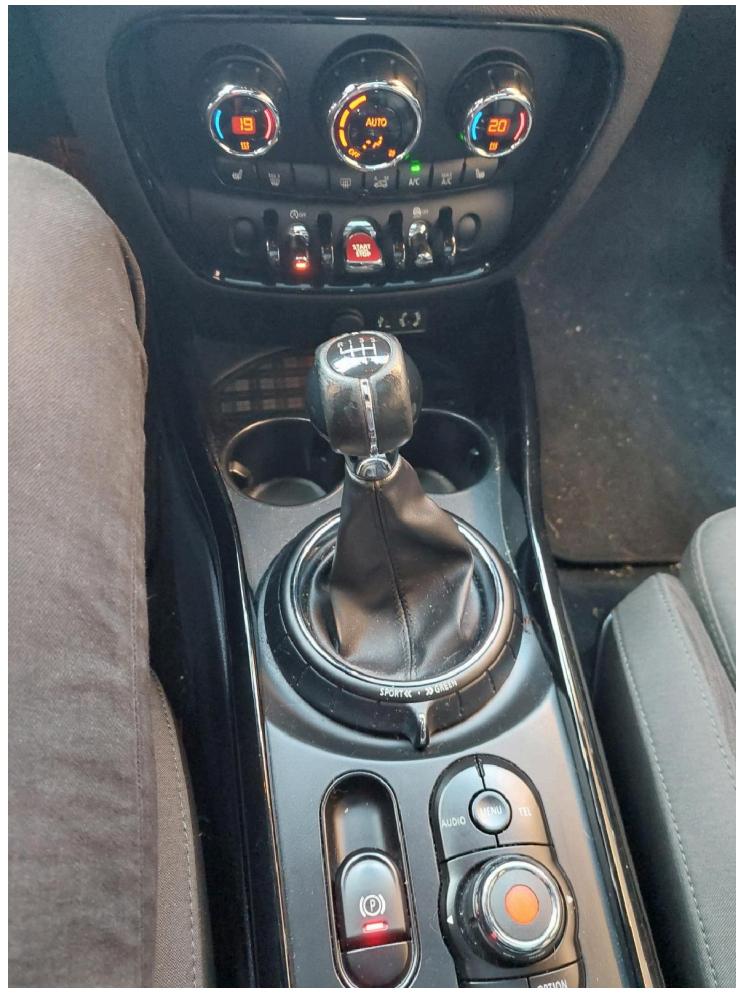
Bild: Innenraum allgemein

Innenraum allgemein	Abnutzung entsprechend dem Alter- bzw. der km-Laufleistung,

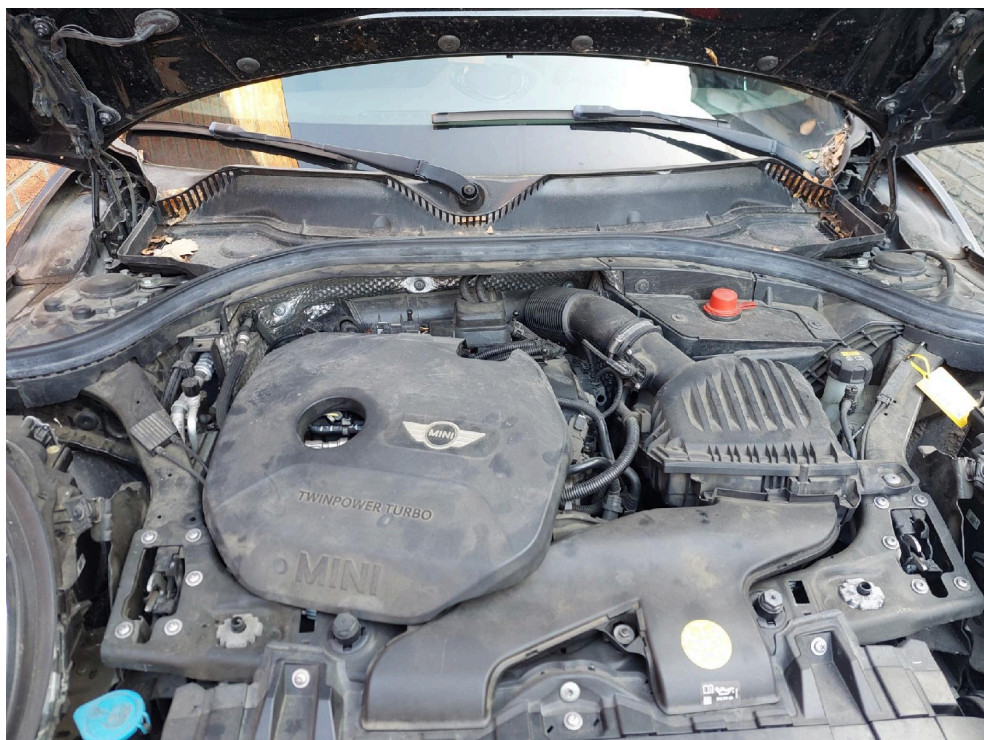
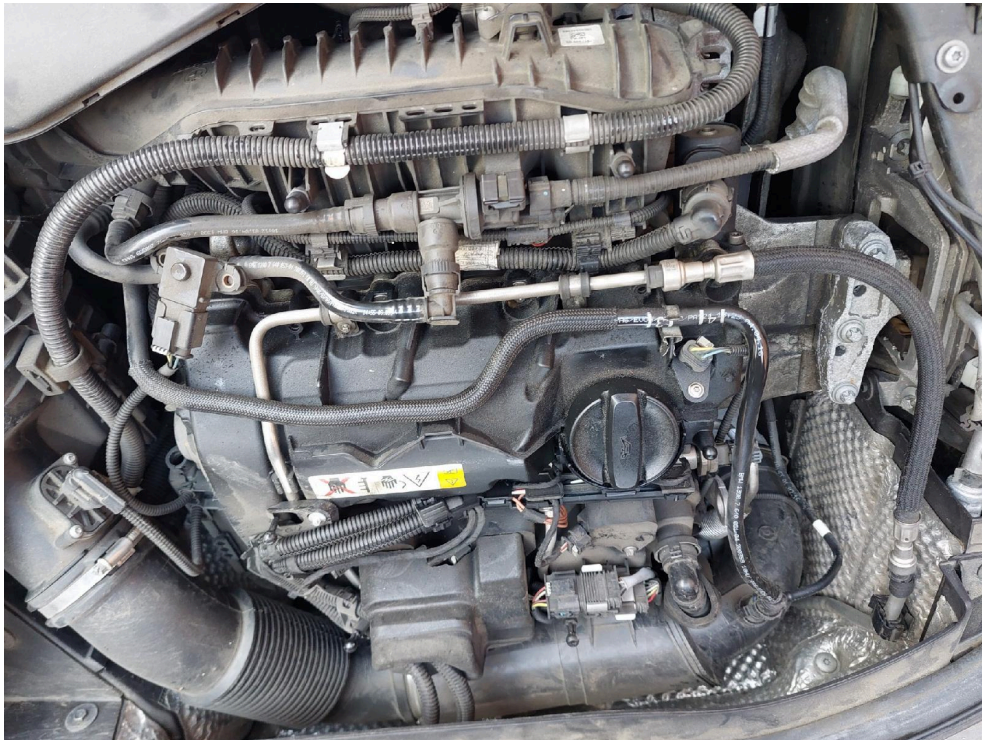
Bild: Motorraum/Kapselung

Kundendienst	kein Nachweis Allerdings wurde ein Ölwechsel bei der Motoreninstandsetzung durchgeführt,
