## Bewertungsgutachten

### Zusammenfassung und Ergebnis

Fahrzeugart	Personenkraftwagen
Hersteller	BAYER.MOT.WERKE-BMW
Typ / Verkaufsbezeichnung	BMW 5/1 / 528i
Aufbauart	Limousine
HSN / TSN	
Fahrzeug-Ident.-Nr.	WBADA7109C65
Türen	4
Sitzplätze	5
Farbe	Gold
Lackierung	Metallic
Polster / Farbe	Leder / Beige
Energiequelle / Kraftstoff	OTTO
Motorart / Zylinderanzahl	Reihenmotor / 6
Leistung / Hubraum	135 kW / 2769 cm <sup>3</sup>
Schadstoffklasse	GESCHLOSSEN
Getriebe / Gänge	Schaltgetriebe / 5
Felgen	Leichtmetall
Km-Stand abgelesen	219.790

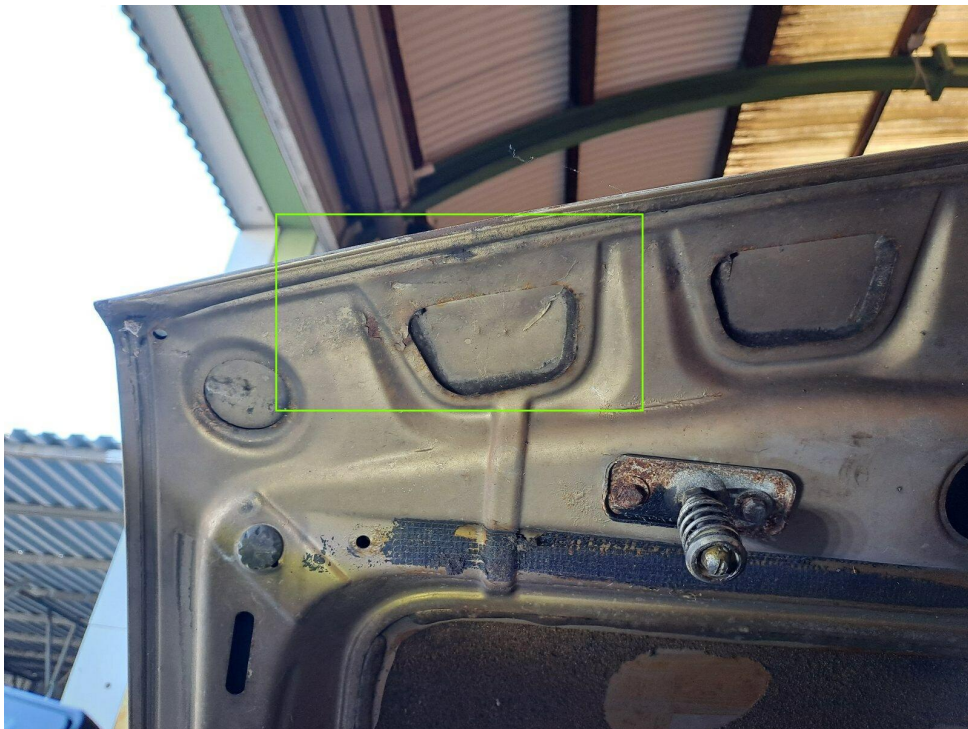
Motorhaube im Inneren Korrosion, instandsetzen; Luftfilterkasten demontiert (im Fahrzeuginnenraum lagernd), prüfen und Befund festlegen, Schadenerweiterung möglich; Batteriekasten Korrosion Radhaus vorn links Korrosion, instandsetzen; Radhaus vorn rechts Korrosion, instandsetzen; Dämmmatte/ Hitzeschutz Stirnwand Motorraum abgelöst, erneuern; Korrosion im Fahrzeugheckbereich (Rückleuchtaufnahmen) und Instandsetzungsspuren, instandsetzen; Motorhaube/ Kotflügel rechts Kratzer; C-Säule rechts Kratzer, lackieren mit Lackaufbau; Seitenwand hinten links Korrosion, instandsetzen; Tür hinten links Korrosion, instandsetzen; Reifen hinten schleifen, prüfen und Befund festlegen, Schadenerweiterung möglich; Reifen alt, erneuern; Scheibenrahmen Heckscheibe unterhalb Korrosion und setlich Lackablösungen, instandsetzen; Beifahrersitzlehne Lederabrieb hinten, smart repair. Nutzung-/ Gebrauchsspuren, leichte Dellen, Kratzer, Farbtonunterschiede. Unterfahrschz vorn gebrochen, erneuern.

Bild 8 : Motorhaube im Inneren Korrosion

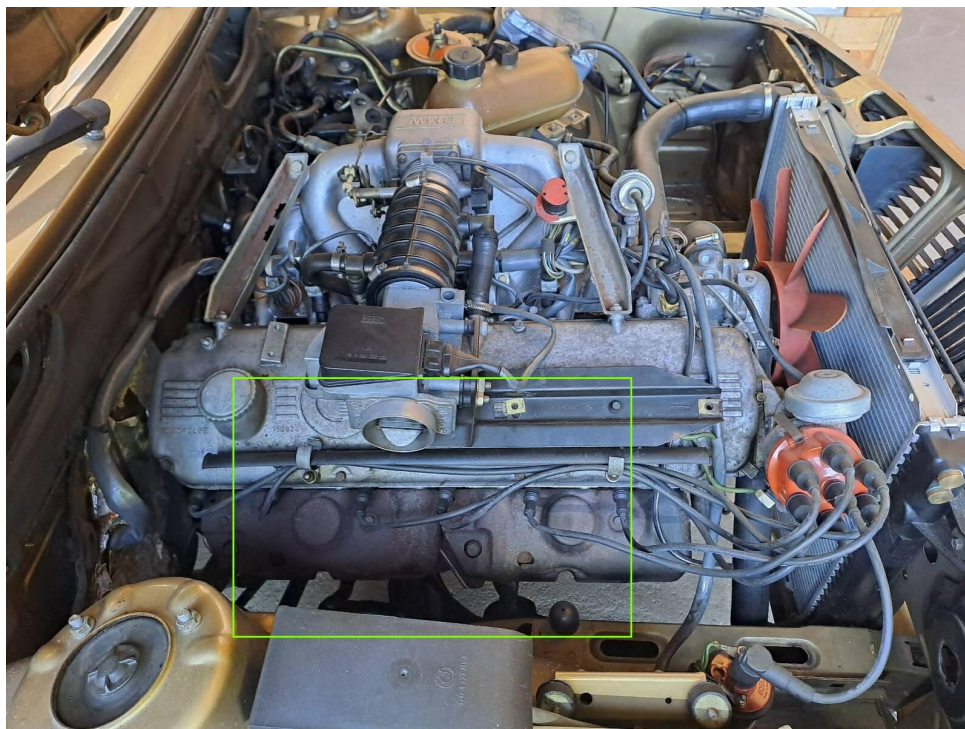
Bild 9 : Luftfilterkasten demontiert (im Fahrzeuginnenraum lagernd)

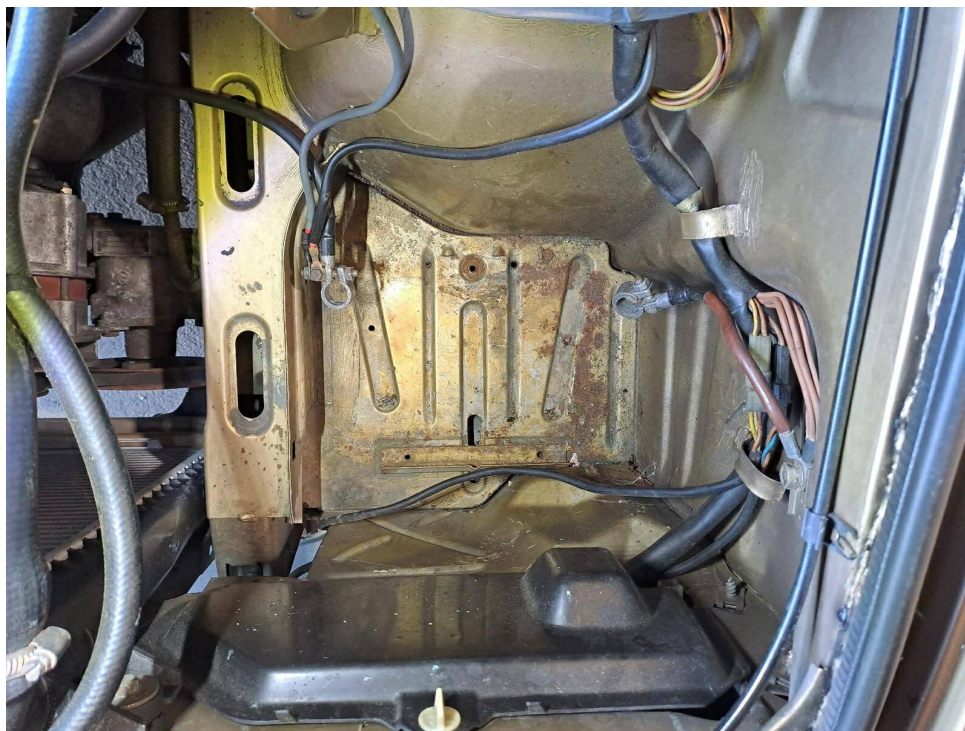
Bild 10 : Batterie fehlt, Batteriekasten Korrosion  
Radhaus vorn links Korrosion

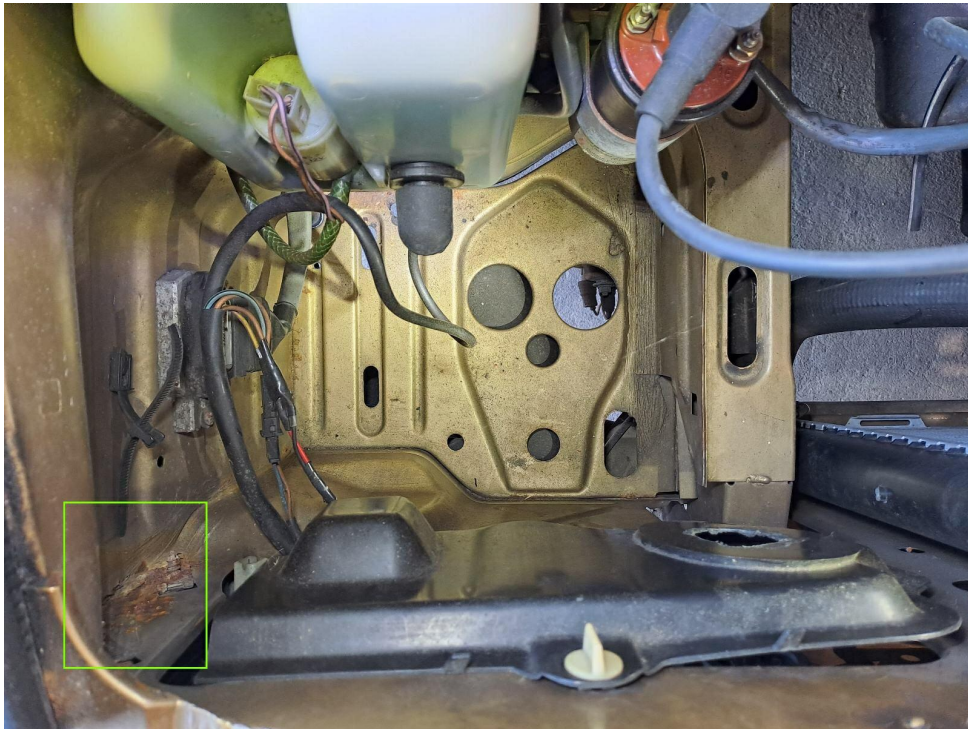
Bild 11 : Radhaus vorn rechts Korrosion

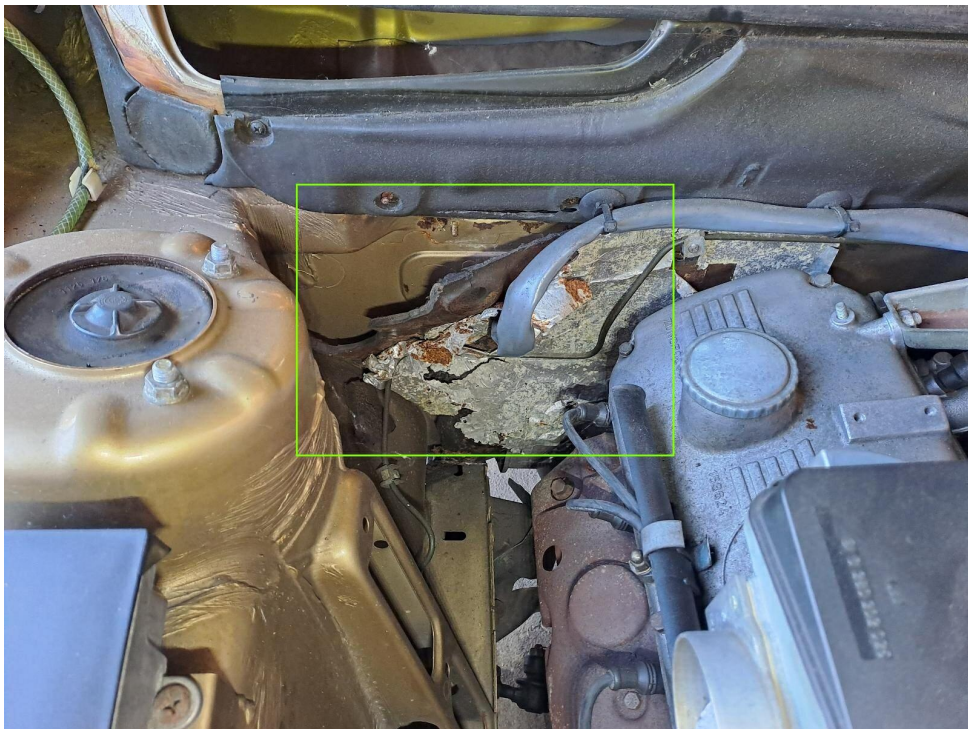
Bild 12 : Dämmmatte/ Hitzeschutz Stirnwand Motorraum abgelöst

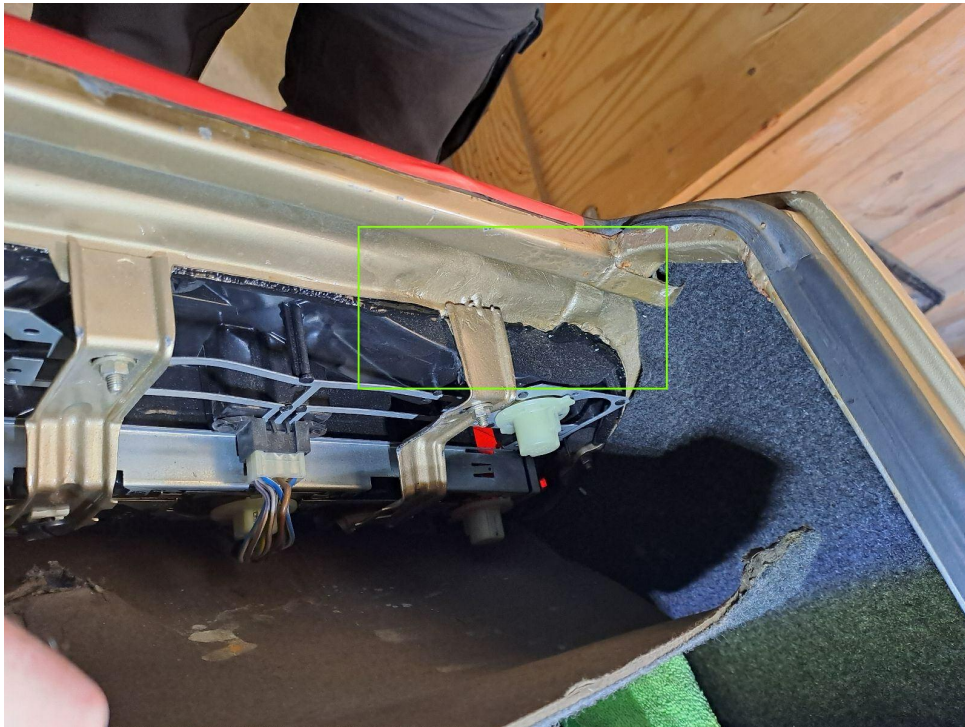
Bild 13 : Korrosion im Fahrzeugheckbereich (Rückleuchtaufnahmen) und Instandsetzungsspuren

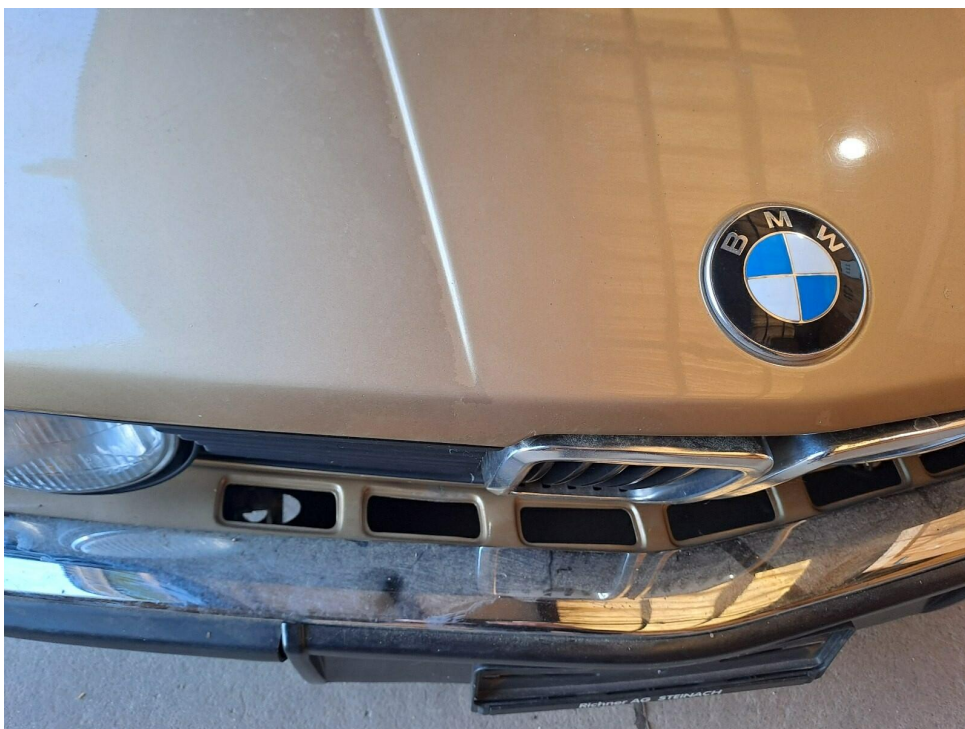
Motorhaube teillackiert Instandsetzungsspuren; Kotflügel vorn rechts Instandsetzungsspuren; Tür vorn links Kratzer, teilweise mit Lack ausgebessert; Schachtzierleiste hinten links eingedellt.

Bild 14 : Motorhaube teillackiert Instandsetzungsspuren

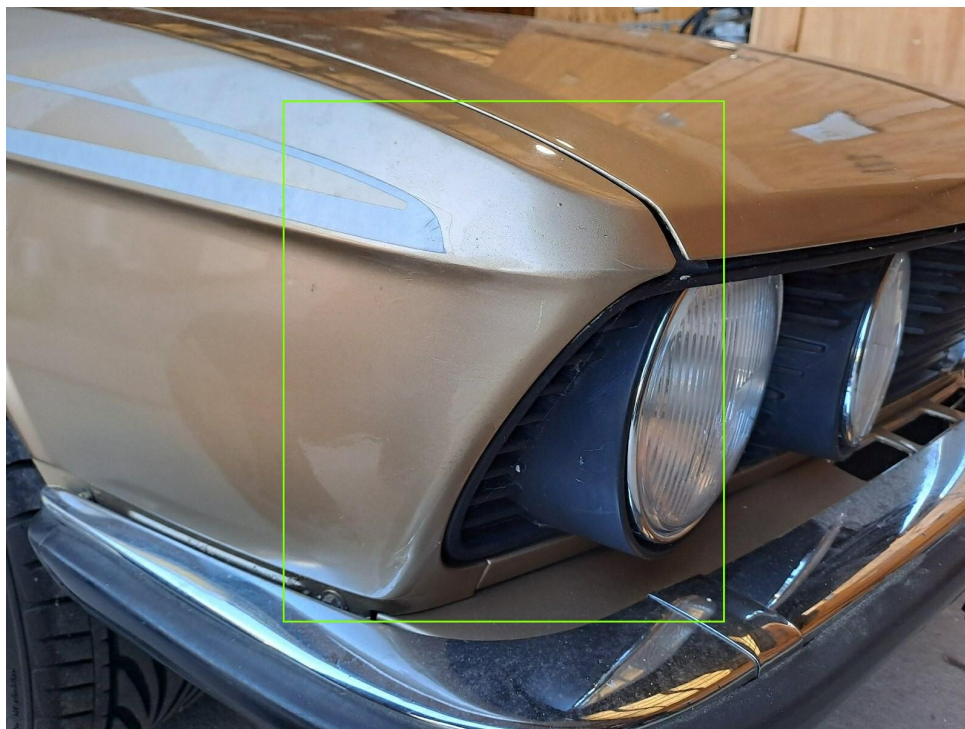
Bild 15 : Kotflügel vorn rechts Instandsetzungsspuren

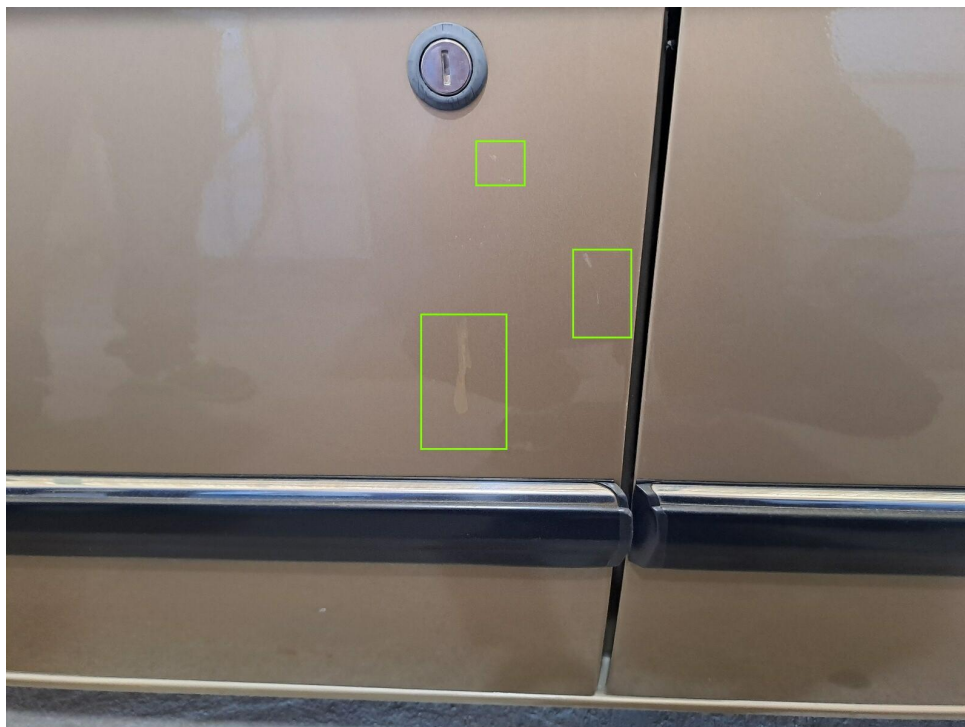
Bild 16 : Tür vorn links Kratzer, teilweise mit Lack ausgebessert

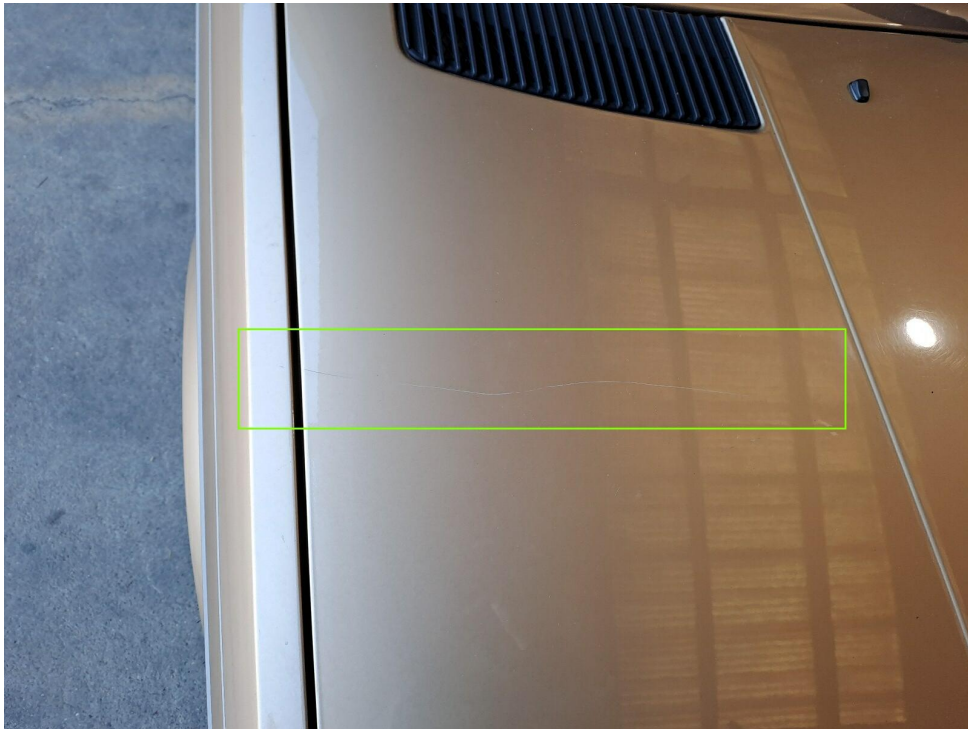
Bild 17 : Motorhaube/ Kotflügel rechts Kratzer

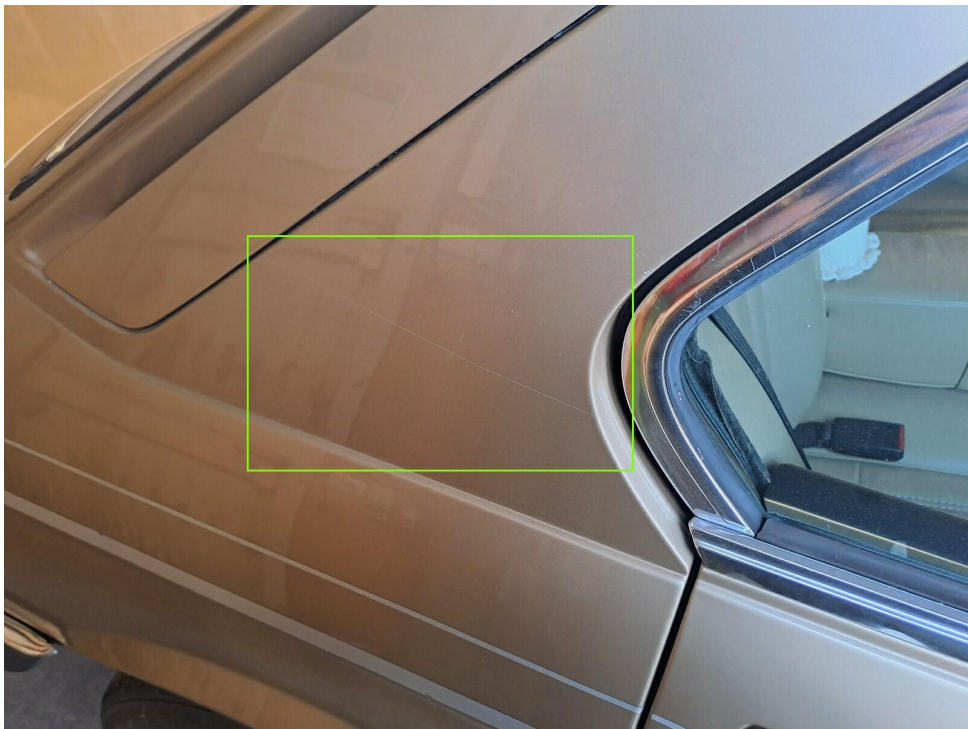
Bild 18 : C-Säule rechts Kratzer

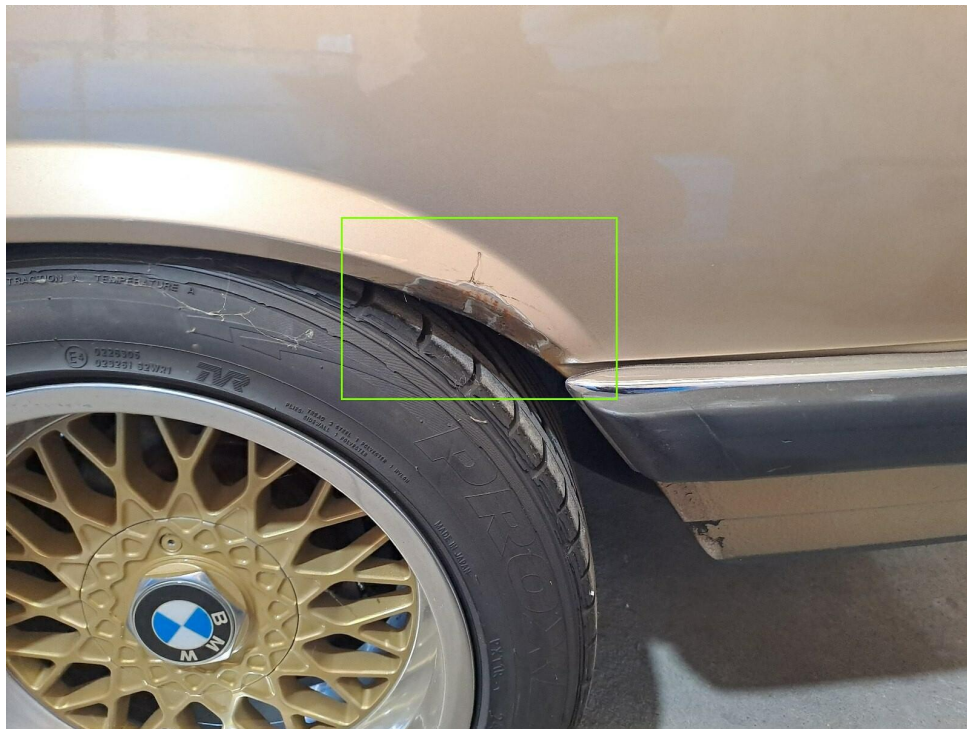
Bild 19 : Seitenwand hinten links Korrosion  
Reifen hinten schleifen

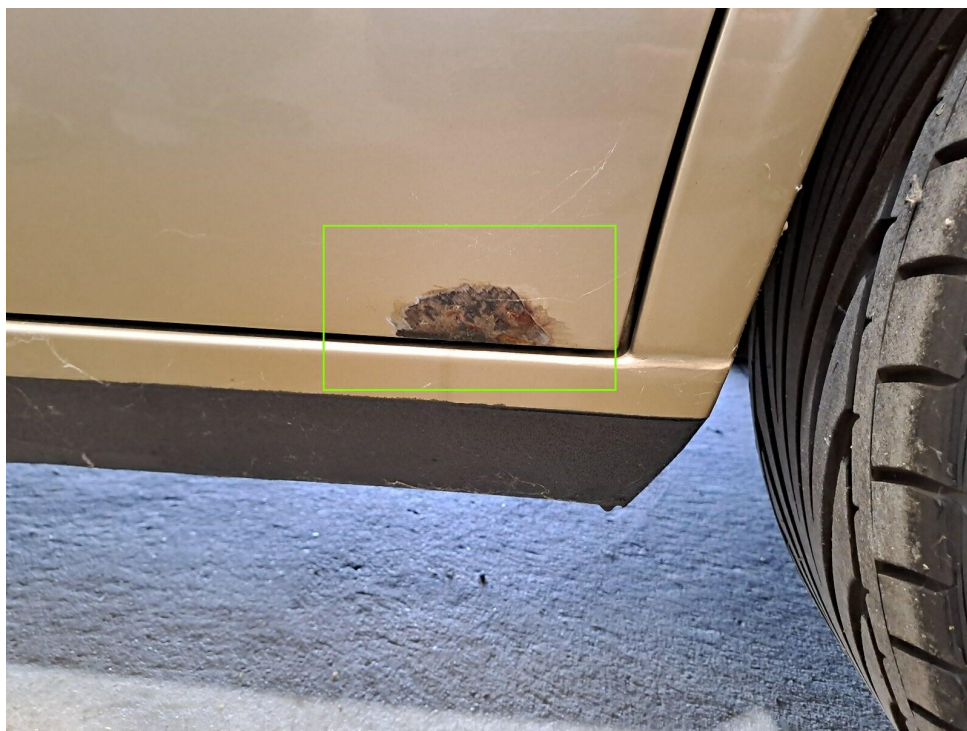
Bild 20 : Tür hinten links Korrosion

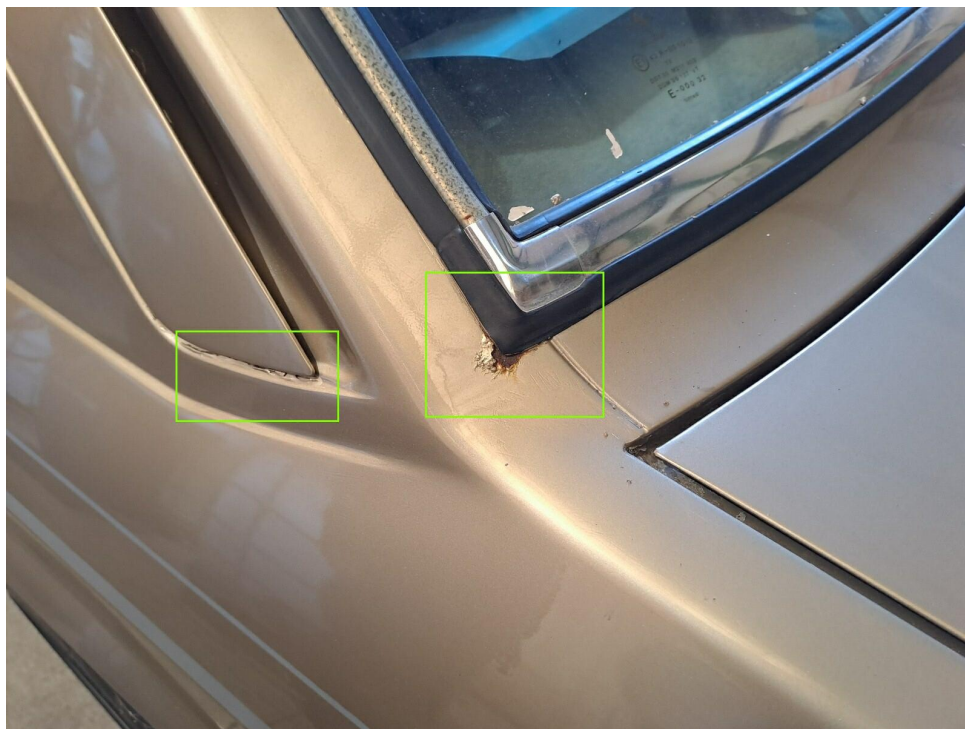
Bild 21 : Scheibenrahmen Heckscheibe unterhalb Korrosion und setlich Lackablösungen

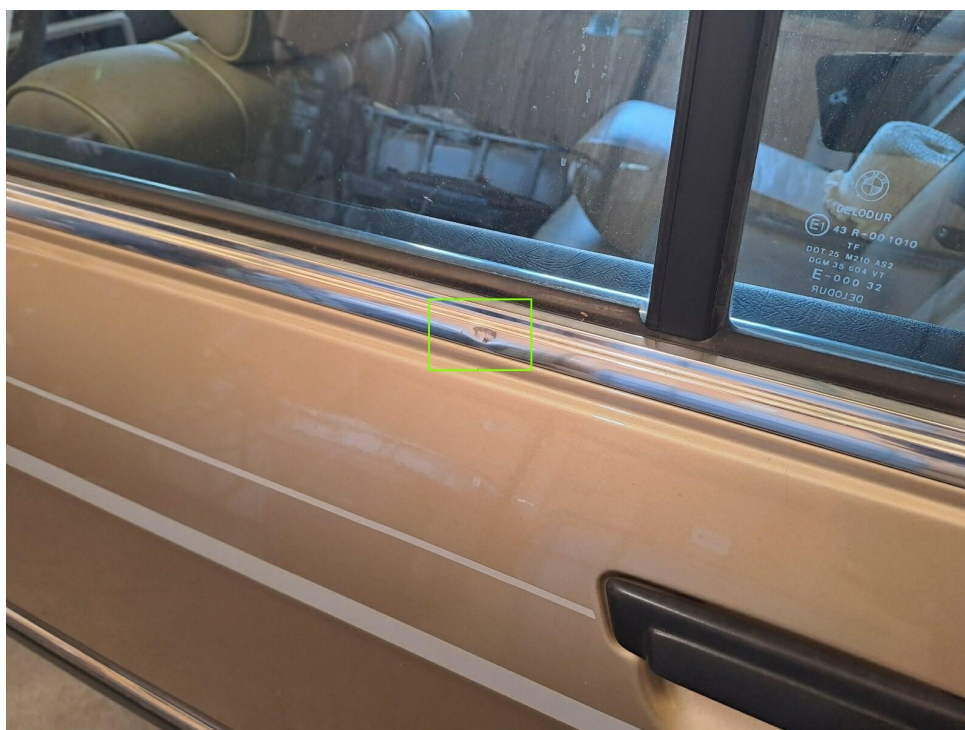
Bild 22 : Schachtzierleiste hinten links eingedellt

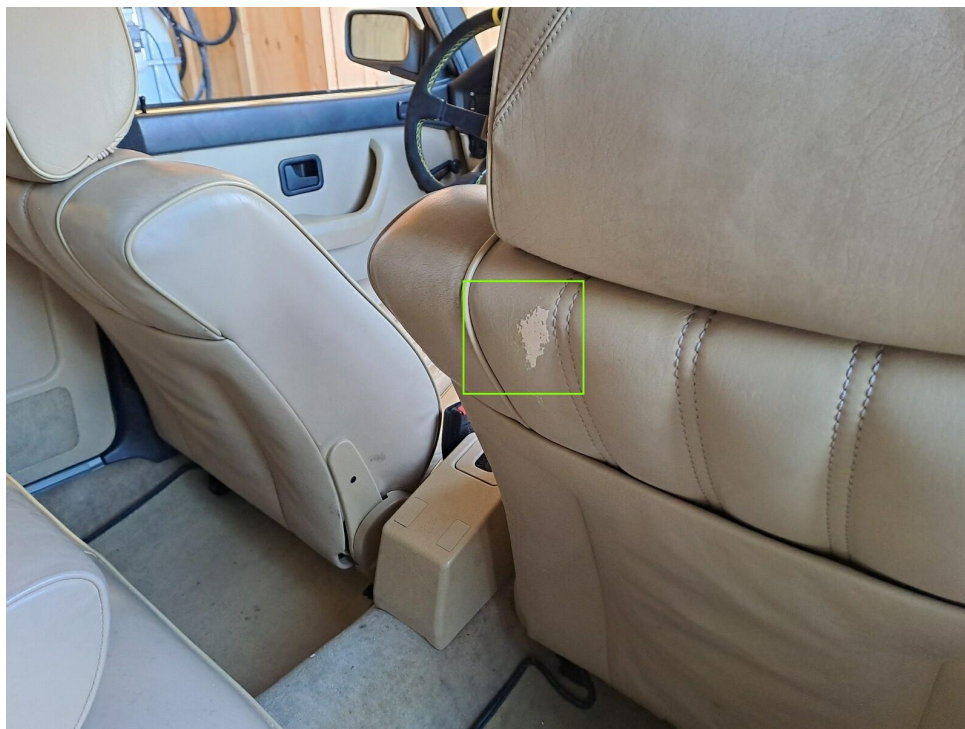
Bild 31 : Beifahrersitzlehne Lederabrieb hinten

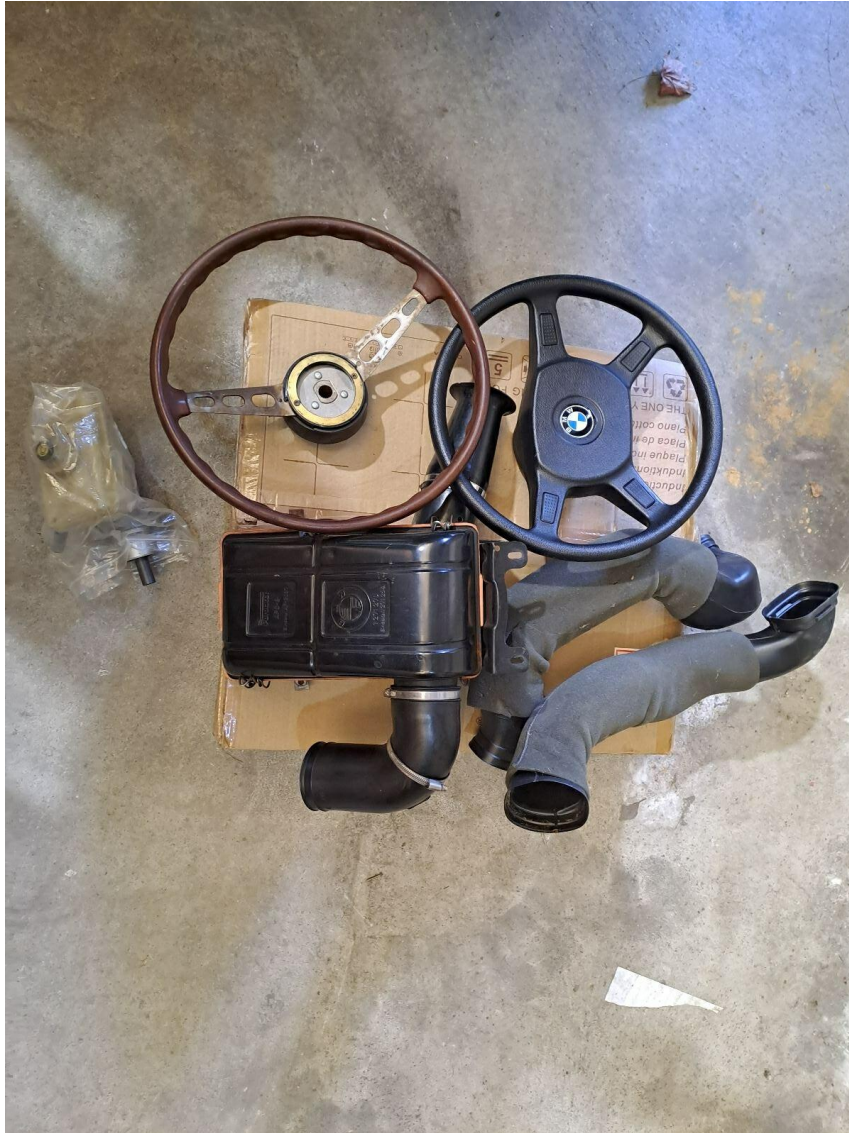
Bild 32 : Luftfilterkasten und weitere Teile im Fahrzeuginnenraum lagernd
