## Wertgutachten

| Typ / Untertyp | : E-Klasse Limousine / E 63s AMG |
| Fahrzeug – Ident. – Nummer | : W1K2130891A [REDACTED] |

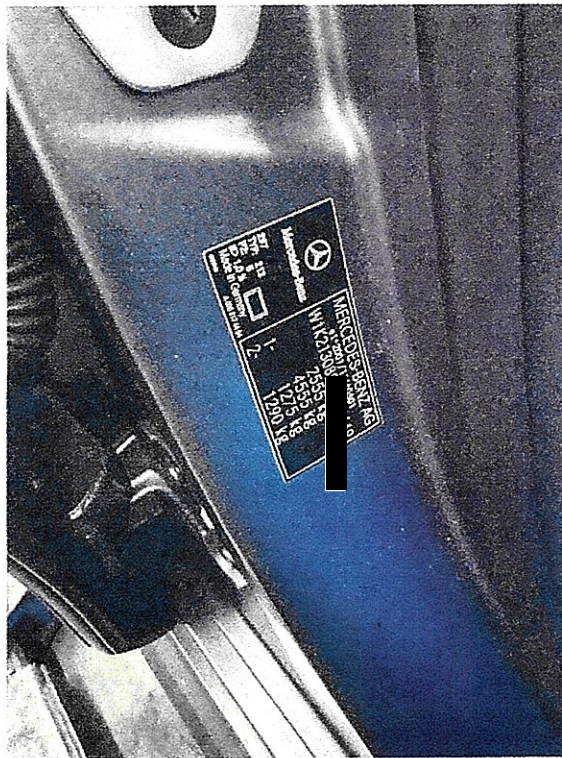
Bild 5 Fahrgestellnummer

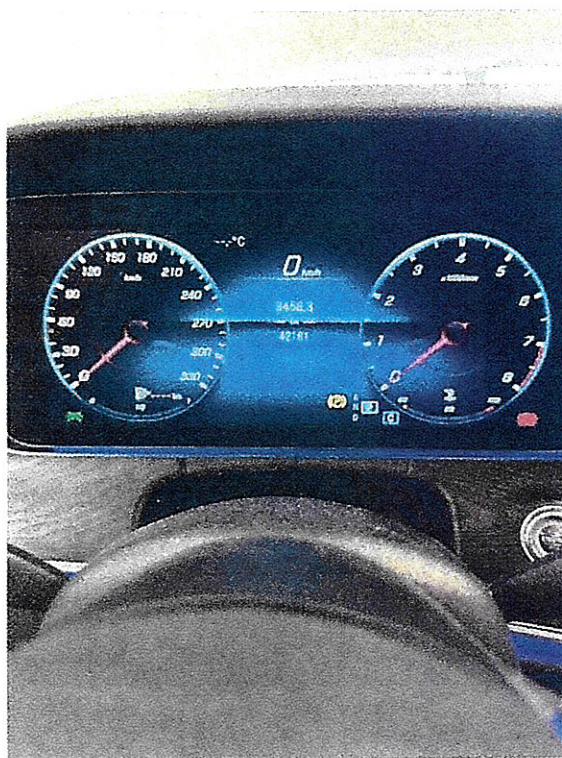
Bild 6 Laufleistung in km
