DEKRA Automobil GmbH
Dr.-Geiger-Weg 3a, 94032 Passau

Bewertungsgutachten

1GYFK13209R126739

Zusammenfassung und Ergebnis

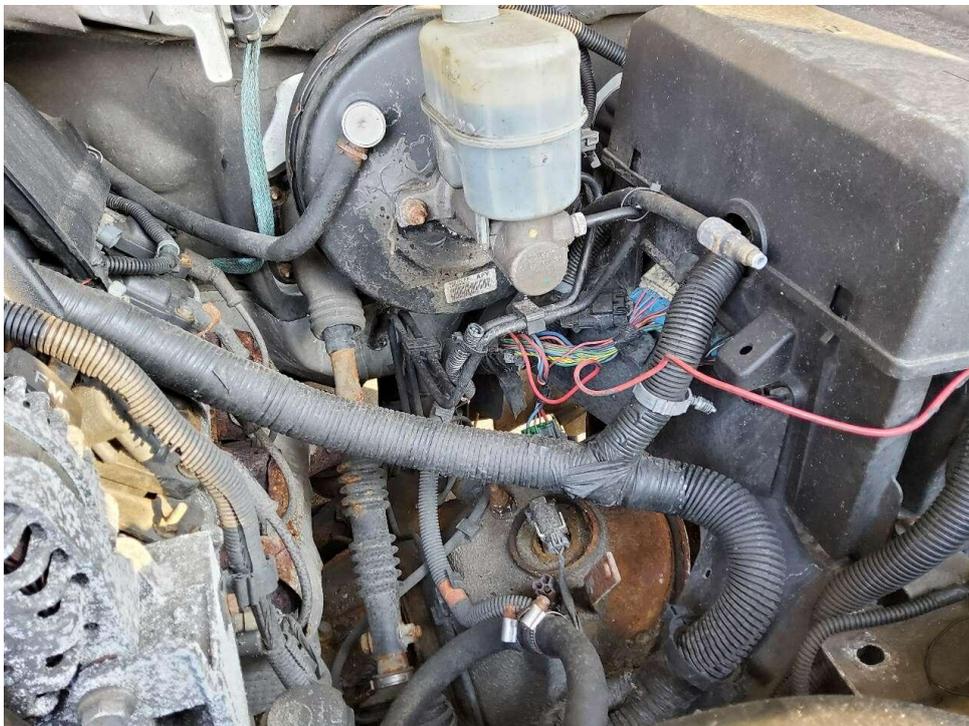
Bild 6 : Gasanlage

Abdeckung Türverkleidung vorne rechts, Gasanlage

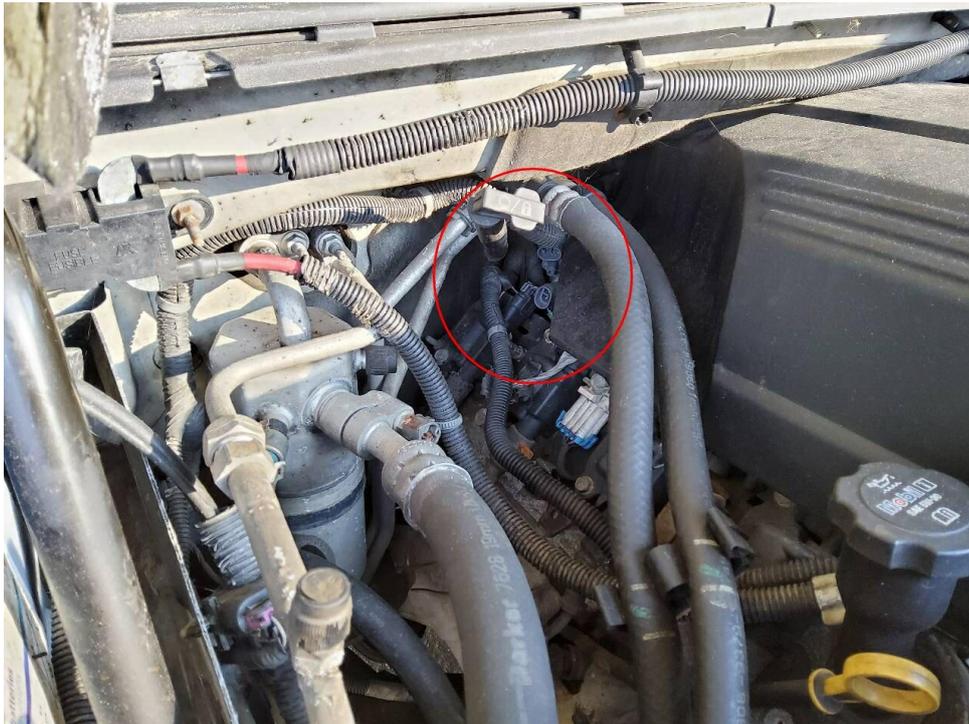
Aufbereitung innen sowie aussen, polieren (Bild 10); Bremsscheiben vorne und hinten stark korrodiert, erneuern (Bild 13); Außenspiegel rechts lose und ohne Funktion, erneuern (Bild 14); Dämmung Motorrhaube beschädigt, erneuern (Bild 8); Lose Kabel und Schläuche im Motorraum, instandsetzen (Bild 7); Wischwasserbehälter undicht, erneuern (Bild 9); Fensterheber hinten rechts defekt, prüfen und Befund festlegen, Schadenerweiterung möglich; Tür hinten rechts, eingedellt, drücken (Bild 11);

Bild 7 : Lose Kabel und Schläuche im Motorraum

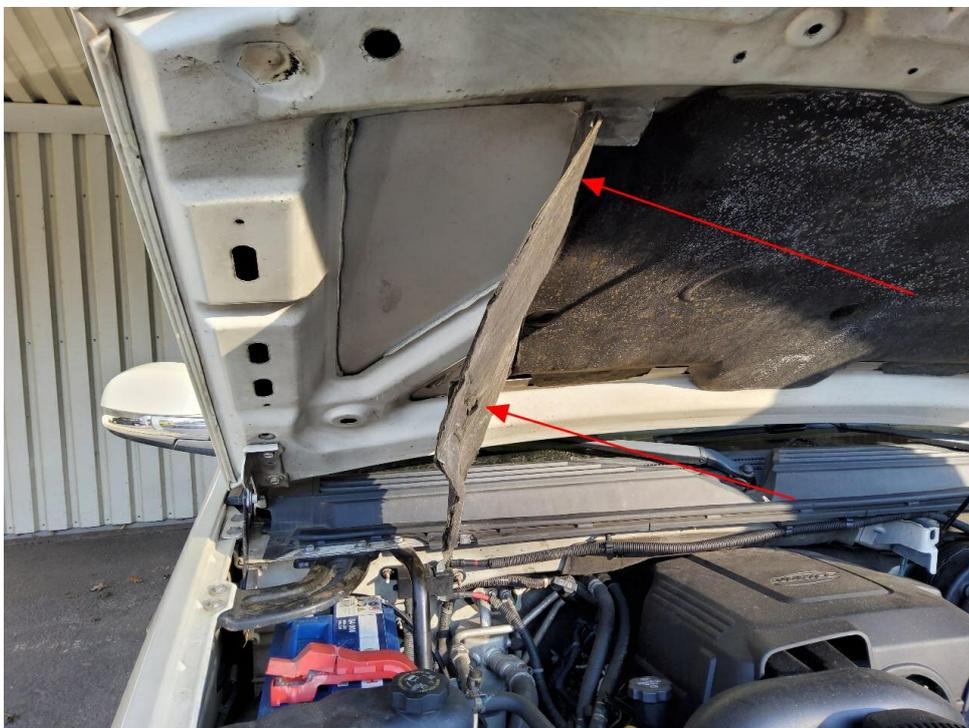
Bild 8 : Dämmung Motorrhaube beschädigt

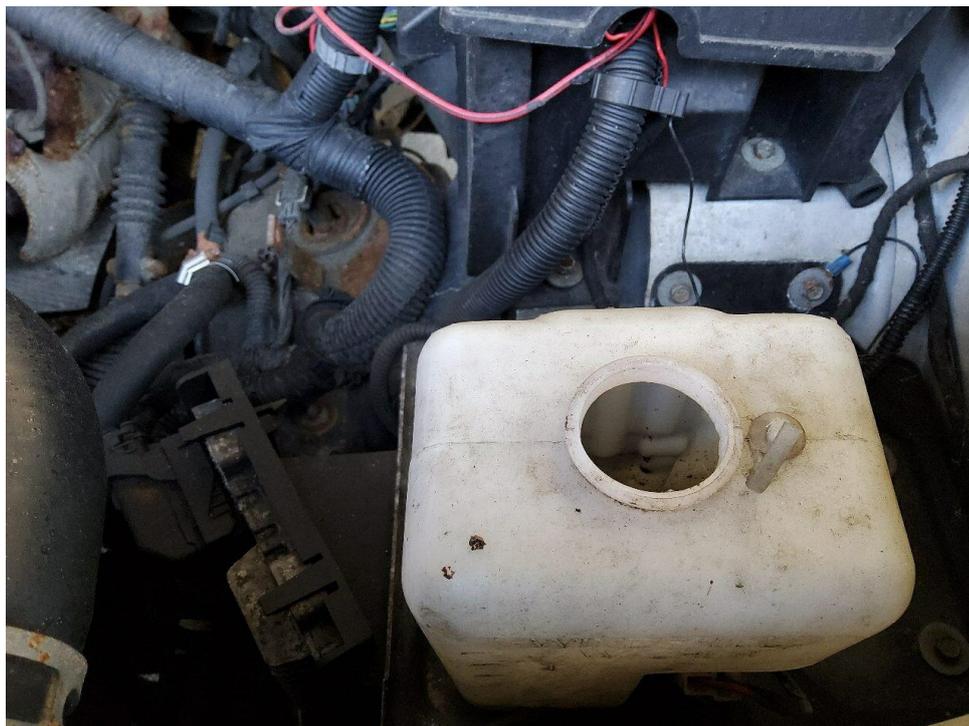
Bild 9 : Wischwasserbehälter undicht

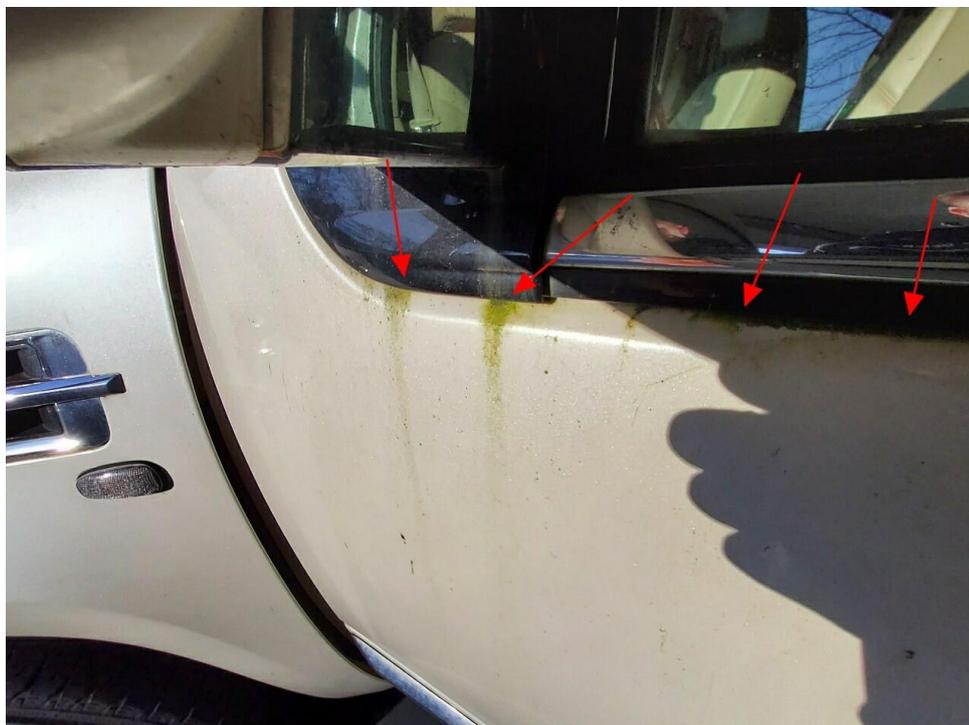
Bild 10 : Aufbereitung innen sowie aussen

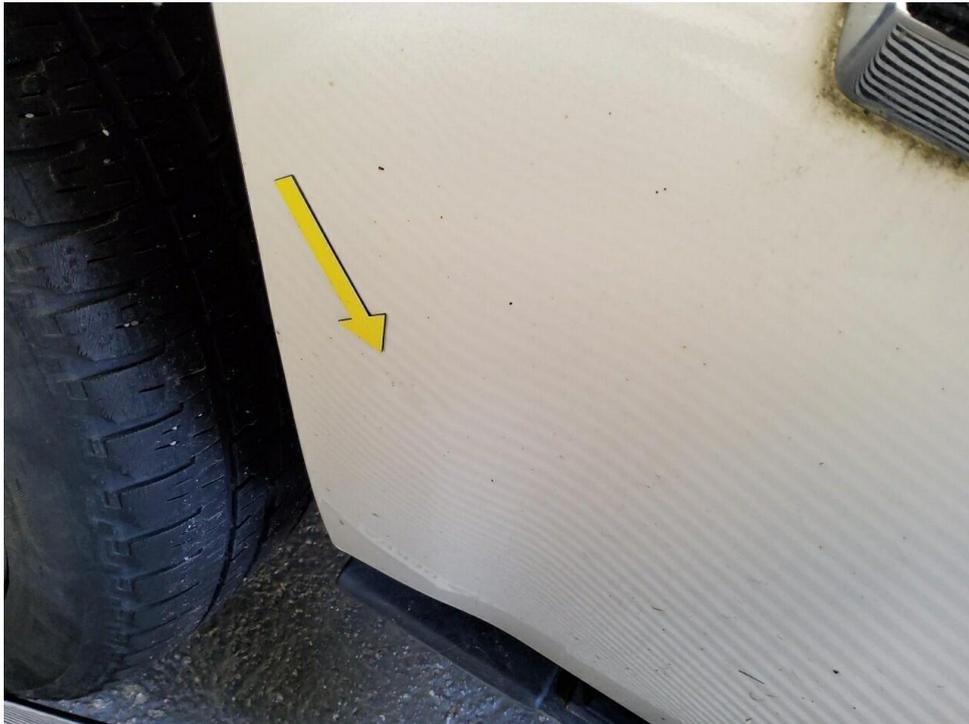
Bild 11 : Tür hinten rechts, eingedellt, drücken

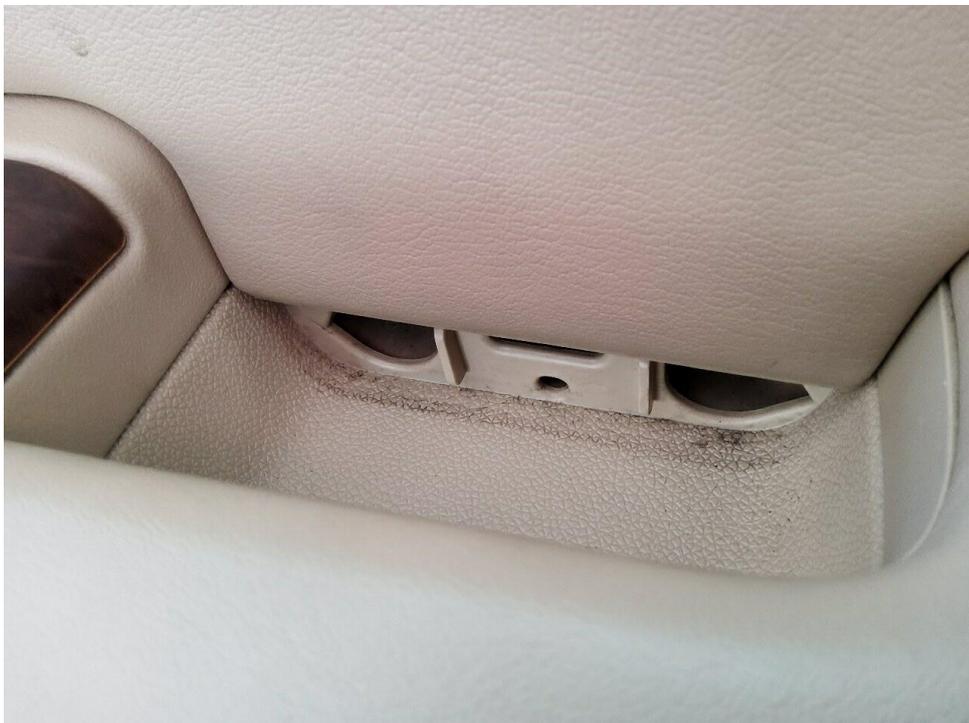
Bild 12 : Abdeckung Türverkleidung vorne rechts fehlt

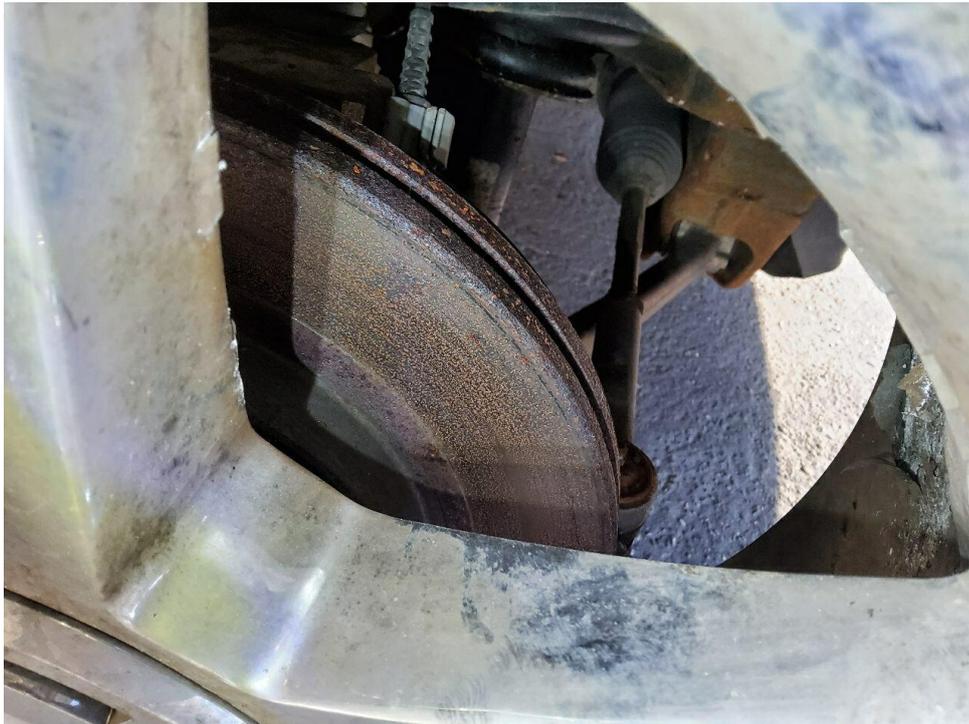
Bild 13 : Bremsscheiben vorne und hinten stark korrodiert

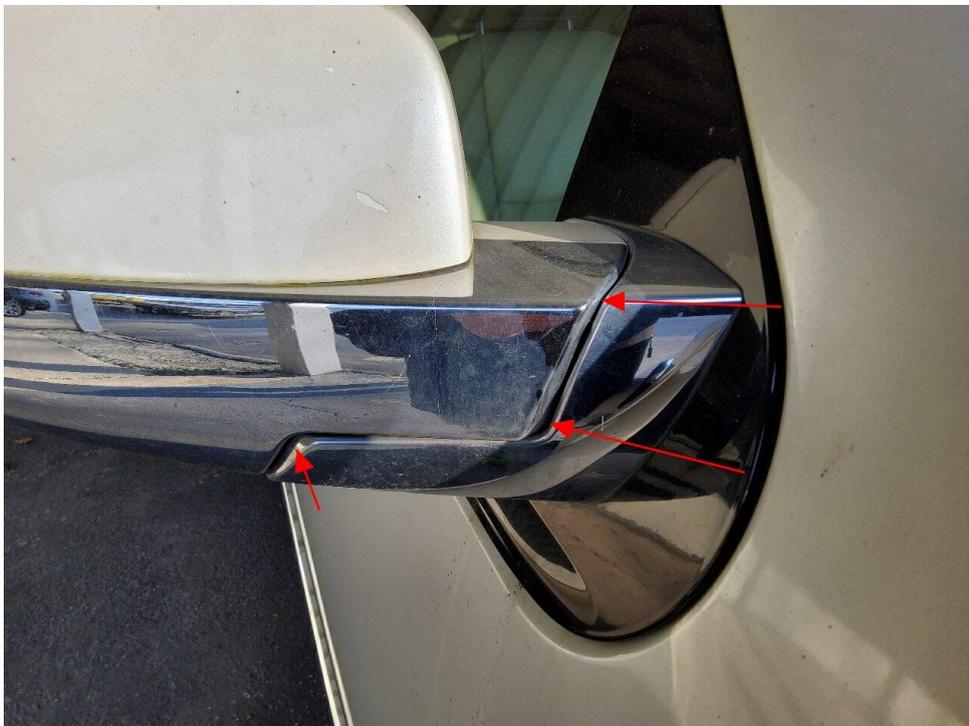
Bild 14 : Außenspiegel rechts lose und ohne Funktion

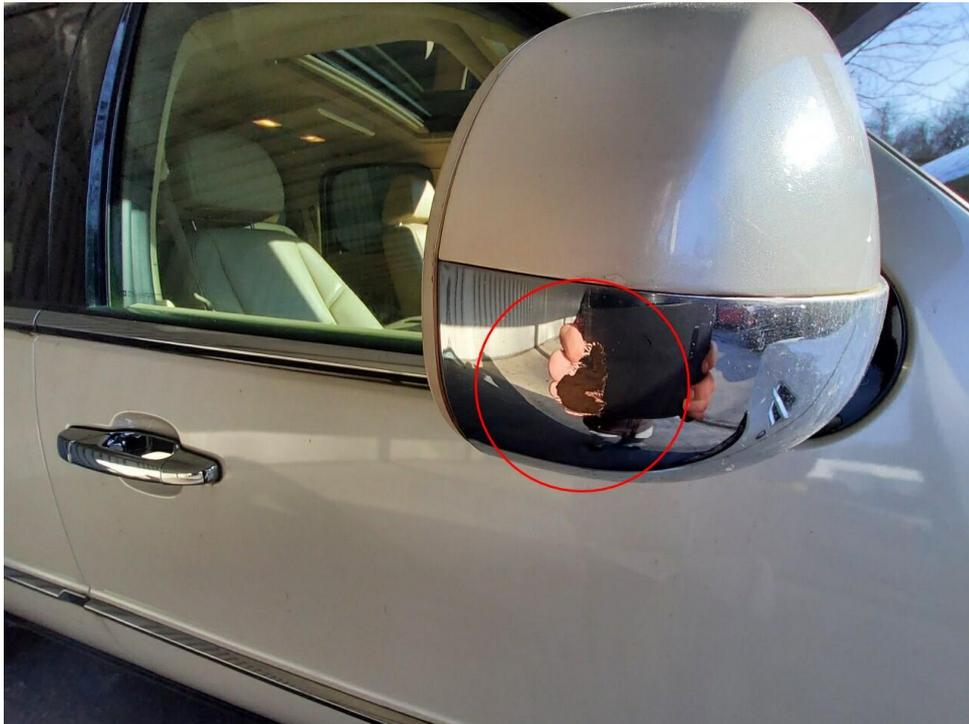
Bild 15 : Abdeckung Außenspiegel rechts unten verschrammt
