## Auftrag

Entsprechend Ihres Auftrages vom 09.07.2026 wurde ein Bewertungsgutachten erstellt. Die Auftragserteilung erfolgte per e-Mail, durch Herrn Lilienthal. Auftragsgemäß erfolgt die Bewertung zum Stichtag 20.07.2026.

Personenkraftwagen  
FORD (D)  
FDEY / Transit FT 300 K  
Kleinbus  
8566 / 443  
[REDACTED]  
3210 kg

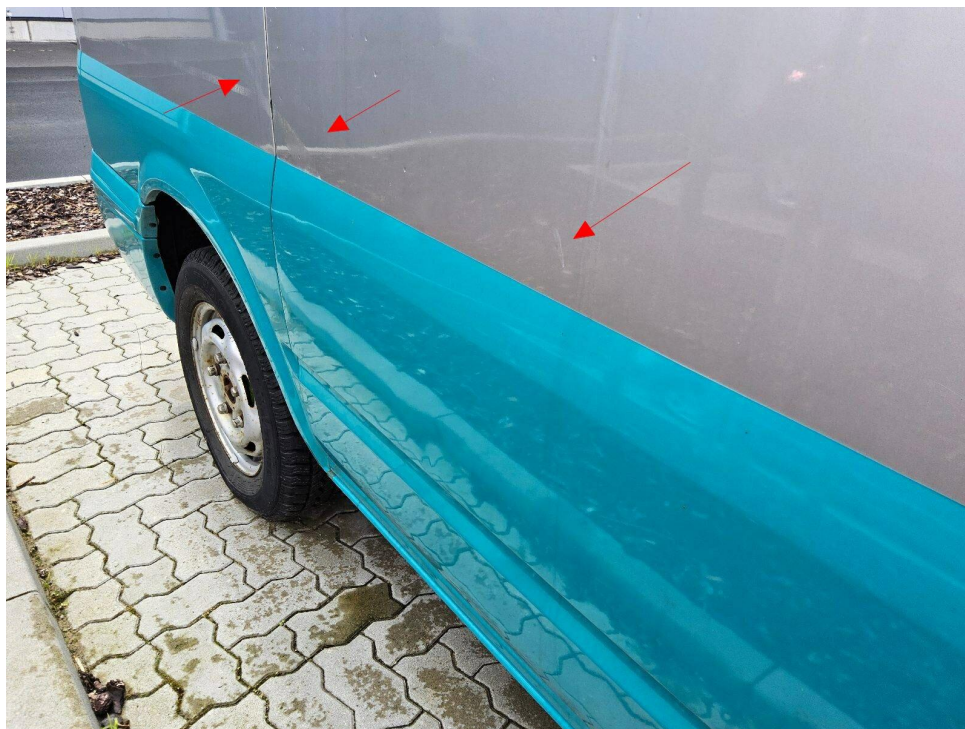
Bild 9 : rechte Seite eingedellt und verschrammt

rechte Seite Delle und Kratzer, instandsetzen; Stossfänger hinten links gebrochen, erneuern; linke Seite Kratzer, lackieren mit Lackaufbau; Schliessung erneuern, erneuern; Papiere fehlen, erneuern.

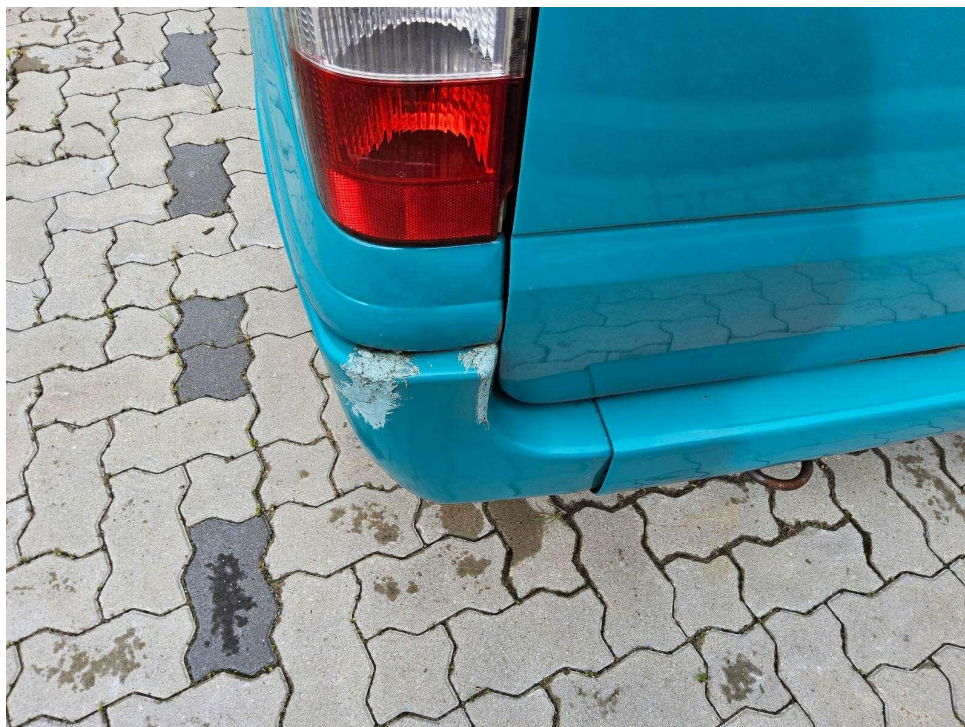
Bild 10 : Stossfängerecke gebrochen

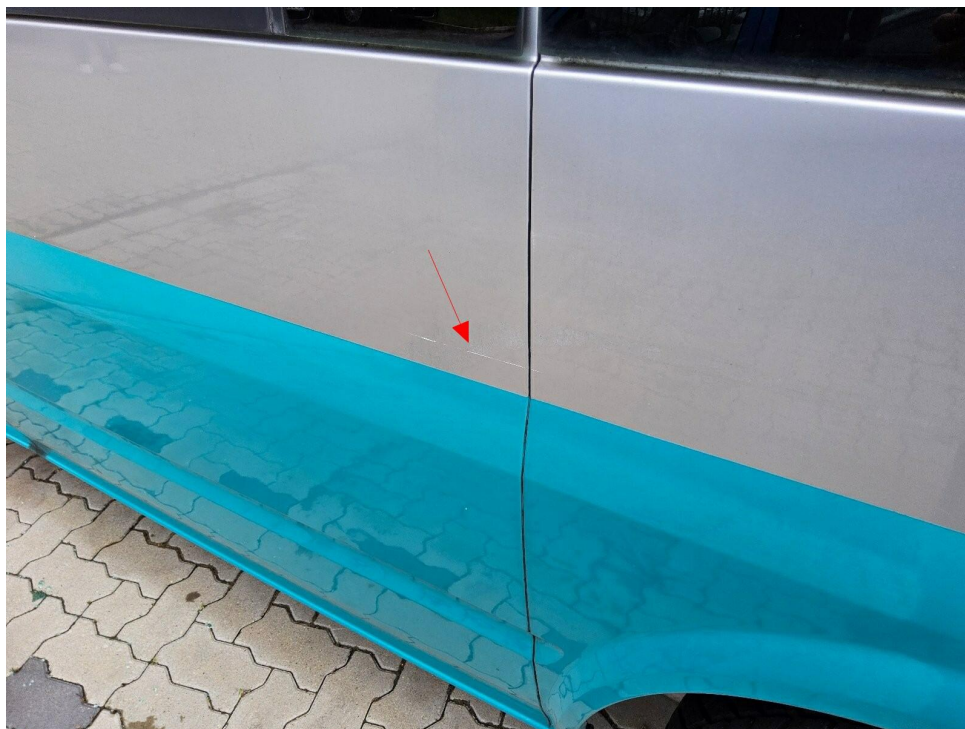
Bild 11 : Seitenwand links Kratzer
