## Bewertungsgutachten

DR II 488/26

| Typ / Verkaufsbezeichnung | NS / Kodiaq 2.0 Bi-TDI 4x4 DSG RS |

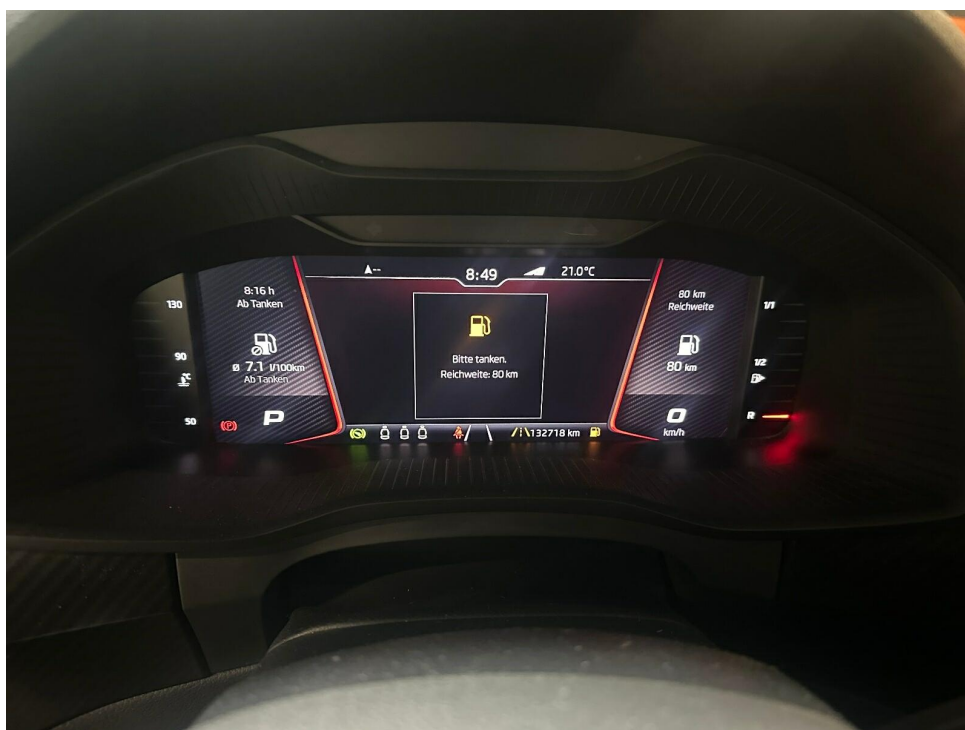
Bild 6 : Kombiinstrument

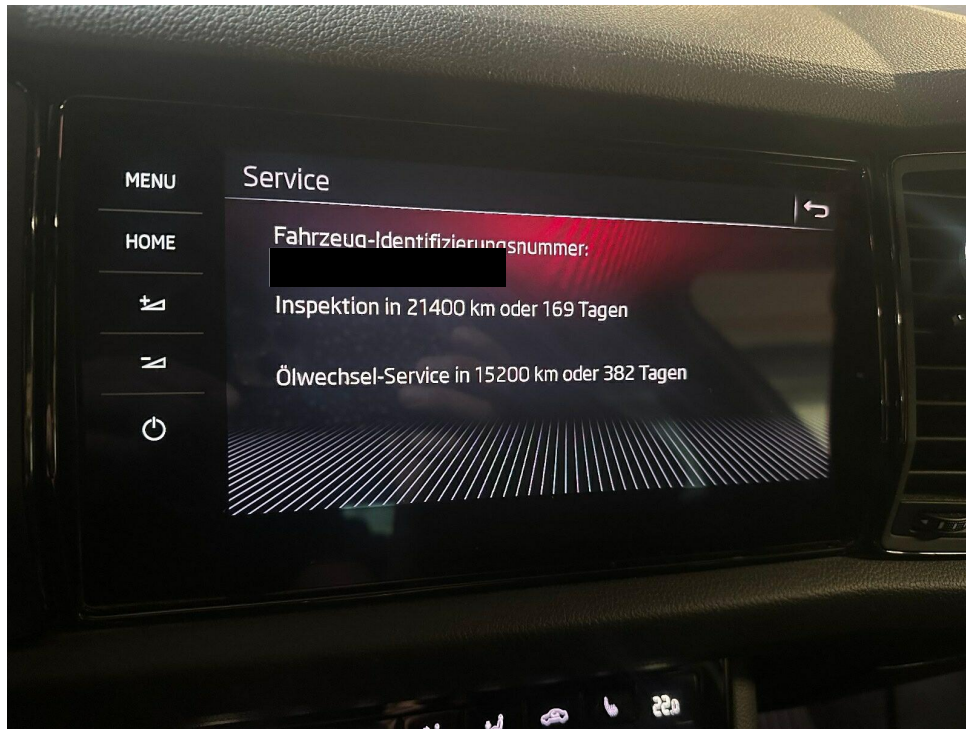
Bild 7 : Wartungsanzeigen

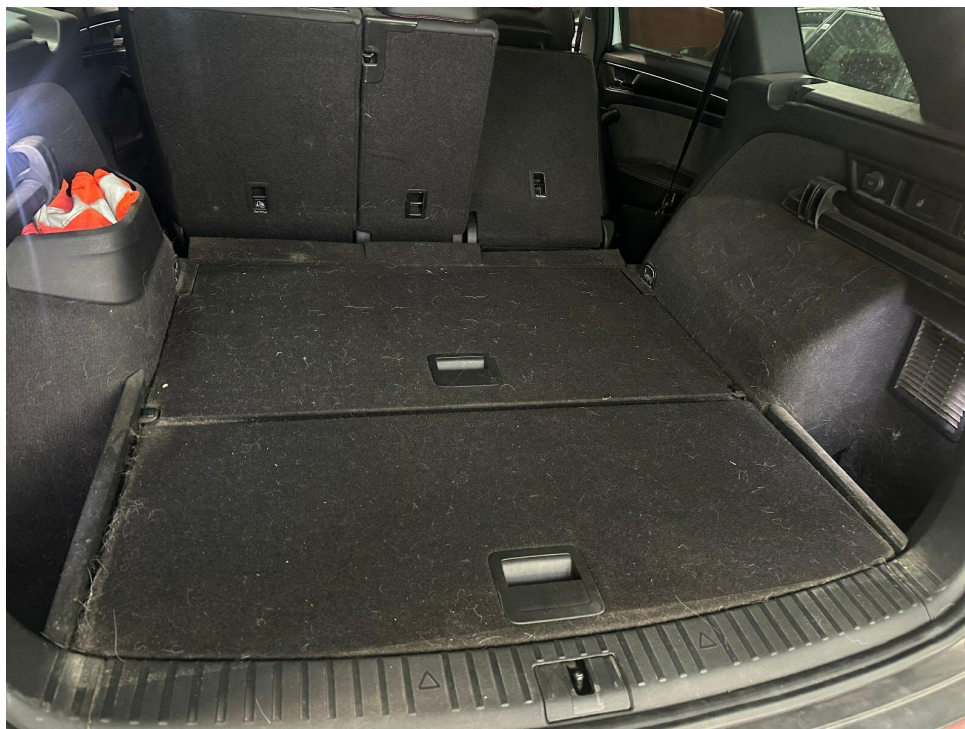
Bild 9 : Innenreinigung  
Laderaumabdeckung fehlt

HU 11/2026, erneuern; Reifen vorne rechts eingeschnitten Allrad 4xReifen, erneuern; LM Felge vorne rechts mit Materialabtragung > 1 mm (Hochglanzgedreht), erneuern (Bild 11); Mhd. Füllflasche abgelaufen 04/2023, erneuern; Ozonbehandlung; Innenreinigung (Bild 9); Automatische Kofferraumklappe öffnet nicht, prüfen und Befund festlegen, Schadenerweiterung möglich; Bremse vorne nahe Verschleißgrenze, erneuern (Bild 10);

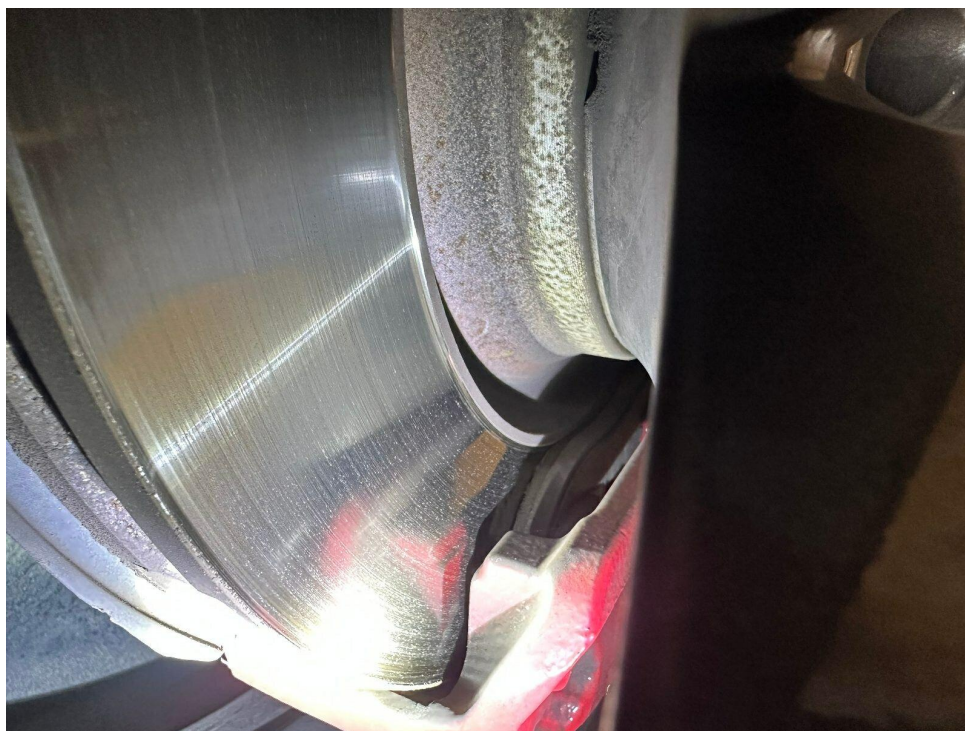
Bild 10 : Bremse vorne nahe Verschleißgrenze

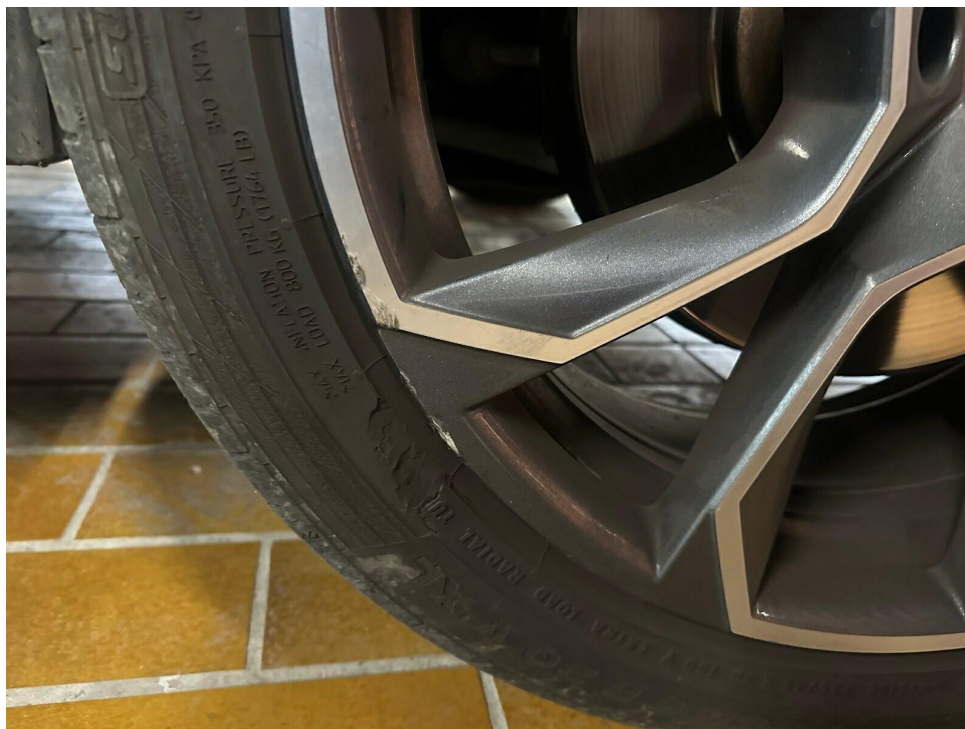
Bild 11 : LM Felge vorne rechts mit Materialabtragung > 1 mm (Hochglanzgedreht)

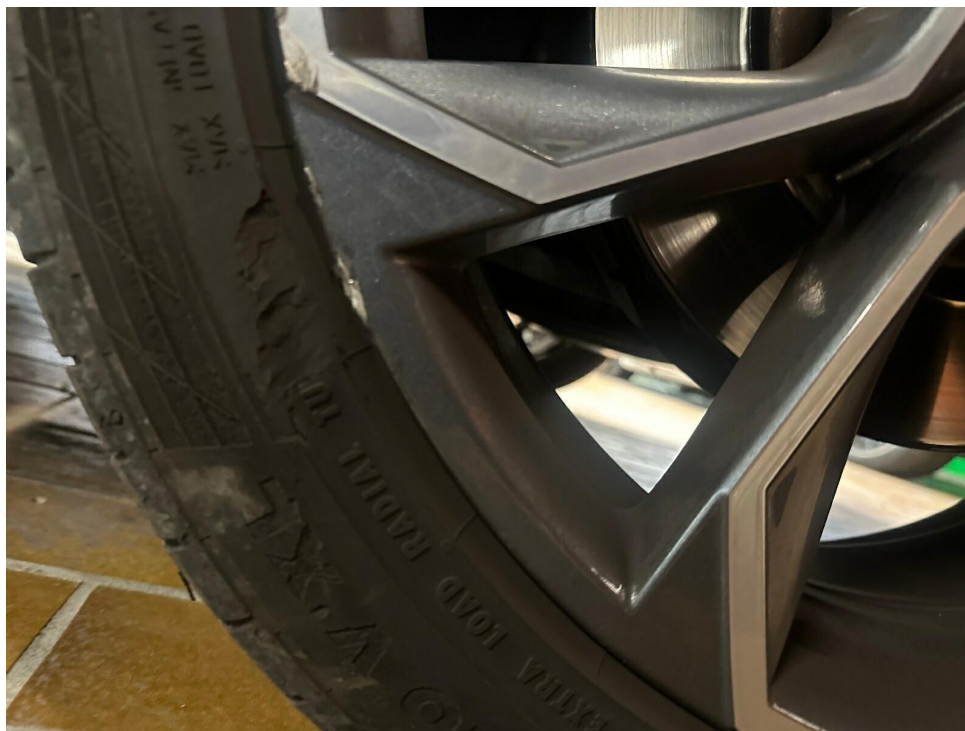
Bild 12 : Reifen vorne rechts eingeschnitten (Allrad)
