**KWG042024**

## Wertgutachten

| Fabrikat | : Audi |
| Typ / Untertyp | : S3 Lim. / 2.0 TFSI quattro |

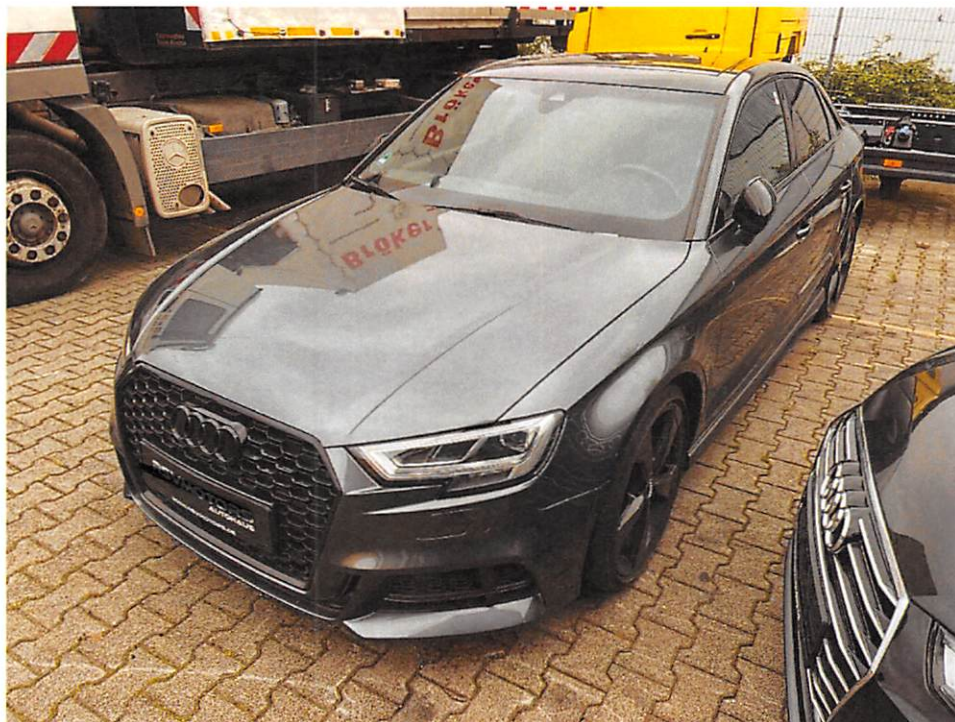
Bild 1 Übersichtsaufnahme Front und linke Fahrzeugseite

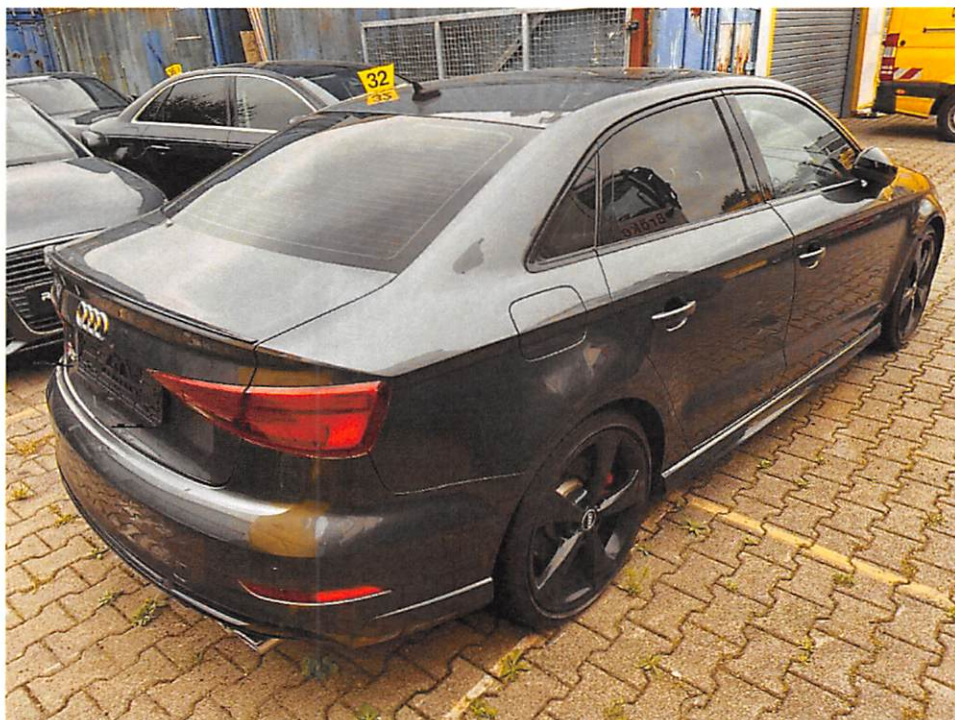
Bild 2 Übersichtsaufnahme Heck und rechte Fahrzeugseite

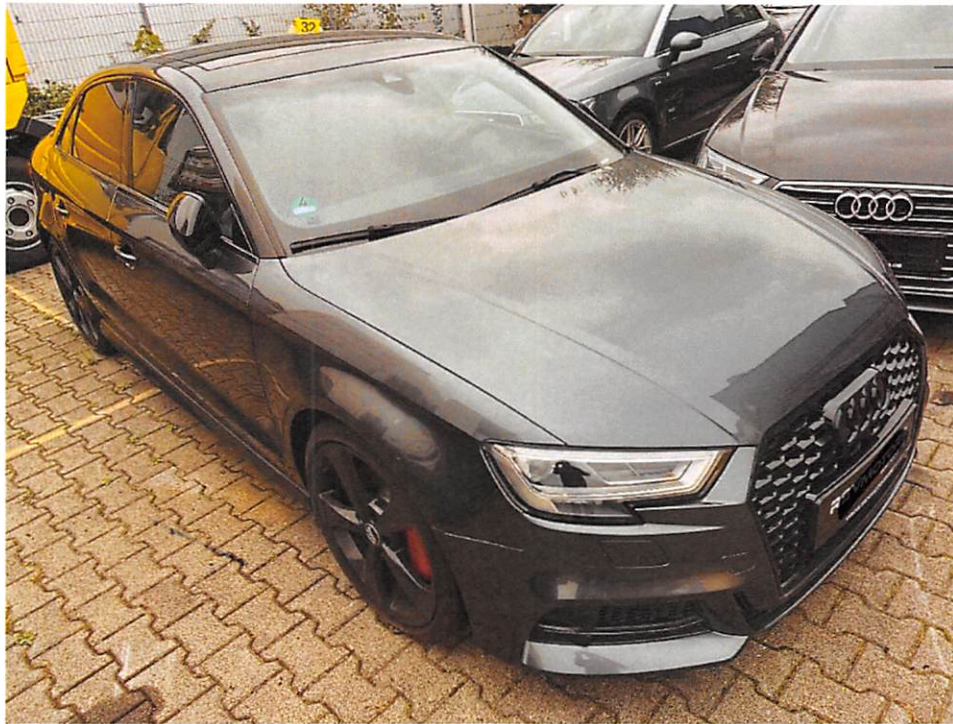
Bild 3 Übersichtsaufnahme Front und rechte Fahrzeugseite

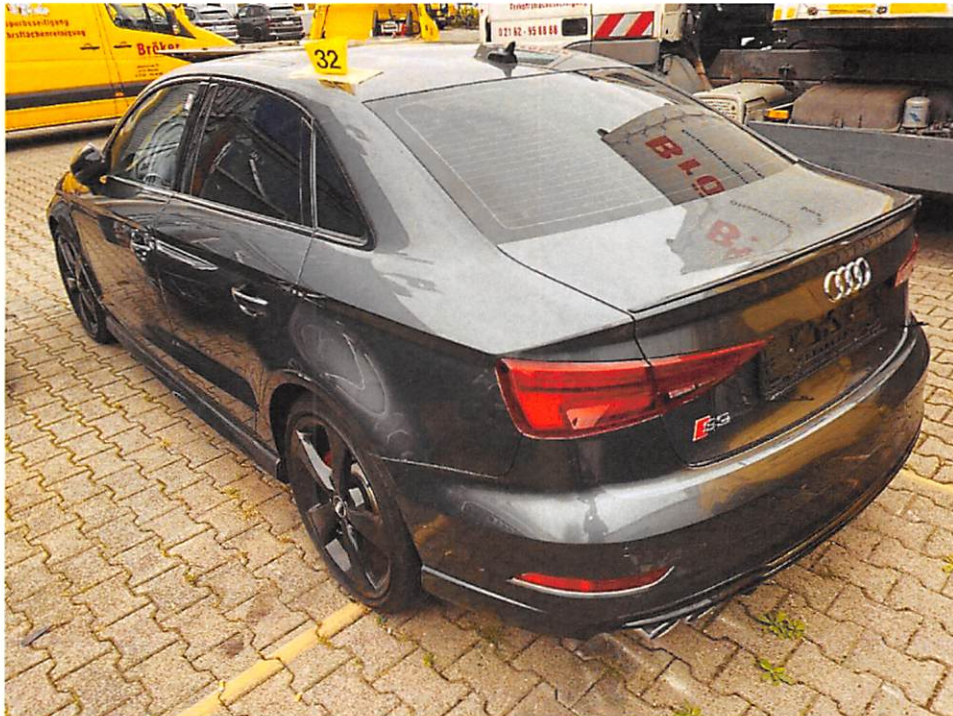
Bild 4 Übersichtsaufnahme Heck und linke Fahrzeugseite

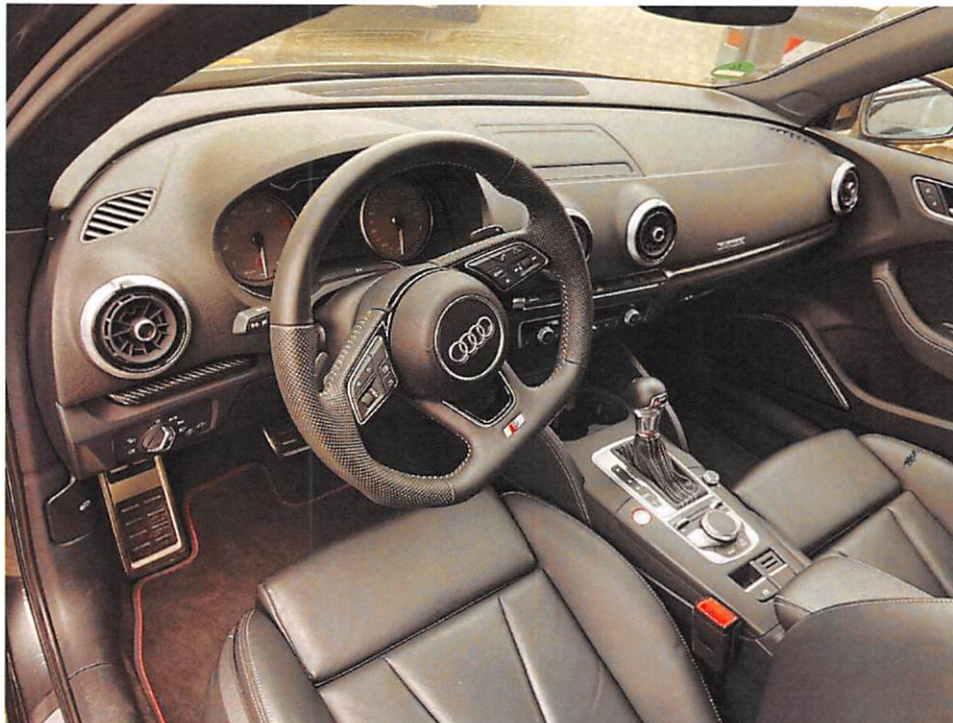
Bild 5 Übersichtsaufnahme Innenraum

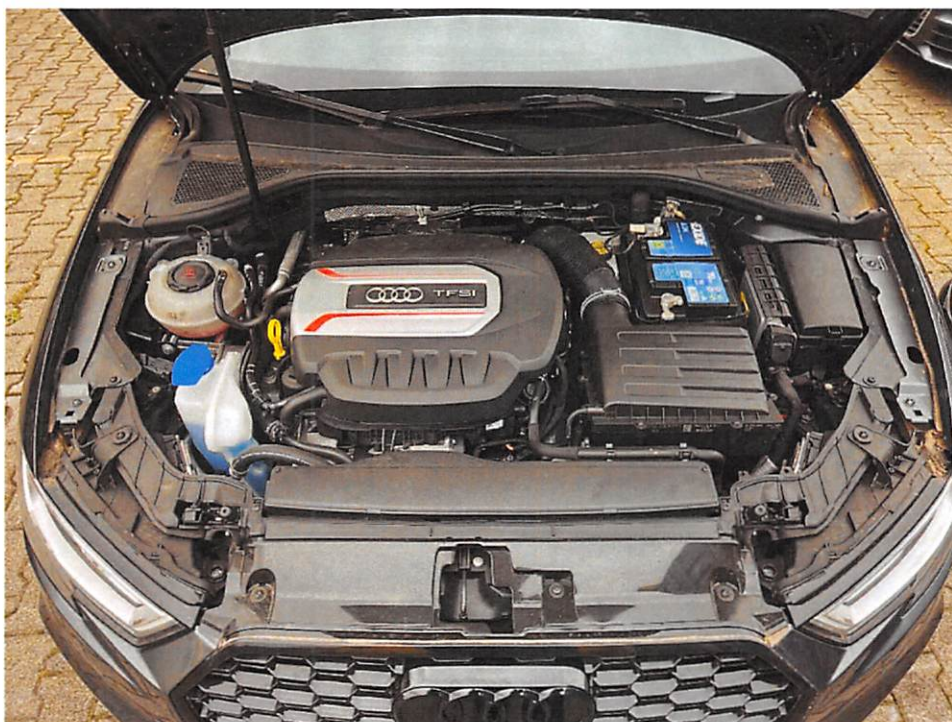
Bild 6 Übersichtsaufnahme Motorraum

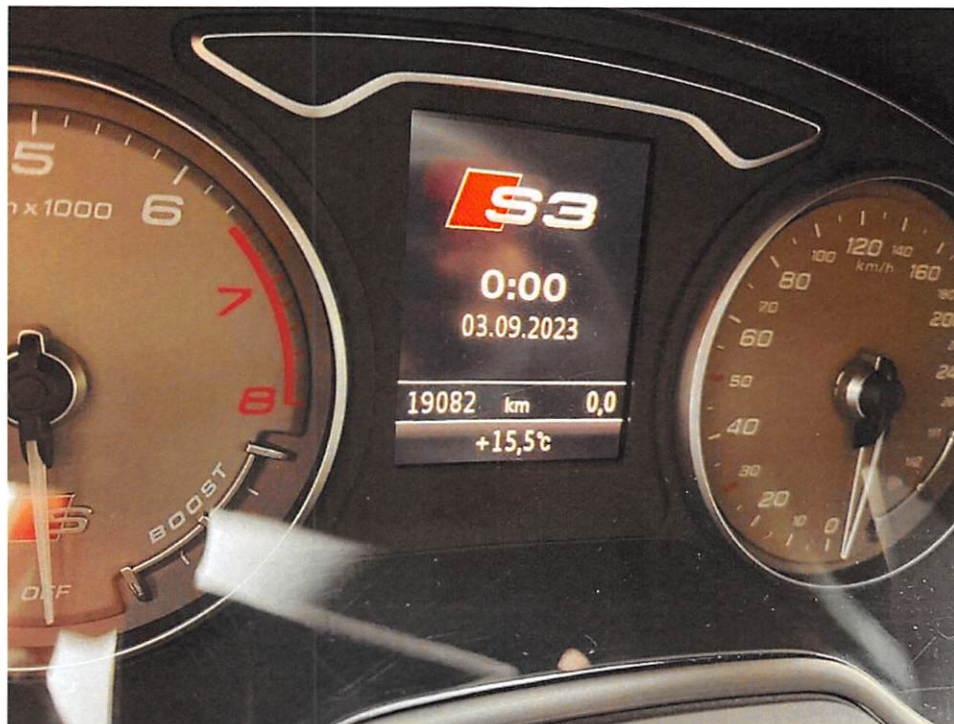
Bild 7 Laufleistung in km

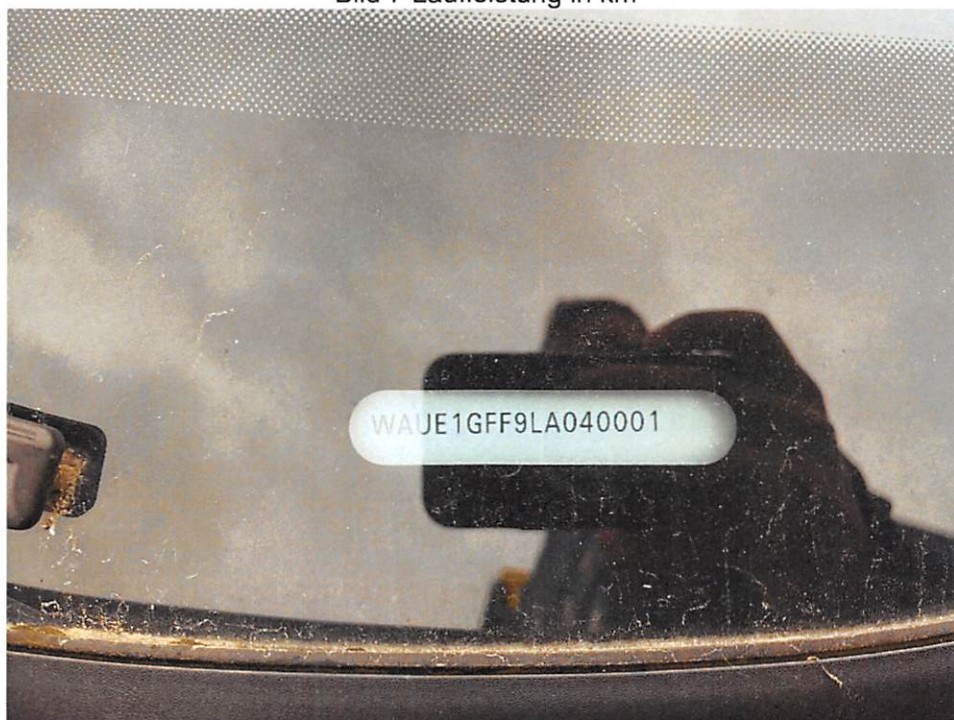
Bild 8 Fahrzeug – Ident. - Nummer
