**KWG012024**

## Wertgutachten

Amtliches Kennzeichen	: Nicht bekannt
Fahrzeugart	: PKW
Aufbauart	: Schräghecklimousine
Fabrikat	: Audi
Typ / Untertyp	: A1 / S line Sportpaket
Fahrzeug – Ident. – Nummer	: WAUZZZ8X0CB011590
HSN / TSN	: Nicht bekannt
Leistung / Hubraum	: 90 kW / 1,4 Ltr.
Motorart	: Otto
Plätze	: 5
Reifendimensionen	: 225/35R18 87W / Bridgestone Potenza S001
Profiltiefe in mm

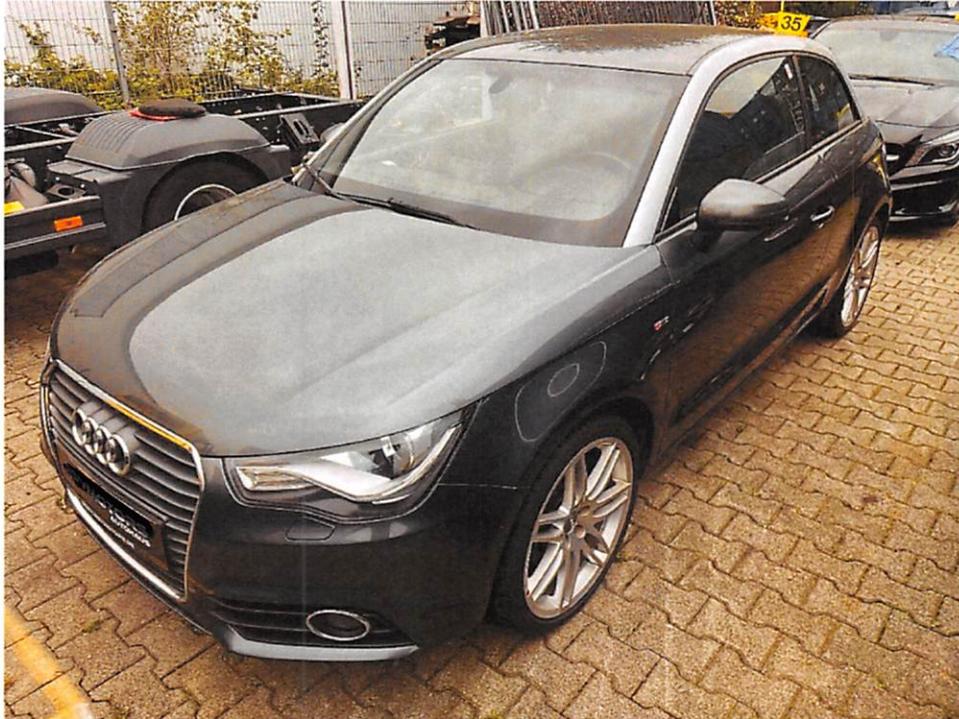
Bild 1 Übersichtsaufnahme Front und linke Fahrzeugseite

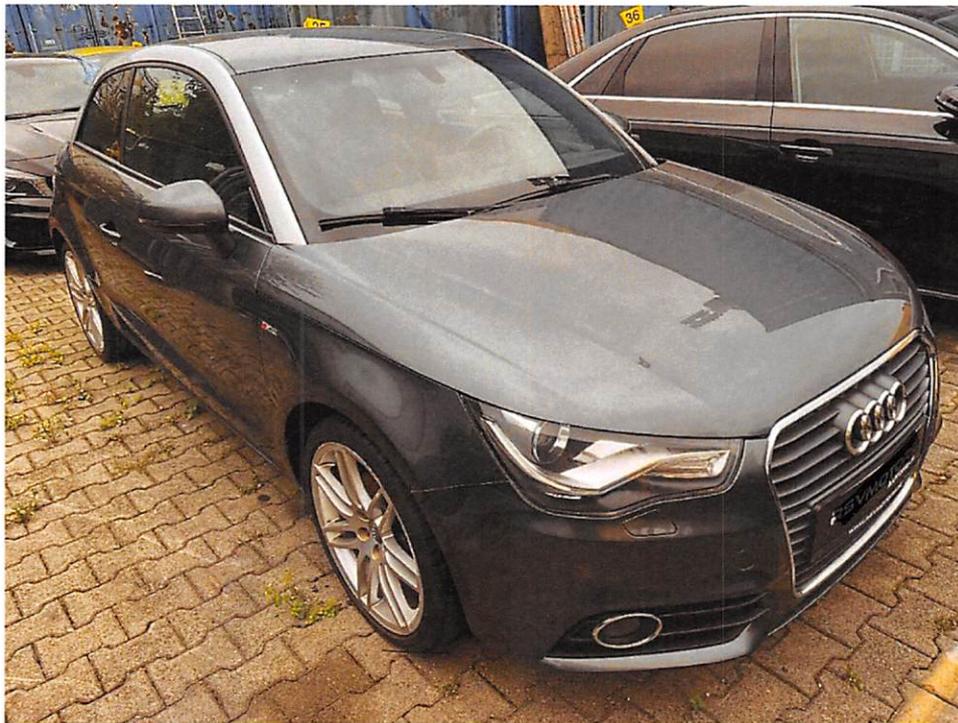
Bild 3 Übersichtsaufnahme Front und rechte Fahrzeugseite

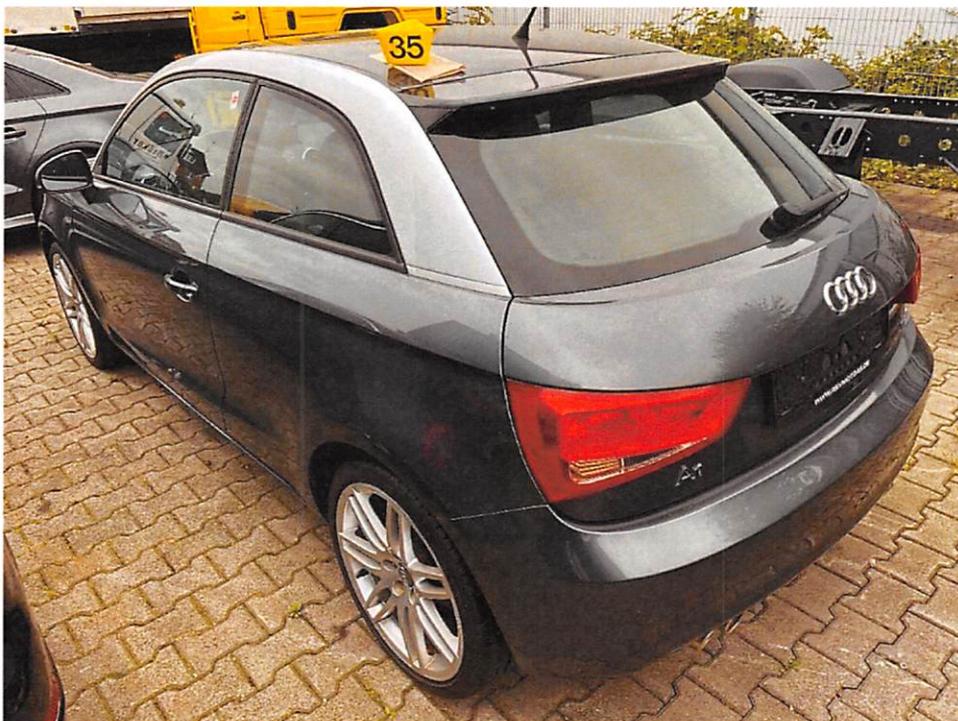
Bild 4 Übersichtsaufnahme Heck und linke Fahrzeugseite

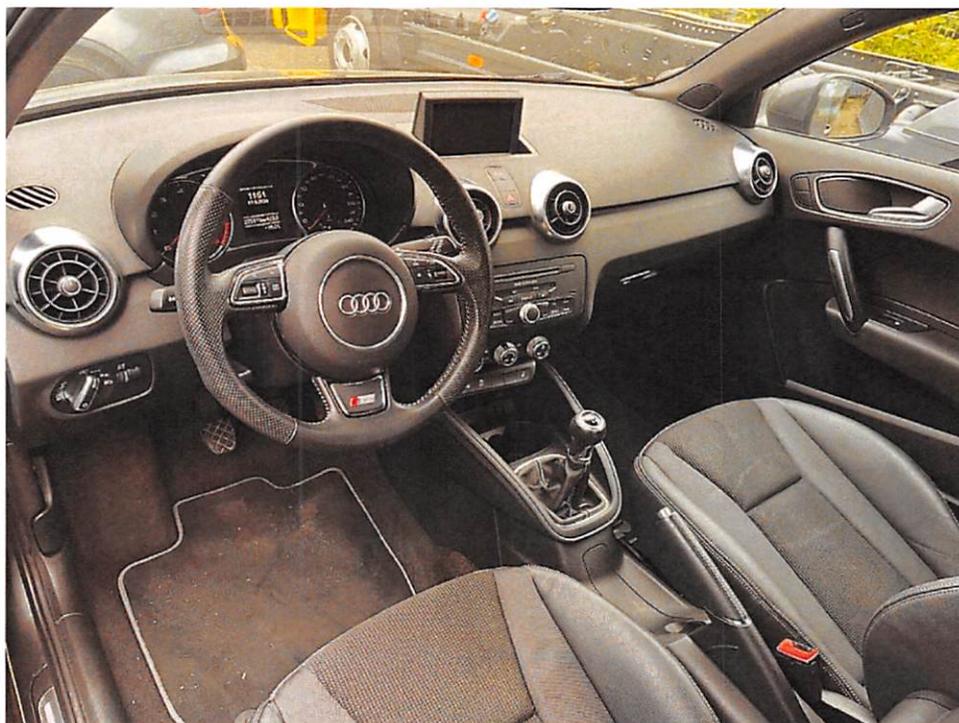
Bild 5 Übersichtsaufnahme Innenraum

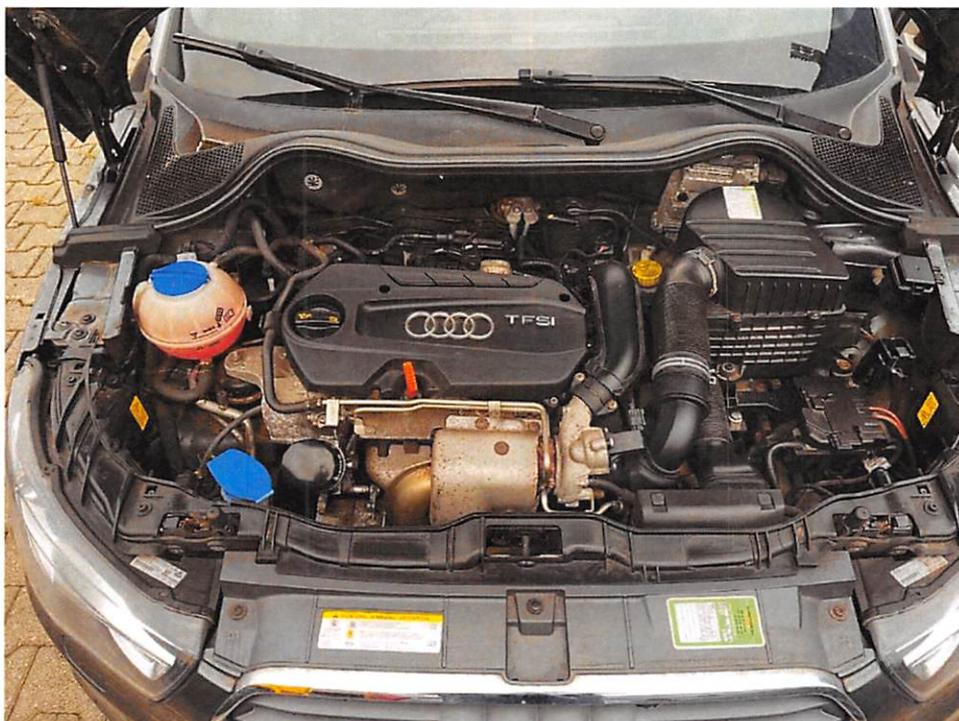
Bild 6 Übersichtsaufnahme Motorraum

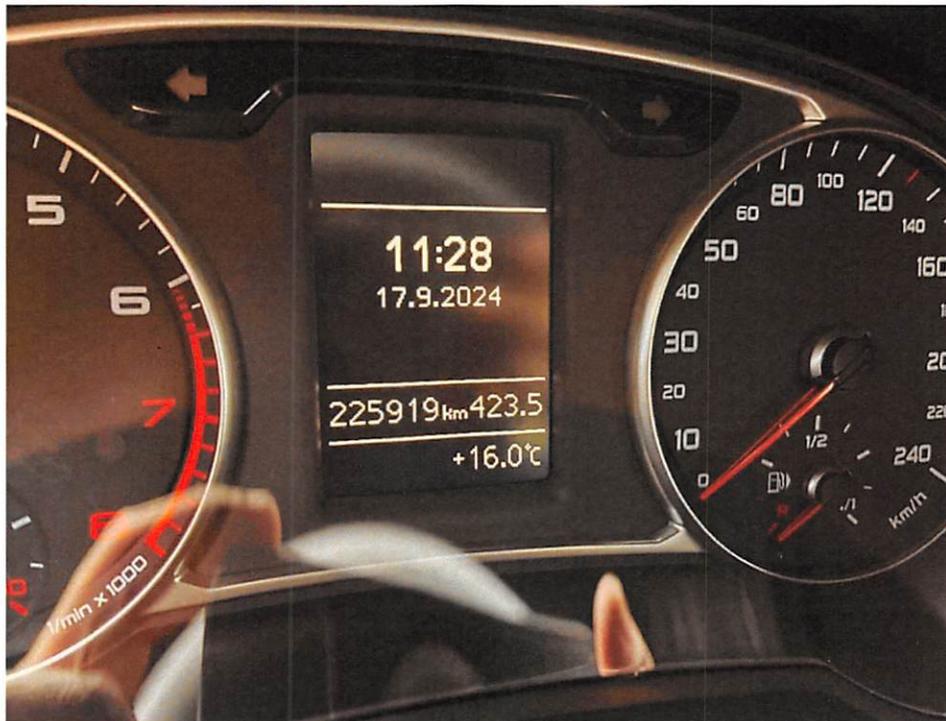
Bild 7 Laufleistung in km

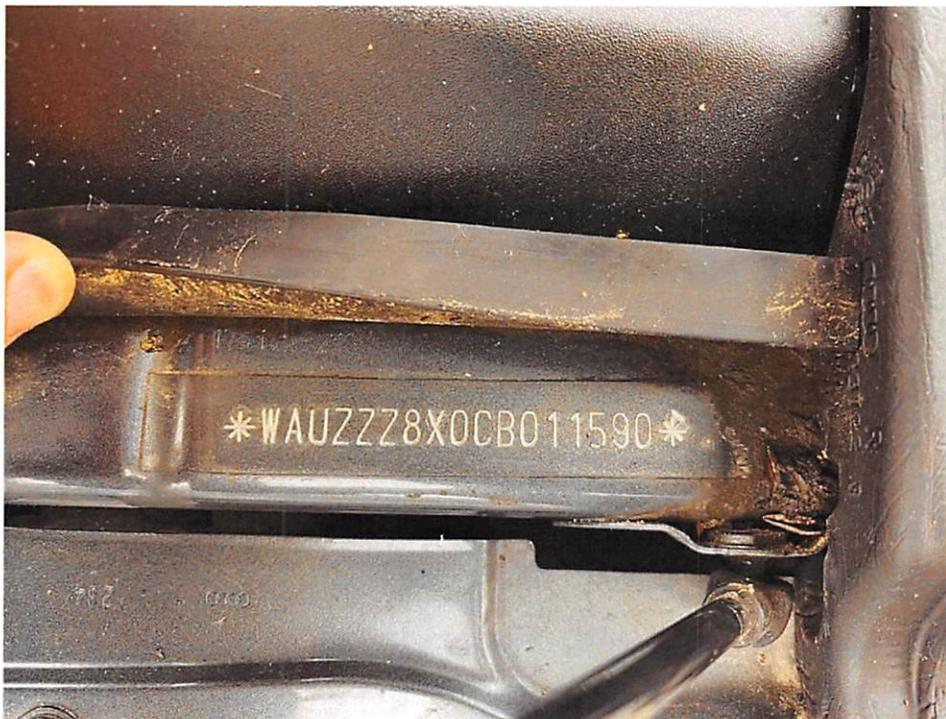
Bild 8 Fahrzeug – Ident. - Nummer
