## Wertgutachten

**07042026WG**

| Fabrikat | : Mercedes-AMG S65 / Mercedes-Maybach |
| Typ / Untertyp | : S Cabriolet / S650 |

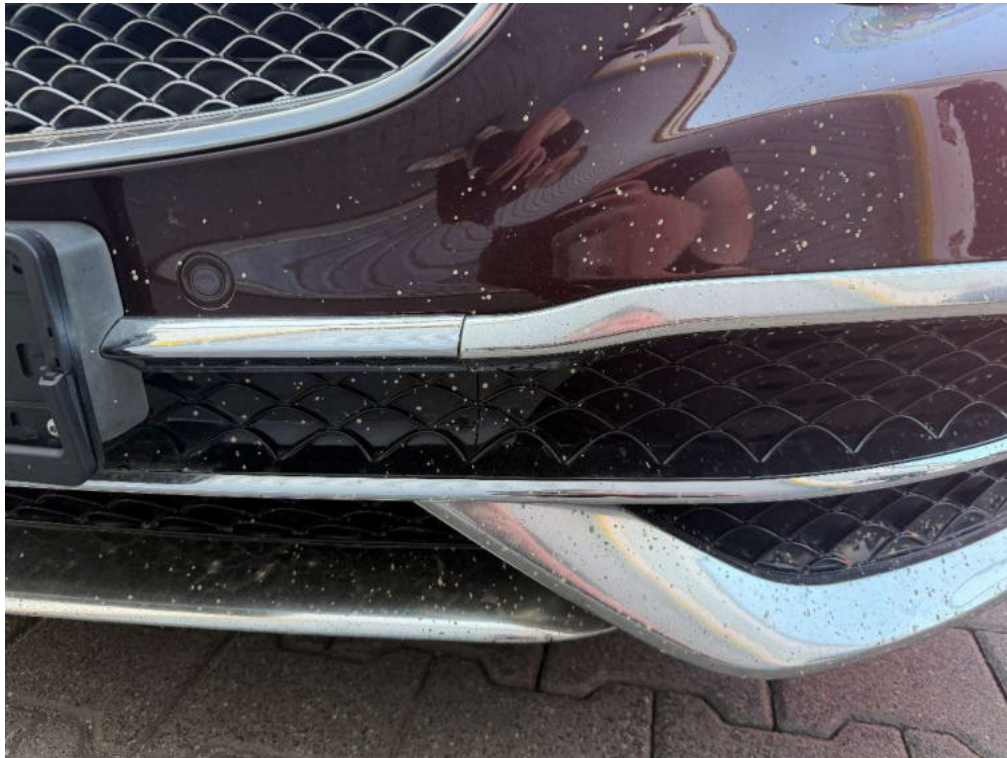
- Die vordere Stoßfängerverkleidung ist verschmutzt.
- Die Chromzierleiste an der Fahrzeugfront links ist beschädigt und teilweise aus ihrer Befestigung gelöst.
- Die auf der vorderen Stoßfängerverkleidung angebrachte Steinschlagschutzfolie ist beschädigt und rissig.
- Das Stoffverdeck ist durch Sand- und Staubablagerungen deutlich verschmutzt.
- Die Seitenscheiben der Fahrer- und Beifahrertür sind mit einer Tönungsfolie versehen.
- Die Türdichtung der Fahrertür im Bereich der A-Säule ist beschädigt.
- Die rechte hintere Seitenwand weist eine Eindellung auf.
- Die hintere Stoßfängerverkleidung ist im rechten Bereich verkratzt.
- An mehreren Karosseriebauteilen lösen sich die vorhandenen Steinschlagschutzfolien teilweise von der Oberfläche ab.

Bild 89 Detailaufnahme Chromzierleiste vorne beschädigt

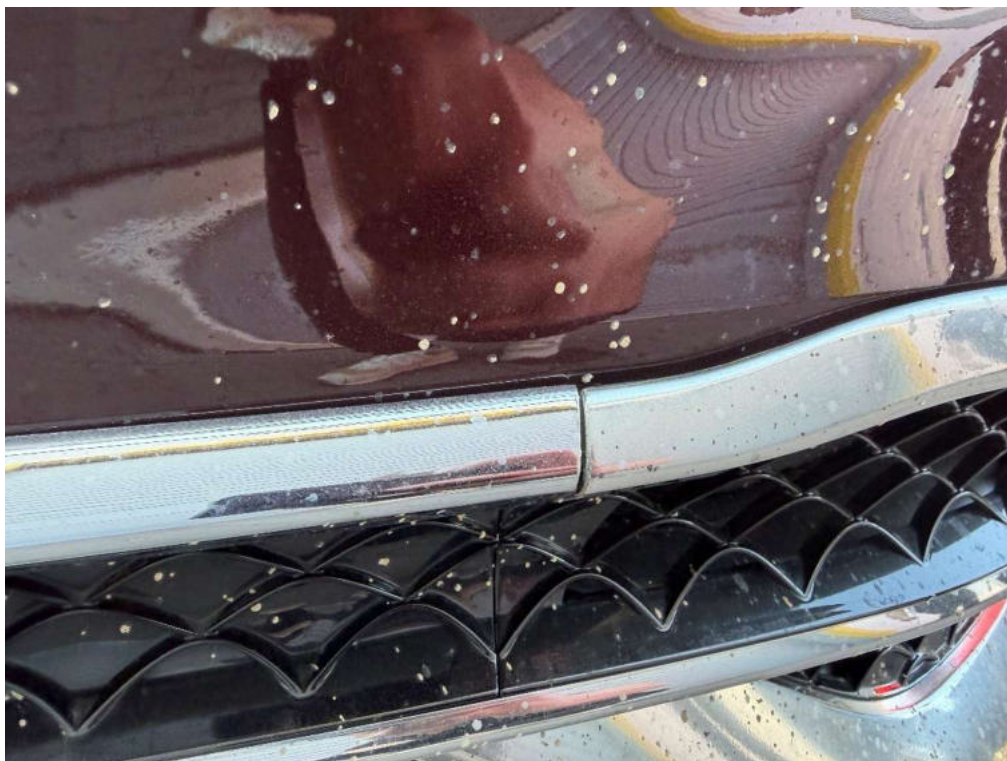
Bild 90 Detailaufnahme Chromzierleiste vorne beschädigt

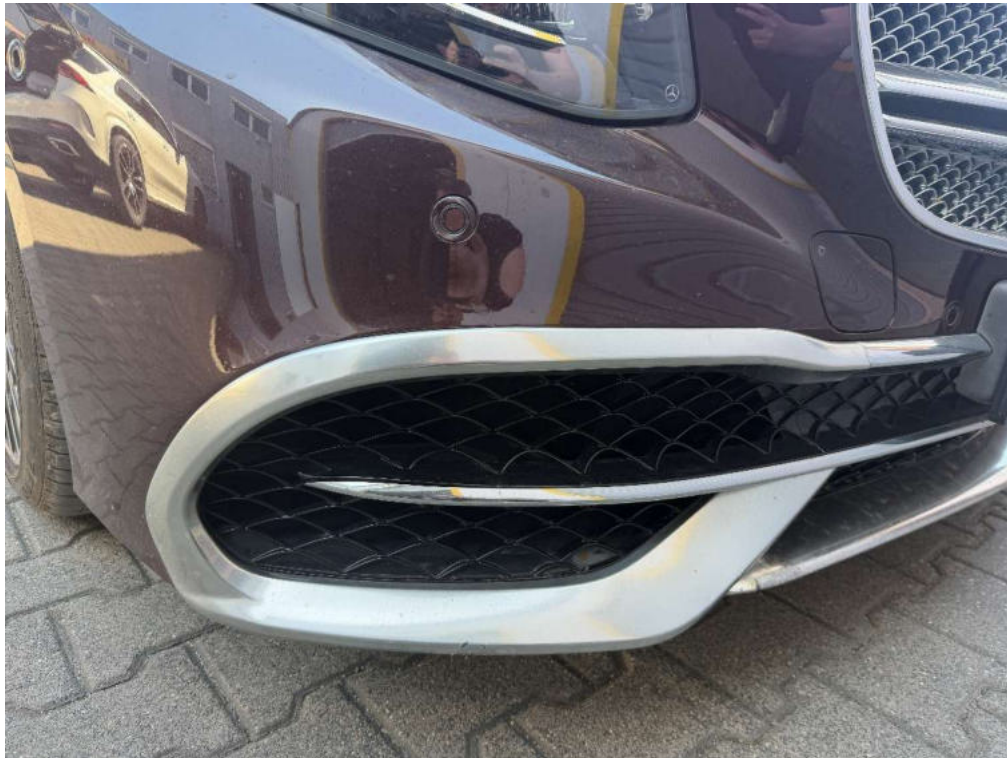
Bild 91 Detailaufnahme Chromzierleiste vorne rechts beschädigt

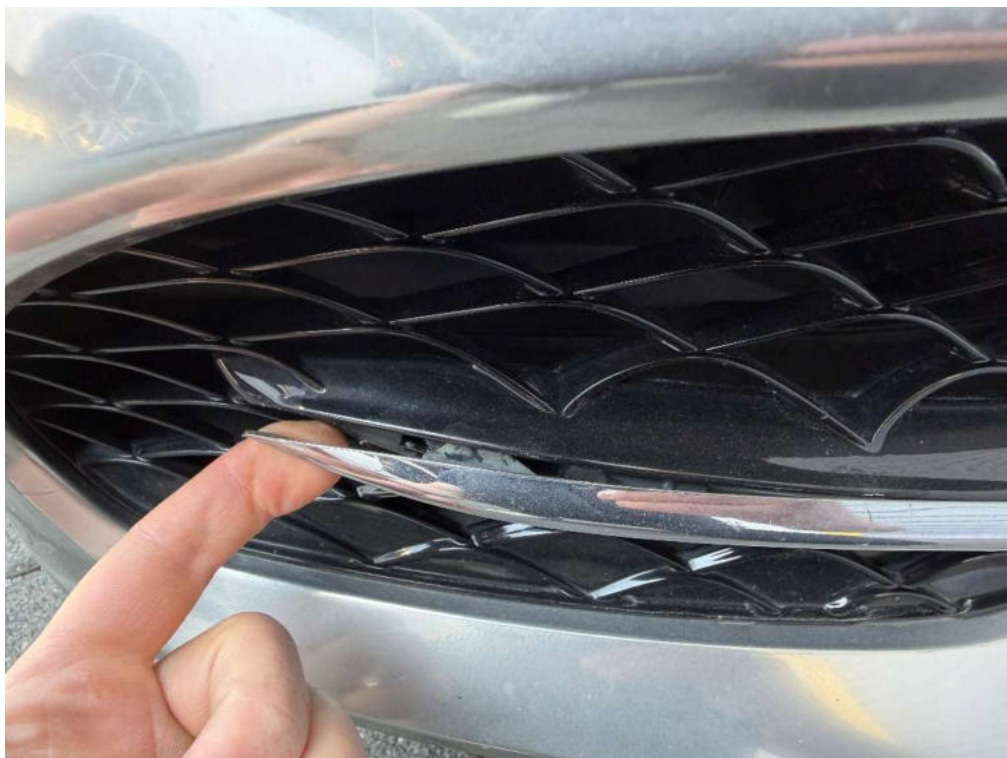
Bild 92 Detailaufnahme Chromzierleiste vorne rechts beschädigt

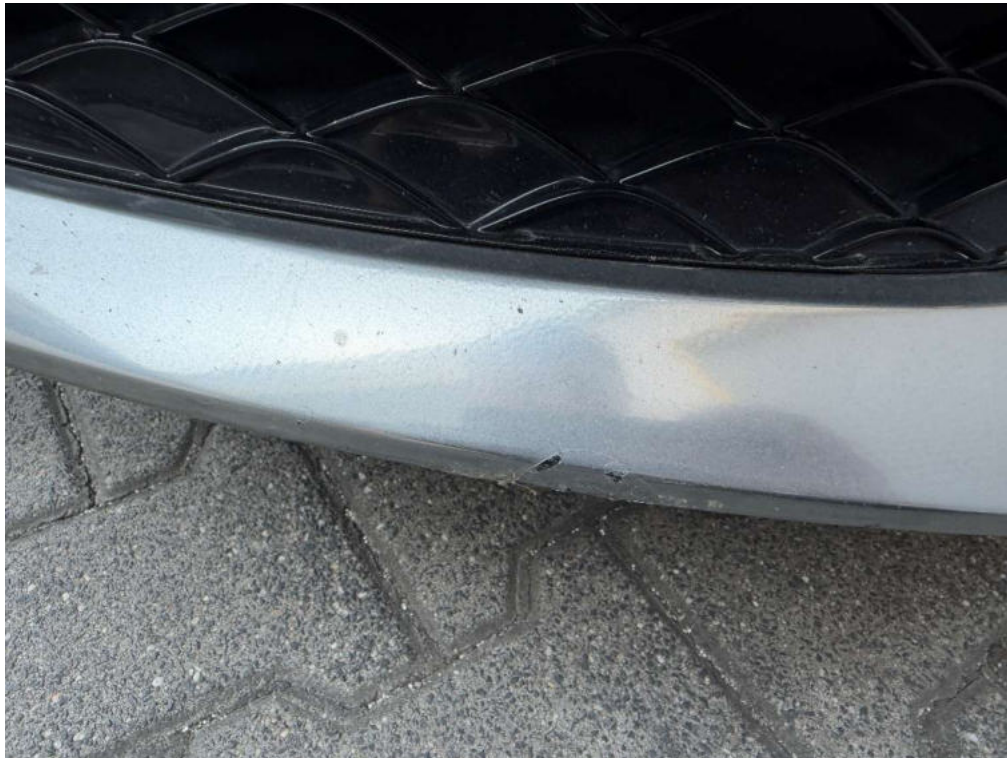
Bild 93 Detailaufnahme Chromzierleiste beschädigt

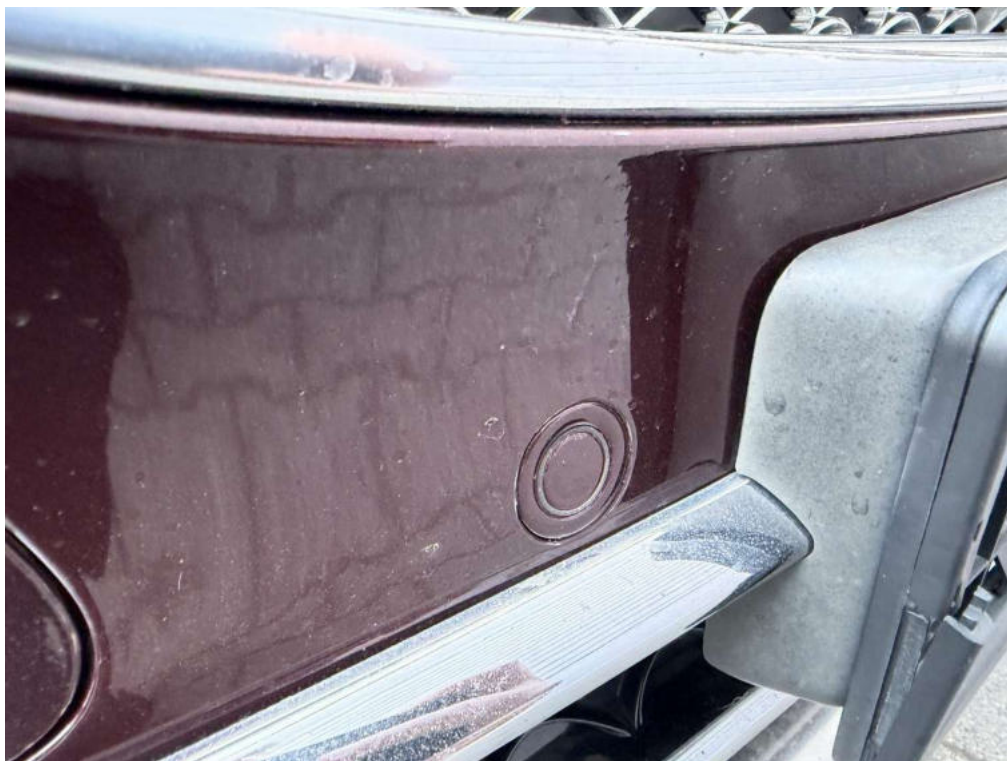
Bild 94 Detailaufnahme Folie beschädigt

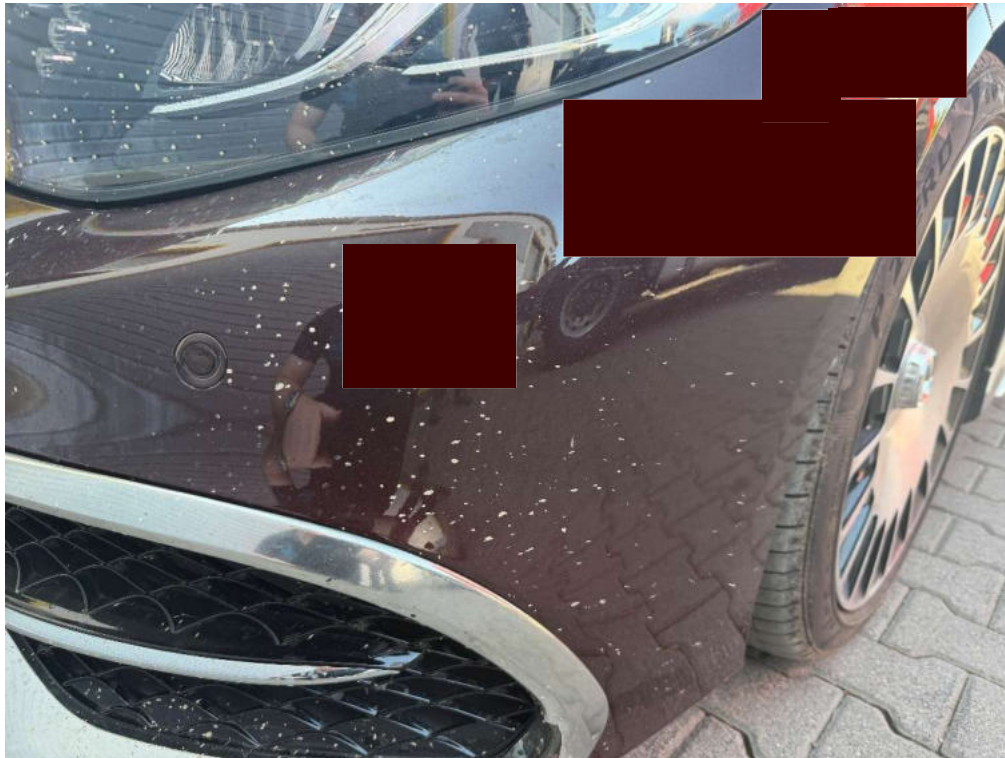
Bild 95 Detailaufnahme Stoßstange verschmutzt

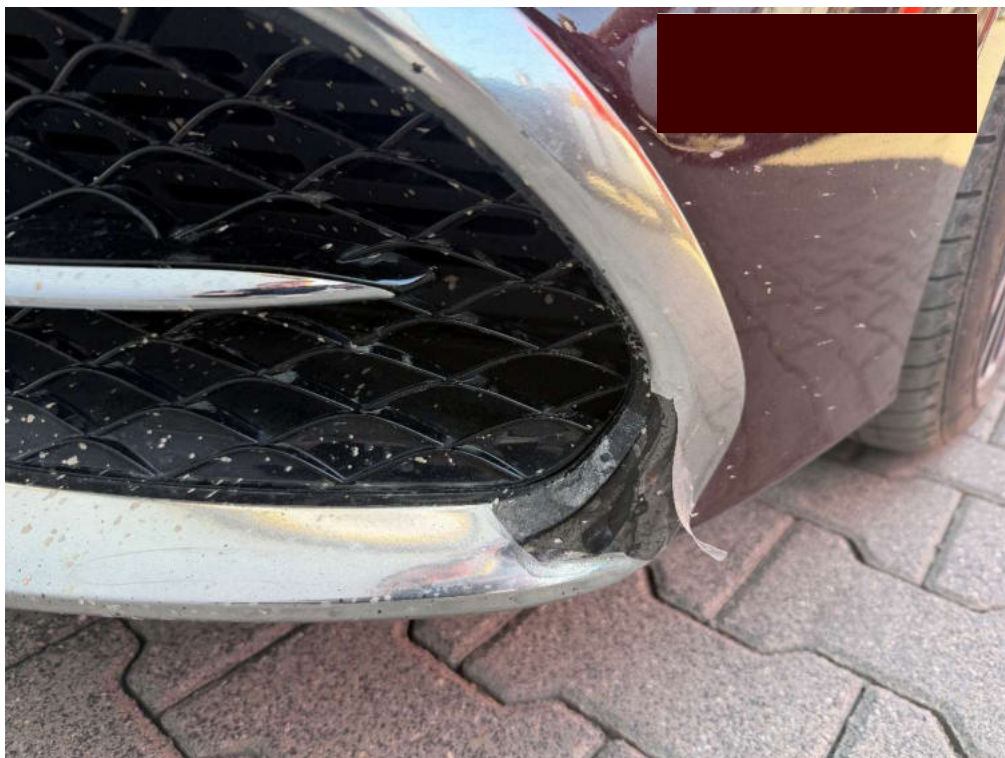
Bild 96 Detailaufnahme Chromzierleiste Stoßstange vorne links beschädigt

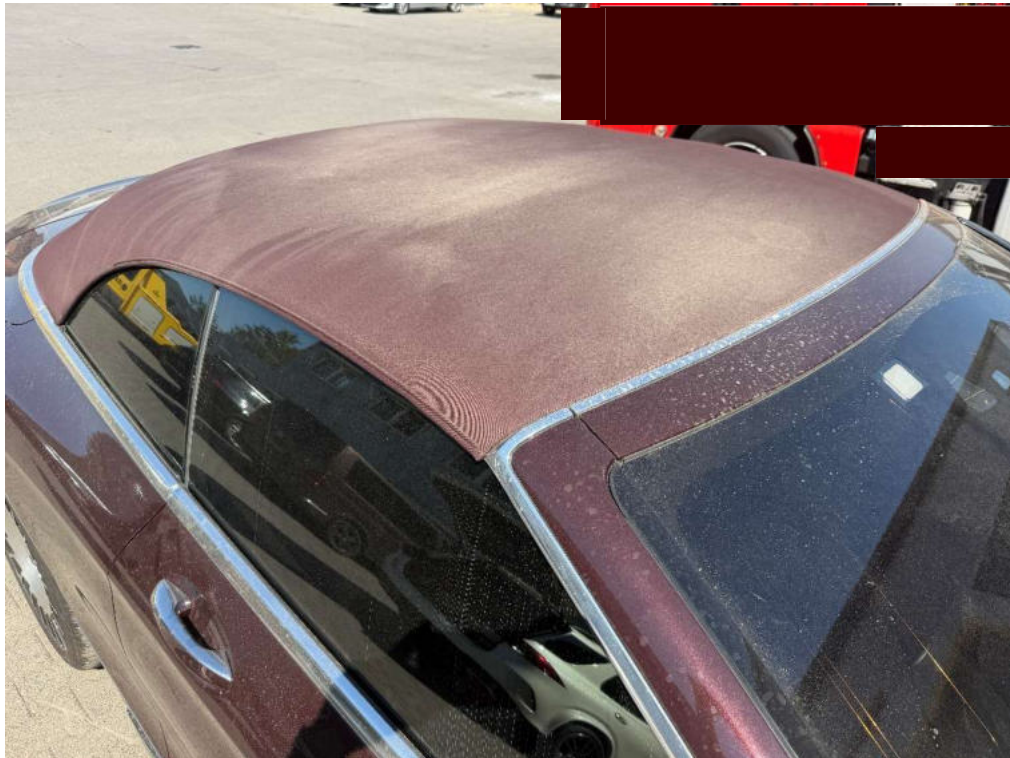
Bild 97 Detailaufnahme Stoffverdeck stark verschmutzt

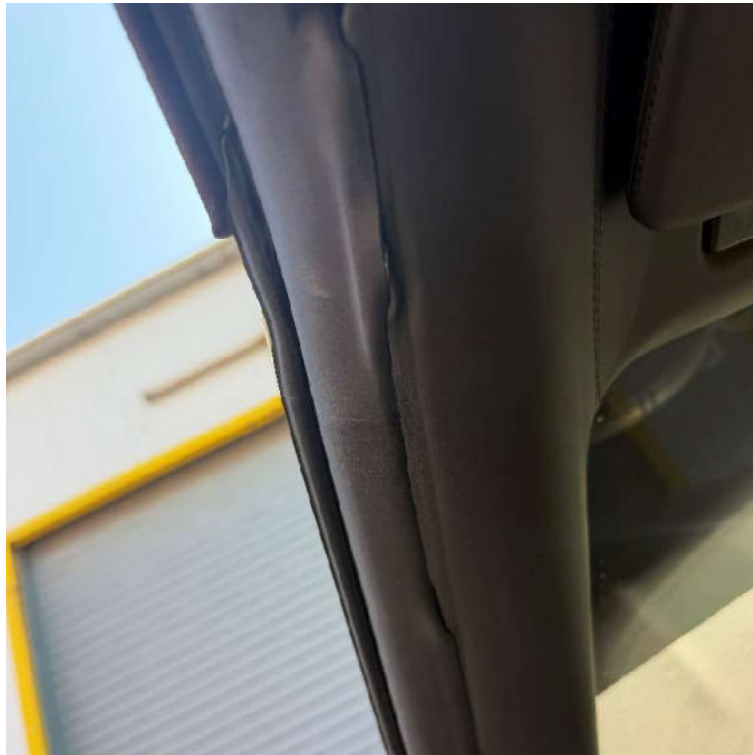
Bild 101 Detailaufnahme Verkleidung A-Säule und Dachhimmel beschädigt

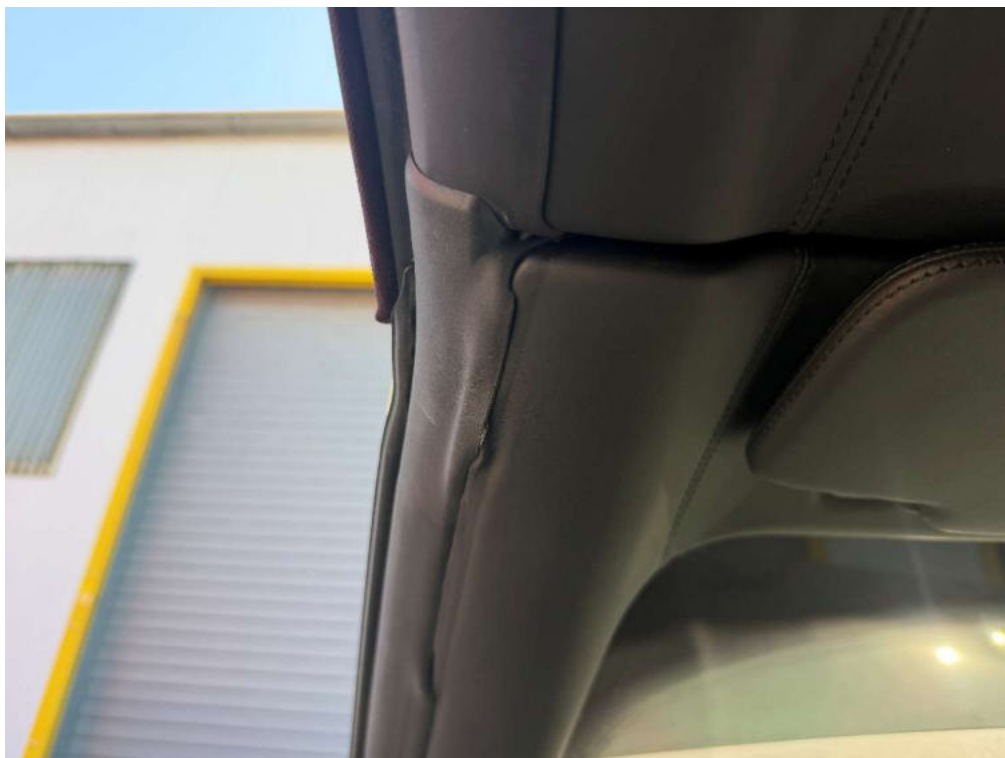
Bild 102 Detailaufnahme Verkleidung A-Säule und Dachhimmel beschädigt

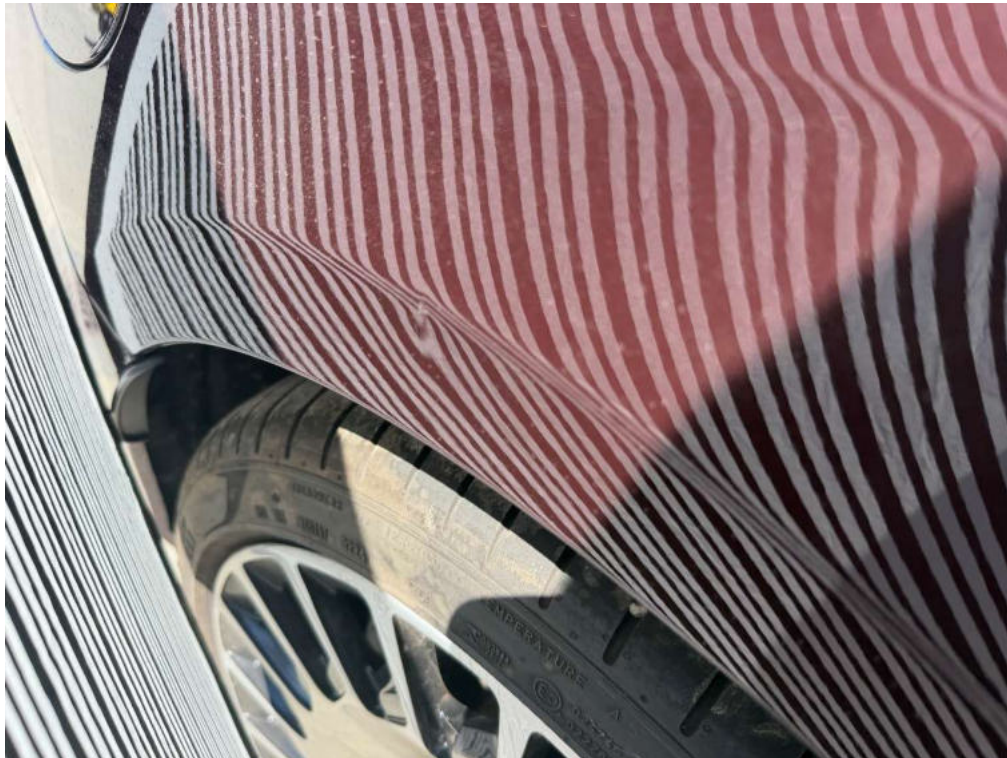
Bild 103 Detailaufnahme Seitenwand hinten rechts eingedellt

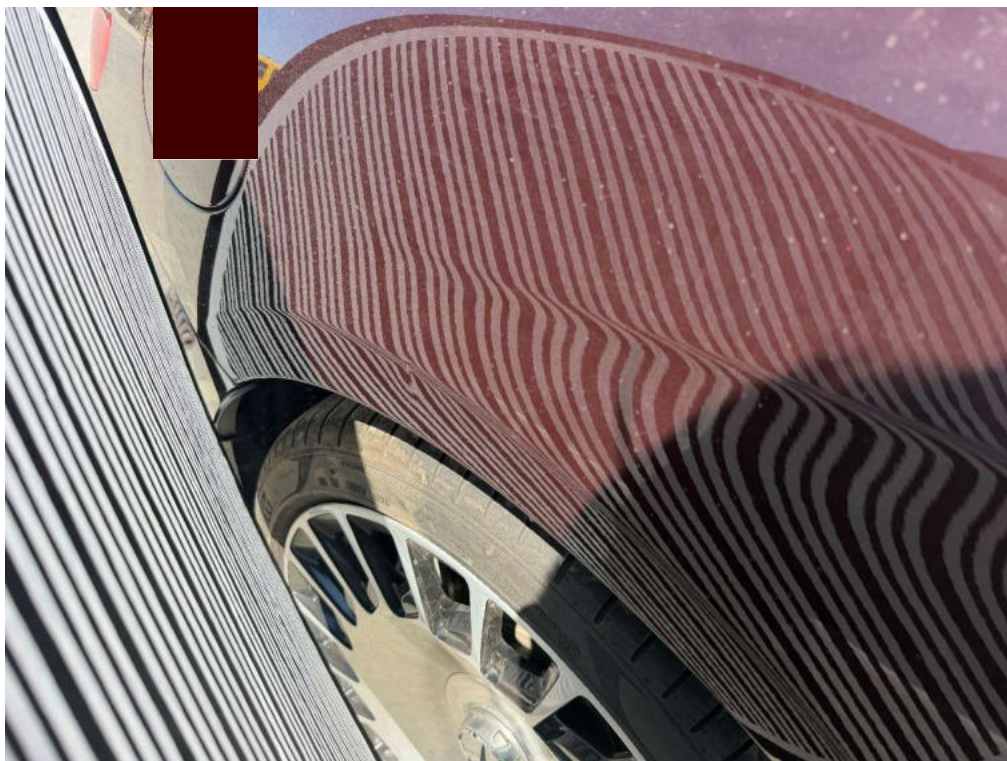
Bild 104 Detailaufnahme Seitenwand hinten rechts eingedellt

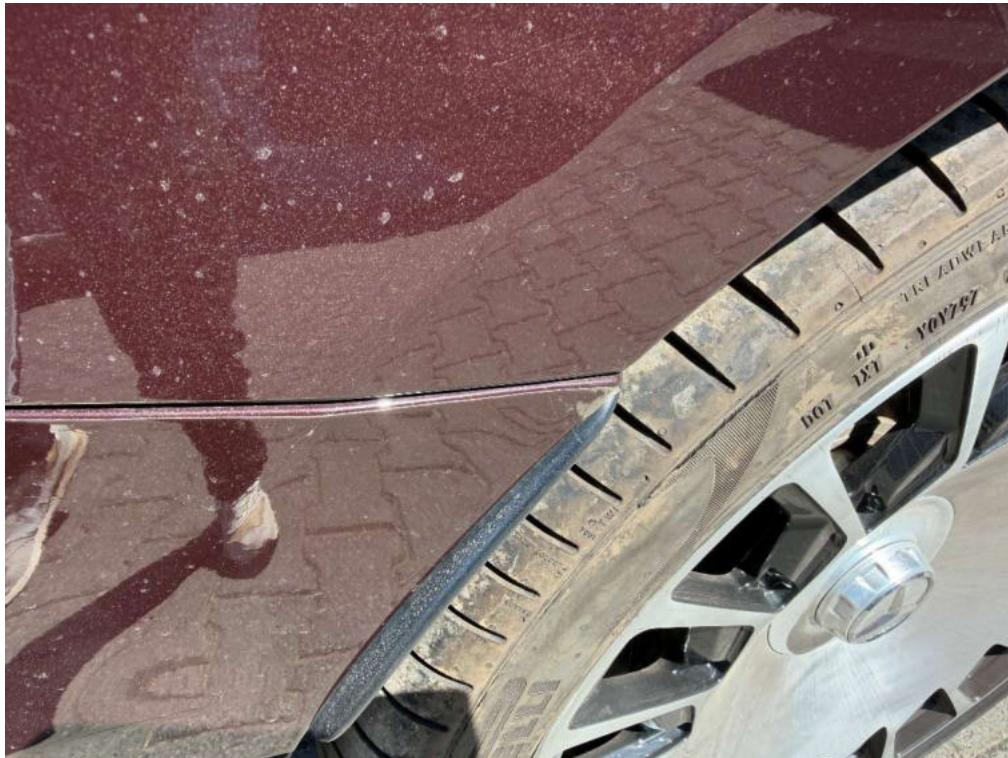
Bild 105 Detailaufnahme Ablösung der Folie

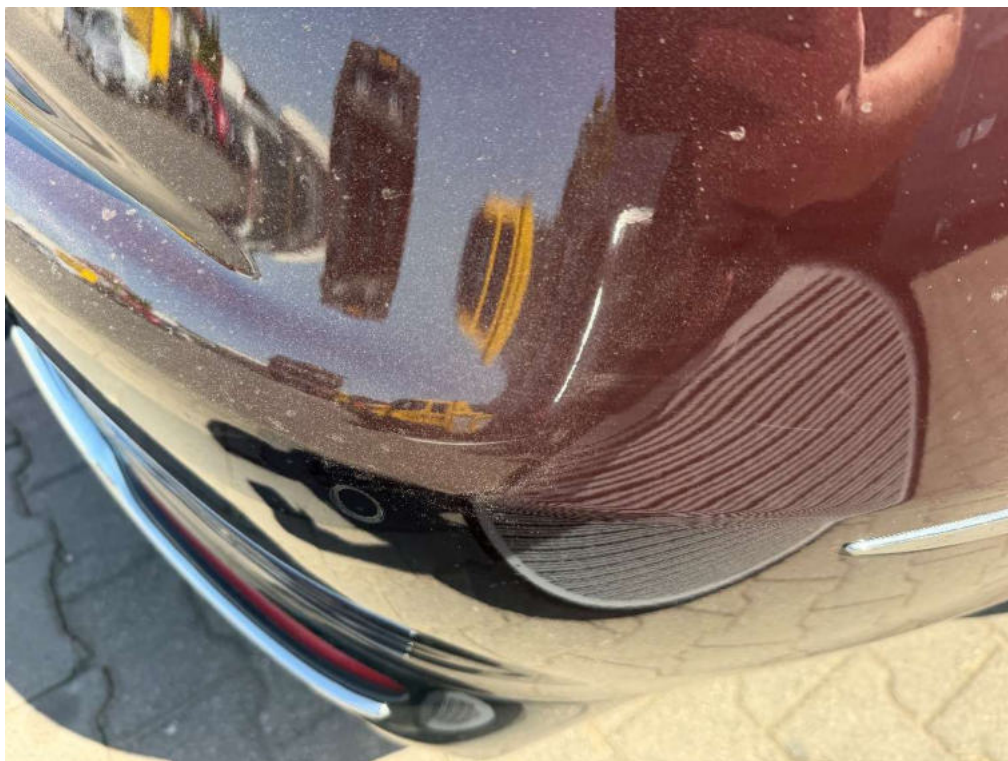
Bild 106 Detailaufnahme Folie beschädigt

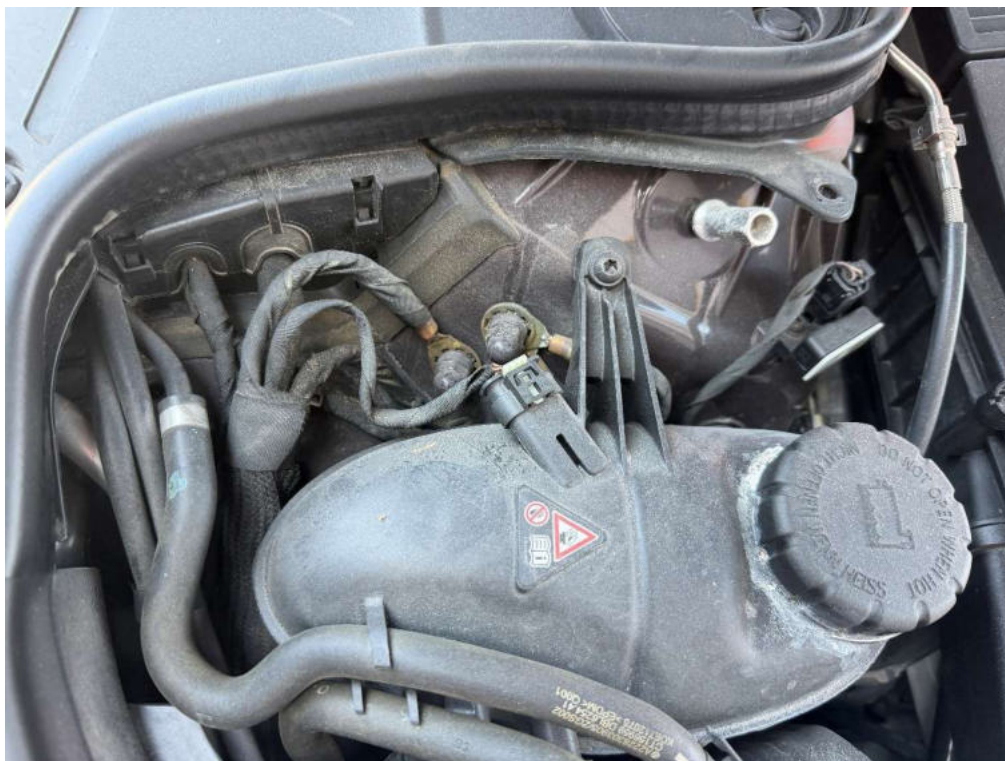
- Die Fahrzeugbatterie war tiefentladen. Ein Motorstart war nur mittels Fremdstartgerät (Booster) möglich.
- Der Motorraum weist umfangreiche Ablagerungen von feinem Sand und Sandstaub auf.
- Mehrere Anbauteile und Nebenaggregate im Motorraum weisen oberflächliche weiße Ablagerungen auf.
- Der rechte Luftansaugschlauch zum Motor ist lose und nicht ordnungsgemäß befestigt.
- Der Motor läuft im Leerlauf unruhig.
- Aus dem Bereich des Riementriebs bzw. der Nebenaggregate sind Laufgeräusche wahrnehmbar.

Bild 112 Detailaufnahme Motorraum Sand und Staubablagerungen

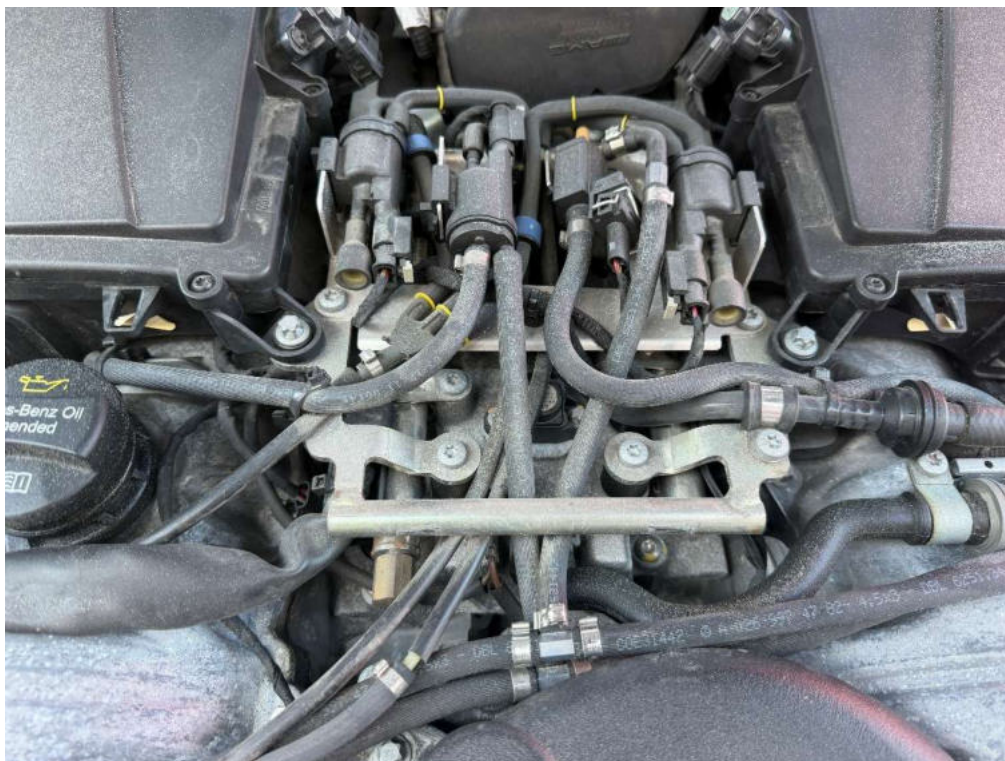
Bild 116 Detailaufnahme

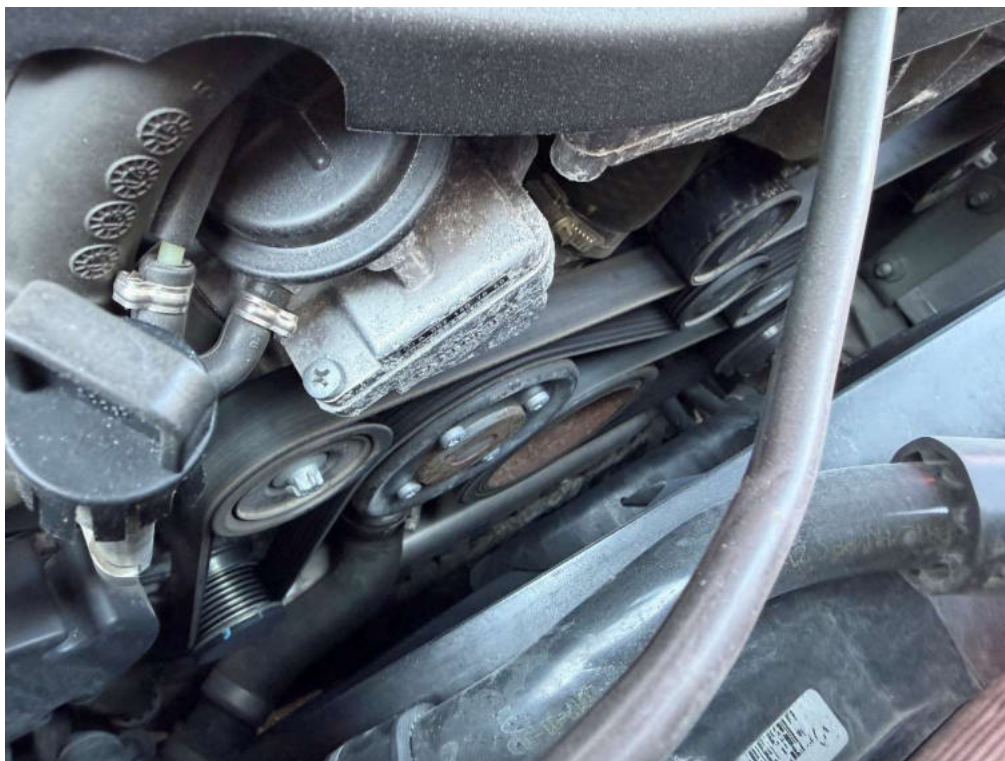
Bild 118 Detailaufnahme Ablagerungen an Nebenaggregaten

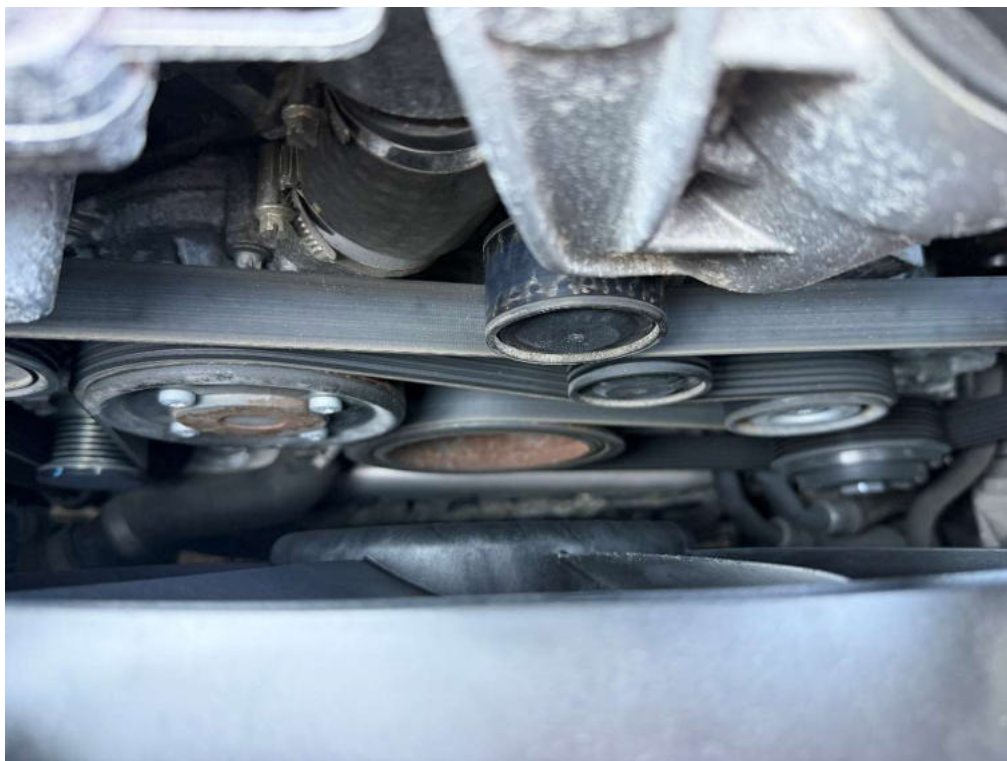
Bild 120 Detailaufnahme Ablagerungen an Nebenaggregaten

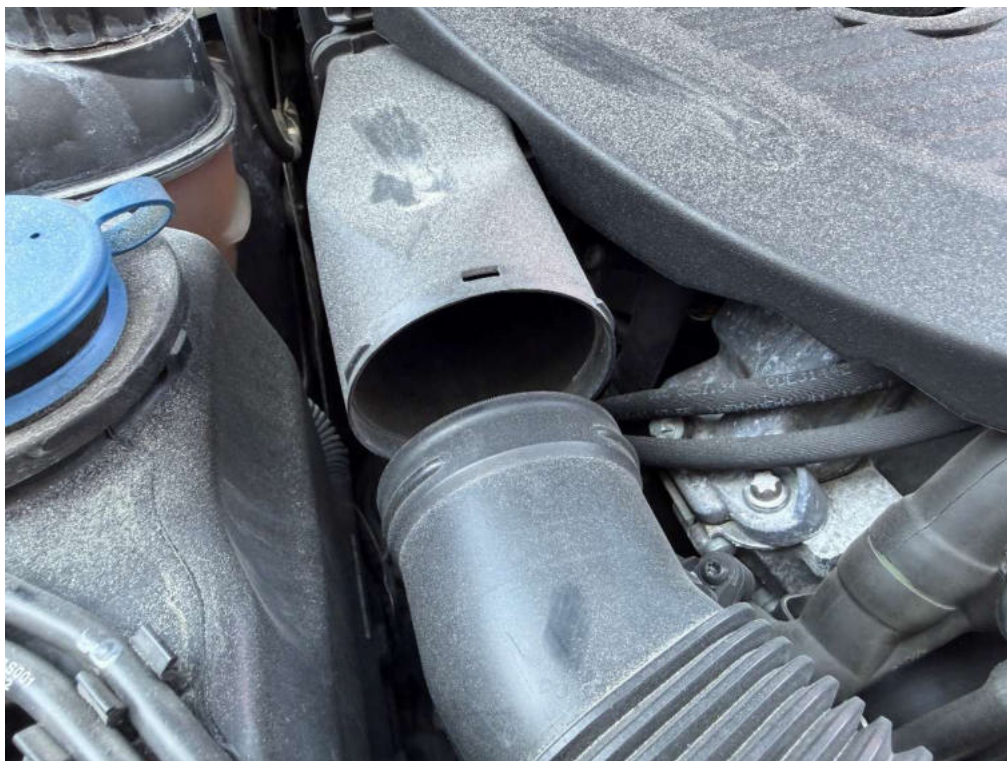
Bild 122 Detailaufnahme Lufteinlassschlauch beschädigt und Motorraum Sand und Staubablagerungen

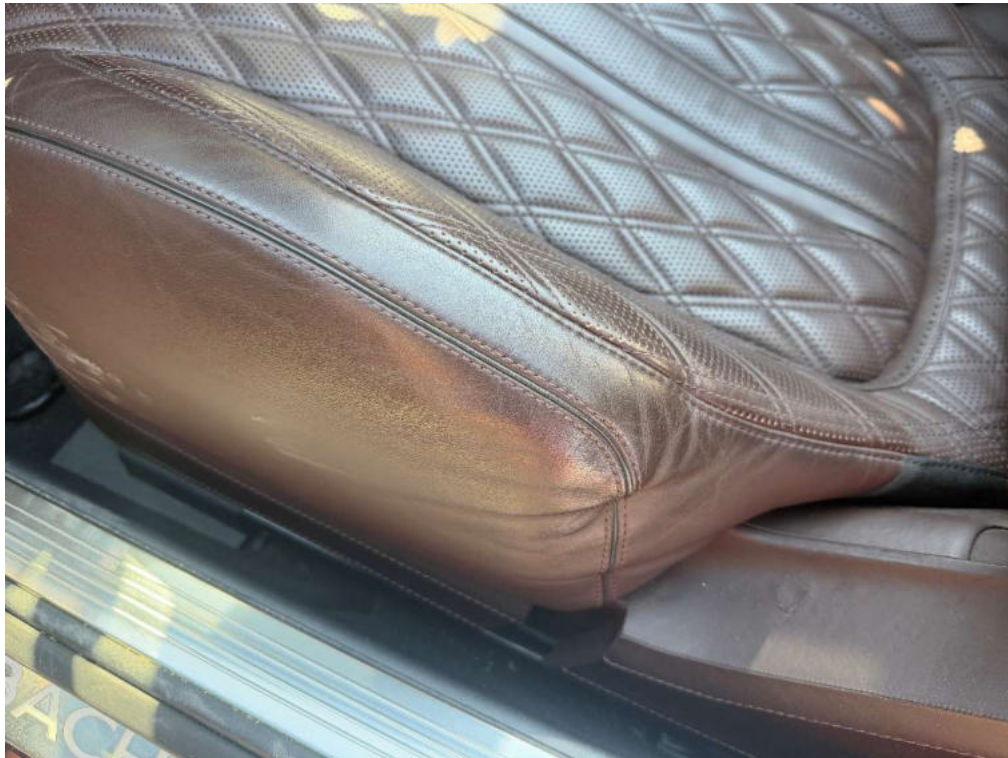
Bild 127 Fahrersitz Beschädigung im Leder

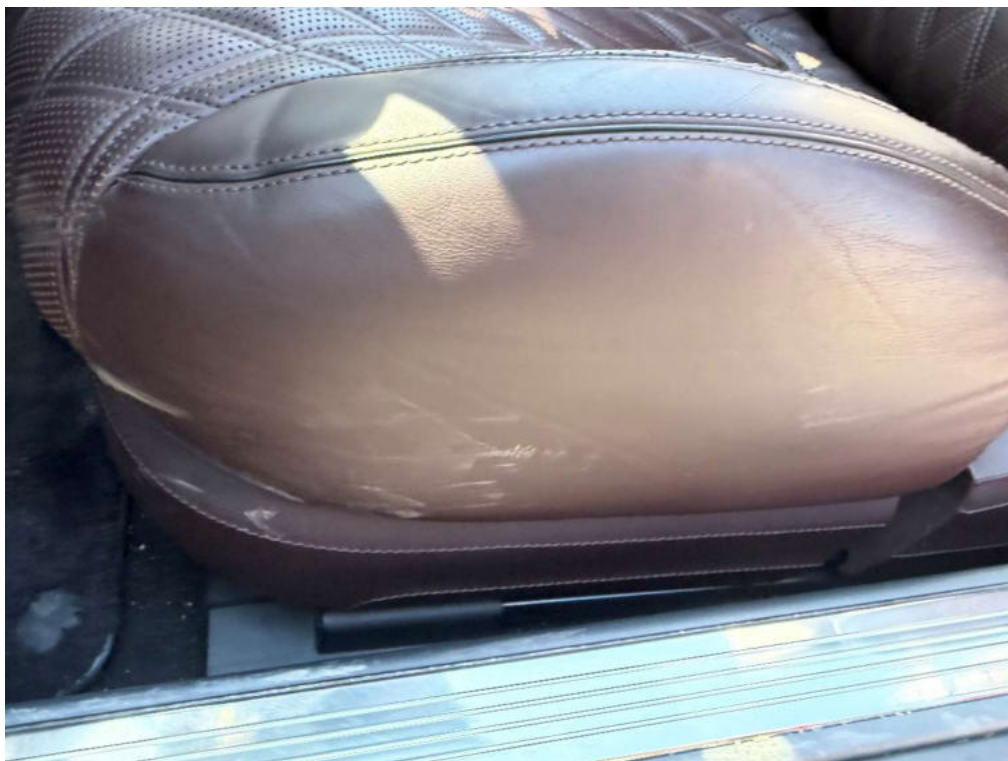
Bild 128 Fahrersitz Beschädigung im Leder

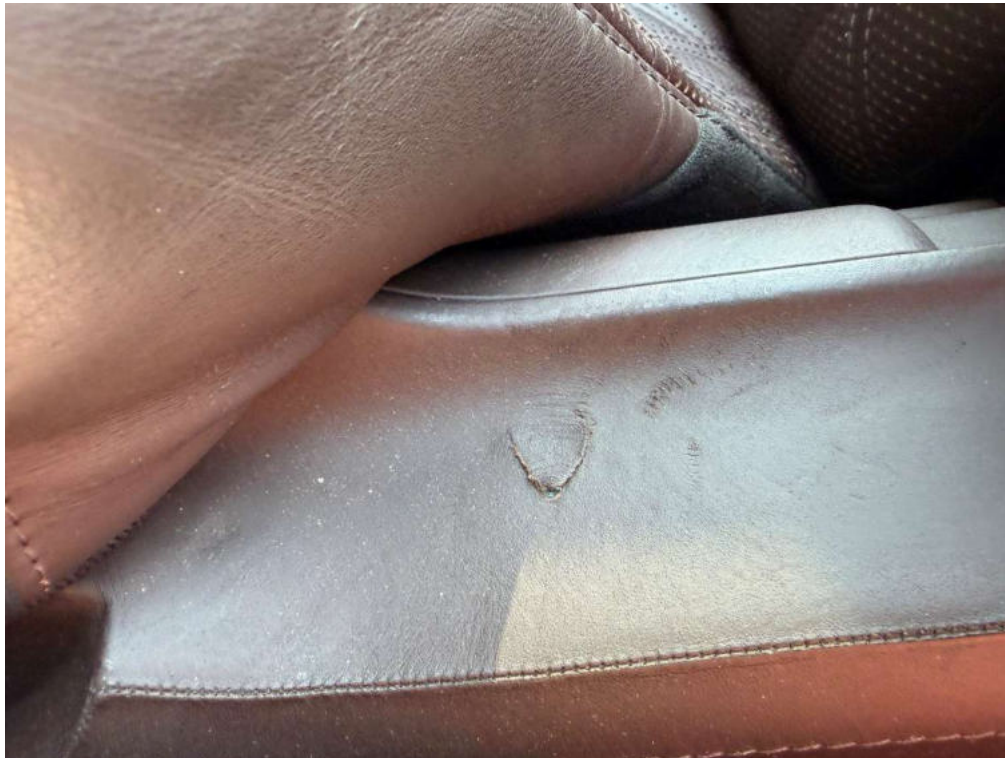
Bild 129 Fahrersitz Beschädigung im Leder

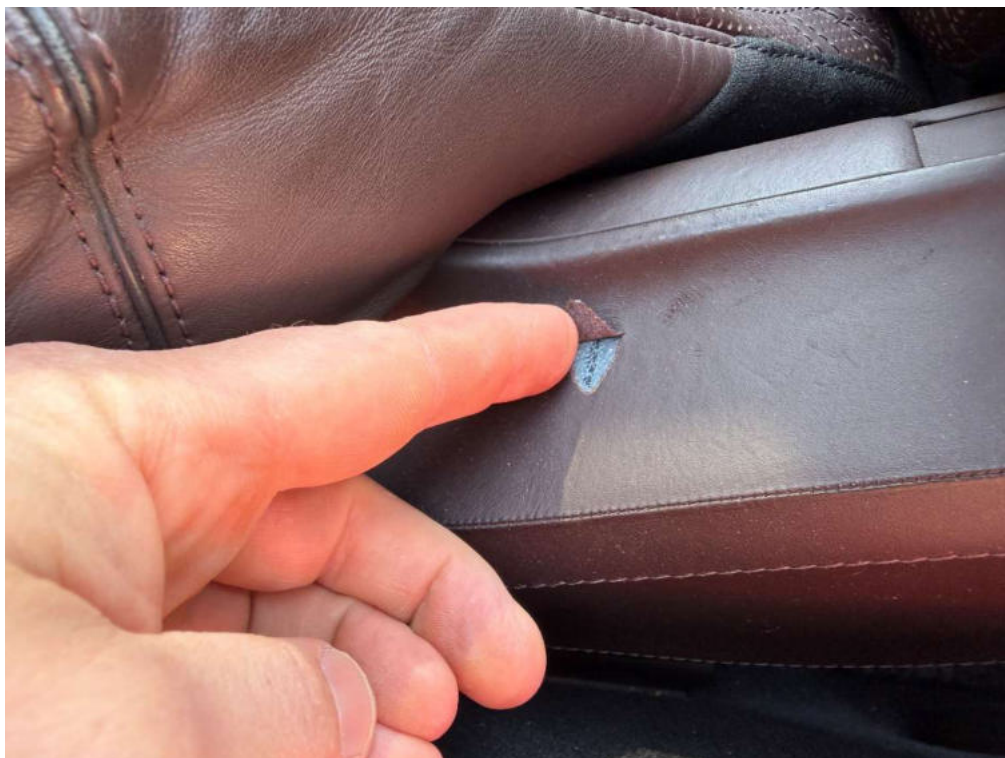
Bild 130 Fahrersitz Beschädigung im Leder

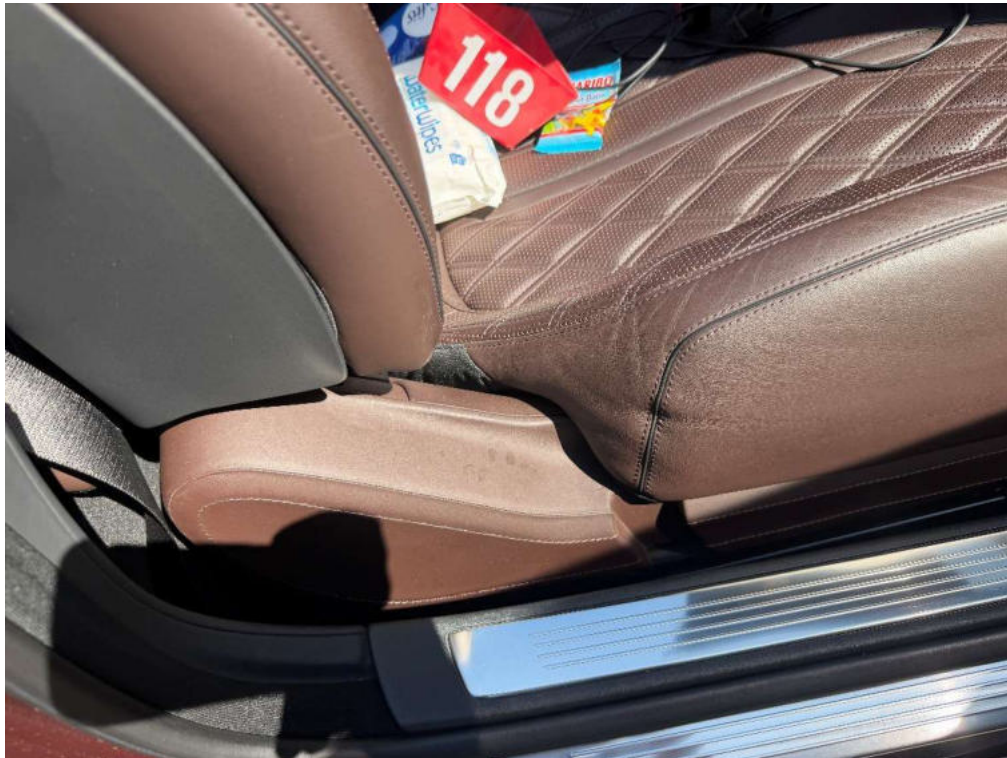
Bild 131 Beifahrersitz Leder abgenutzt

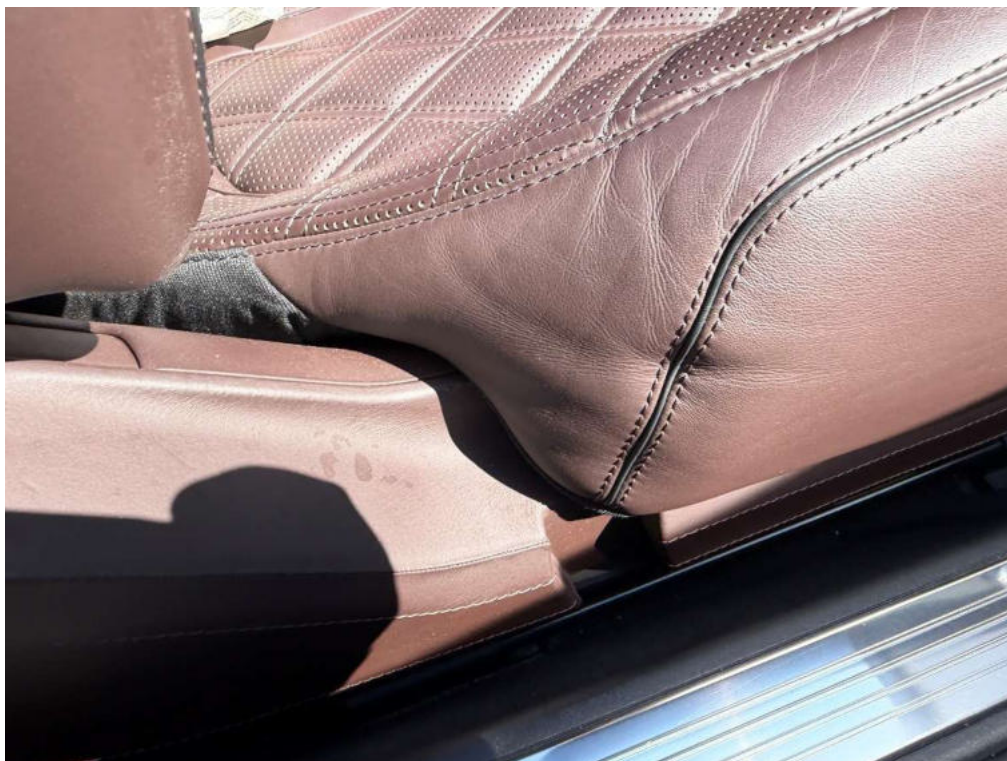
Bild 132 Beifahrersitz Leder abgenutzt

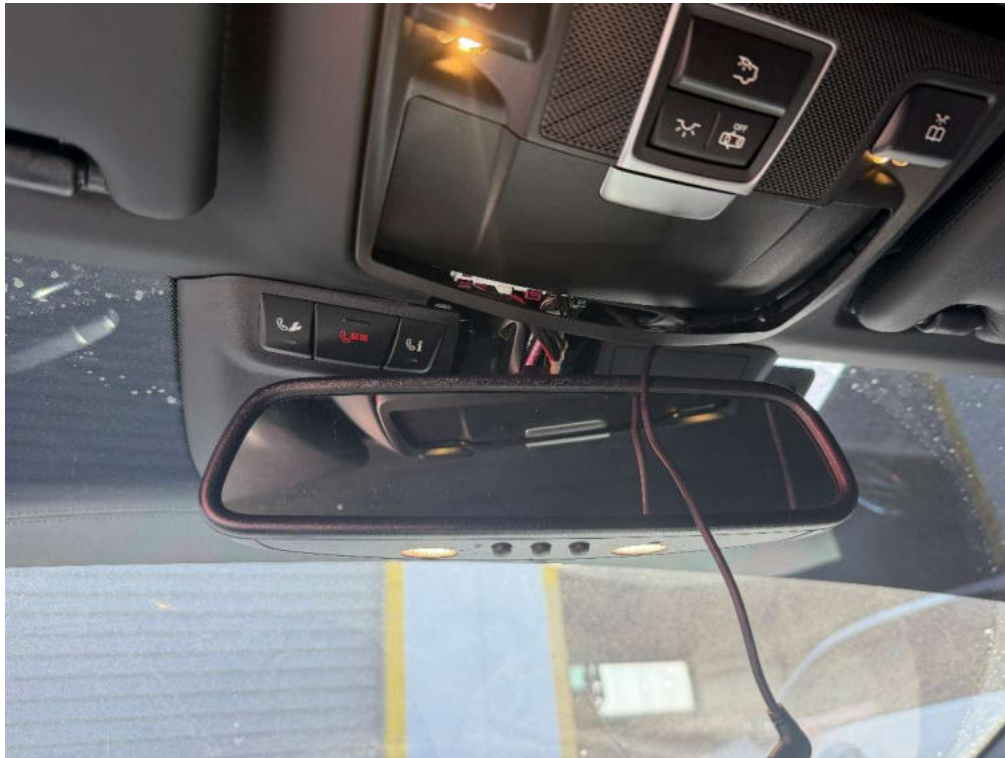
Bild 133 Bedieneinheit der Innenraumbeleuchtung beschädigt

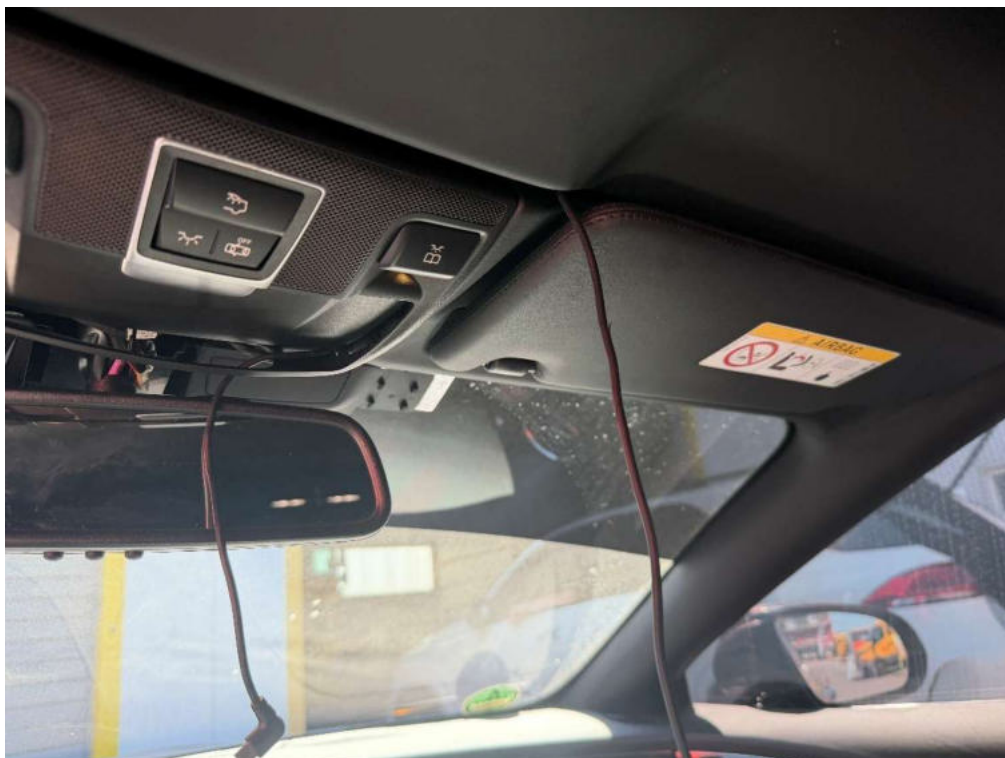
Bild 134 Bedieneinheit der Innenraumbeleuchtung beschädigt

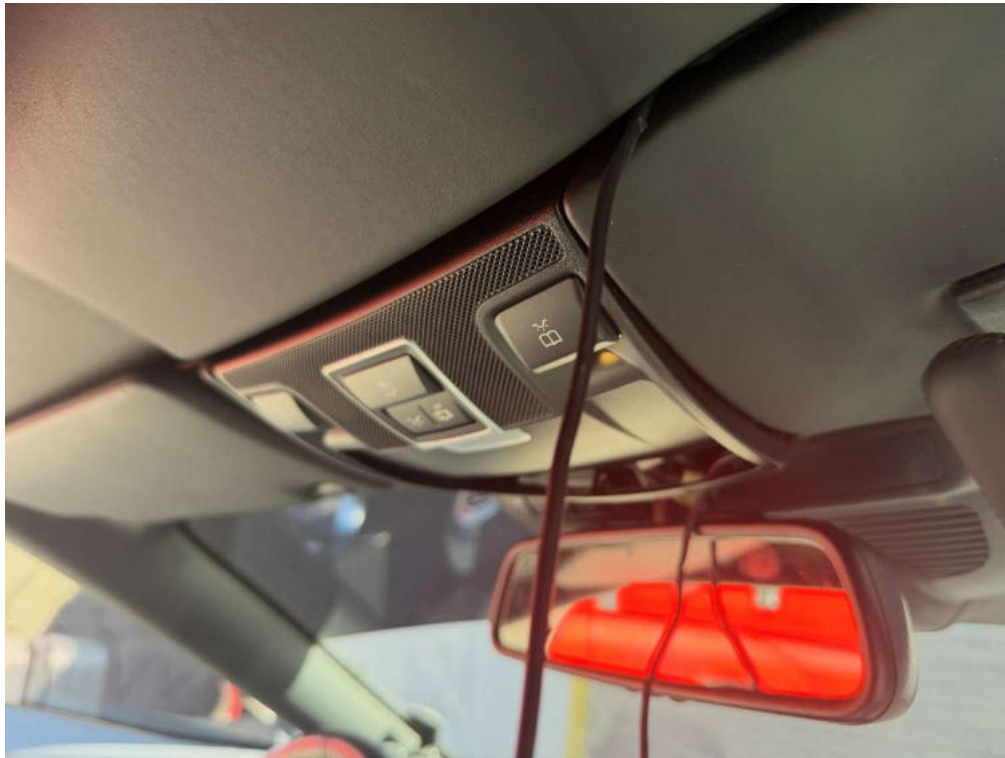
Bild 135 Bedieneinheit der Innenraumbeleuchtung beschädigt
