## Wertgutachten

**07042026WG**

| Fabrikat | : Mercedes-AMG S65 / Mercedes-Maybach |
| Typ / Untertyp | : S Cabriolet / S650 |

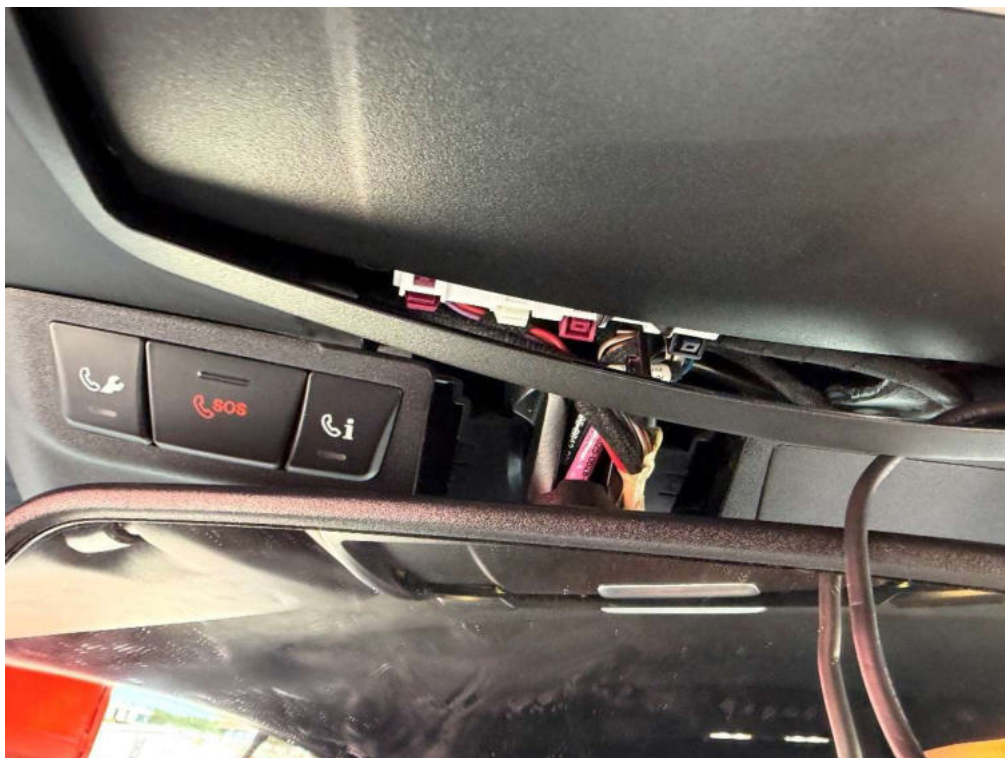
Bild 136 Bedieneinheit der Innenraumbeleuchtung beschädigt

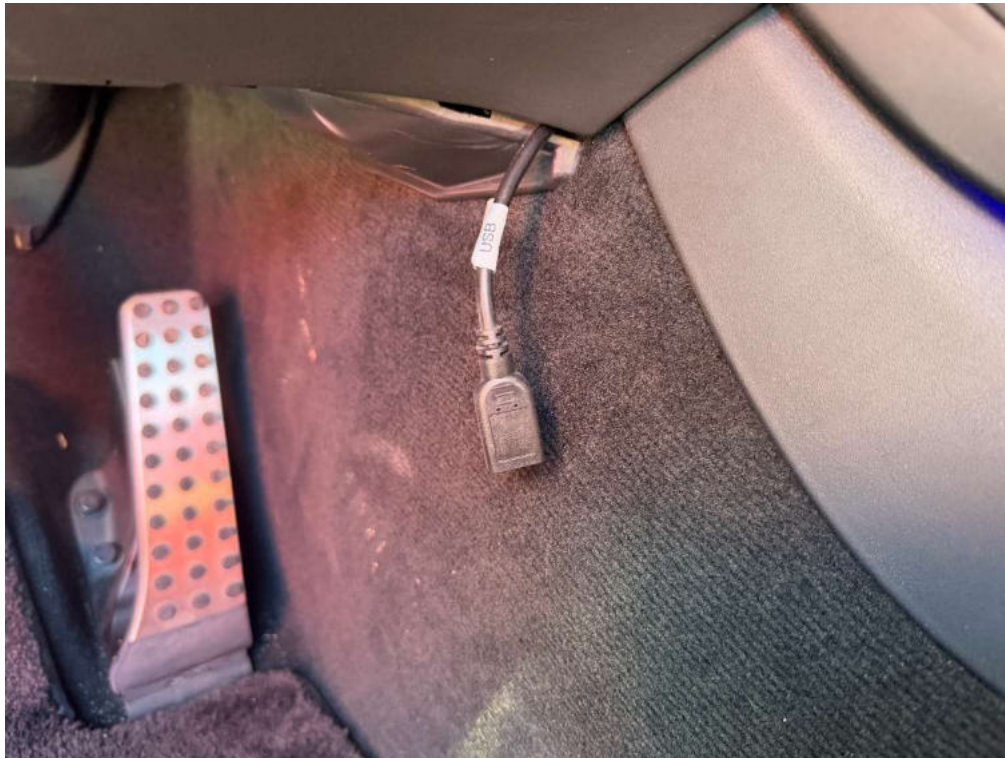
Bild 137 Fahrerfußraum loses USB-Kabel
