PKW Maybach S650 Cabriolet

## 2 Auftragscharakteristik

#### 4 Technische Feststellungen

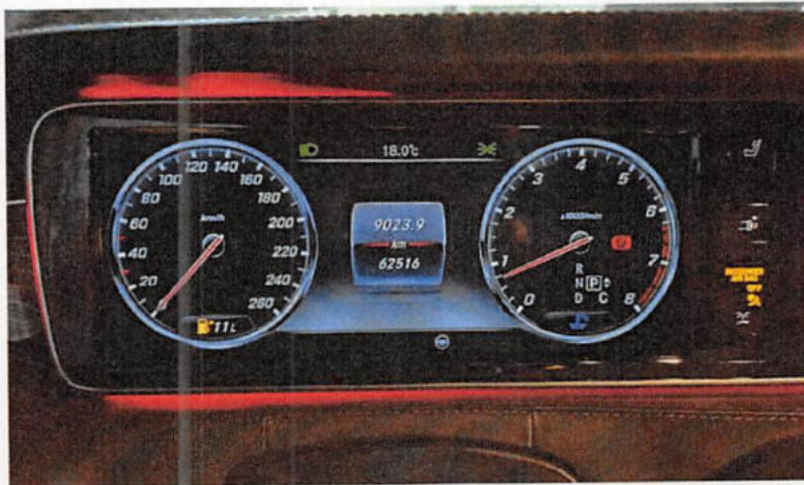
Bild 6, Laufleistung zum Untersuchungszeitpunkt: 62.516 km

Die Zustandsaufnahme war erschwert, da das Fahrzeug aufgrund einer tiefentladenen Batterie weder elektrisch geöffnet noch gestartet werden konnte. Die Öffnung erfolgte schließlich über den mechanischen Notschlüssel, ein Fremdstart mittels Booster ermöglichte die Inbetriebnahme. In der Folge konnte eine Laufleistung von 62.516 km festgestellt werden.

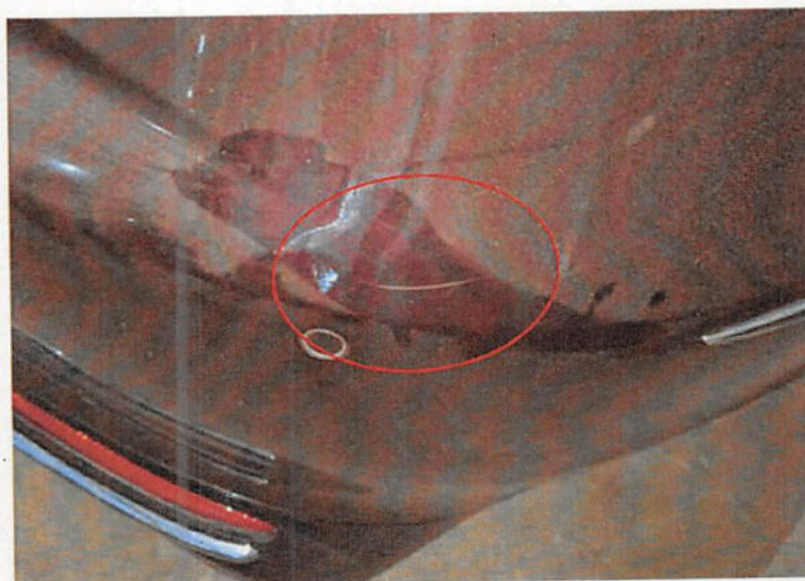
Am hinteren Stoßfänger wurde ein Lackschaden festgestellt.

**Bild 11, Stoßfänger hinten**

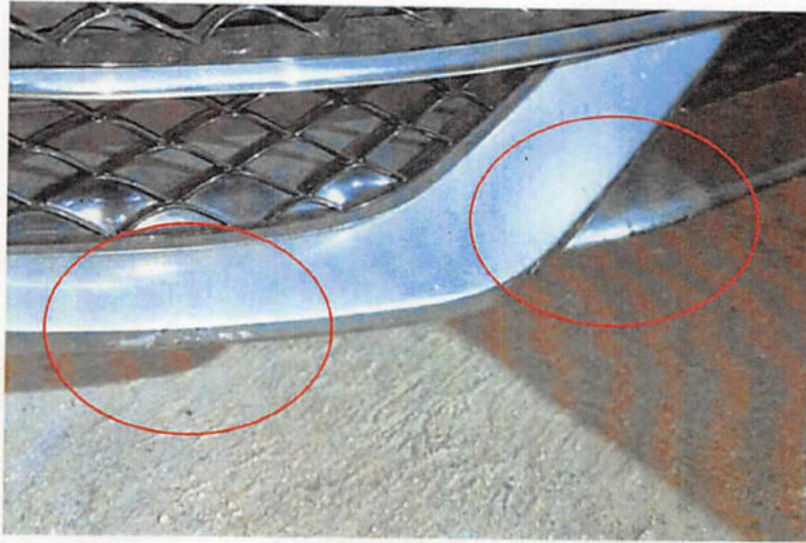
Am Fahrzeug wurden im Zuge der äußeren Besichtigung geringfügige Beschädigungen festgestellt, welche sich wertmindern auf den Fahrzeugwert auswirken. Der Frontspoiler ist auf der rechten Seite lose und weist Kratzer auf. Auf der linken Seite löst sich die Schutzfolie des Spoilers auf.

Bild 8 Spoiler vorne (rechte Seite)

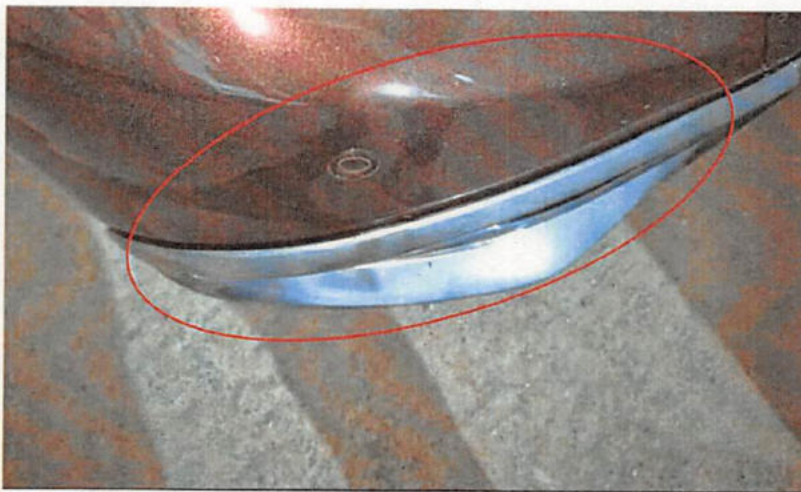
Bild 9, Spoiler vorne (rechte Seite)
