Wertgutachten

Gutachten Nr.
57-855/24/RP

Hersteller
John Deere

Modell
6420

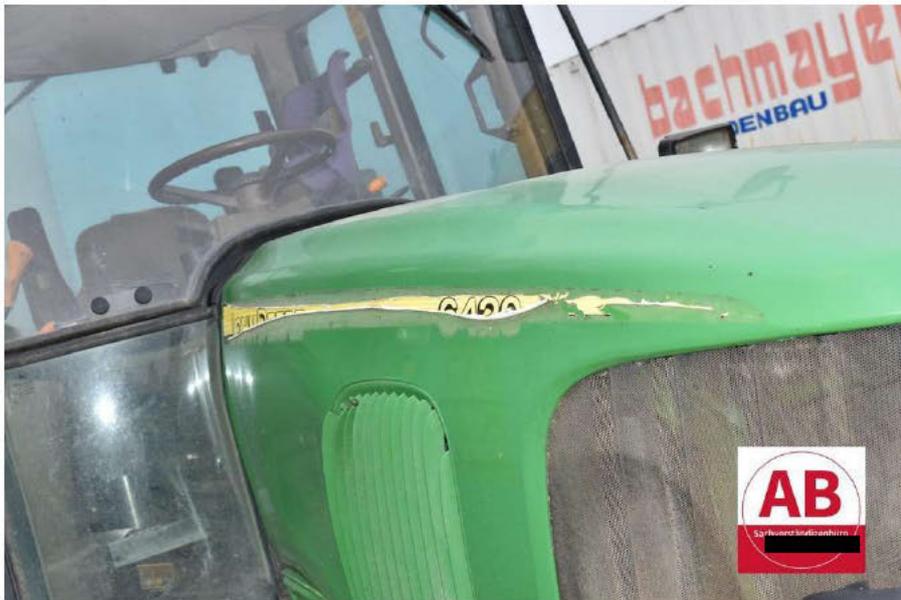
Beide Frontbeklebung lösen sich ab.

Beklebung löst ab

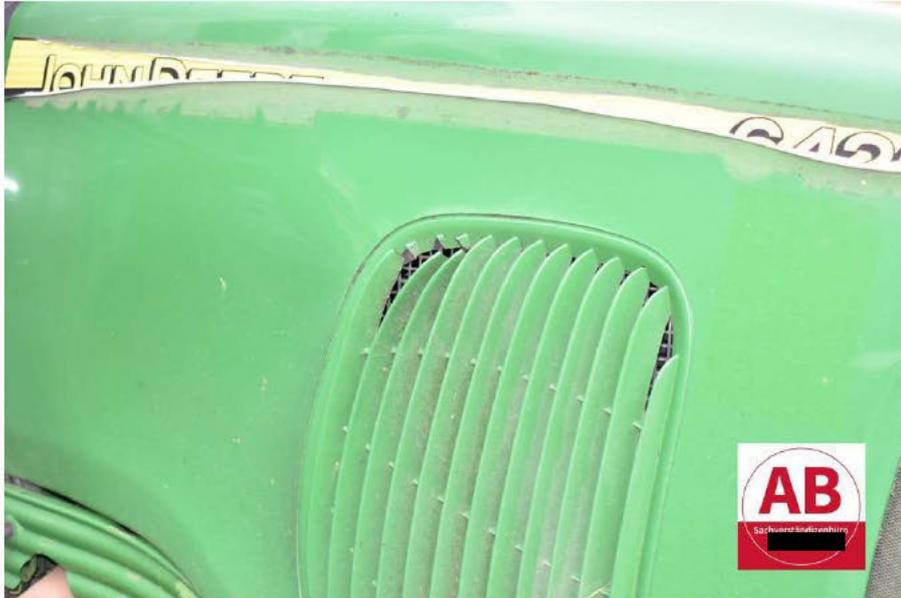
Beide vordere Luftgitter sind gebrochen.

Luftgitter gebrochen

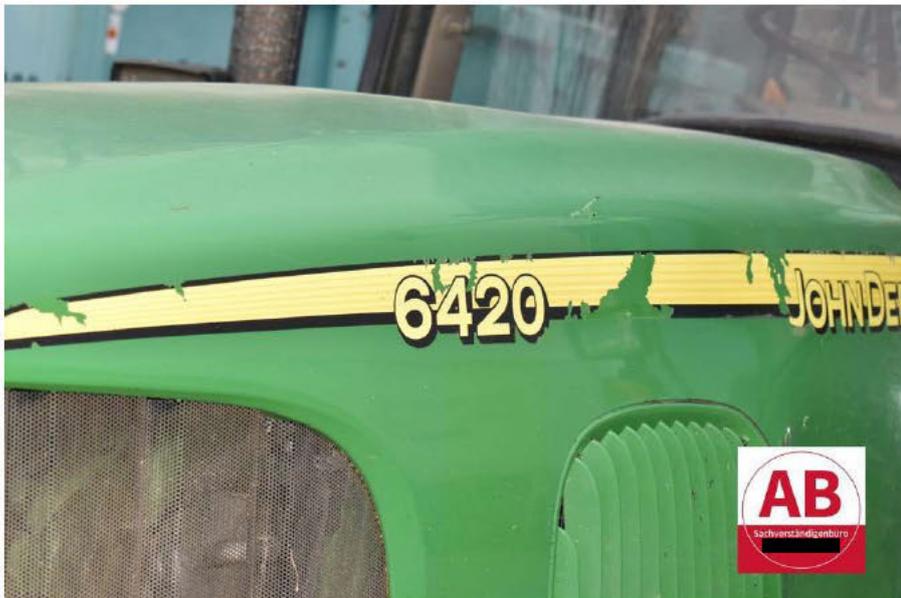
Beklebung löst sich ab

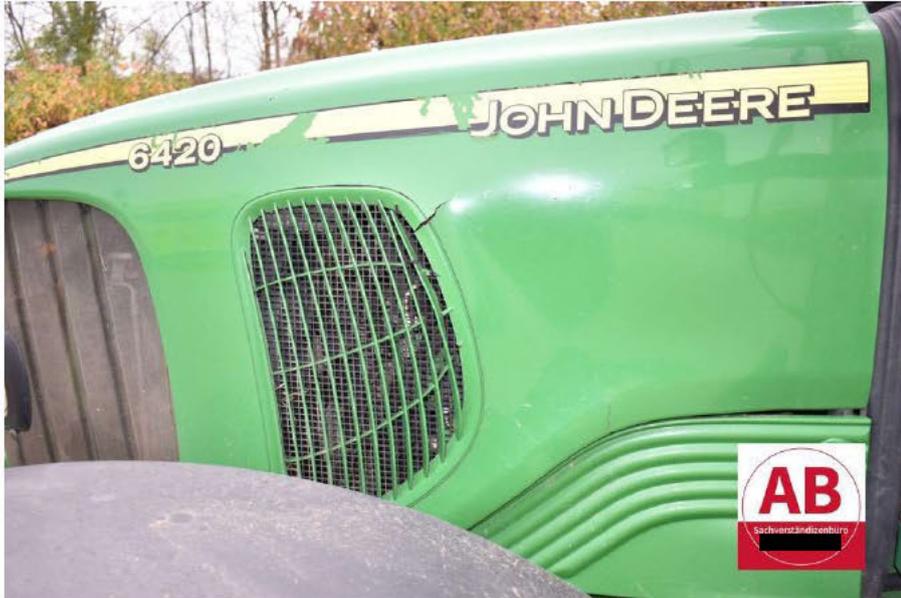
Luftgitter gebrochen

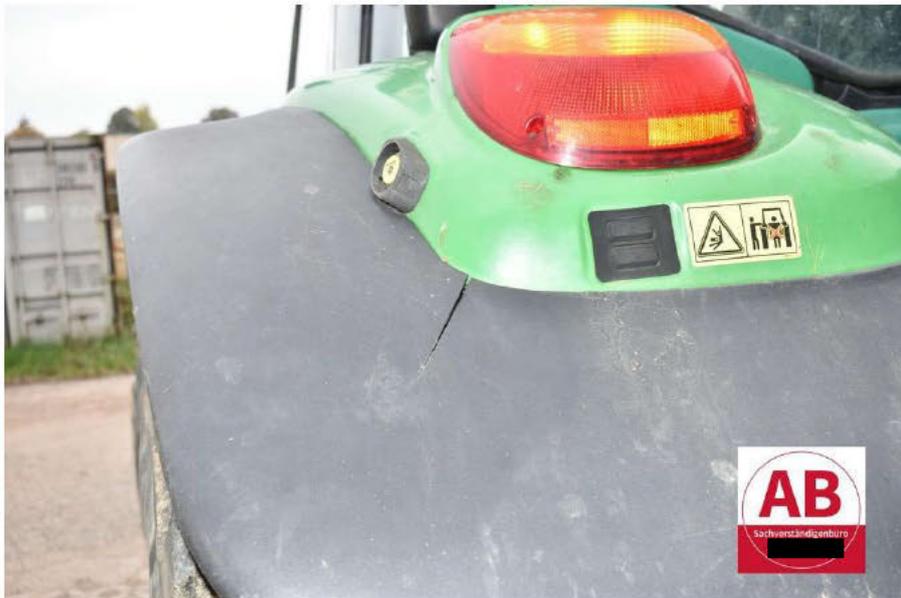
Die Radabdeckung hinten links ist gerissen.

Radabdeckung gerissen

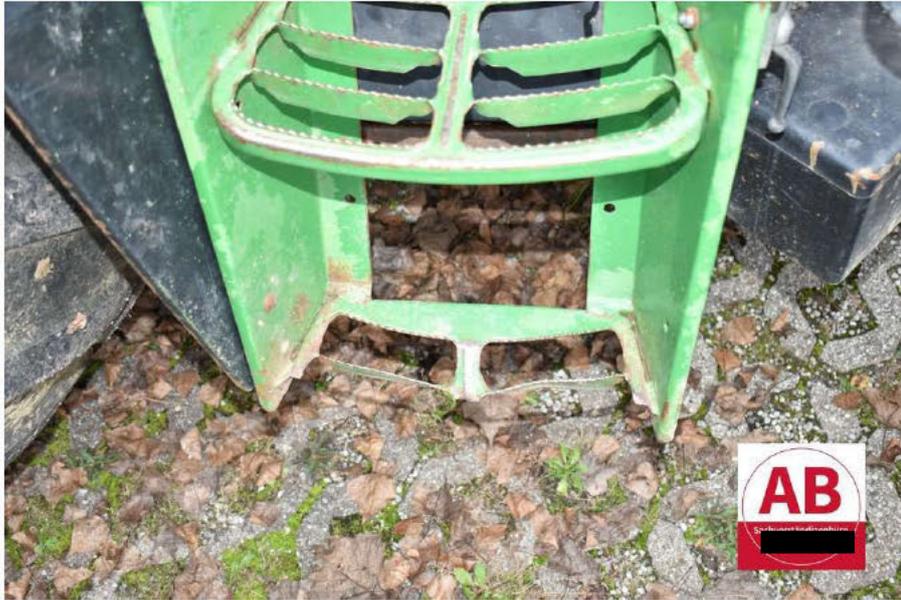
Am rechten Einstieg fehlt die unterste Stufe.

untere Trittstufe fehlt

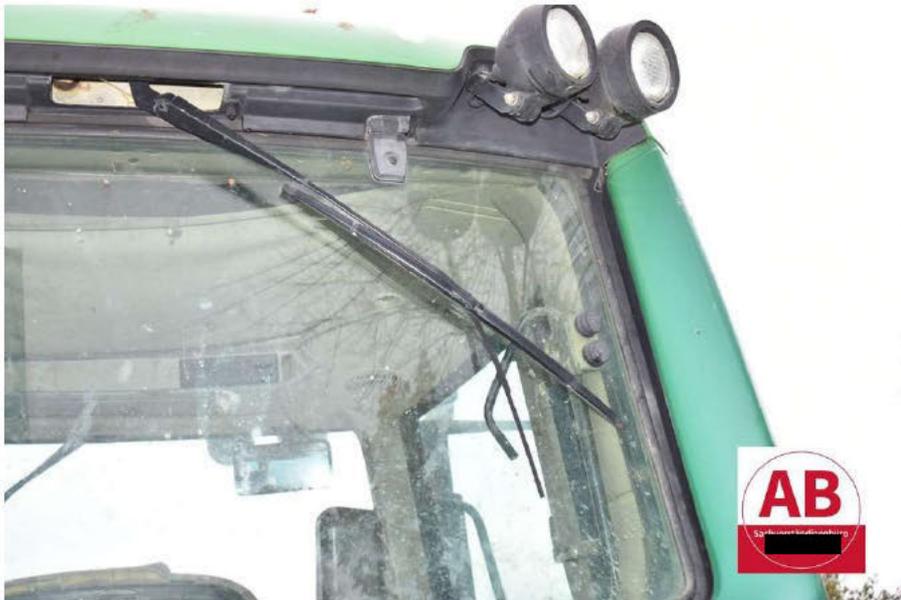
Das hintere Wischerblatt ist defekt.

Heckwischer verschlissen

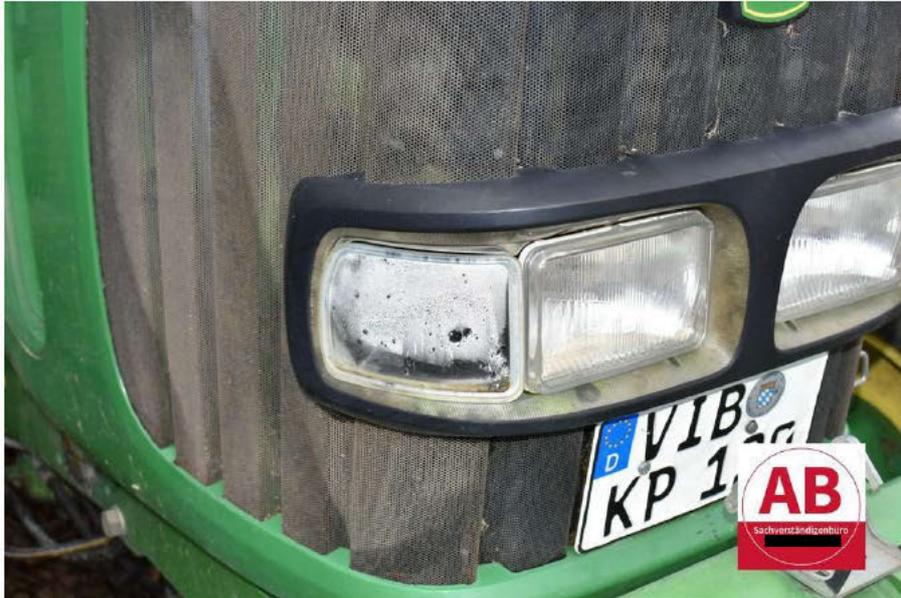
An der vorderen Leuchteinheit besteht Wassereintritt.

Wassereintritt

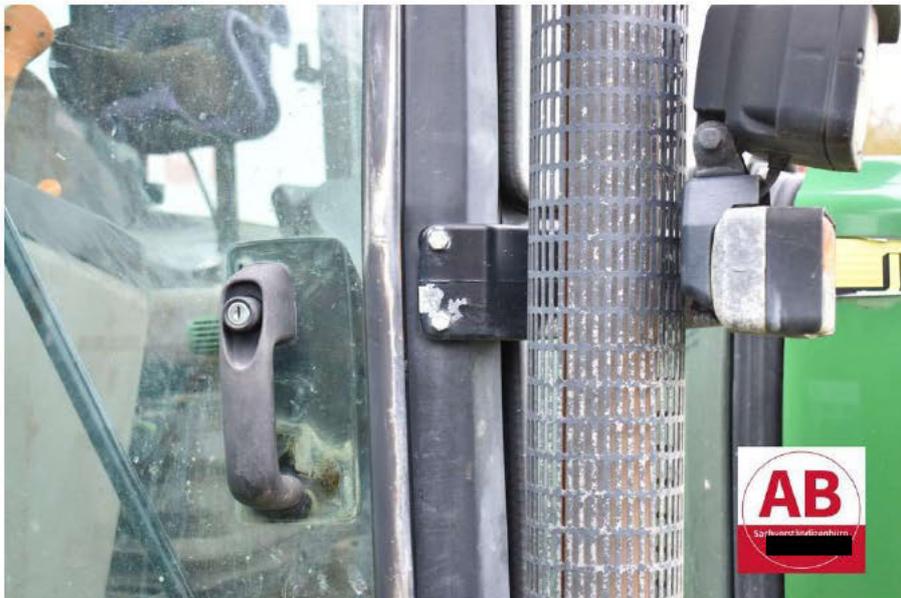
An beiden Lampenträgern blättert der Lack ab.

Lackierung Leuchteinheit blättert ab

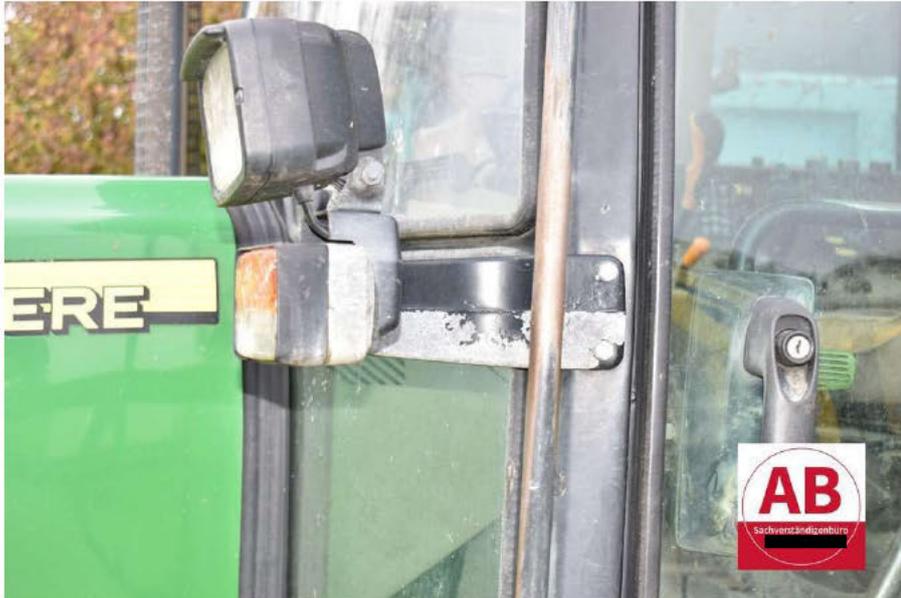
Lackierung Leuchteneinheit blättert ab

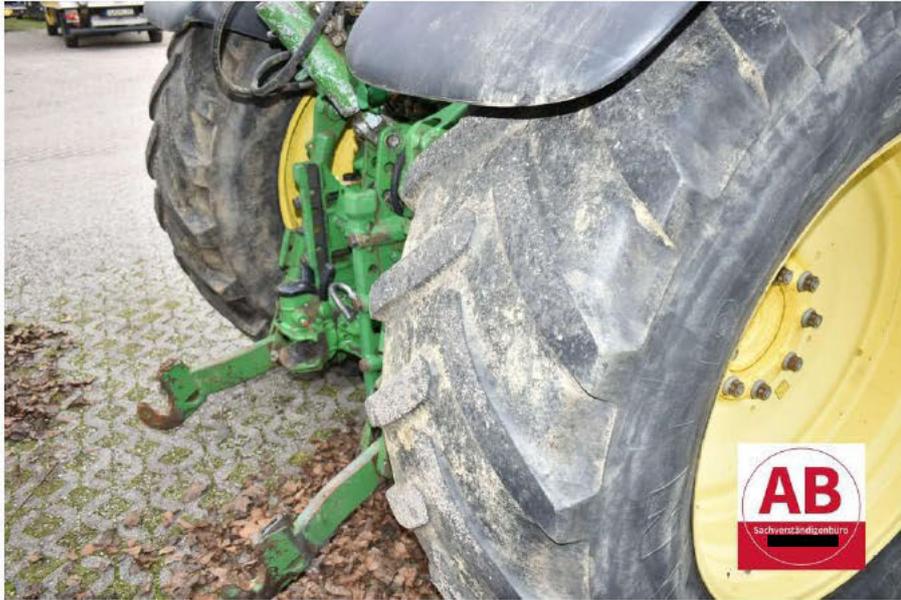
Die Bereifung rundum ist nahe der Verschleißgrenze.

Abnutzungsgrad der Hinterreifen

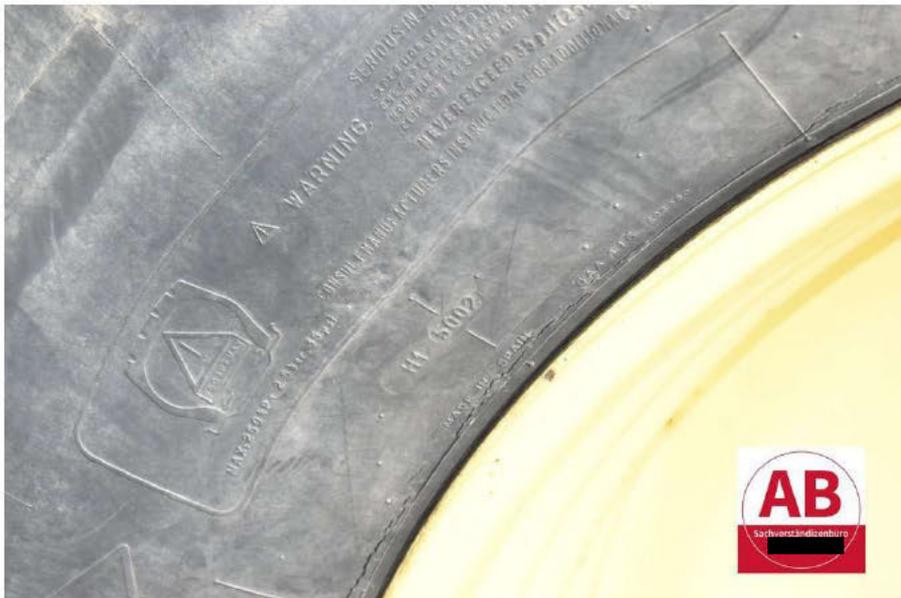
Die Bereifung stammt aus 2002 und 2003 und weist Risse im Reifengrund auf.

Hinterreifen Produktionsjahr 2002 mit Rißbildung

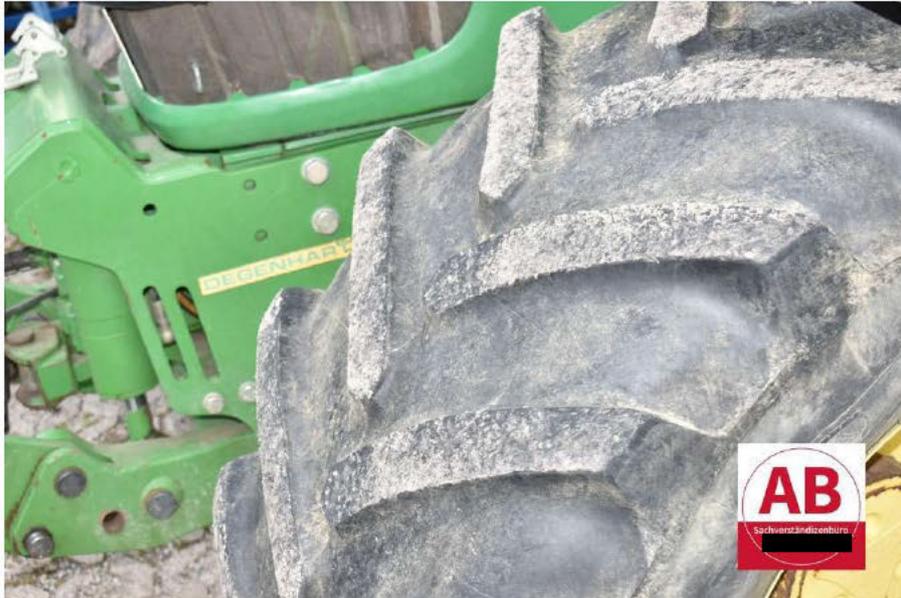
Abnutzungsgrad Vorderreifen

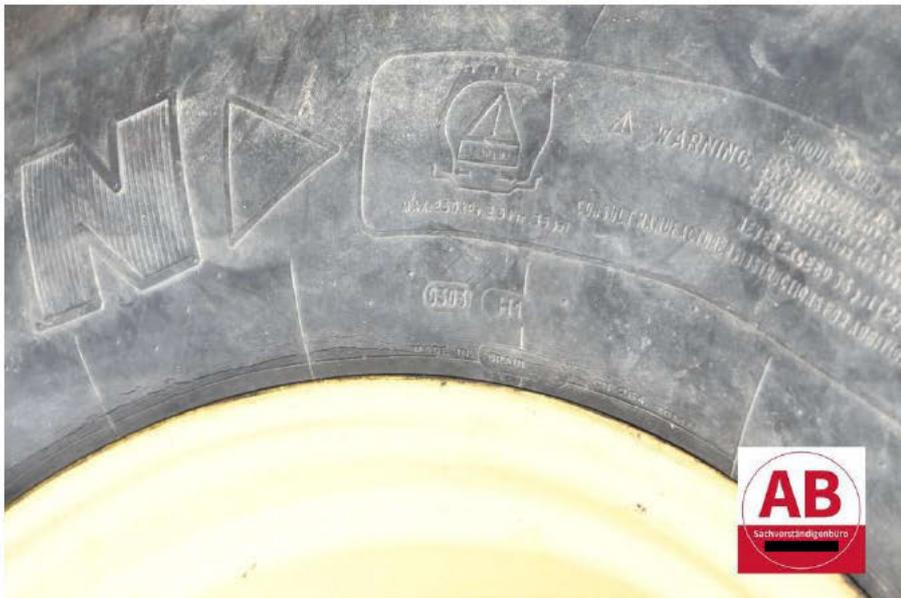
Vorderreifen Produktionsjahr 2003 mit Rißbildung

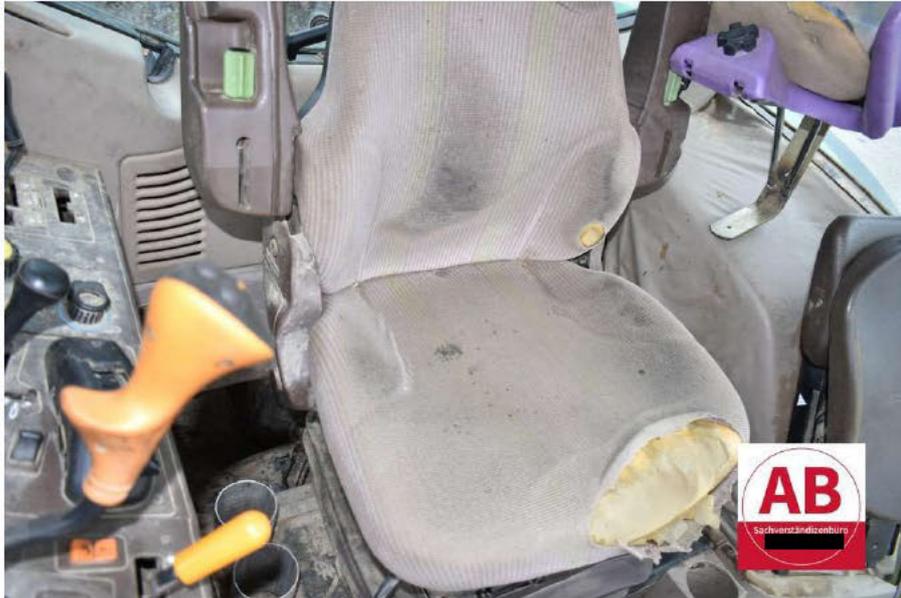
Der Fahrersitz ist verschlissen.

Der Innenraum ist stark verschmutzt.

Fahrsitz verschlissen, Innenraum stark verschmutzt

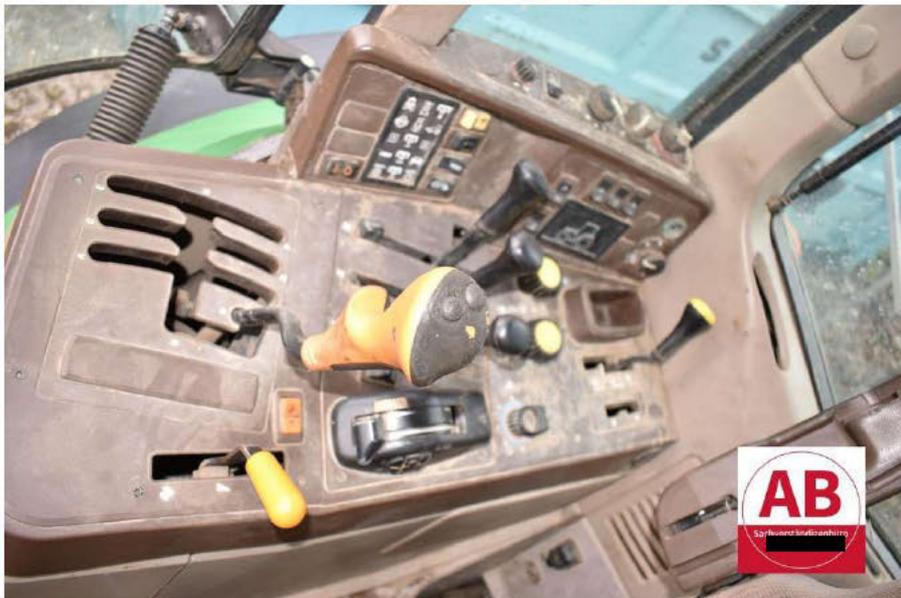
Bedienkonsole verschmutzt
