Wertgutachten

Gutachten Nr.
56-319/23/JN

Hersteller
BMW

Modell
Baureihe X1 (E84)(2009->)

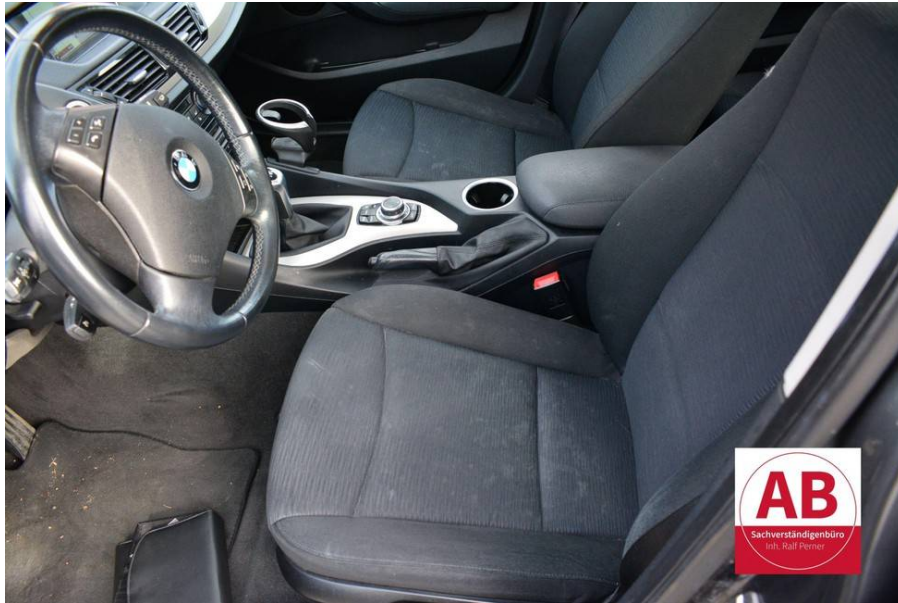
Beide Sitze vorne sind verschmutzt.

Innenraum, beide Sitz vorne verschmutzt.

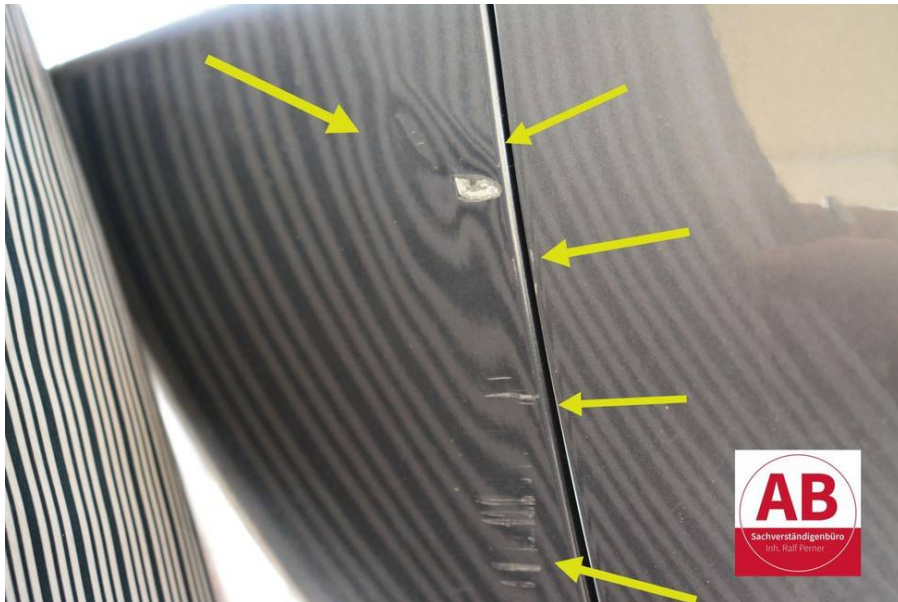
- Tür hinten rechts ist eingedrückt
- Spoiler vorne ist eingedrückt und verschrammt
- Stoßfänger und Radlaufblende vorne links sind verschrammt
- Dellen an Seitenwand und Türe hinten rechts
- die Fahrertüre ist wellig
- die Lackierung der Tür vorne rechts ist verschrammt
- beide Felgend vorne sowie die Felge hinten rechts sind verschrammt

Tür hinten rechts eingedrückt, die Lackierung an beiden Türen rechts ist verschrammt.

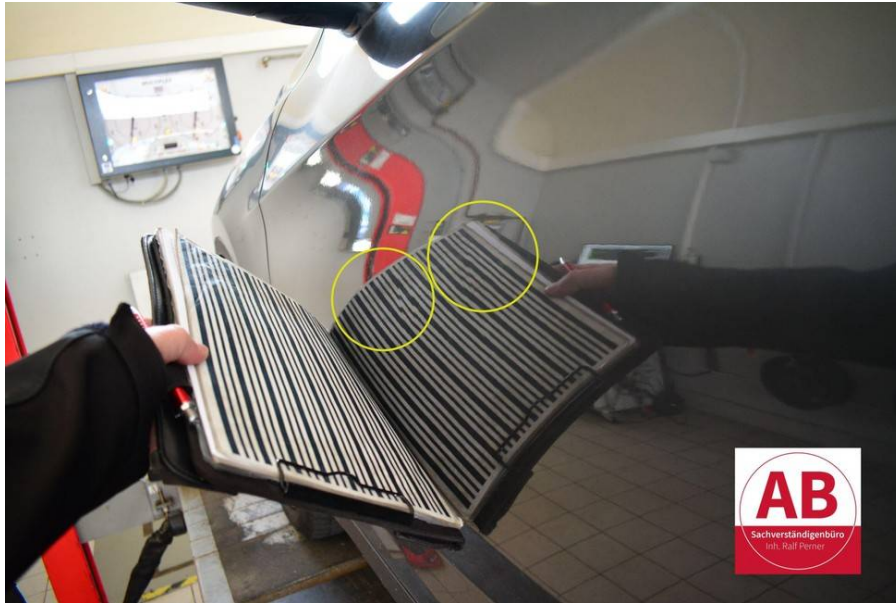
Fahrertür ist wellig.

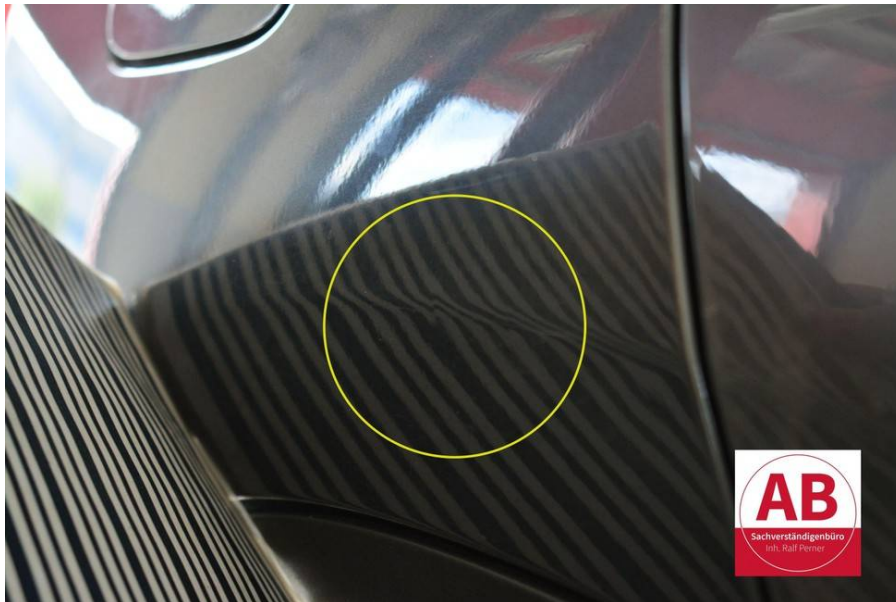
Dellen an der Seitenwand hinten links.

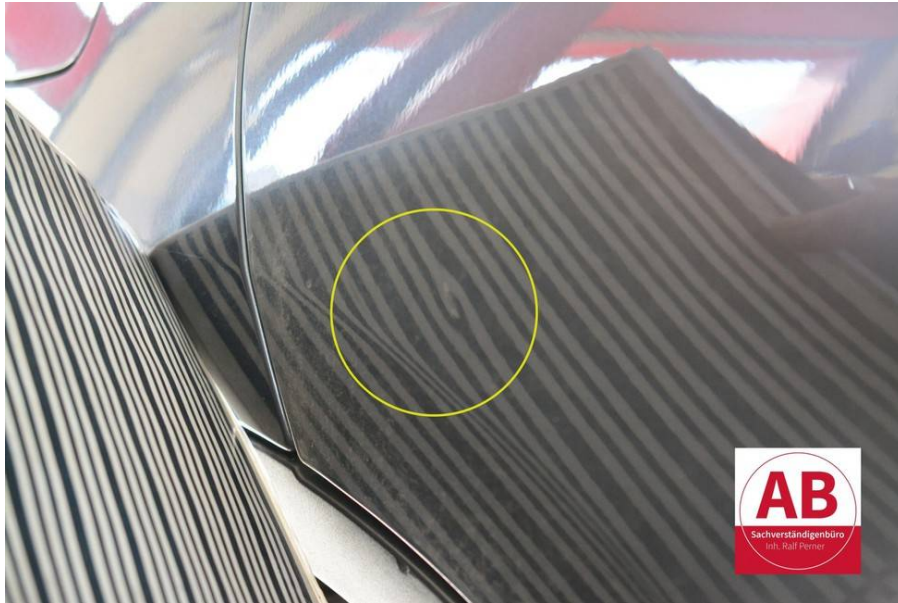
Dellen an der Tür hinten rechts.

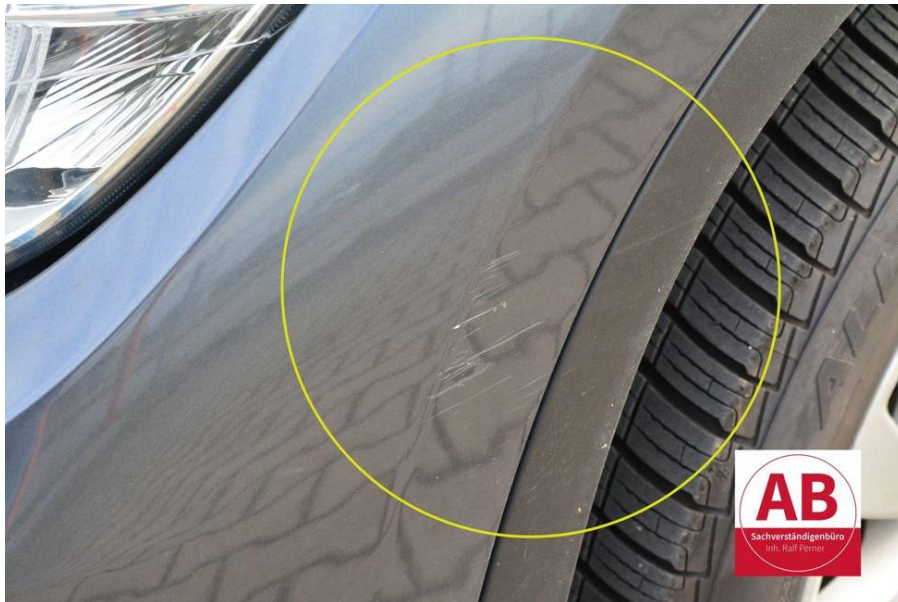
Stoßfänger und Radlaufblende vorne links sind verschrammt.

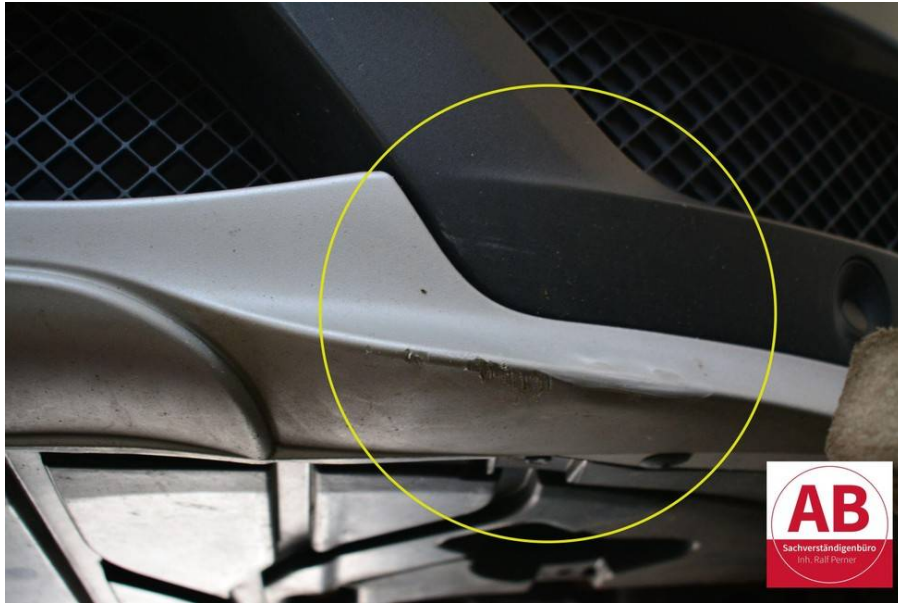
Spoiler und Stoßfänger vorne sind links verschrammt sowie verformt.

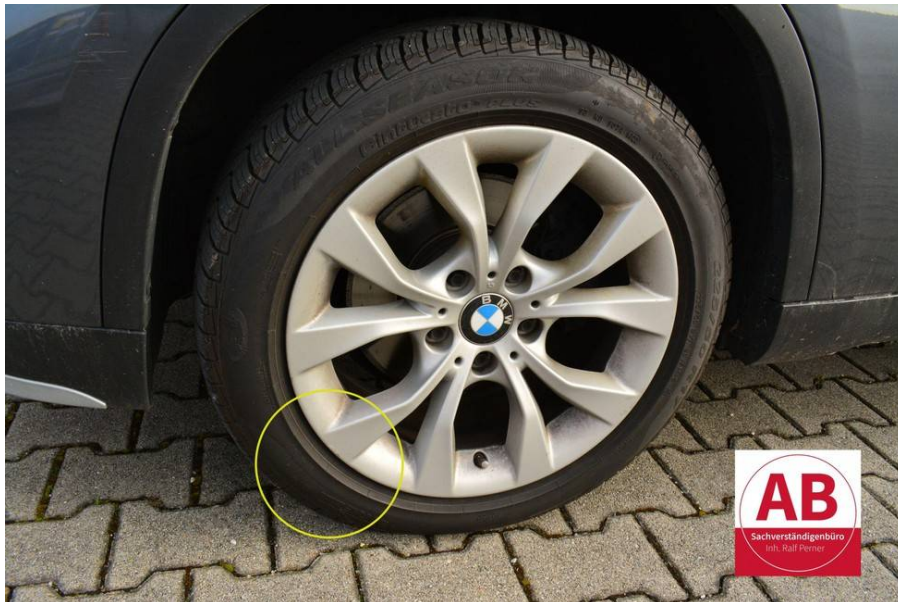
Leichtmetallfelge vorne links verschrammt.

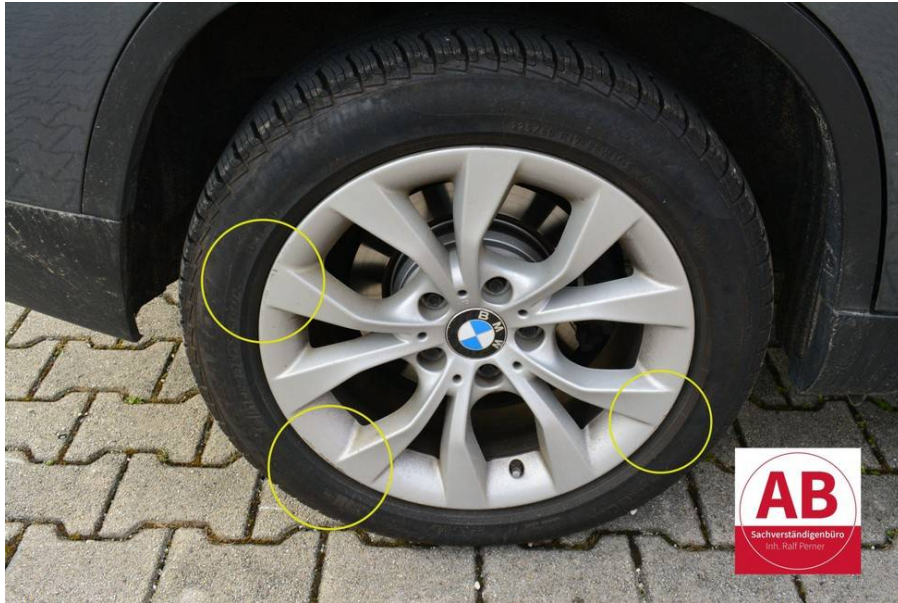
Leichtmetallfelge hinten rechts verschrammt.

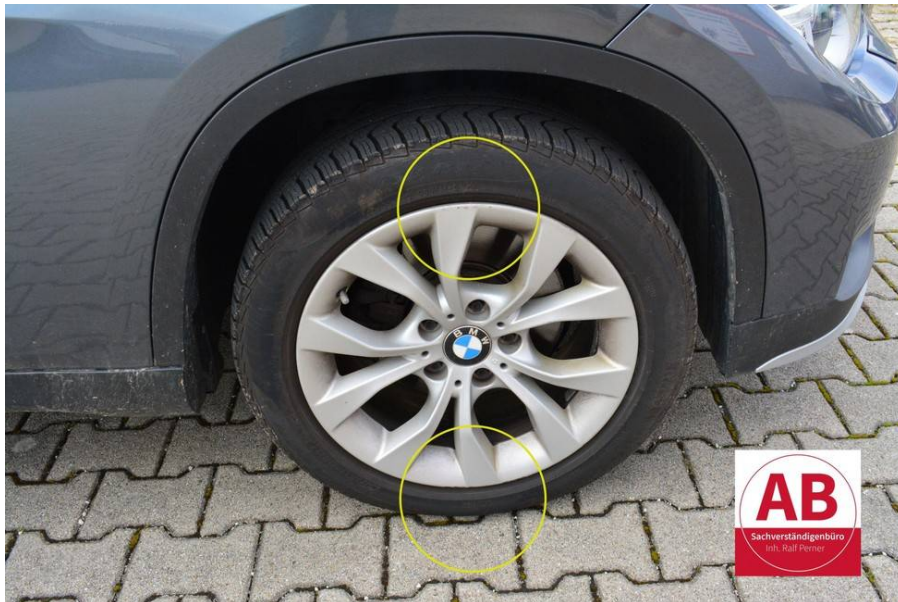
Leichtmetallfelge vorne rechts verschrammt.

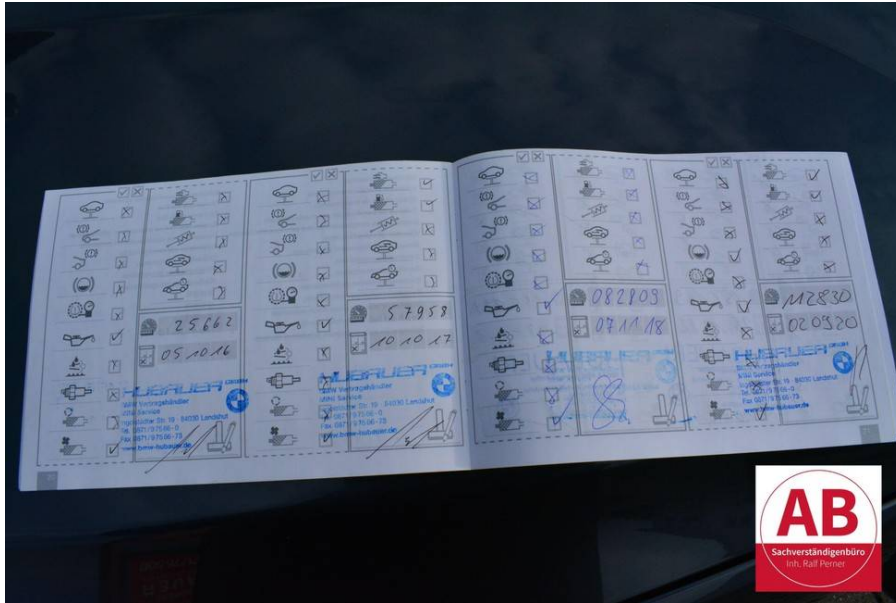
Das Fahrzeug ist von einer Vertragswerkstatt Scheckheft gepflegt.
