# Wertgutachten

Gutachten Nr.  
**59-0085/26/JN**

Hersteller  
Mazda

Modell  
**3 Lim. 5-trg.**

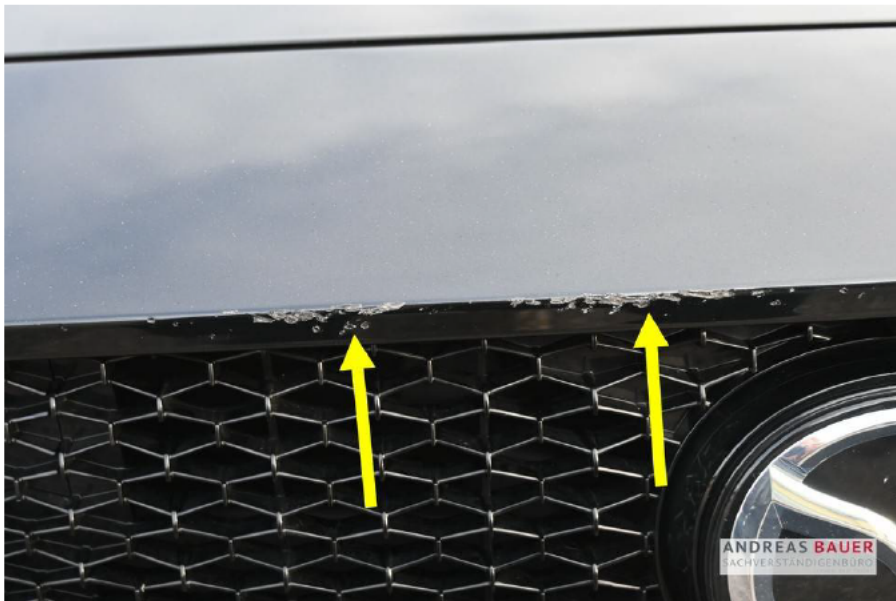
Der Stoßfänger vorne ist oben abgeschabt.

Die Stoßfänger ist oben abgeschabt.

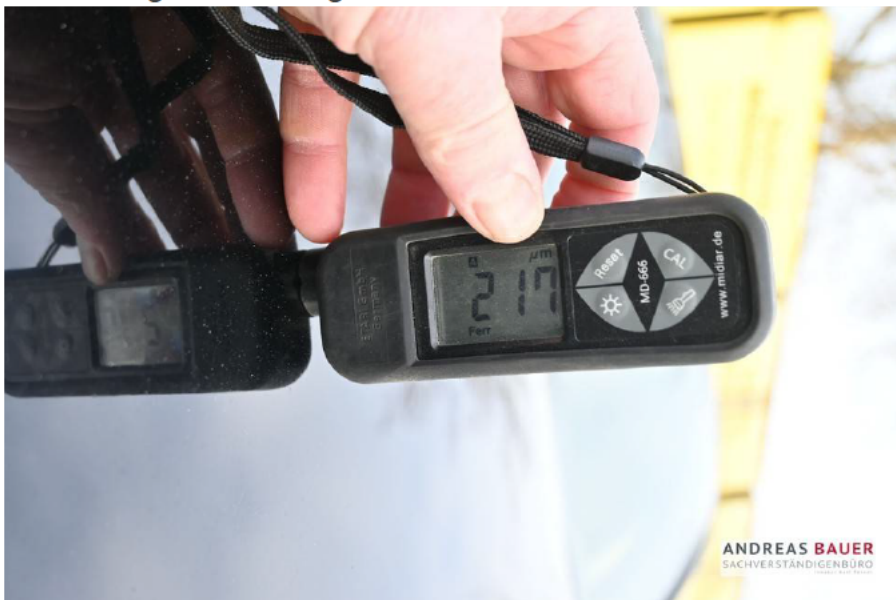
Laut Lackschichtmessung wurde die Motorhaube lackiert.

Die Motorhaube wurde nachlackiert, die Lackschichtstärke liegt bei 217 Mikrometer.

Die Motorhaube wurde bereits lackiert.

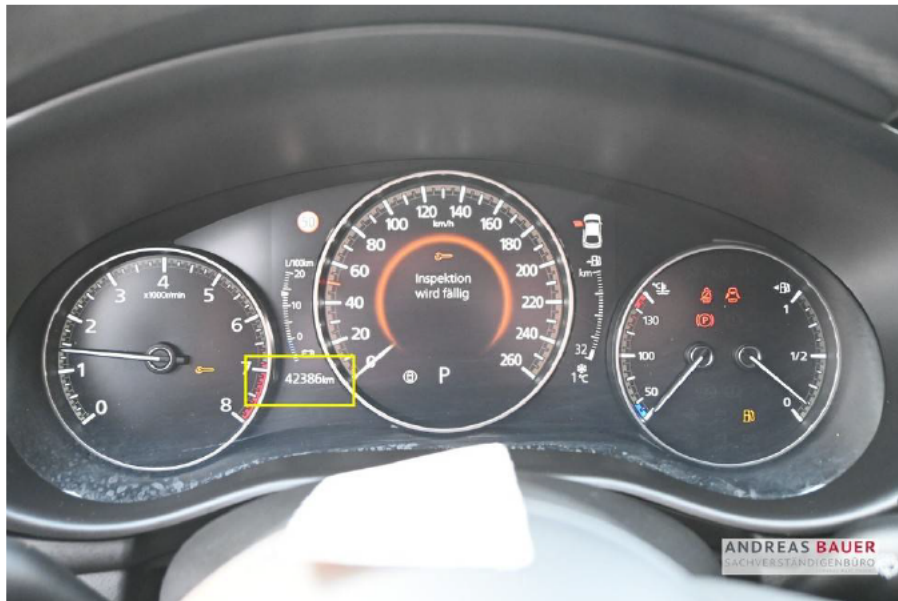
Allgemeinzustand	sehr gut
Lack	Jet Black Mica Mica (2-Schicht)
Anzahl Vorbesitzer	unbekannt
Laufleistung abgelesen	42.386 km
