# Wertgutachten

Gutachten Nr.  
**59-0114/26/RP**

Hersteller  
Nissan

Modell  
**Qashqai +2 (J10)**

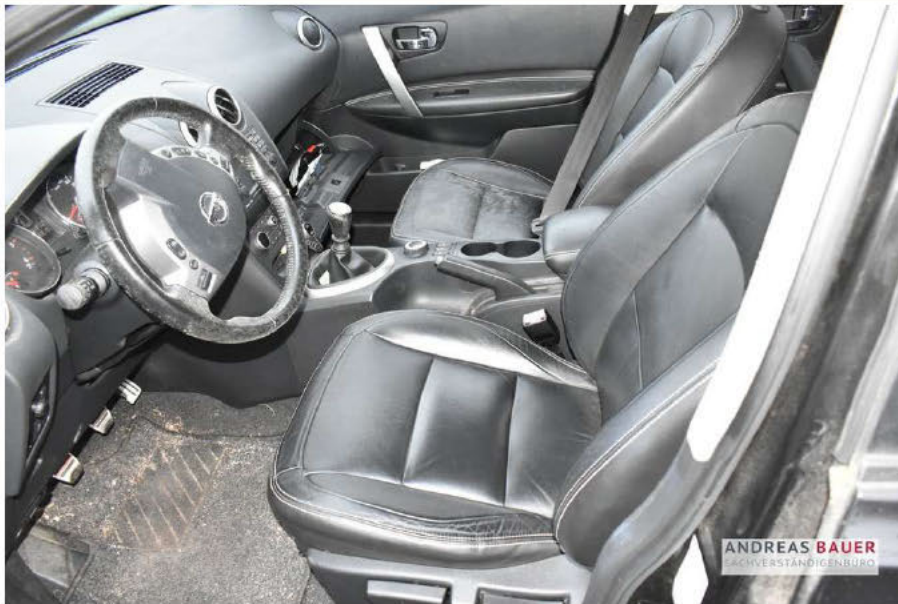
Innenraum verschmutzt und mit beginnendem Schimmelbefall

Ansicht Fahrgastraum vorne, beginnende Schimmelbildung auf dem Beifahrersitz

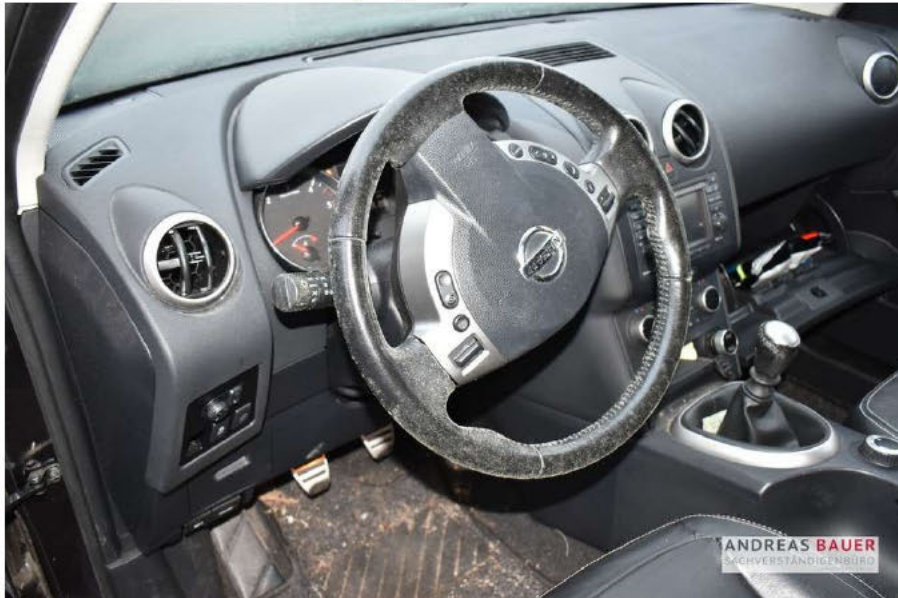
Lenkrad stark verschmutzt und abgegriffen

Lenkrad stark verschmutzt und abgenutzt

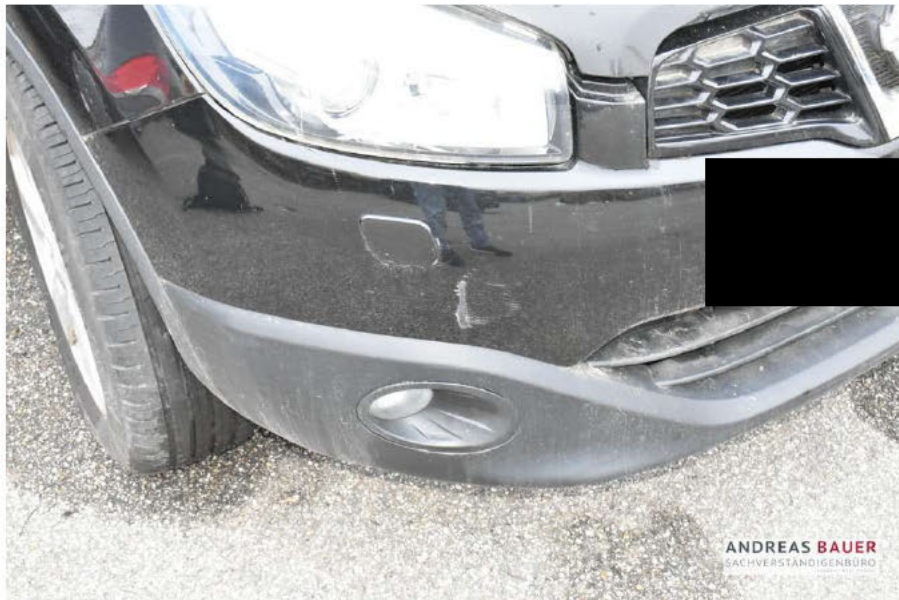
der vordere Stoßfänger ist durchgedrückt, der rechte Scheinwerfer ist gebrochen, Kotflügel und Radlaufblende sind nach außen gebogen

Stoßfänger verformt und abgeschabt

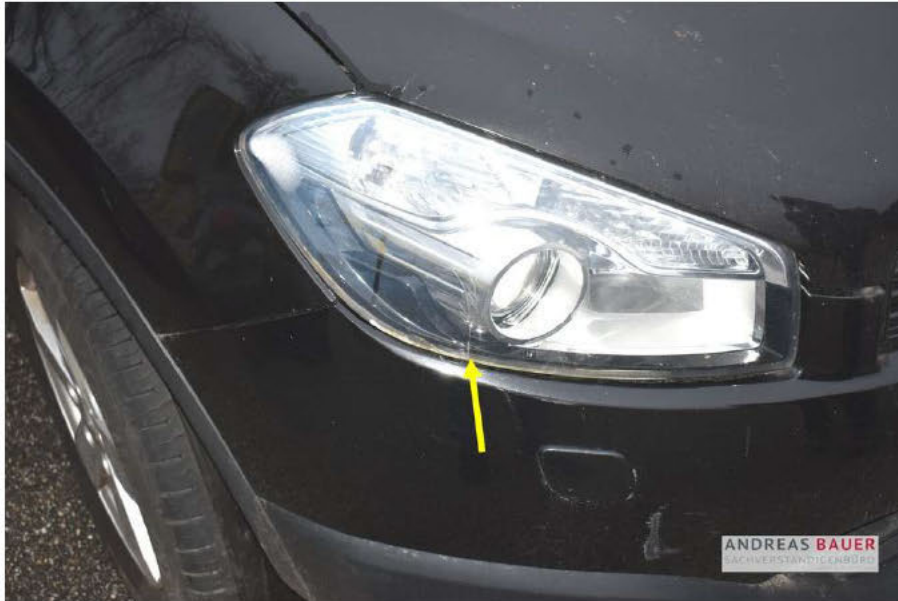
Scheinwerfer gebrochen

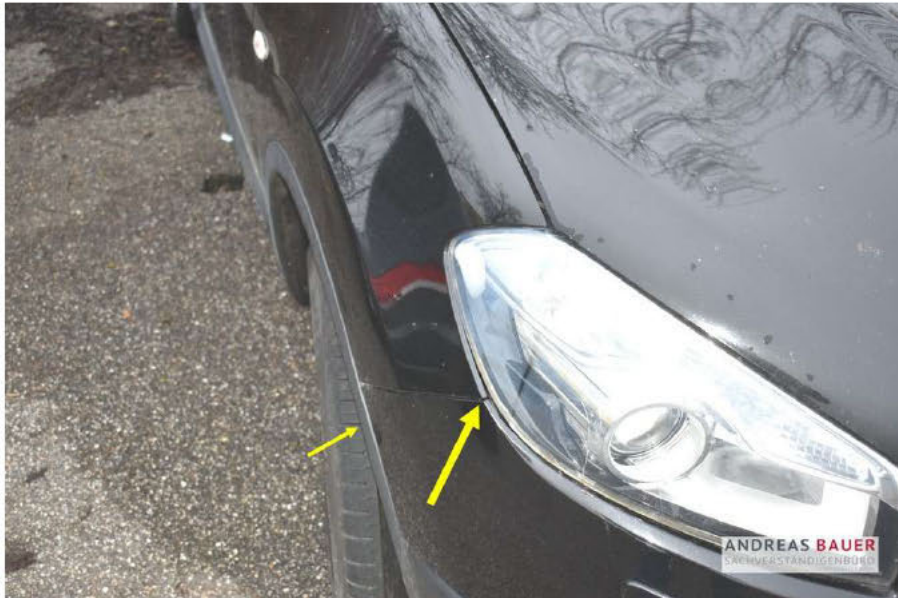
Kotflügel und Radlaufblende gebogen

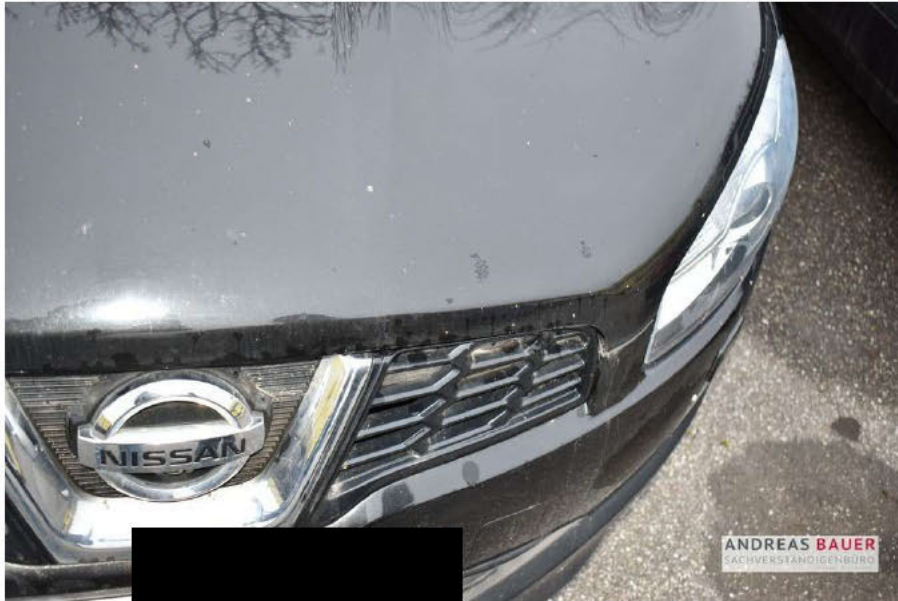
Motorhaube und Frontscheibe mit deutlichem Steinschlag

deutlicher Steinschlag an der Motorhaube

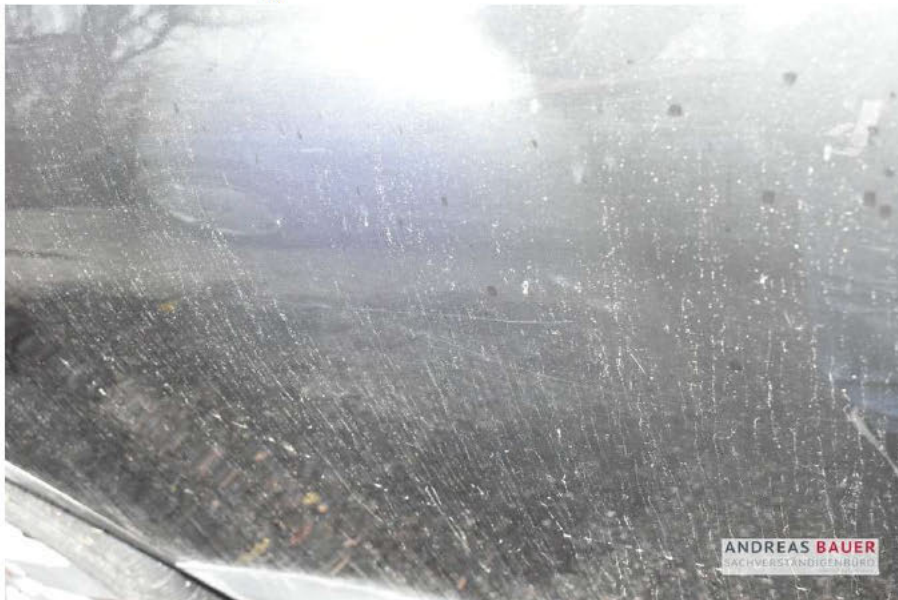
laut Lackmessung rechte Hintertüre nachlackiert

rechte Hintertüre nachlackiert und verschrammt

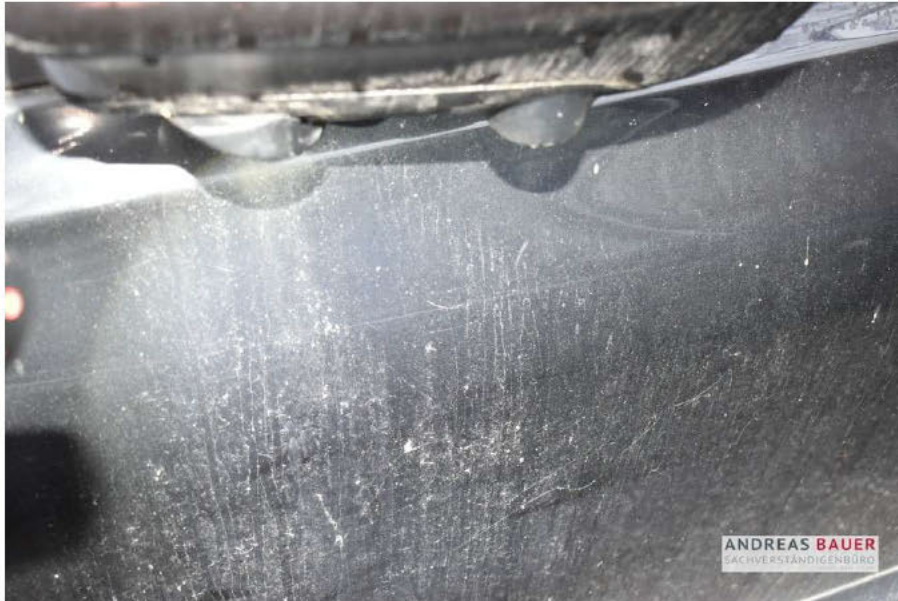
beide rechte Türen und der rechte Kotflügel stärker verschrammt

Beifahrertüre verschrammt

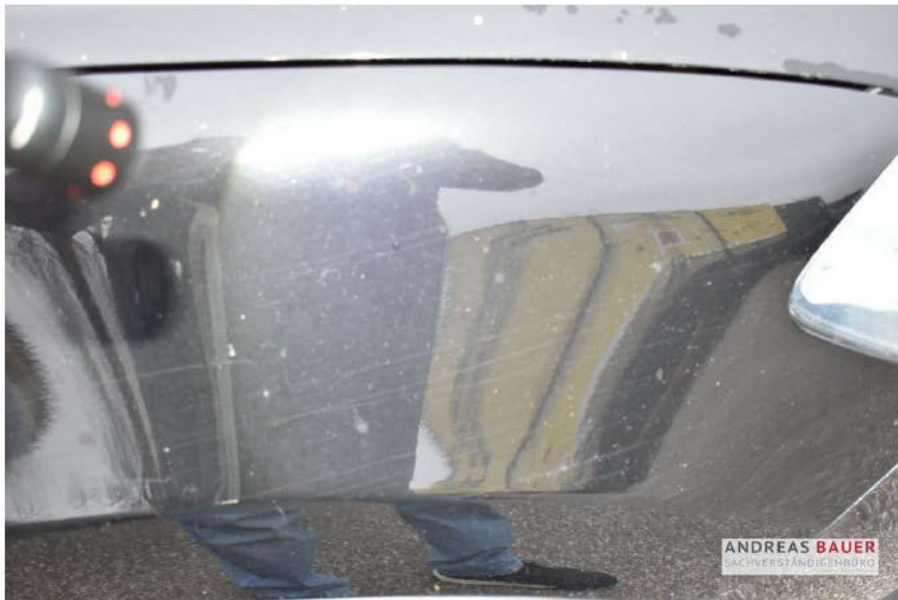
rechter Kotflügel verschrammt

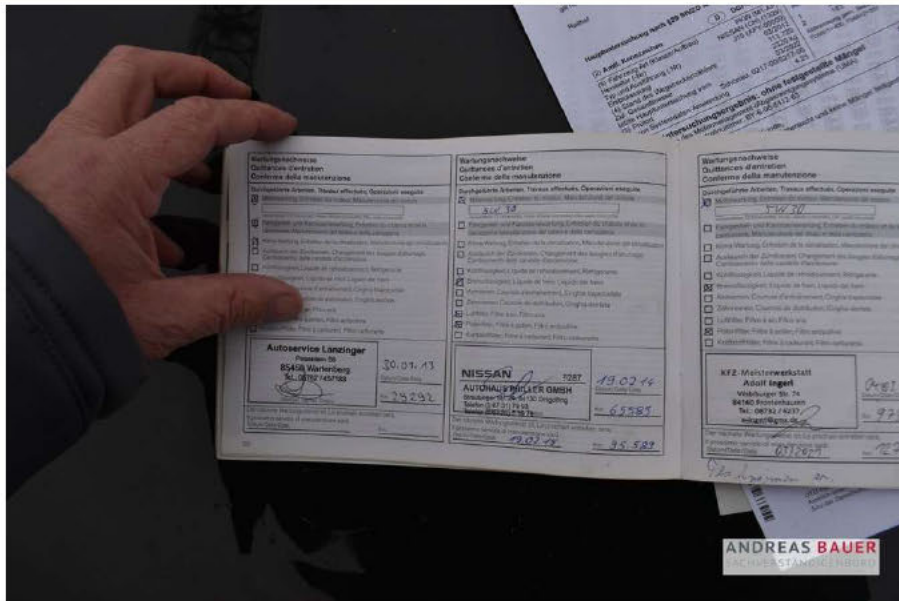
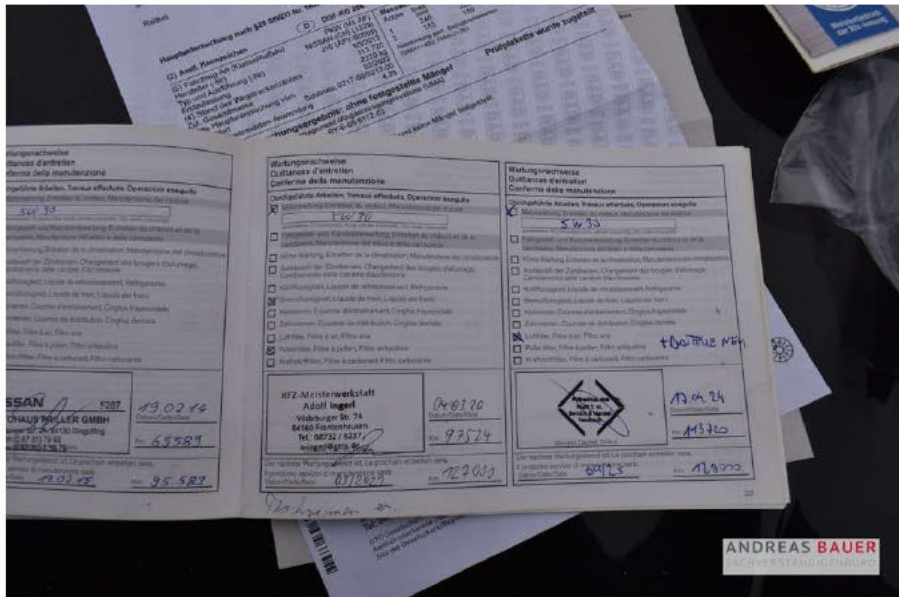
Wartung ist nur sporadisch nachgewiesen

Service nachweise nur lückenhaft vorhanden
