Wertgutachten

Gutachten Nr.
59-0050/26/RP

Hersteller
Mercedes-Benz

Modell
CLK Coupe (BM 208)

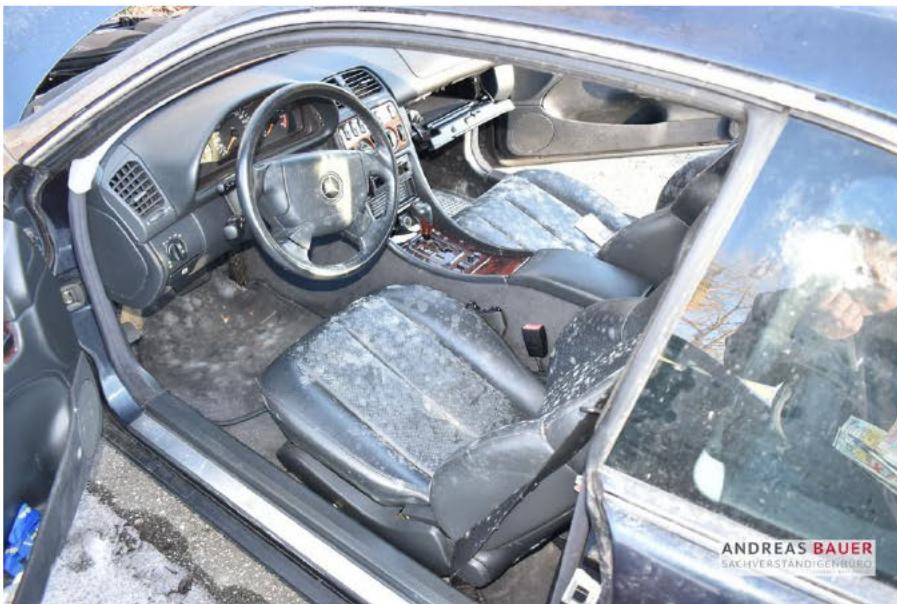
Der Innenraum ist stark verschimmelt.

Ansicht Innenraum vorne links: stark verschimmelt

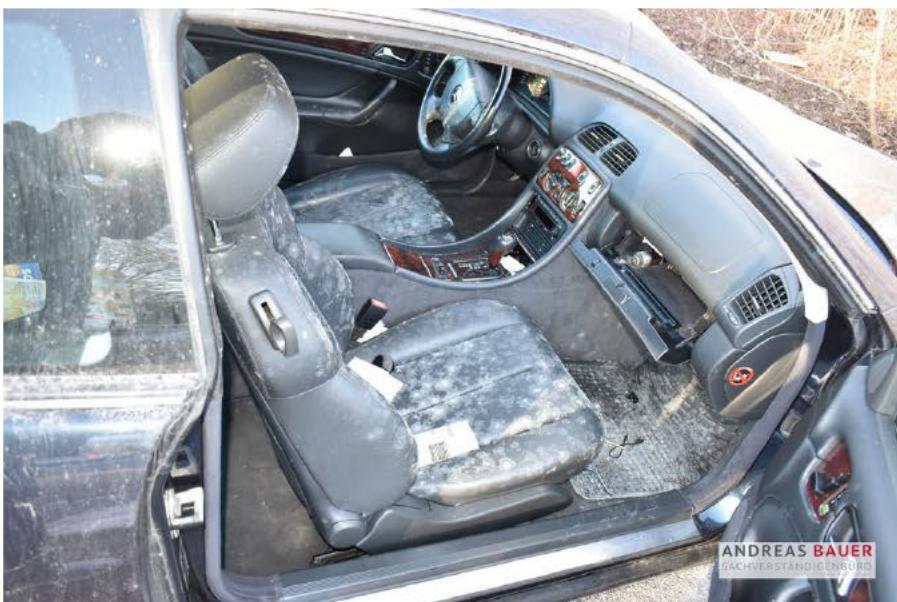
Ansicht Innenraum vorne rechts: stark verschimmelt

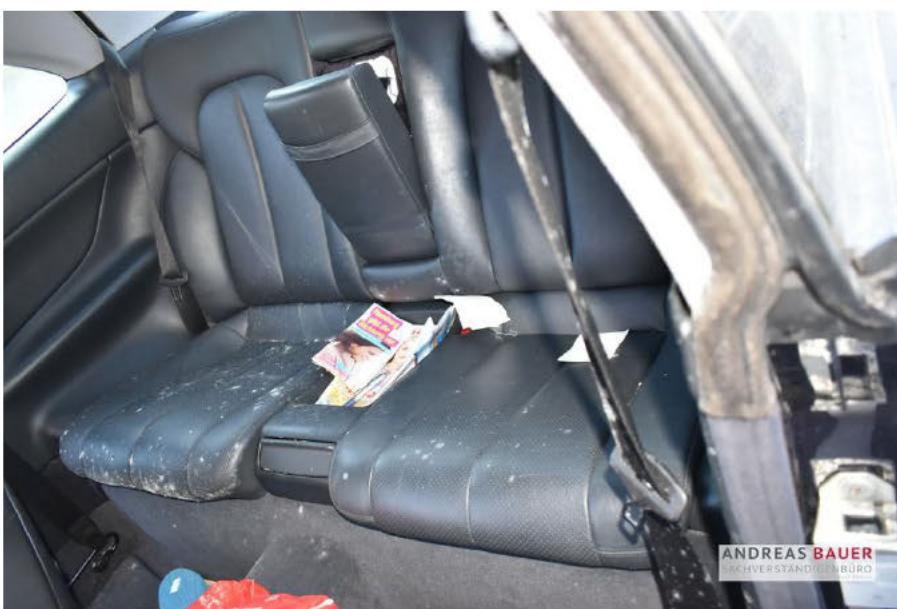
Ansicht Innenraum hinten: verschimmelt

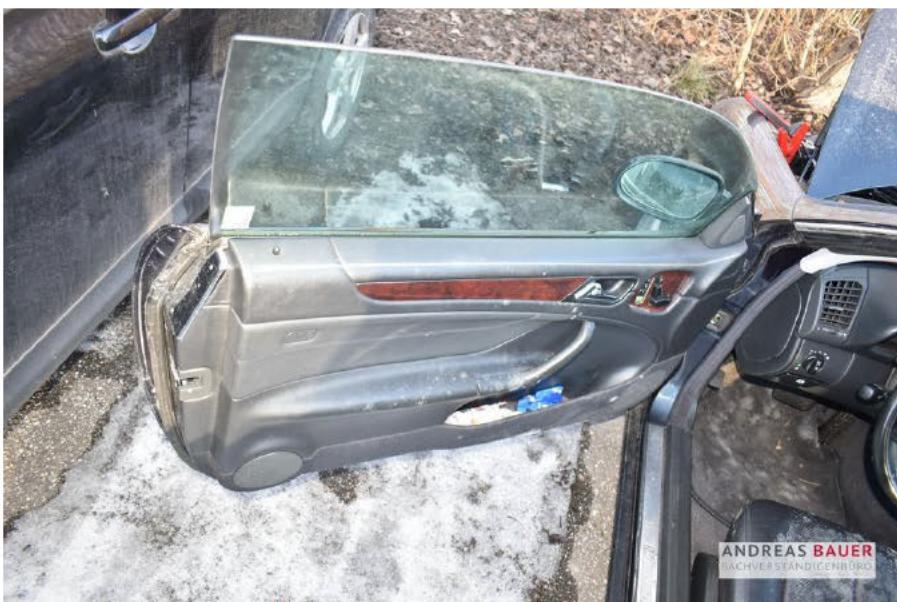
Türtafel Fahrerseite: verschimmelt

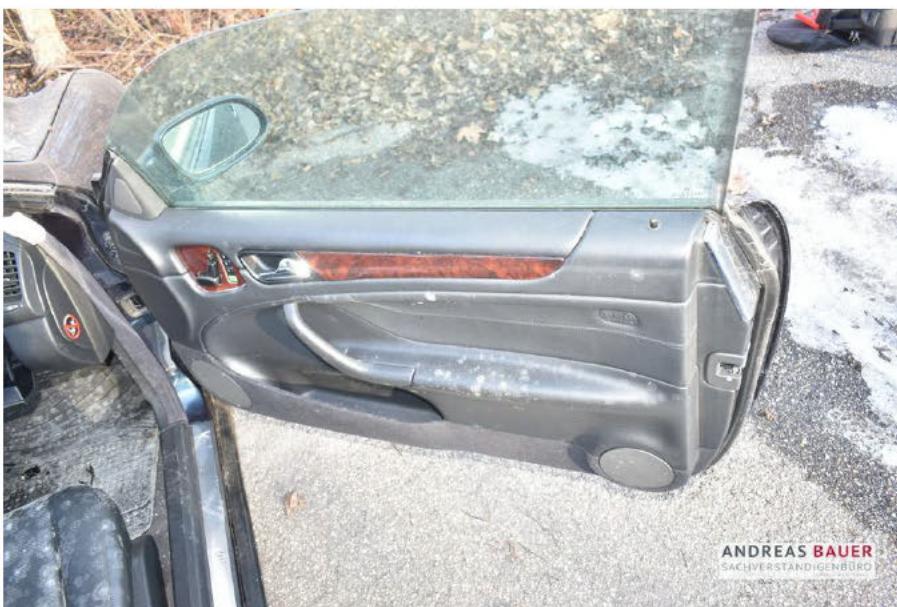
Türtafel Beifahrerseite: verschimmelt

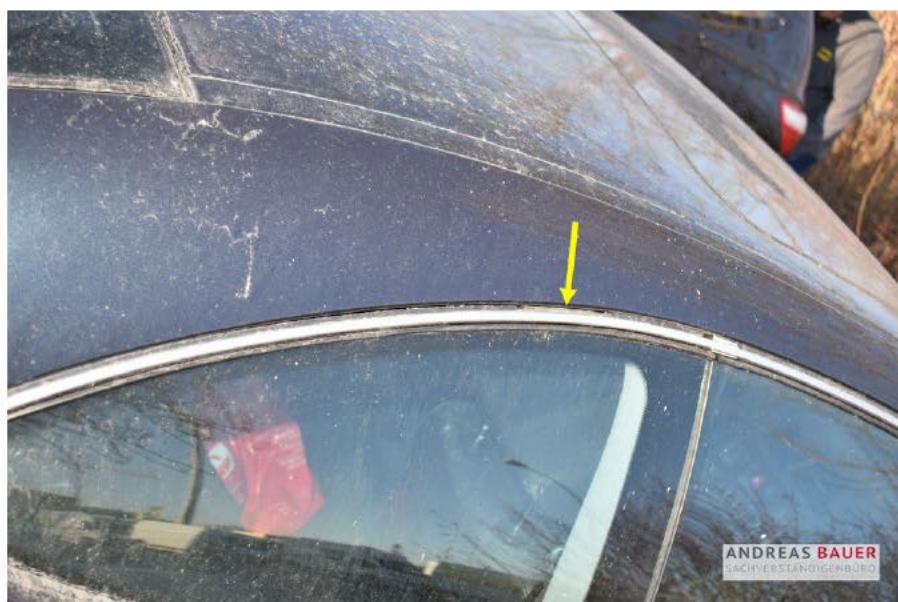
Die Scheibendichtung hinten rechts ist brüchig.

Scheibendichtung hinten rechts ausgebrochen

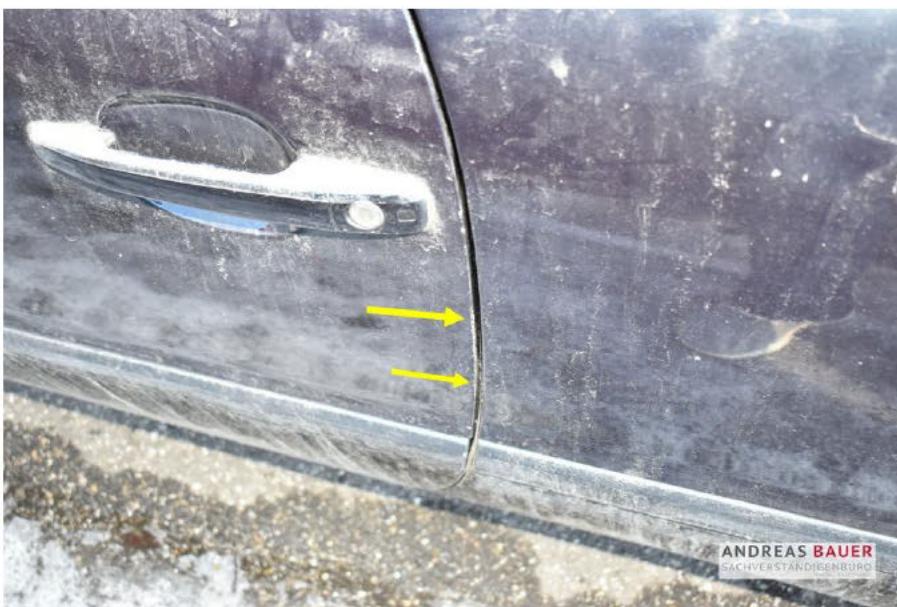
Die Lackierung der Fahrertür ist abgestoßen.

Türkante Fahrertüre abgestoßen

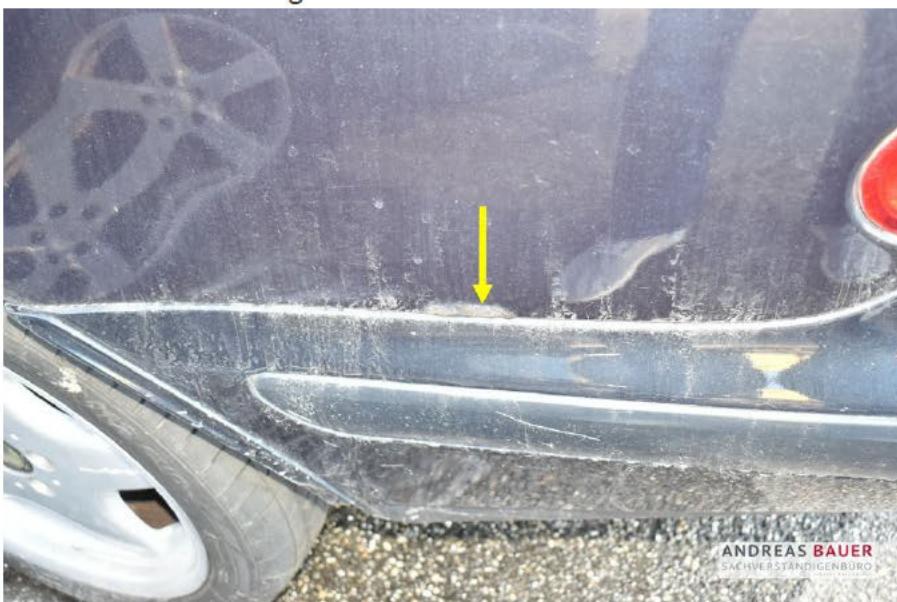
Die linke Seitenwand zeigt Rostansatz und Lackplatzer.

Rostblase an der linken Seitenwand

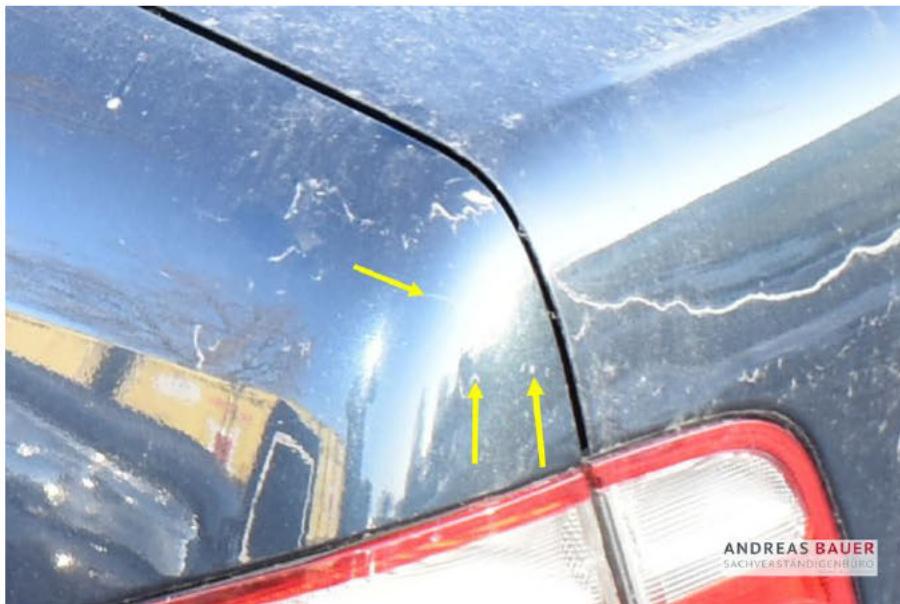
Lackierung linke Seitenwand mit Abplatzungen

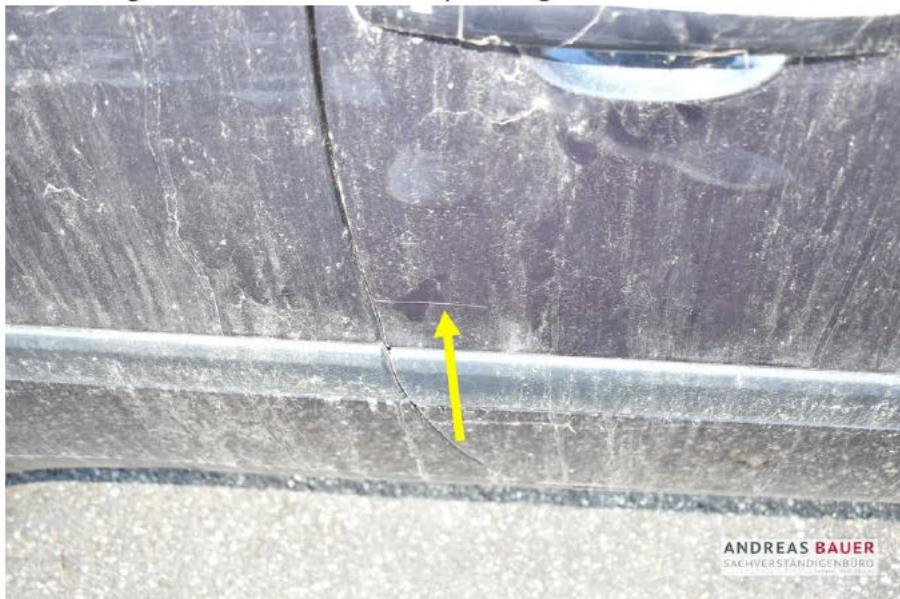
Die Beifahrertüre ist verschrammt.

Beifahrertüre verschrammt

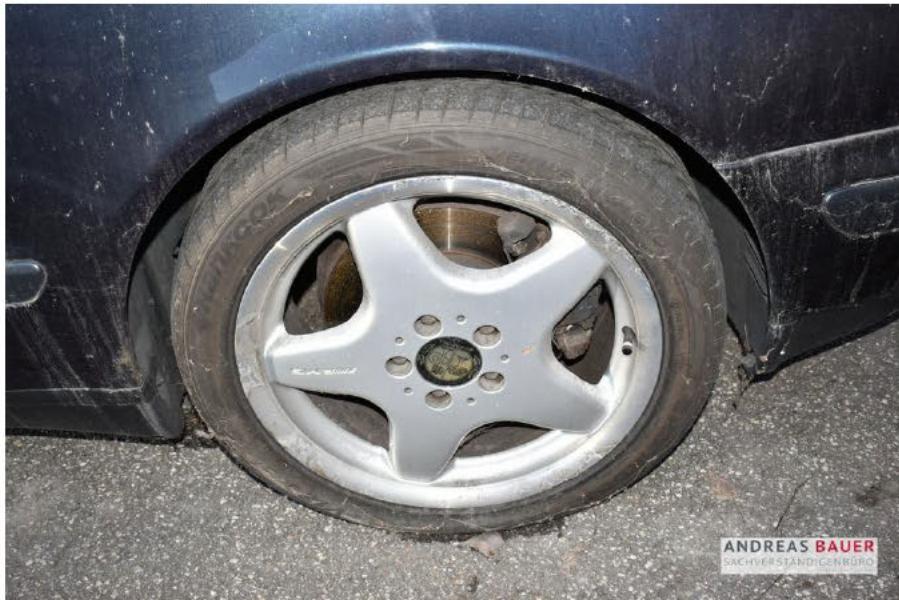
Die Reifen sind überaltert und drucklos.

Das rechte Vorderrad ist beschädigt.

alle Reifen drucklos, Rad vorne rechts beschädigt

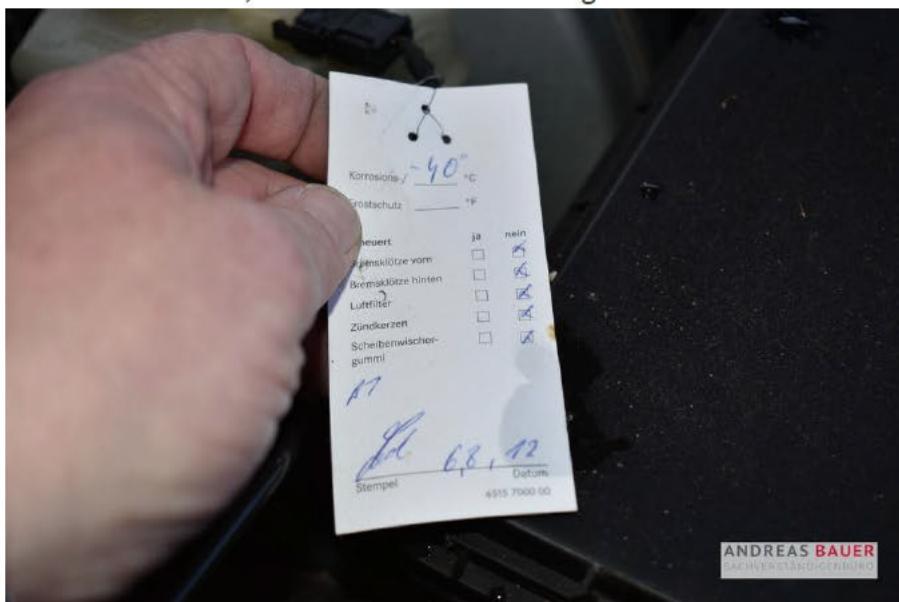
Der letzte Service stammt aus 2012.

Nachweis des letzten Kundendienstes
