Daimler Benz  
280 SL [Pagode]  
930 Js 833/20

Gutachten-Nr.:  
2405240230

## WERTGUTACHTEN

Daimler Benz 280 SL [Pagode]

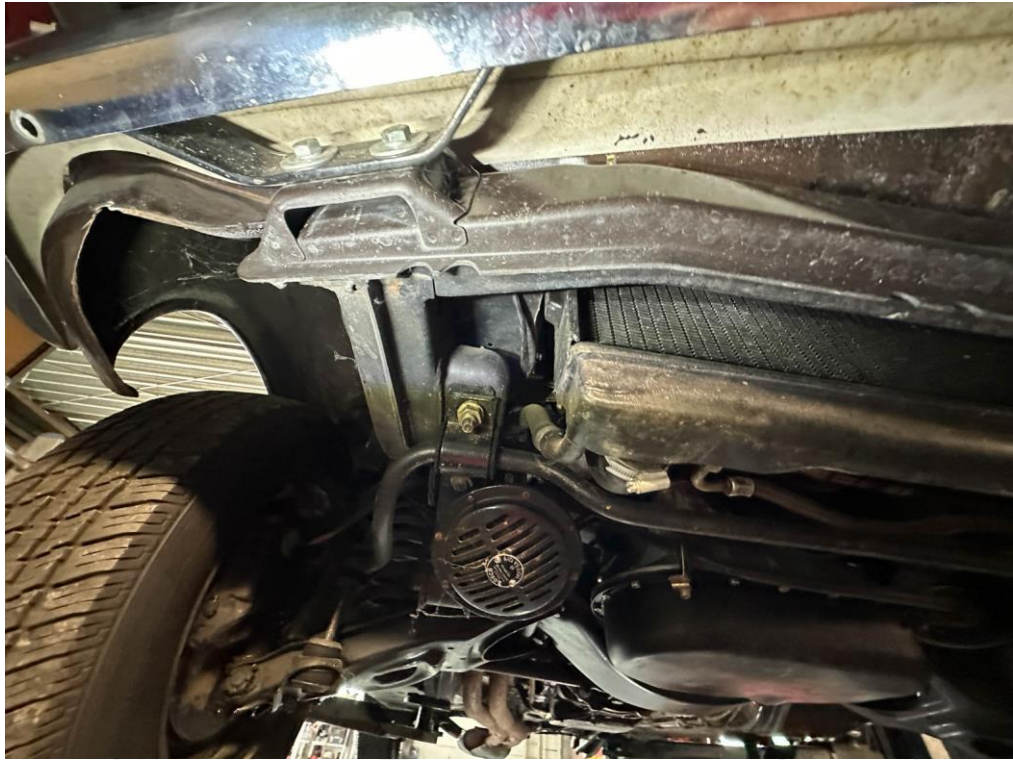
Quertraverse vorne rechts Schürze rechtsseitig gestaucht

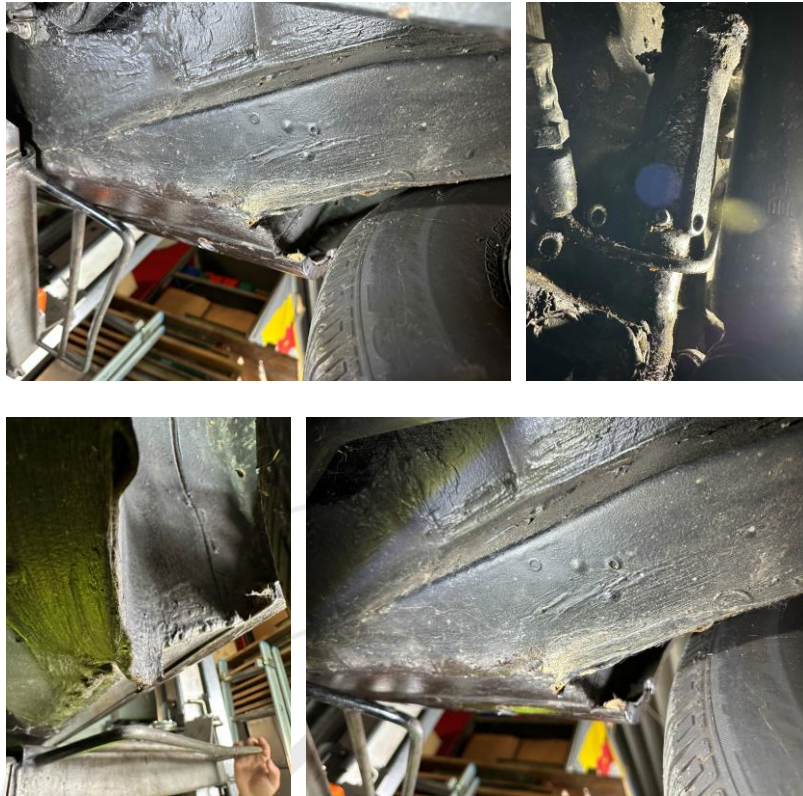
*Schottwandgummi links beschädigt*

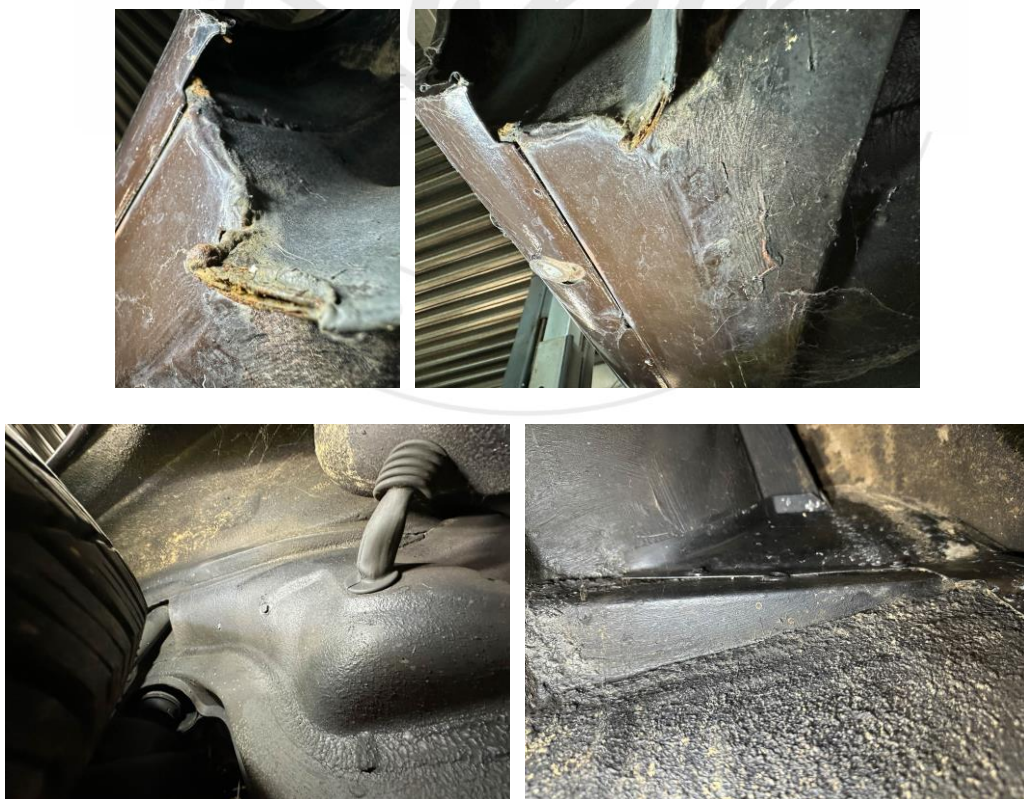
Rahmen / Bodengruppe Korrosionsansatz

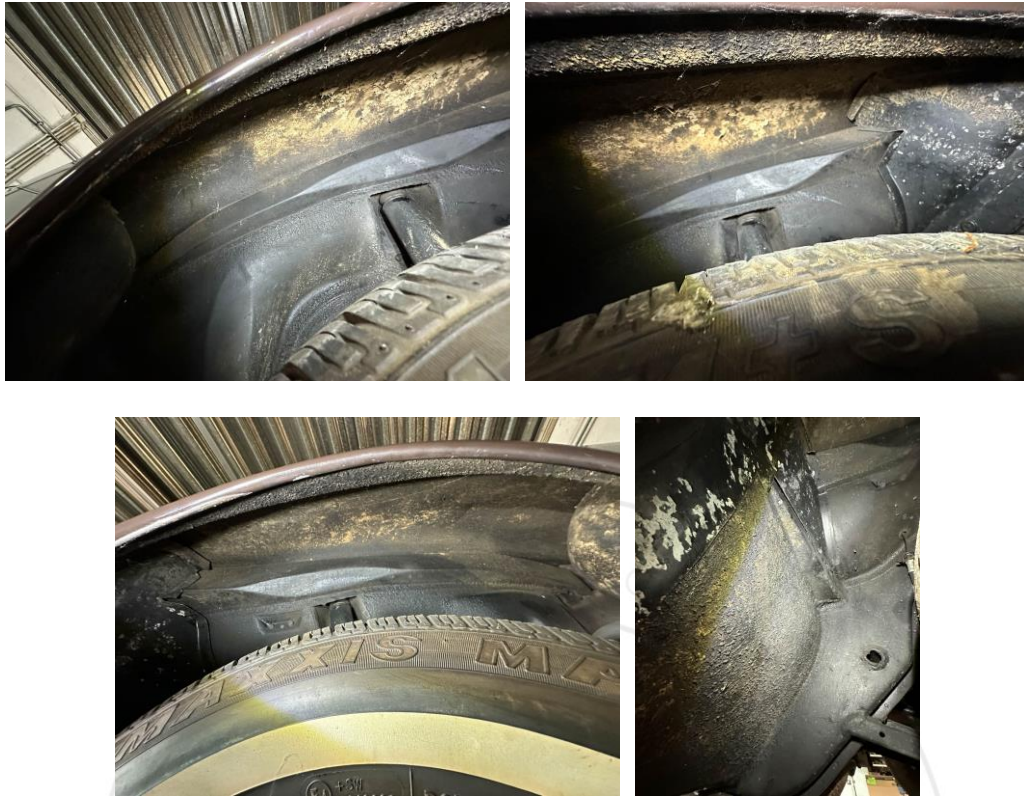
Rahmen / Bodengruppe Korrosionsansatz

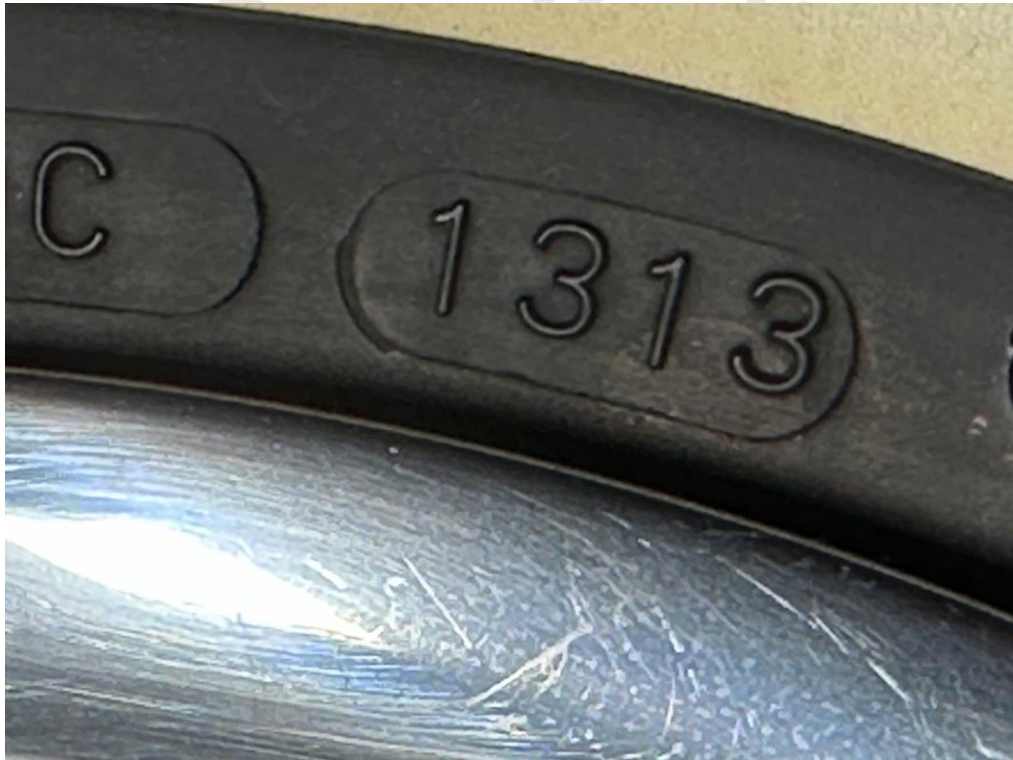
DOT 1313

Reifen überaltert.

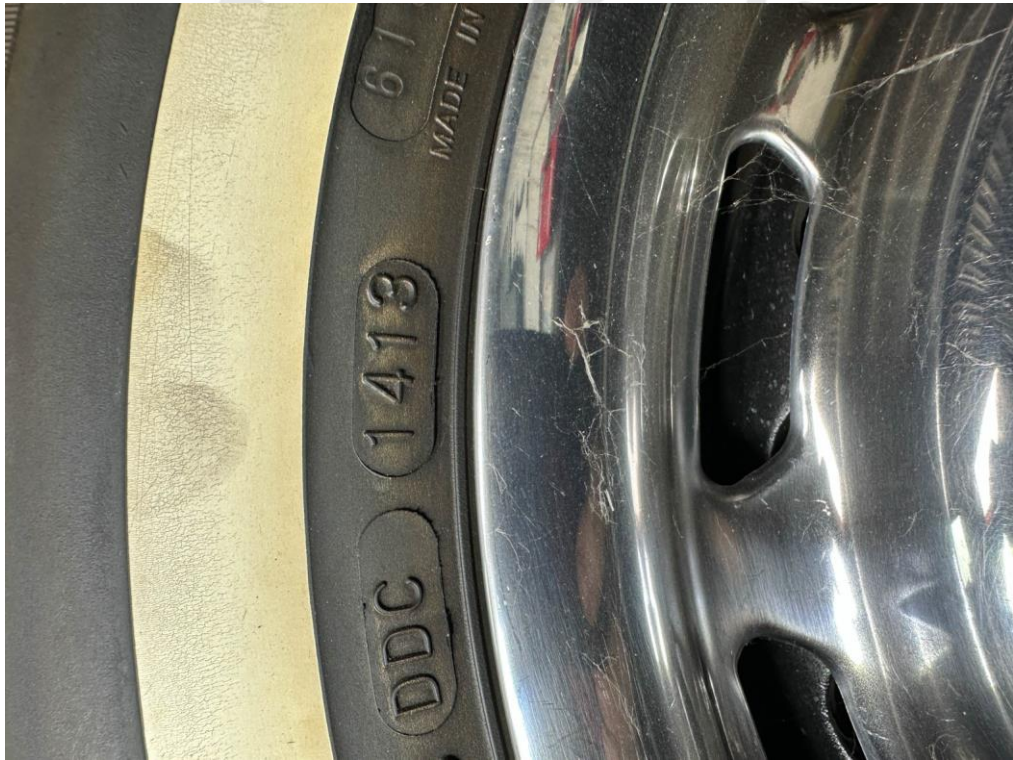
DOT 1413 Reifen überaltert

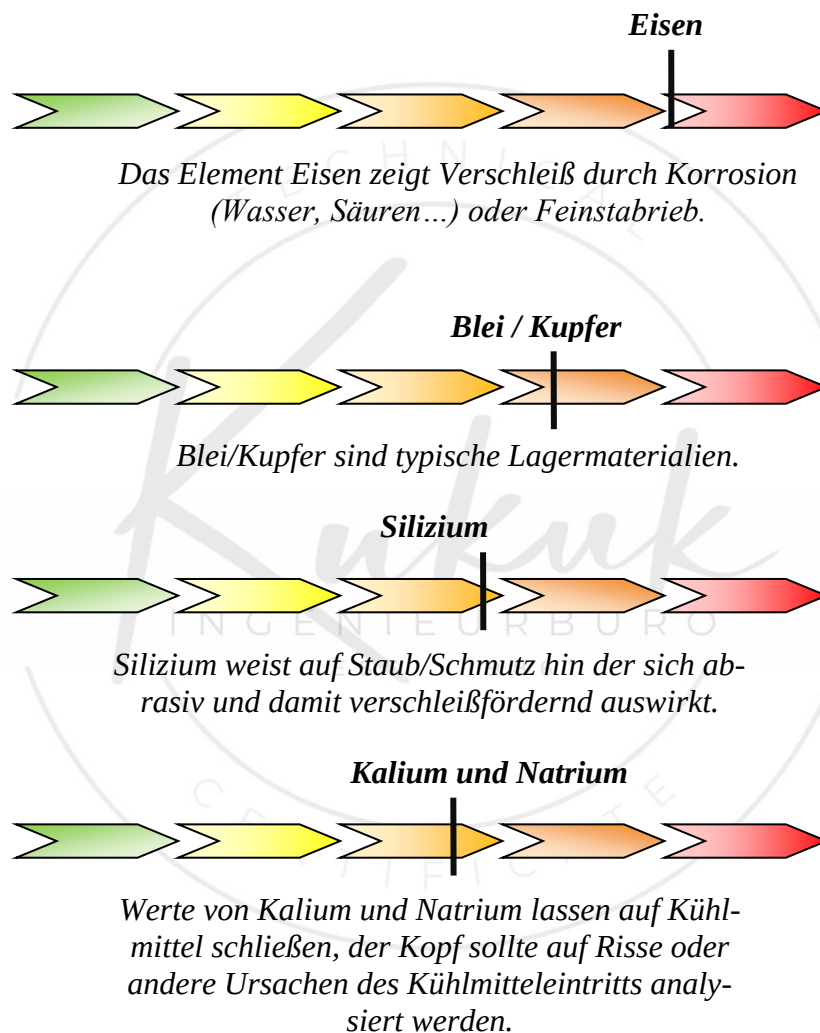
Eisen ist erhöht. Der PQ Index, ein Maß für den Anteil von ferromagnetischen Partikeln ist leicht erhöht. Ursache ist magnetisierbarer abrasiver Verschleiß. Dies ist ein Hinweis auf z.B. auf Pittings, Fresser, Materialausbrüche, Spänchen oder andere metallische Partikel. Kupfer und Blei sind erhöht. Blei kann ein Hinweis auf Verschleiß an einer Gleitlager-Laufschicht sein. Auch Hart- oder Weichlötverbindungen z. B. nach Reparaturen können die Ursache sein. Angesichts des Fahrzeugs und Fahrzeugalters dürfte es sich mit hoher Wahrscheinlichkeit überwiegend um üblichen Verschleiß handeln. Ich rate Ihnen, falls nicht schon geschehen, möglichst bald einen Ölwechsel vorzunehmen. Bitte senden Sie nach kurzer Zeit eine Kontrollanalyse ans Labor.

Das Differential sollte revidiert werden.

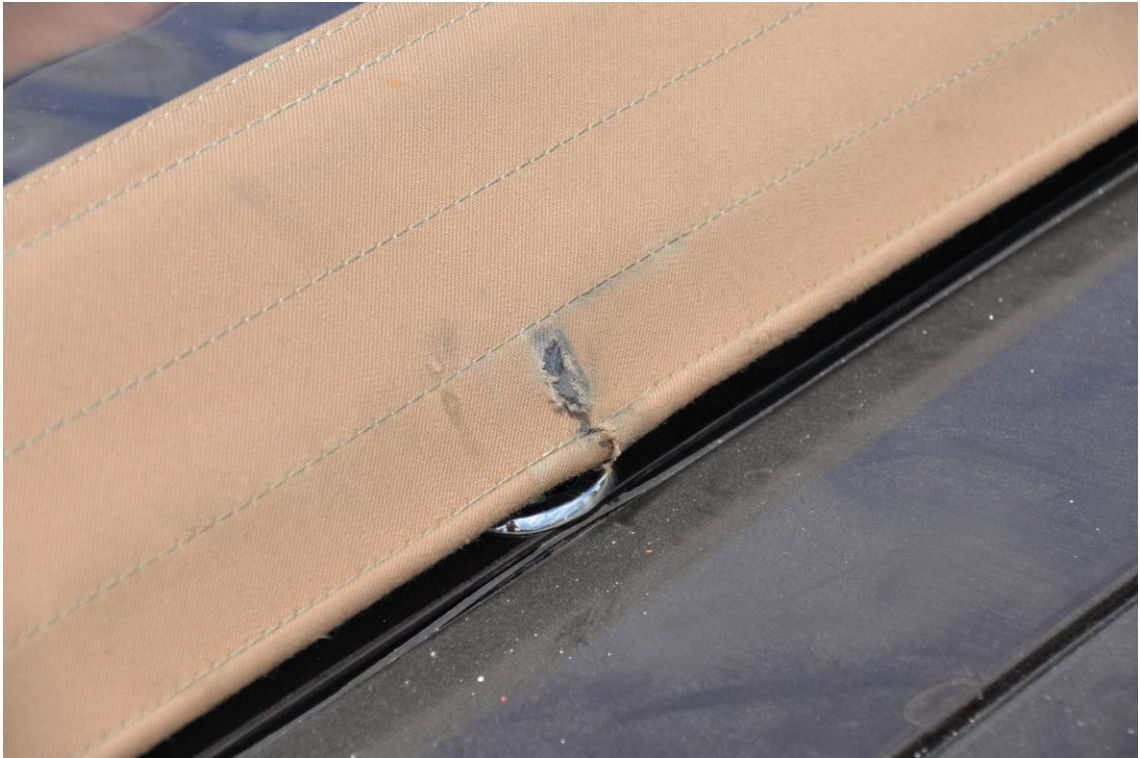
*Verdeck Riss*

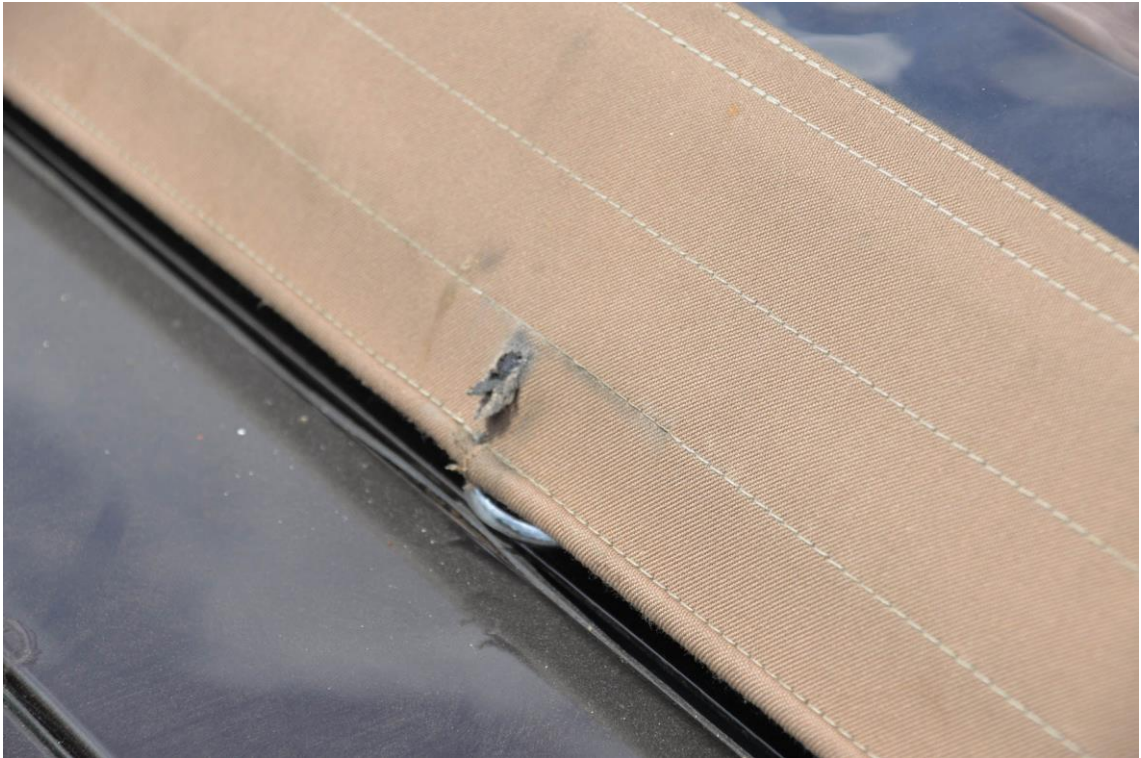
*Verdeck Riss*

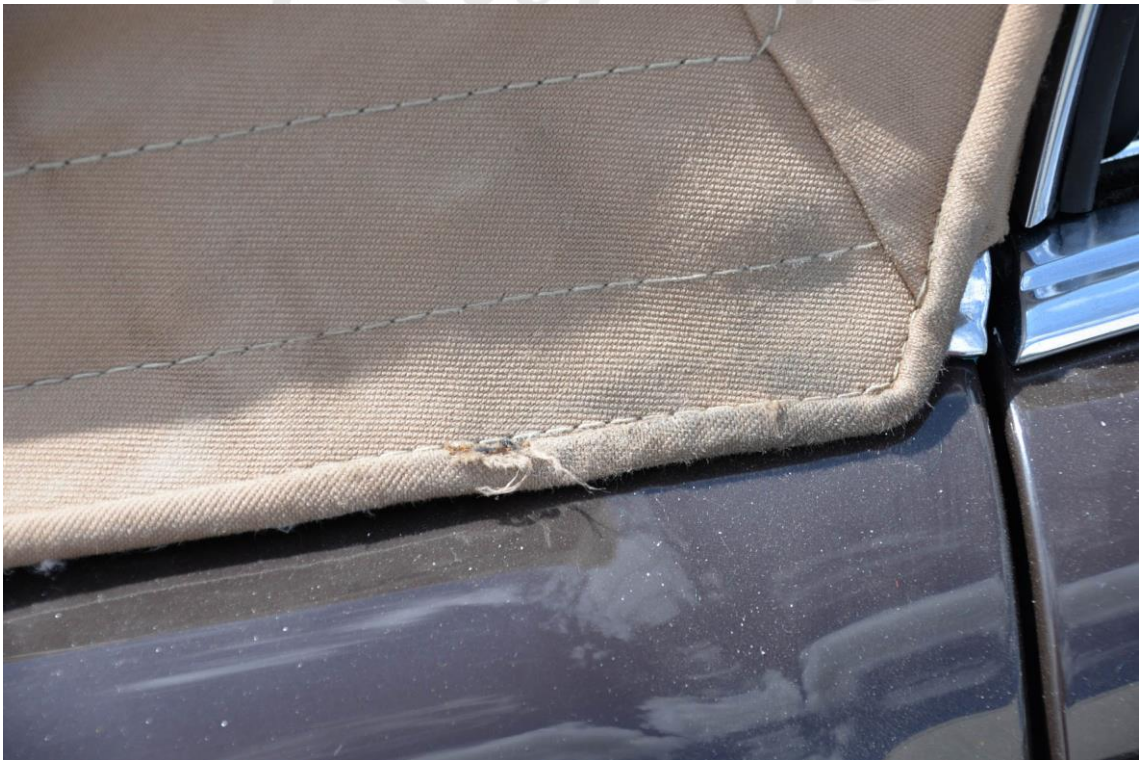
*Verdeck Verschleißspuren*

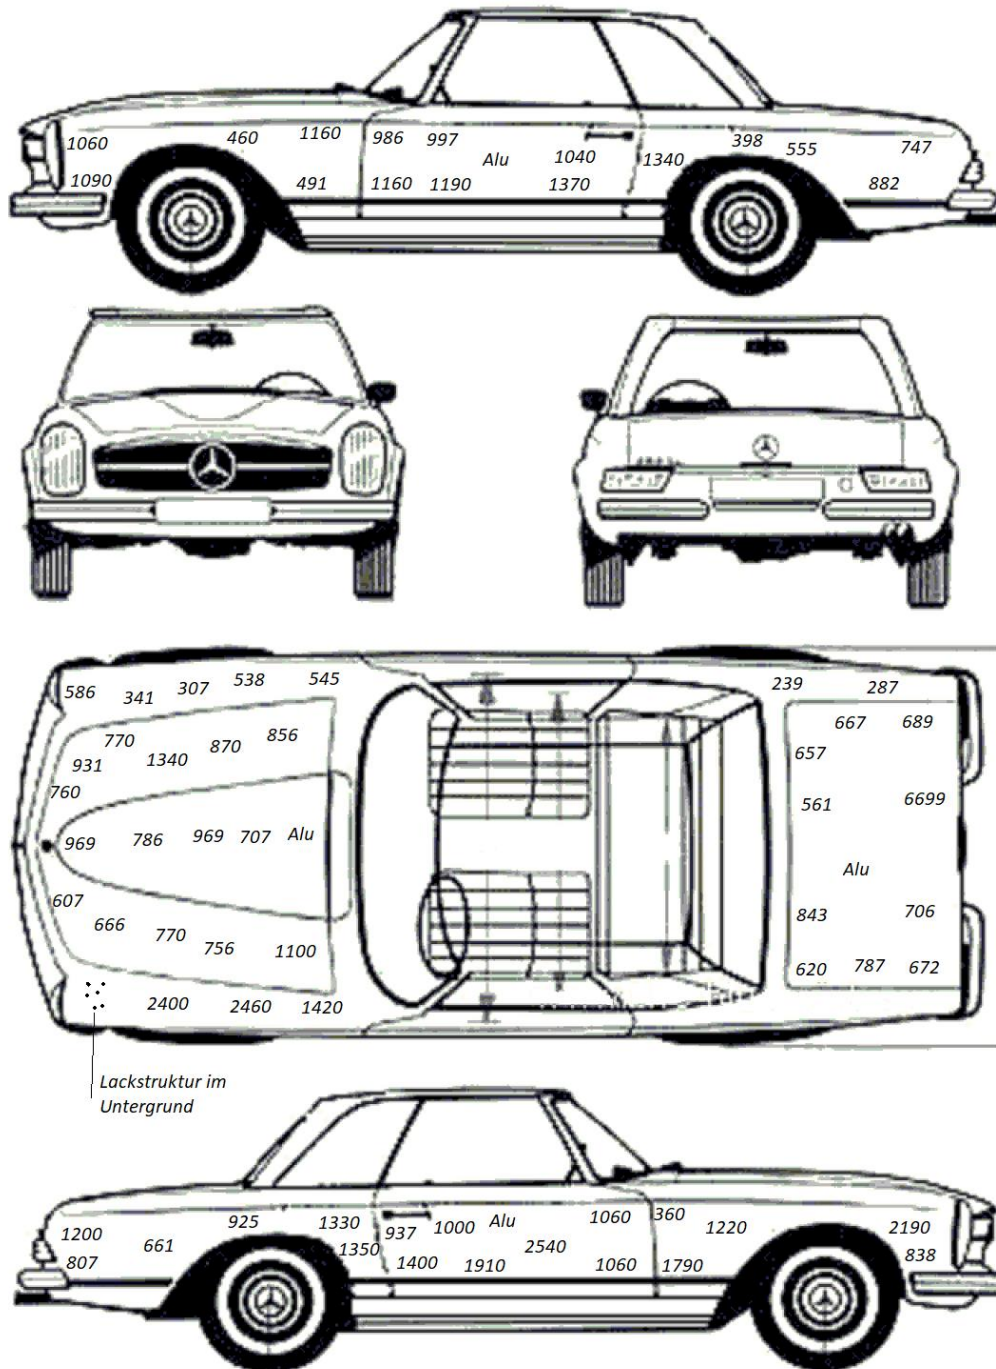
Starker Spachtelauftrag Unfallschäden..

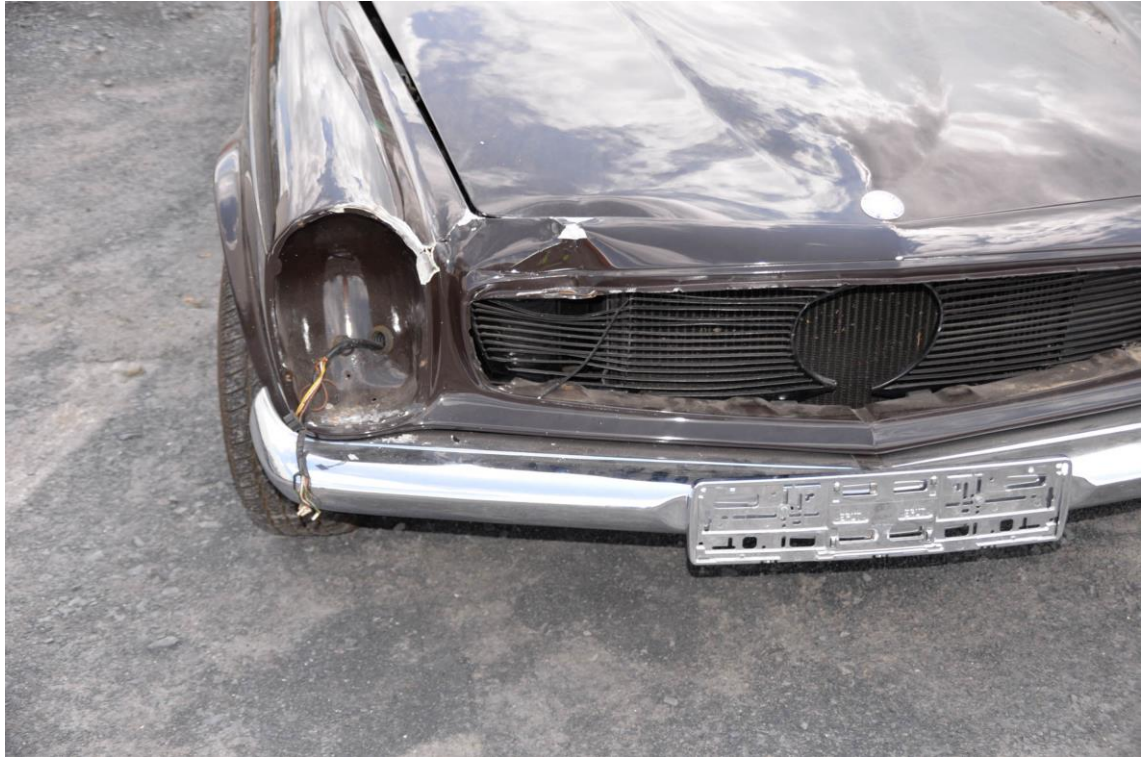
Die Frontpartie rechtsseitig ist stark eingedrückt und verformt

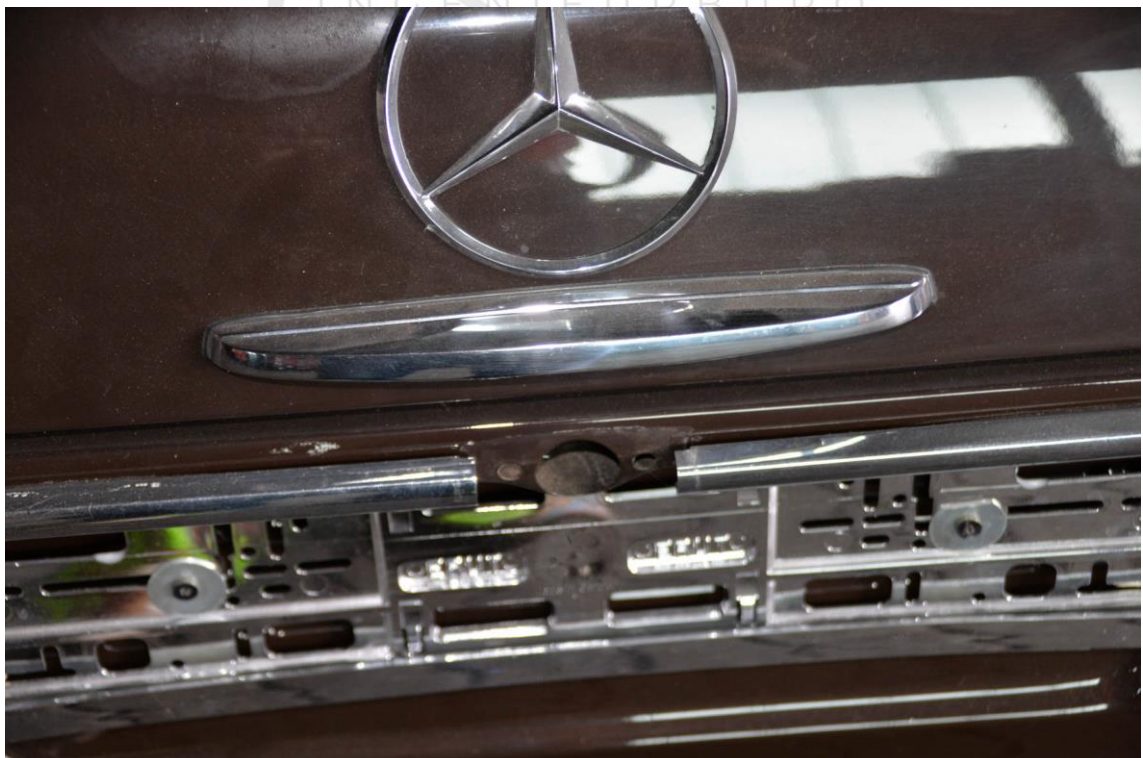
ein weiterer Anstoß erfolgte auf die Heckpartie mittig

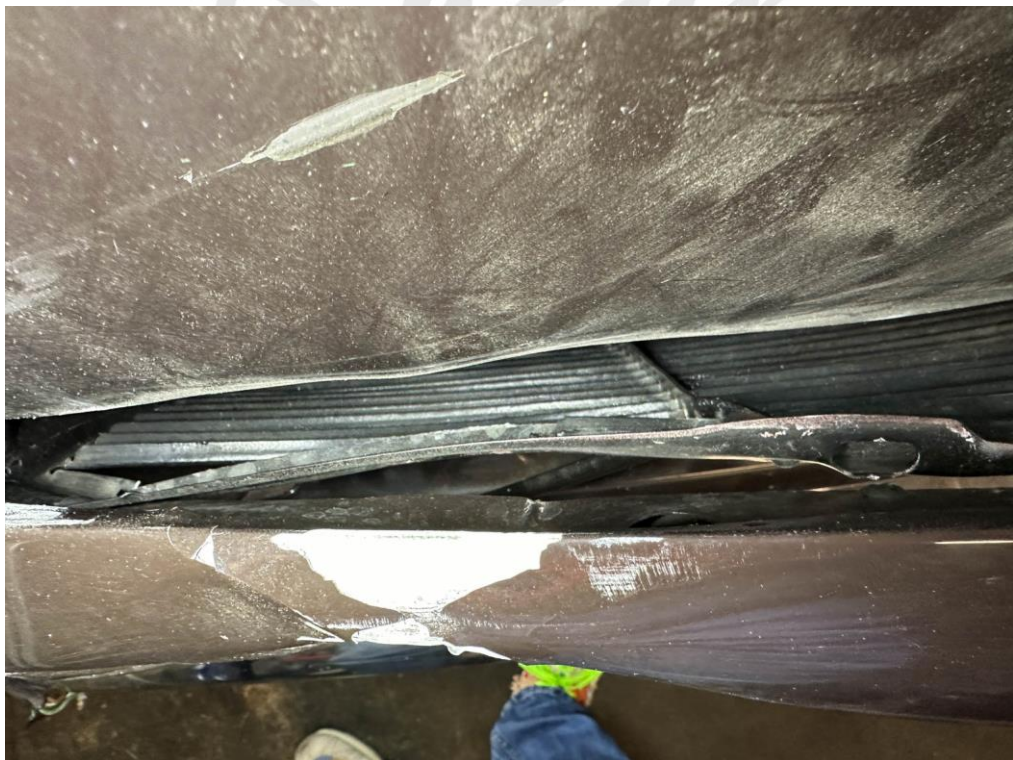
*Die Verstärkung ist stark gestaucht*

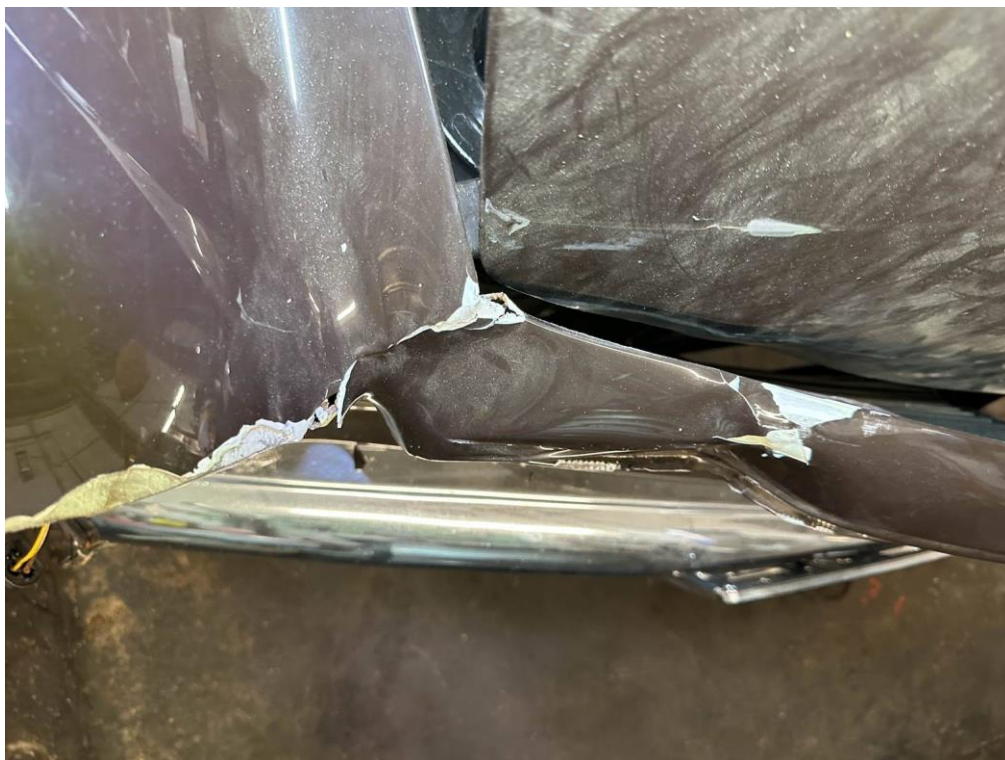
*Die Motorhaubenecke ist beschädigt*

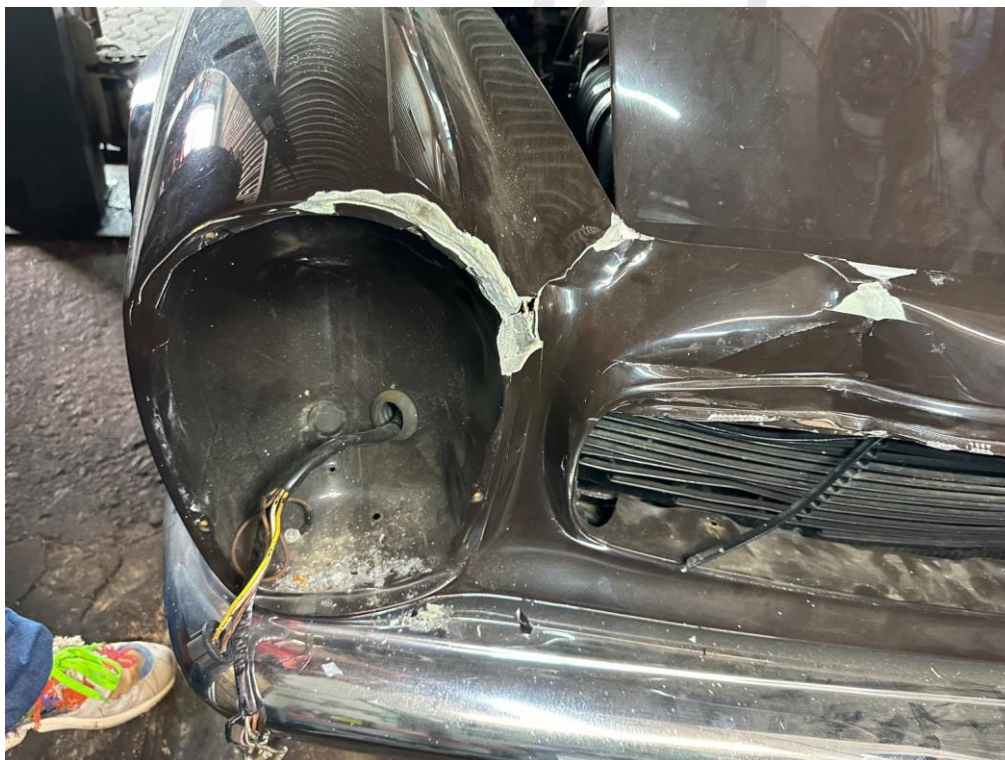
*Die Scheinwerferaufnahme ist gestaucht*

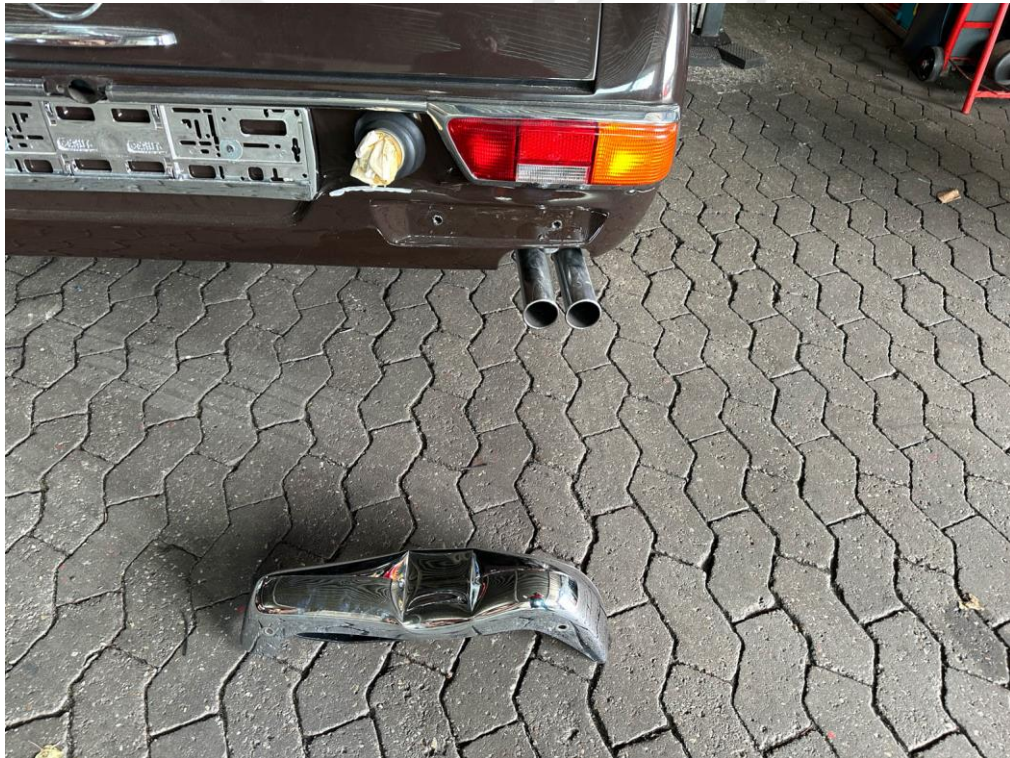
*Das Heckblech ist rechtsseitig eingedrückt und beschädigt*

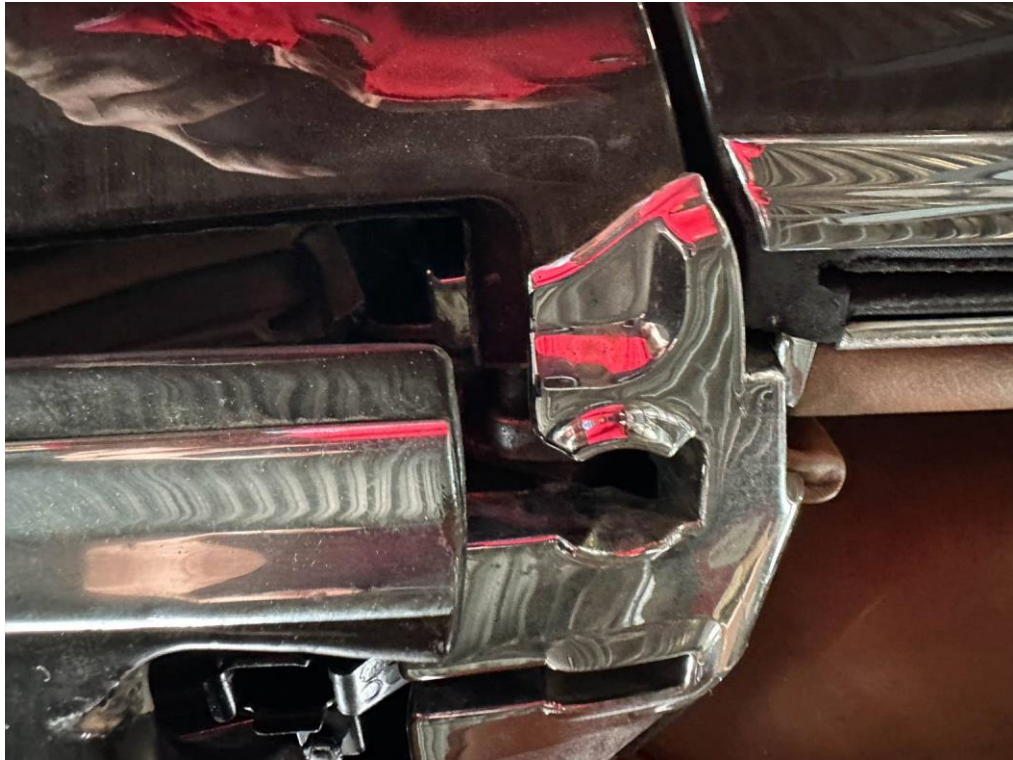
*Frontblech und Motorhabenkante sind stark eingedrückt*

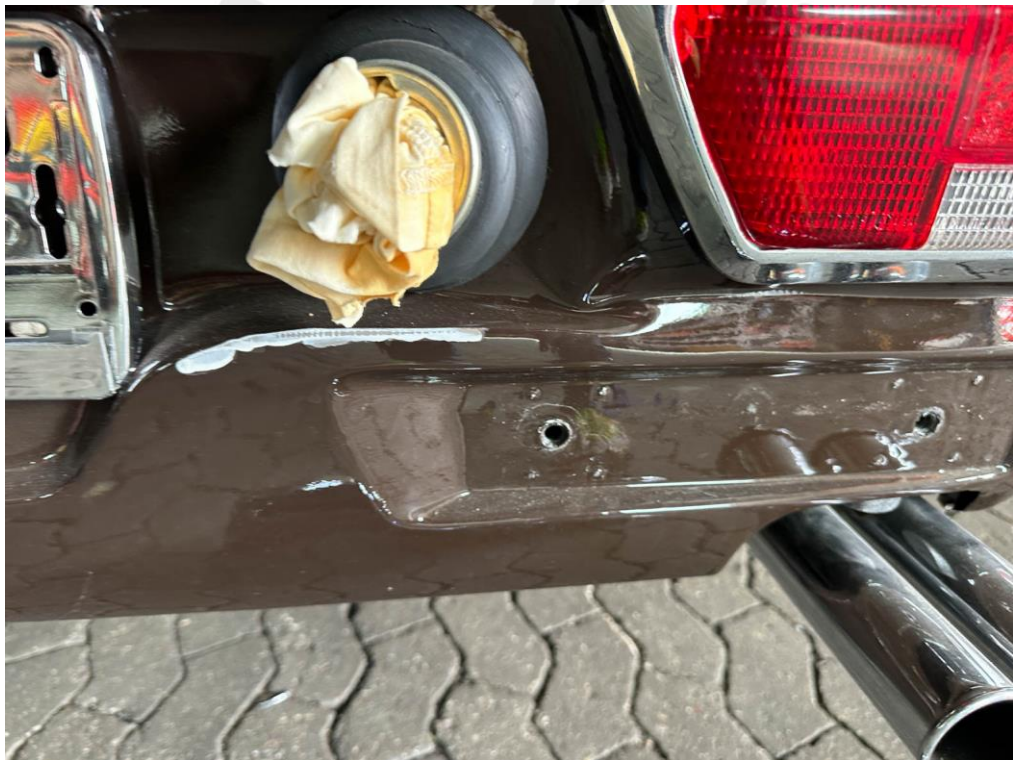
*Der Tankverschluss fehlt*
